# Asbestinventarisatattest

Kluizerdijk 21, 3930 Hamont-Achel

Attestnummer : 20251018-000130.000

**Niet-asbestveilig**

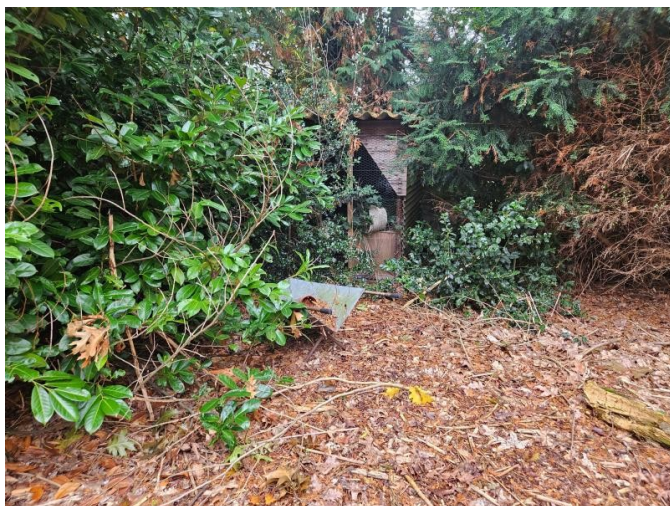
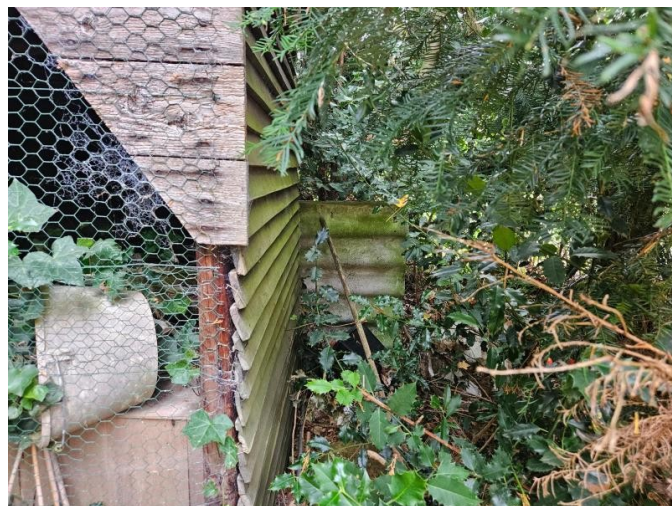
## Conclusie

### Actie

Het asbestmateriaal valt onder de mijlpaal van 2040.

**Dringend verwijderen**

| Beschrijving | golfplaten |
| Type afvalstof | Betreft stock-voorraad of gedemonteerde asbestmaterialen |
| Omgeving | Buiten |
| Primaire drager | Schuin dak |
| Asbestmaterialen | <ul style="list-style-type: none"><li>Dak- en gevelbekleding - Golfplaat</li></ul> |
| Hoeveelheid (gewicht - aantal) | <ul style="list-style-type: none"><li>10,00 kg - 1 stuk</li></ul> |
| Opmerking | Betreft de gedemonteerde golfplaat achter het kippenhok. |

Te nemen maatregelen

- Verwijder het asbestafval.
- Voer bijkomende staalname(s) uit.

- Eenvoudige handelingen: mag via doe-het-zelf of door werknemer(s) met opleidingsattest eenvoudige handelingen  
Deze toepassing mag door een doe-het-zelfer verwijderd worden of een werknemer met opleidingsattest eenvoudige handelingen vermits men zich aan de richtlijnen van OVAM houdt meer informatie welke partij welke toepassing mag verwijderen en hoe u toepassingen dient te verwijderen als ook hoe u zicht dient te beschermen wanneer u deze toepassingen zelf wenst te verwijderen. Kan u terugvinden via volgende linken: <https://ovam.vlaanderen.be/wie-mag-wat-verwijderen>. En <https://ovam.vlaanderen.be/voorzorgsmaatregelen-bij-asbestverwijdering>

- Wegwerp overall type 5 of 6
- FFP3 stofmasker
- Wegwerphandschoenen
- Veiligheidsschoenen
- Bij voorkeur ook een veiligheidsbril

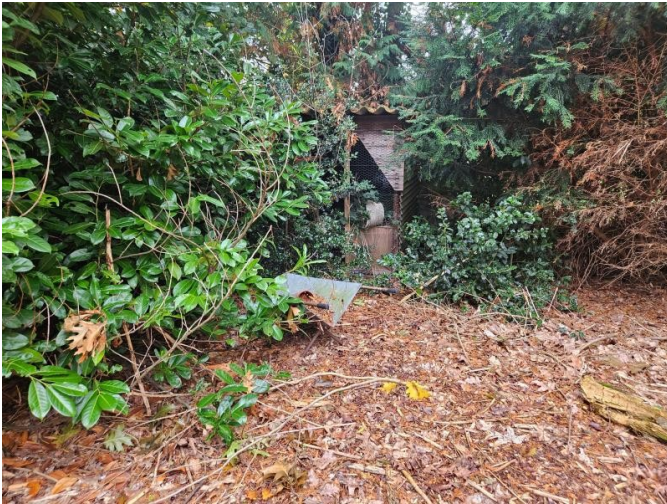
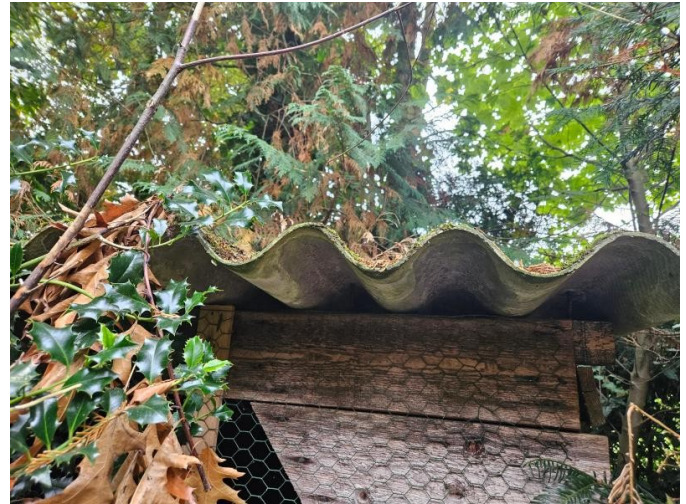
Het asbestmateriaal valt onder de mijlpaal van 2034.

Verwijderen

| Eindbeoordeling materiaalarisico | Verhoogd materiaalarisico en/of verhoogde kans op vezelvrijgave |

| Gebondenheid | Categorie 1: hechtgebonden in oorsprong |
| Asbestsoort (vezeltype) | Crocidoliet aanwezig |
| Asbestconcentratie | Laag (< 50%) |
| Afschermingsgraad van het gehele materiaal | Geheel of deels vrij aan de buitenlucht |
| Toestand van het materiaal | Matig beschadigd, matig verweerd |

| Beschrijving | golfplaten kippenhok tuin |
| Hoeveelheid (oppervlakte - aantal) | • 10,00 m <sup>2</sup> - 1 stuk |
| Opmerking | Betreft de golfplaten aanwezig op het kippenhok. |

Te nemen maatregelen

- Verwijder dit asbestmateriaal zo snel mogelijk. Volg de toestand goed op.
- Voer bijkomende staalname(s) uit.

- Eenvoudige handelingen: mag via doe-het-zelf of door werknemer(s) met opleidingsattest eenvoudige handelingen  
Deze toepassing mag door een doe-het-zelfer verwijderd worden of een werknemer met opleidingsattest eenvoudige handelingen vermits men zich aan de richtlijnen van OVAM houdt meer informatie welke partij welke toepassing mag verwijderen en hoe u toepassingen dient te verwijderen als ook hoe u zich dient te beschermen wanneer u deze toepassingen zelf wenst te verwijderen. Kan u terugvinden via volgende linken: <https://ovam.vlaanderen.be/wie-mag-wat-verwijderen>. En <https://ovam.vlaanderen.be/voorzorgsmaatregelen-bij-asbestverwijdering>

- Wegwerp overall type 5 of 6
- FFP3 stofmasker
- Wegwerphandschoenen
- Veiligheidsschoenen
- Bij voorkeur ook een veiligheidsbril

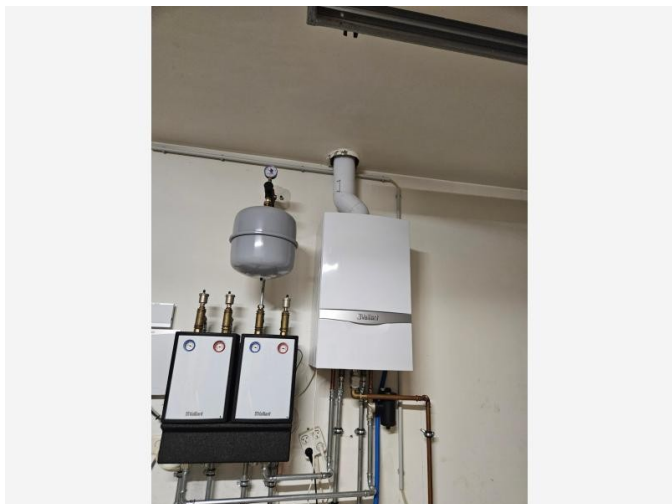
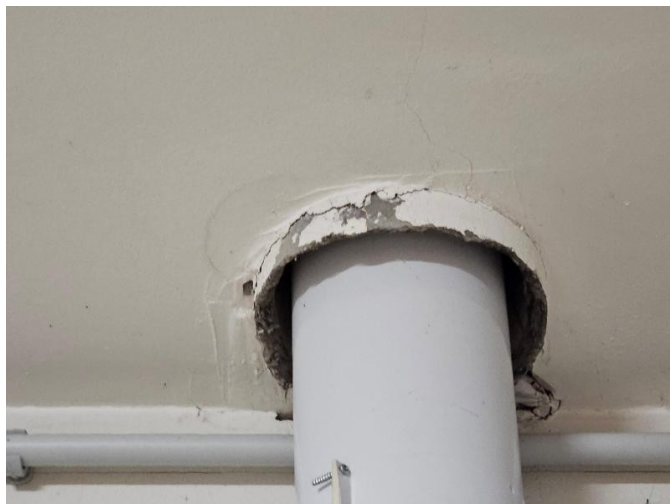
Het asbestmateriaal valt onder de mijlpaal van 2040.

Maatregelen nemen

| Eindbeoordeling materiaalarisico | Verhoogd materiaalarisico en/of verhoogde kans op vezelvrijgave |

Te nemen maatregelen

- Zorg voor een veilig beheer. Vermijd het beschadigen van het asbestmateriaal. Controleer de toestand jaarlijks op wijzigingen.
- Voer bijkomende staalname(s) uit.

- Eenvoudige handelingen: mag via doe-het-zelf of door werknemer(s) met opleidingsattest eenvoudige handelingen  
Deze toepassing mag door een doe-het-zelfer verwijderd worden of een werknemer met opleidingsattest eenvoudige handelingen vermits men zich aan de richtlijnen van OVAM houdt meer informatie welke partij welke toepassing mag verwijderen en hoe u toepassingen dient te verwijderen als ook hoe u zich dient te beschermen wanneer u deze toepassingen zelf wenst te verwijderen. Kan u terugvinden via volgende linken: <https://ovam.vlaanderen.be/wie-mag-wat-verwijderen>. En <https://ovam.vlaanderen.be/voorzorgsmaatregelen-bij-asbestverwijdering>

- Wegwerp overall type 5 of 6
  - FFP3 stofmasker
  - Wegwerphandschoenen
  - Veiligheidsschoenen
  - Bij voorkeur ook een veiligheidsbril
- 
- Eenvoudige handelingen: enkel door erkend asbestverwijderaar  
Indien de toepassing niet in 1 gehele verwijderd kan worden dan dient deze toepassing door een erkend asbestverwijderaar verwijderd worden.

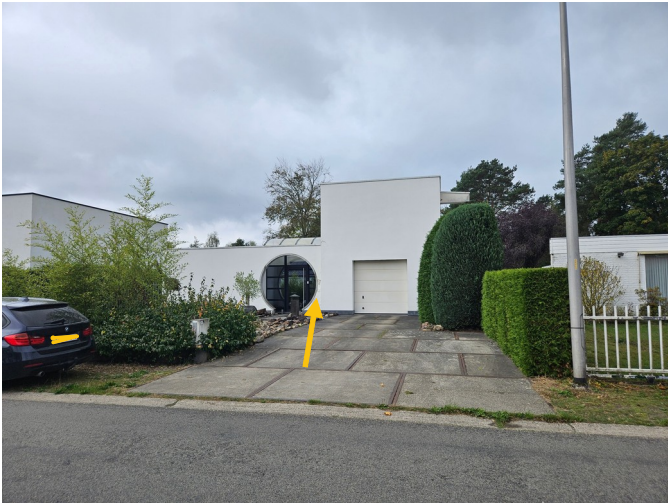
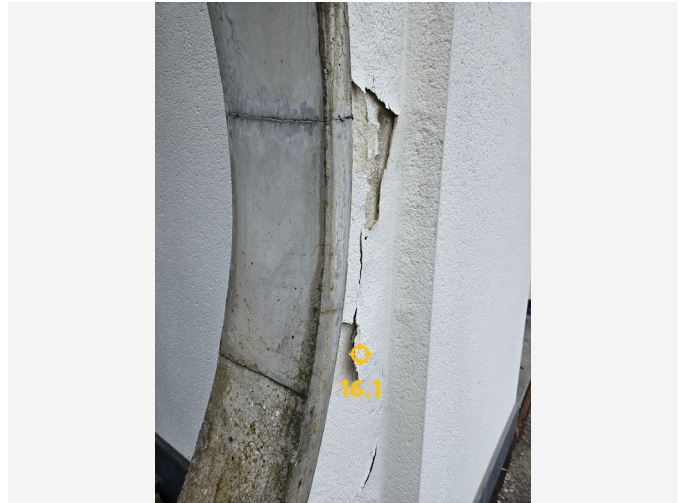
## Fiche 16: Crepi buitengevel

Geen asbest

| Opmerking | Betreft de Crepi aan de buitenzijde van de volledige woning. |

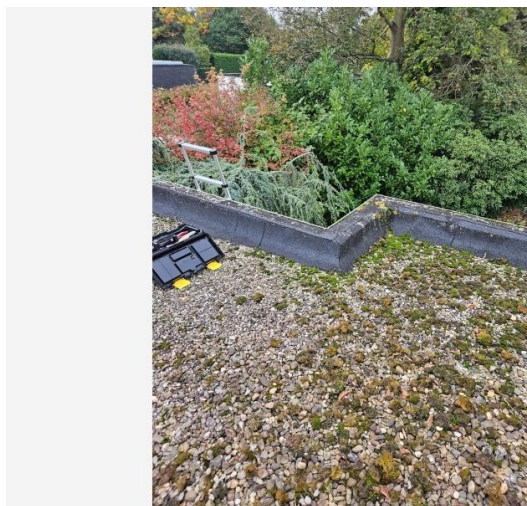
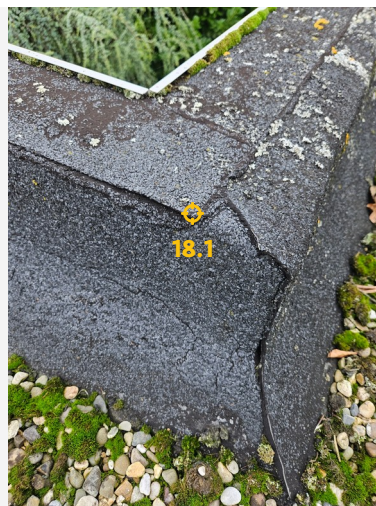
## Fiche 18: roofing platdak

Geen asbest
