# Asbestinventarisatetest

Hoeverdijk 49, 3920 Lommel

Attestnummer : 20260912-000062.000

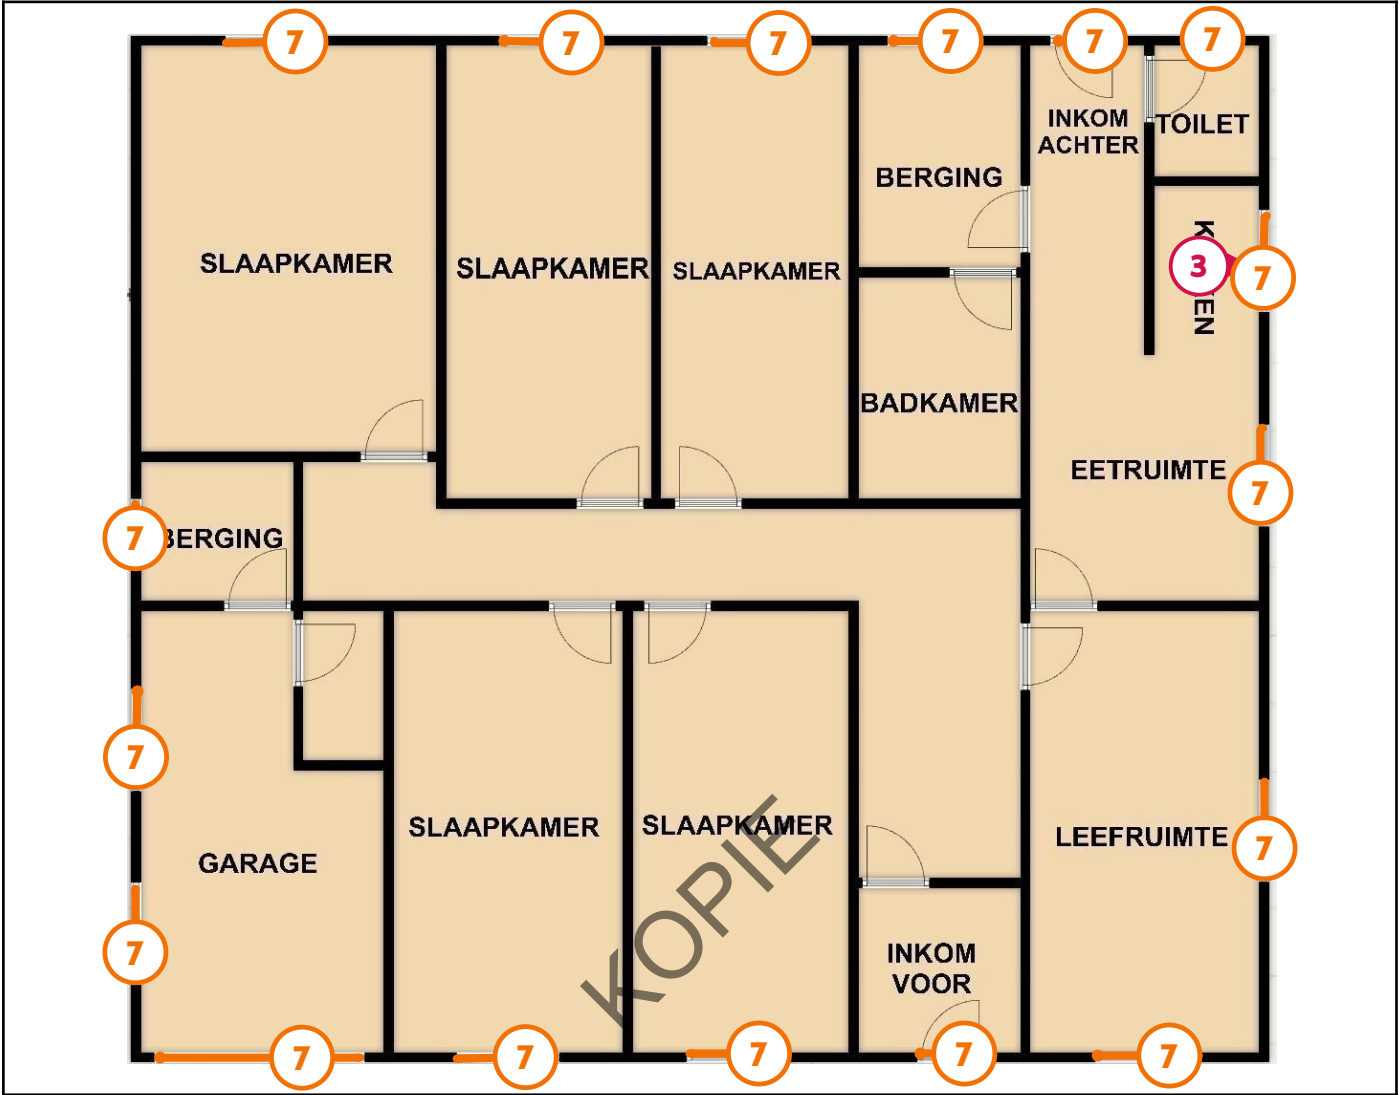
# Plan 1.4: Plan van het gelijkvloers

| Beschrijving | Type | Actie |
|---|---|---|
| 3. Anti-dreun onder de spoelbak keuken | Asbestmateriaal | Dringend verwijderen |
| 7. Kit aan de ramen, schrijnwerk - glas | Asbestmateriaal | Verwijderen |

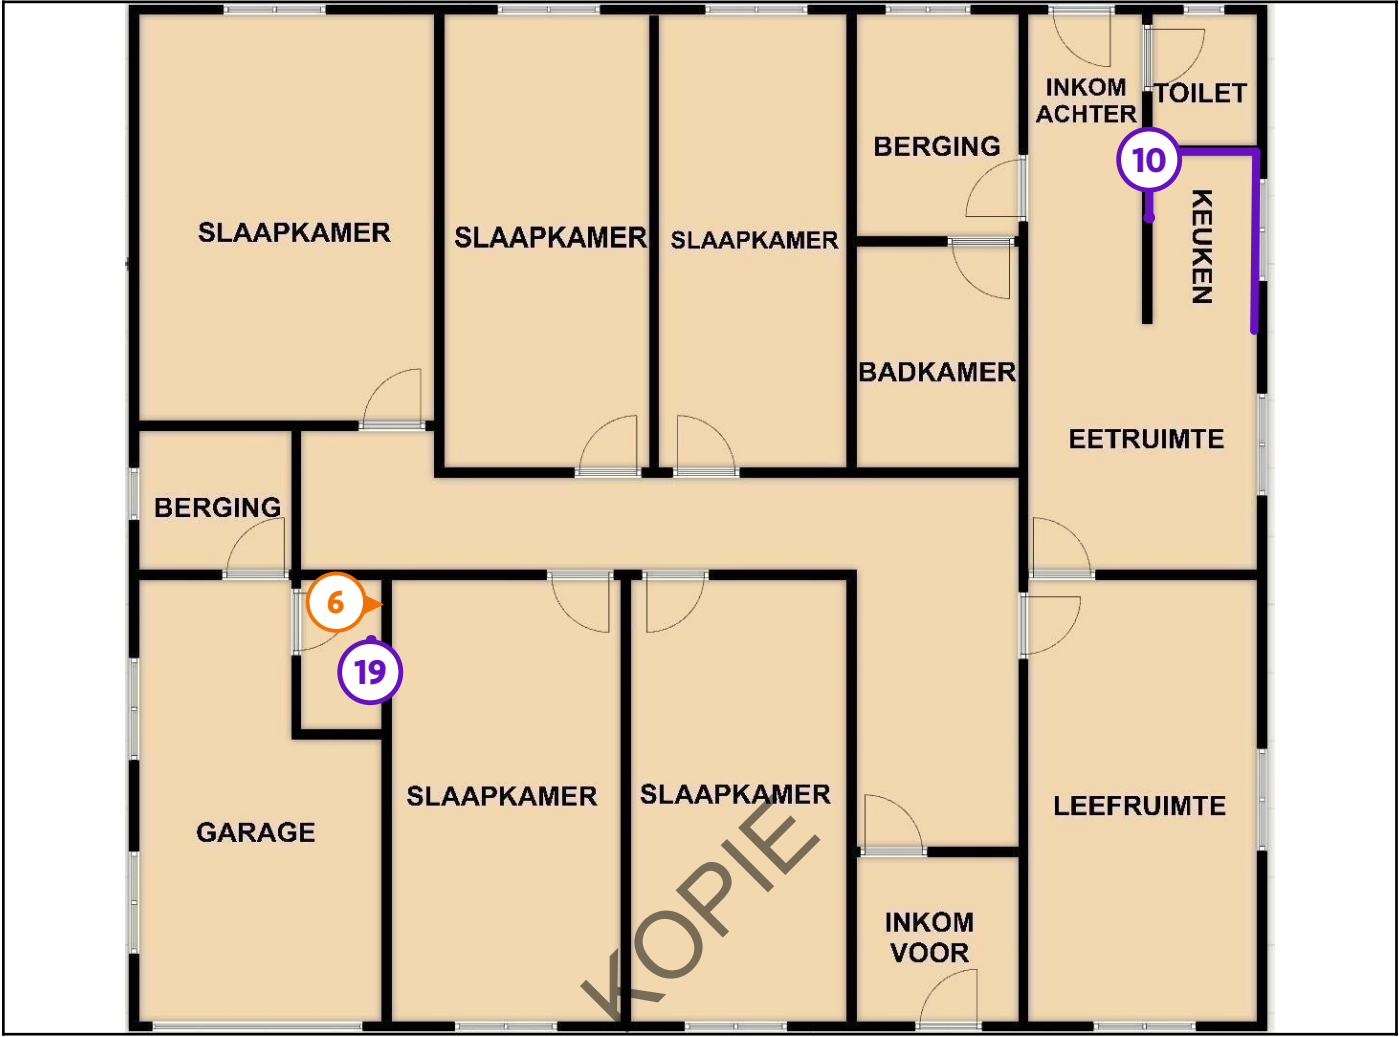
## Plan 1.5: Plan van het gelijkvloers

| Beschrijving | Type | Actie |
|---|---|---|
| 6. Pakking CV-ketel | Asbestmateriaal | <a href="#">Verwijderen</a> |

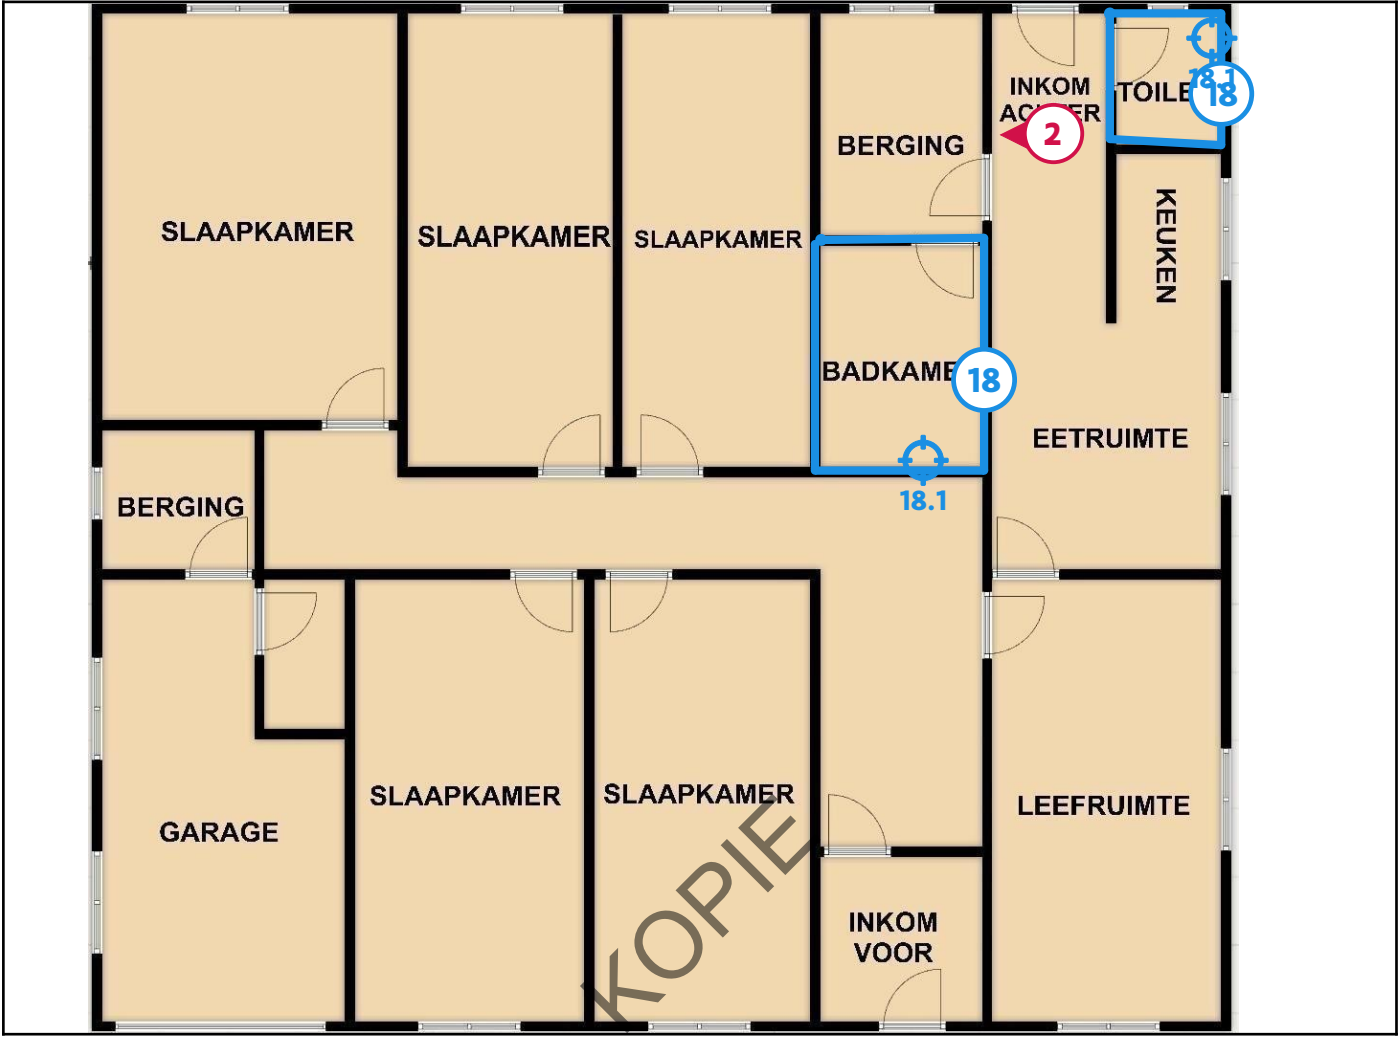
## Plan 1.6: Plan van het gelijkvloers

| Beschrijving | Type | Actie |
|---|---|---|
| 2. Afval vinyl achter inkom | Asbestmateriaal | Dringend verwijderen |

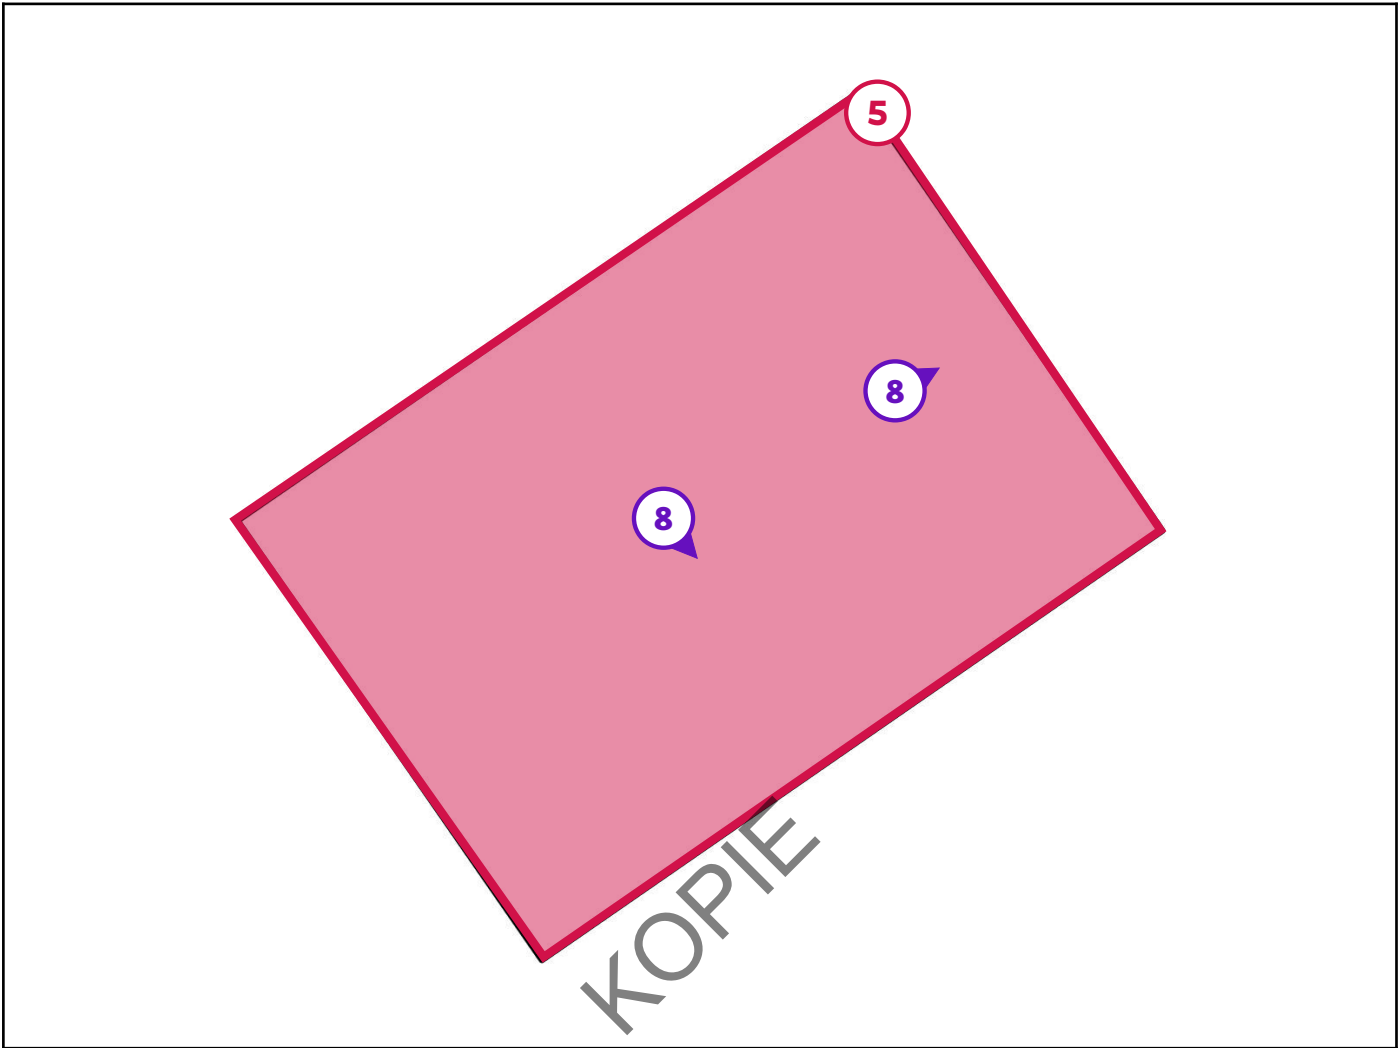
# Plan 1.8: Plan van het dak

| Beschrijving | Type | Actie |
|---|---|---|
| 5. Dak bestaande uit leien | Asbestmateriaal | Dringend verwijderen |
| 8. Schouw binnenzijde | Beperking | - |

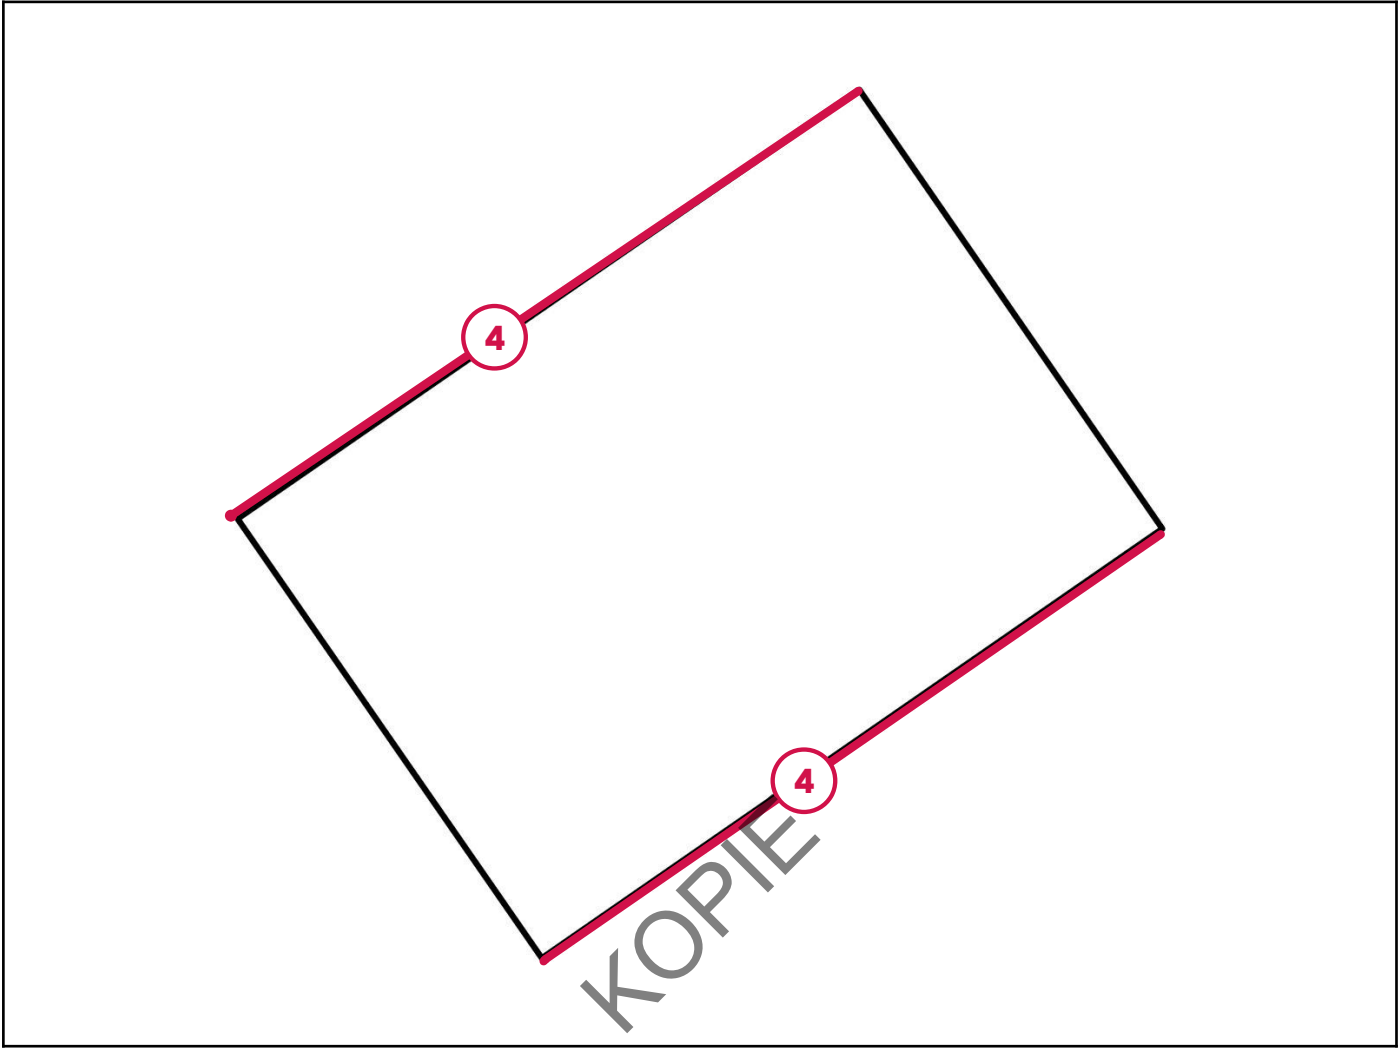
# Plan 1.9: Plan van het dak

| Beschrijving | Type | Actie |
|---|---|---|
| 4. Mos/sediment in de dakgoot | Asbestmateriaal | Dringend verwijderen |

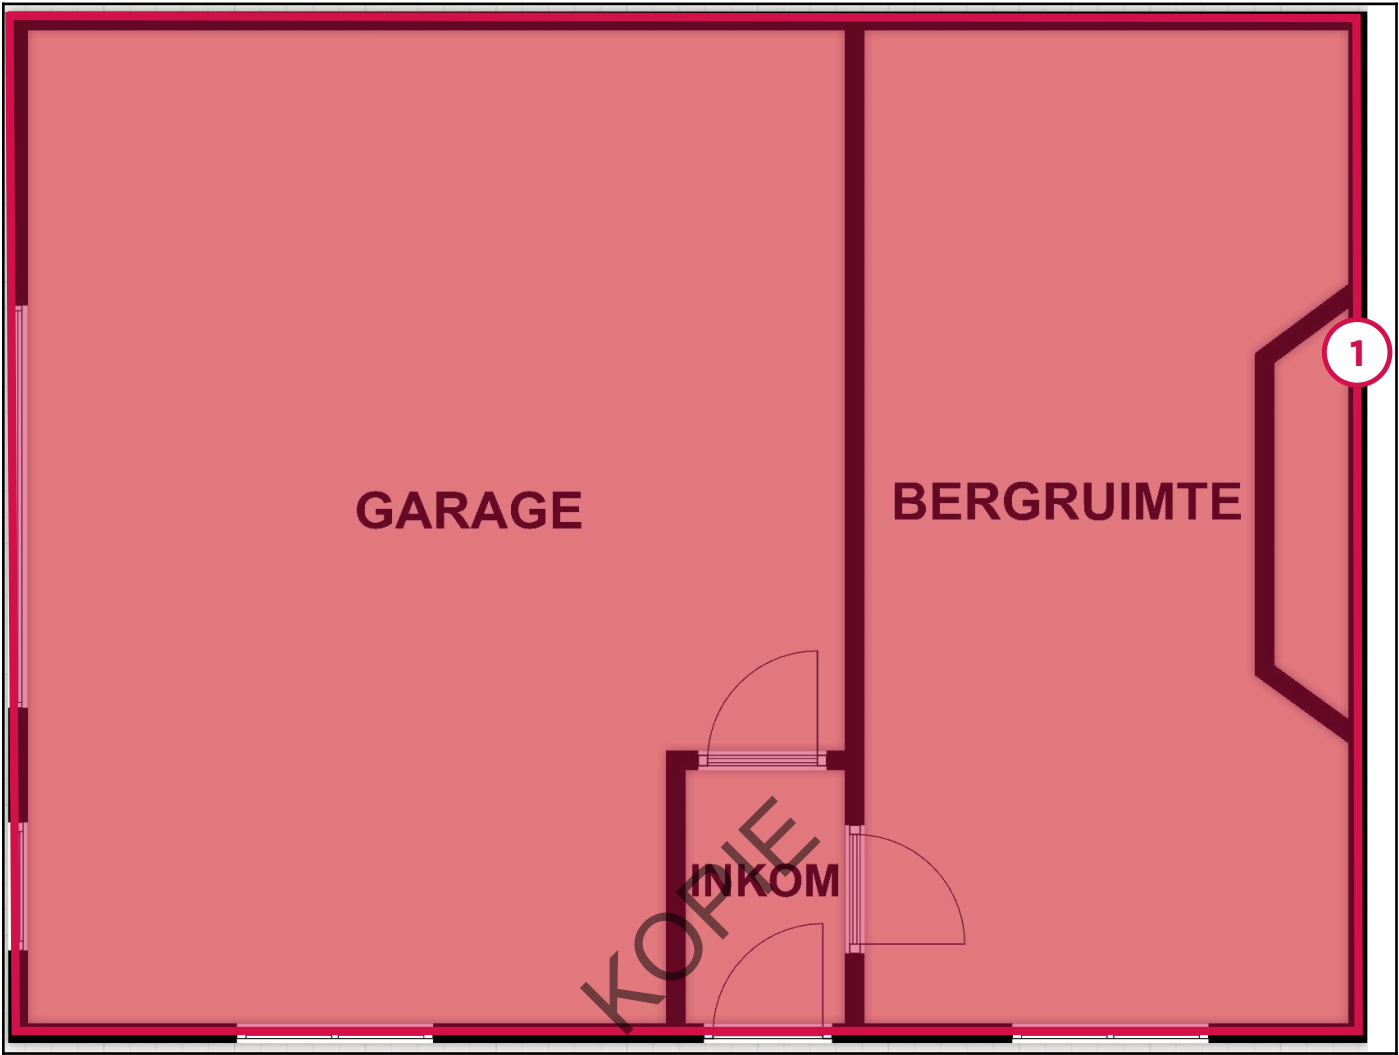
## Plan 2.4: Plan van het dak

| Beschrijving | Type | Actie |
|---|---|---|
| 1. Dak bestaande uit golfplaten - garage | Asbestmateriaal | Dringend verwijderen |

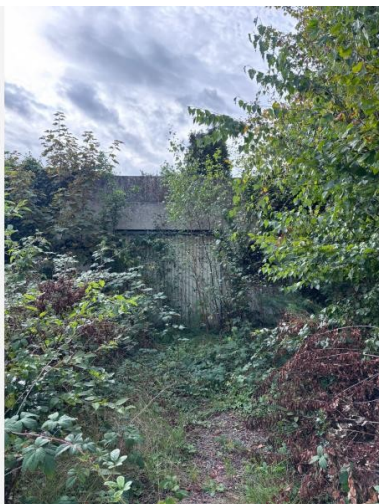
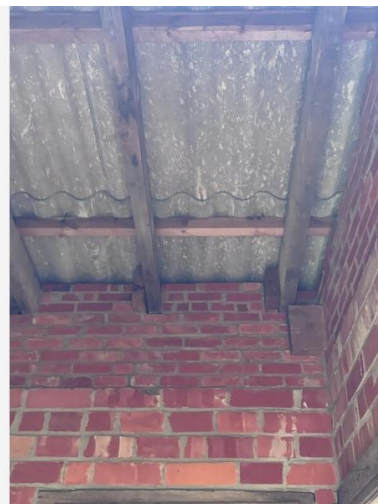
| Eindbeoordeling materiaalrisico | Hoog materiaalrisico en/of hoge kans op vezelvrijgave |

| Gebondenheid | Categorie 1: hechtgebonden in oorsprong |
| Asbestsoort (vezeltype) | Crocidoliet aanwezig |
| Toestand van het materiaal | Matig beschadigd, matig verweerd |

| Beschrijving | Dak bestaande uit golfplaten - garage |

**Dringend verwijderen**

- Verwijder dit asbestmateriaal zo snel mogelijk. Volg de toestand goed op.
- Hemelwater dat afspoelt van asbestcement daken of gevels kan asbestdeeltjes bevatten. Gebruik het enkel voor gesloten circuits (bv. spoelen toiletten). Reinig na het vervangen van het dak of de gevel de dakgoten en regenwaterput of -ton om asbesthoudend sediment of slib te verwijderen
- Voer bijkomende staalname(s) uit.

- Eenvoudige handelingen: mag via doe-het-zelf of door werknemer(s) met opleidingsattest eenvoudige handelingen  
Deze toepassing kan door een aannemer die over een opleidingsattest eenvoudige handelingen beschikt of door een particulier (doe-het-zelf), verwijderd worden indien er geen verhoogd risico op vrijgave van asbestvezels (max. concentratie 0,01 vezels/cm<sup>3</sup> - CODEX Art. VI.3-54) ontstaat en de toepassing voorafgaand wordt gefixeerd/bevochtigd; de individuele elementen zonder machinale werktuigen (boormachine, slijpschijf, hogedrukreiniger,...) en zonder breken of gooien een voor een losgemaakt worden; en ten slotte dubbel en luchtdicht verpakt weggevoerd worden naar een erkend afvalpunt (recyclagepark).

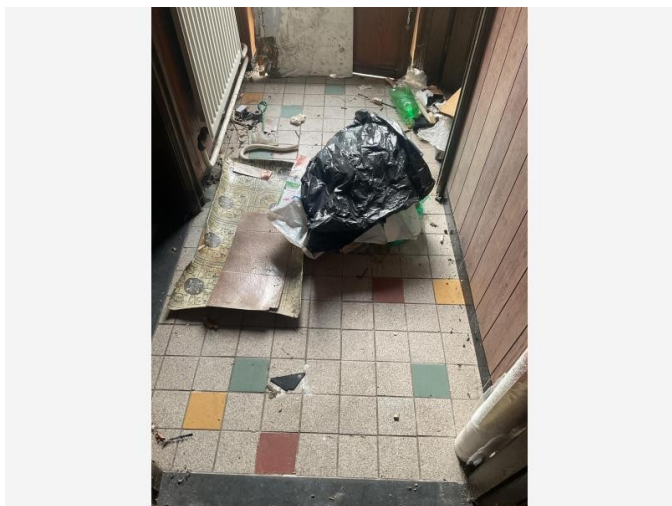
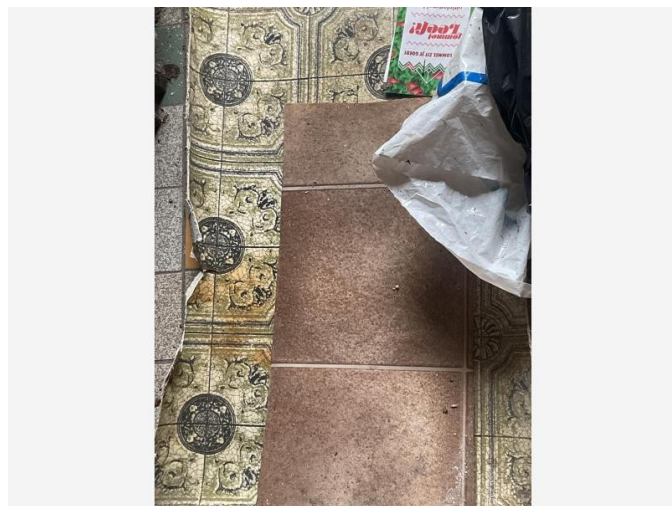
| Opmerking | <p>Het niet hechtgebonden afval hoort men te laten verwijderen, door een erkend asbestverwijderaar.</p> <p>Men kan dit afval niet zelf verwijderen, bij het afval.</p> |

**Dringend verwijderen**

- Verwijder het asbestafval.

- Eenvoudige handelingen: enkel door erkend asbestverwijderaar  
Men kan dit stuk vinyl niet zelf verwijderen, bij het afval.

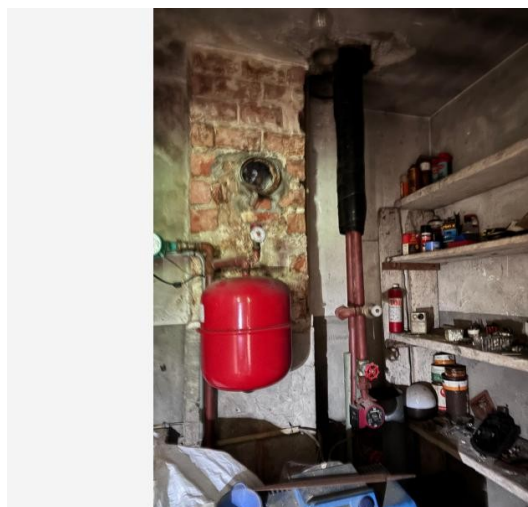
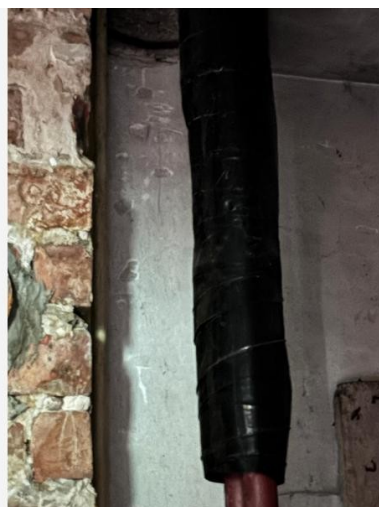
### Fiche 19: Leidingisolatie (niet verdacht)

| Beschrijving | Notitie | Terug te vinden op plannen |
|---|---|---|
| Fiche 19: Leidingisolatie (niet verdacht) | De leidingisolatie is niet-asbestverdacht.<br>Zwarte tape | Plan 1.5: Plan van het gelijkvloers |

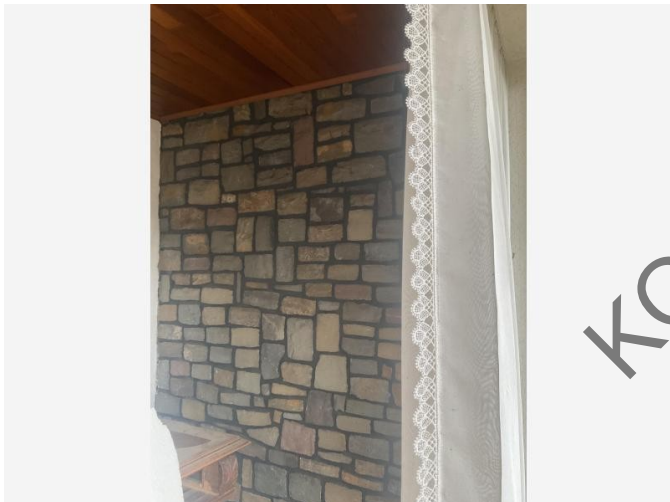
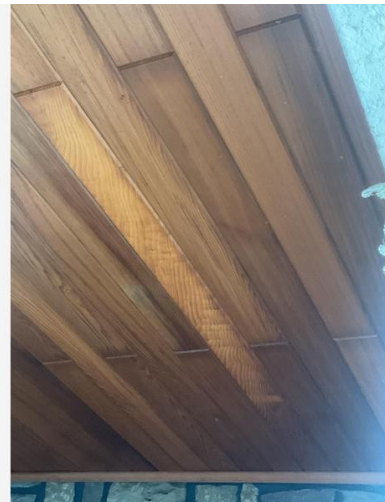
### Fiche 20: Pleisterwerk aan het plafond (niet waarneembaar)

| Beschrijving | Notitie | Terug te vinden op plannen |
|---|---|---|
| Fiche 20: Pleisterwerk aan het plafond (niet waarneembaar) | Er is geen pleisterwerk waarneembaar | Plan 1.2: Plan van het gelijkvloers |

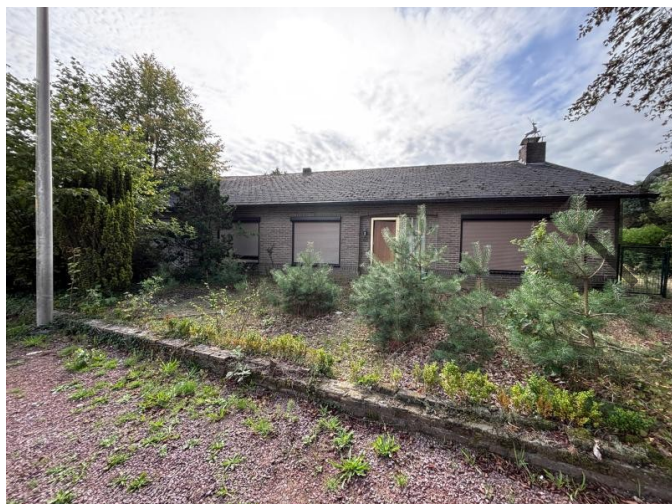
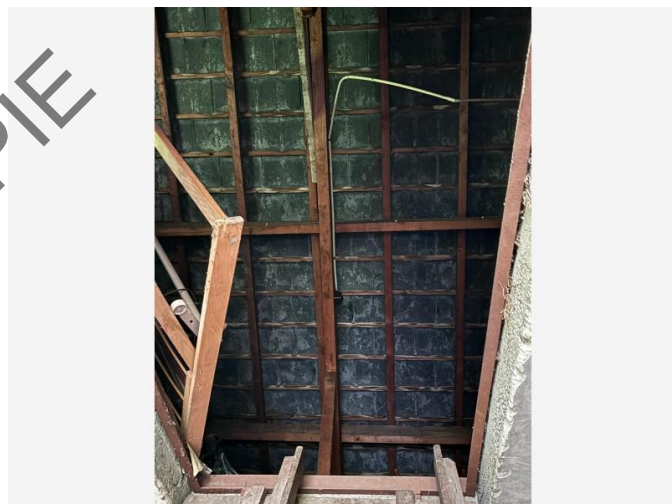
### Fiche 22: Geen asbestverdacht onderdak aangetroffen

| Beschrijving | Notitie | Terug te vinden op plannen |
|---|---|---|
| Fiche 22: Geen asbestverdacht onderdak aangetroffen | Via de zolderruimte werd er geen asbestverdacht onderdak aangetroffen. Dit betekent niet dat er geen onderdak aanwezig kan zijn op plaatsen die niet gecontroleerd werden. Bij werken, laat een eventueel aangetroffen onderdak controleren op aanwezigheid van asbest. | Plan 1.10: Plan van het dak |
