# Asbestinventarisatattest

Bakhuisstraat 22, 3920 Lommel

Attestnummer : 20260905-000088.000

Uitgegeven op : 05.09.2026

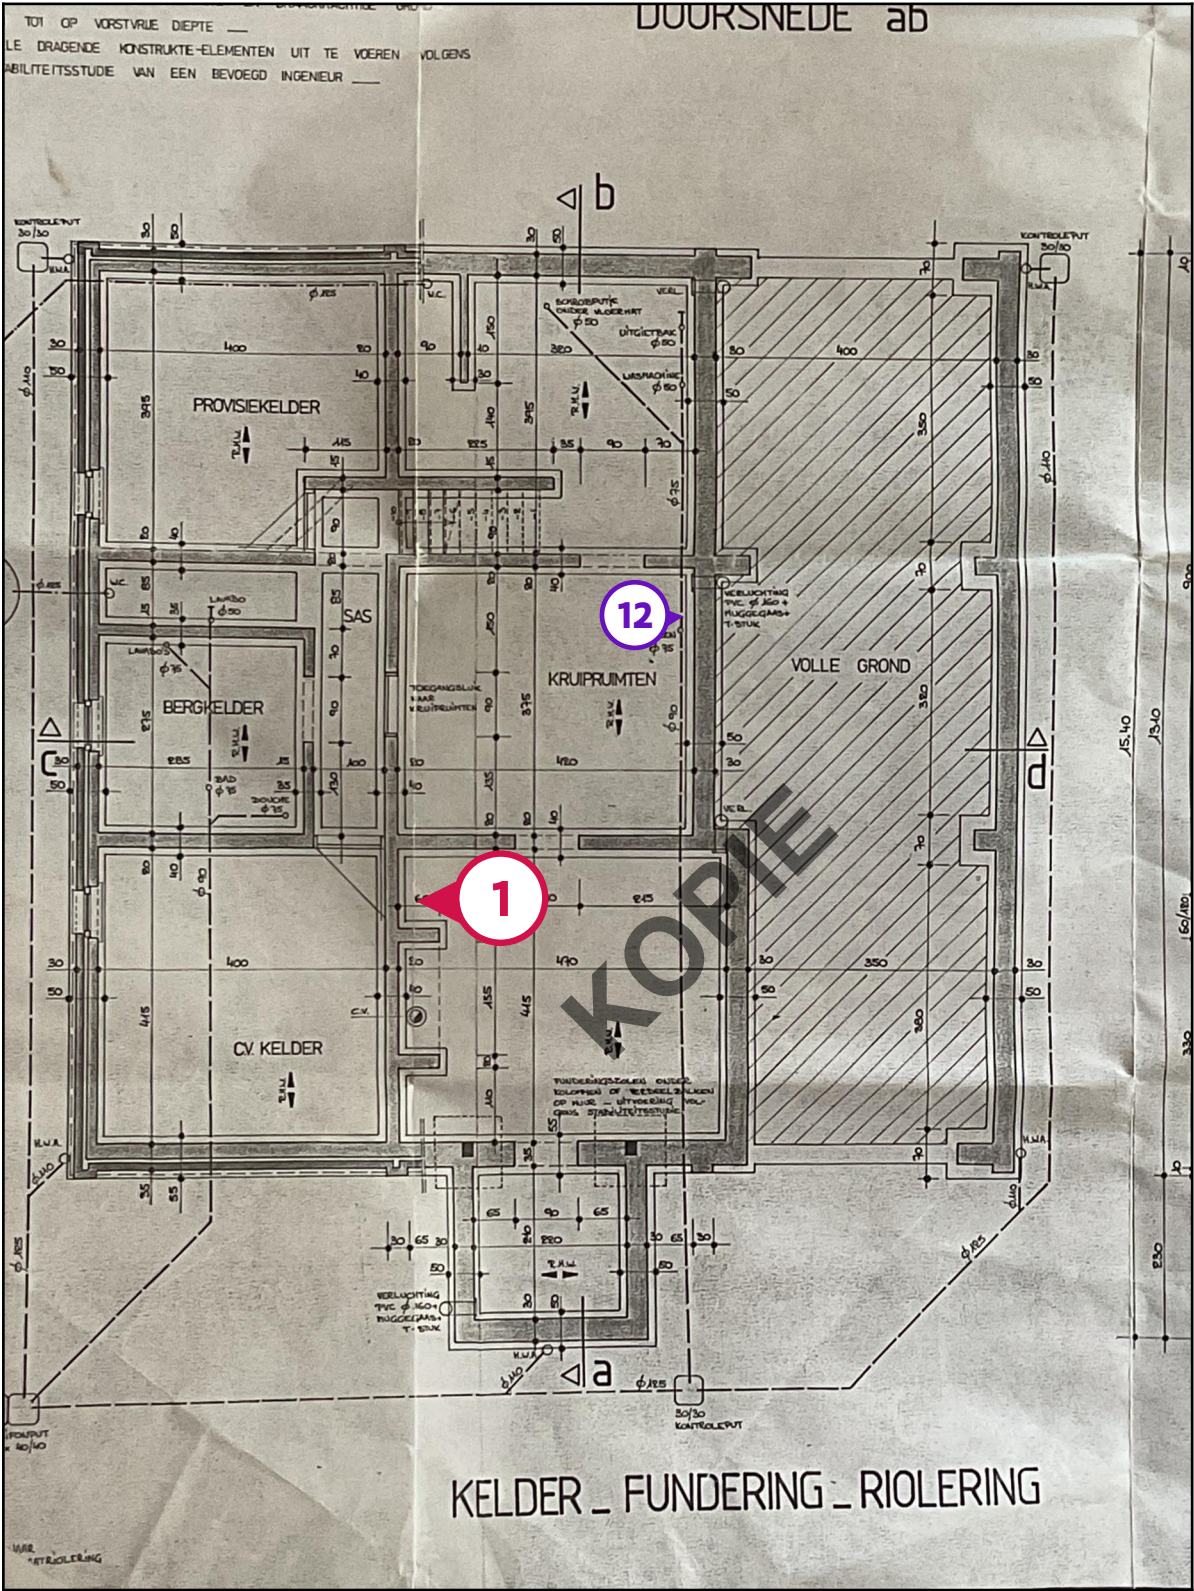
Plan 1.1: Plan van de kelder

| 1. Afval (reserve leien) | Asbestmateriaal | Dringend verwijderen |

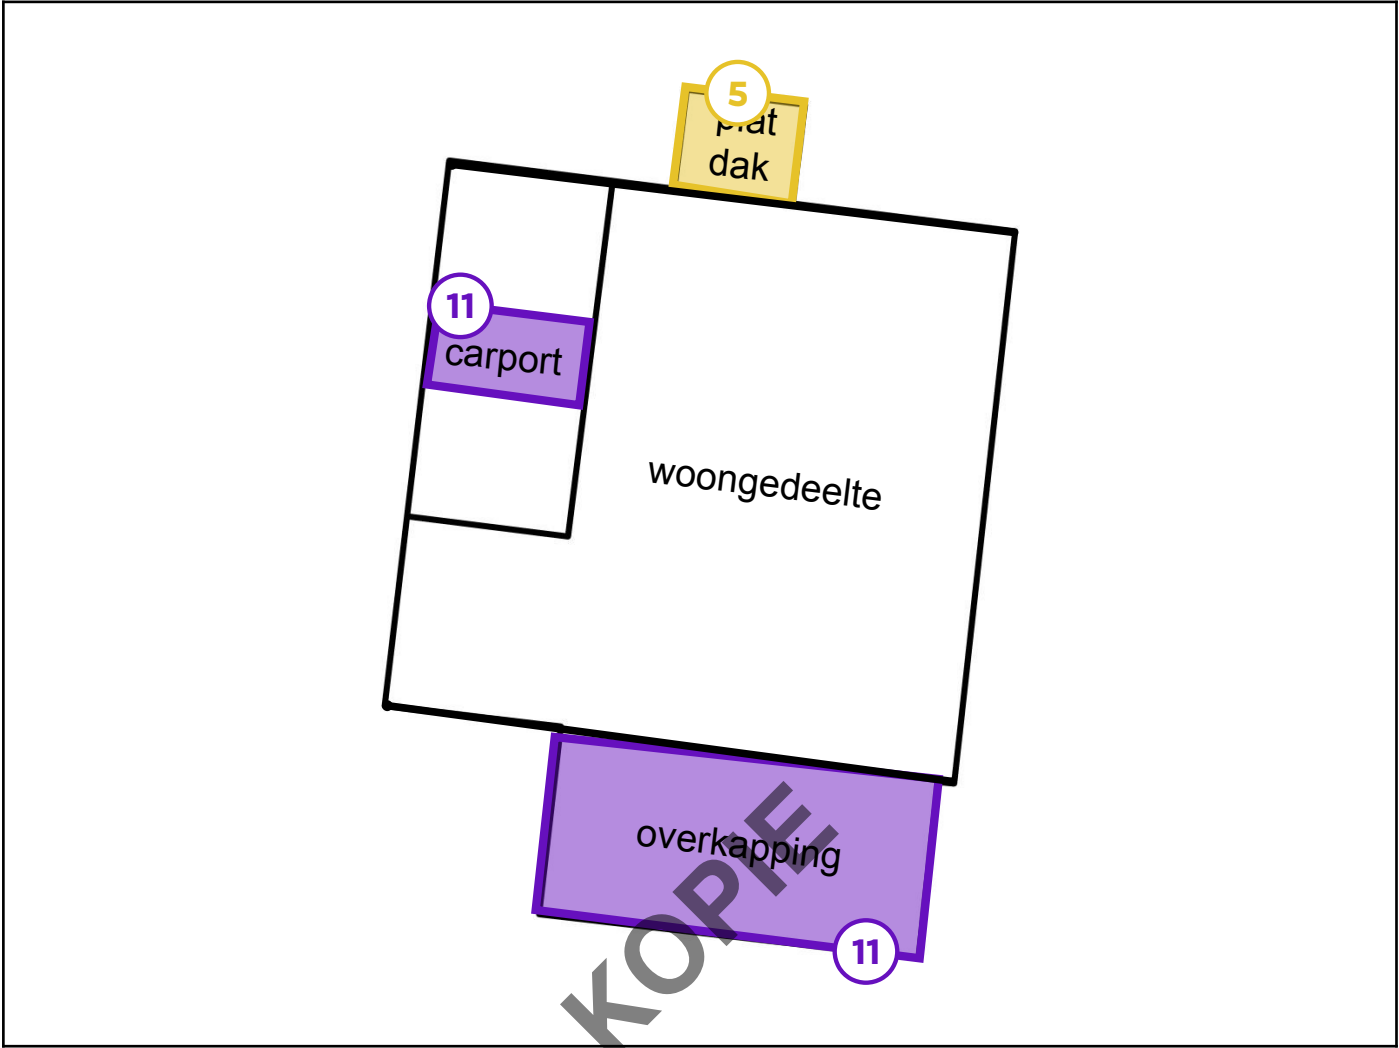
# Plan 1.11: Plan van het dak

| Beschrijving | Type | Actie |
|---|---|---|
| 5. Roofing | Asbestmateriaal | Zorgvuldig beheren |

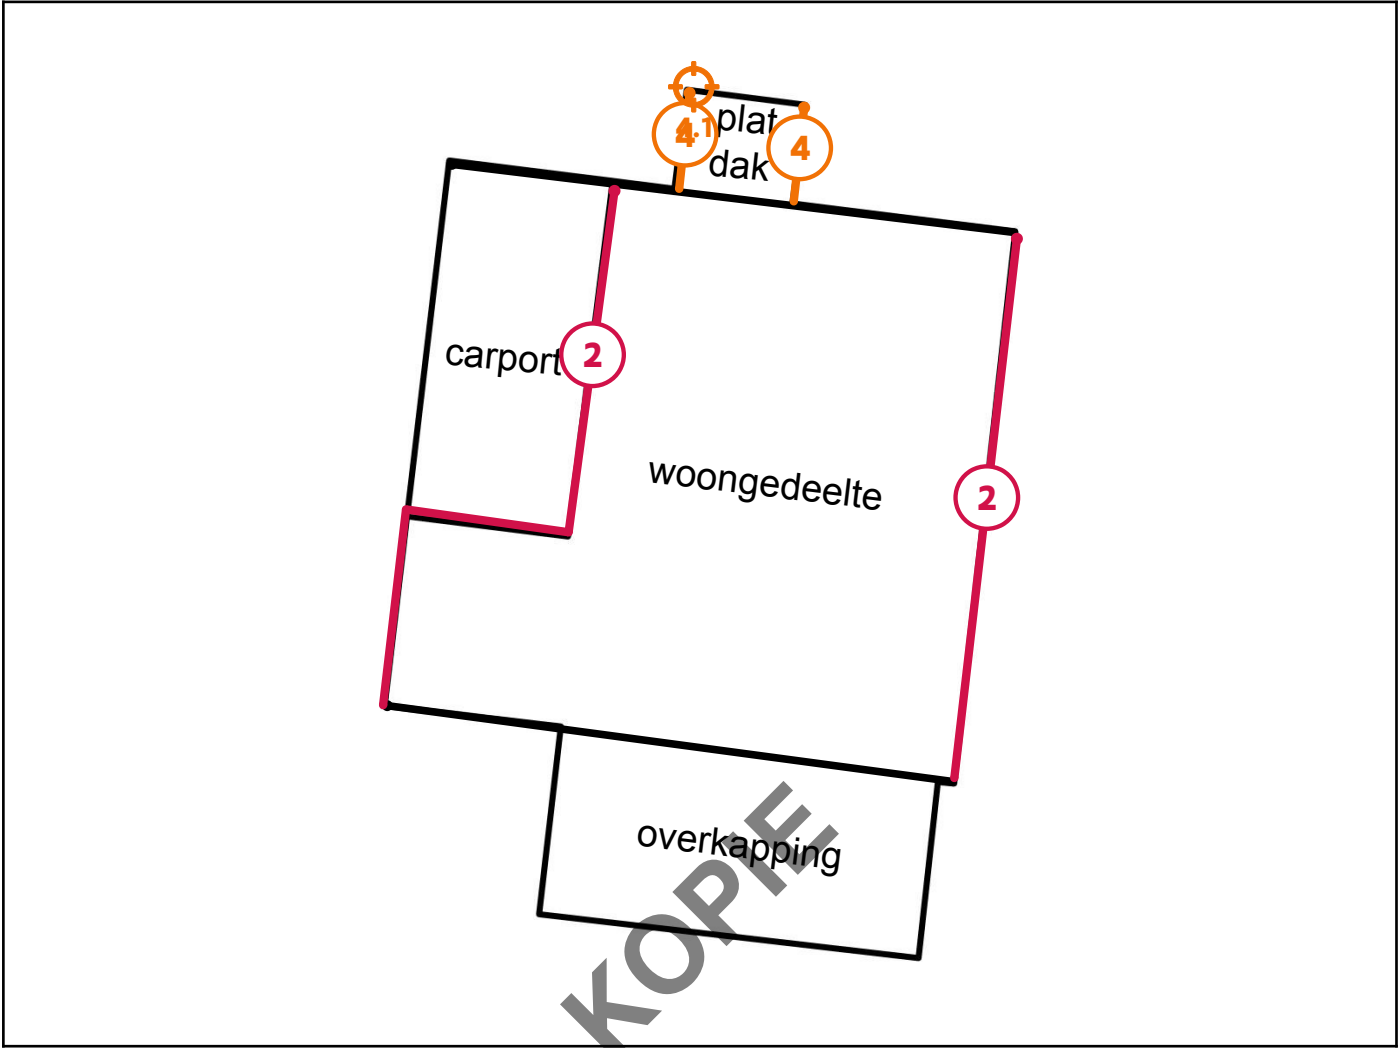
# Plan 1.12: Plan van het dak - gevel

| Beschrijving | Type | Actie |
|---|---|---|
| 2. Mos/sediment in de dakgoot | Asbestmateriaal | Dringend verwijderen |
| 4. Gevel met leien | Asbestmateriaal | Verwijderen |

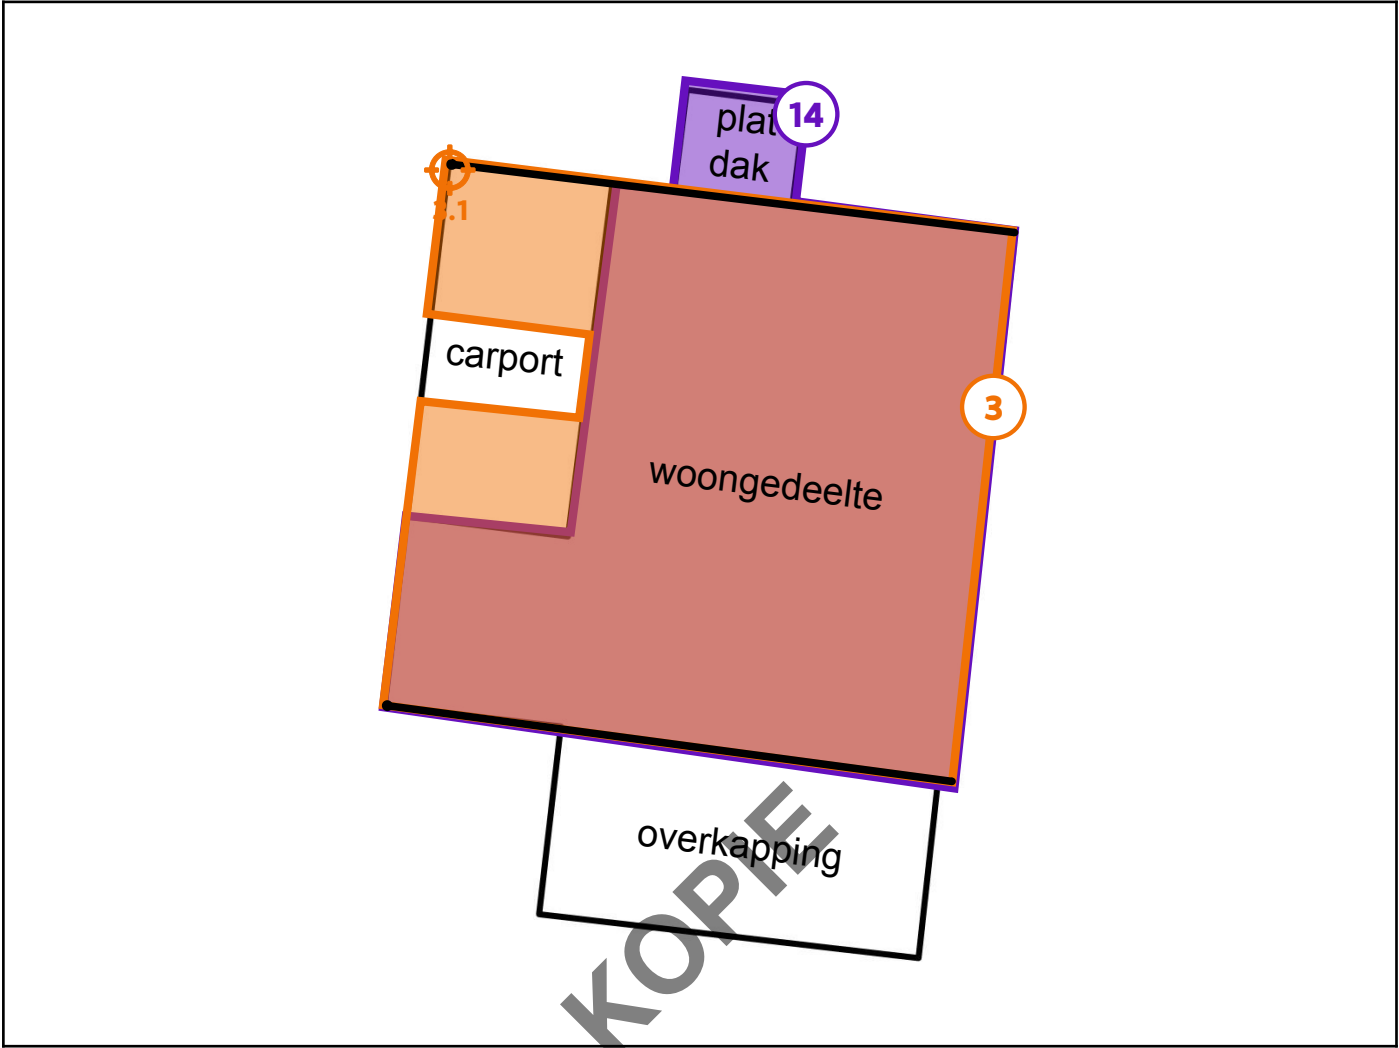
# Plan 1.13: Plan van het dak

| Beschrijving | Type | Actie |
|---|---|---|
| 3. Dak bestaande uit leien | Asbestmateriaal | <a href="#">Verwijderen</a> |

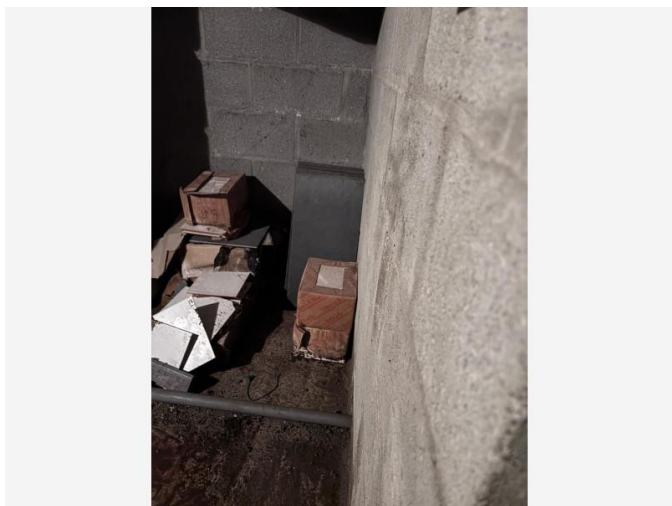
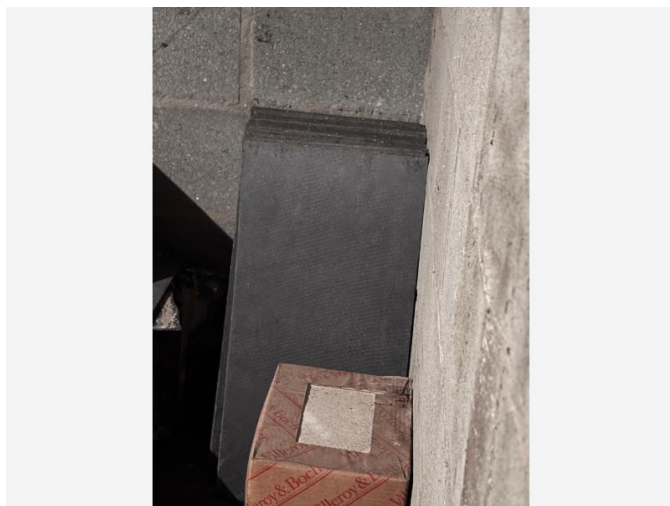
| Beschrijving | Afval (reserve leien) |
| Aanwezige resten | In de kruimkelder liggen een aantal (reserve) leien.<br>Deze worden als afval beschouwd |
| Identificatiemethode | De asbestdeskundige beoordeelt het materiaal als asbestverdacht en dus asbesthoudend, en dit zonder monsternamen. |

**Dringend verwijderen**

- Verwijder het asbestafval.

- Eenvoudige handelingen: mag via doe-het-zelf of door werknemer(s) met opleidingsattest eenvoudige handelingen  
Deze toepassing kan door een aannemer die over een opleidingsattest eenvoudige handelingen beschikt of door een particulier (doe-het-zelf), verwijderd worden indien er geen verhoogd risico op vrijgave van asbestvezels (max. concentratie 0,01 vezels/cm<sup>3</sup> - CODEX Art. VI.3-54) ontstaat en de toepassing voorafgaand wordt gefixeerd/bevochtigd; de individuele elementen zonder machinale werktuigen (boormachine, slijpschijf, hogedrukreiniger,...) en zonder breken of gooien een voor een losgemaakt worden; en ten slotte dubbel en luchtdicht verpakt weggevoerd worden naar een erkend afvalpunt (recyclagepark).

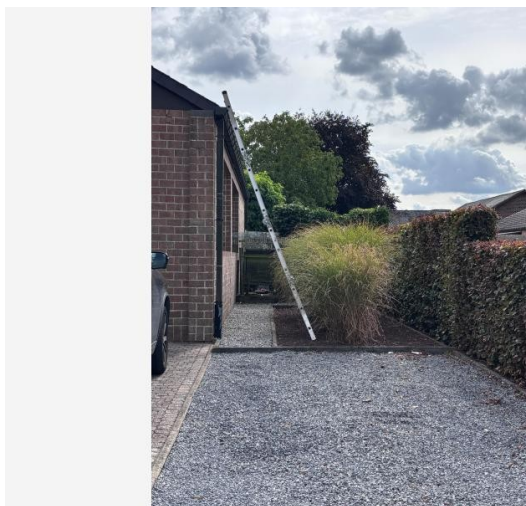
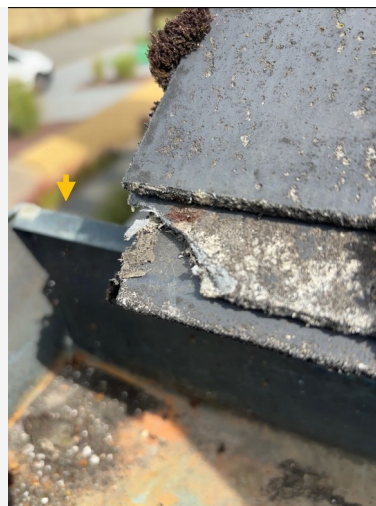
| Beschrijving | Mos/sediment in de dakgoot |
| Type resten (contaminatie) | <ul style="list-style-type: none"> <li>• Stof, deeltjes &lt; 4 mm, flinters, gruis (los, opliggend)</li> <li>• Stof, deeltjes &lt; 4 mm, flinters, gruis (vermengd in materiaal)</li> </ul> |
| Bron van de resten | Asbesthoudend dak |
| Gebondenheid resten | Niet hecht |

**Dringend verwijderen**

- Verwijder het asbestafval.

- Eenvoudige handelingen: mag via doe-het-zelf of door werknemer(s) met opleidingsattest eenvoudige handelingen  
Verwijder het afval via het riool.

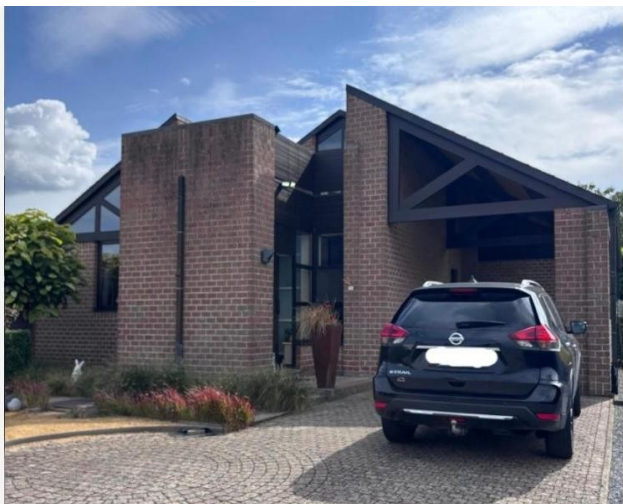
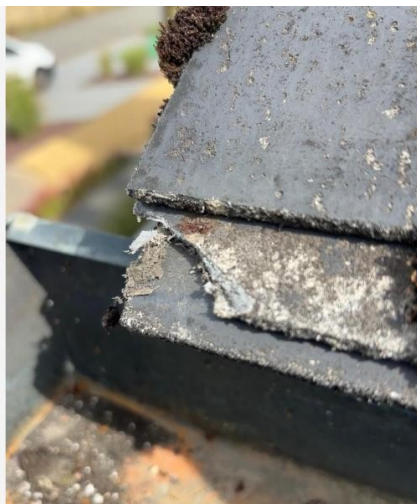
| Eindbeoordeling materiaalrisico | Verhoogd materiaalrisico en/of verhoogde kans op vezelvrijgave |

| Gebondenheid | Categorie 1: hechtgebonden in oorsprong |
| Asbestsoort (vezeltype) | Alleen chrysotiel aanwezig |

Verwijderen

- Verwijder dit asbestmateriaal zo snel mogelijk. Volg de toestand goed op.
- Hemelwater dat afspoelt van asbestcement daken of gevels kan asbestdeeltjes bevatten. Gebruik het enkel voor gesloten circuits (bv. spoelen toiletten). Reinig na het vervangen van het dak of de gevel de dakgoten en regenwaterput of -ton om asbesthoudend sediment of slib te verwijderen

- Eenvoudige handelingen: mag via doe-het-zelf of door werknemer(s) met opleidingsattest eenvoudige handelingen  
Deze toepassing kan door een aannemer die over een opleidingsattest eenvoudige handelingen beschikt of door een particulier (doe-het-zelf), verwijderd worden indien er geen verhoogd risico op vrijgave van asbestvezels (max. concentratie 0,01 vezels/cm<sup>3</sup> - CODEX Art. VI.3-54) ontstaat en de toepassing voorafgaand wordt gefixeerd/bevochtigd; de individuele elementen zonder machinale werktuigen (boormachine, slijpschijf, hogedrukreiniger,...) en zonder breken of gooien een voor een losgemaakt worden; en ten slotte dubbel en luchtdicht verpakt weggevoerd worden naar een erkend afvalpunt (recyclagepark).

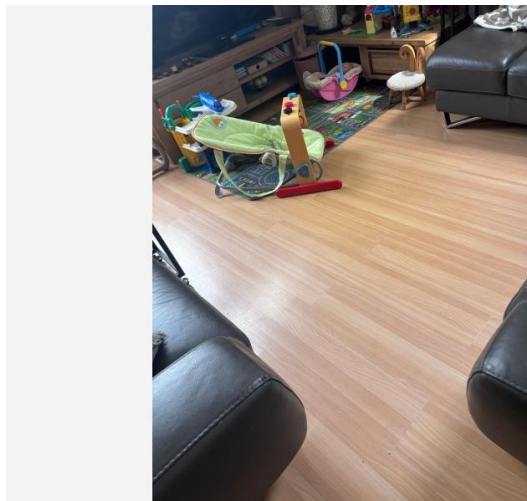
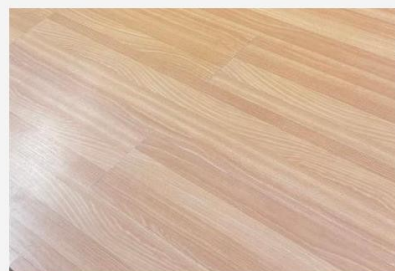
## Fiche 6: Onderliggende vloeren, tegels – lijm (vloeren, wanden en plinten)

Advies

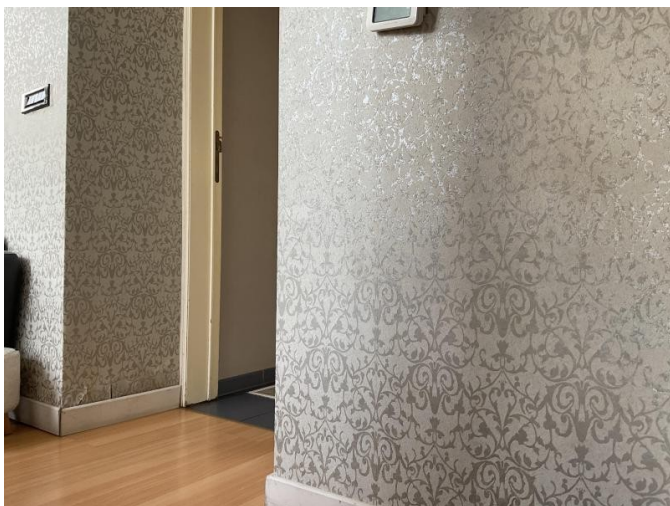
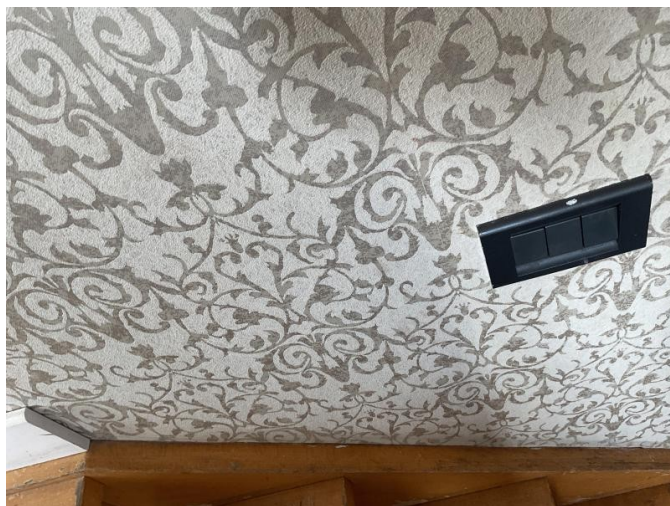
## Fiche 8: Pleisterwerk muren kalk

Geen asbest
