# Asbestinventarisatetest

Langveldweg 18, 3910 Pelt

Attestnummer : 20260923-000573.001

**Niet-asbestveilig**

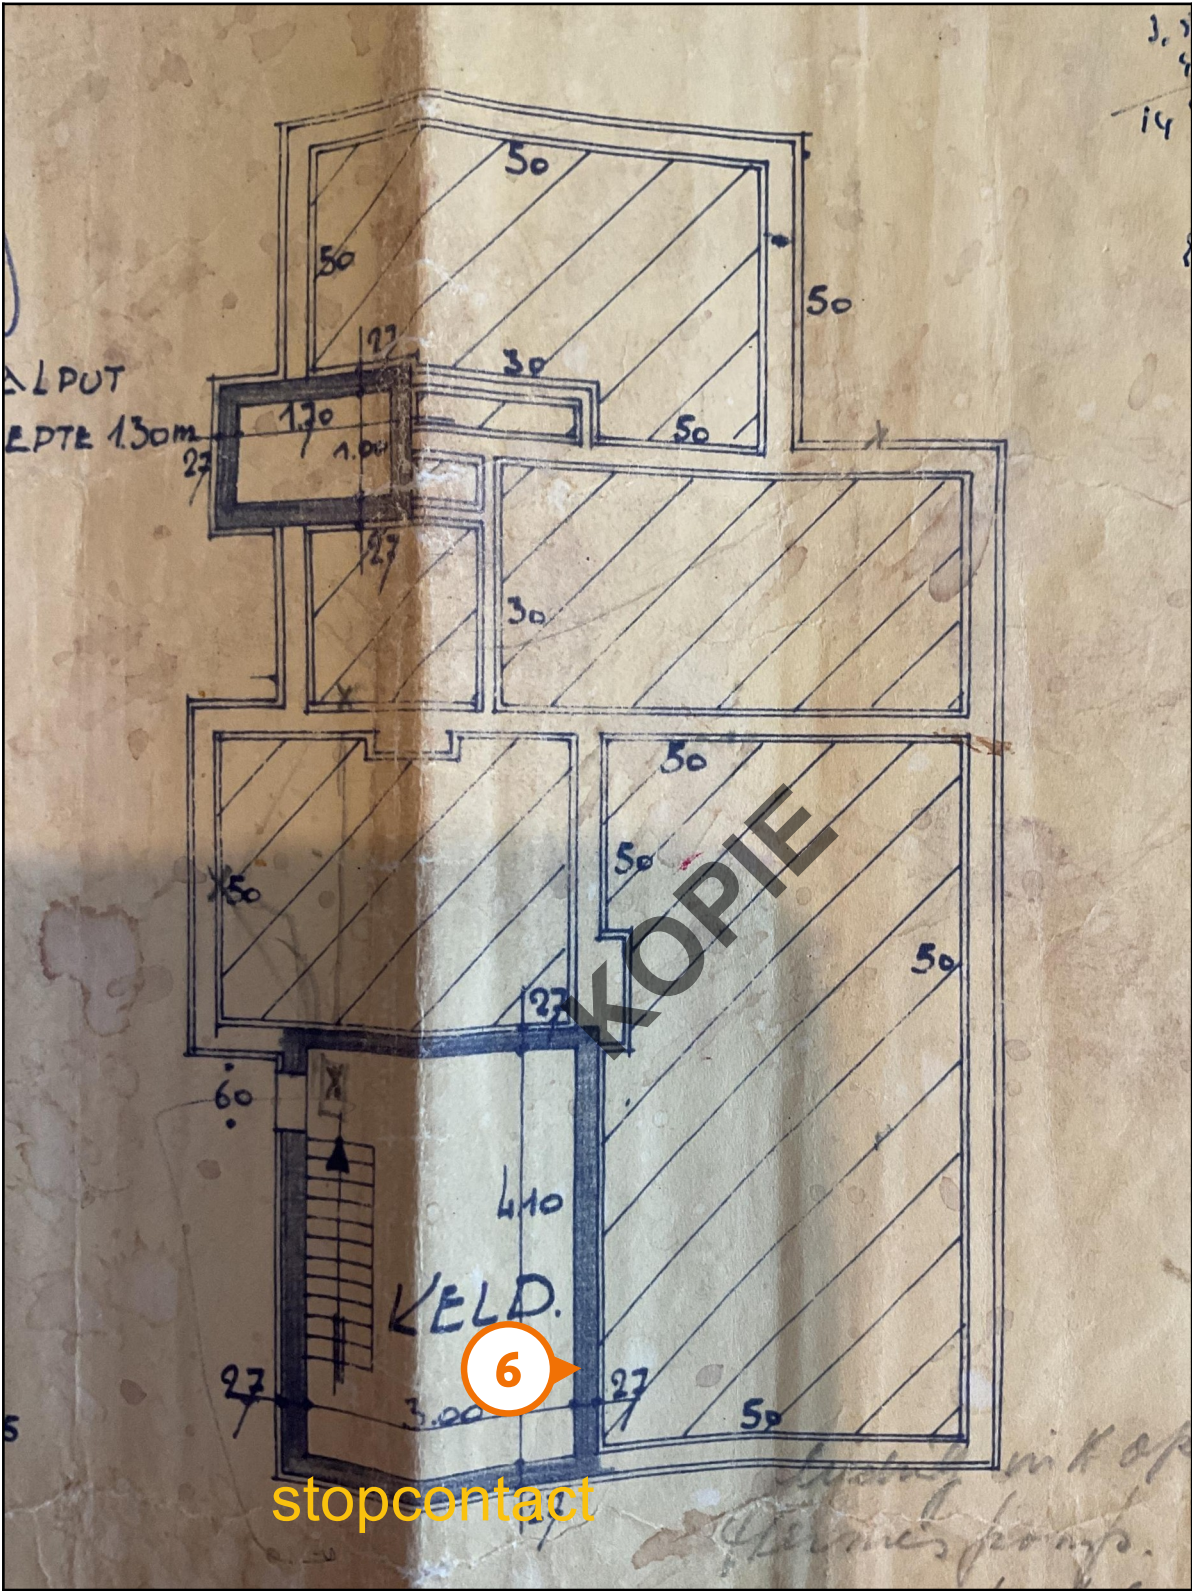
Plan 1.2: Plan van de kelder

| 6. Bakelieten toepassingen | Asbestmateriaal | <a href="#">Verwijderen</a> |

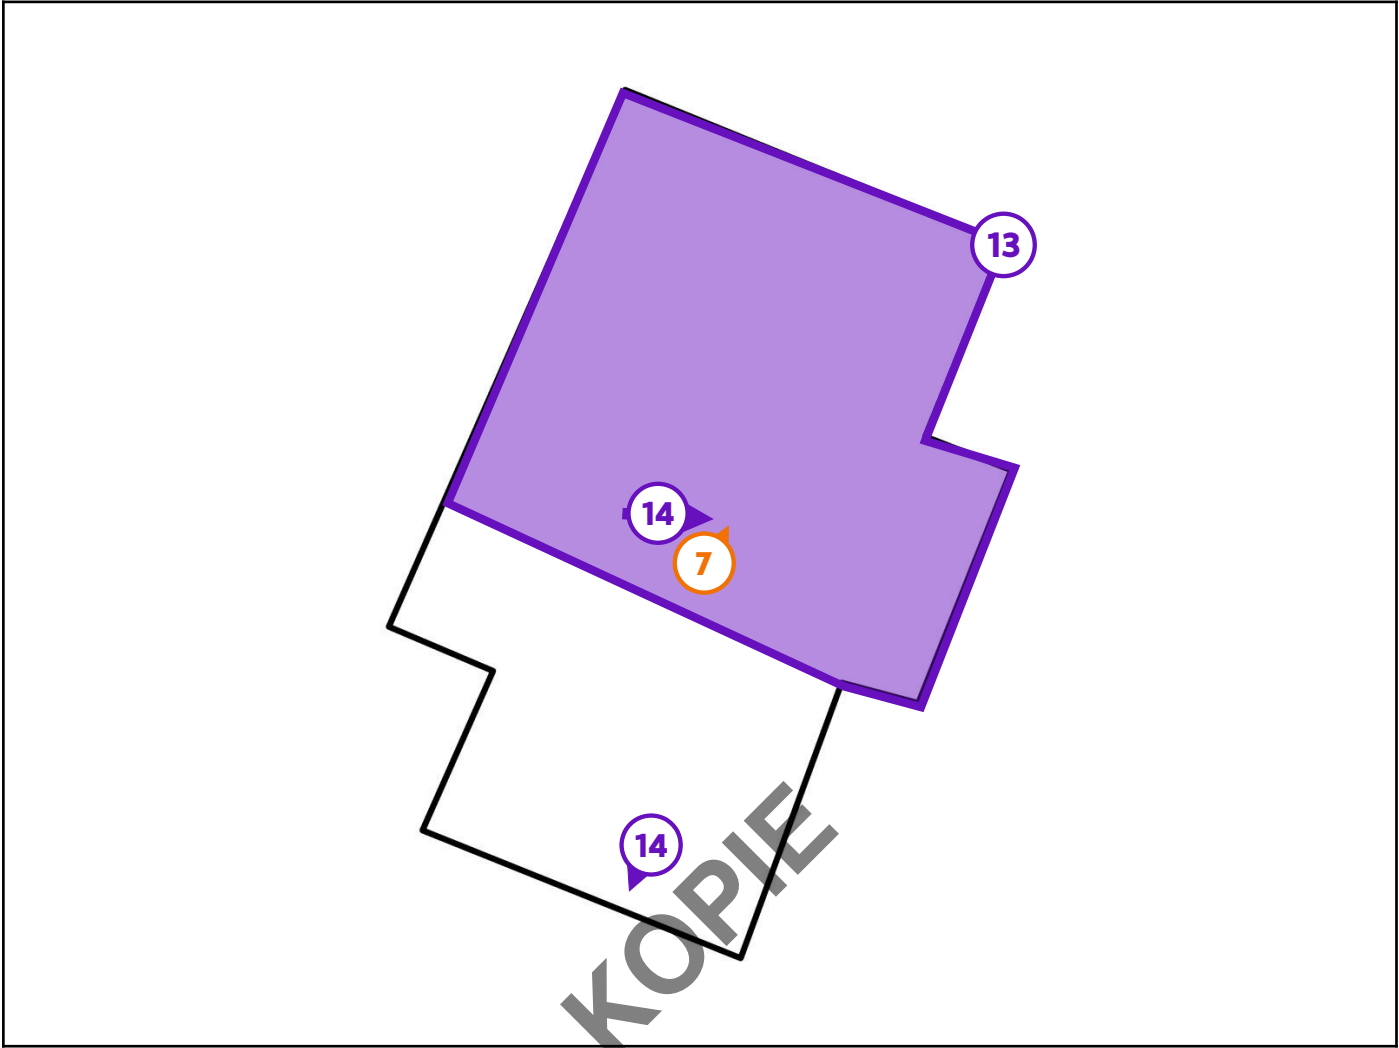
# Plan 1.14: Plan van het dak

| Beschrijving | Type | Actie |
|---|---|---|
| 14. Schouw binnenzijde | Beperking | - |

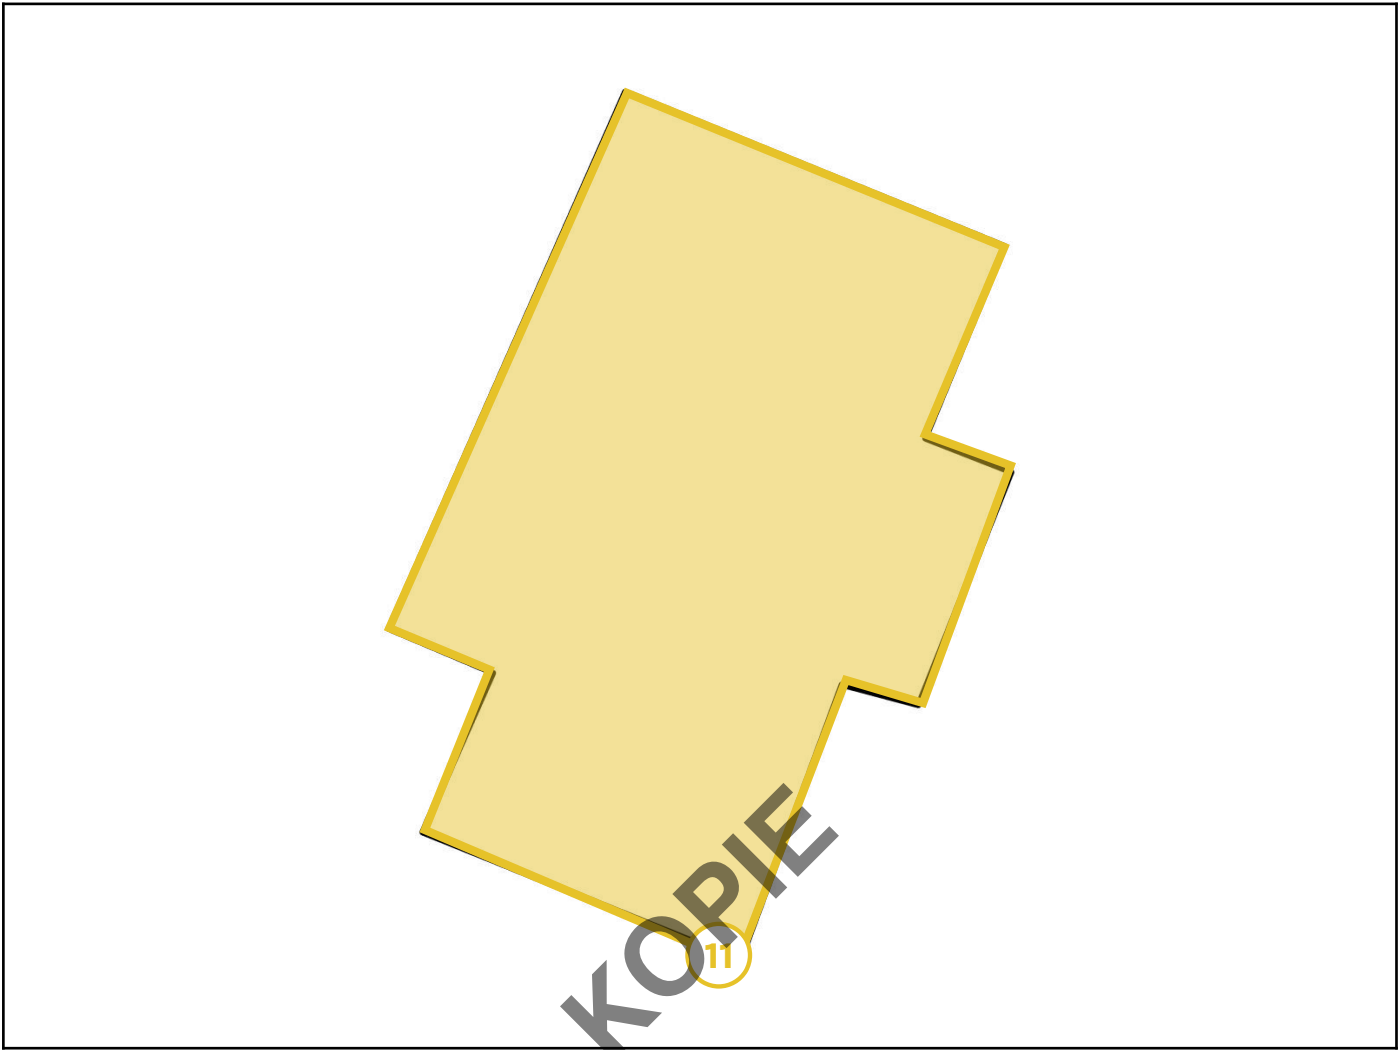
Plan 1.16: Plan van het da

| Beschrijving | Type | Actie |
|---|---|---|
| 11. Roofing plat en schuin dak | Asbestmateriaal | Zorgvuldig beheren |

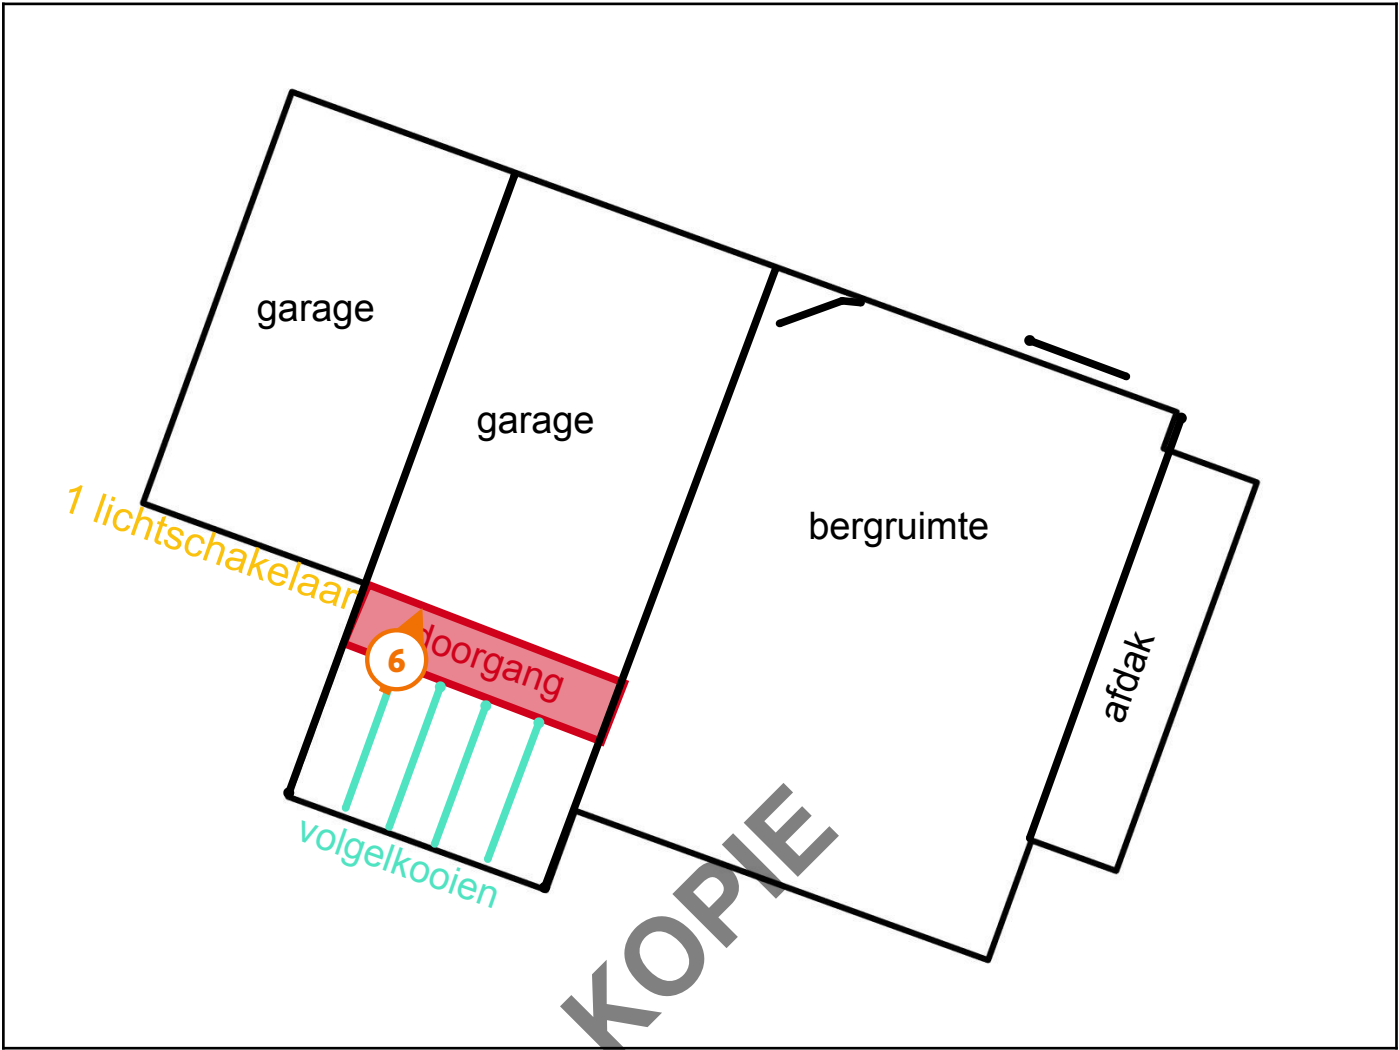
## Plan 2.3: Plan van het gelijkvloers

| Beschrijving | Type | Actie |
|---|---|---|
| 6. Bakelieten toepassingen | Asbestmateriaal | <a href="#">Verwijderen</a> |

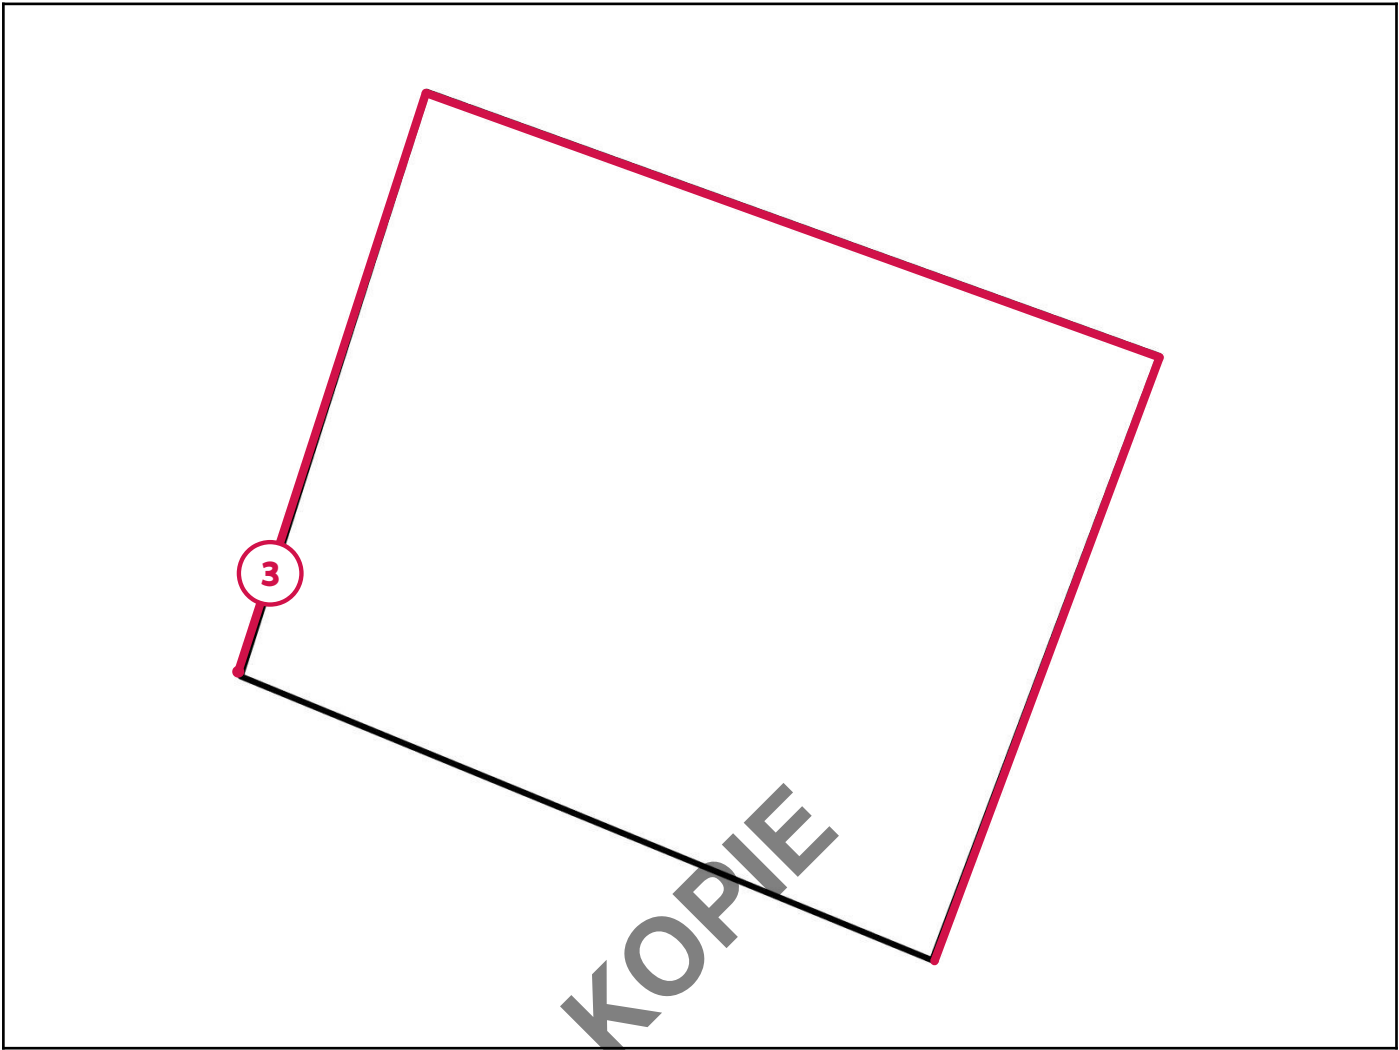
### Plan 3.1: Plan van de buitenzijde

| Beschrijving | Type | Actie |
|---|---|---|
| 3. Wanden type Menuiserite | Asbestmateriaal | Dringend verwijderen |

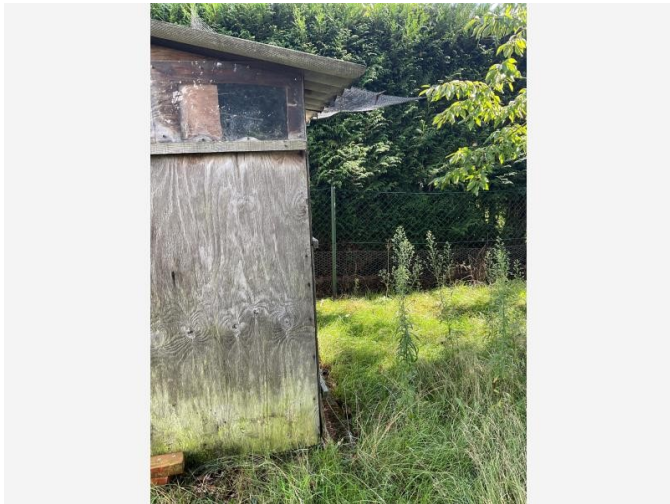
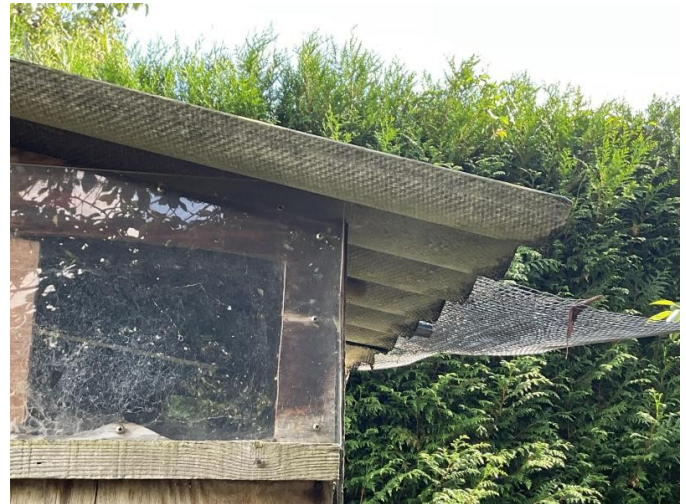
## Fiche 25: Afdruipzone door asbestverdachte golfplaten op de bodem

| Opmerking | <p>De asbestverdachte golfplaten kunnen door de jaren heen vezels loslaten en op de grond vallen.</p> <p>Diverse studies toonden aan dat de asbesthoudende golfplaten verweren vanaf een levensduur van 15 Å 20 jaar. Weersinvloeden, trillingen, mestdampen en bewegingen van het dakgebinte zijn factoren die deze verwerking in de hand werken. Hemelwater heeft een licht zuur karakter wat de cementmatrix aantast. Mestdampen hebben een corrosief karakter. Naarmate deze aantasting zich verder zet, wordt de cementmatrix meer en meer verzwakt en gaan kleine cementdeeltjes en asbestvezelbundels loskomen en meespoelen met het hemelwater. Dit asbesthoudend hemelwater vloeit weg naar op de onderliggende oppervlakte.</p> |
