# Asbestinventarisatetest

Verboekt 91, 2430 Laakdal

Attestnummer : 20250518-000180.000

Uitgegeven op : 18.05.2025

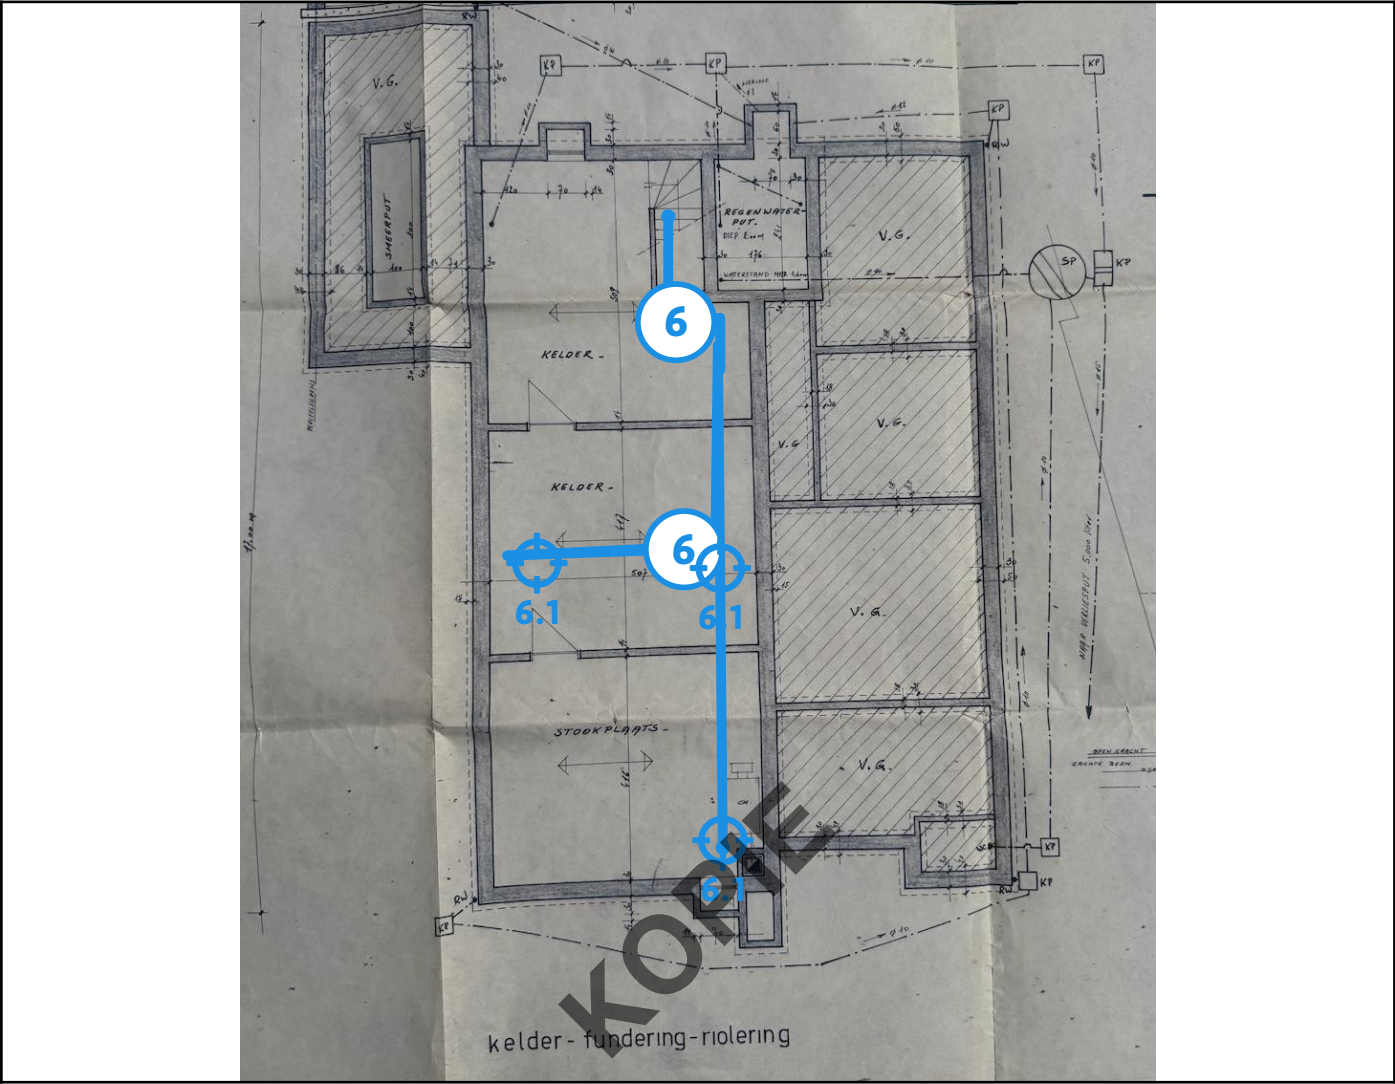
# Plan 1.1: Fundering/Kelder

| Beschrijving | Type | Actie |
|---|---|---|
| 6. Woning - leidingsisolatie - kelder | Geen asbest | - |

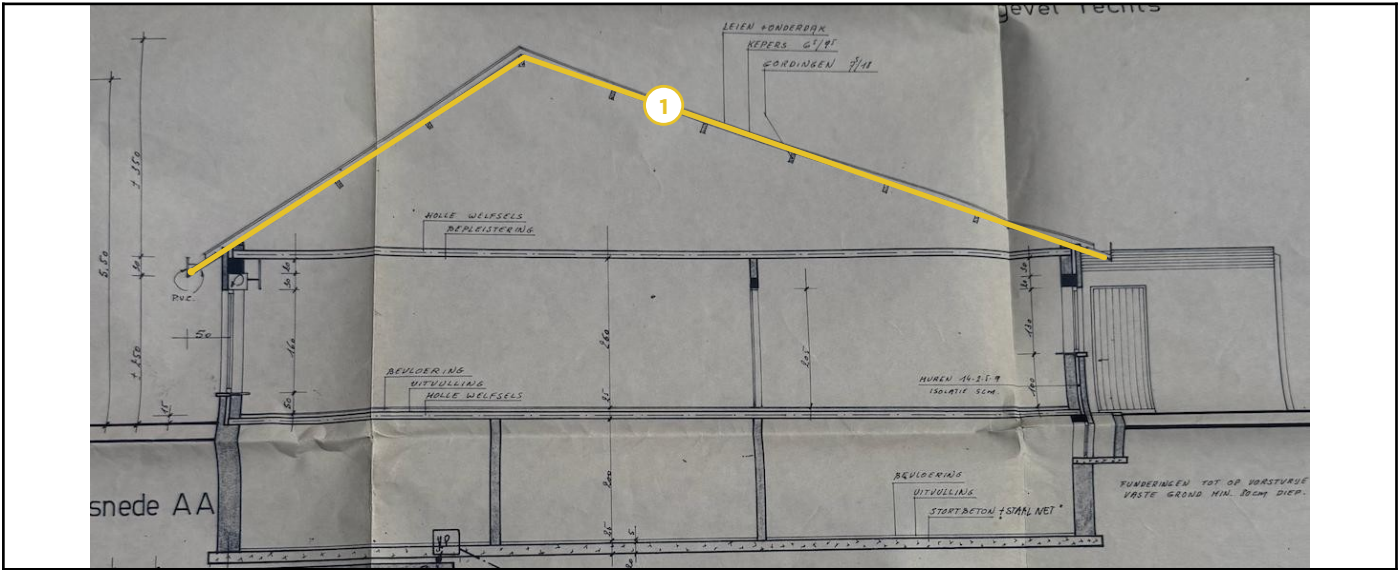
# Plan 1.3: Doorsnede

| Beschrijving | Type | Actie |
|---|---|---|
| 1. Woning - menuiserite platen - onderdak | Asbestmateriaal | Zorgvuldig beheren |

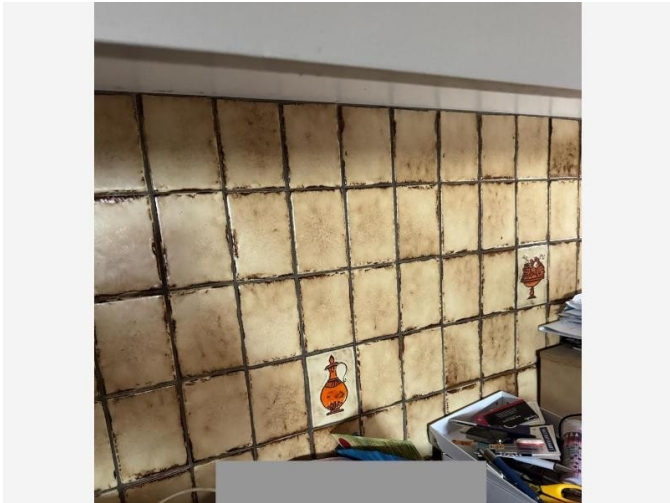
Achter/onder tegels kan zich asbesthoudende tegellijm bevinden, laat bij werken bijkomend onderzoek uitvoeren.

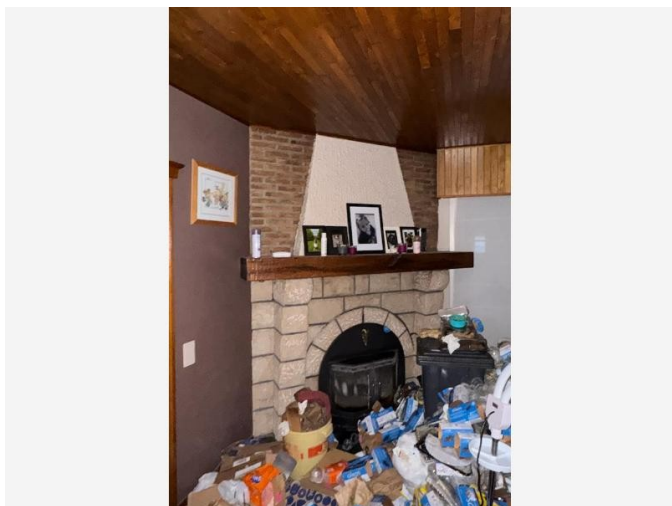
In de rookgasafvoer kunnen zich asbesthoudende materialen bevinden, laat bij werken bijkomend onderzoek uitvoeren om de aanwezigheid van asbest uit te sluiten.

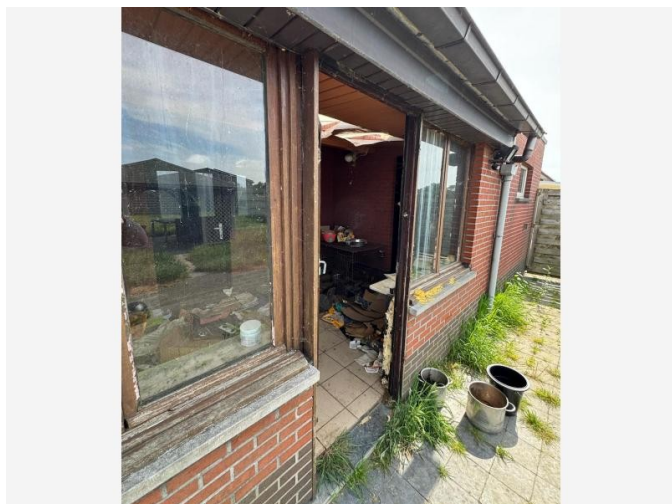
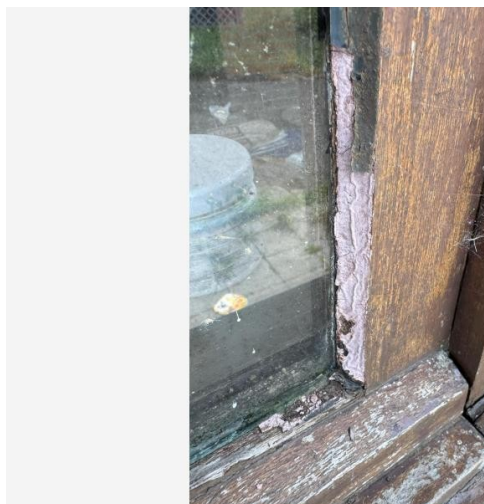
Geen asbest

| # | Type | Referentie | Resultaat |
|---|---|---|---|
| 4.1 | Mengmonster | MM03 | Geen asbest |

| Beschrijving | Woning - kit - ramen |

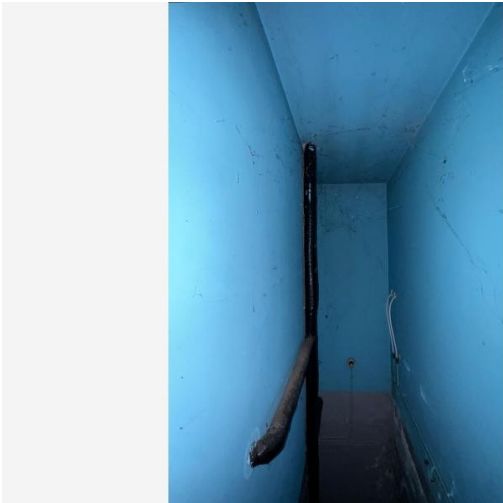
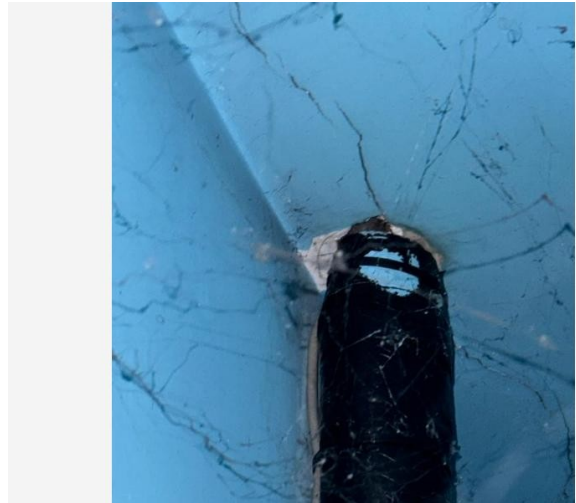
Geen asbest

| # | Type | Referentie | Resultaat |
|---|---|---|---|
| 5.1 | Mengmonster | MM02 | Geen asbest |

| Beschrijving | Woning - pleisterwerk - plafonds |

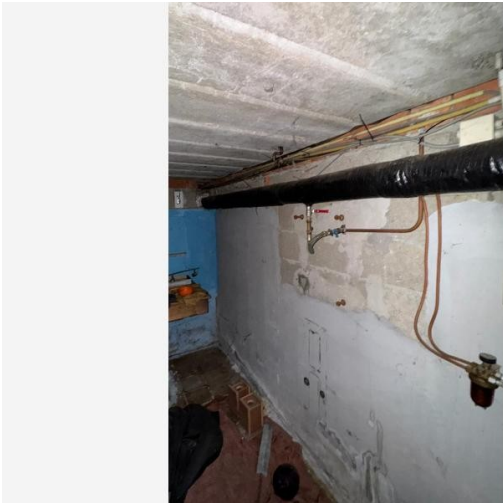
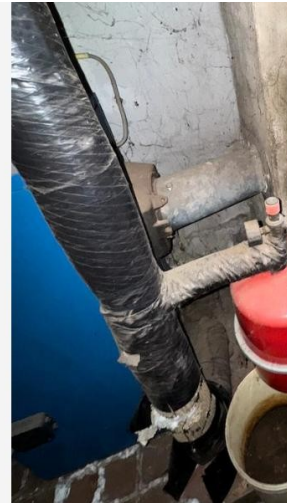
Geen asbest

| # | Type | Referentie | Resultaat |
|---|---|---|---|
| 6.1 | Puntmonster | MM04 | Geen asbest |

| Beschrijving | Woning - leidingsisolatie - kelder |

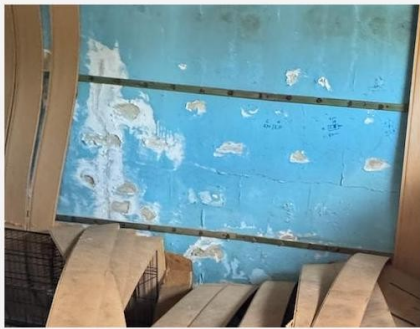
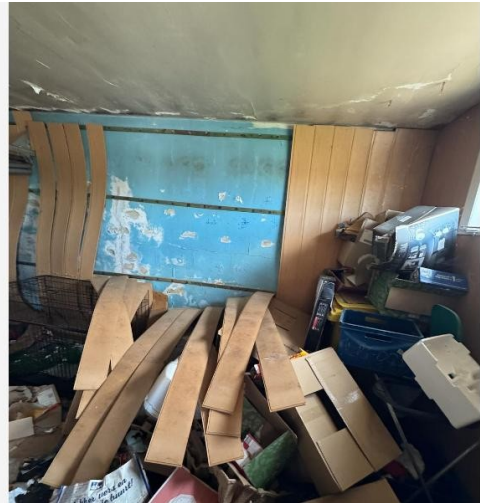
Geen asbest

| # | Type | Referentie | Resultaat |
|---|---|---|---|
| 7.1 | Mengmonster | MM01 | Geen asbest |

| Beschrijving | Woning - pleisterwerk - muren |
