# Asbestinventarisatetest

Oude Truijbaan 18, 3840 Borgloon

Attestnummer : 20240422-000267.000

**Niet-asbestveilig**

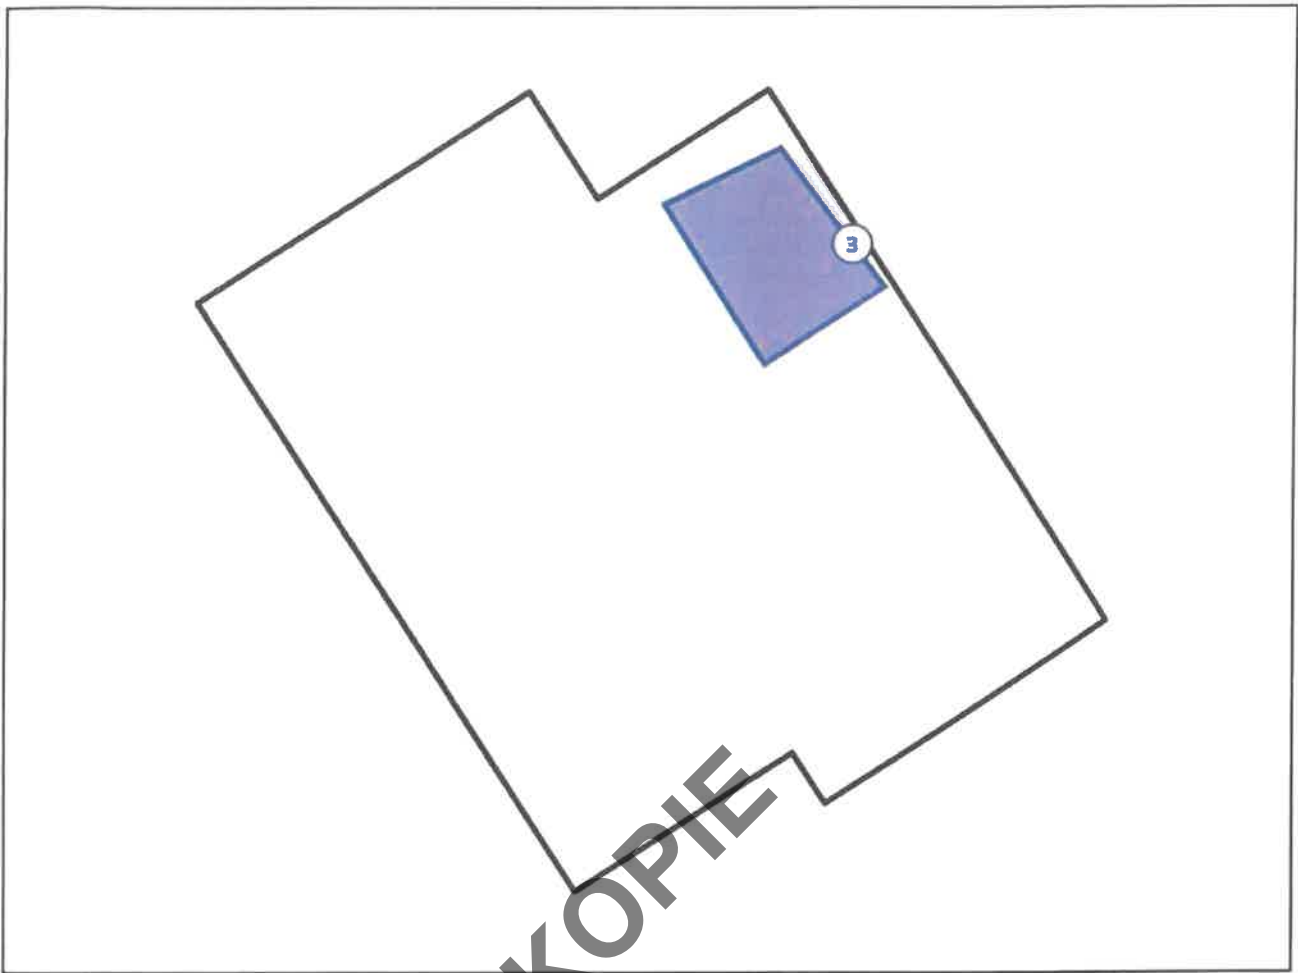
Plan 1.1: Kruipkelder

| Beschrijving | Type | Actie |
|---|---|---|
| 3. Kruipkelder | Beperking | - |

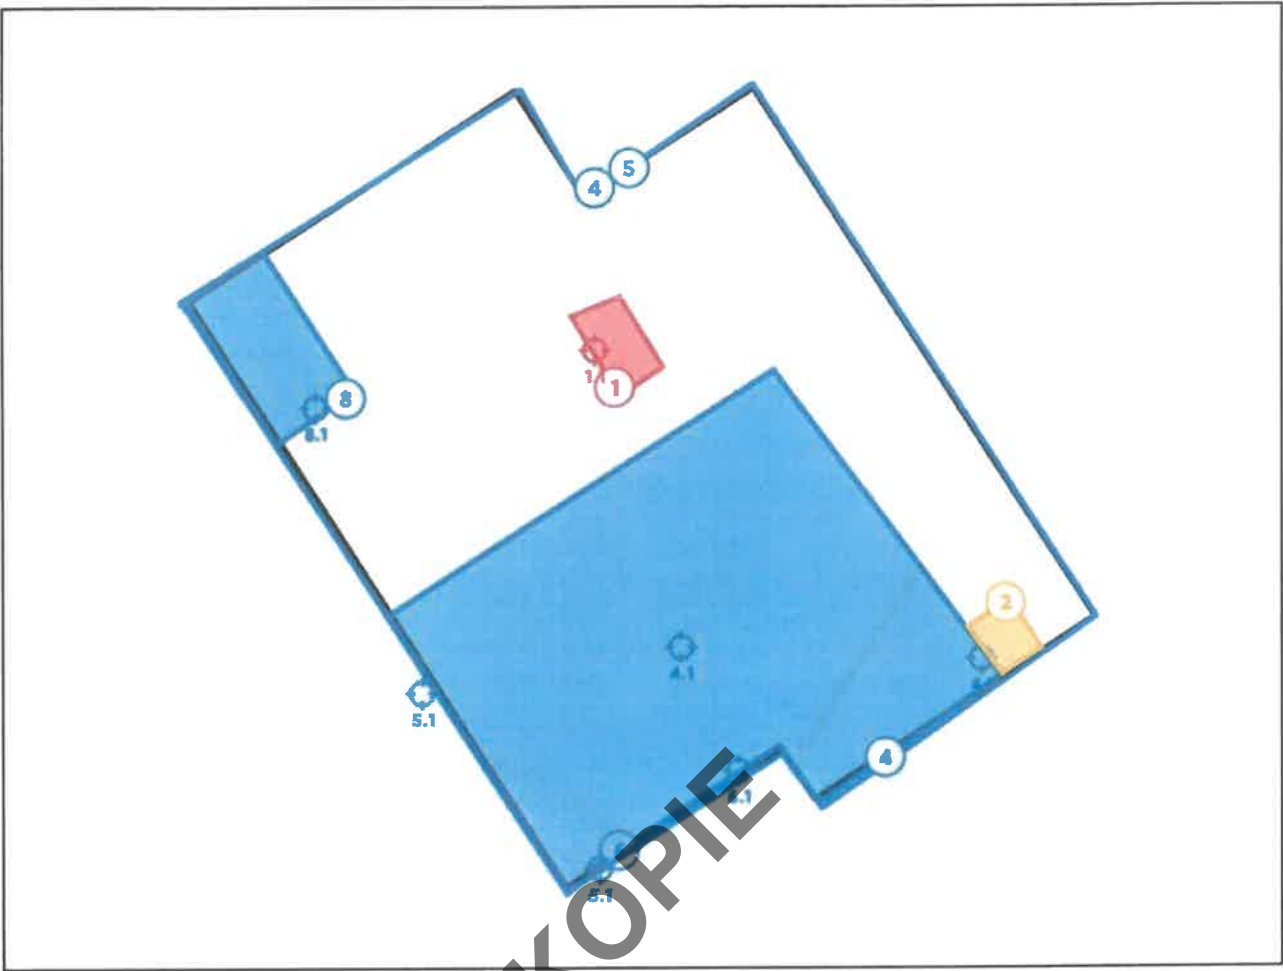
## Plan 1.2: Gelijkvloers

| Beschrijving | Type | Actie |
|---|---|---|
| 1. Koord kachel | Asbestmateriaal | Dringend verwijderen |
| 2. Schakelaars netbeheerder | Asbestmateriaal | Zorgvuldig beheren |
| 4. Pleisterwerk plafond | Geen asbest | - |
| 5. Pleisterwerk binnenmuren | Geen asbest | - |

| 6. Kit ramen | Geen asbest | - |
| 8. Vloerzeil bergkot links | Geen asbest | - |

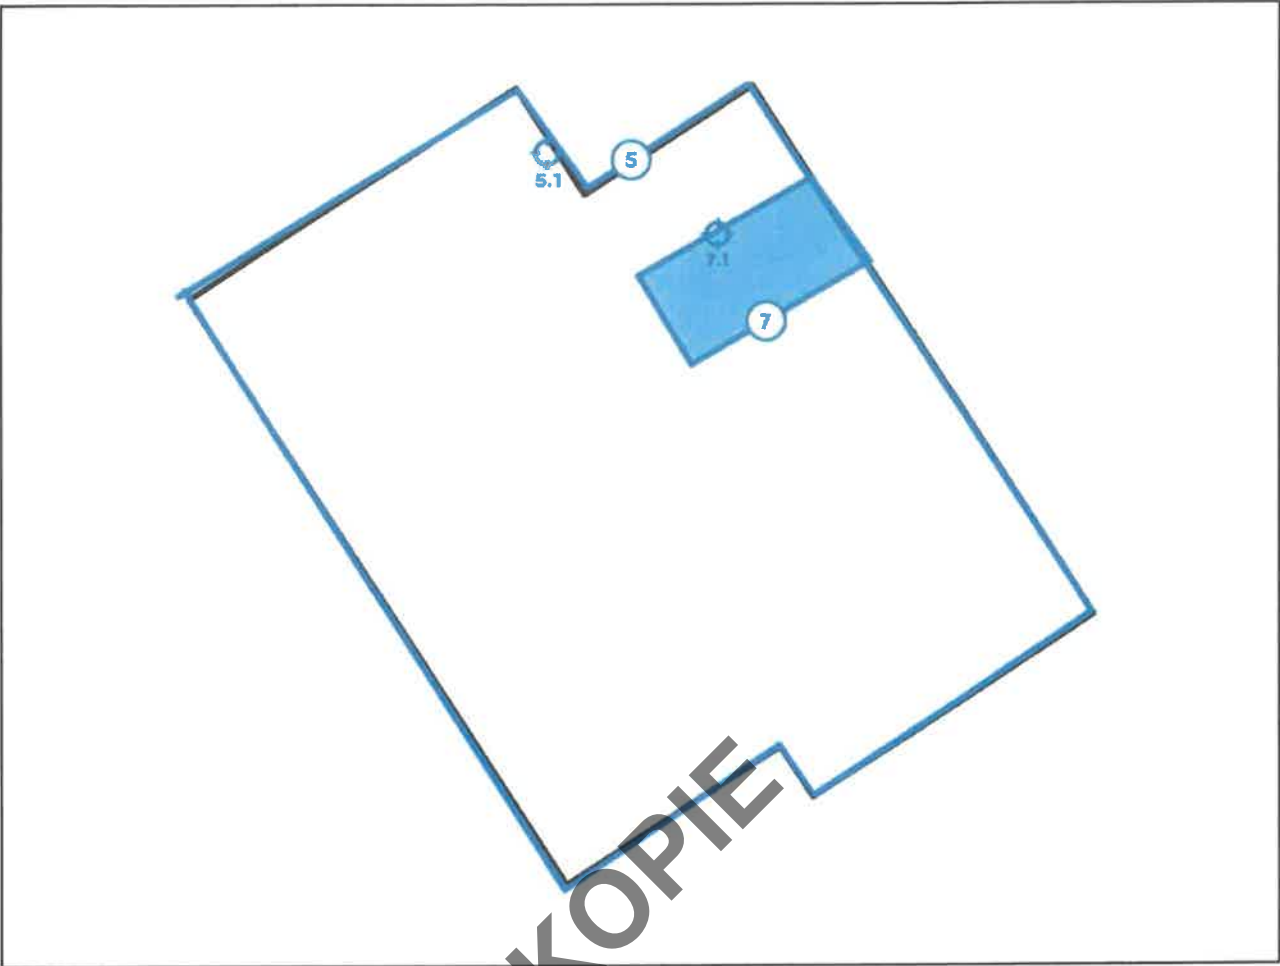
### Plan 1.3: Verdieping

| Beschrijving | Type | Actie |
|---|---|---|
| 5. Pleisterwerk binnenmuren | Geen asbest | - |
| 7. Tegellijn badkamer | Geen asbest | - |

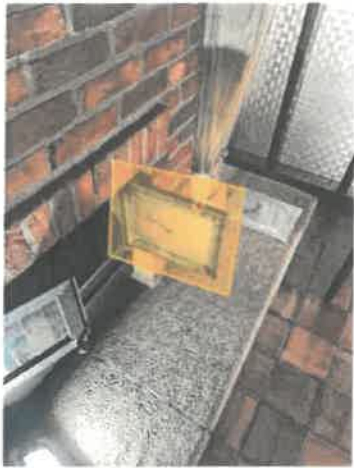
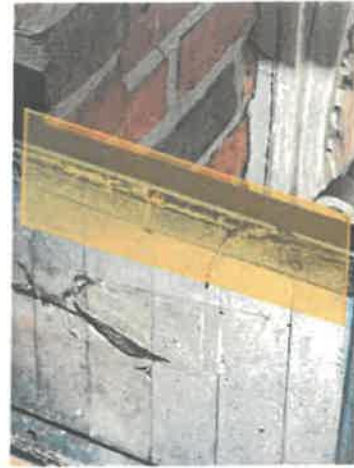
## Fiche 1: Koord kachel

| Eindbeoordeling materiaalisico | Hoog materiaalisico en/of hoge kans op vezelvrijgave |

| Gebondenheid | Categorie 3: niet-hechtgebonden met weinig of geen matrix |
| Asbestsoort (vezeltype) | Alleen chrysotiel |
| Asbestconcentratie | Hoog (>= 50%) |
| Toestand van het materiaal | Matig beschadigd, matig verweerd |

| Beschrijving | Koord kachel |

Dringend verwijderen

- Verwijder dit asbestmateriaal zo snel mogelijk. Volg de toestand goed op.

- Eenvoudige handelingen: enkel door erkend asbestverwijderaar  
Omwille van dat dit materiaal niet naar het containerpark gebracht mag worden dient men een erkend asbestverwijderaar te raadplegen.

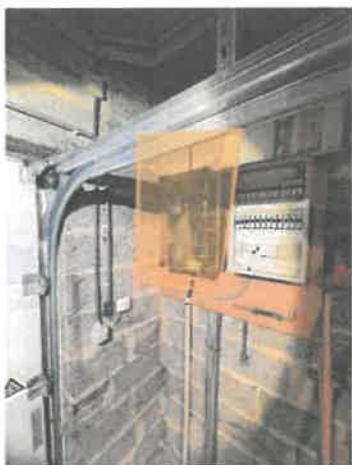
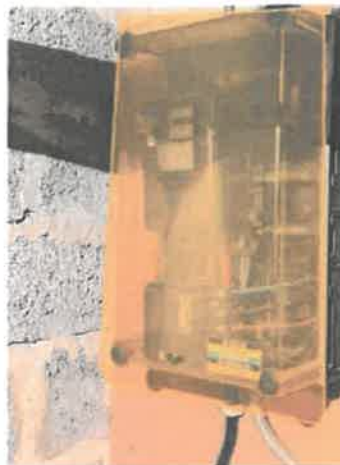
## Fiche 2: Schakelaars netbeheerder

| Eindbeoordeling materiaalrisico | Laag materiaalrisico en/of verlaagde kans op vezelvrijgave |

| Gebondenheid | Categorie 1: hechtgebonden in oorsprong |
| Asbestsoort (vezeltype) | Crocidoliet aanwezig |
| Toestand van het materiaal | Onbeschadigd, niet verweerd |

| Beschrijving | Schakelaars netbeheerder |
| Asbestmateriaal | Plaat, paneel, tablet - Type Bakeliet |

Zorgvuldig behouden

- Verwijder dit asbestmateriaal zo snel mogelijk. Volg de toestand goed op.

- Eenvoudige handelingen: mag via doe-het-zelf of door werknemer(s) met opleidingsattest eenvoudige handelingen  
Contacteer uw netbeheerder om dit te verwijderen.

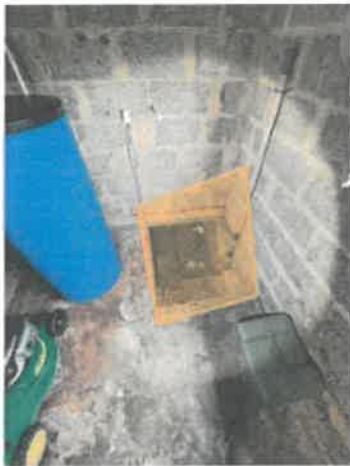
## Fiche 3: Kruipkelder

Reden: Ruimte lager dan 1.50m

Uitleg van de asbestdeskundige: Ruimte lager dan 1.50m

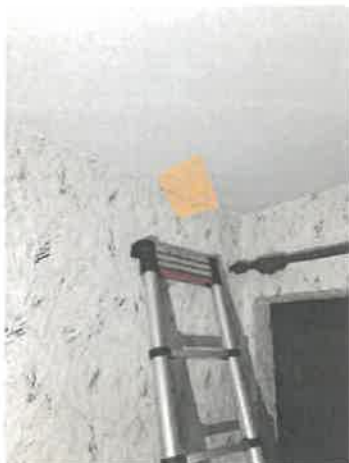
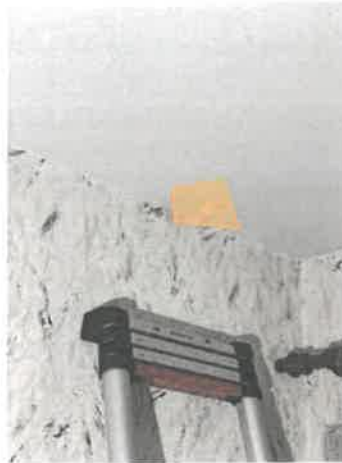
## Fiche 4: Pleisterwerk plafond

Geen asbest

| # | Type | Referentie | Resultaat |
|---|---|---|---|
| 4.1 | Mengmonster | MM02 | Geen asbest |

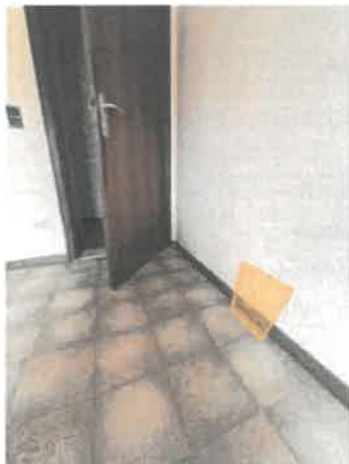
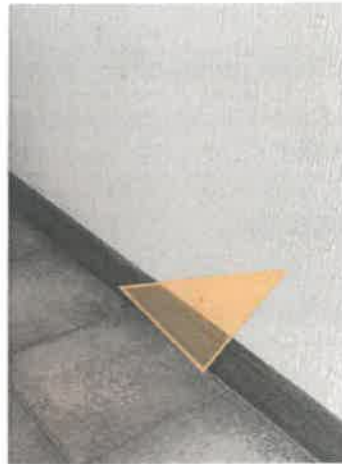
## Fiche 5: Pleisterwerk binnenmuren

Geen asbest

| # | Type | Referentie | Resultaat |
|---|---|---|---|
| 5.1 | Mengmonster | MM01 | Geen asbest |

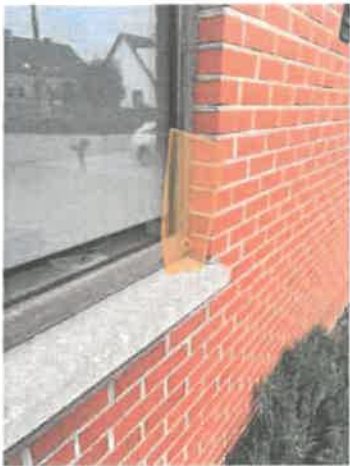
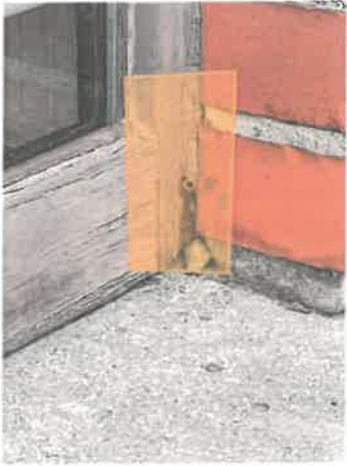
Fiche 6: Kit ramen

Geen asbest

| # | Type | Referentie | Resultaat |
|---|---|---|---|
| 6.1 | Puntmonster | PS04 | Geen asbest |

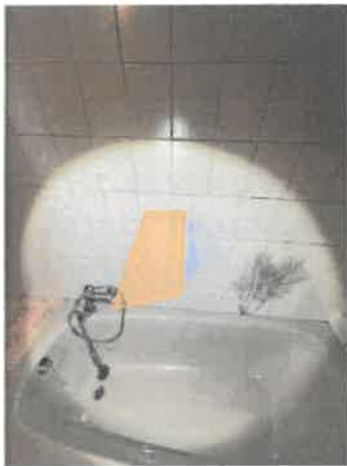
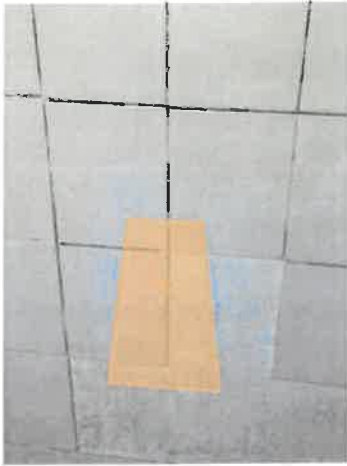
## Fiche 7: Tegellijm badkamer

Geen asbest

| # | Type | Referentie | Resultaat |
|---|---|---|---|
| 7.1 | Puntmonster | PS02 | Geen asbest |

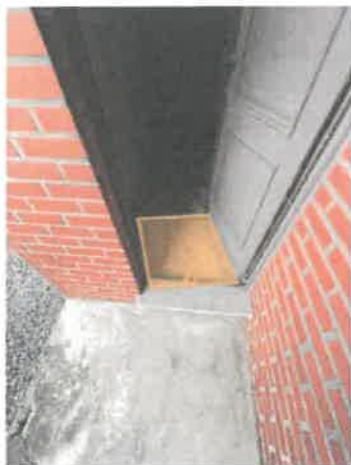
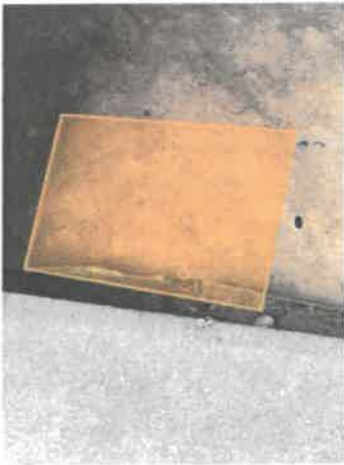
## Fiche 8: Vloerzeil bergkot links

Geen asbest

| # | Type | Referentie | Resultaat |
|---|---|---|---|
| 8.1 | Puntmonster | PS03 | Geen asbest |
