Asbestinventarisatetest

Einderpad 29, 3920 Lommel

Attestnummer : **20250613-000145.000**
Uitgegeven op : **13.06.2025**
Geldig tot : **Onbeperkt** (tenzij de toestand wijzigt)

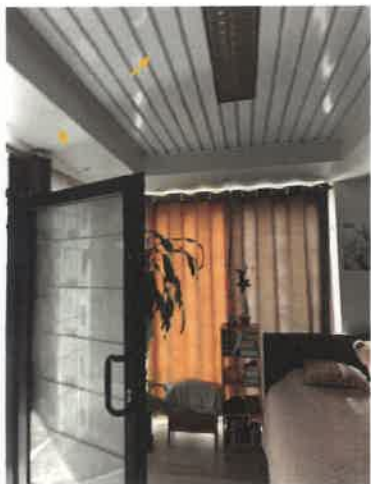
Fiche 1: plafonds

De aangetroffen plafonds zijn opgetrokken uit gipsplaten plafonds en systeemplafonds. Dit zijn geen asbestverdachte materialen.

achterliggend pleisterwerk is niet vast te stellen binnen de beperkingen van het niet-destructief onderzoek.

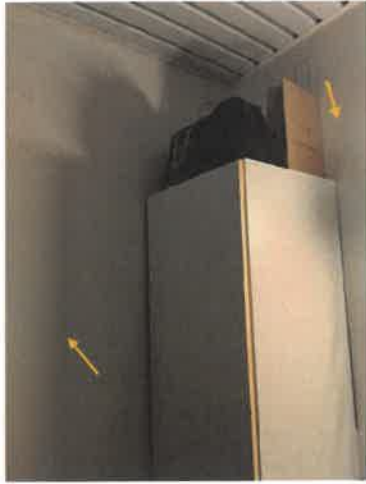
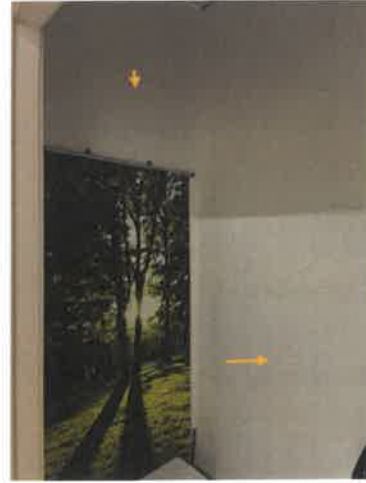
Fiche 2: Pleisterwerk muren

Geen asbest

#	Type	Referentie	Resultaat
2.1	Mengmonster	3920EIN2931-M1	Geen asbest

Beschrijving	Pleisterwerk muren
Omgeving	Binnen
Primaire drager	Binnenwand
Bindmiddel van materiaal	Gips - kalk
Gebondenheid op basis van bindmiddel	Niet-hechtgebonden
Hoeveelheid (oppervlakte - dikte - aantal)	• 55,00 m ² - 1,00 cm - 1 stuk
Totaal volume	0,55 m ³
Identificatiemethode	Vaststelling met monstername
Destructieve handeling voor identificatie	Nee
Opmerking	De hoeveelheden zijn ter indicatie. Aan vermelde afmetingen/hoeveelheden of gewicht kunnen geen rechten worden ontleend. Waar mogelijk, wordt staalname uitgevoerd conform het inspectieprotocol: in een droge ruimte zoals een slaapkamer, in een natte ruimte zoals een keuken of badkamer, in een traphal en in een stookruimte.
