# Asbestinventarisatetest

Einderpad 31, 3920 Lommel

Attestnummer : **20250613-000146.000**

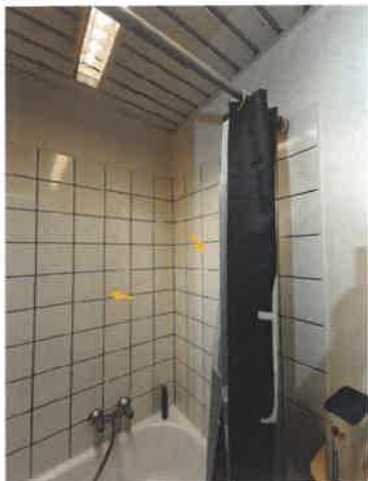
Vrije foto

Recent onderzoek heeft uitgewezen dat ook tegellijm die is gebruikt voor het aanbrengen van wand- of vloertegels in badkamers, toiletten en keukens asbesthoudend kan zijn. Zodra deze toepassing zichtbaar wordt (kapotte tegel/ renovatie) is monsternamen en analyse aangewezen.

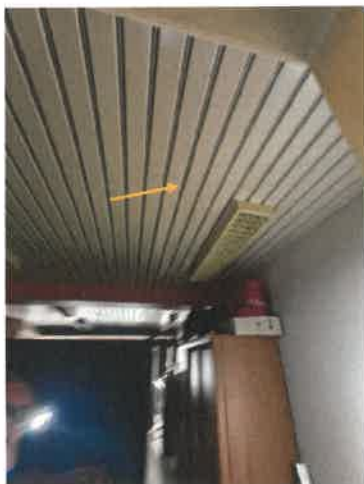
## Fiche 2: plafonds

De aangetroffen plafonds zijn opgetrokken uit systeemplafonds. Dit zijn geen asbestverdachte materialen. achterliggend pleisterwerk is niet vast te stellen binnen de beperkingen van het niet-destructief onderzoek.

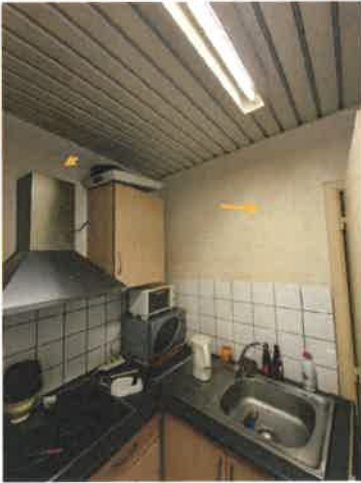
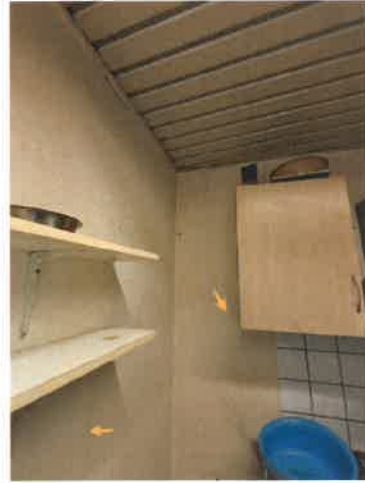
## Fiche 3: Pleisterwerk muren

Geen asbest

#	Type	Referentie	Resultaat
3.1	Mengmonster	3920EIN2931-M1	Geen asbest

Beschrijving	Pleisterwerk muren
Omgeving	Binnen
Primaire drager	Binnenwand
Bindmiddel van materiaal	Gips - kalk
Gebondenheid op basis van bindmiddel	Niet-hechtgebonden
Hoeveelheid (oppervlakte - dikte - aantal)	• 50,00 m <sup>2</sup> - 1,00 cm - 1 stuk
Totaal volume	0,50 m <sup>3</sup>
Identificatiemethode	Vaststelling met monstername
Destructieve handeling voor identificatie	Nee
Opmerking	De hoeveelheden zijn ter indicatie. Aan vermelde afmetingen/hoeveelheden of gewicht kunnen geen rechten worden ontleend. Waar mogelijk, wordt staalname uitgevoerd conform het inspectieprotocol: in een droge ruimte zoals een slaapkamer, in een natte ruimte zoals een keuken of badkamer, in een traphal en in een stookruimte.
