Asbestinventarisatetest

Wal 47/16, 3930 Hamont-Achel

Attestnummer : 20250606-000081.000

Uitgegeven op : 06.06.2025

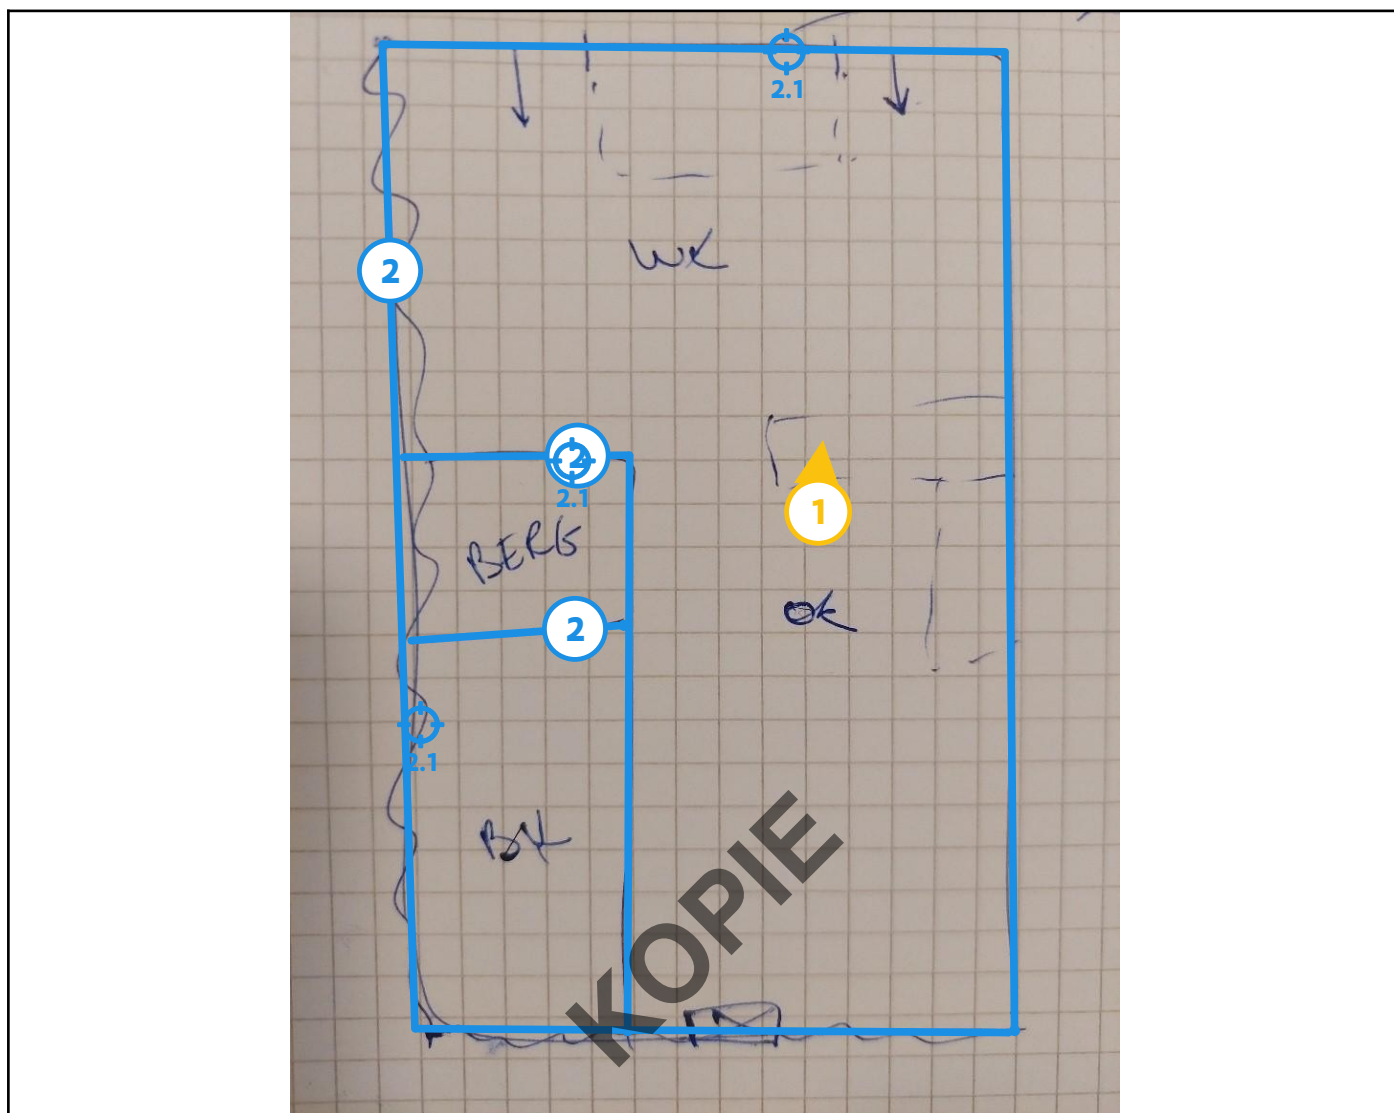
Plan 1.1: Plan

Beschrijving	Type	Actie
1. Bitumen gootsteen	Uitsluiting	-
2. Pleister muren	Geen asbest	-
2.1 Code: 0.01	Mengmonster	-

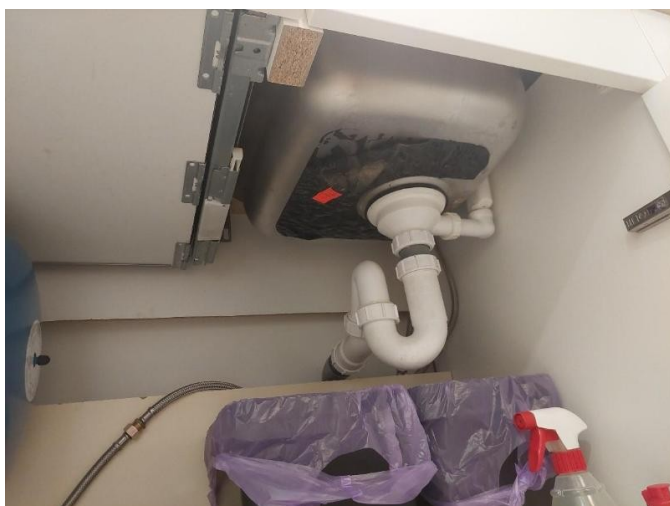
Situeringfoto

Uitgesloten van inspectie

Bouwjaar: 2013

Constructies gebouwd vanaf 2001 moeten niet onderzocht worden

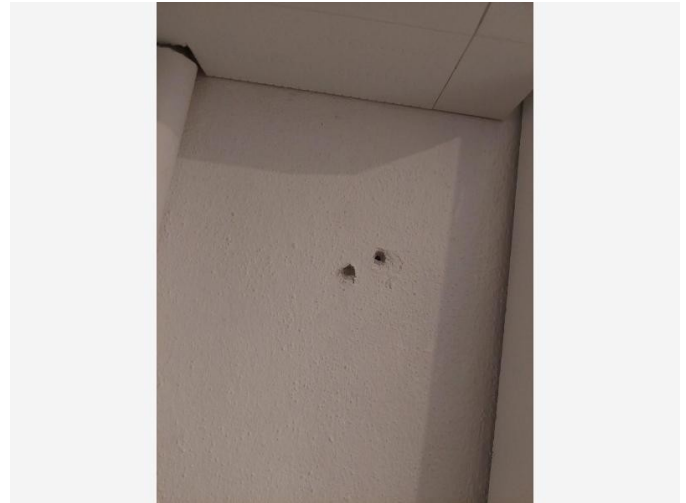
Geen asbest

#	Type	Referentie	Resultaat
2.1	Mengmonster	0.01	Geen asbest

Beschrijving	Pleister muren
Omgeving	Binnen
Primaire drager	Binnenwand
Bindmiddel van materiaal	Gips - kalk
Gebondenheid op basis van bindmiddel	Niet-hechtgebonden
Hoeveelheid (oppervlakte - dikte - aantal)	• 75,00 m ² - 1,00 cm - 1 stuk
Totaal volume	0,75 m ³
Identificatiemethode	Vaststelling met monsternamen
Destructieve handeling voor identificatie	Nee
