Asbestinventarisattest

Dorperheide 9A, 3920 Lommel

Attestnummer : **20261015-000549.000**
Uitgegeven op : **15.10.2026**
Geldig tot : **15.10.2031**

Niet-asbestveilig

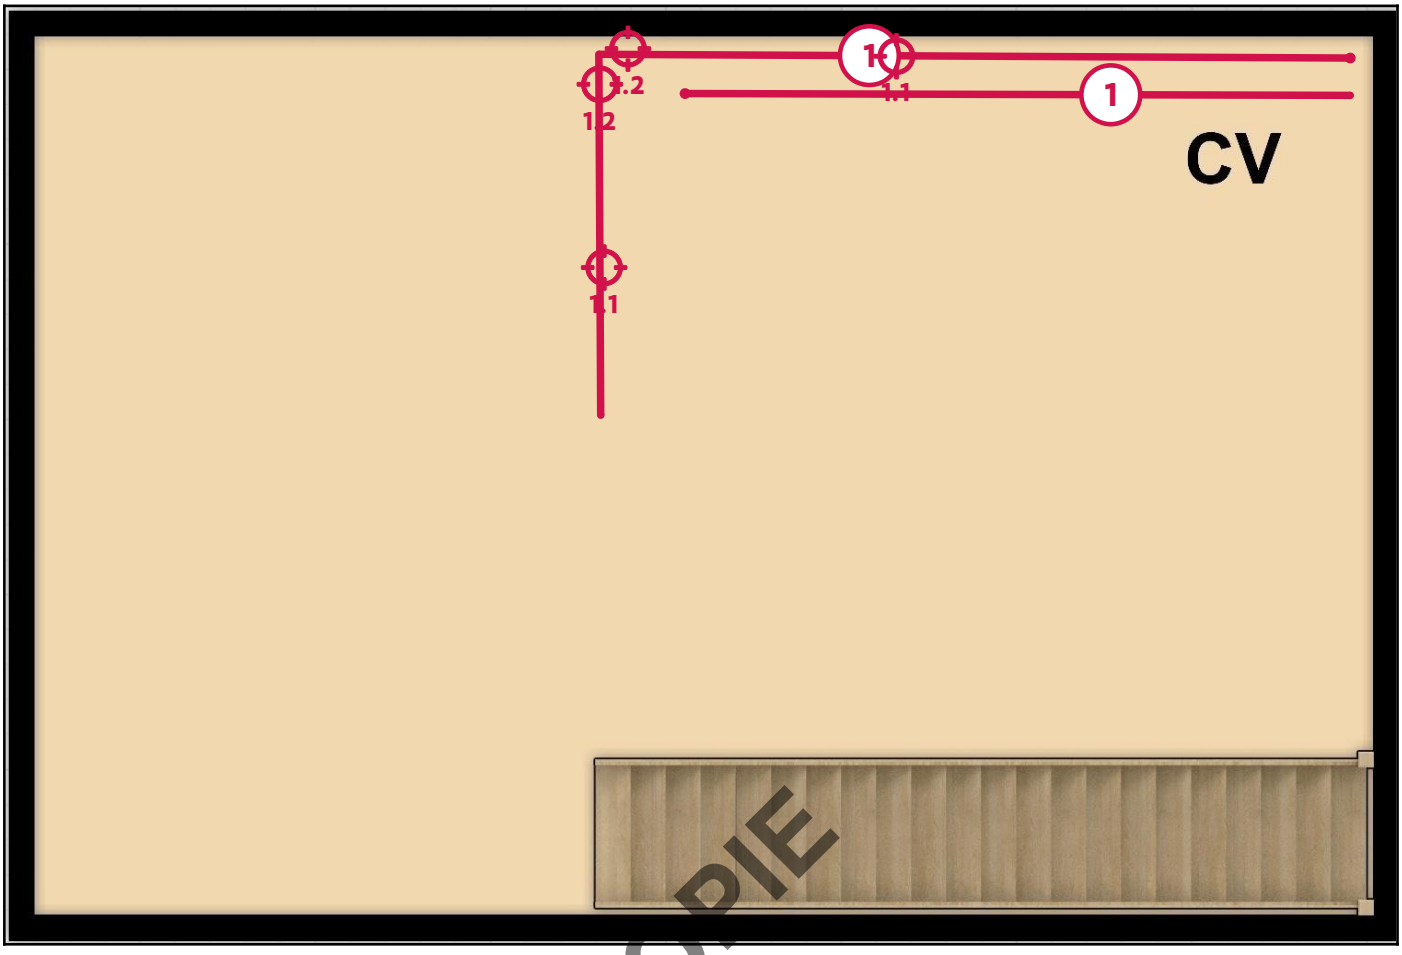
Plan 1.2: Plan van de kelder

Beschrijving	Type	Actie
1. Leidingisolatie (gips) de bochten en de rechte stukken	Asbestmateriaal	Dringend verwijderen
1.1 Code: 9664904	Mengmonster	-
1.2 Code: 9664905	Mengmonster	-

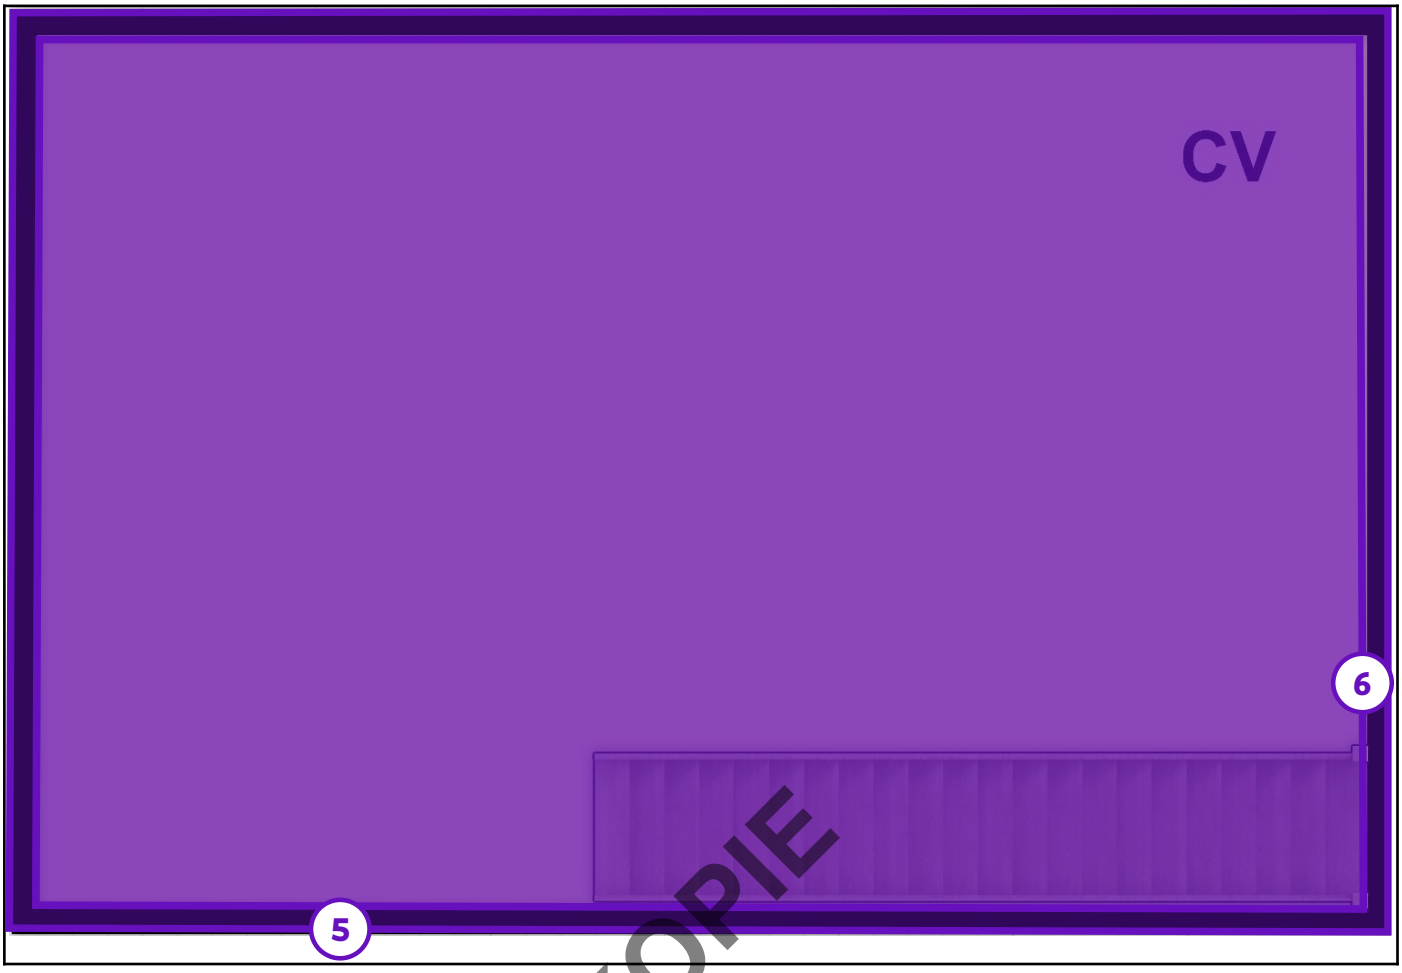
Plan 1.4: Plan van de kelder

Beschrijving	Type	Actie
5. Leiding-, verluchting-, wacht- en/of afvoerbuizen	Advies	-
6. Onderliggende vloeren, tegels - lijm (vloeren, wanden en plinten)	Advies	-

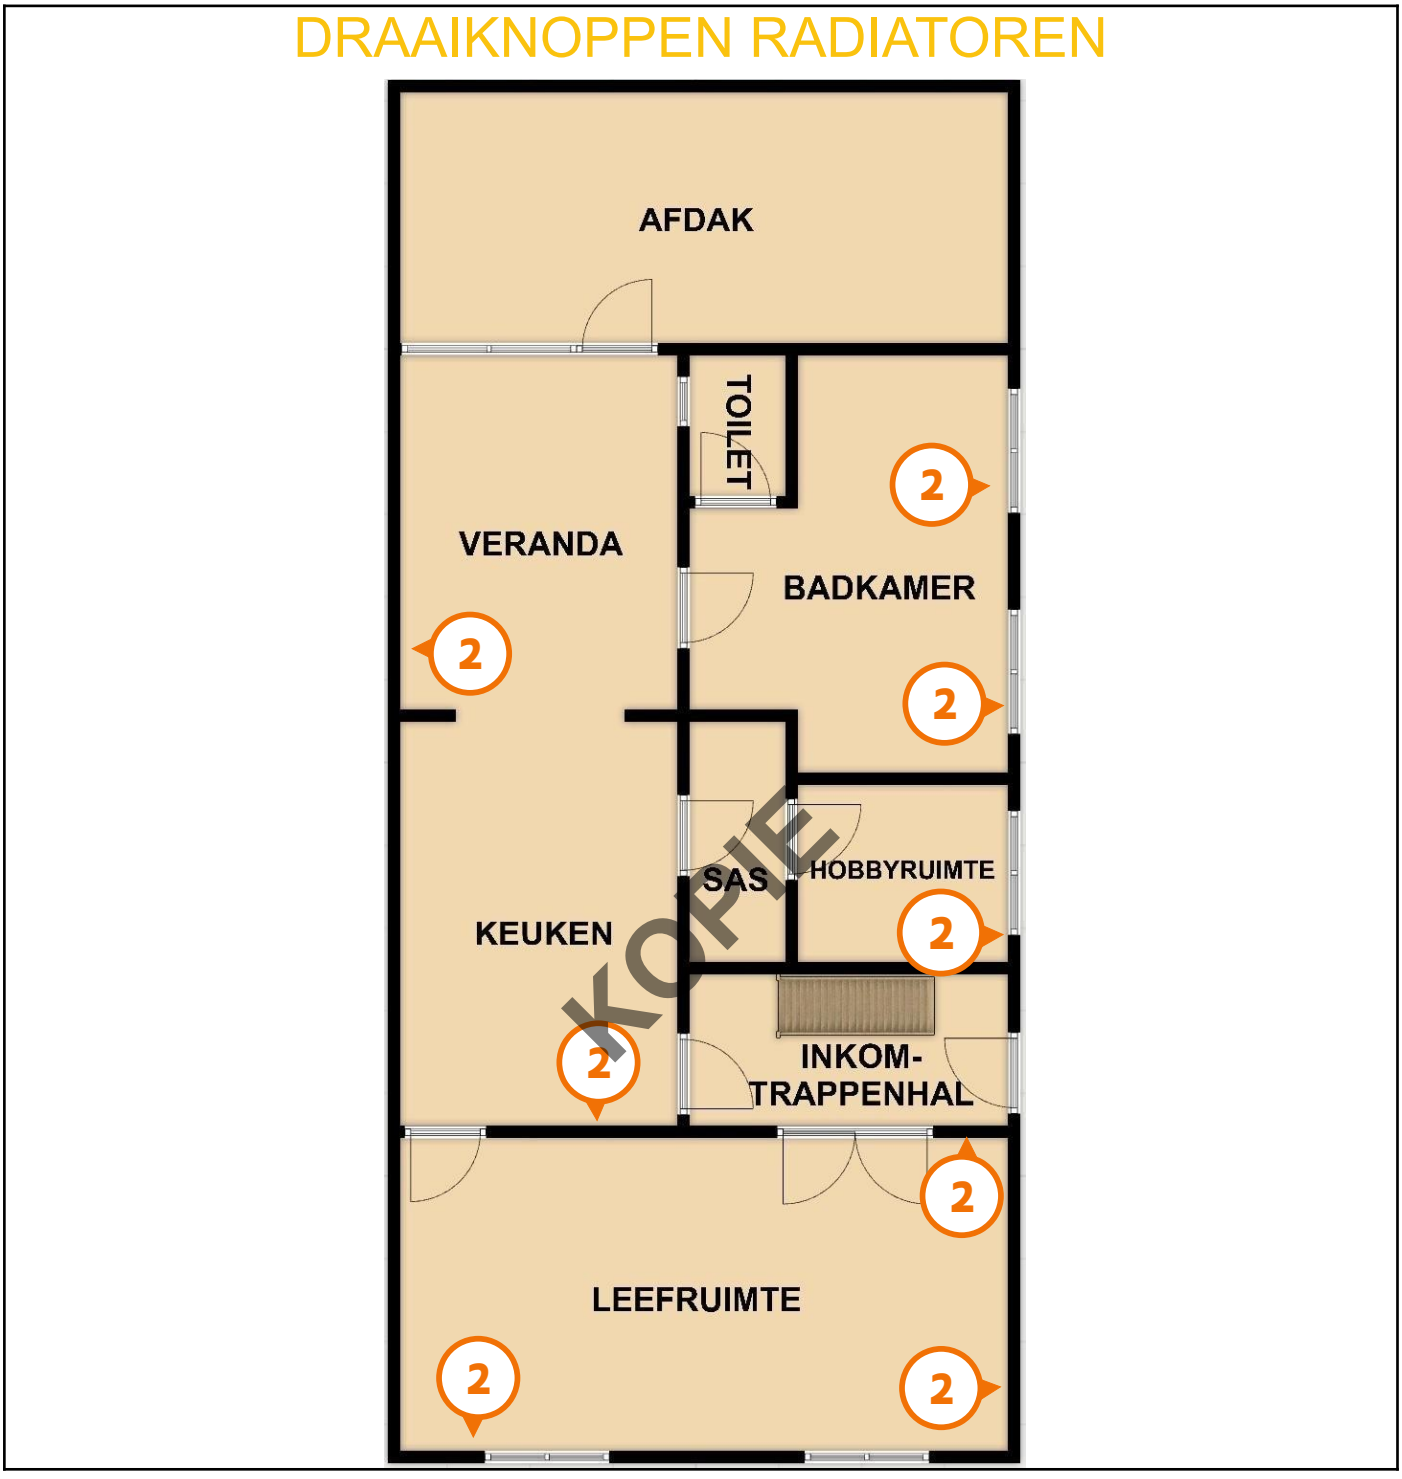
Plan 1.6: Plan van het gelijkvloers

Beschrijving	Type	Actie
2. Bakelieten draaiknop/ lichtschakelaar/stopcontact	Asbestmateriaal	Verwijderen

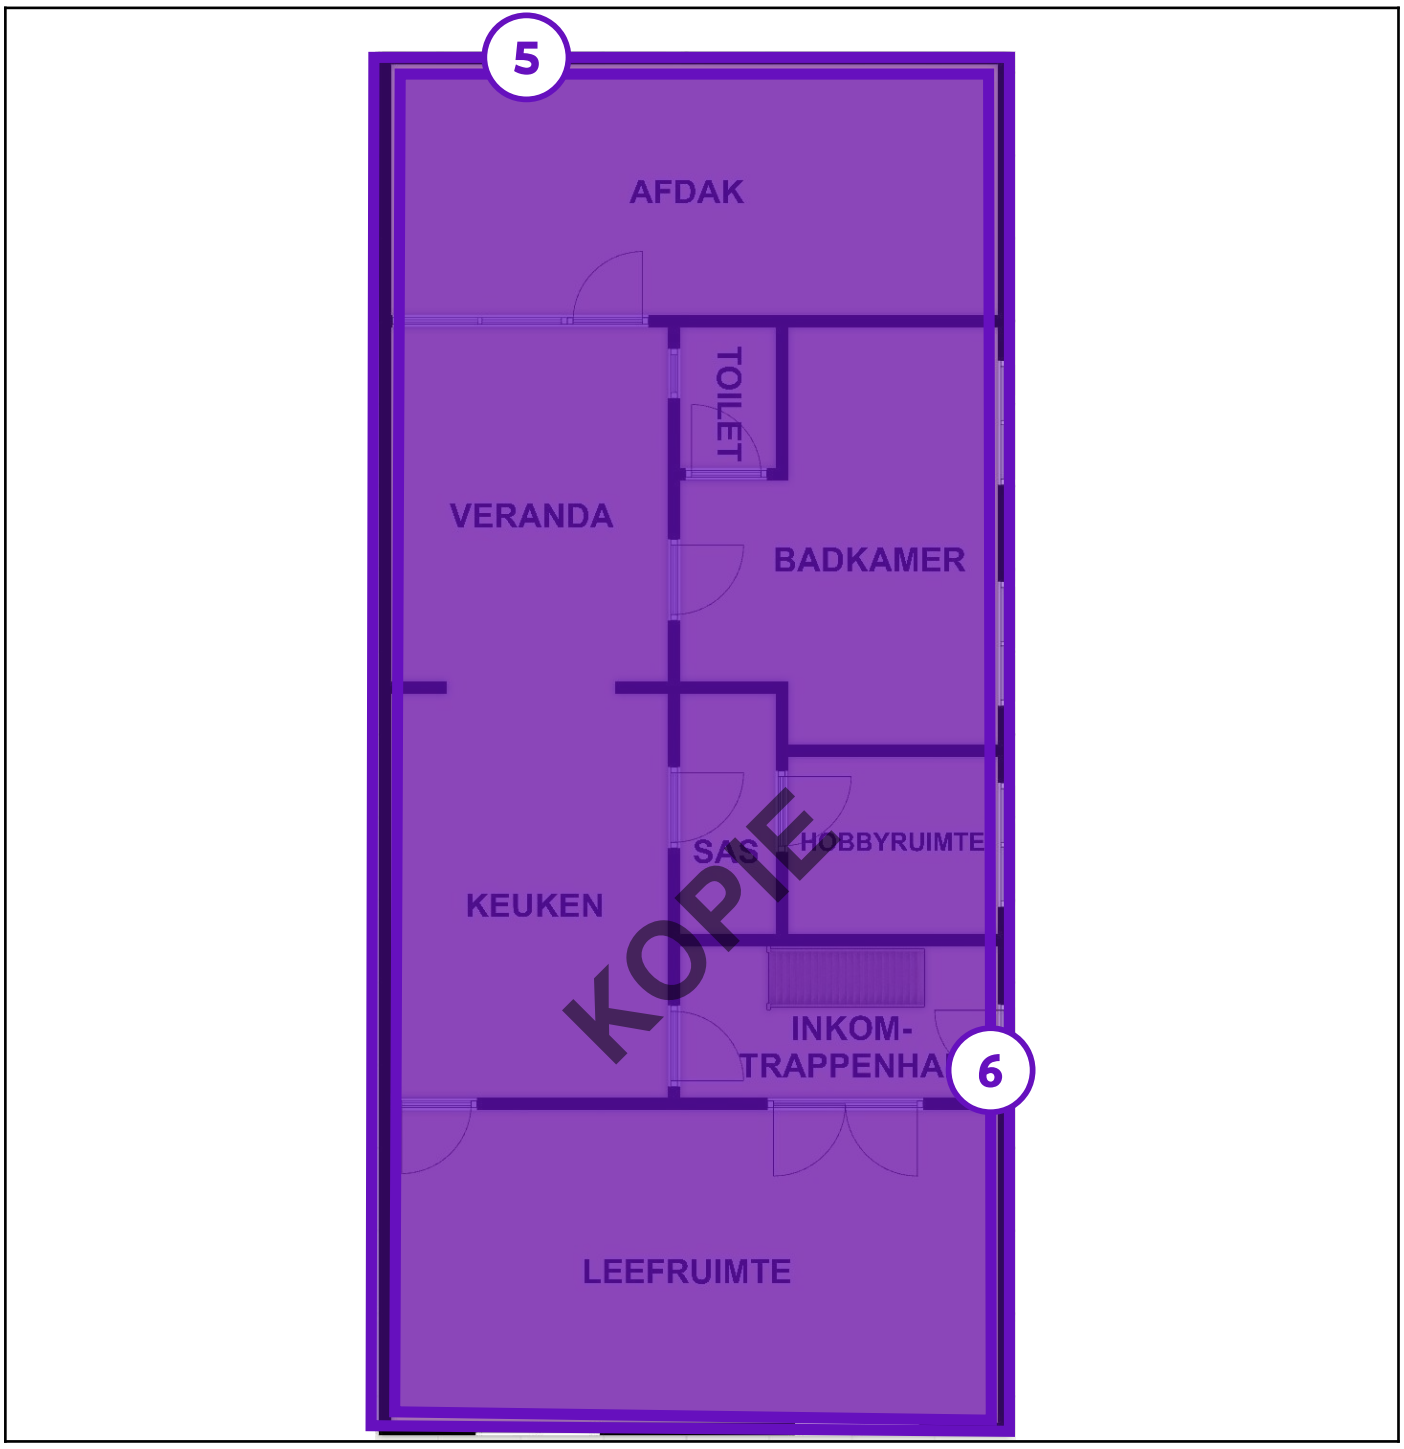
Plan 1.8: Plan van het gelijkvloers

Beschrijving	Type	Actie
5. Leiding-, verluchting-, wacht- en/of afvoerbuizen	Advies	-
6. Onderliggende vloeren, tegels - lijm (vloeren,	Advies	-

wanden en plinten)

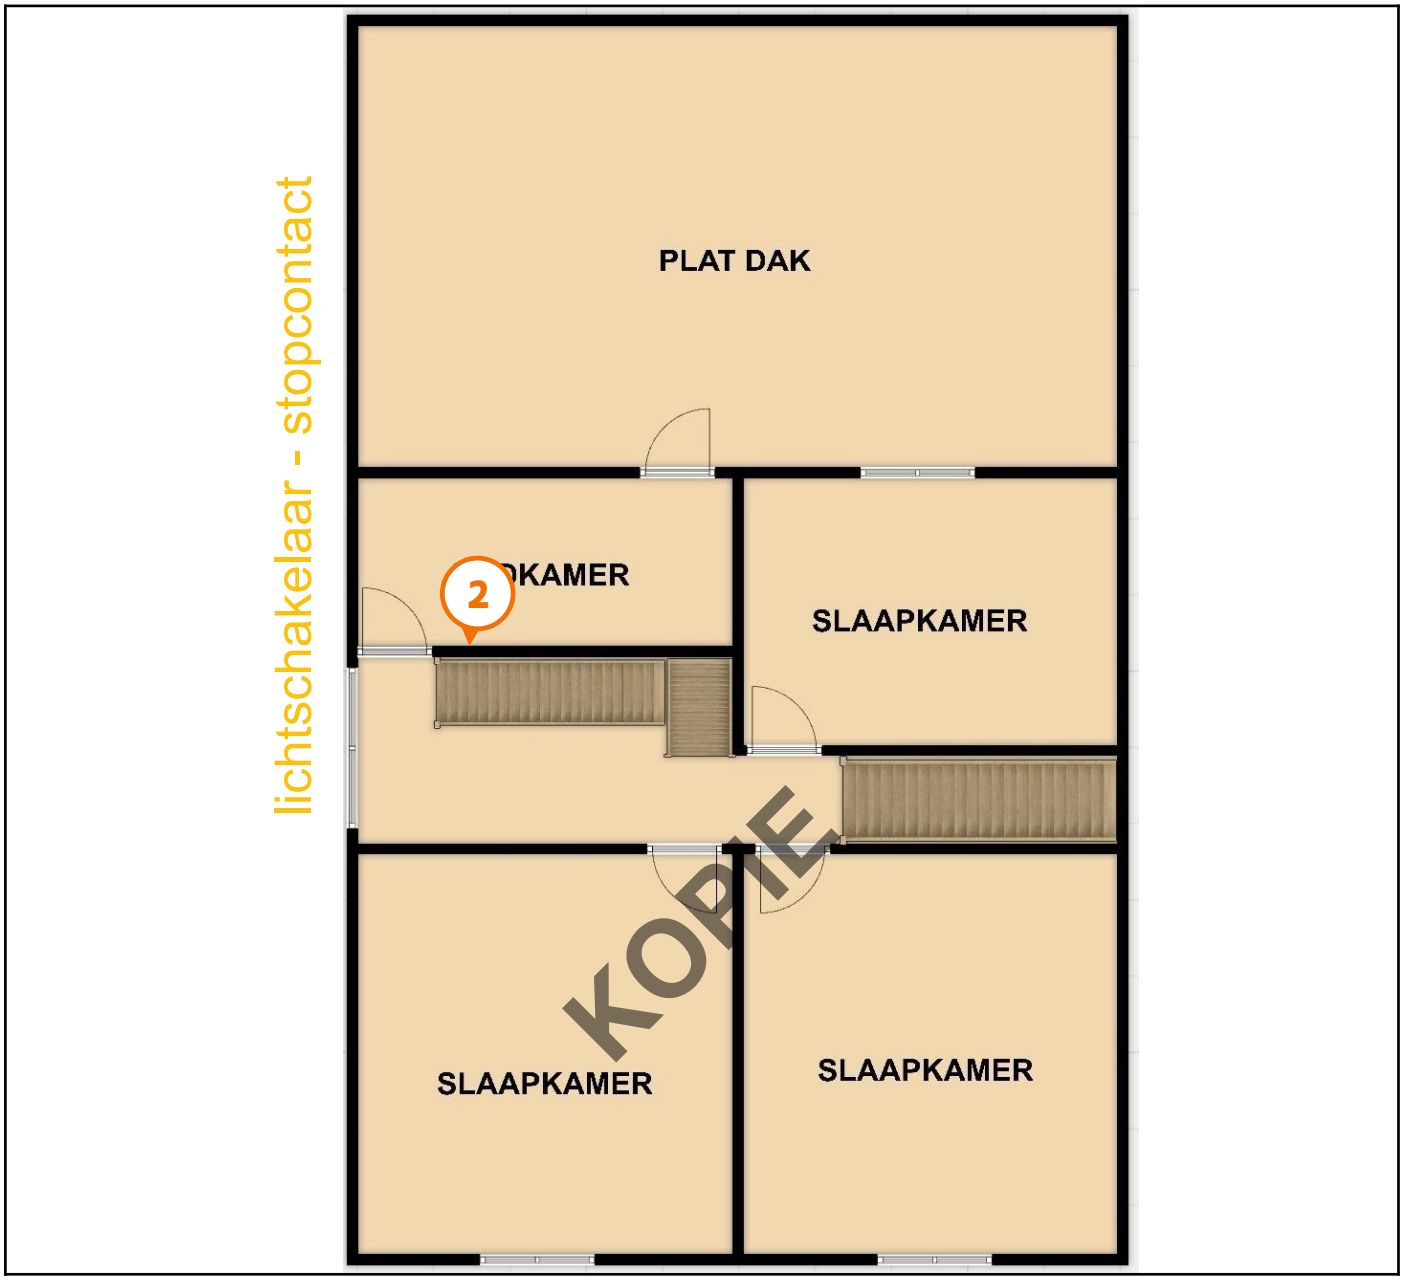
Plan 1.10: Plan van de eerste verdieping

Beschrijving	Type	Actie
2. Bakelieten draaiknop/ lichtschakelaar/stopcontact	Asbestmateriaal	Verwijderen

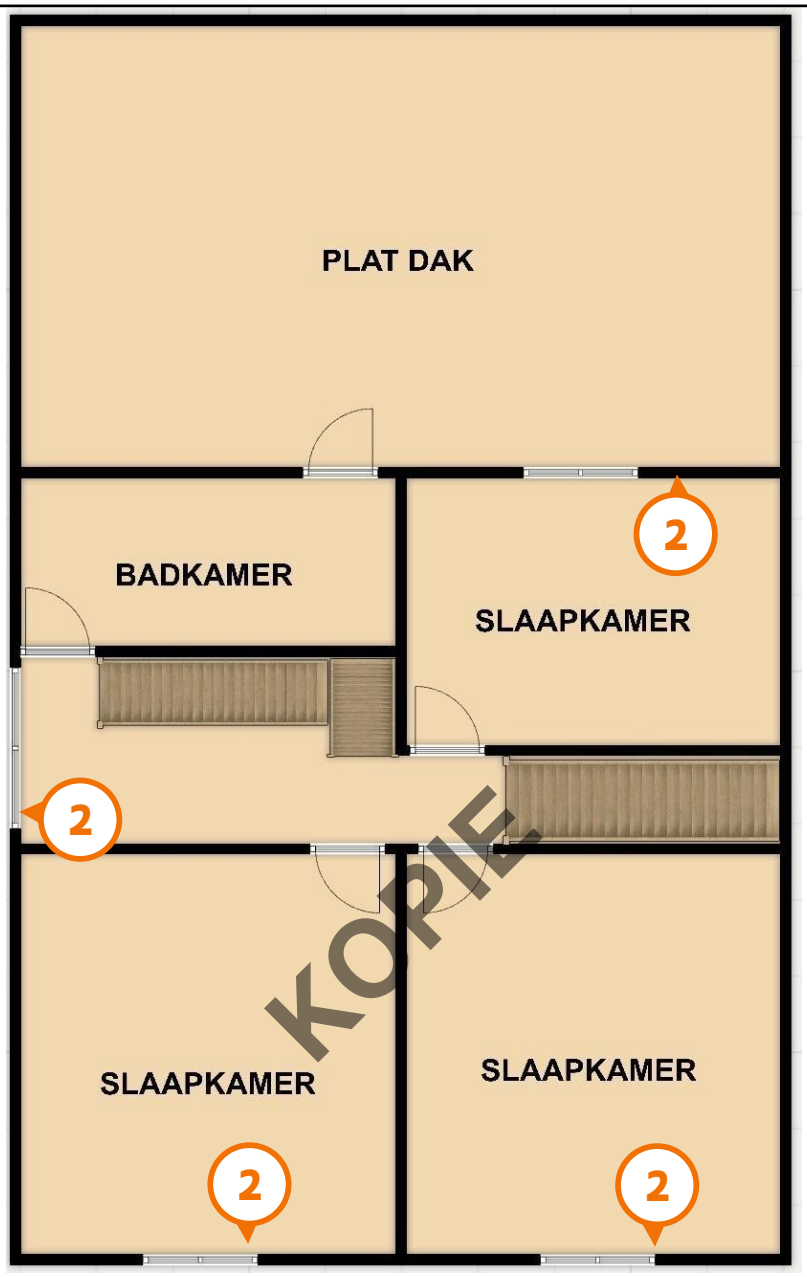
Plan 1.11: Plan van de eerste verdieping

Beschrijving	Type	Actie
2. Bakelieten draaiknop/ lichtschakelaar/stopcontact	Asbestmateriaal	Verwijderen

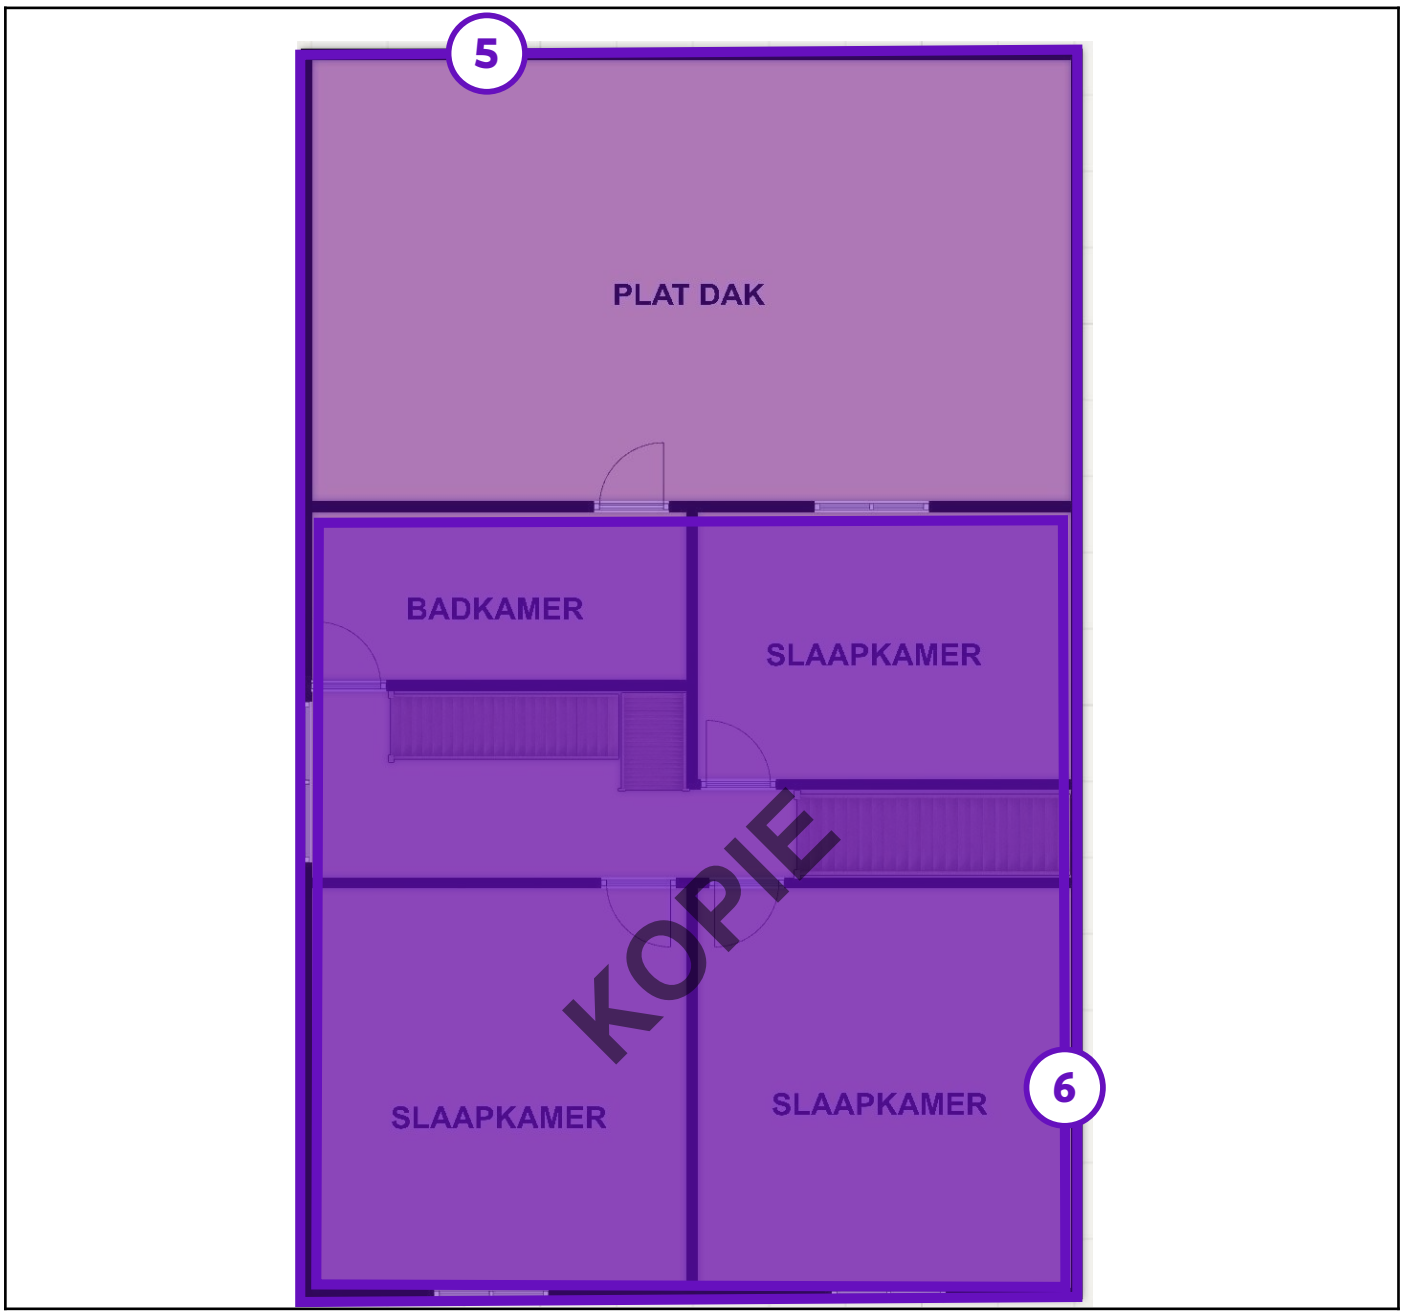
Plan 1.13: Plan van de eerste verdieping

Beschrijving	Type	Actie
5. Leiding-, verluchting-, wacht- en/of afvoerbuizen	Advies	-
6. Onderliggende vloeren, tegels - lijm (vloeren, wanden en plinten)	Advies	-

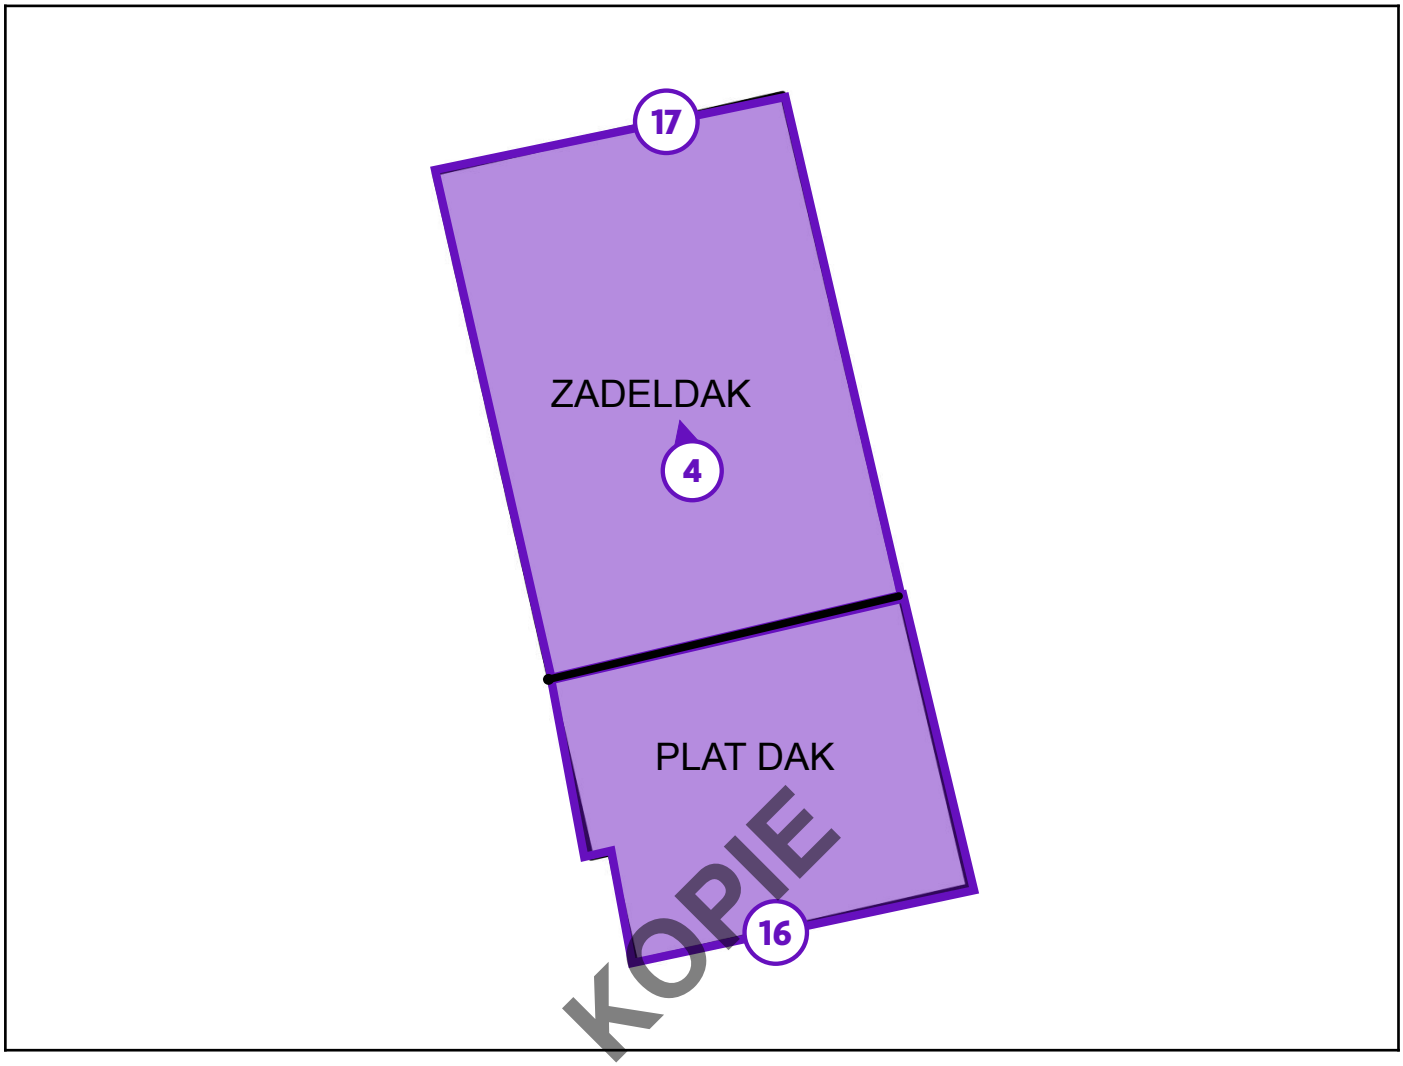
Plan 1.15: Plan van het dak

Beschrijving	Type	Actie
4. Schouw binnenzijde	Beperking	-
16. Dakbedekking plat dak (niet verdacht)	Overige ruimte of materiaal	-
17. Dakbedekking bestaande uit pannen (niet verdacht)	Overige ruimte of materiaal	-

Reden: Het te onderzoeken materiaal situeert zich hoger dan 3,50 m te rekenen vanaf een veilige ondergrond

Uitleg van de asbestdeskundige: Aan de buitenzijde van de schouw zijn er geen asbestverdachte materialen op te merken.

De schouw bevat binnenin mogelijk een asbestverdachte cement rookgaskanaal, asbestverdachte afsmeerlagen, asbestverdachte cementplaten. Laat dit onderzoeken bij eventuele werken.

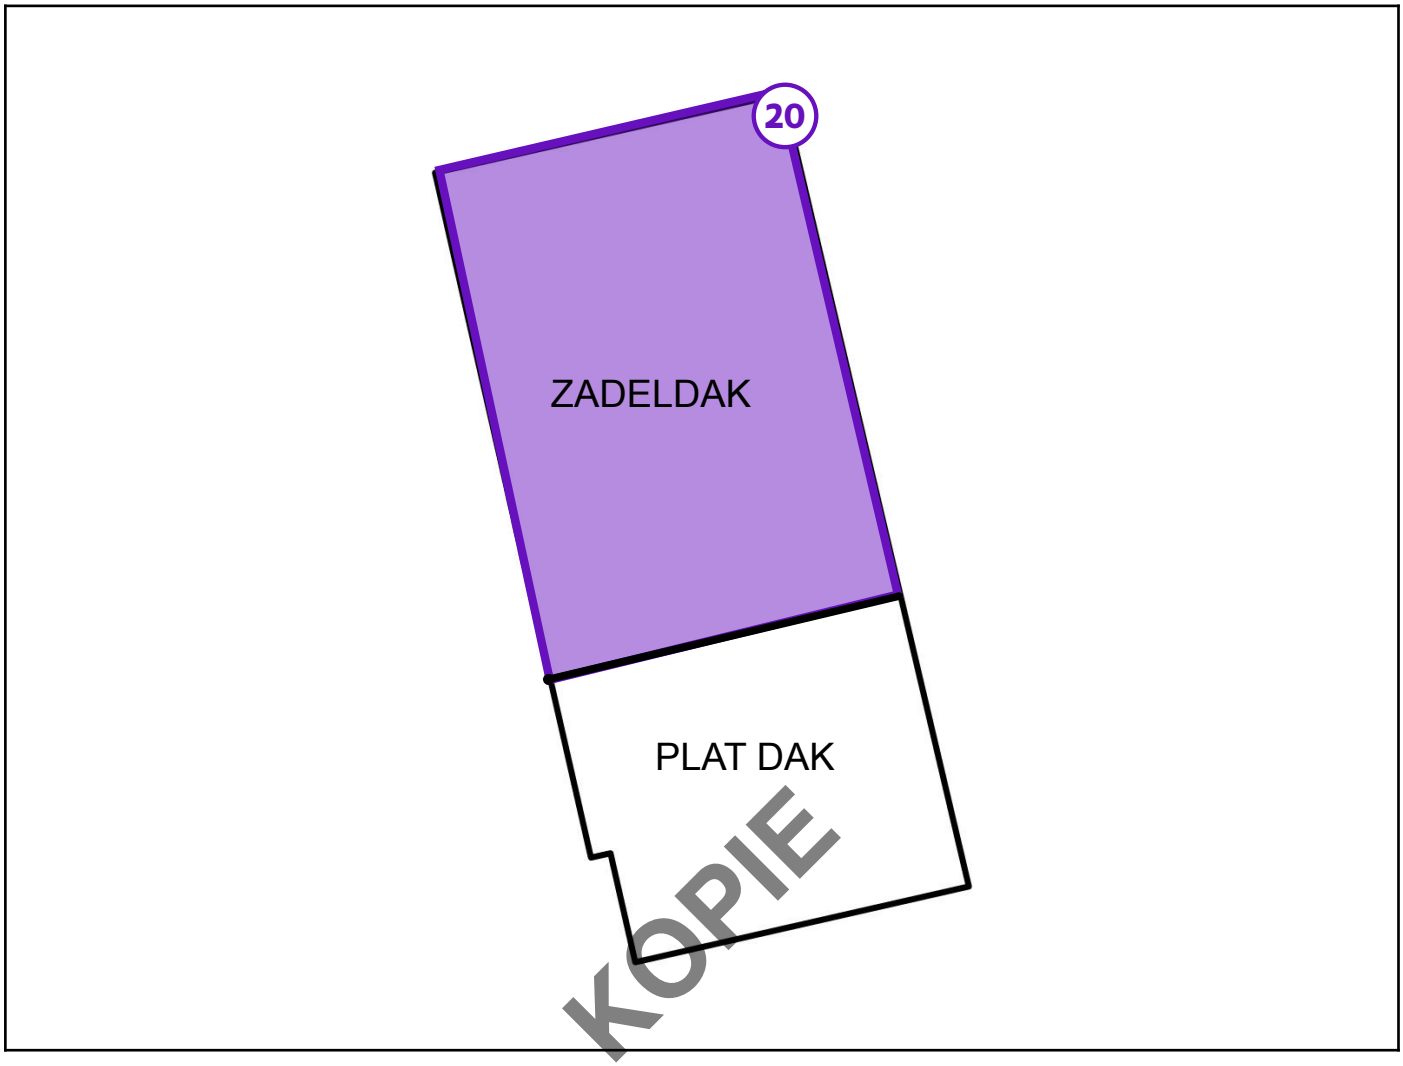
Plan 1.16: Plan van het dak

Beschrijving	Type	Actie
20. Geen asbestverdacht onderdak aangetroffen	Overige ruimte of materiaal	-

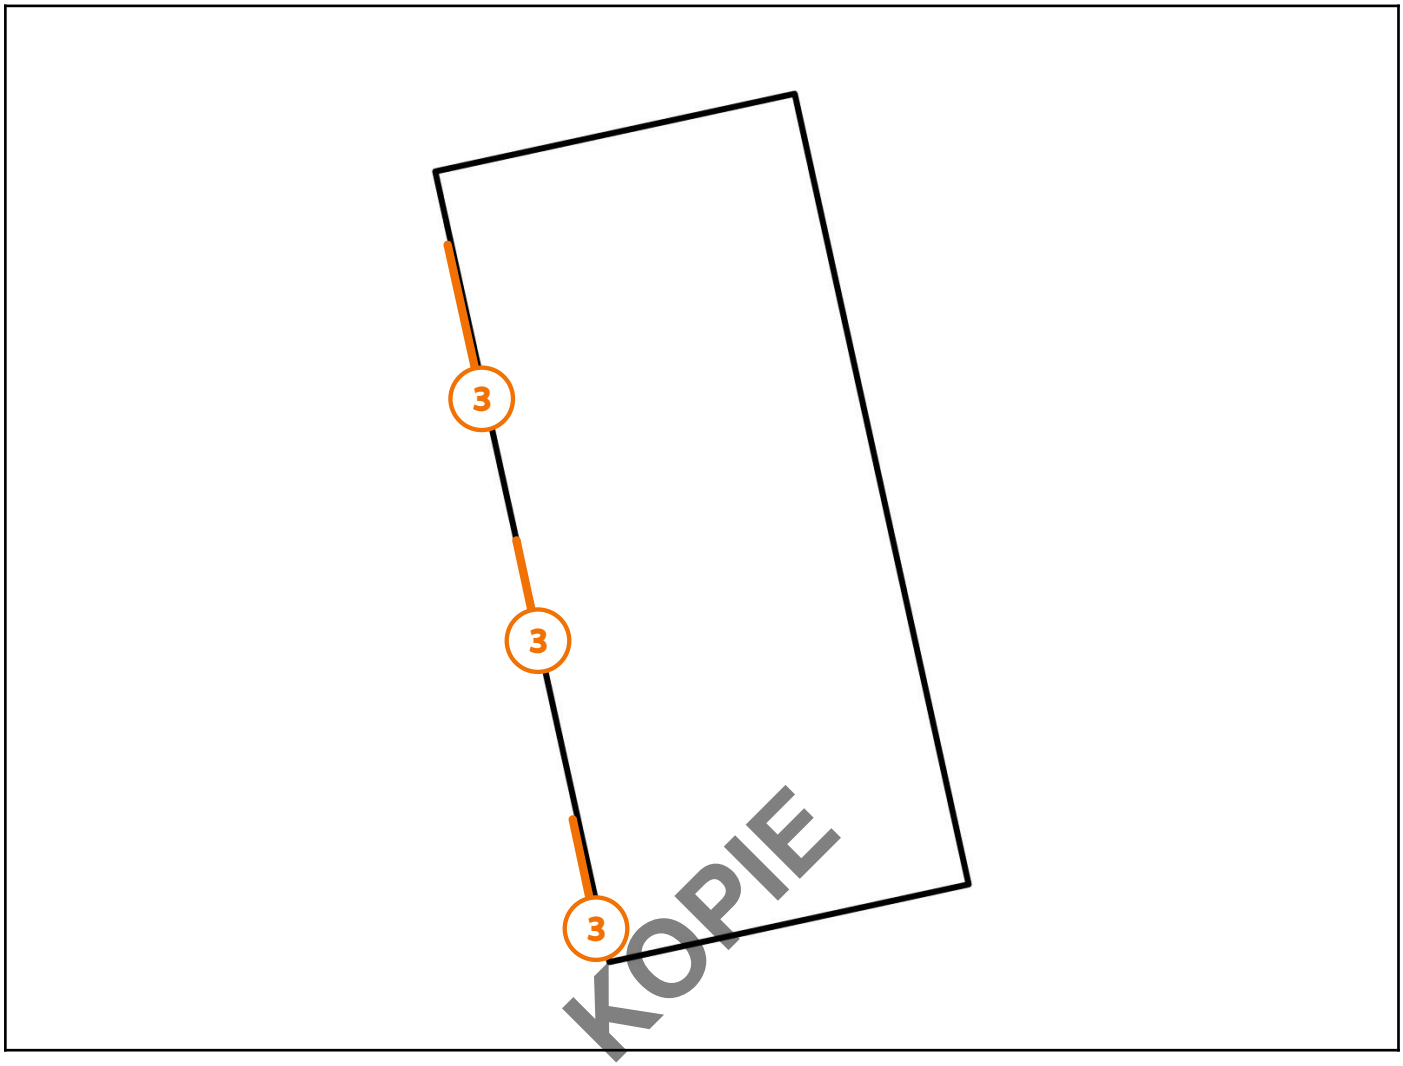
Plan 2.2: Plan van de buitenzijde

Beschrijving	Type	Actie
3. Stopverf glas - betonplaat	Asbestmateriaal	Verwijderen

Eindbeoordeling materiaalrisico	Verhoogd materiaalrisico en/of verhoogde kans op vezelvrijgave

Gebondenheid	Categorie 1: hechtgebonden in oorsprong
Asbestsoort (vezeltype)	Amfibool aanwezig, uitgezonderd crocidoliet
Asbestconcentratie	Laag (< 50%)
Afschermingsgraad van het gehele materiaal	Geheel of deels vrij aan de buitenlucht, maar geen contact met binnenlucht
Toestand van het materiaal	Matig beschadigd, matig verweerd

- Zorg voor een veilig beheer. Vermijd het beschadigen van het asbestmateriaal. Controleer de toestand jaarlijks op wijzigingen.
- Voer bijkomende staalname(s) uit.

- Eenvoudige handelingen: mag via doe-het-zelf of door werknemer(s) met opleidingsattest eenvoudige handelingen
  Deze toepassing kan door een aannemer die over een opleidingsattest eenvoudige handelingen beschikt of door een particulier (doe-het-zelf), verwijderd worden indien er geen verhoogd risico op vrijgave van asbestvezels (max. concentratie 0,01 vezels/cm3 - CODEX Art. VI.3-54) ontstaat en de toepassing voorafgaand wordt gefixeerd/bevochtigd; de individuele elementen zonder machinale werktuigen (boormachine, slijpschijf, hogedrukreiniger,...) en zonder breken of gooien een voor een losgemaakt worden; en ten slotte dubbel en luchtdicht verpakt weggevoerd worden naar een erkend afvalpunt (recyclagepark).

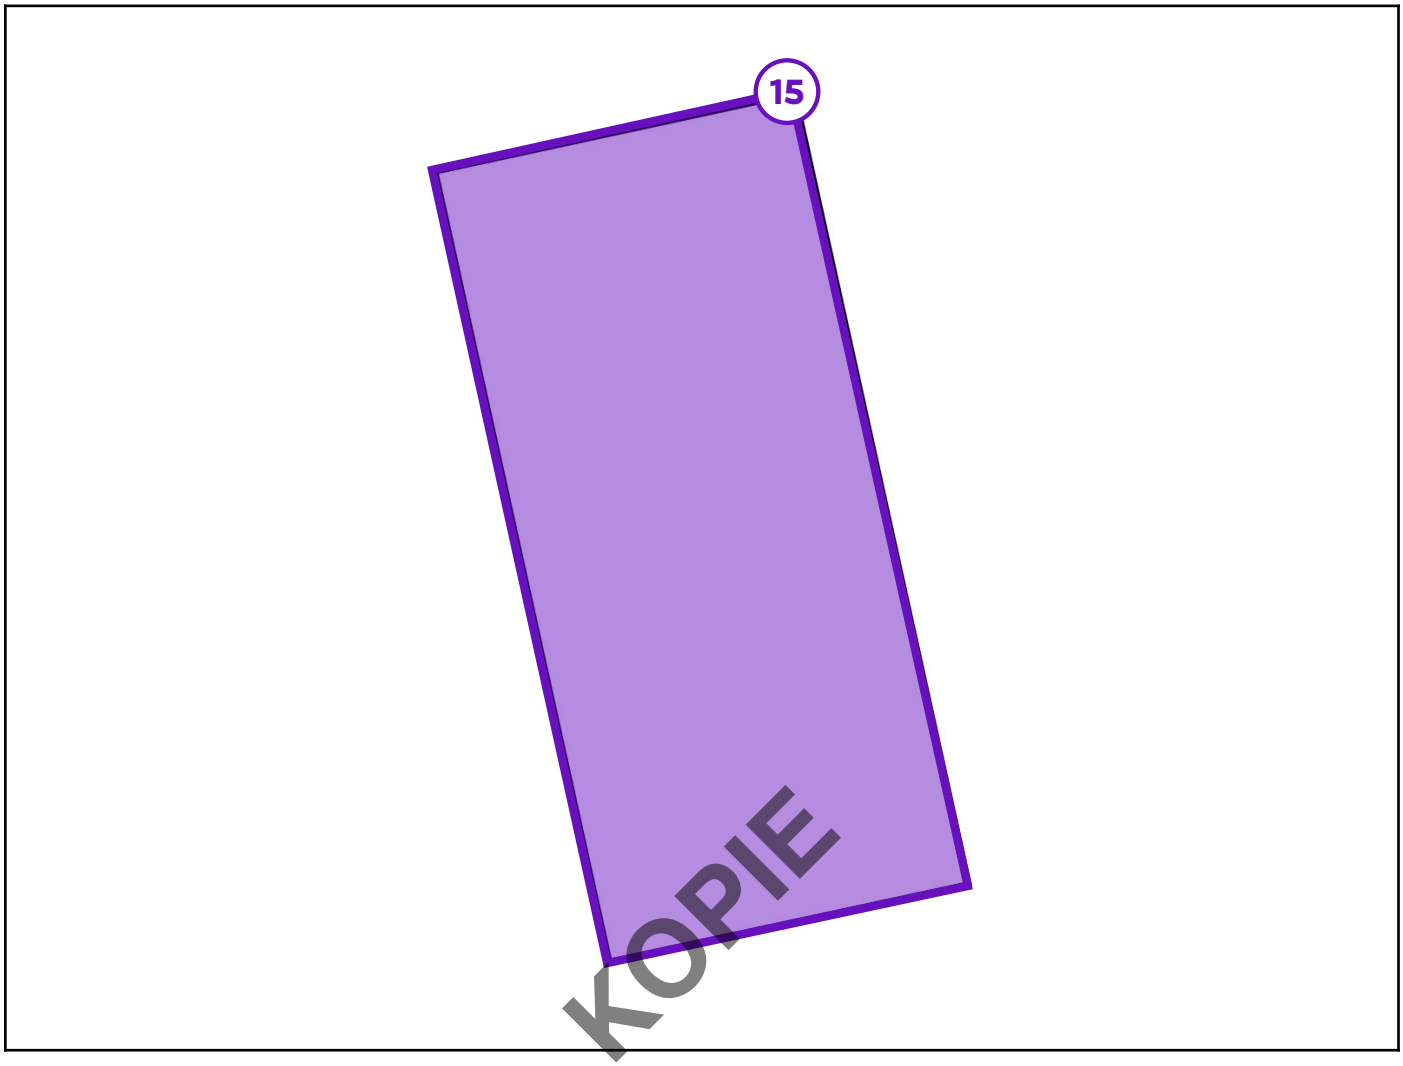
Plan 2.3: Plan van het dak

Beschrijving	Type	Actie
15. Dakbedekking bestaande uit stalen/metalen platen (2 bijgebouwen)	Overige ruimte of materiaal	-

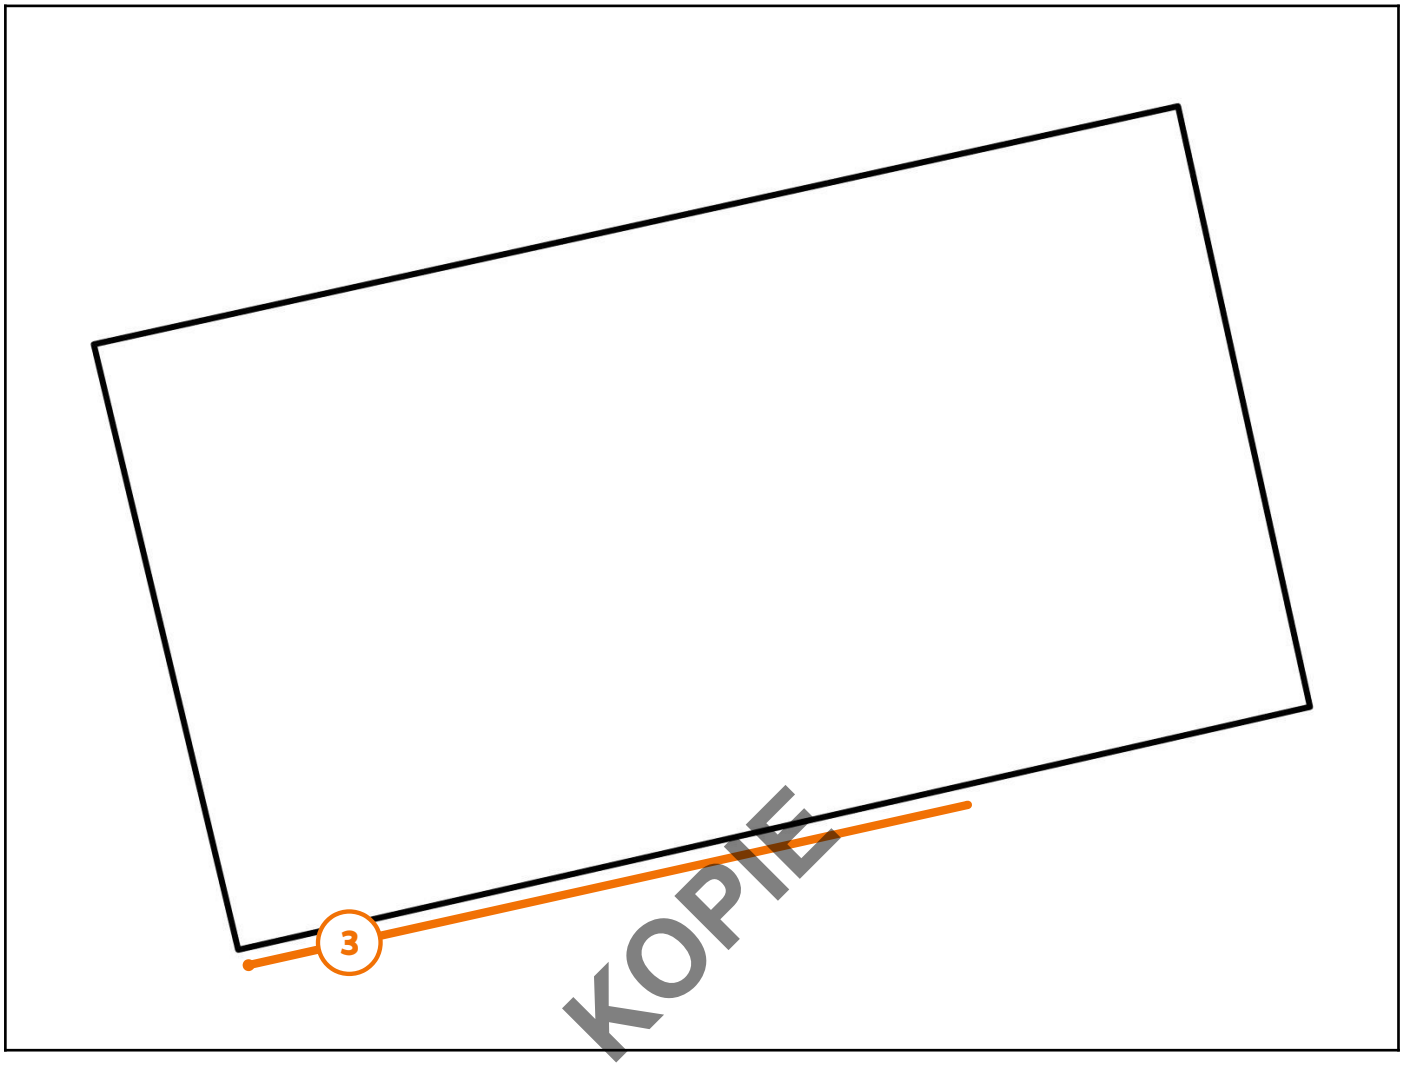
Plan 3.1: Plan van de buitenzijde

Beschrijving	Type	Actie
3. Stopverf glas - betonplaat	Asbestmateriaal	Verwijderen

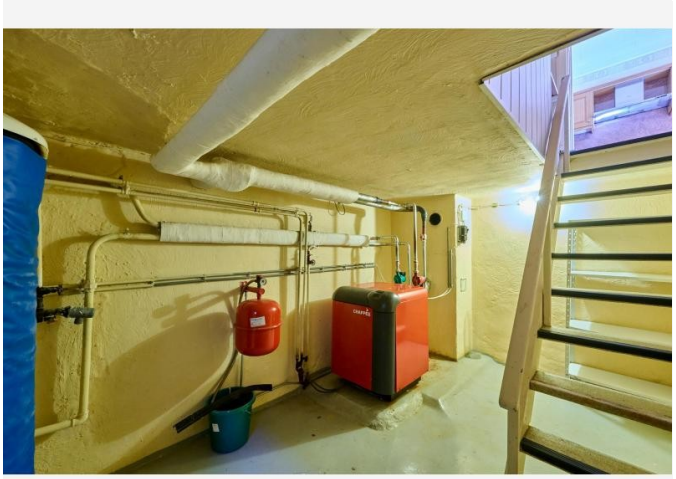
Fiche 1: Leidingisolatie (gips) de bochten en de rechte stukken

Asbestmateriaal

Het asbestmateriaal valt onder de mijlpaal van 2034.

Dringend verwijderen

Eindbeoordeling materiaalrisico	Hoog materiaalrisico en/of hoge kans op vezelvrijgave

Gebondenheid	Categorie 2: niet-hechtgebonden met matrix
Asbestsoort (vezeltype)	Amfibool aanwezig, uitgezonderd crocidoliet
Asbestconcentratie	Hoog (>= 50%)
Afschermingsgraad van het gehele materiaal	Geheel of deels vrij aan de binnenlucht, maar geen contact met binnenluchtstromen
Toestand van het materiaal	Matig beschadigd, matig verweerd

#	Type	Referentie	Resultaat
1.1	Mengmonster	9664904	Amosiet
1.2	Mengmonster	9664905	Amosiet

- Verwijder dit asbestmateriaal zo snel mogelijk. Volg de toestand goed op.

- Hermetische zone (erkend asbestverwijderaar)
  Deze toepassing kan enkel door een erkende asbestverwijderaar via de methodiek van hermetische zone verwijderd worden omdat verwijdering via de methodiek van eenvoudige handelingen en/of couveusezakmethode niet mogelijk is; en er automatisch een verhoogd risico op vrijgave van asbestvezels (max. concentratie 0,01 vezels/cm - CODEX Art. VI.3-54) ontstaat. (Bron: CODEX - Art. VI.3-61.- par 1.)

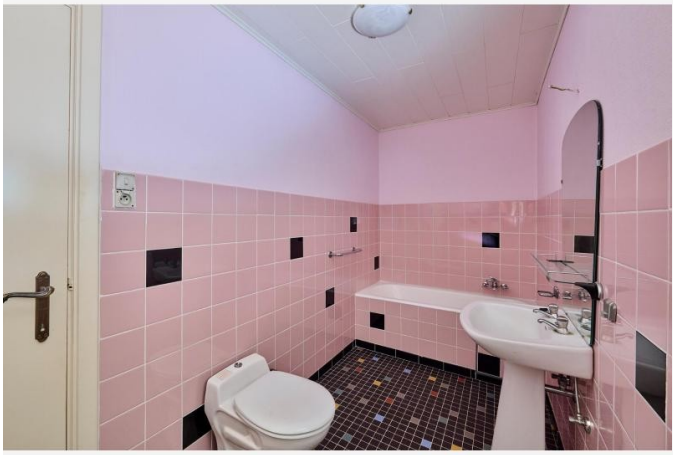
Fiche 2: Bakelieten draaiknop/ lichtschakelaar/stopcontact

Asbestmateriaal

Het asbestmateriaal valt onder de mijlpaal van 2040.

Verwijderen

Eindbeoordeling materiaalrisico	Verhoogd materiaalrisico en/of verhoogde kans op vezelvrijgave

Gebondenheid	Categorie 1: hechtgebonden in oorsprong
Asbestsoort (vezeltype)	Crocidoliet aanwezig
Asbestconcentratie	Laag (< 50%)
Afschermingsgraad van het gehele materiaal	Geheel of deels vrij aan binnenluchtstromen
Toestand van het materiaal	Licht beschadigd, licht verweerd. Intacte calciumsilicaatplaat of materiaal met categorie 3-gebondenheid

- Zorg voor een veilig beheer. Vermijd het beschadigen van het asbestmateriaal. Controleer de toestand jaarlijks op wijzigingen.
- Voer bijkomende staalname(s) uit.

- Eenvoudige handelingen: mag via doe-het-zelf of door werknemer(s) met opleidingsattest eenvoudige handelingen
  Deze toepassing kan door een aannemer die over een opleidingsattest eenvoudige handelingen beschikt of door een particulier (doe-het-zelf), verwijderd worden indien er geen verhoogd risico op vrijgave van asbestvezels (max. concentratie 0,01 vezels/cm3 - CODEX Art. VI.3-54) ontstaat en de toepassing voorafgaand wordt gefixeerd/bevochtigd; de individuele elementen zonder machinale werktuigen (boormachine, slijpschijf, hogedrukreiniger,...) en zonder breken of gooien een voor een losgemaakt worden; en ten slotte dubbel en luchtdicht verpakt weggevoerd worden naar een erkend afvalpunt (recyclagepark).

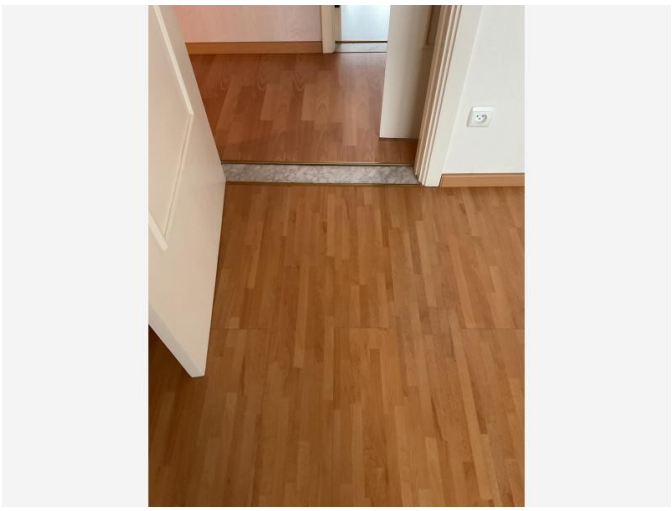
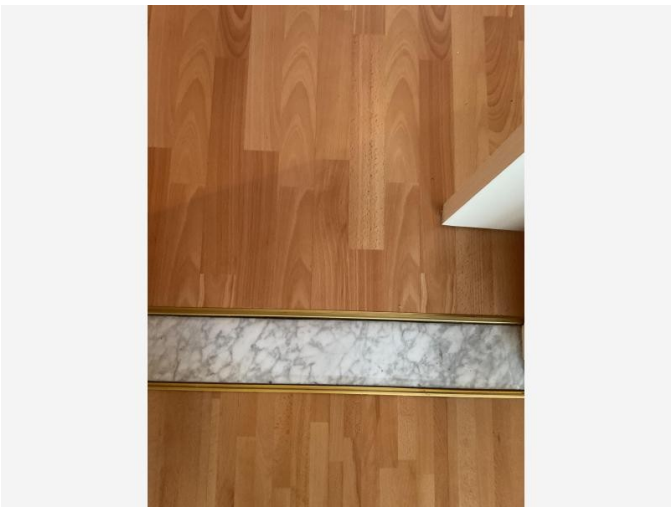
Fiche 6: Onderliggende vloeren, tegels - lijm (vloeren, wanden en plinten)

Informatie over een materiaal dat de asbestdeskundige niet kan waarnemen of vaststellen

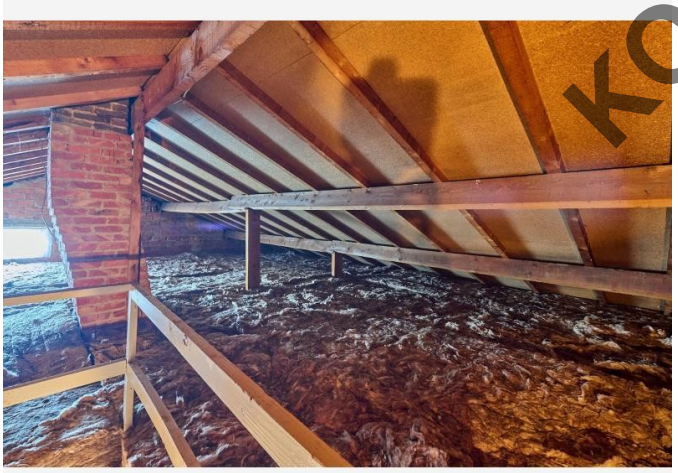
Beschrijving	Notitie	Terug te vinden op plannen
Fiche 19: Liftinfrastructuur (niet aanwezig)	Er is geen liftinfrastructuur aanwezig op de inspectielocatie.	-
Fiche 20: Geen asbestverdacht onderdak aangetroffen	Langs de binnenzijde. van het dak - de zolder - werd geen asbestverdacht onderdak aangetroffen. Dit betekent niet dat er geen onderdak aanwezig kan zijn op plaatsen die niet gecontroleerd werden. Bij werken, laat een eventueel aangetroffen onderdak controleren op aanwezigheid van asbest.	Plan 1.16: Plan van het dak
Fiche 21: Liftinfrastructuur (niet aanwezig)	Er is geen liftinfrastructuur aanwezig op de inspectielocatie.	-
