Asbestinventarisattest

Hamonterweg 107, 3950 Bocholt

Attestnummer : **20230306-000642.000**
Uitgegeven op : **06.03.2023**
Geldig tot : **06.03.2033**

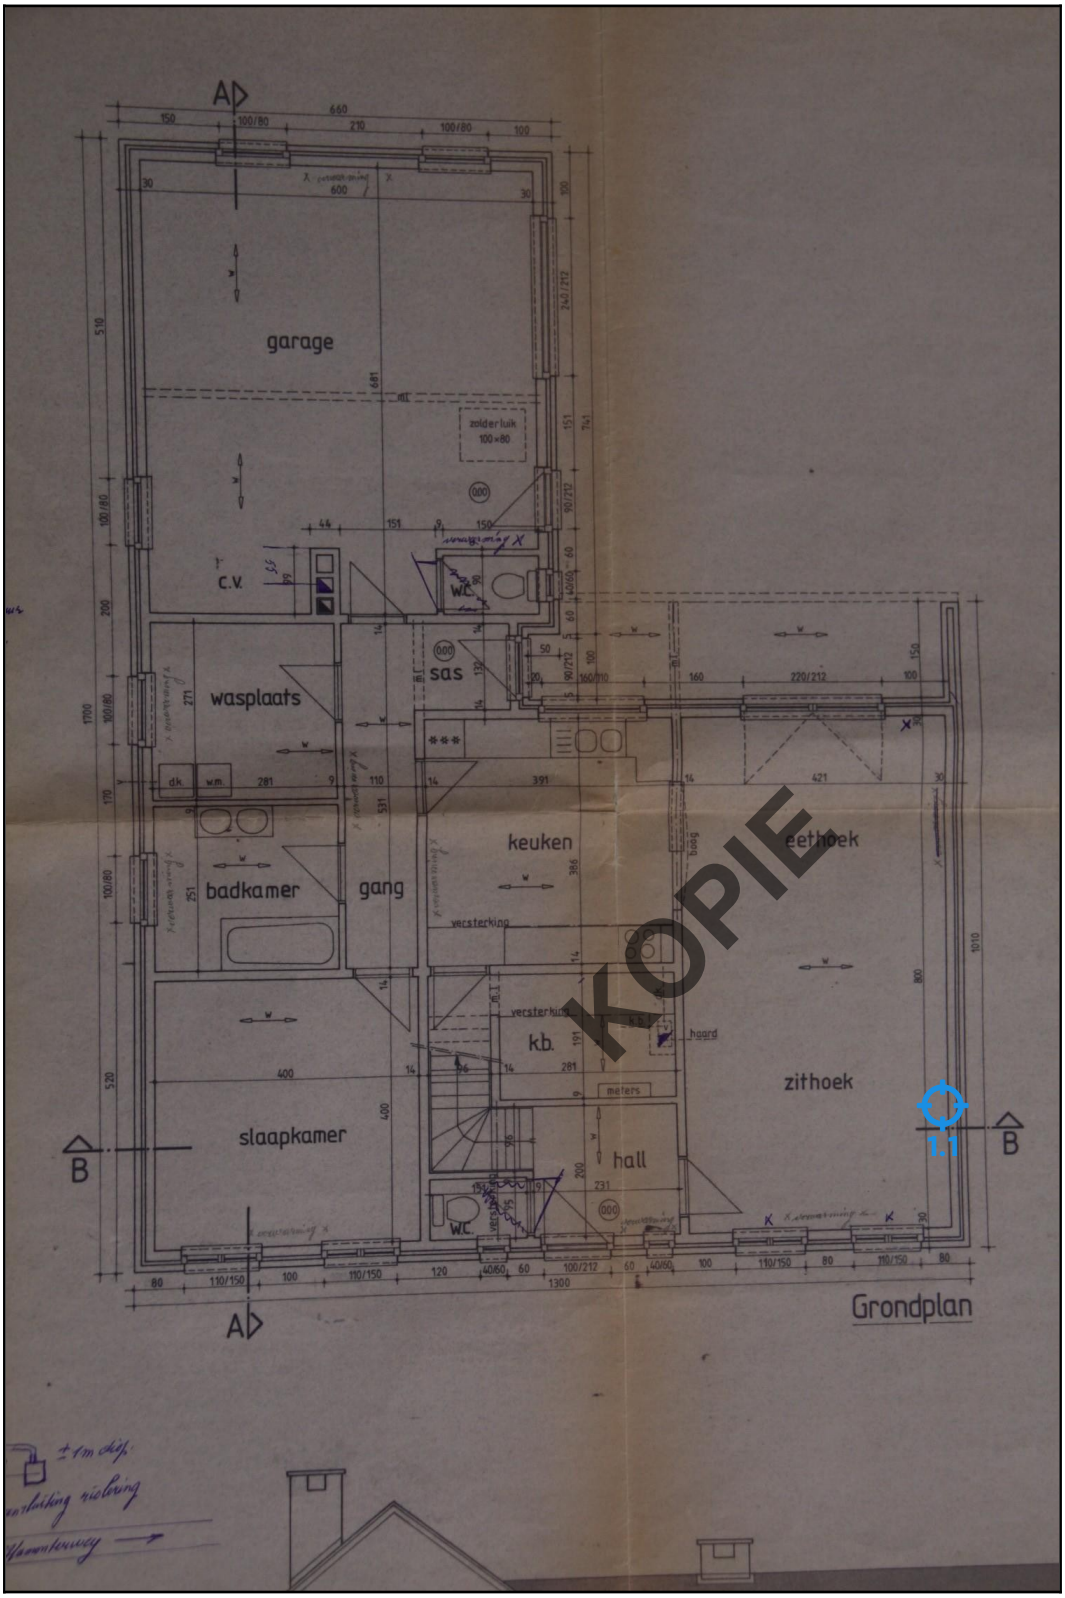
Plan 1.1: Gelijkvloers

1. Pleisterwerk binnenwanden	Geen asbest	-
1.1 Code: M1	Mengmonster	-

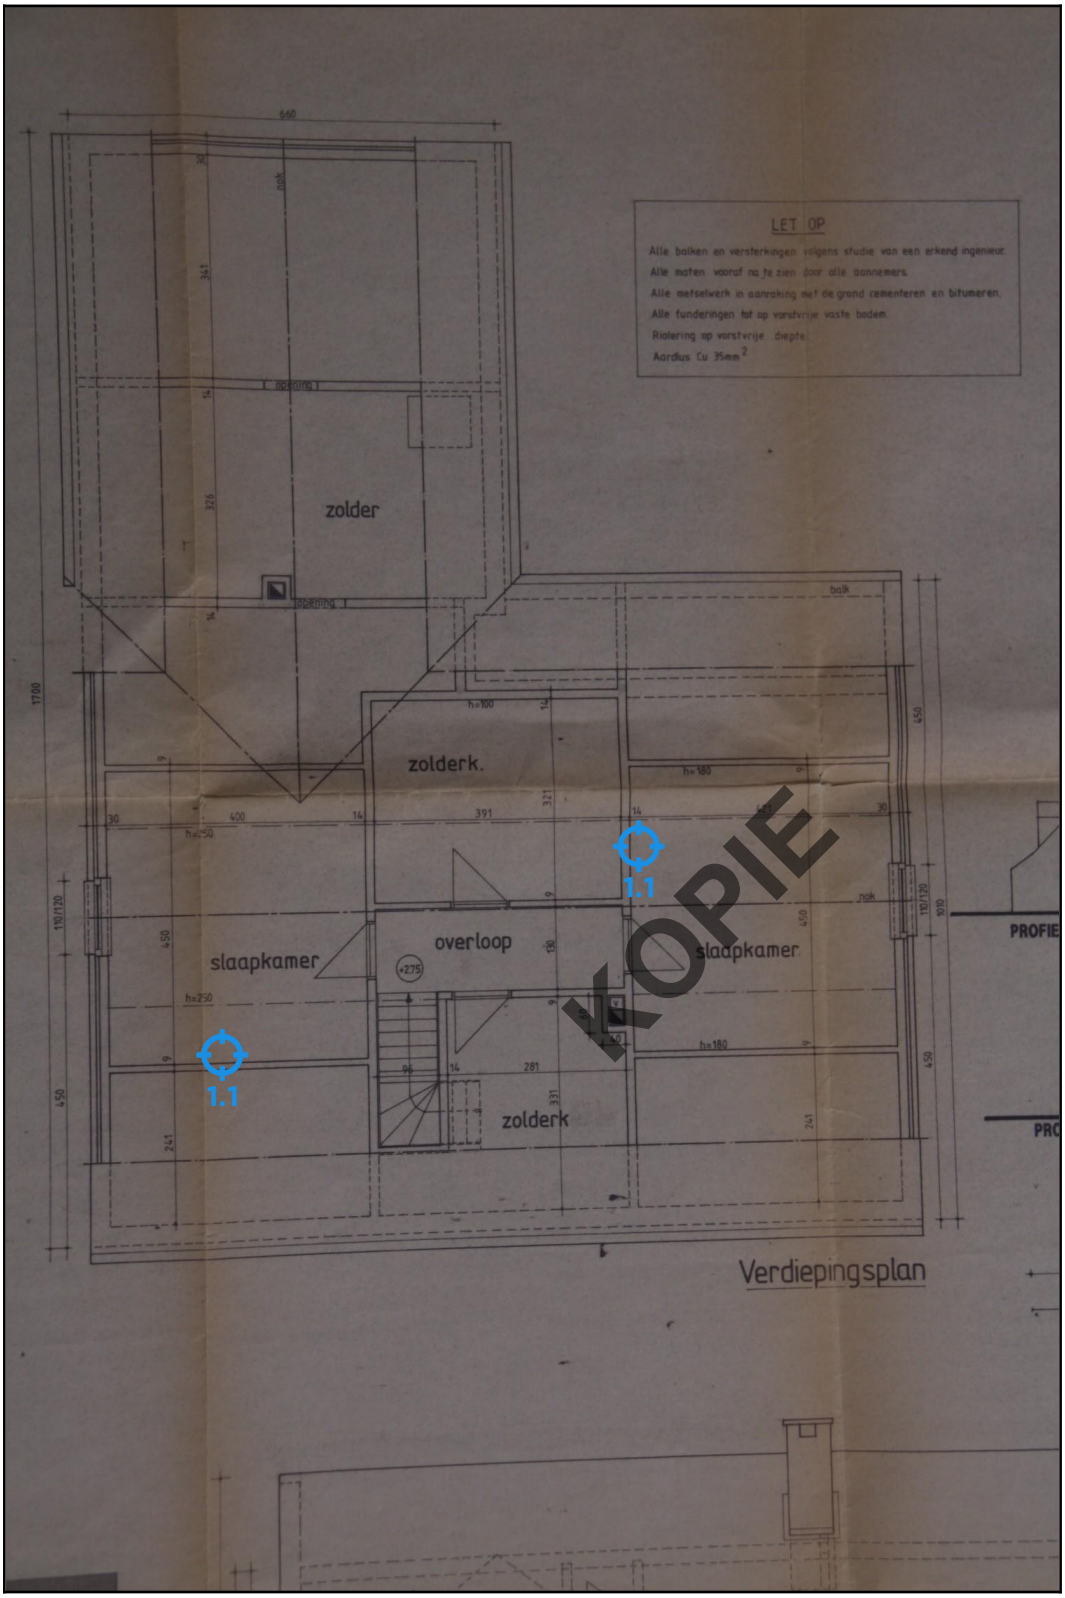
Plan 1.2: 1e Verdieping

1. Pleisterwerk binnenwanden	Geen asbest	-
1.1 Code: M1	Mengmonster	-

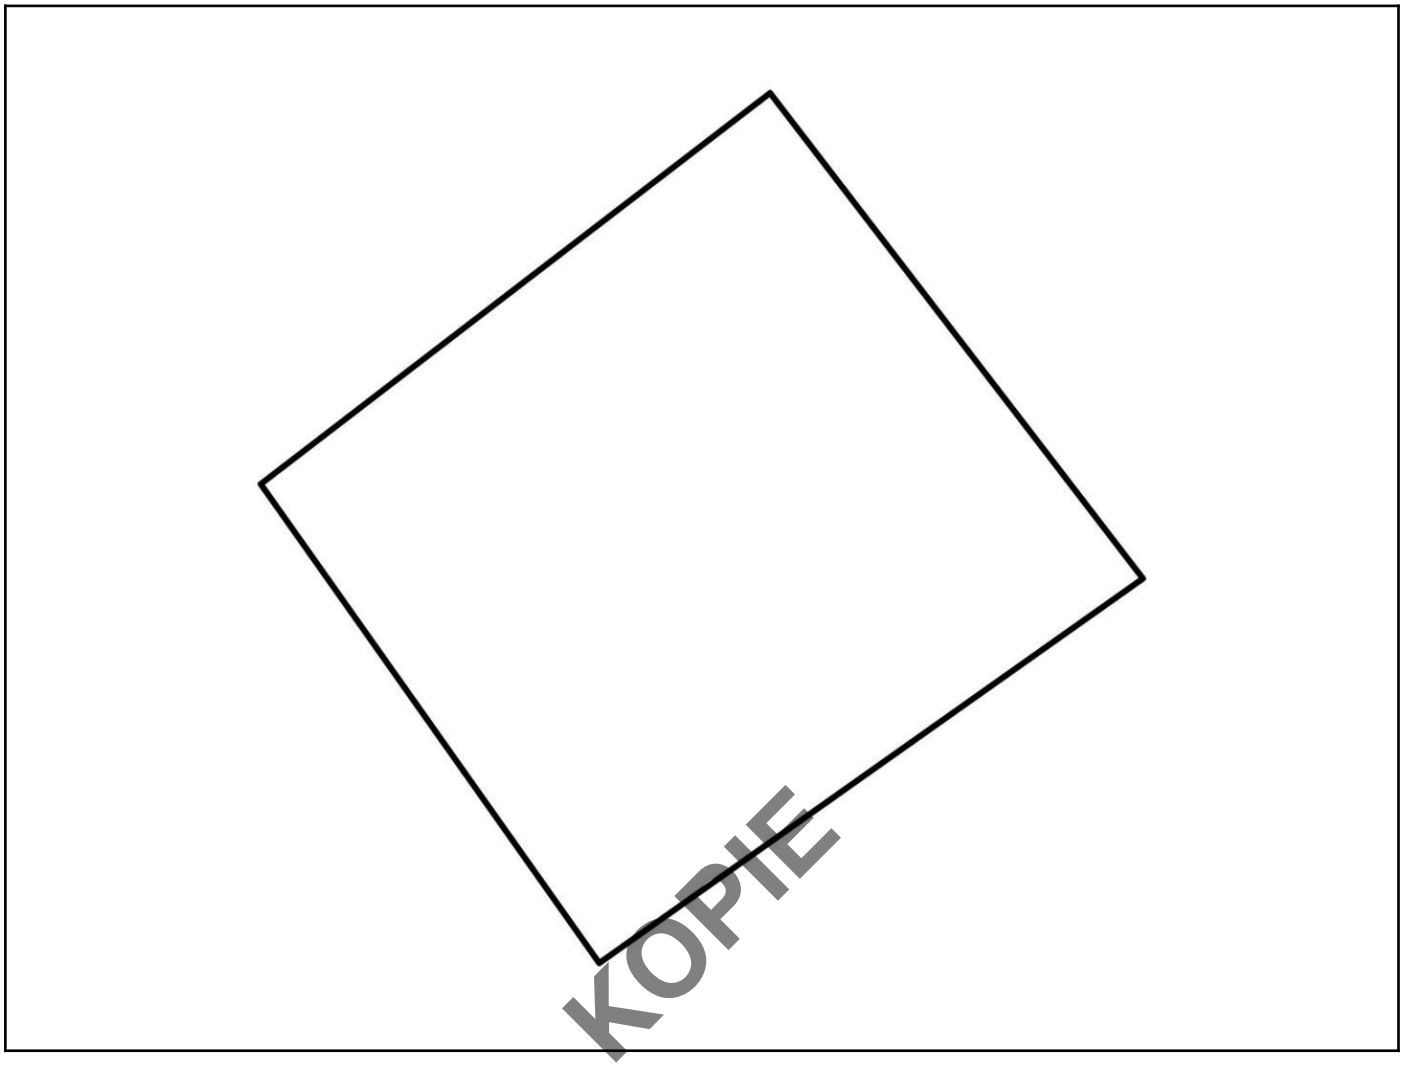
Plan 2.1: Tuinhuis plan

Geen asbest
