Asbestinventarisattest

Gruitroderkiezel 84, 3960 Bree

Attestnummer : **20260909-000425.000**
Uitgegeven op : **09.09.2026**
Geldig tot : **09.09.2031**

Niet-asbestveilig

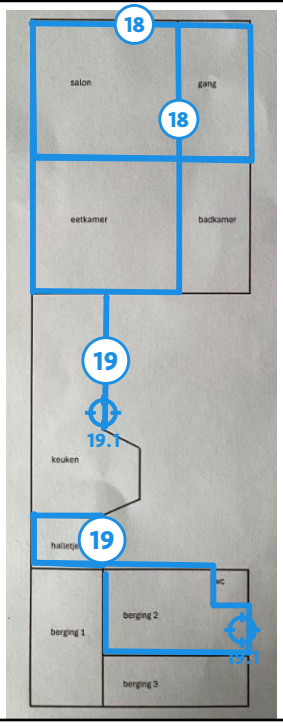
Plan 1.3: Plan van het gelijkvloers

Beschrijving	Type	Actie
18. Pleisterwerk muren kalk	Geen asbest	-
19. Pleisterwerk wanden cement	Geen asbest	-
19.1 Code: 6020468456	Mengmonster	-

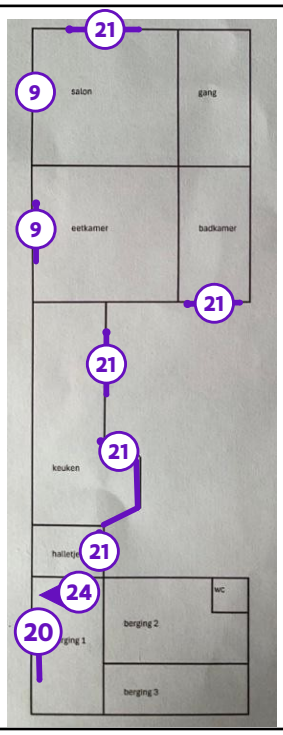
Plan 1.4: Plan van het gelijkvloers

Beschrijving	Type	Actie
9. Tegellijm wandtegels leefruimte	Advies	-
20. Leidingisolatie (niet verdacht)	Overige ruimte of materiaal	-
21. Kit aan de ramen	Overige ruimte of materiaal	-
24. CV-ketel (niet-waarneembare materialen)	Overige ruimte of materiaal	-

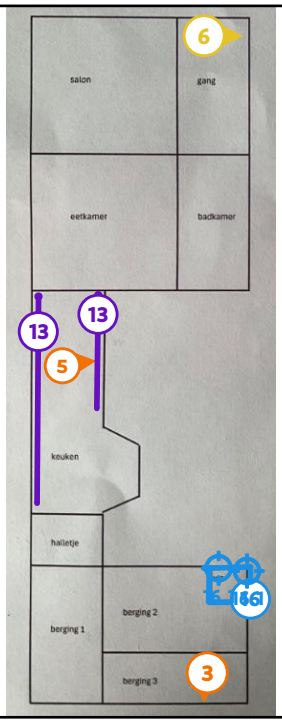
Plan 1.5: Plan van het gelijkvloers

Beschrijving	Type	Actie
3. Coating spoelbak keuken	Asbestmateriaal	Verwijderen
5. Anti-dreun onder de spoelbak keuken	Asbestmateriaal	Verwijderen
6. Bakeliete meterkast	Asbestmateriaal	Zorgvuldig beheren
13. Tegellijm wandtegels keuken	Advies	-
16. Tegellijm wandtegels toilet	Geen asbest	-
16.1 Code: 6080021191	Mengmonster	-

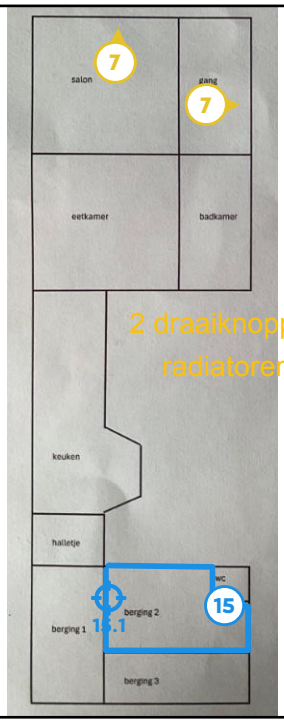
Plan 1.6: Plan van het gelijkvloers

Beschrijving	Type	Actie
7. Bakeliet stoppenkast/ draaiknop radiator en een lichtschakelaar	Asbestmateriaal	Zorgvuldig beheren
15. Bitumen smeerlaag bergingmuur	Geen asbest	-
15.1 Code: 6020468455	Puntmonster	-

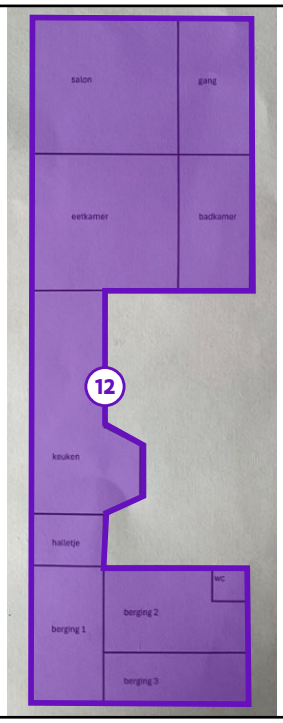
Plan 1.7: Plan van het gelijkvloers

Beschrijving	Type	Actie
12. Afsmeerlaag voegen gipskartonplaten	Advies	-

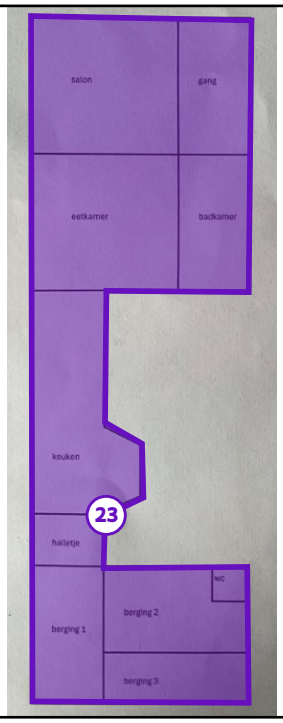
Plan 1.8: Plan van het gelijkvloers

Beschrijving	Type	Actie
23. Pleisterwerk aan het plafond (niet waarneembaar)	Overige ruimte of materiaal	-

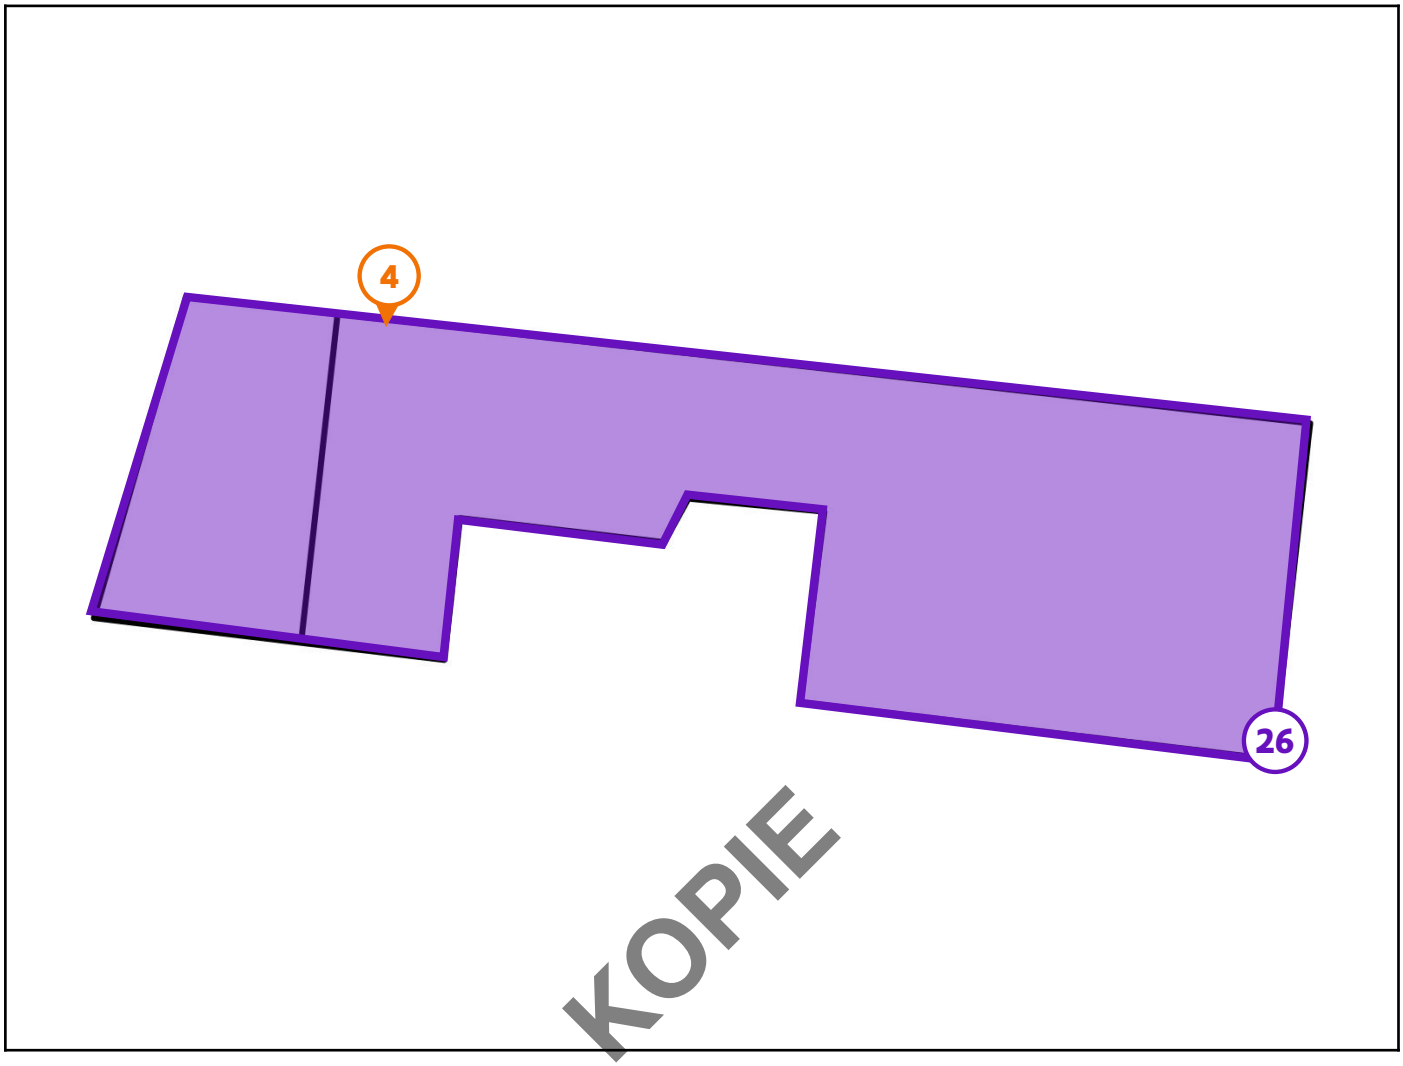
Plan 1.18: Plan van het dak

Beschrijving	Type	Actie
4. Rookgaskanaal (buis)	Asbestmateriaal	Verwijderen
26. Geen onderdak aangetroffen	Overige ruimte of materiaal	-

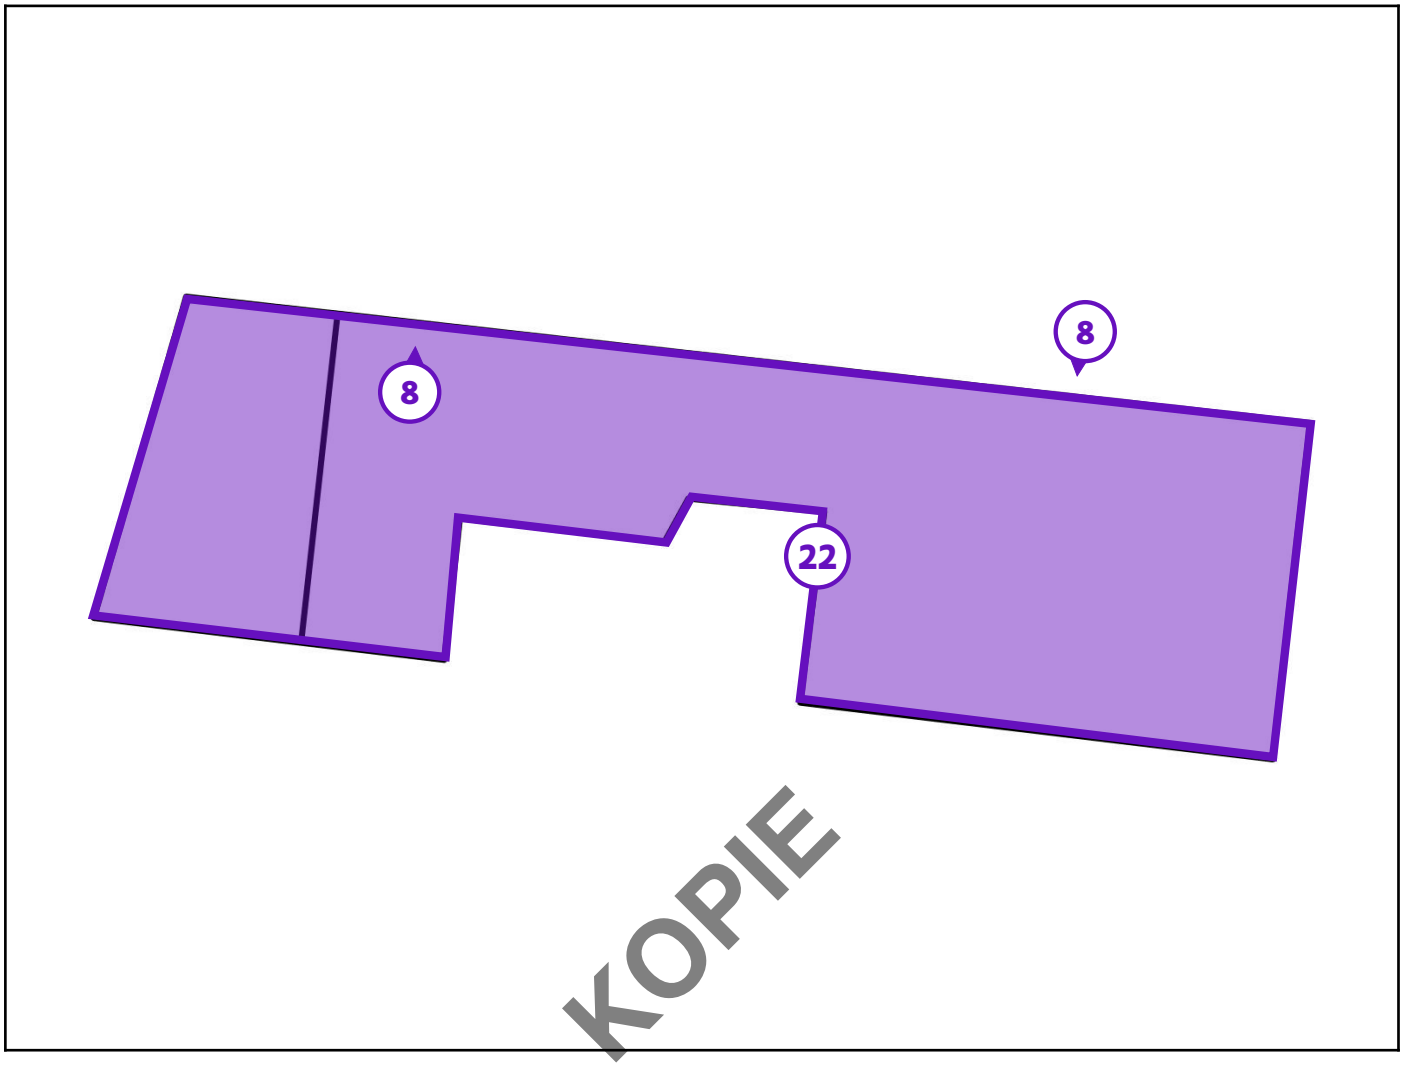
Plan 1.19: Plan van het dak

Beschrijving	Type	Actie
8. Schouw binnenzijde	Beperking	-
22. Dakbedekking bestaande uit pannen (niet verdacht)	Overige ruimte of materiaal	-

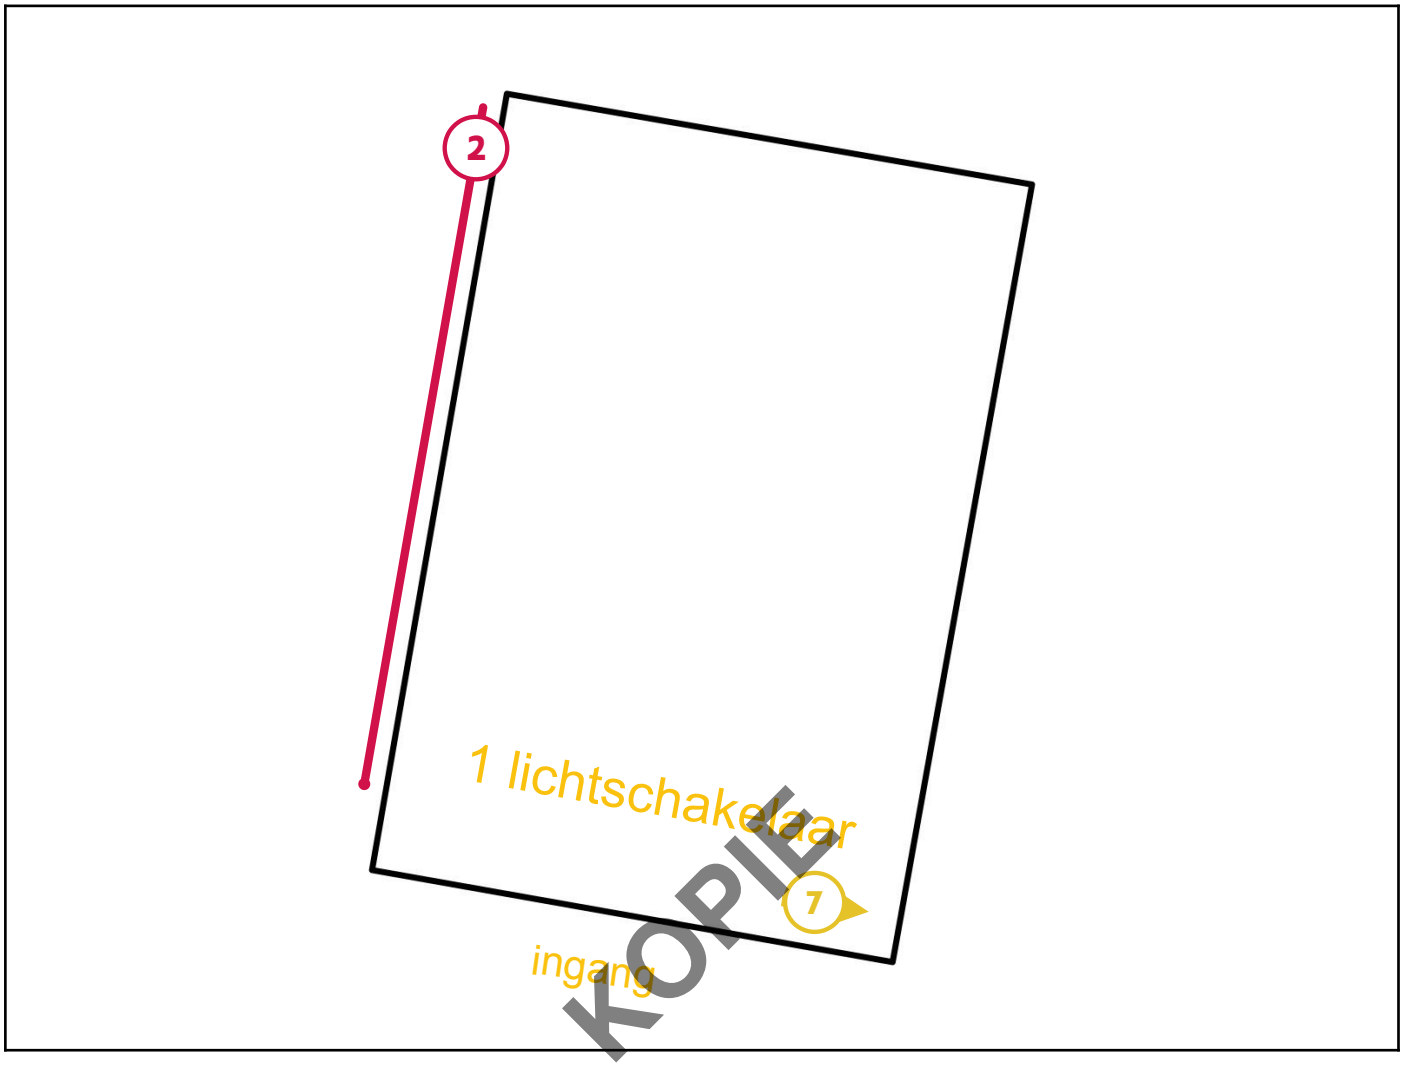
Plan 2.1: Plan van het gelijkvloers

Beschrijving	Type	Actie
2. Stopverf buiten, glas/betonplaat aan de garage	Asbestmateriaal	Dringend verwijderen
7. Bakeliet stoppenkast/ draaiknop radiator en een lichtschakelaar	Asbestmateriaal	Zorgvuldig beheren

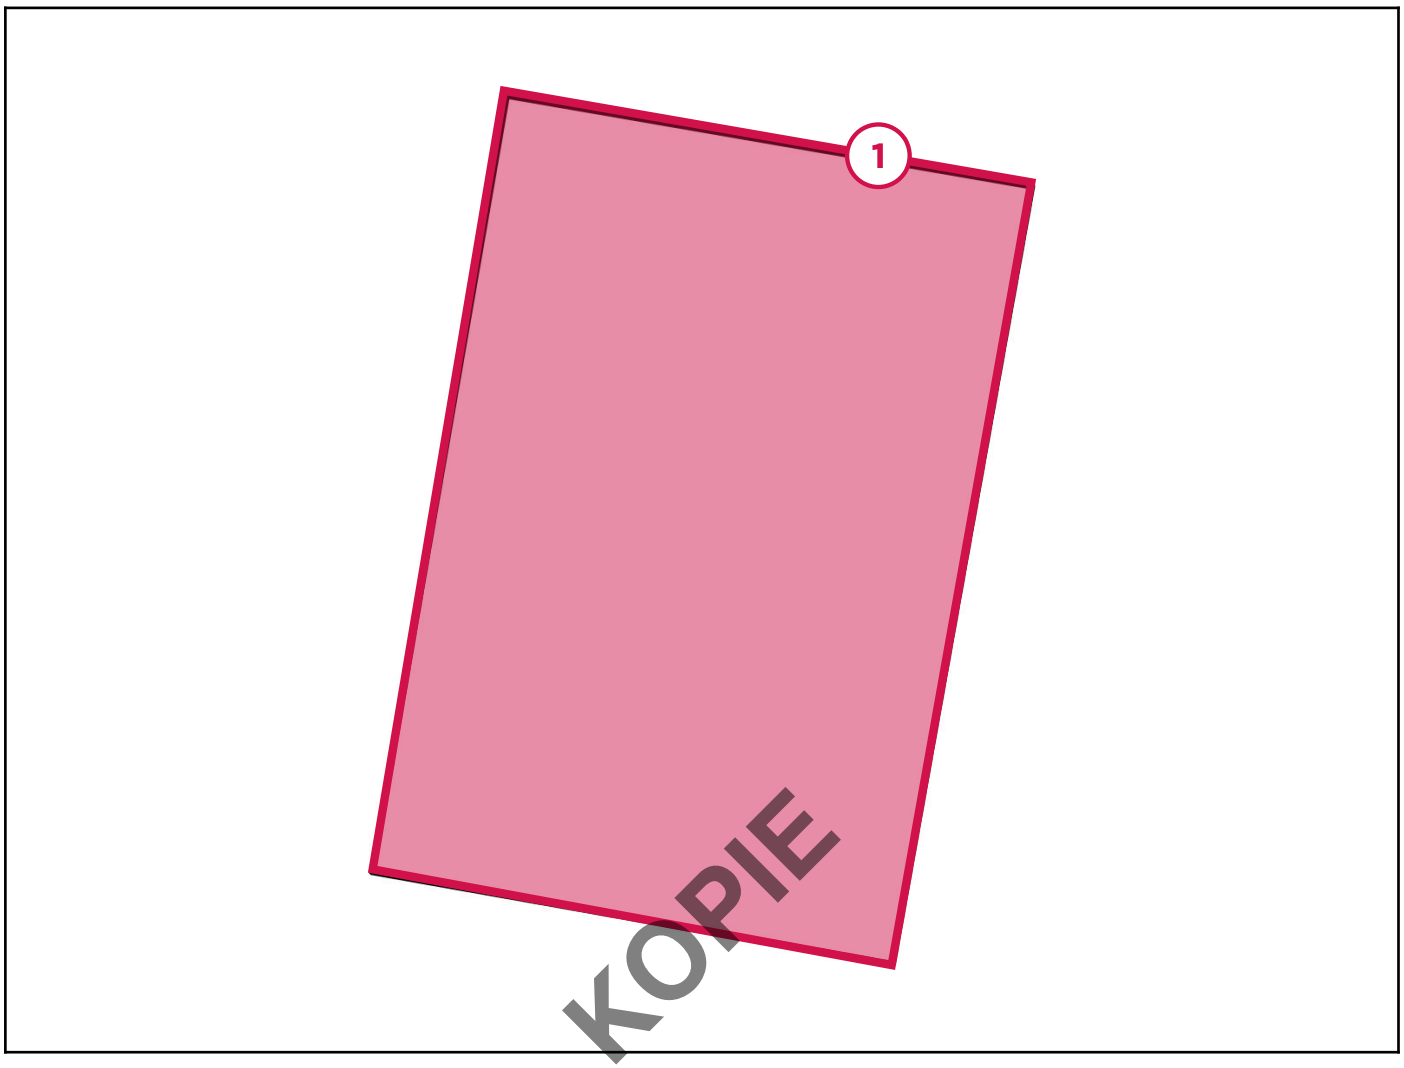
Plan 2.2: Plan van het dak

Beschrijving	Type	Actie
1. Dak bestaande uit golfplaten	Asbestmateriaal	Dringend verwijderen

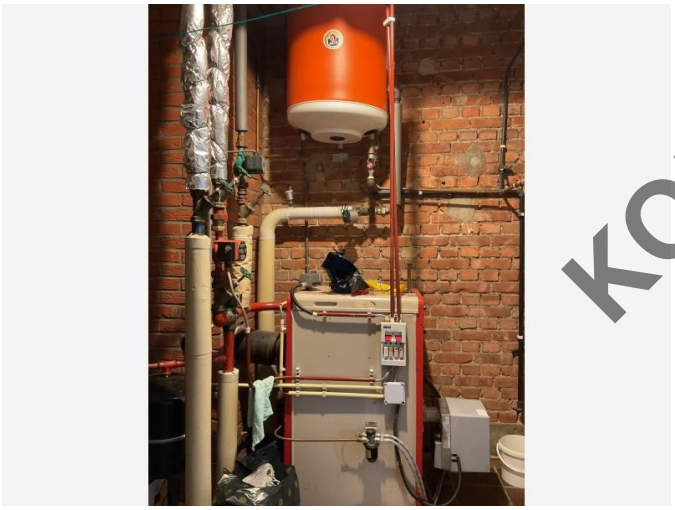
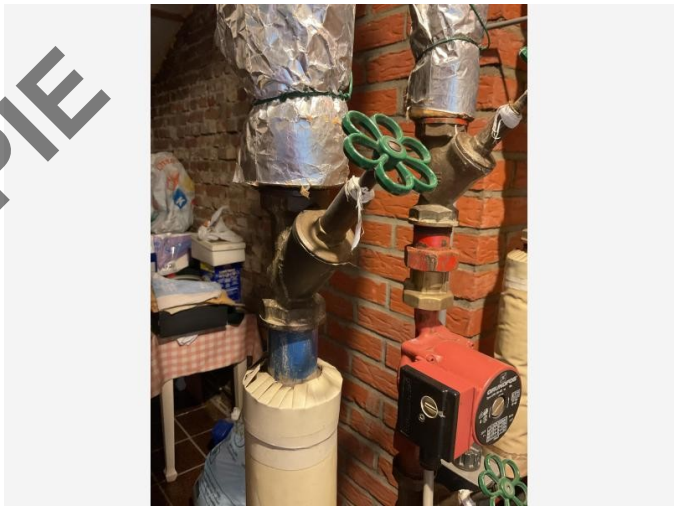
Beschrijving	Notitie	Terug te vinden op plannen
Fiche 20: Leidingisolatie (niet verdacht)	De leidingisolatie is niet-asbestverdacht.	Plan 1.4: Plan van het gelijkvloers
Fiche 21: Kit aan de ramen	De kit aan de ramen is niet asbestverdacht.	Plan 1.4: Plan van het gelijkvloers Plan 1.11: Plan van de eerste verdieping
Fiche 22: Dakbedekking bestaande uit pannen (niet verdacht)	De dakbedekking is niet-asbestverdacht.	Plan 1.19: Plan van het dak

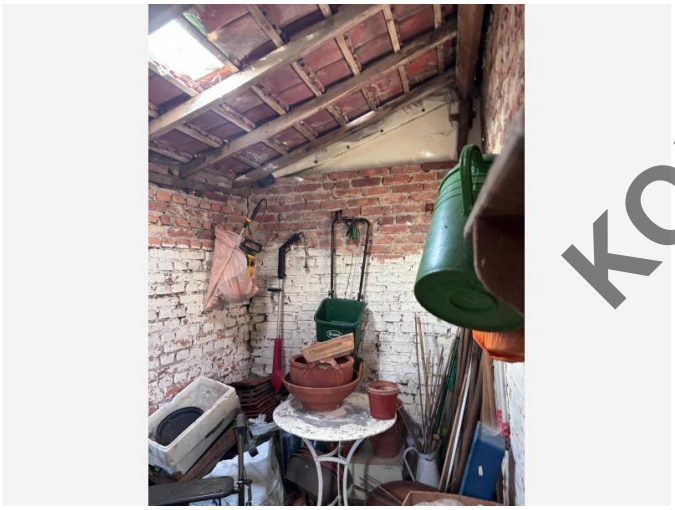
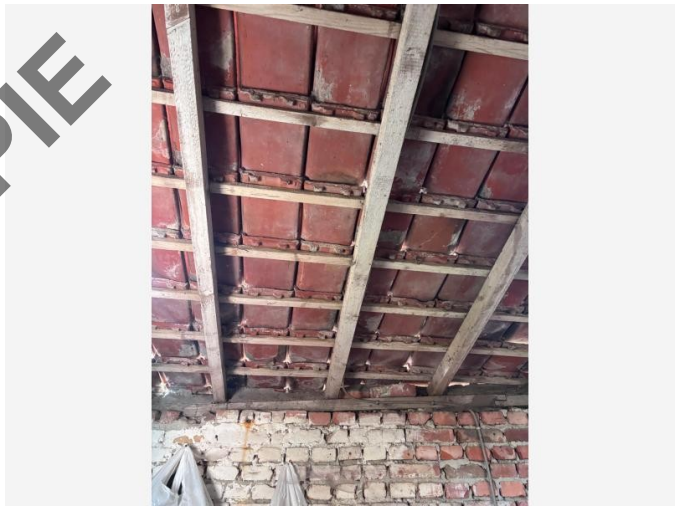
Beschrijving	Notitie	Terug te vinden op plannen
Fiche 25: Liftinfrastructuur (niet aanwezig)	Er is geen liftinfrastructuur aanwezig op de inspectielocatie.	-
Fiche 26: Geen onderdak aangetroffen	Via de bergruimte en de zolder werd geen asbestverdacht onderdak aangetroffen. Dit betekent niet dat er geen onderdak aanwezig kan zijn op plaatsen die niet gecontroleerd werden. Bij werken, laat een eventueel aangetroffen onderdak controleren op aanwezigheid van asbest.	Plan 1.18: Plan van het dak
