Asbestinventarisattest

Heuvel 70, 3920 Lommel

Attestnummer : **20260816-000086.000**
Uitgegeven op : **16.08.2026**
Geldig tot : **16.08.2031**

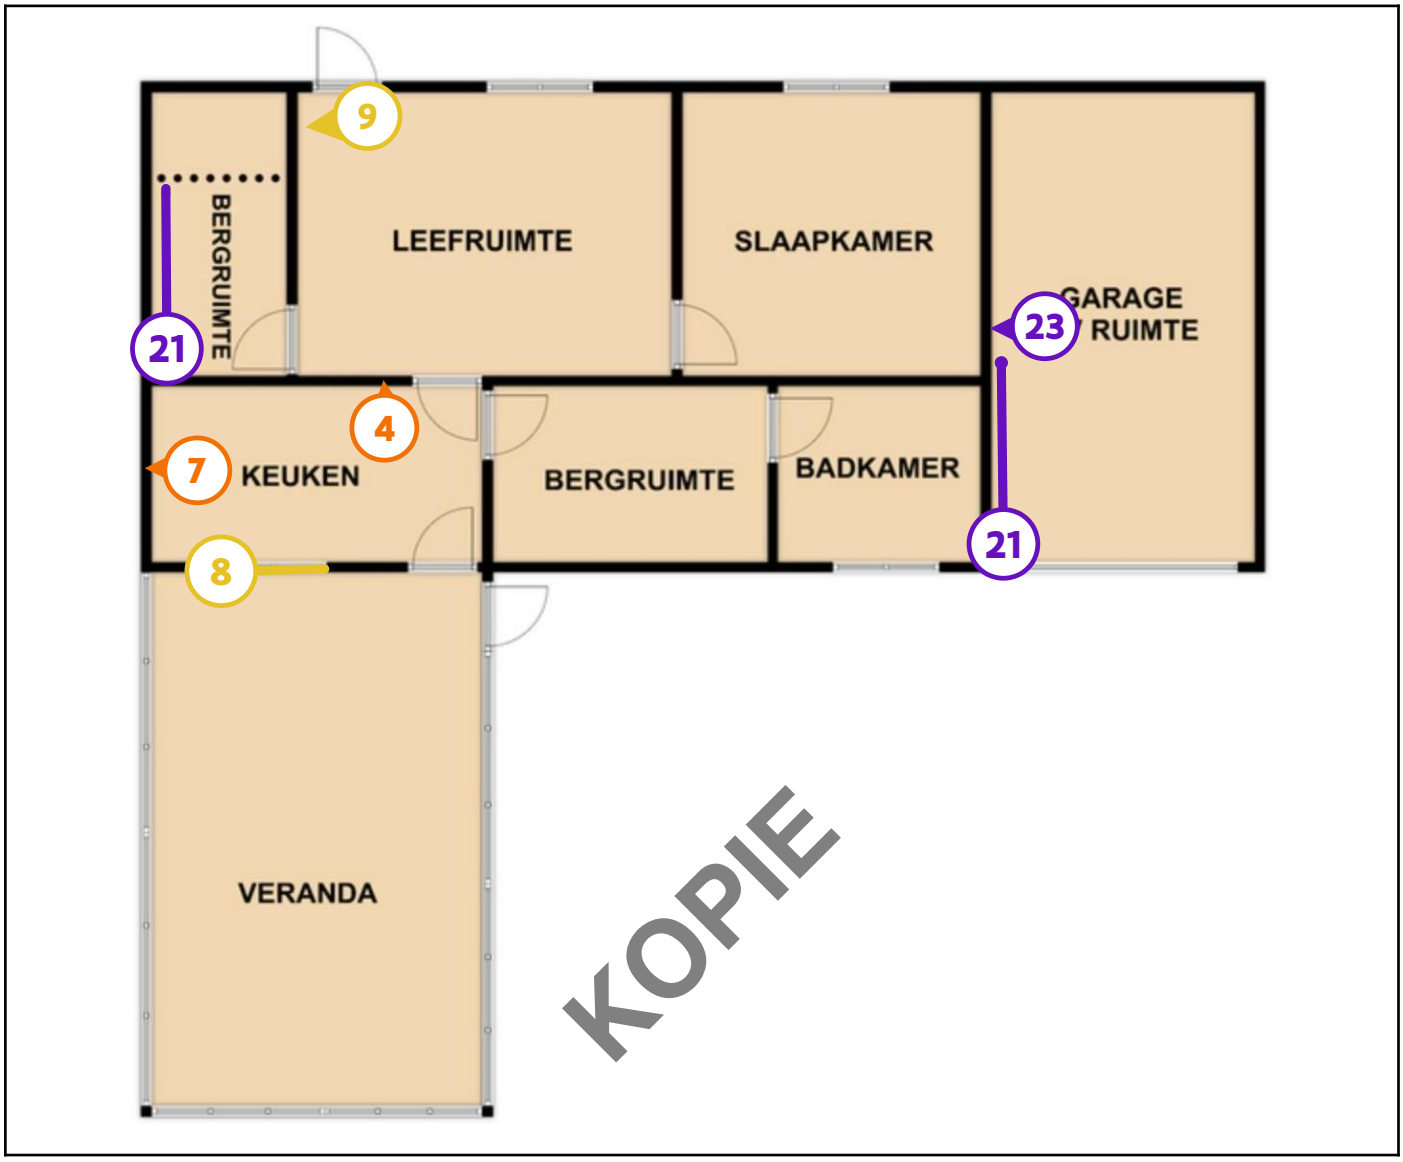
Plan 1.3: Plan van het gelijkvloers

Beschrijving	Type	Actie
4. Bakeliet schakelaar	Asbestmateriaal	Verwijderen
7. Anti-dreun onder de spoelbak keuken	Asbestmateriaal	Verwijderen
8. Vensterbank type massal	Asbestmateriaal	Zorgvuldig beheren
9. Bakeliete meterkast	Asbestmateriaal	Zorgvuldig beheren
21. Leidingisolatie (niet verdacht)	Overige ruimte of materiaal	-

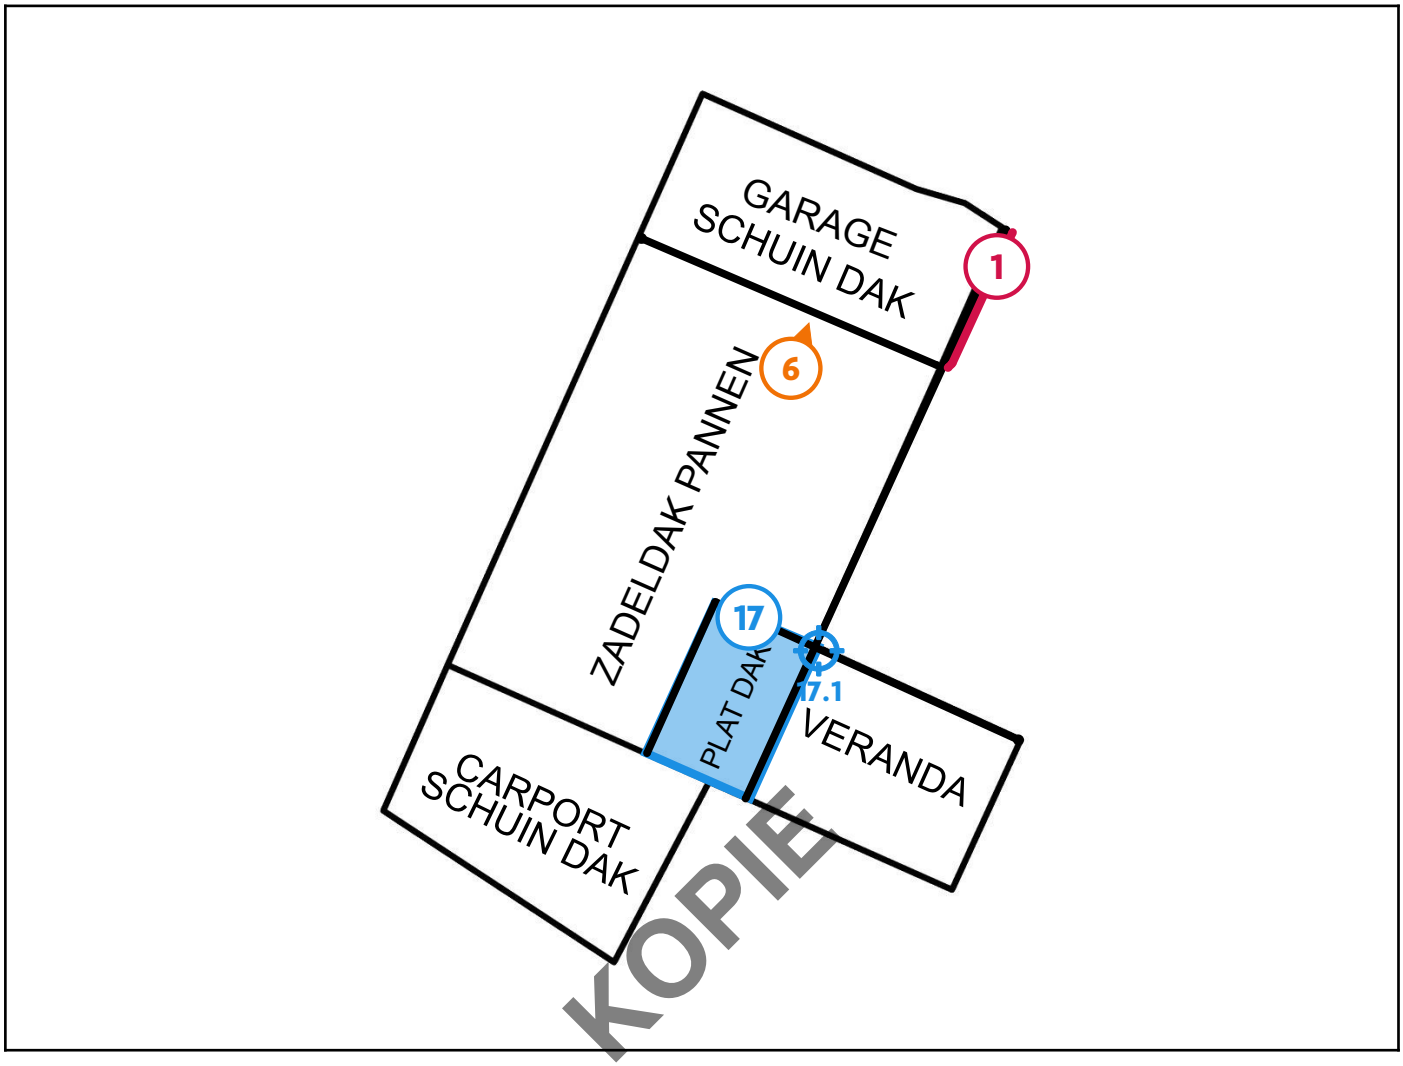
Plan 1.7: Plan van de daken

Beschrijving	Type	Actie
1. Mos/sediment in de dakgoot	Asbestmateriaal	Dringend verwijderen
6. Crepi aan de schouw (cementeringslaag)	Asbestmateriaal	Verwijderen
17. Roofing dak	Geen asbest	-
17.1 Code: 9551750	Puntmonster	-

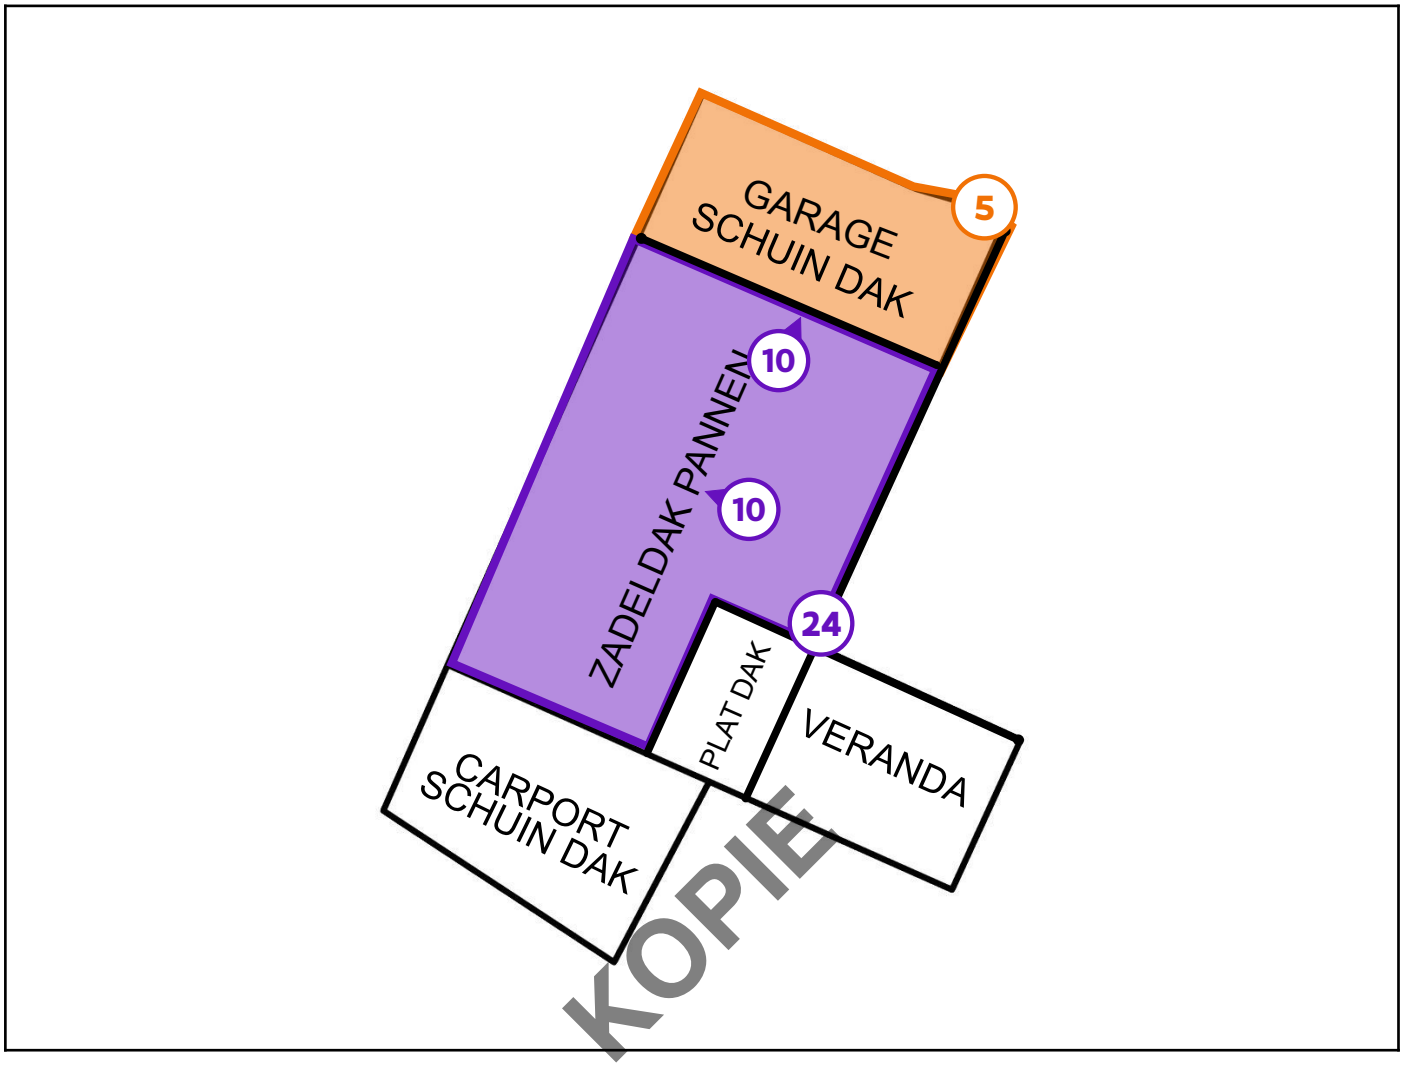
Plan 1.9: Plan van de daken

Beschrijving	Type	Actie
5. Dak bestaande uit golfplaten - garage	Asbestmateriaal	Verwijderen
10. Schouw binnenzijde	Beperking	-
24. Dakbedekking bestaande uit pannen (niet verdacht)	Overige ruimte of materiaal	-

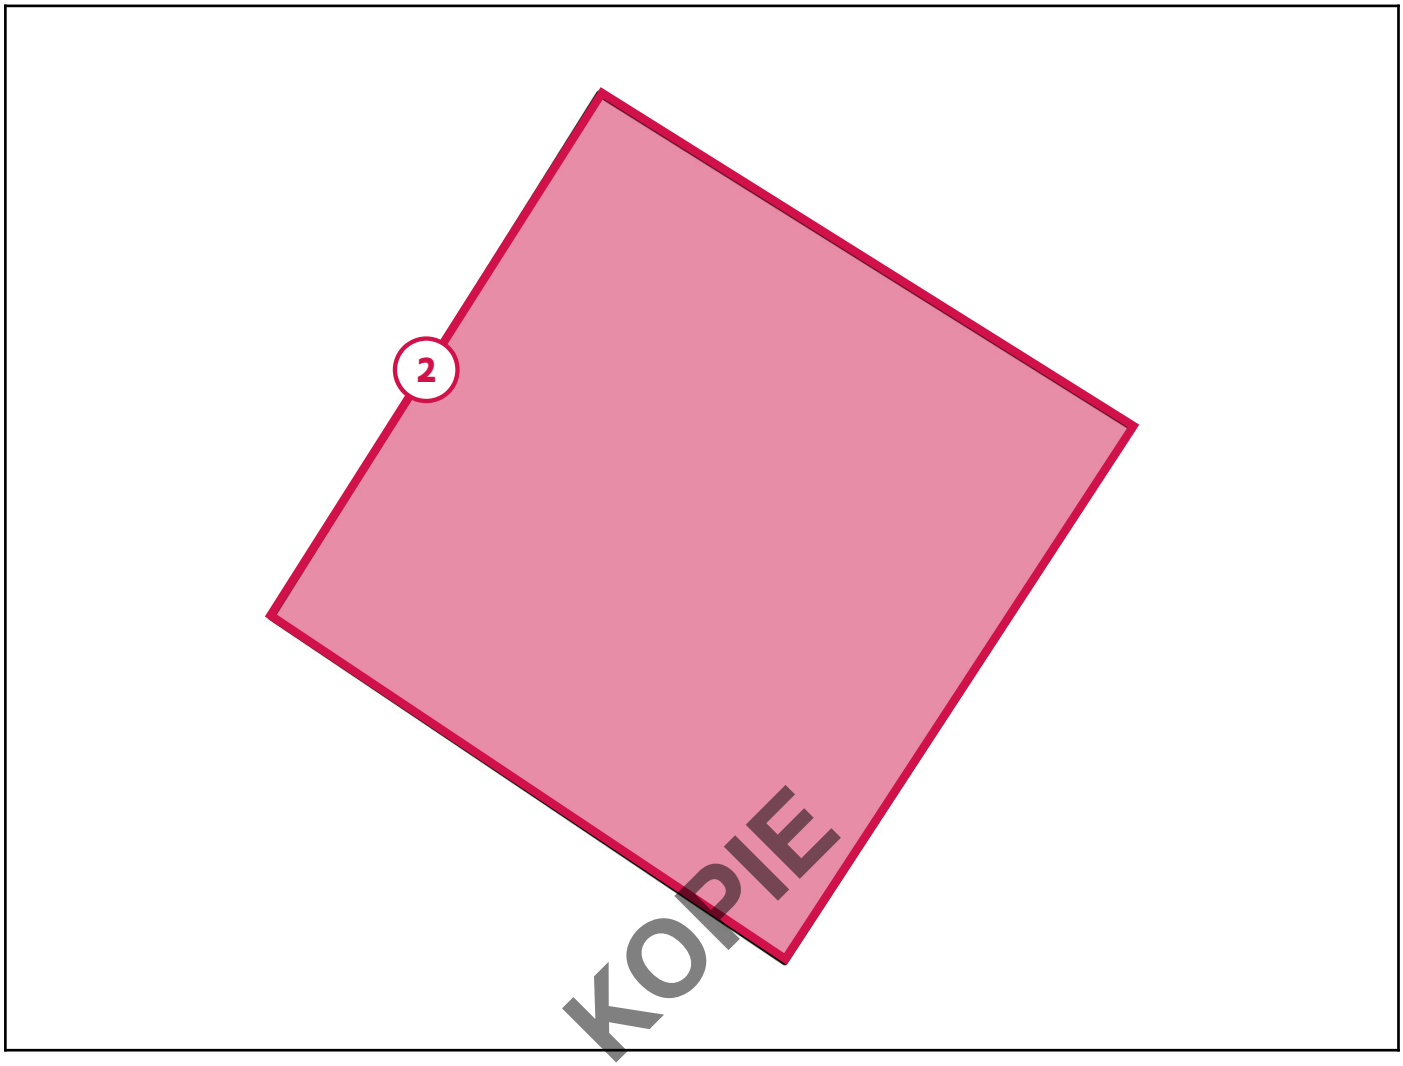
Plan 3.1: Plan van de tuinberging - dak

Beschrijving	Type	Actie
2. Dak bestaande uit golfplaten - tuinberging	Asbestmateriaal	Dringend verwijderen

- Verwijder dit asbestmateriaal zo snel mogelijk. Volg de toestand goed op.
- Voer bijkomende staalname(s) uit.

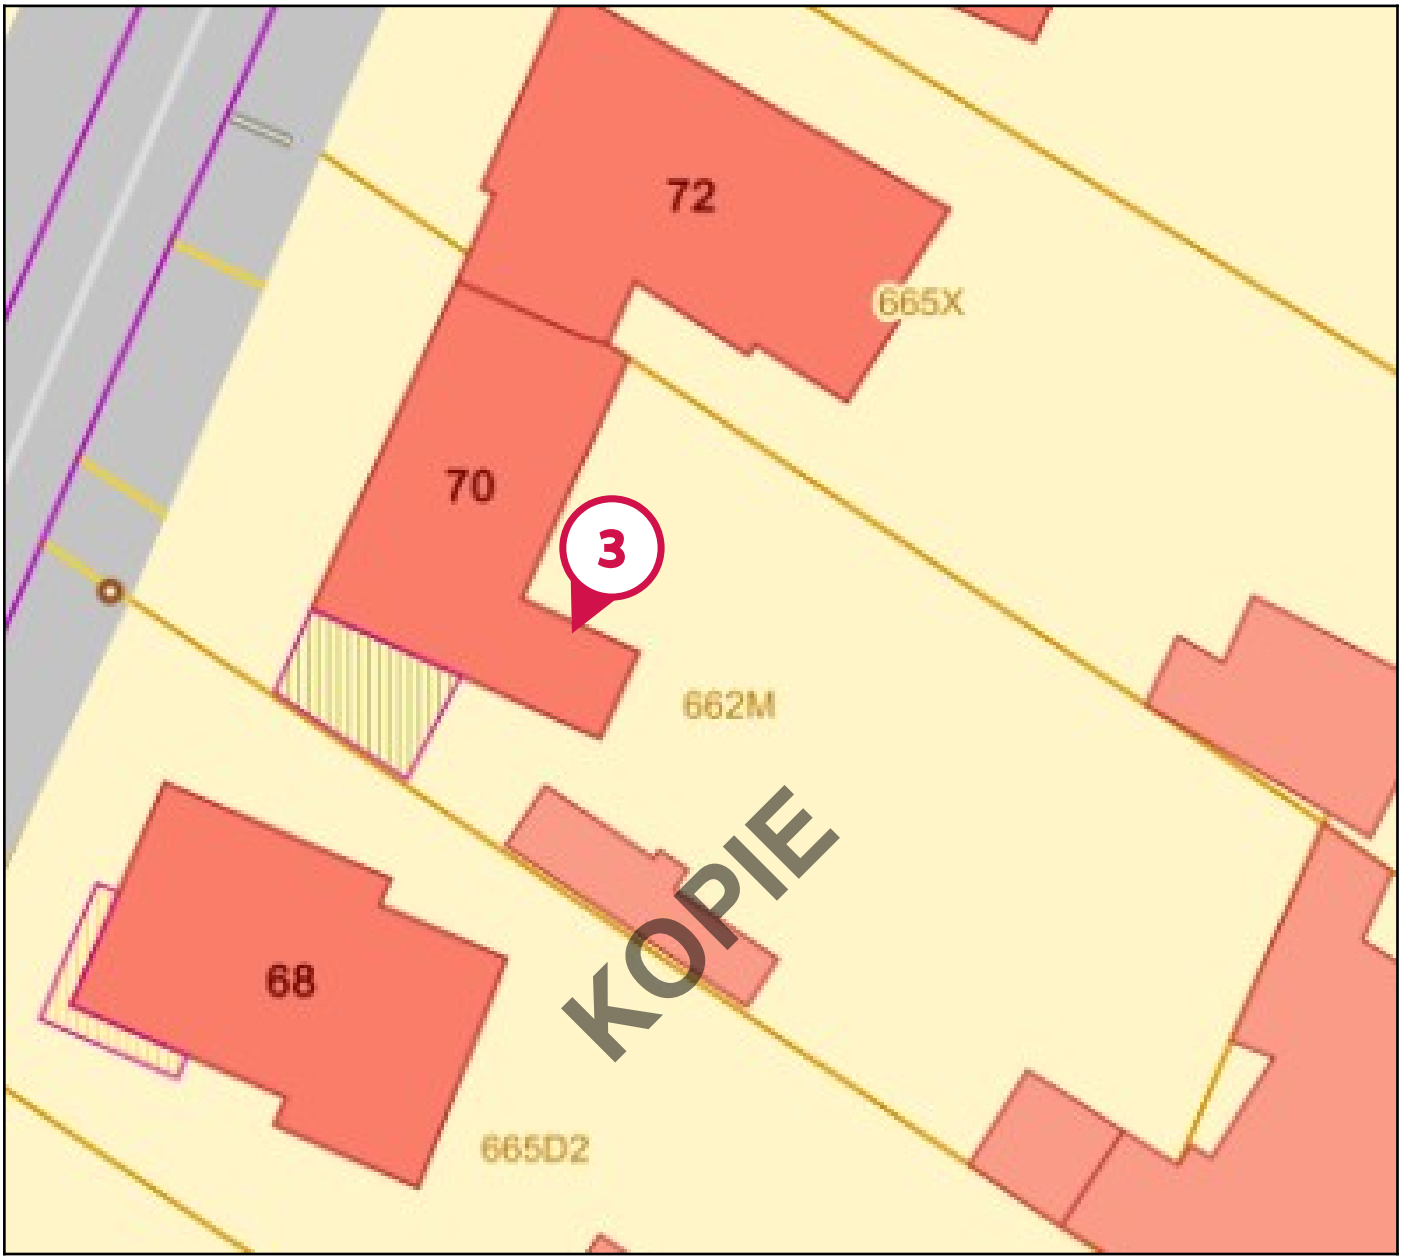
Plan 4.1: Vaststellingen buiten de constructies

Beschrijving	Type	Actie
3. Afval (roofing)	Asbestmateriaal	Dringend verwijderen

- Verwijder het asbestafval.
- Voer bijkomende staalname(s) uit.

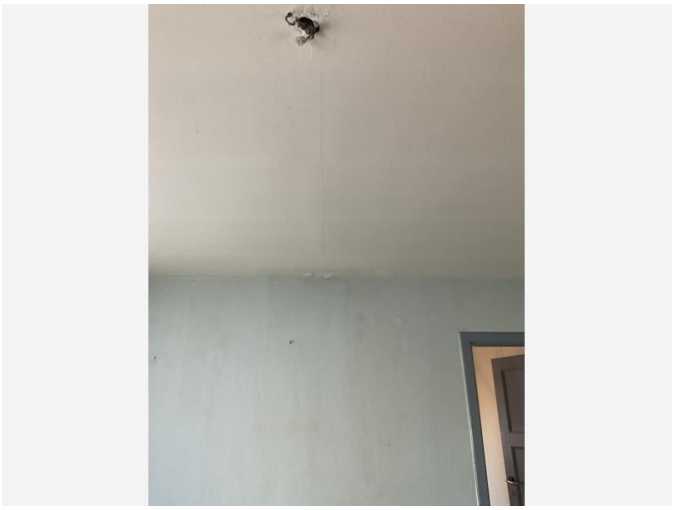
Fiche 19: Gipskarton platen

Geen asbest
