Asbestinventarisattest

Ruiterijstraat 13, 3920 Lommel

Attestnummer : **20261124-000198.000**
Uitgegeven op : **24.11.2026**
Geldig tot : **24.11.2036**

Niet-asbestveilig

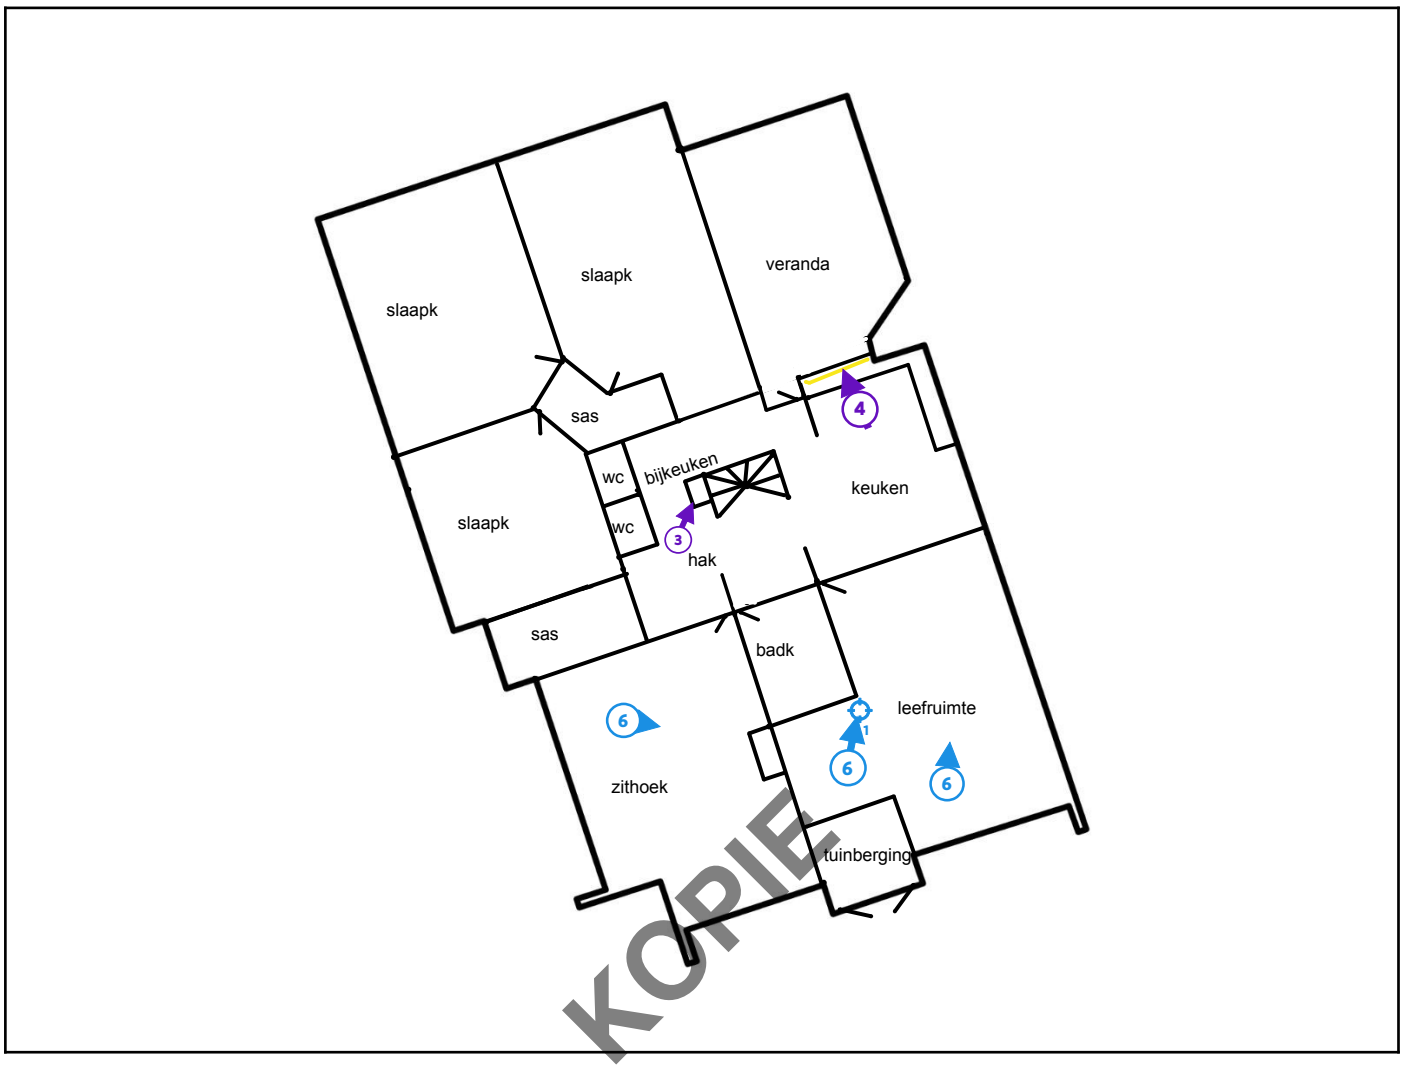
Plan 1.1: Hoofdgebouw gelijkvloers

Beschrijving	Type	Actie
3. Schouwen	Beperking	-
4. Tegellijm	Advies	-
6. Ballatum	Geen asbest	-
6.1 Code: 3920RUI 13 B	Puntmonster	-

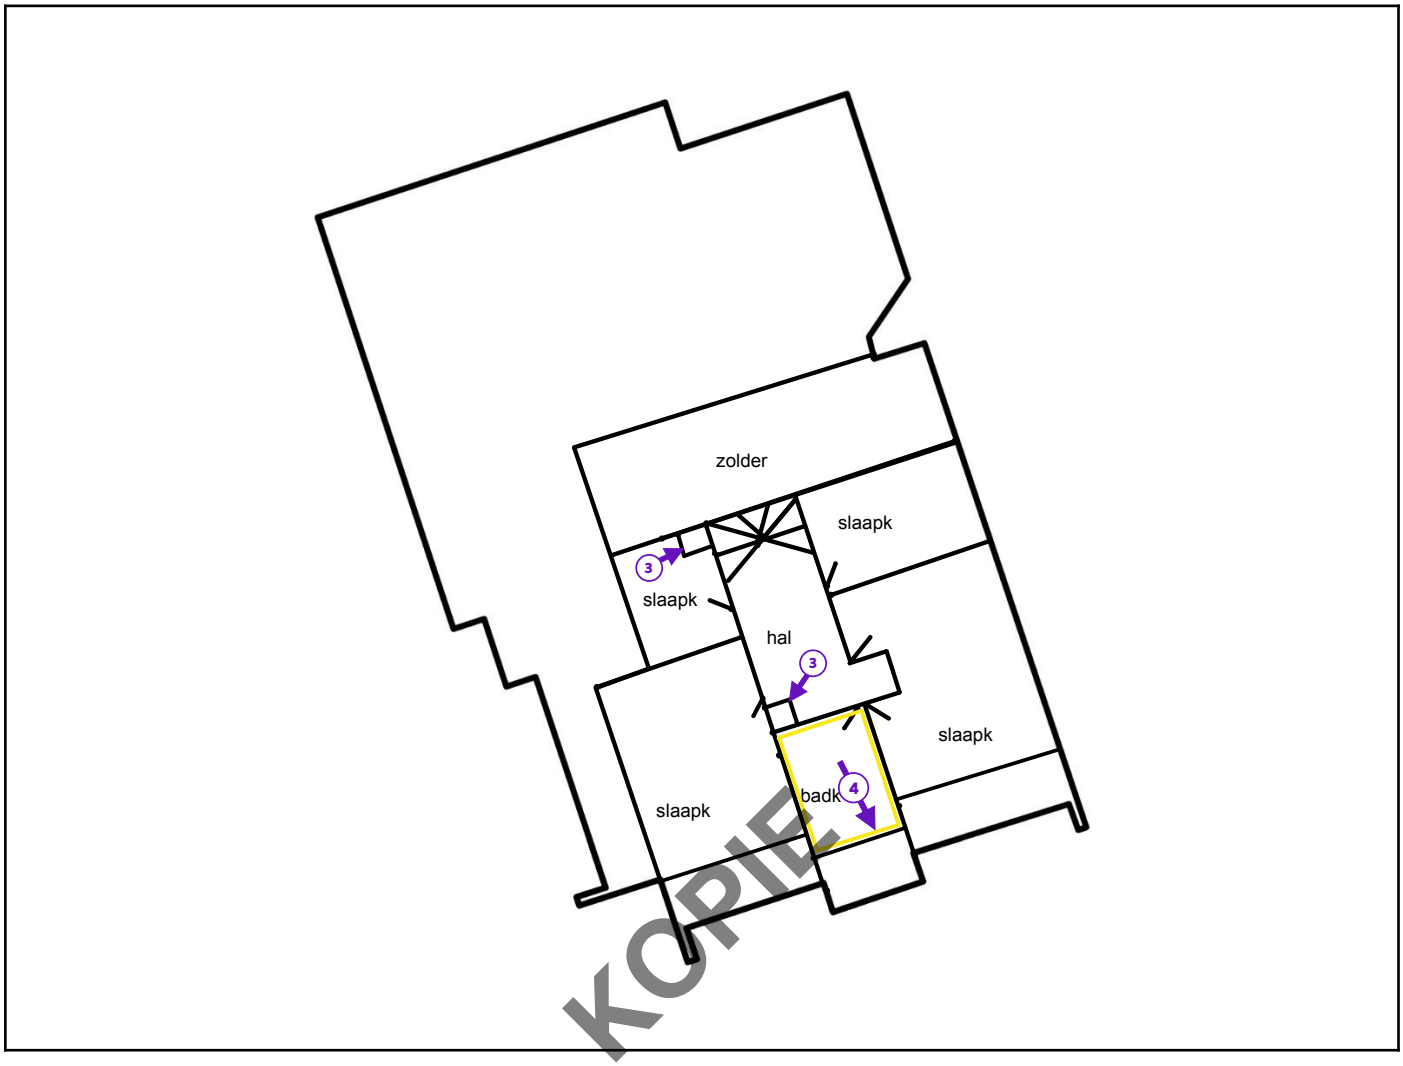
Plan 1.2: Hoofdgebouw verdieping

Beschrijving	Type	Actie
3. Schouwen	Beperking	-
4. Tegellijm	Advies	-

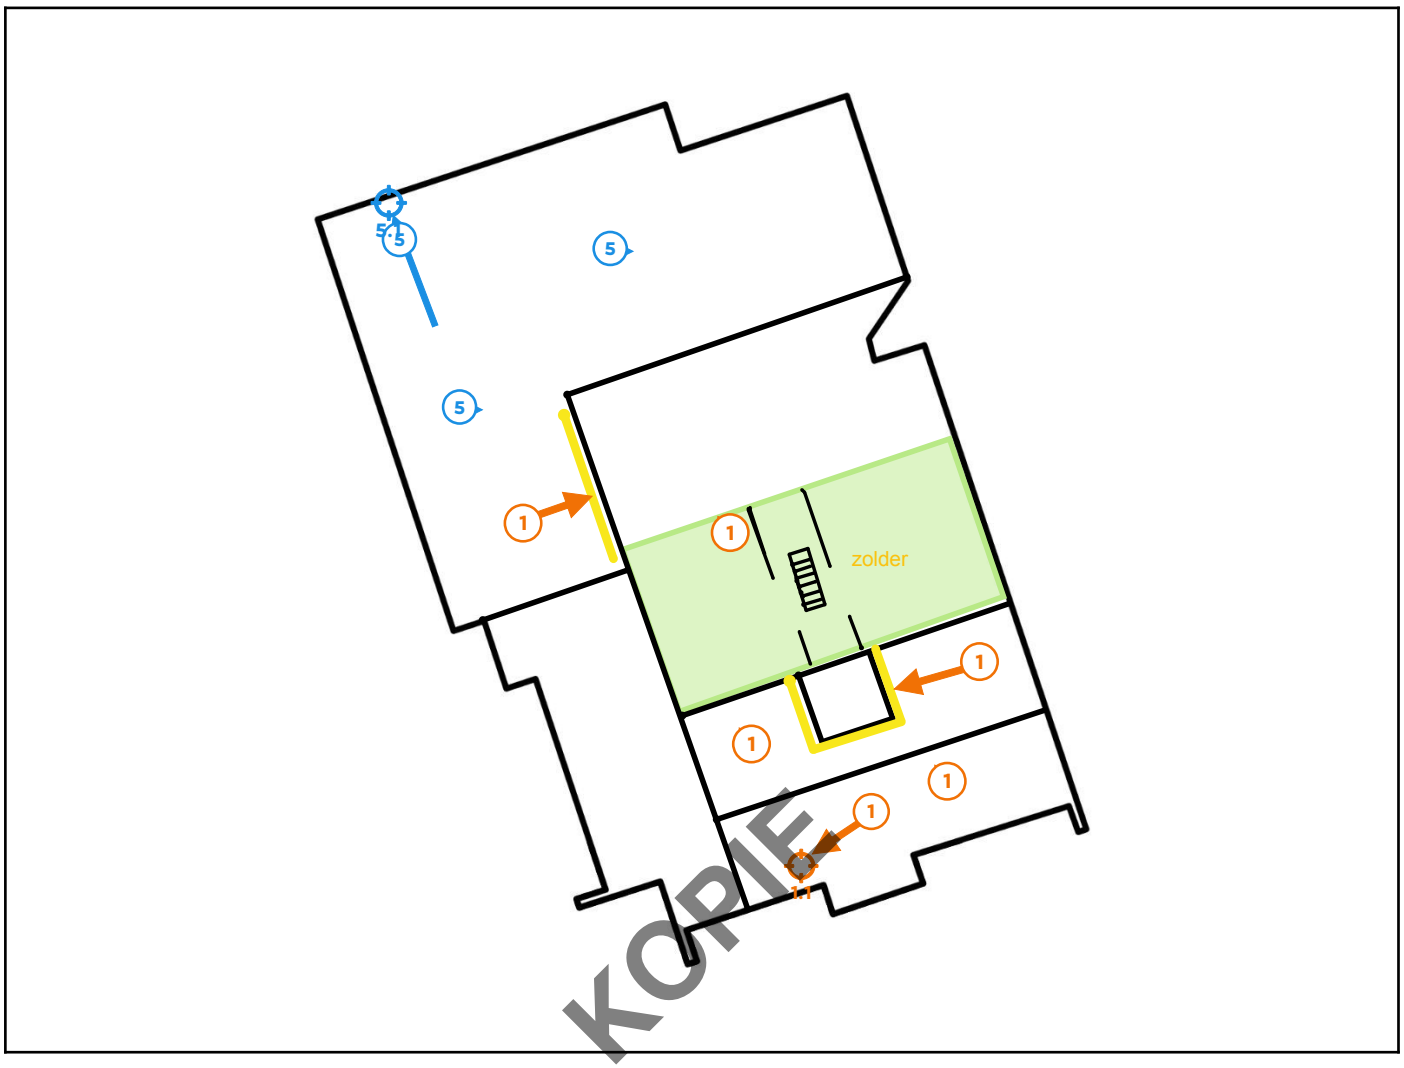
Plan 1.3: Hoofdgebouw zolder

Beschrijving	Type	Actie
1. Dakbedekking	Asbestmateriaal	Verwijderen
1.1 Code: 392RUI 13 Lei	Puntmonster	-
5. Dakbedekking plat dak	Geen asbest	-
5.1 Code: 3920RUI 13 R	Puntmonster	-

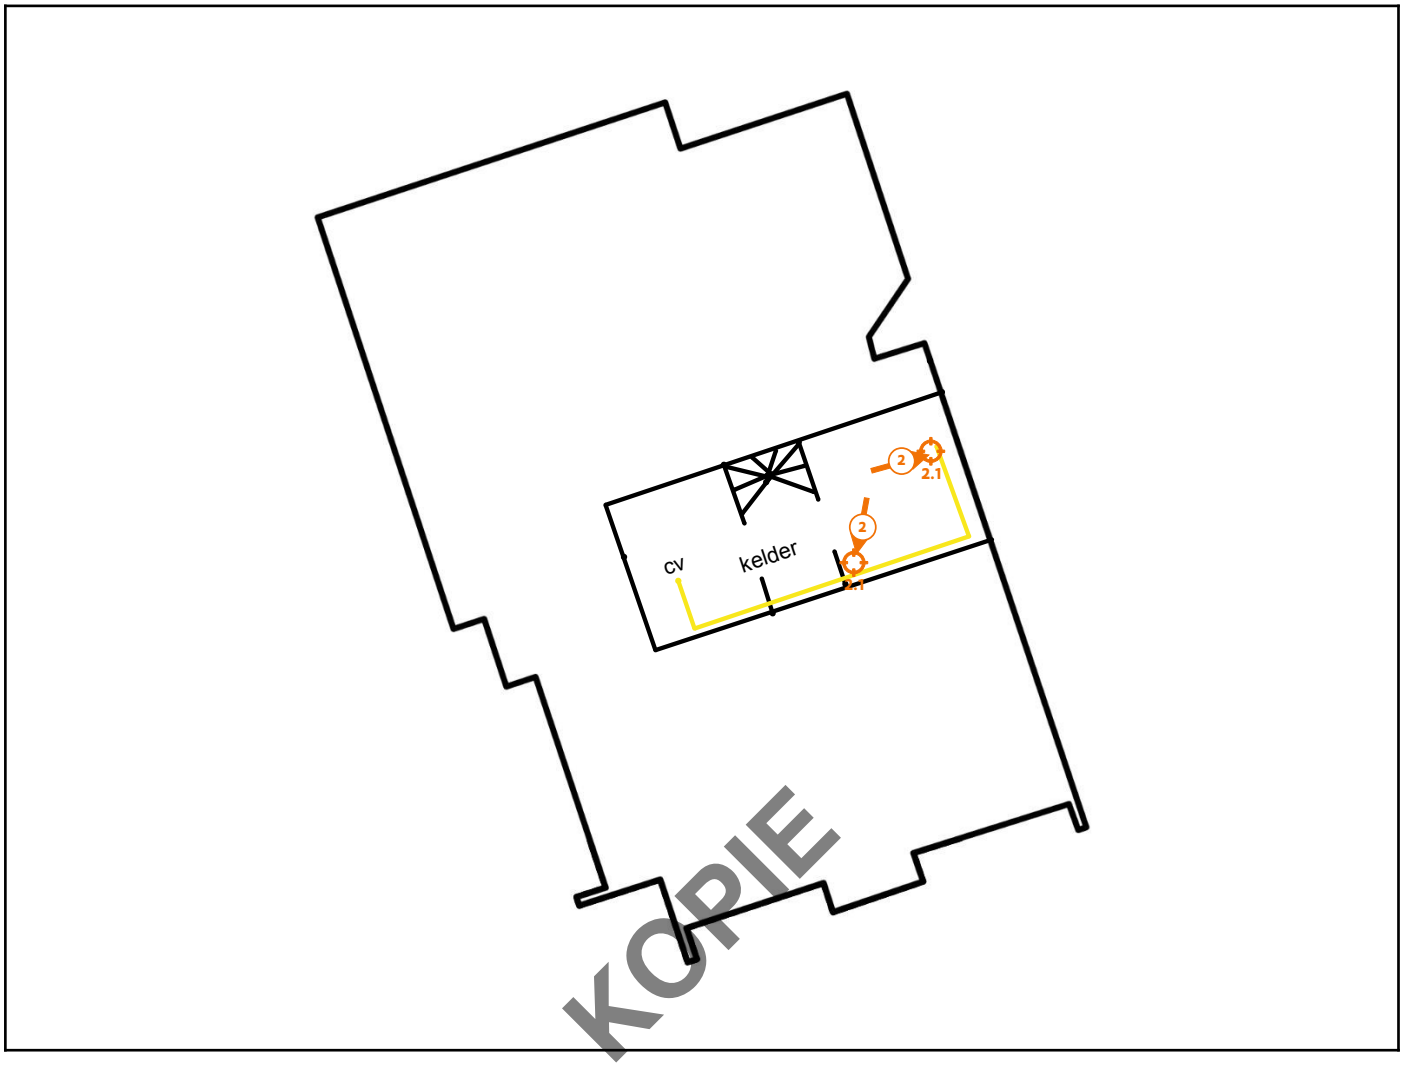
Plan 1.4: Hoofdgebouw kelder

Beschrijving	Type	Actie
2. Leidingisolatie	Asbestmateriaal	Verwijderen
2.1 Code: 3920RUI 13 L	Mengmonster	-
