# Asbestinventarisatattest

Koning Leopoldlaan 99, 3920 Lommel

Attestnummer : 20250223-000132.000

**Niet-asbestveilig**

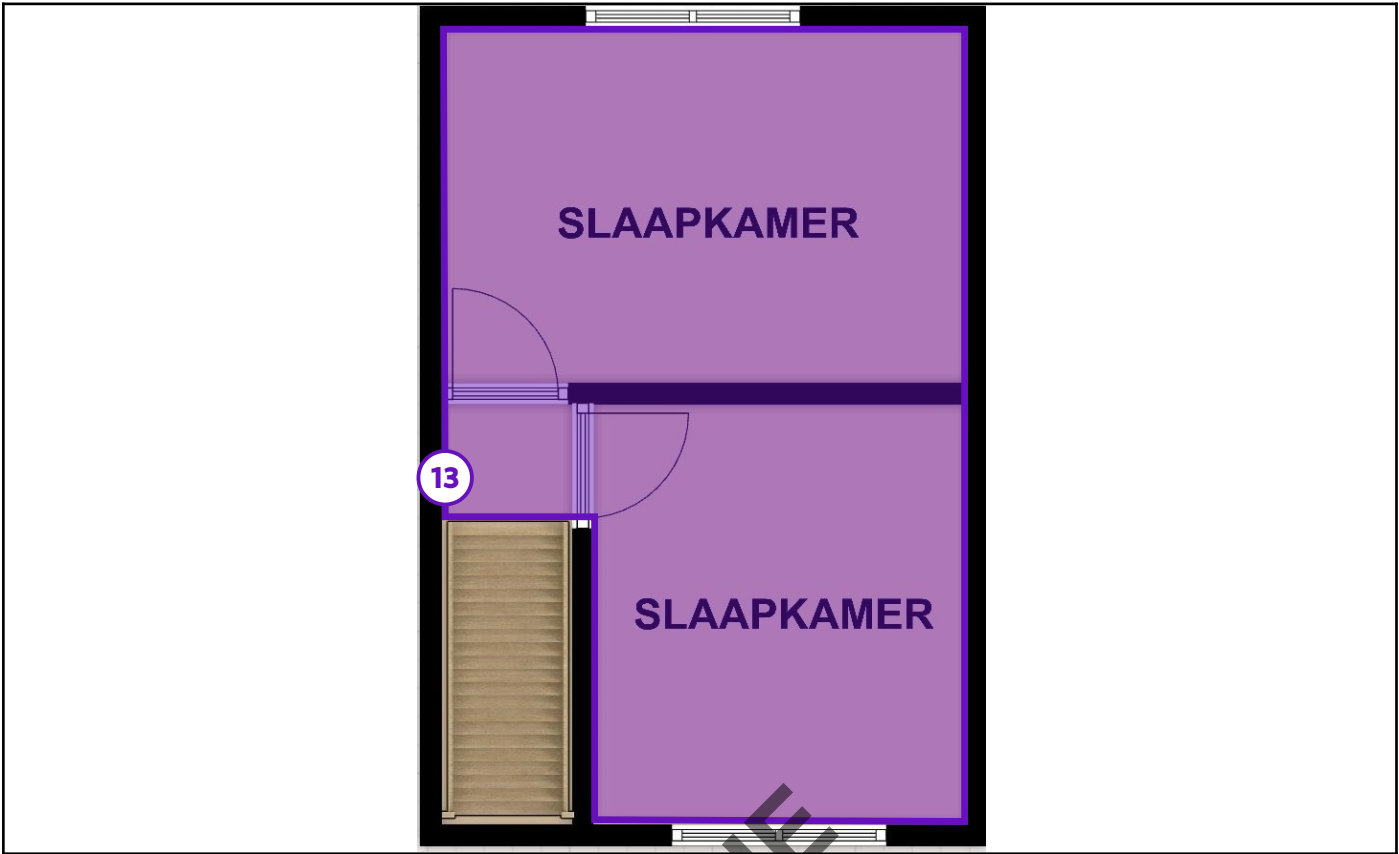
# Plan 1.5: Plan van de eerste verdieping

| Beschrijving | Type | Actie |
|---|---|---|
| 13. Onder- en bovenliggende vinylvloeren | Advies | - |

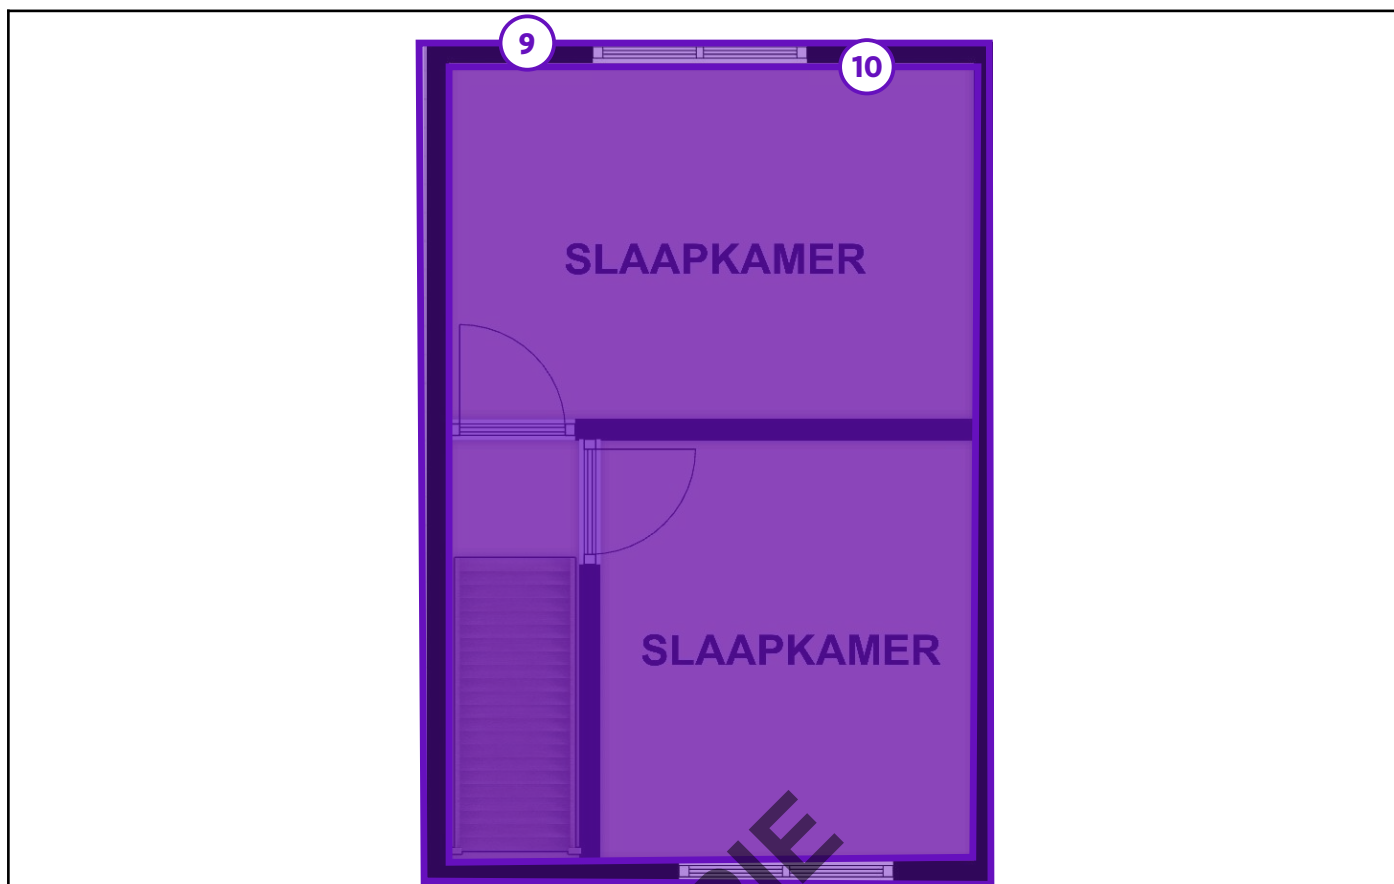
## Plan 1.6: Plan van de eerste verdieping

| Beschrijving | Type | Actie |
|---|---|---|
| 10. Onderliggende vloeren, tegels - lijm (vloeren, wanden en plinten) | Advies | - |

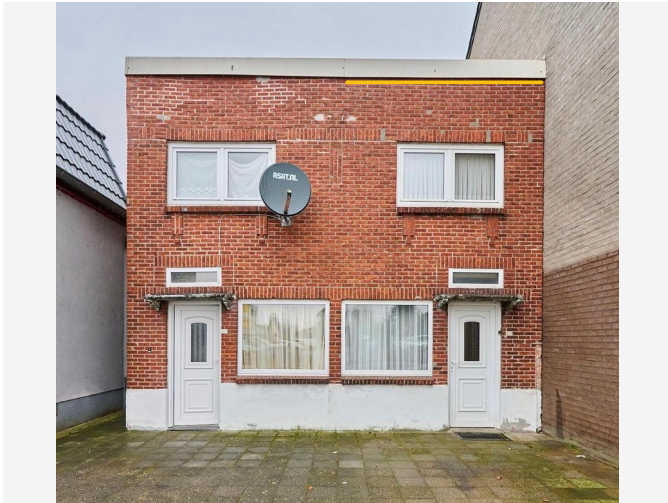
Beperkingen

Situeringsfoto
