Asbestinventarisatetest

Jacob van Maerlantstraat 5, 3920 Lommel

Attestnummer : 20250912-000159.000

Uitgegeven op : 12.09.2025

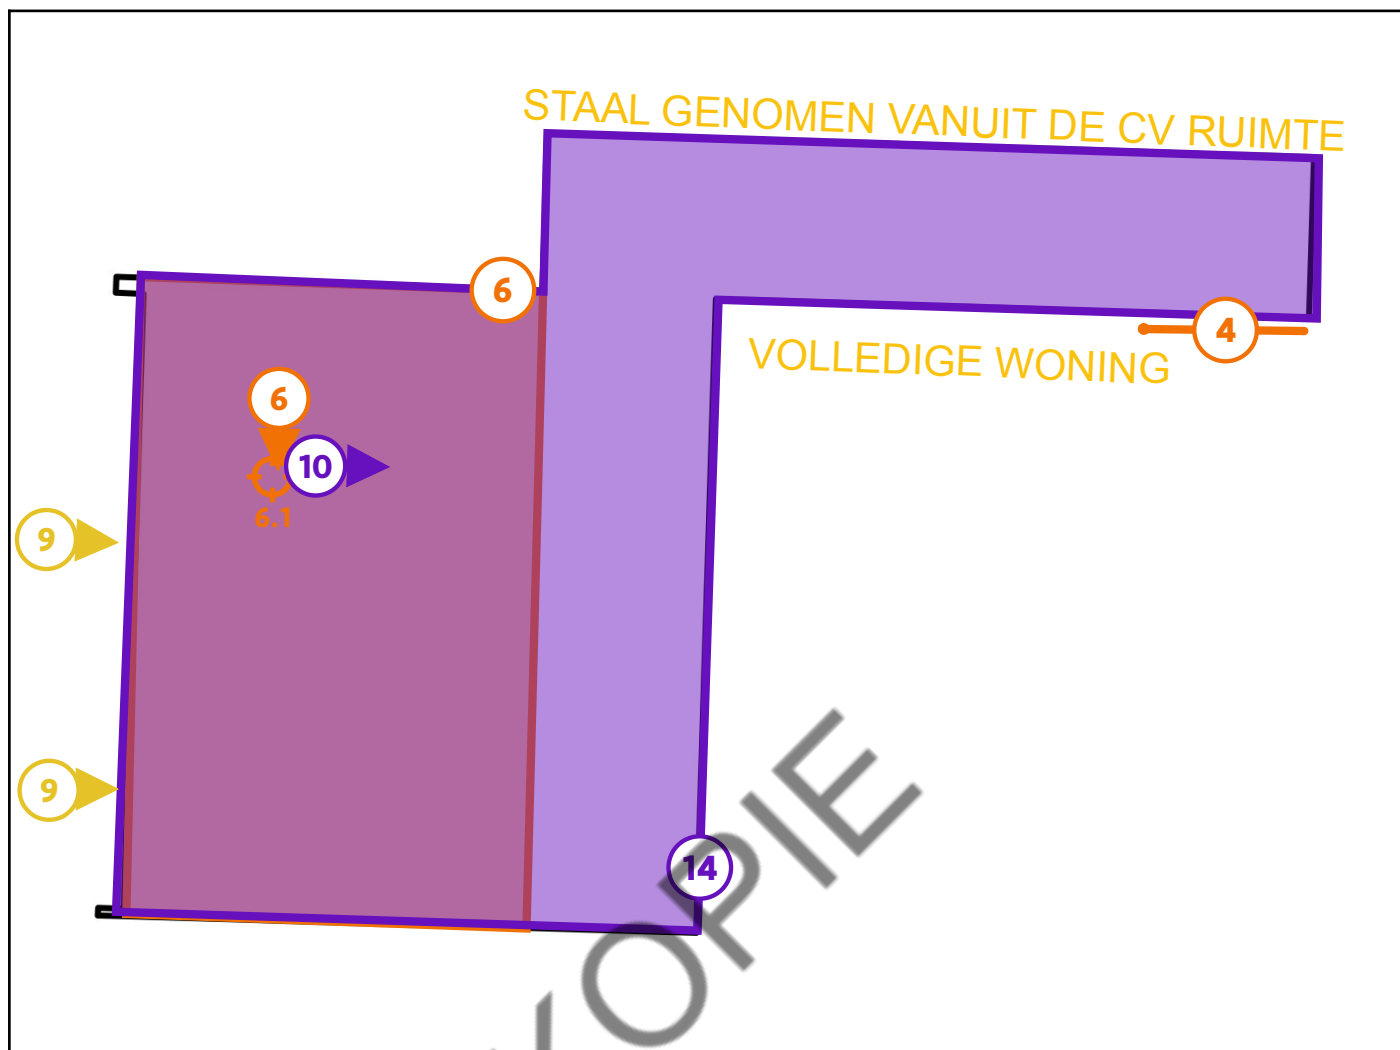
Plan 1.1: Plan van het dak en de buitenzijde

Beschrijving	Type	Actie
4. Stopverf	Asbestmateriaal	Verwijderen
6. Onderdak	Asbestmateriaal	Verwijderen
6.1 Code: 8980421	Puntmonster	-
9. Cementbuizen	Asbestmateriaal	Zorgvuldig beheren
10. Binnenzijde schouw	Beperking	-
14. Leiding-, ventilatie-, wacht- en/of afvoerbuizen	Advies	-

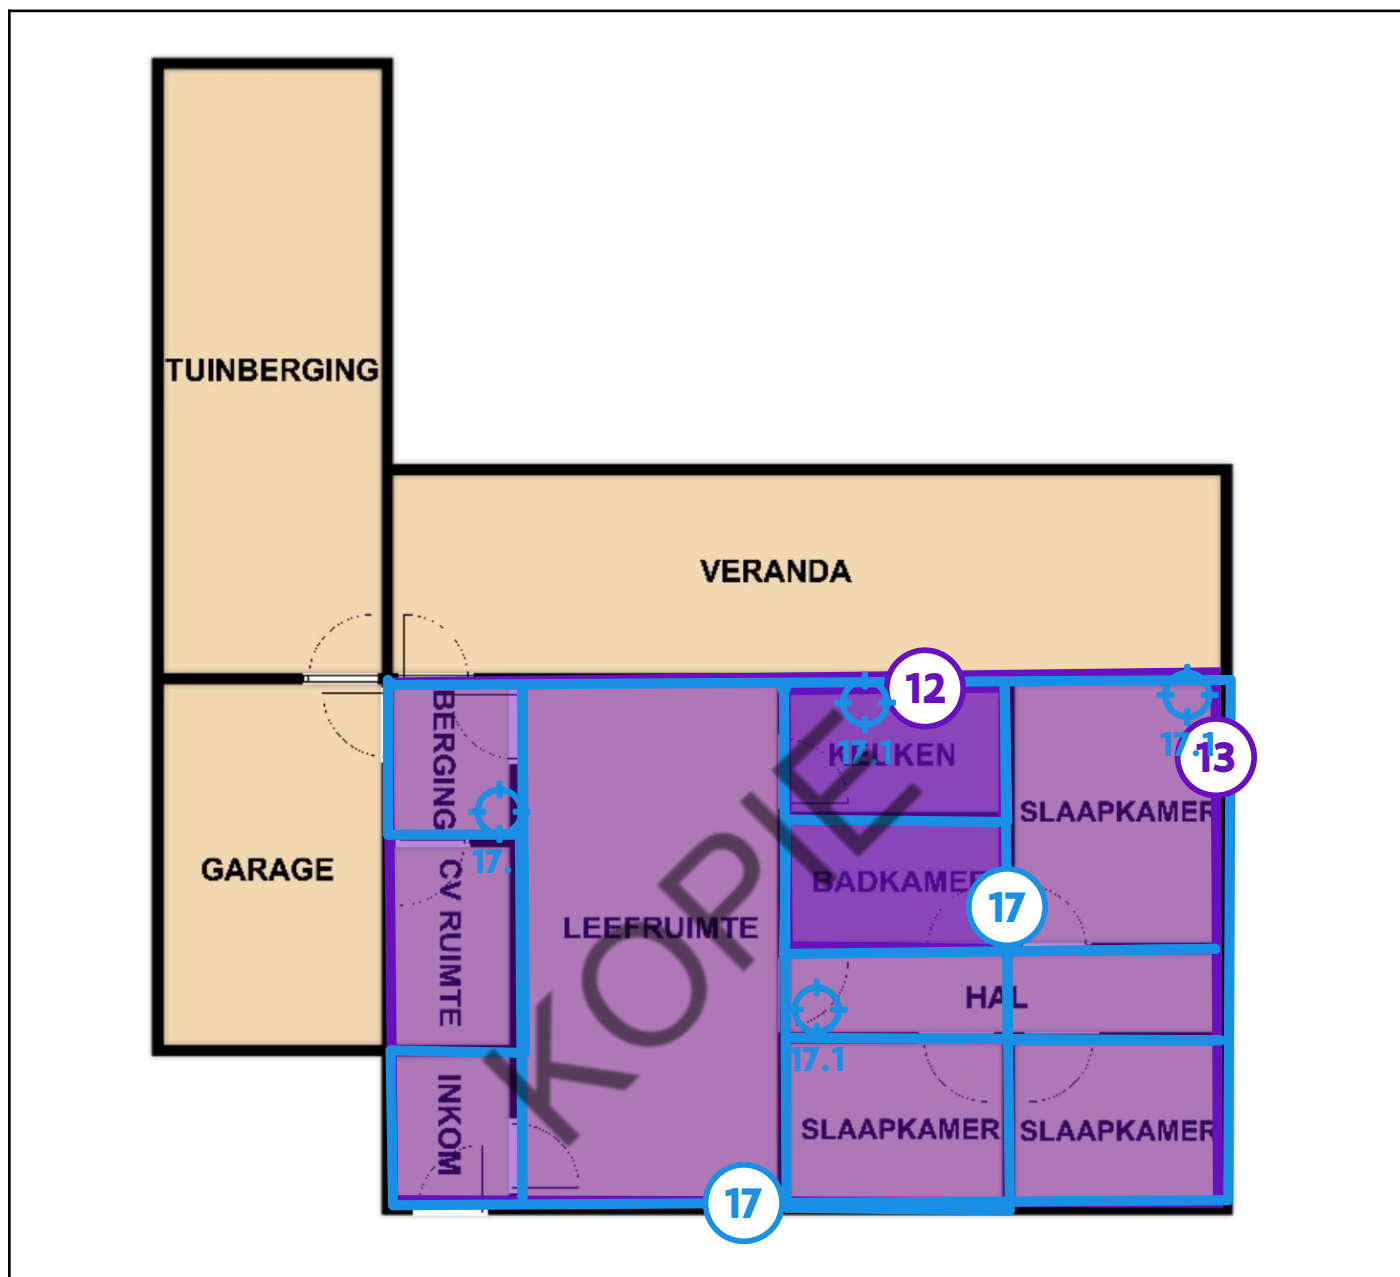
Plan 1.2: Plan van het gelijkvloers

Beschrijving	Type	Actie
12. Gipskartonplaten plafond - keuken en badkamer	Advies	-
13. Beperking pleisterwerk plafond	Advies	-
17. Pleisterwerk muren	Geen asbest	-
17.1 Code: 8980419	Mengmonster	-

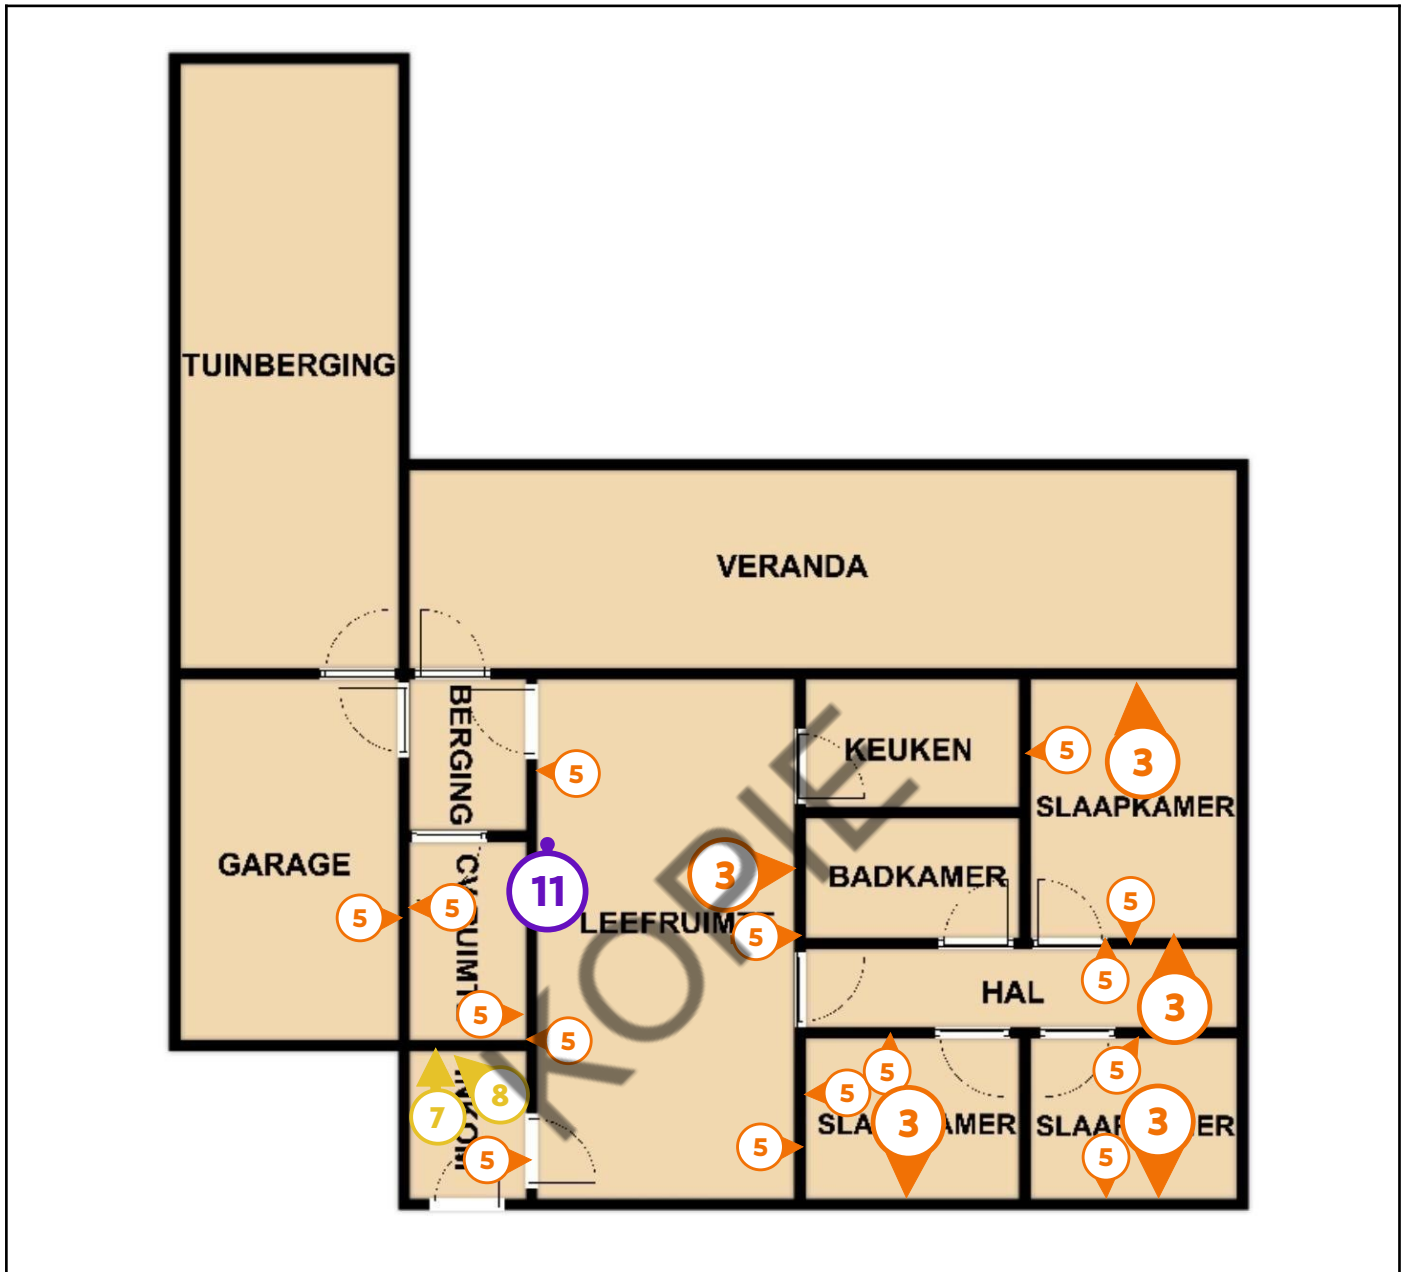
Plan 1.3: Plan van het gelijkvloers

Beschrijving	Type	Actie
3. Bakelieten draaiknoppen radiatoren	Asbestmateriaal	Verwijderen
5. Bakelieten lichtschakelaars en stopcontacten	Asbestmateriaal	Verwijderen
7. Bakelieten stoppenkast	Asbestmateriaal	Zorgvuldig beheren
8. Bakelieten meterkast	Asbestmateriaal	Zorgvuldig beheren

11. Tegellijm	Advies	-
---------------	--------	---

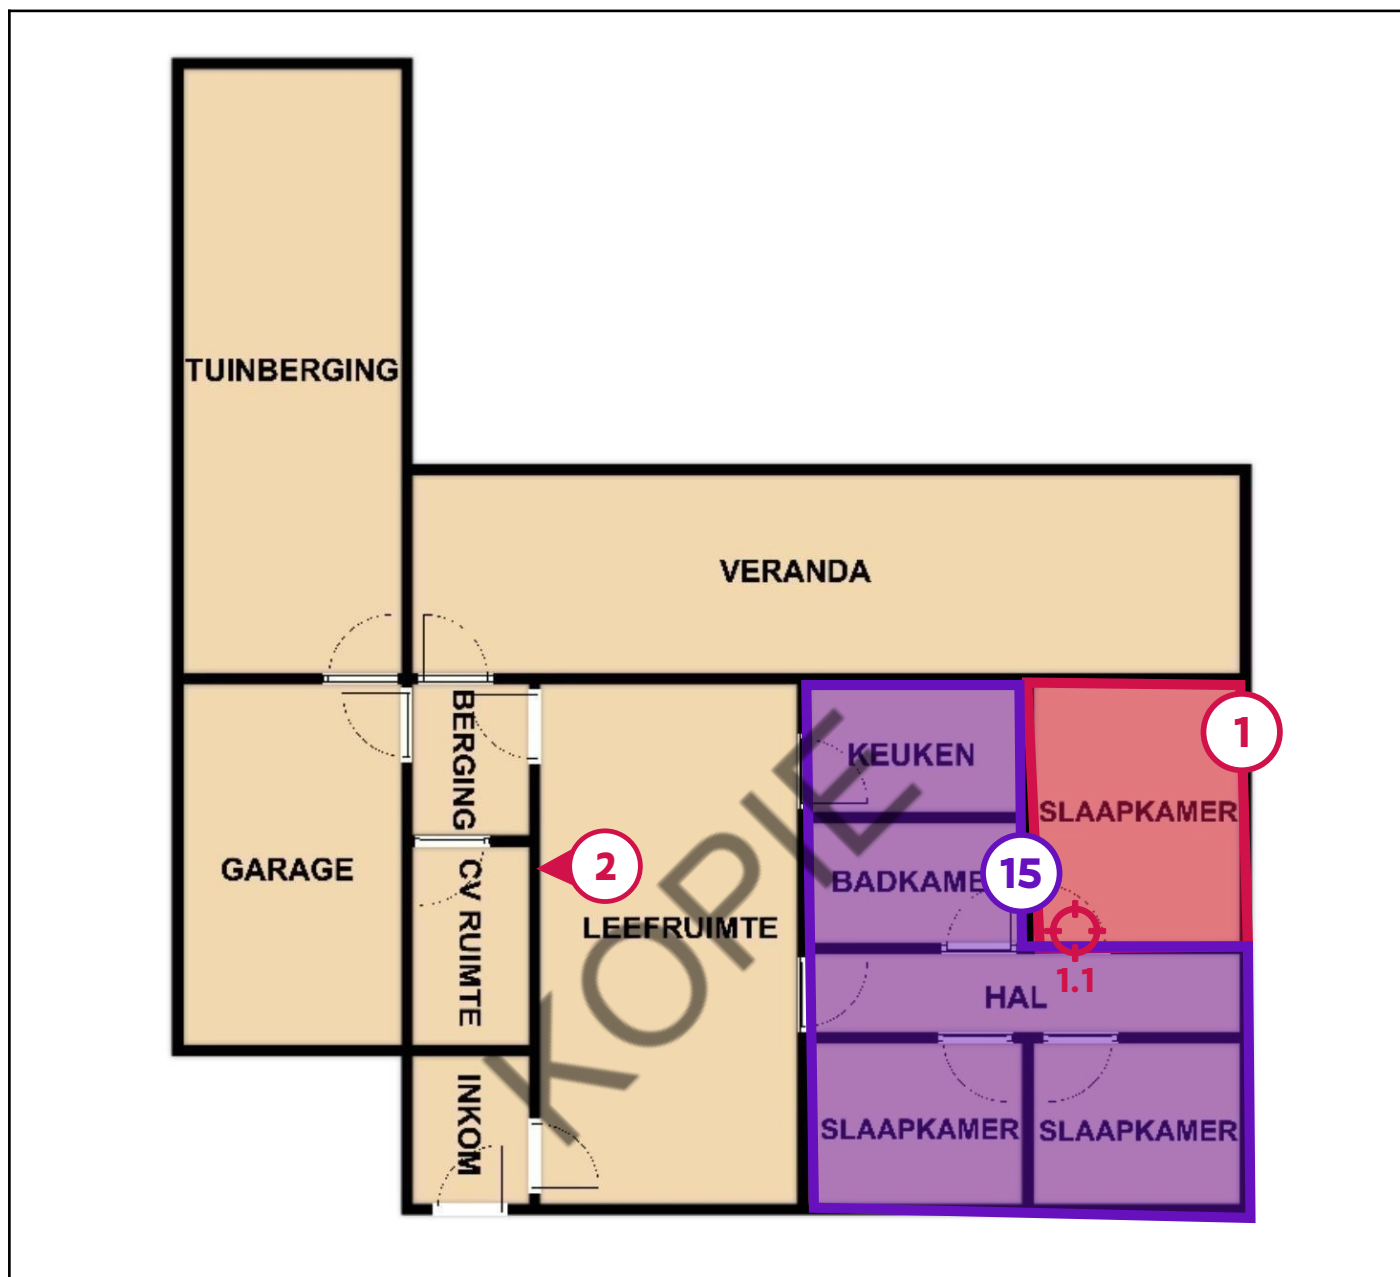
Plan 1.4: Plan van het gelijkvloers

Beschrijving	Type	Actie
1. Bitumenlijm	Asbestmateriaal	Dringend verwijderen
1.1 Code: 8980420	Puntmonster	-
2. Koord - kachel	Asbestmateriaal	Dringend verwijderen
15. Asbesthoudende bitumenlijm	Advies	-

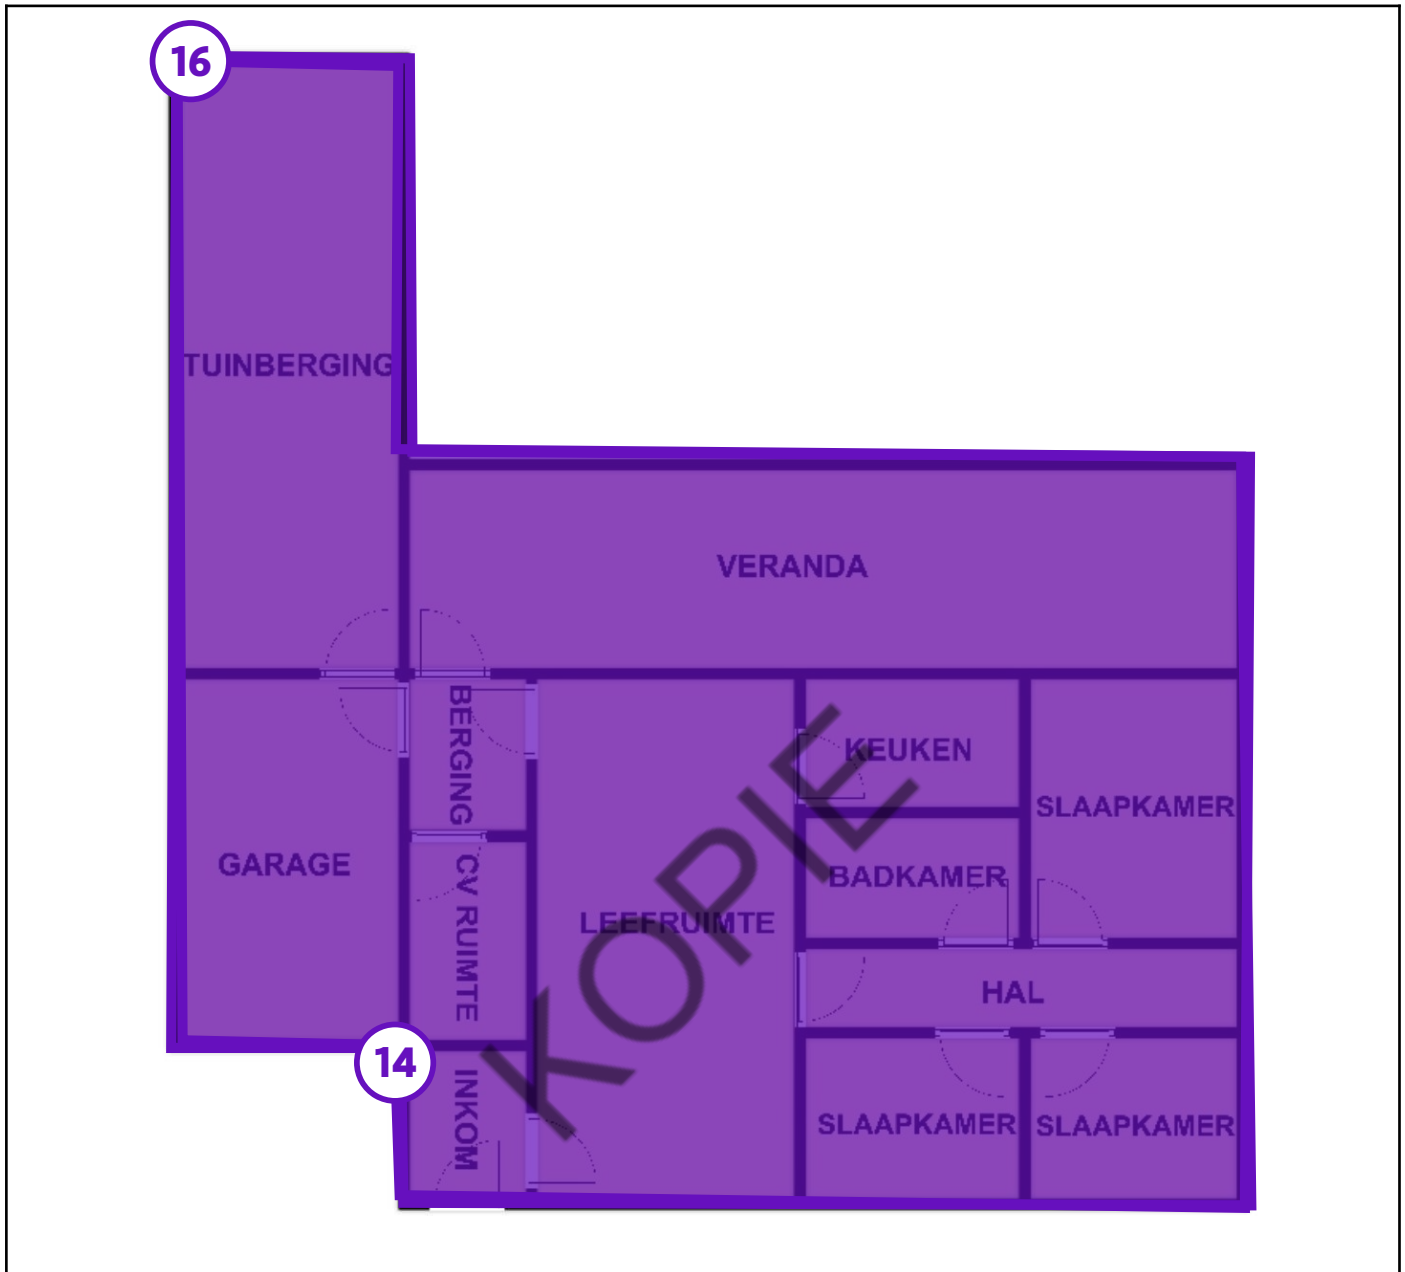
Plan 1.5: Plan van het gelijkvloers

Beschrijving	Type	Actie
14. Leiding-, ventilatie-, wacht- en/of afvoerbuizen	Advies	-
16. Onderliggende vloeren, tegels - lijm (vloeren, wanden en plinten)	Advies	-

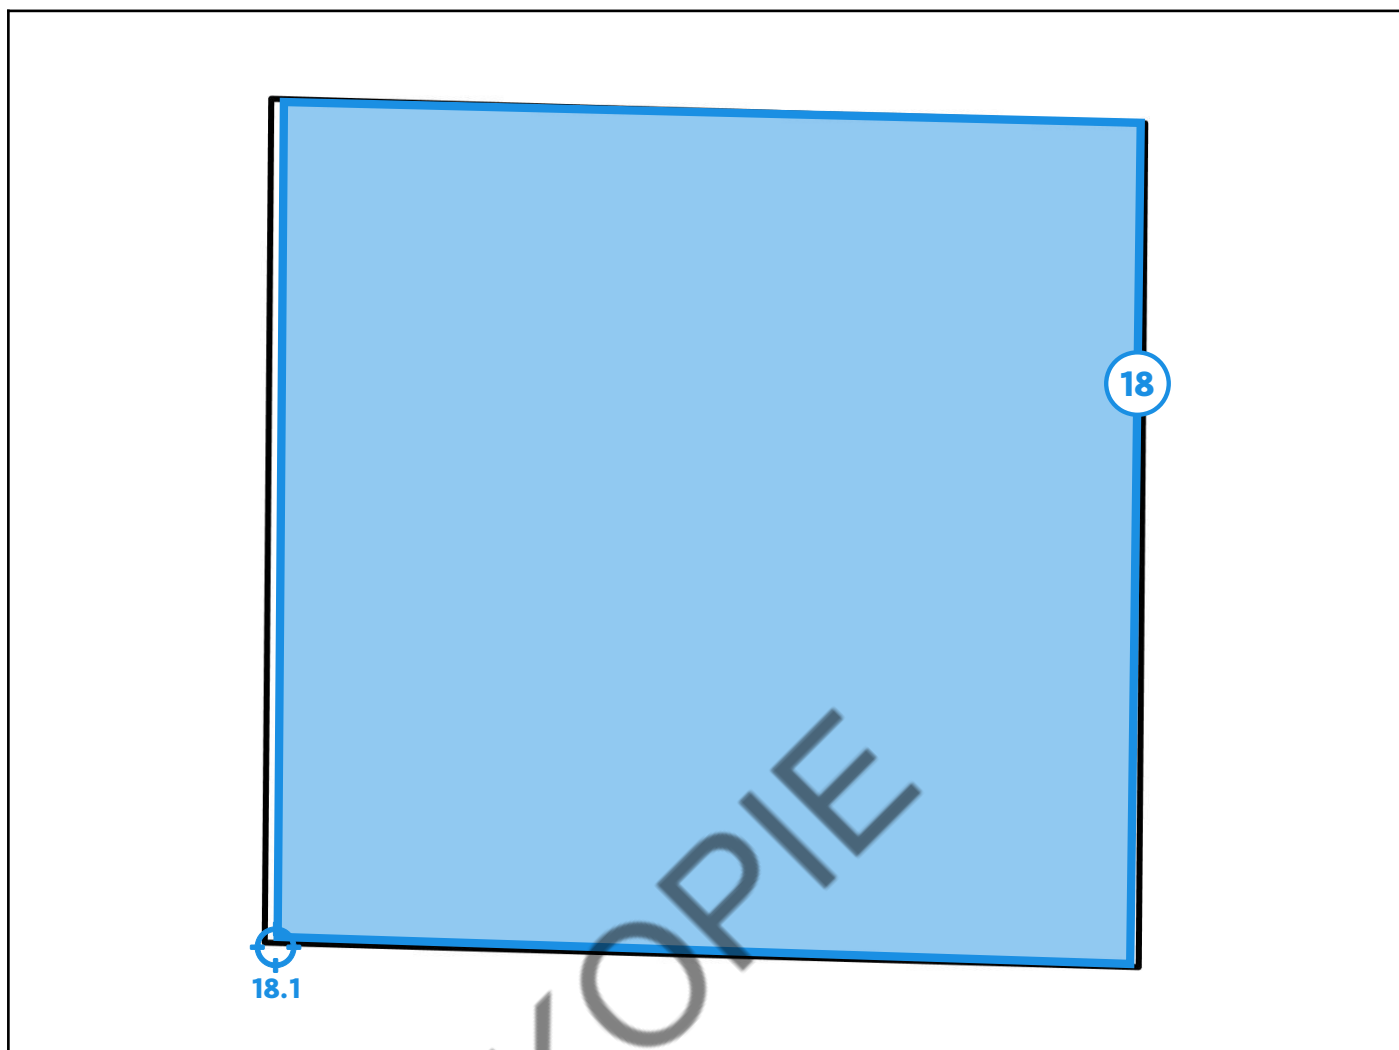
Plan 2.1: Bijgebouw plan

Beschrijving	Type	Actie
18. Shingles dak tuinhuis	Geen asbest	-
18.1 Code: 8980422	Puntmonster	-
