Asbestinventarisatetest

Pater Eymardstraat 3, 3920 Lommel

Attestnummer : 20260401-000315.000

Uitgegeven op : 01.04.2026

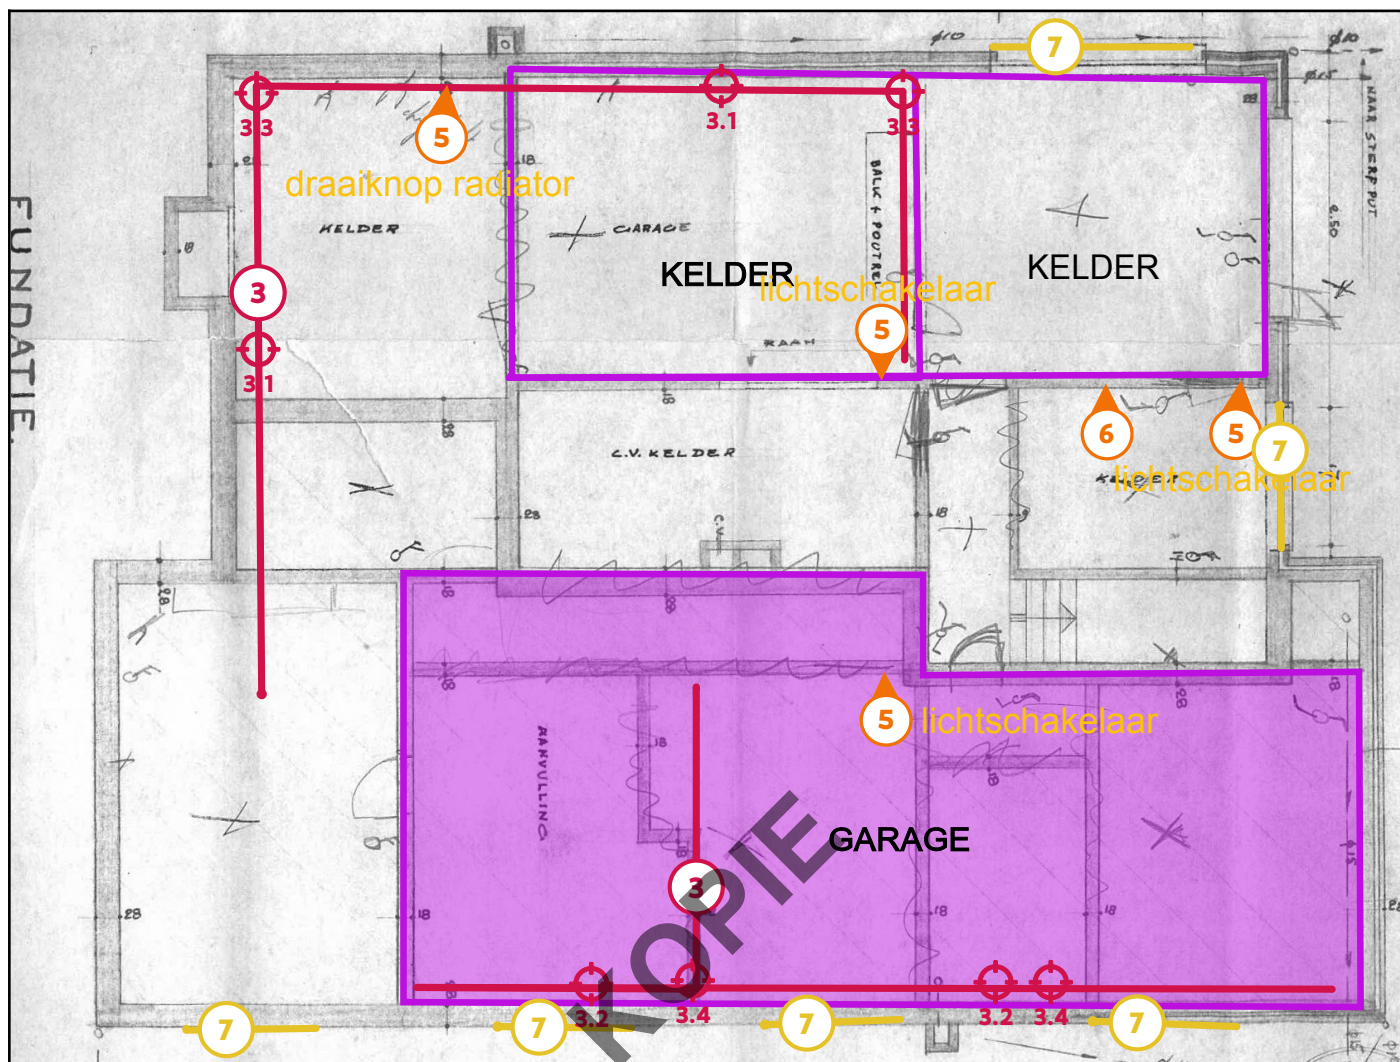
Plan 1.2: Plan van de kelder

Beschrijving	Type	Actie
3. Leidingisolatie (gips)	Asbestmateriaal	Dringend verwijderen
3.1 Code: 9319335	Mengmonster	-
3.2 Code: 9319336	Mengmonster	-
3.3 Code: 9319337	Mengmonster	-
3.4 Code: 9319338	Mengmonster	-
5. Bakeliet draaiknop radiator en 4 lichtschakelaars in de kelder	Asbestmateriaal	Verwijderen

6. Anti-dreunfolie in bitumen, spoelbak kelder	Asbestmateriaal	Verwijderen
7. Vensterbanktabletten type massal buiten	Asbestmateriaal	Zorgvuldig beheren

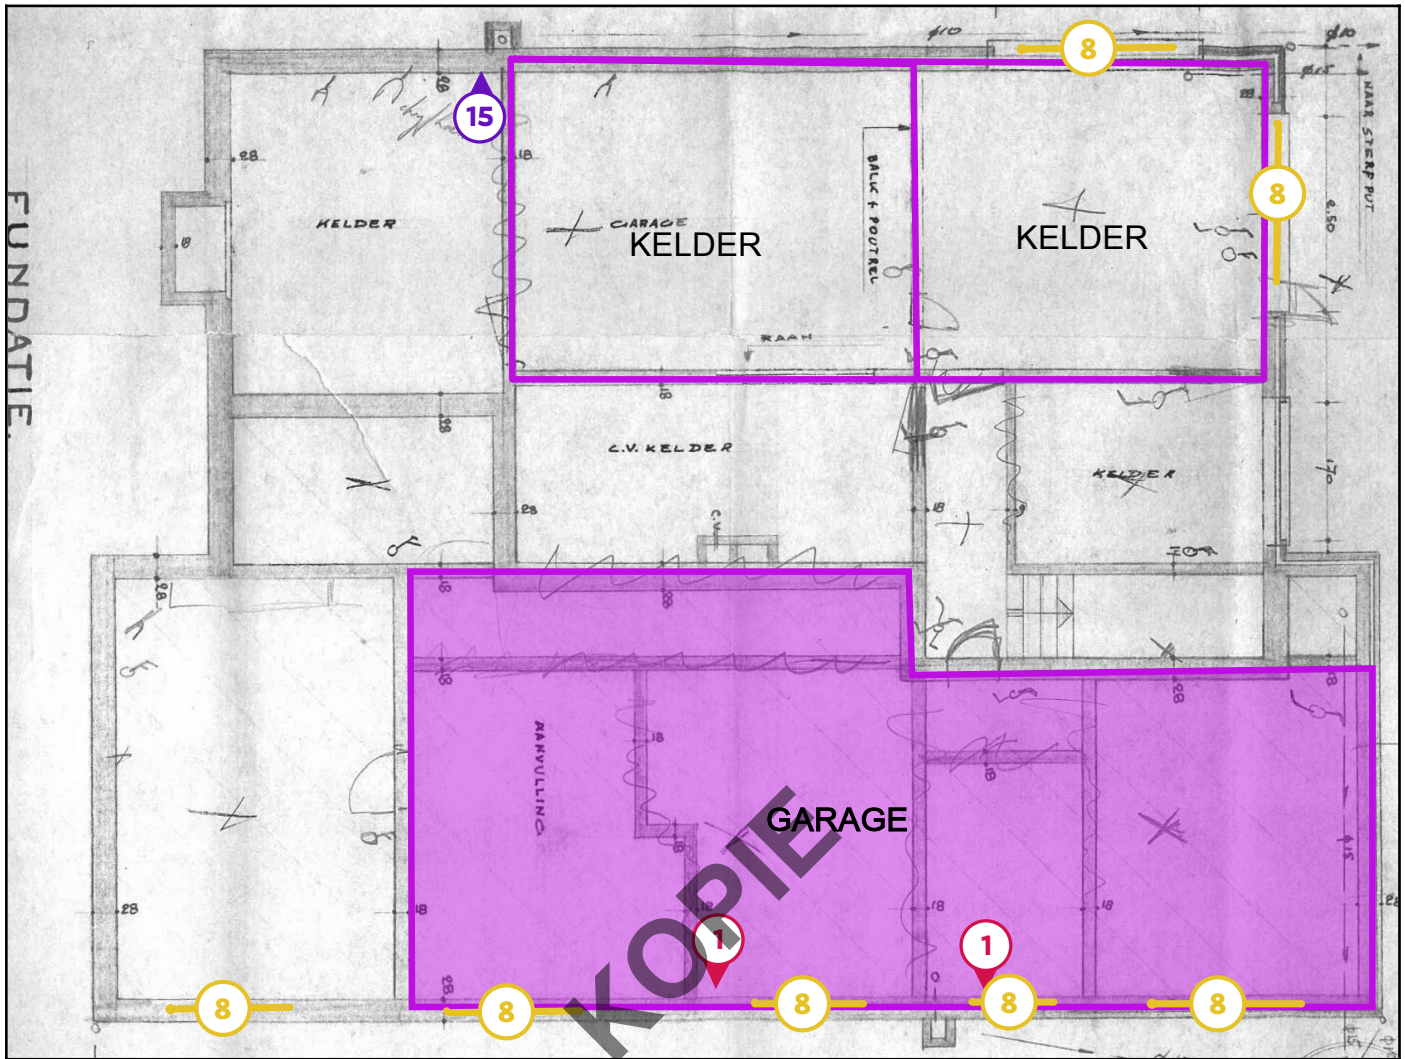
Plan 1.3: Plan van de kelder

Beschrijving	Type	Actie
1. Afval (golfplaten)	Asbestmateriaal	Dringend verwijderen
8. Stopverf buiten kelder	Asbestmateriaal	Zorgvuldig beheren
15. CV-ketel (niet verdacht)	Overige ruimte of materiaal	-

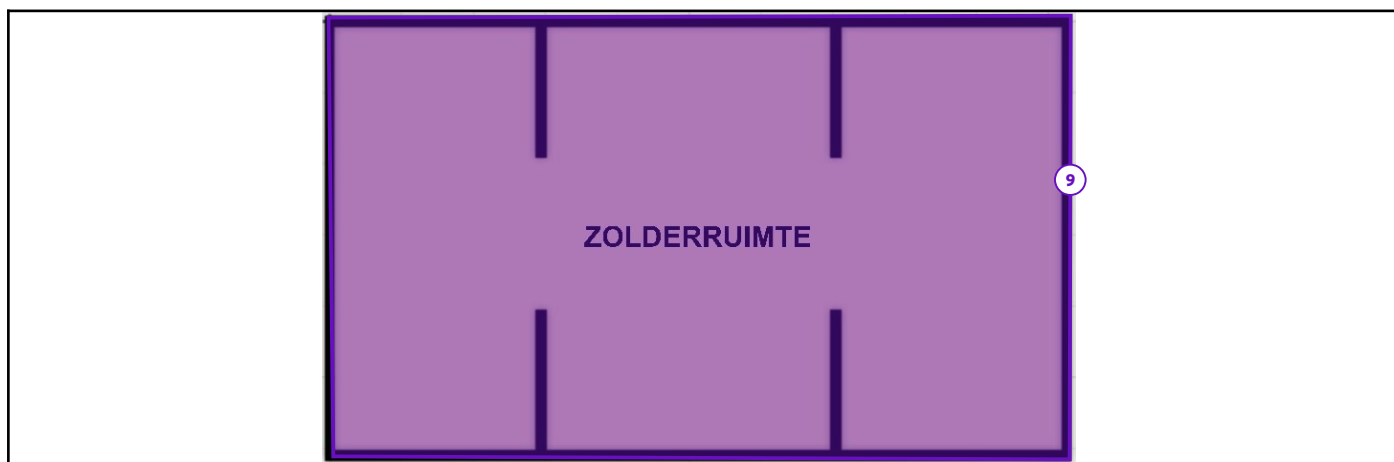
Plan 1.9: Plan van de zolderruimte

Beschrijving	Type	Actie
9. Beperking veilige hoogte naar de zolderruimte	Beperking	-

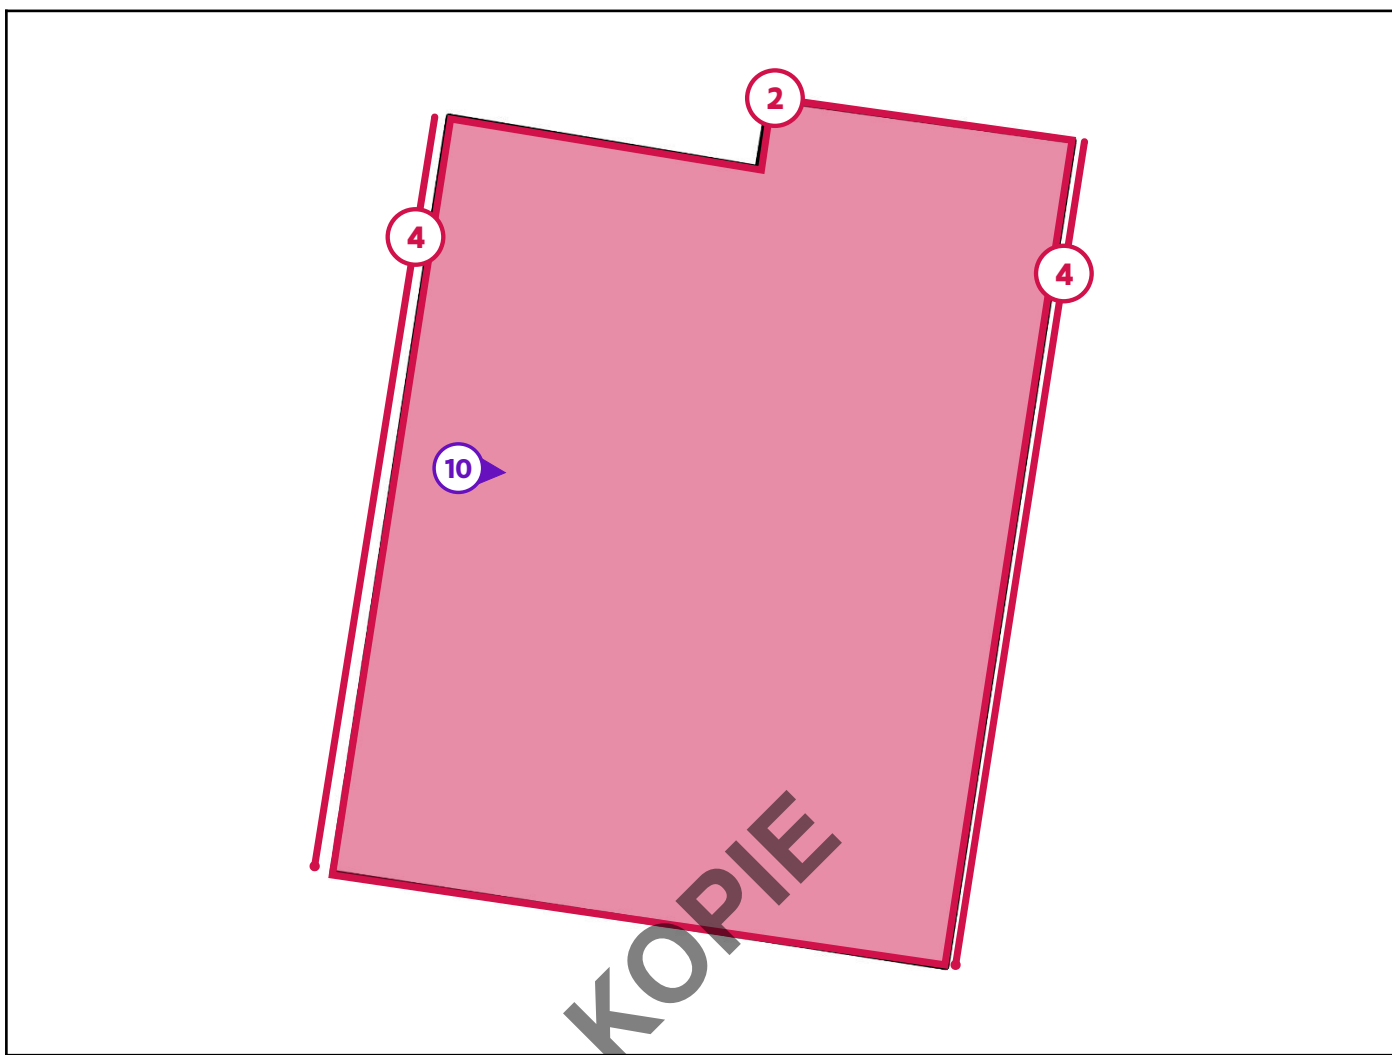
Plan 1.11: Plan van het dak

Beschrijving	Type	Actie
2. Dak bestaande uit leien	Asbestmateriaal	Dringend verwijderen
4. Mos/sediment in de dakgoot door asbestverdachte leien aan het dak	Asbestmateriaal	Dringend verwijderen
10. Schouw binnenzijde	Beperking	-

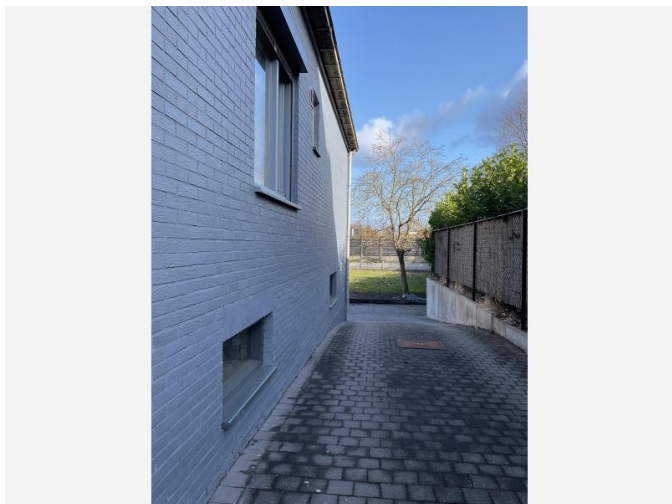
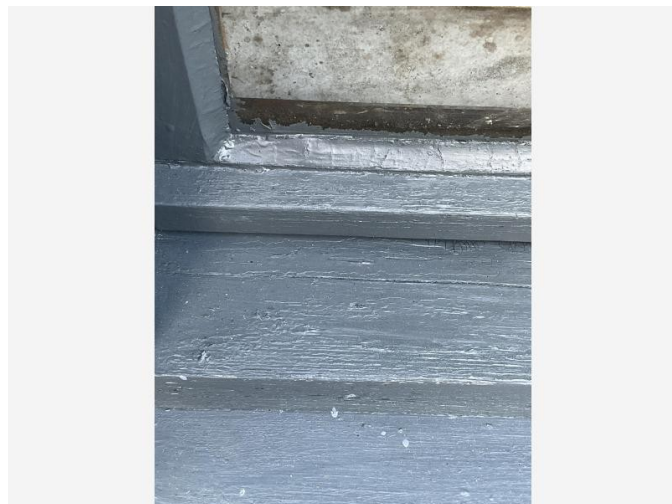
Beschrijving	Vensterbanktabletten type massal buiten
Omgeving	Buiten
Primaire drager	Wandopening verticaal (raam, deur, ...)
Asbestmateriaal	Plaat, paneel, tablet - Type Massal
Bindmiddel van asbestmateriaal	Cement
Gebondenheid op basis van bindmiddel	Hecht
Hoeveelheid (oppervlakte - dikte - aantal)	<ul style="list-style-type: none">• 0,30 m² - 10,00 cm - 15 stuks• 0,15 m² - 10,00 cm - 1 stuk
Totaal volume	0,465 m ³
Eenvoudig bereikbaar	Ja
Bevestigingswijze	<ul style="list-style-type: none">• Verlijmd, ingegoten, versmeerd
Identificatiemethode	De asbestdeskundige beoordeelt het materiaal als asbestverdacht en dus asbesthoudend, en dit zonder monstername. Motivatie: De opdrachtgever weigert om het materiaal te laten bemonsteren.
Destructieve handeling voor identificatie	Nee
Opmerking	De hoeveelheid is een zo nauwkeurig mogelijke opmeting. Hieraan kunnen evenwel geen rechten worden ontleend.

- Eenvoudige handelingen: mag via doe-het-zelf of door werknemer(s) met opleidingsattest eenvoudige handelingen
Deze toepassing kan door een aannemer die over een opleidingsattest eenvoudige handelingen beschikt of door een particulier (doe-het-zelf), verwijderd worden indien er geen verhoogd risico op vrijgave van asbestvezels (max. concentratie 0,01 vezels/cm³ - CODEX Art. VI.3-54) ontstaat en de toepassing voorafgaand wordt gefixeerd/bevochtigd; de individuele elementen zonder machinale werktuigen (boormachine, slijpschijf, hogedrukreiniger,...) en zonder breken of gooien een voor een losgemaakt worden; en ten slotte dubbel en luchtdicht verpakt weggevoerd worden naar een erkend afvalpunt (recyclagepark).
