Asbestinventarisatetest

Kaulillerweg 12, 3910 Pelt

Attestnummer : 20260415-000135.000

Uitgegeven op : 15.04.2026

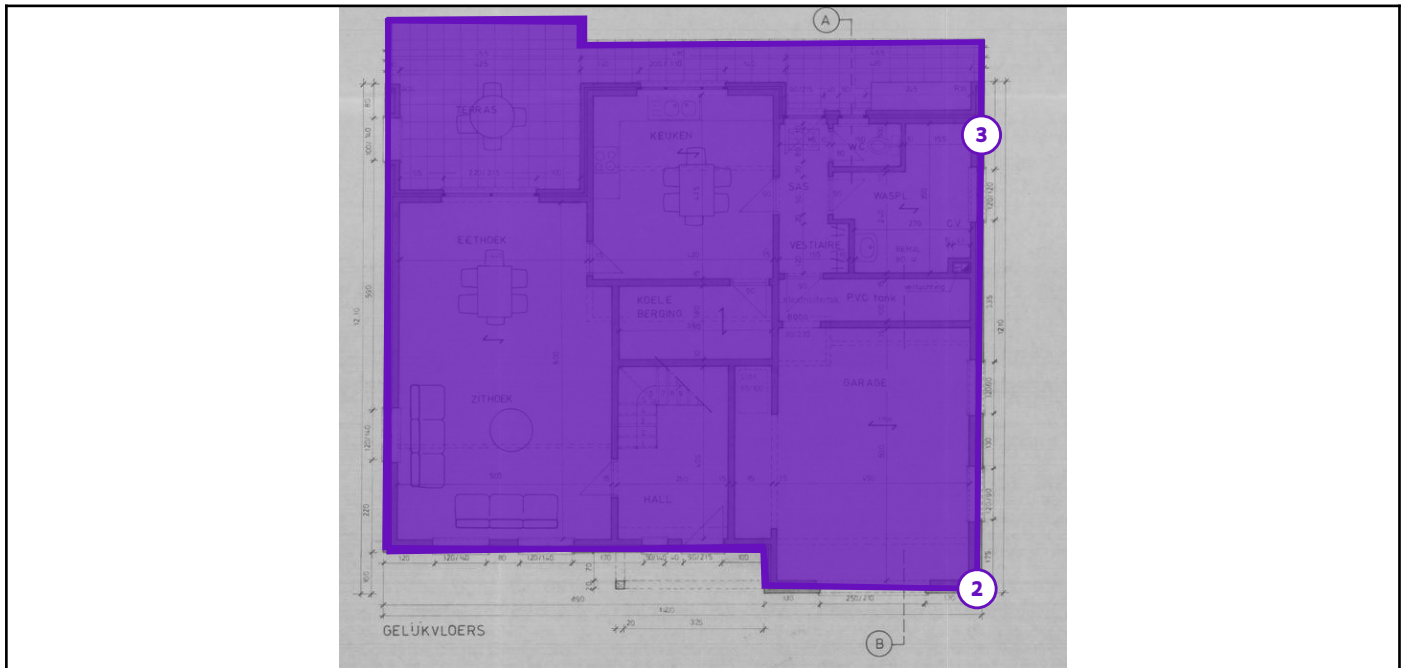
Plan 1.3: Plan van het gelijkvloers

Beschrijving	Type	Actie
2. Onderliggende vloeren, tegels - lijm (vloeren, wanden en plinten)	Advies	-
3. Leiding-, verluchting-, wacht- en/of afvoerbuizen	Advies	-

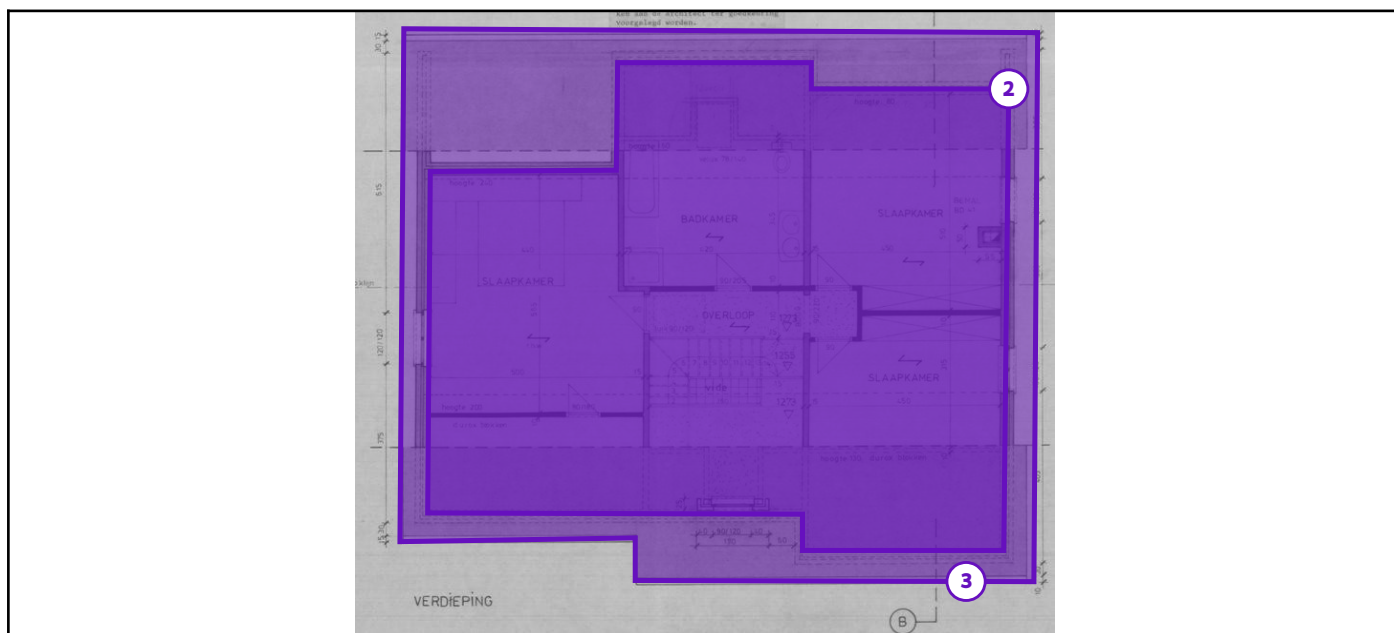
Plan 1.6: Plan van de eerste verdieping

Beschrijving	Type	Actie
2. Onderliggende vloeren, tegels - lijm (vloeren, wanden en plinten)	Advies	-
3. Leiding-, ventilatie-, wacht- en/of afvoerbuizen	Advies	-

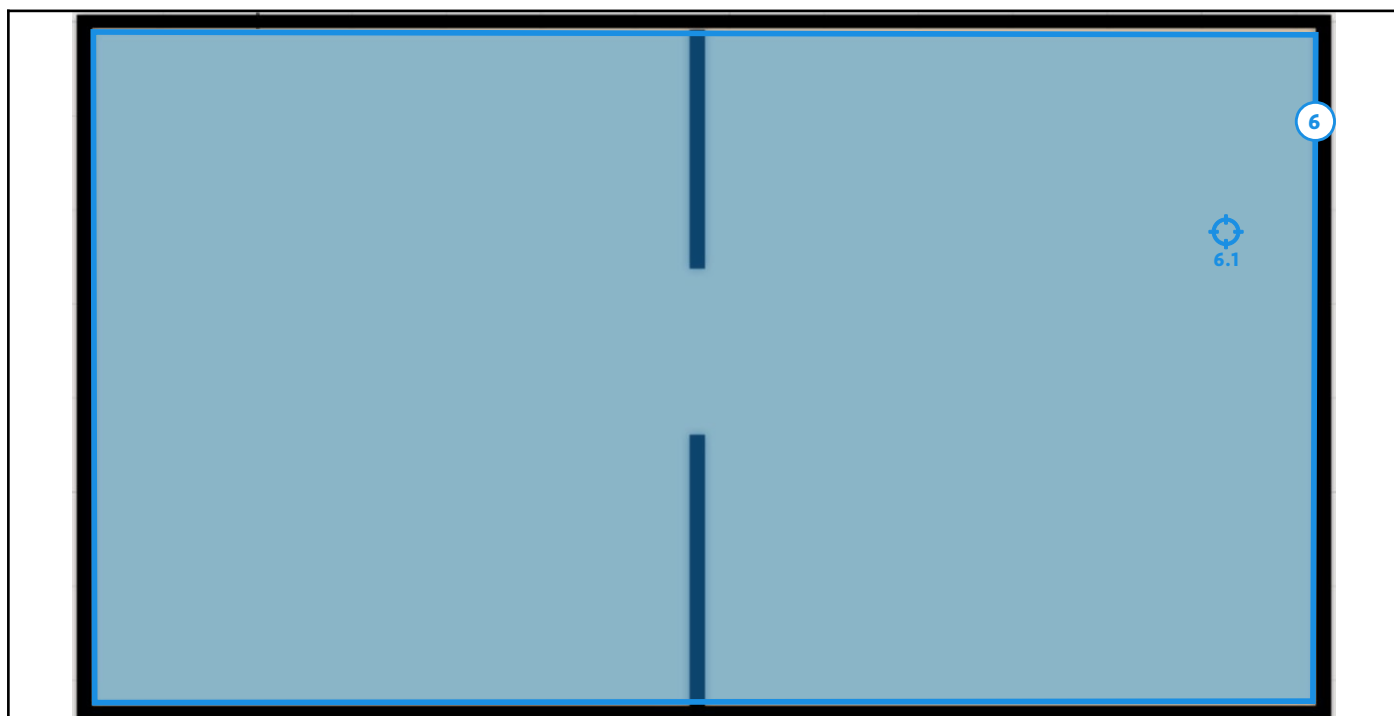
Plan 1.7: Plan van de zolderruimte

Beschrijving	Type	Actie
6. Onderdak type Menuiserie woning	Geen asbest	-
6.1 Code: 9343675	Puntmonster	-

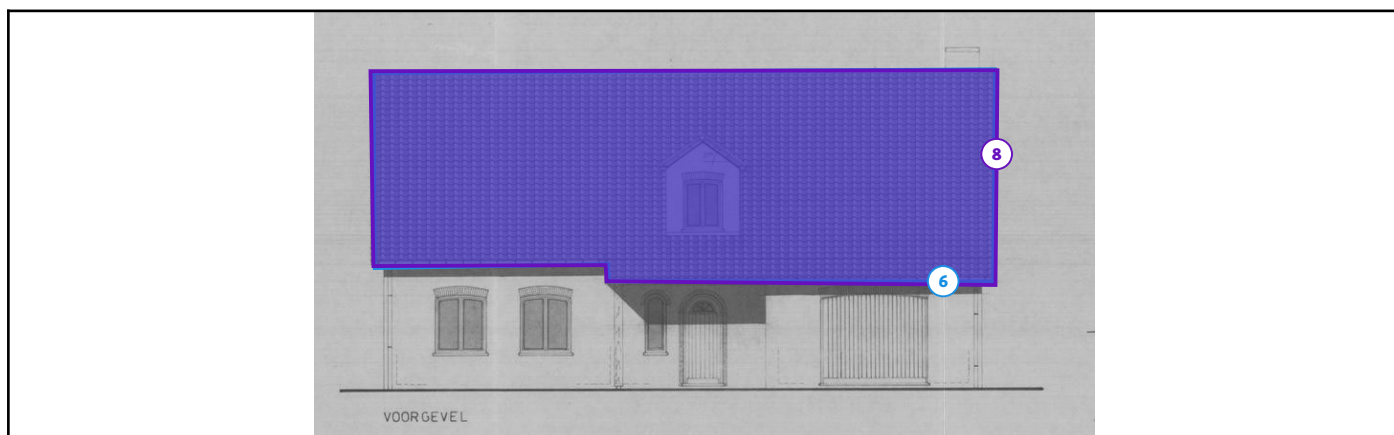
Plan 1.8: Plan van het dak

Beschrijving	Type	Actie
6. Onderdak type Menuiserite woning	Geen asbest	-
8. Dakbedekking bestaande uit pannen (niet verdacht)	Overige ruimte of materiaal	-

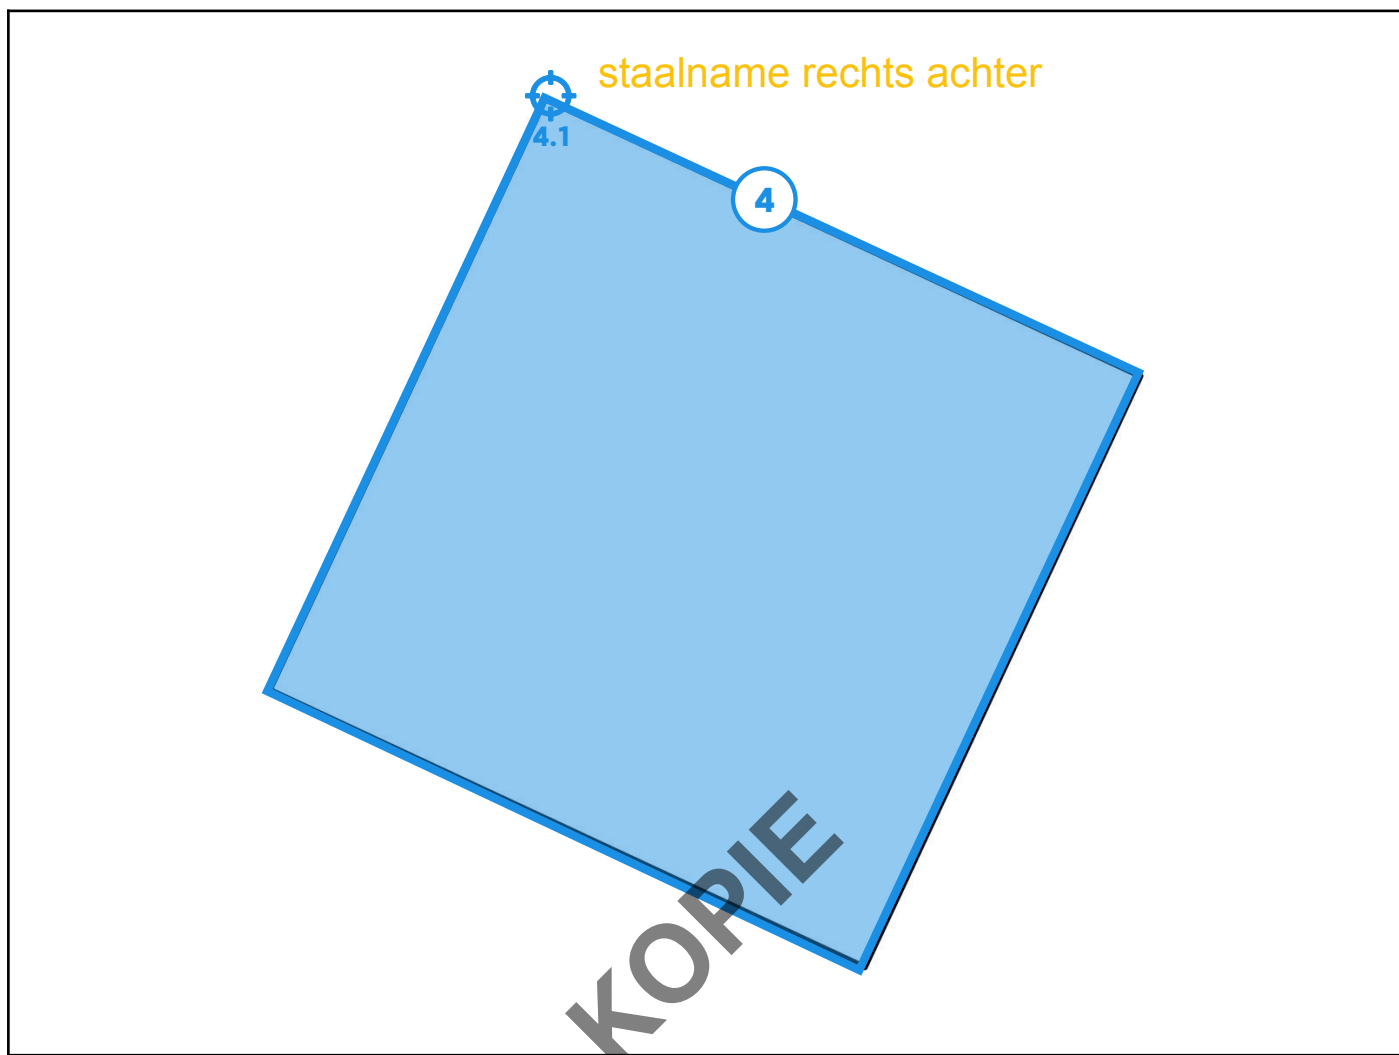
Plan 2.2: Plan van het dak

Beschrijving	Type	Actie
4. Dak bestaande uit bitumineuze shingles - tuinhuis	Geen asbest	-
4.1 Code: 9343676	Puntmonster	-
