Asbestinventarisatetest

Kruisboogstraat 28, 3920 Lommel

Attestnummer : 20260505-000065.000

Uitgegeven op : 05.05.2026

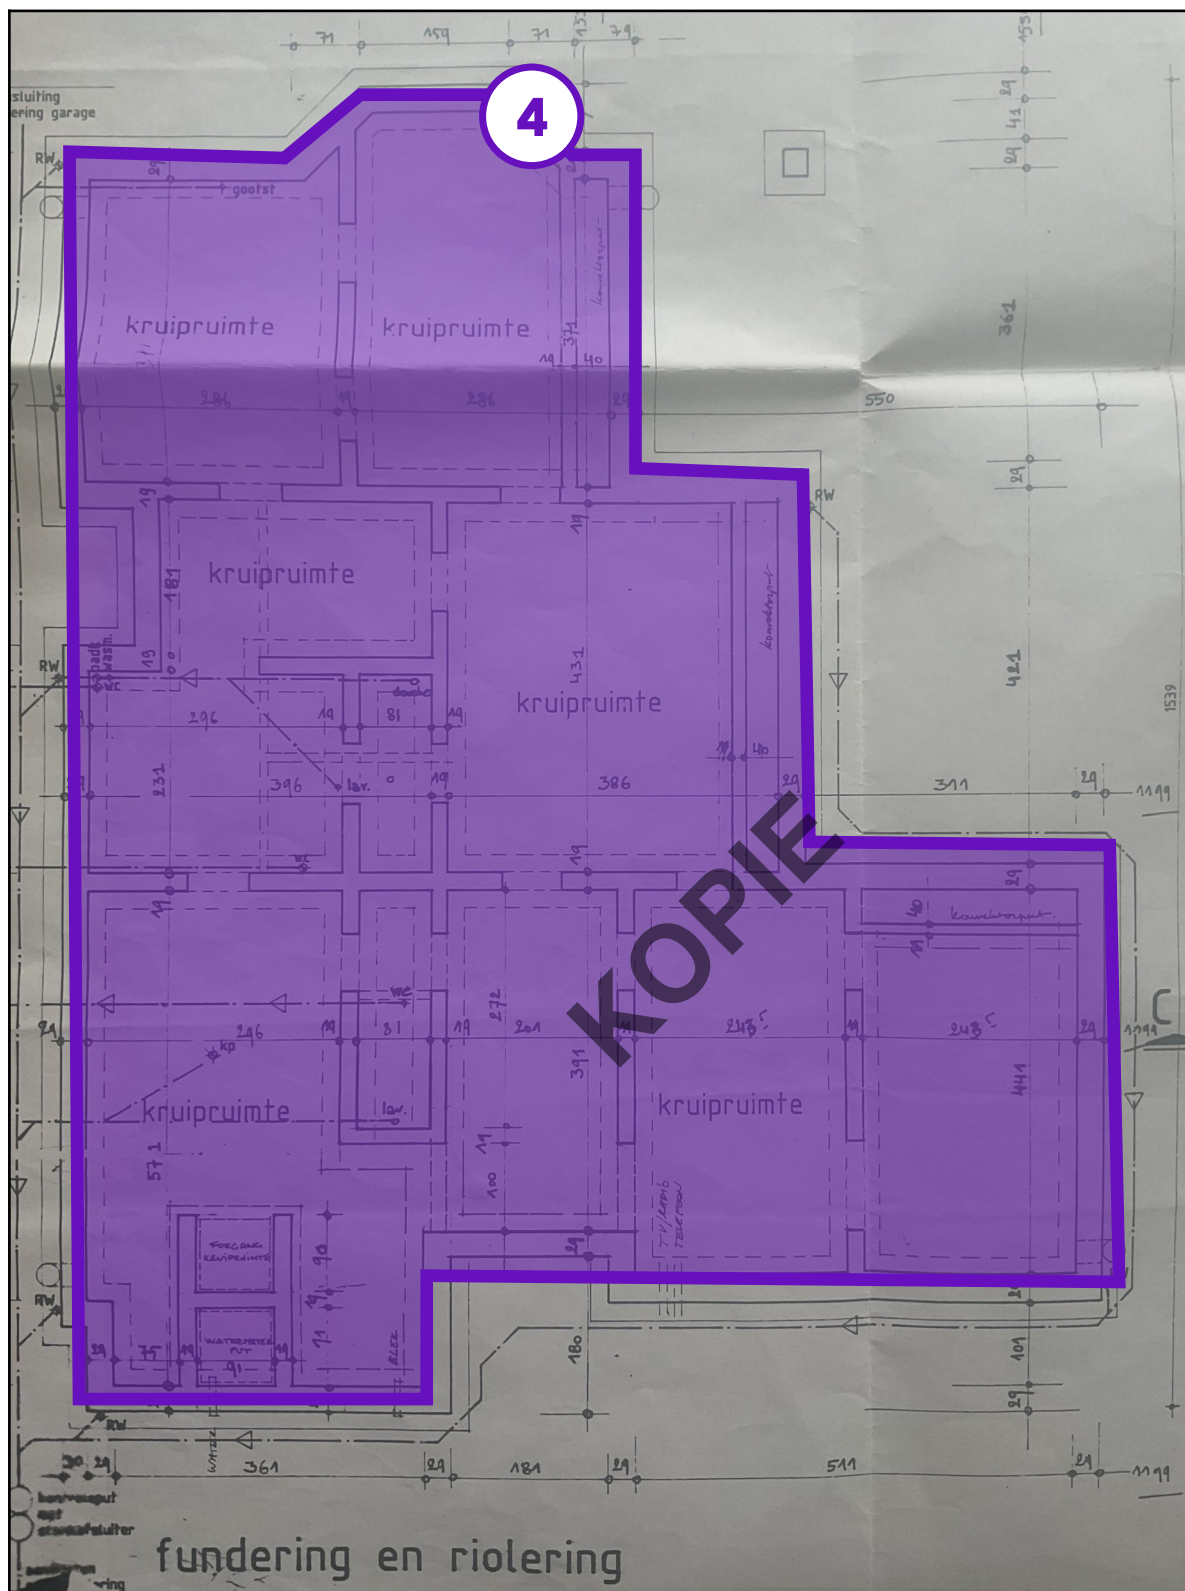
Plan 1.2: Plan van de funderingen en de riolering

4. Leiding-, verluchting-, wacht- en/of afvoerbuizen	Advies	-
--	--------	---

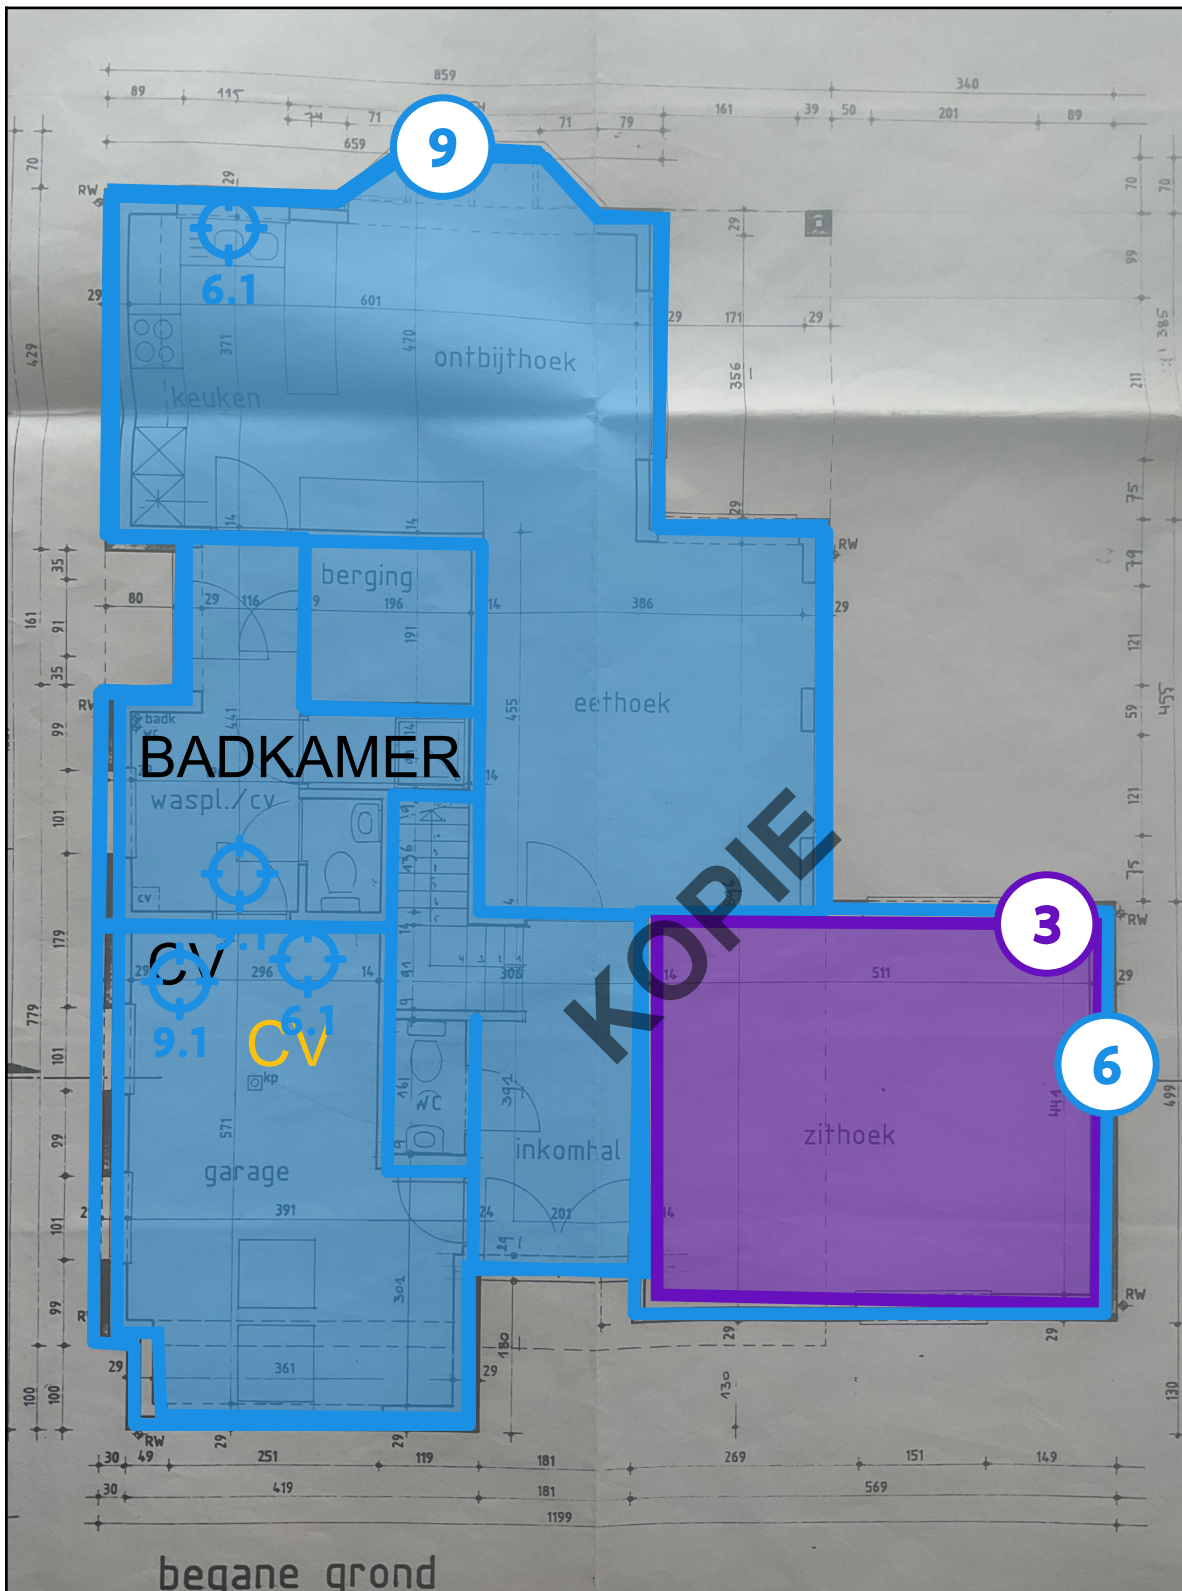
Plan 1.3: Plan van het gelijkvloers

3. Afsmeerlaag voegen gipskartonplaten wanden en plafond	Advies	-
6. Pleisterwerk muren kalk	Geen asbest	-
6.1 Code: 6020447601	Mengmonster	-
9. Pleisterwerk plafonds kalk	Geen asbest	-
9.1 Code: 6020448159	Mengmonster	-

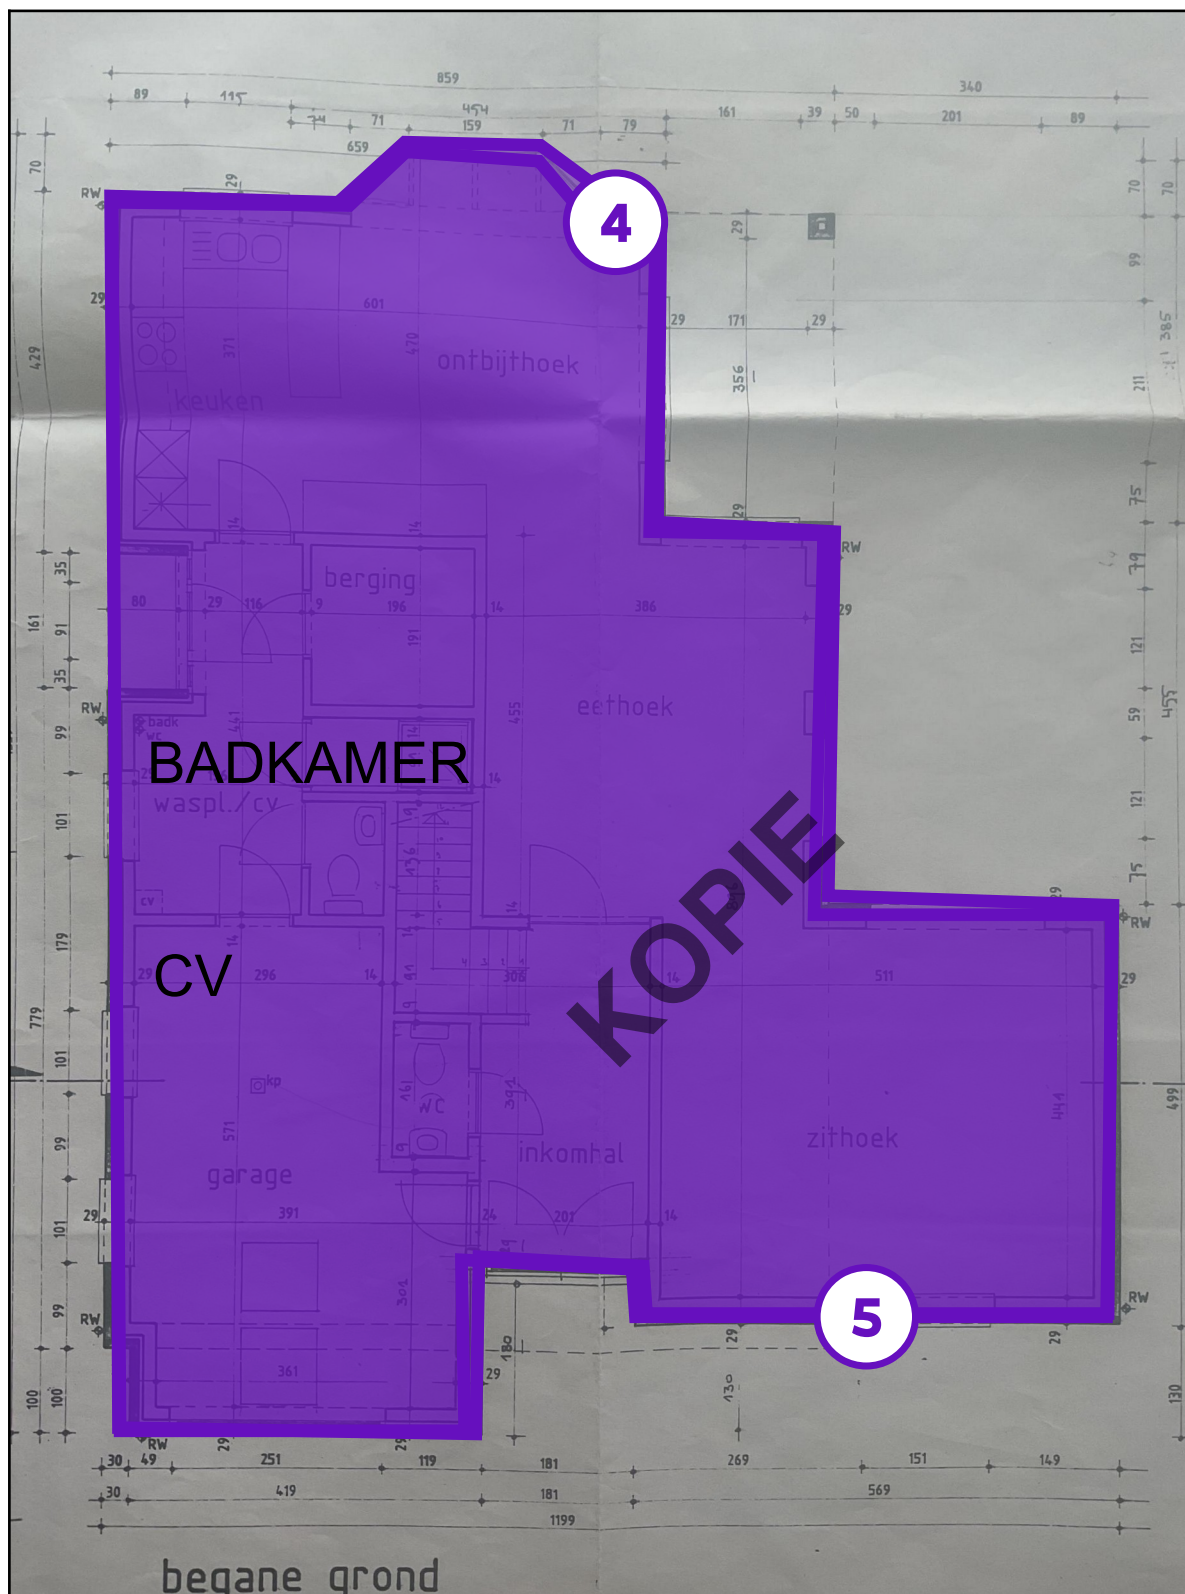
Plan 1.6: Plan van het gelijkvloers

4. Leiding-, verluchting-, wacht- en/of afvoerbuizen	Advies	-
5. Onderliggende vloeren, tegels - lijm (vloeren, wanden en plinten)	Advies	-

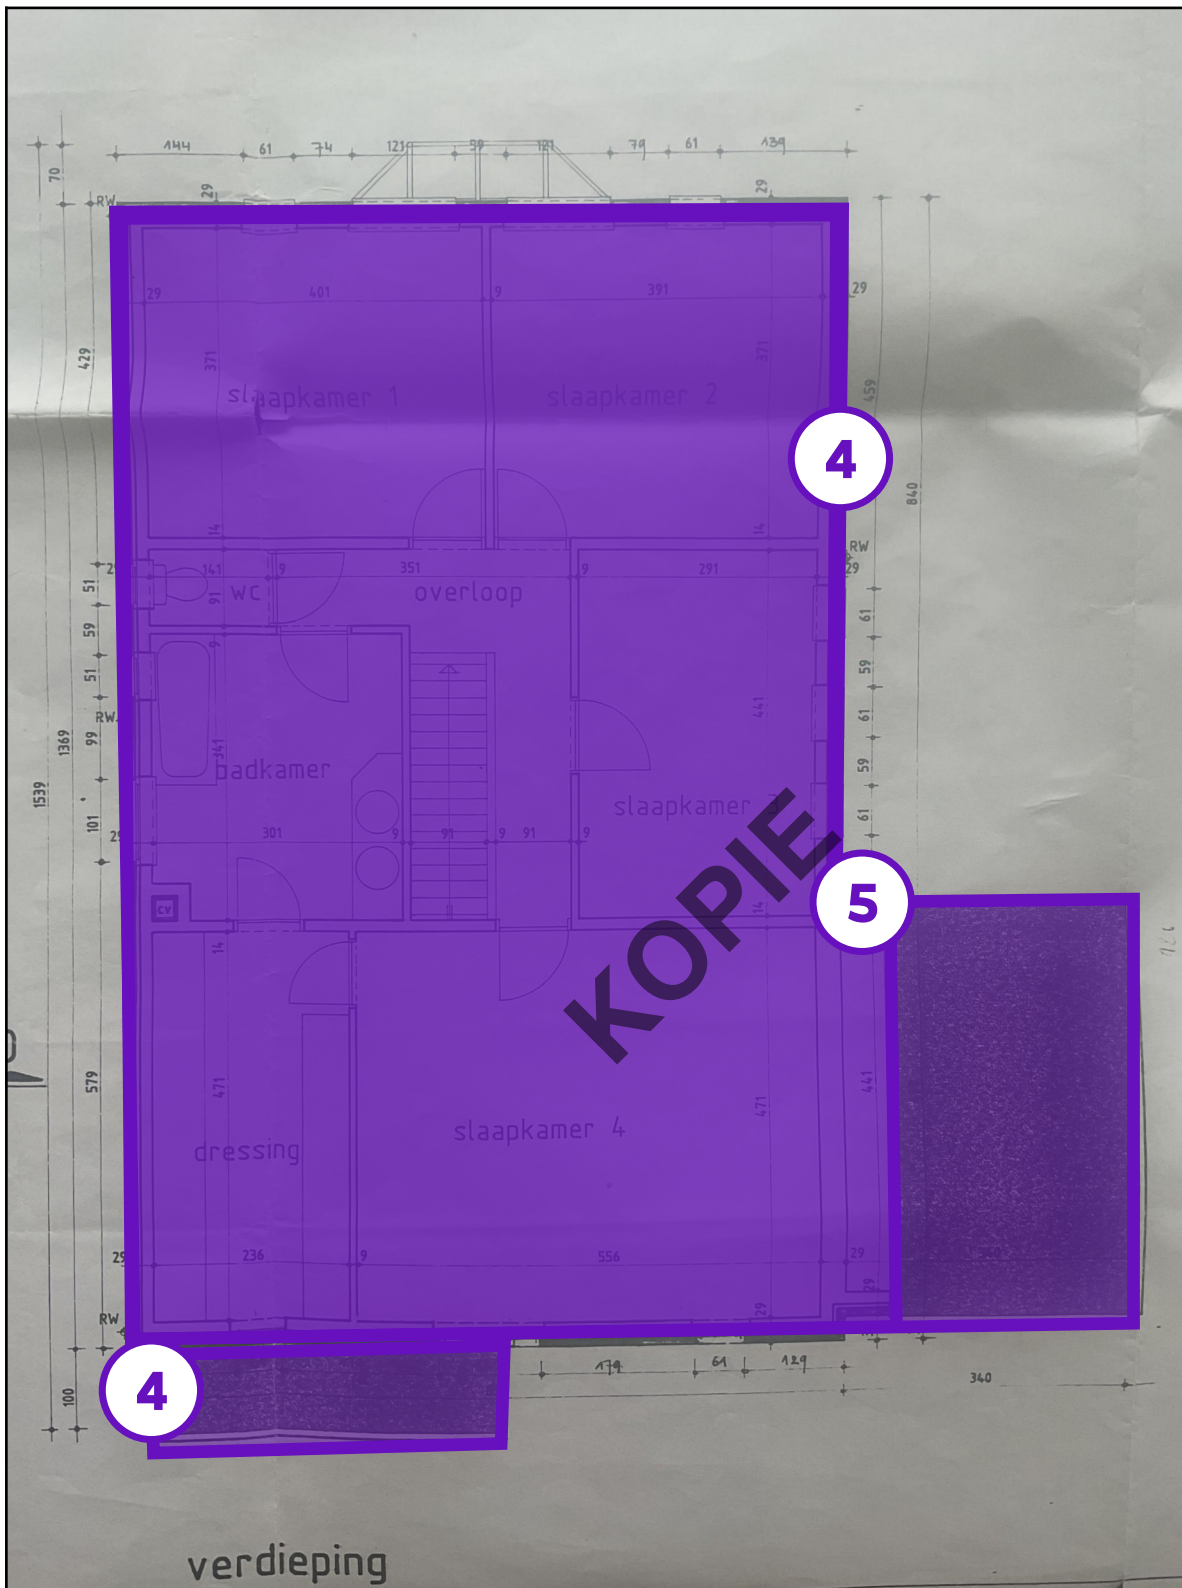
Plan 1.9: Plan van de eerste verdieping

4. Leiding-, verluchting-, wacht- en/of afvoerbuizen	Advies	-
5. Onderliggende vloeren, tegels - lijm (vloeren, wanden en plinten)	Advies	-

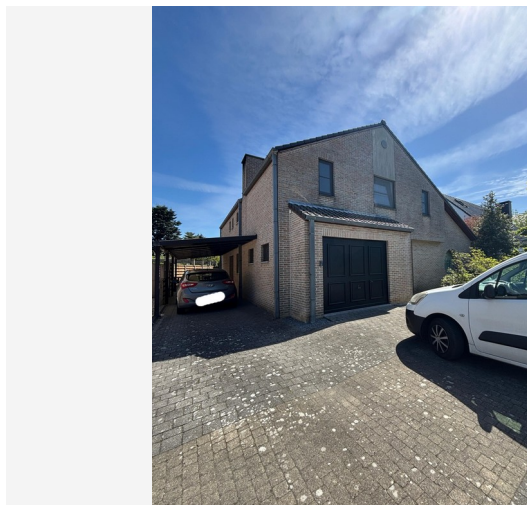
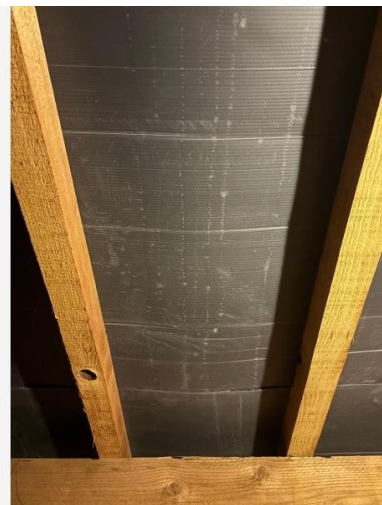
Beschrijving	Notitie	Terug te vinden op plannen
Fiche 15: Leidingisolatie (niet aanwezig)	Er is geen asbestverdachte leidingisolatie aanwezig.	-
Fiche 16: Liftinfrastructuur (niet aanwezig)	Er is geen liftinfrastructuur aanwezig op de inspectielocatie.	-
Fiche 17: Geen asbestverdacht onderdak aangetroffen	Na het optillen van een pan werd geen asbestverdacht onderdak aangetroffen. Dit betekent niet dat er geen onderdak aanwezig kan zijn op plaatsen die niet gecontroleerd werden. Bij werken, laat een eventueel aangetroffen onderdak controleren op aanwezigheid van asbest.	Plan 1.12: Plan van het dak
