Asbestinventarisatetest

Hans Memlingdreef 31, 3920 Lommel

Attestnummer : 20250730-000337.000

Asbestveilig (maar mogelijk niet asbestvrij)

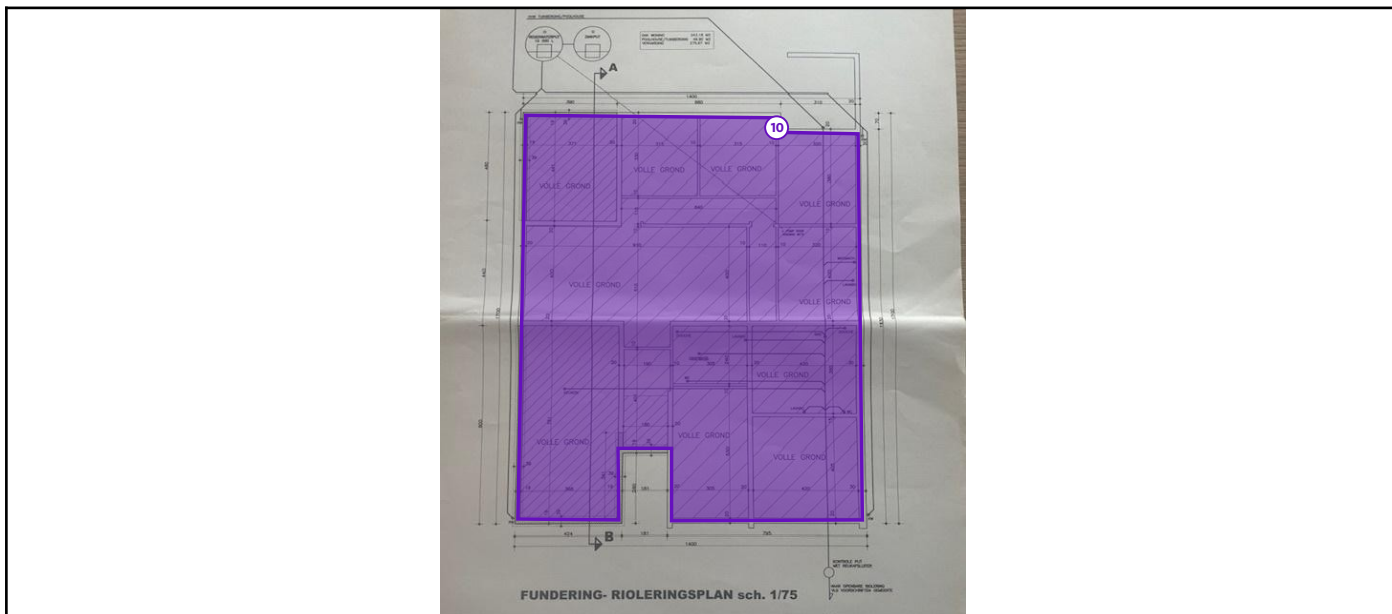
Plan 1.1: Woning plan fundering

Beschrijving	Type	Actie
10. Geen kruipkelder aanwezig, zie ook funderingsplan	Advies	-

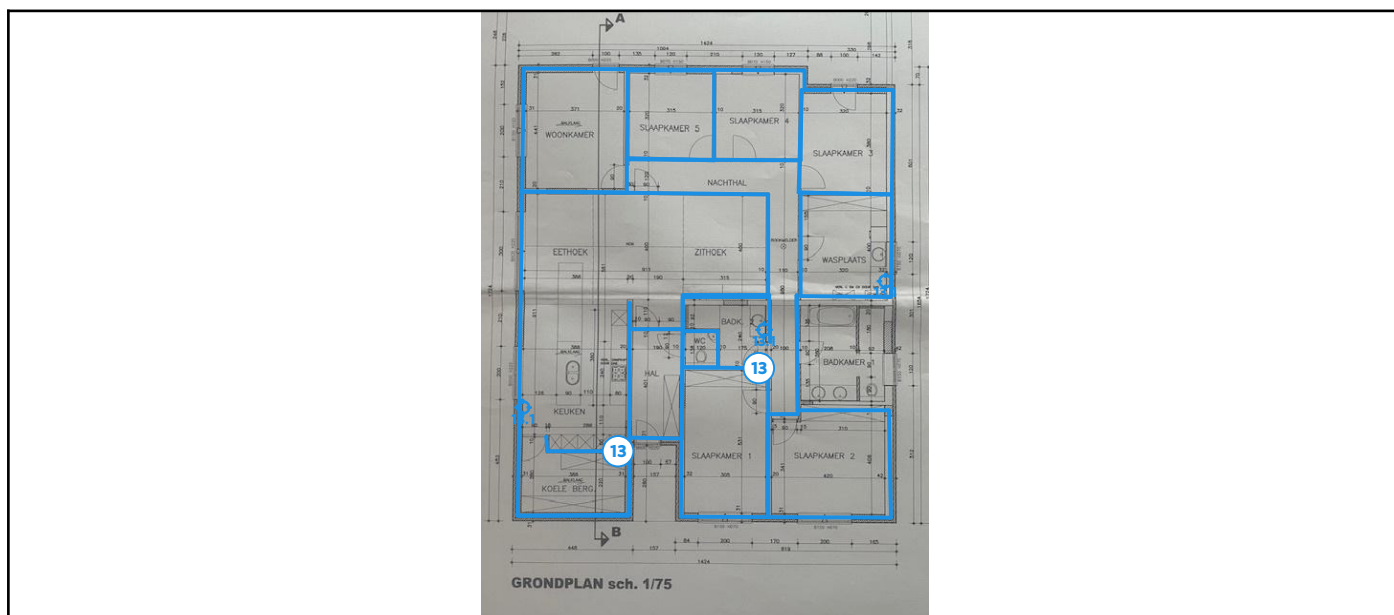
Plan 1.2: Woning plan gelijkvloers 1

Beschrijving	Type	Actie
13. Pleisterwerk wanden	Geen asbest	-
13.1 Code: M0.1	Mengmonster	-

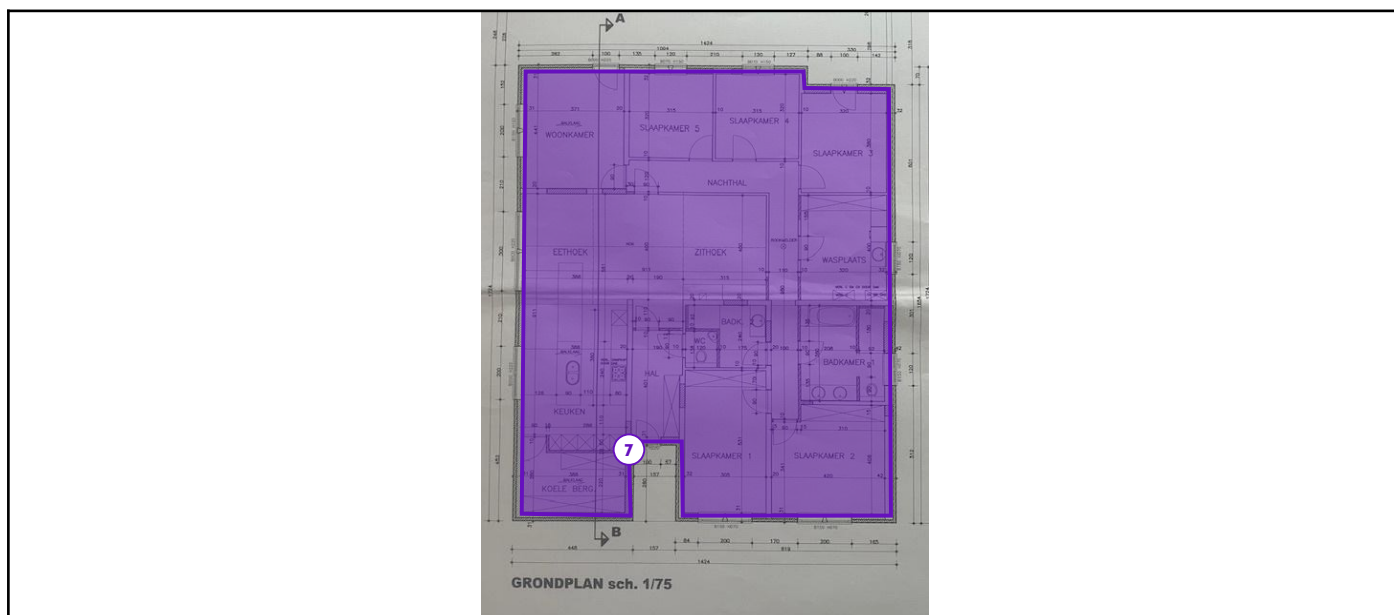
Plan 1.3: Woning plan gelijkvloers 2

Beschrijving	Type	Actie
7. Valse plafonds in heel de woning	Advies	-

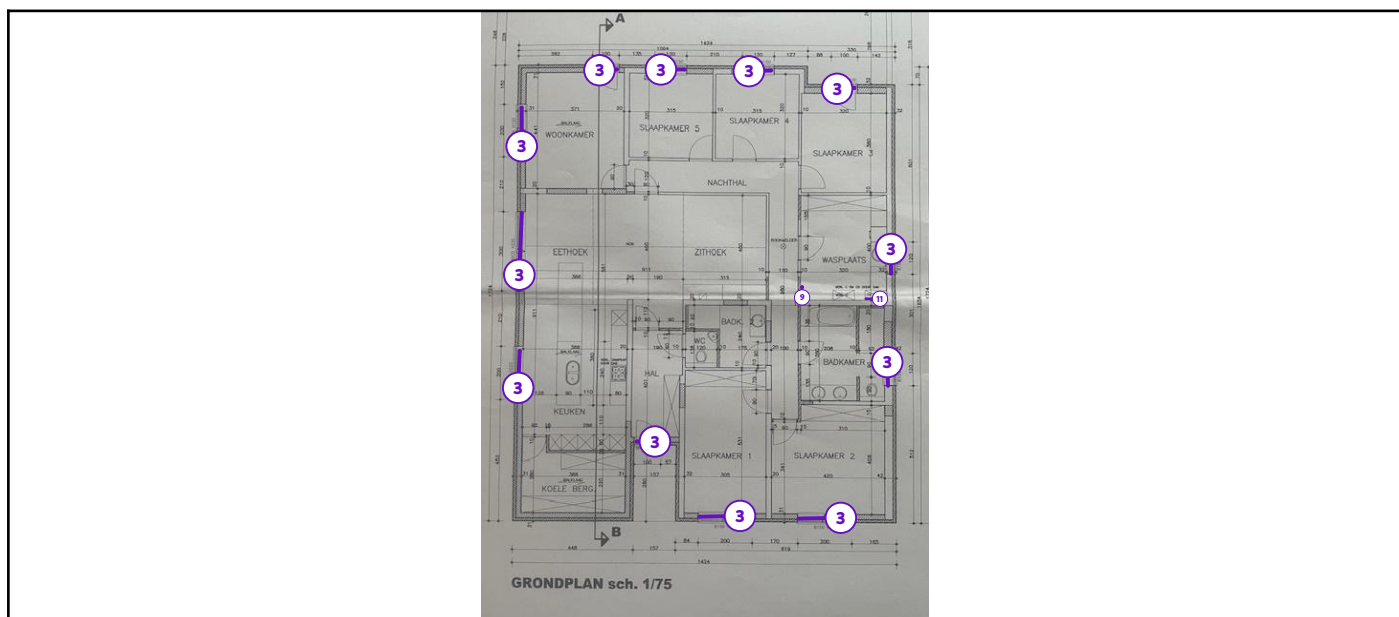
Plan 1.4: Woning plan gelijkvloers 3

Beschrijving	Type	Actie
3. Mastiek ramen	Advies	-
9. Elektriciteitskast : Niet asbestverdacht	Advies	-
11. Gasketel Vaillant type VCW BE 376/5-5 R2	Advies	-

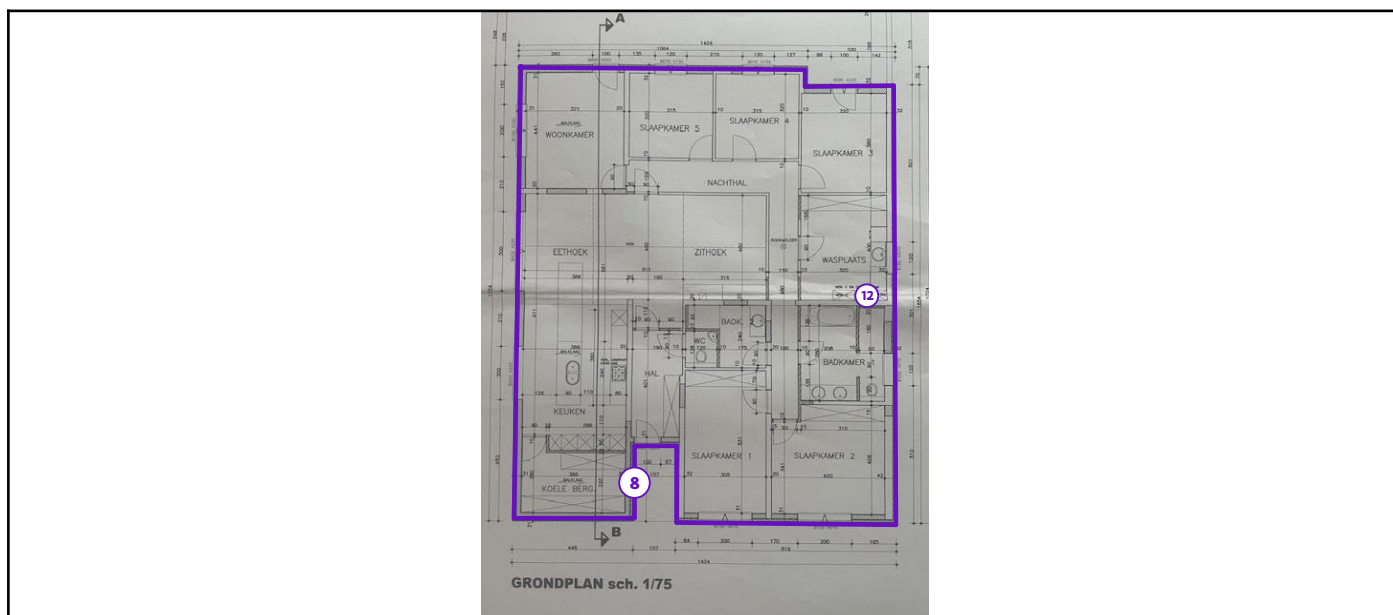
Plan 1.5: Woning plan gelijkvloers 4

Beschrijving	Type	Actie
8. Crepi gevelbekleding is niet asbestverdacht (2009-2013...)	Advies	-
12. Rookgaskanaal : Niet asbestverdacht	Advies	-

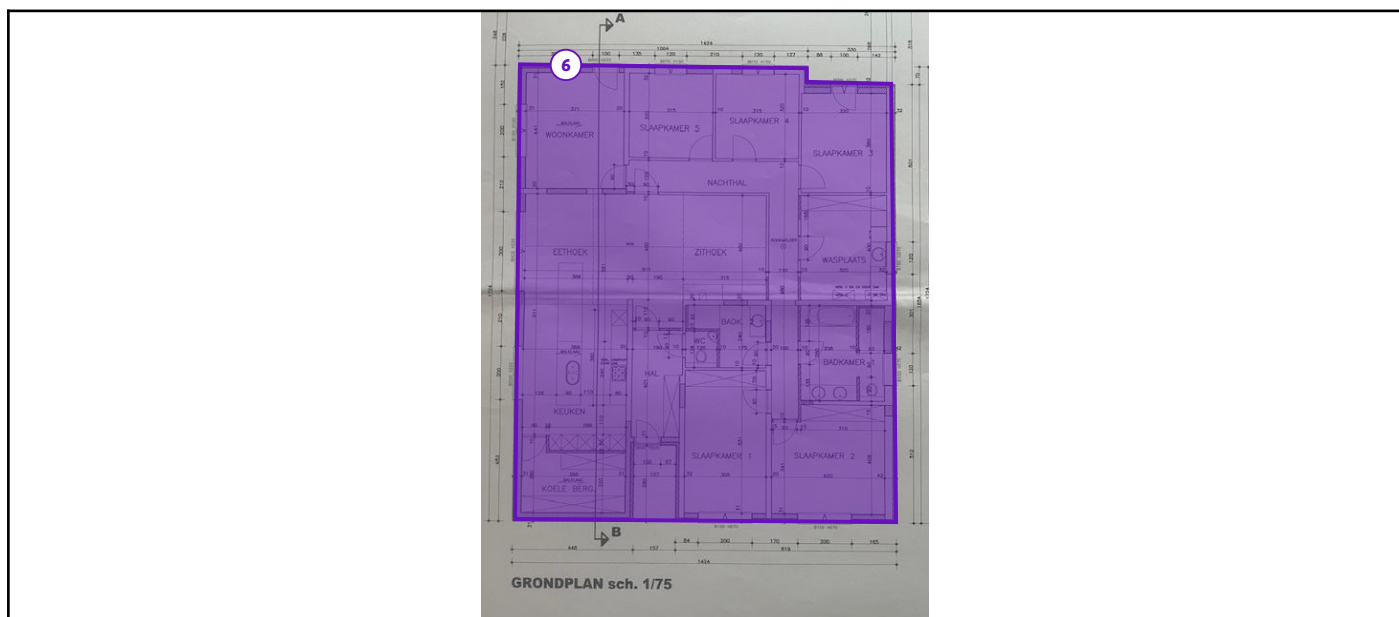
Plan 1.6: Woning plan gelijkvloers 5

Beschrijving	Type	Actie
6. Dakbedekking hellend + plat dak bestaat uit EPDM materiaal	Advies	-

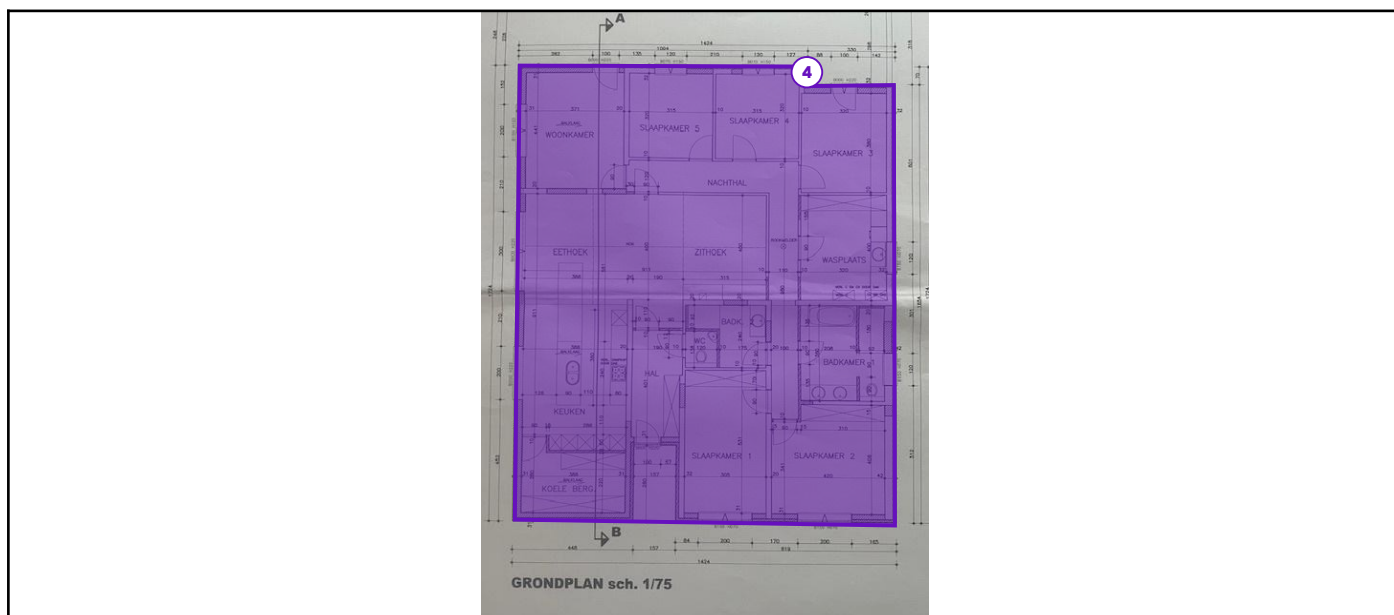
Plan 1.7: Woning plan gelijkvloers 6

Beschrijving	Type	Actie
4. Onderdakbeplating	Advies	-

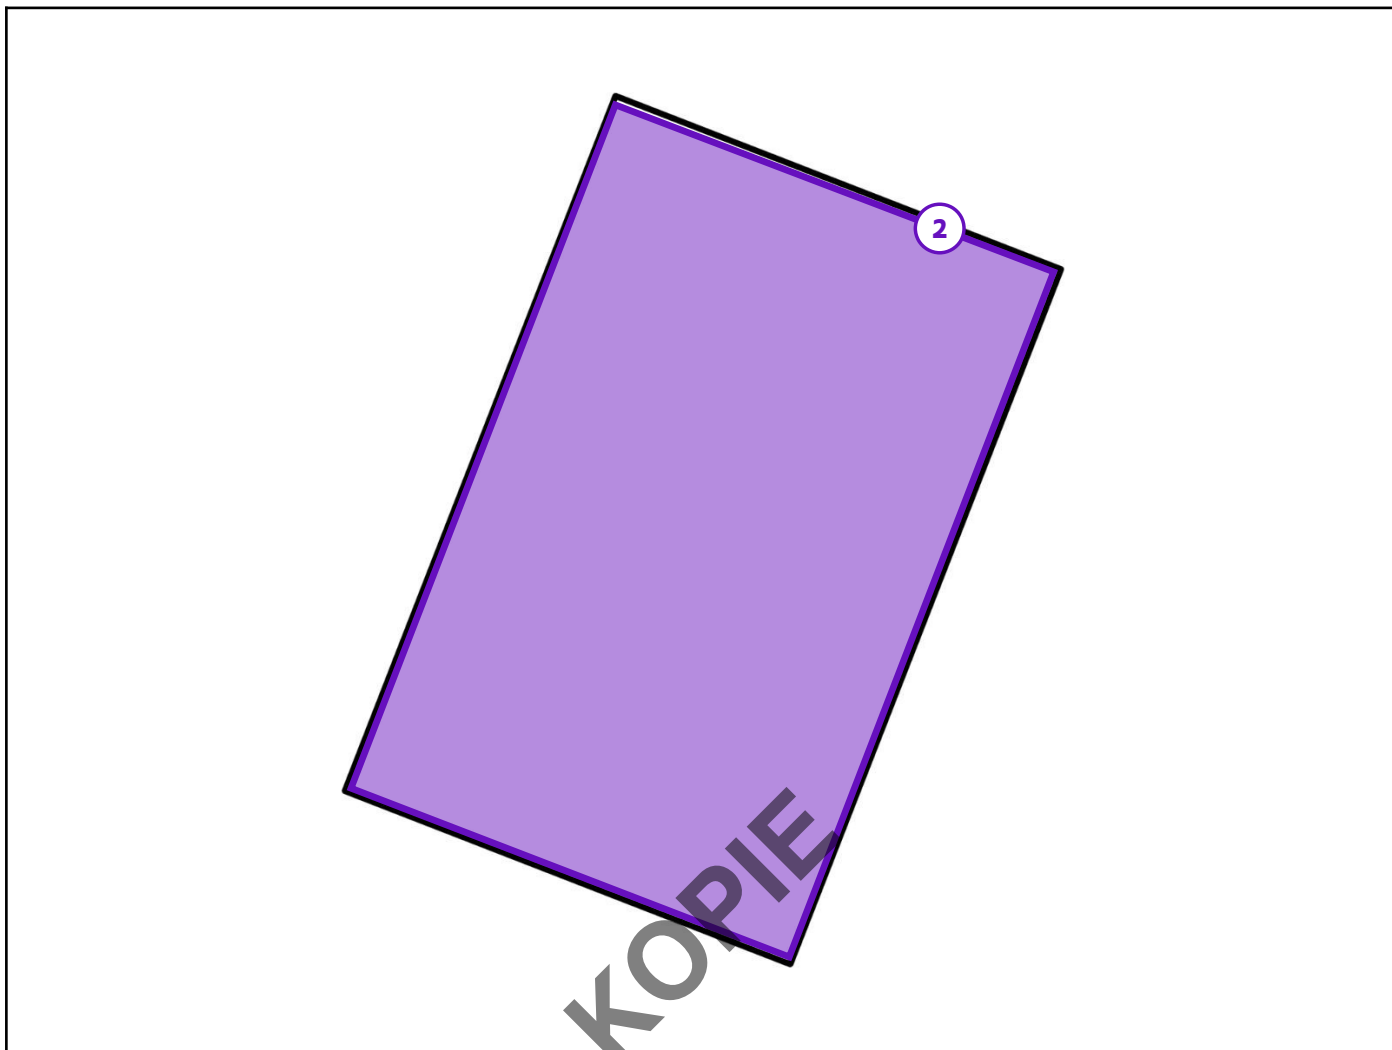
Plan 2.1: Overkapping plan

Beschrijving	Type	Actie
2. Vrijstaande overkapping : Niet asbestverdacht	Advies	-

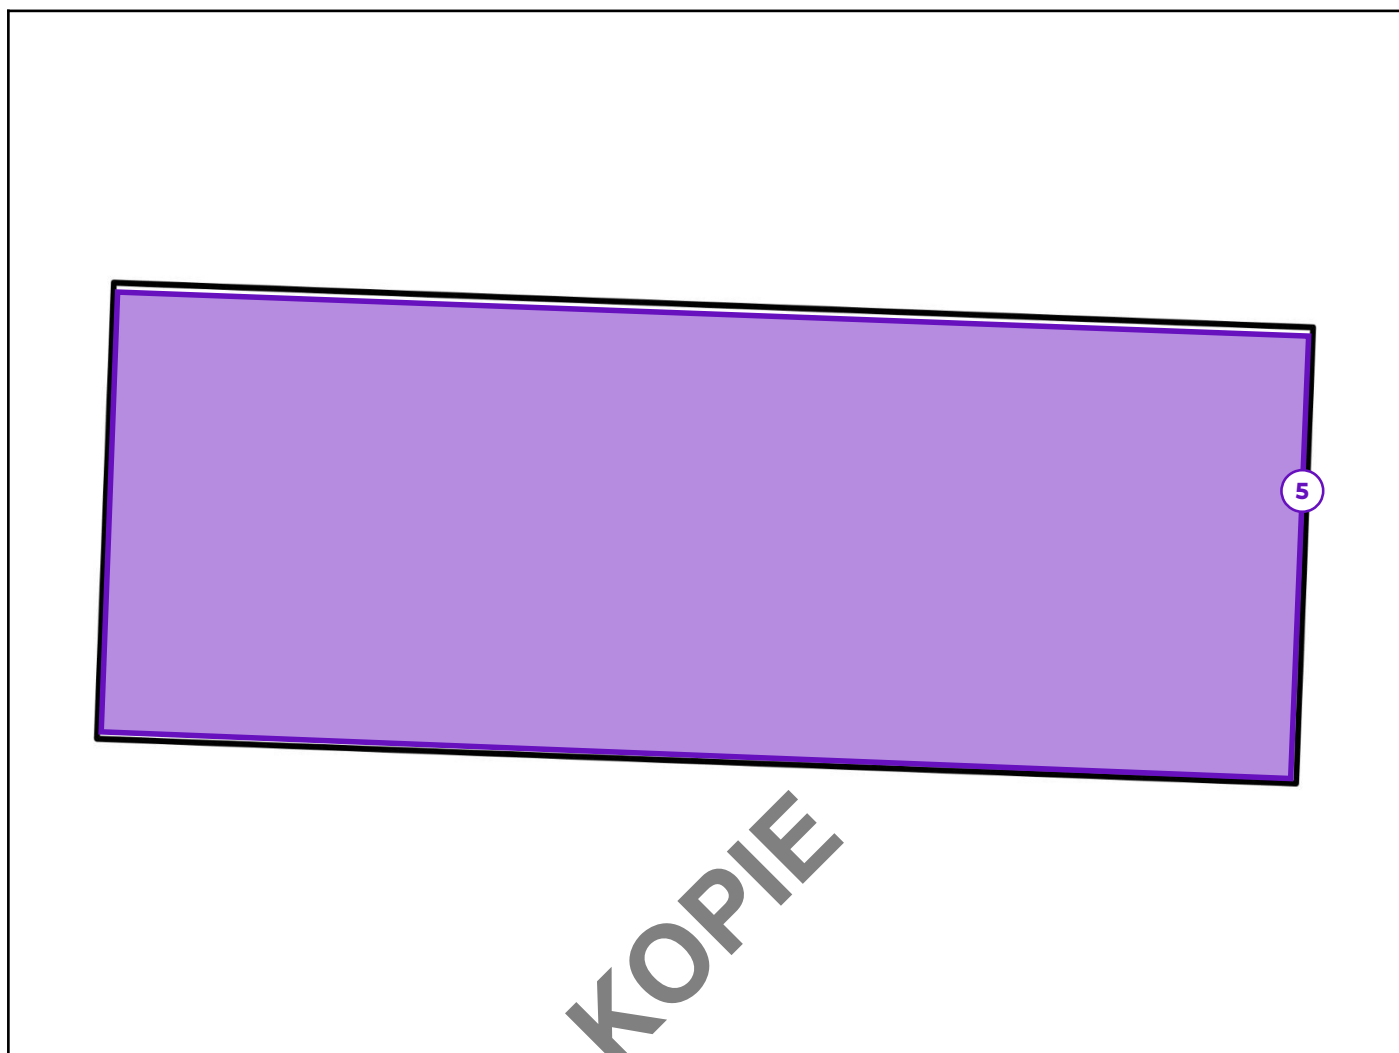
Plan 3.1: Terrasoverkapping plan

Beschrijving	Type	Actie
5. Terrasoverkapping aansluitend aan woning : Niet asbestverdacht	Advies	-

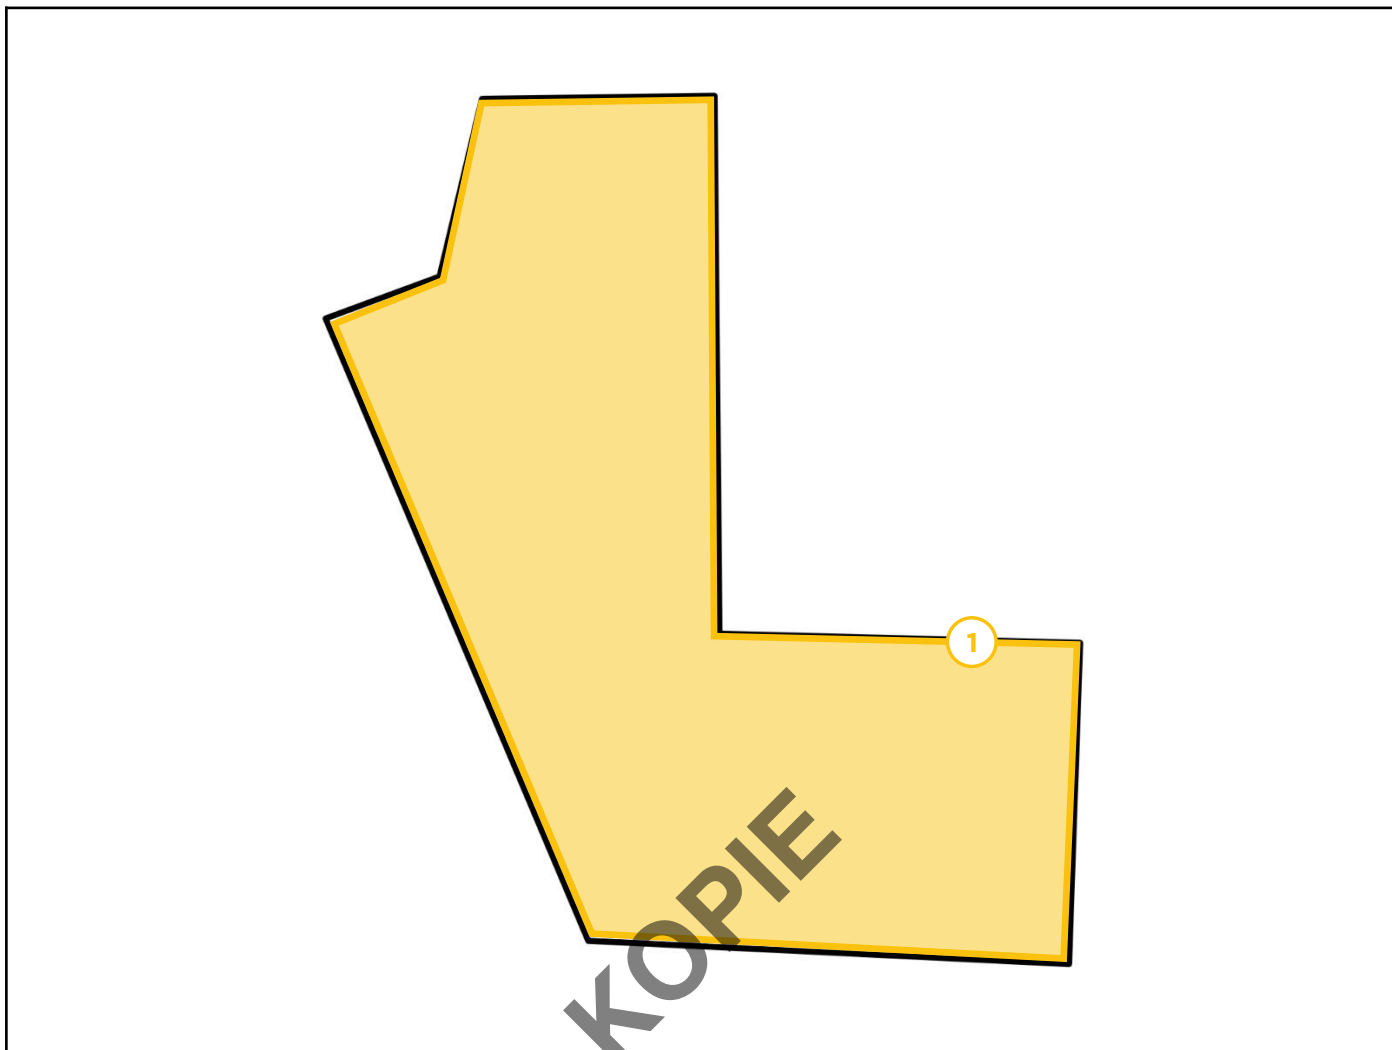
Plan 4.1: Tuinberging + carport plan

Beschrijving	Type	Actie
1. Tuinberging + carport nieuwbouw gebouwd in 2013	Uitsluiting	-
