Asbestinventarisatetest

Ankerweg 4, 3910 Pelt

Attestnummer : 20260506-000374.000

Niet-asbestveilig

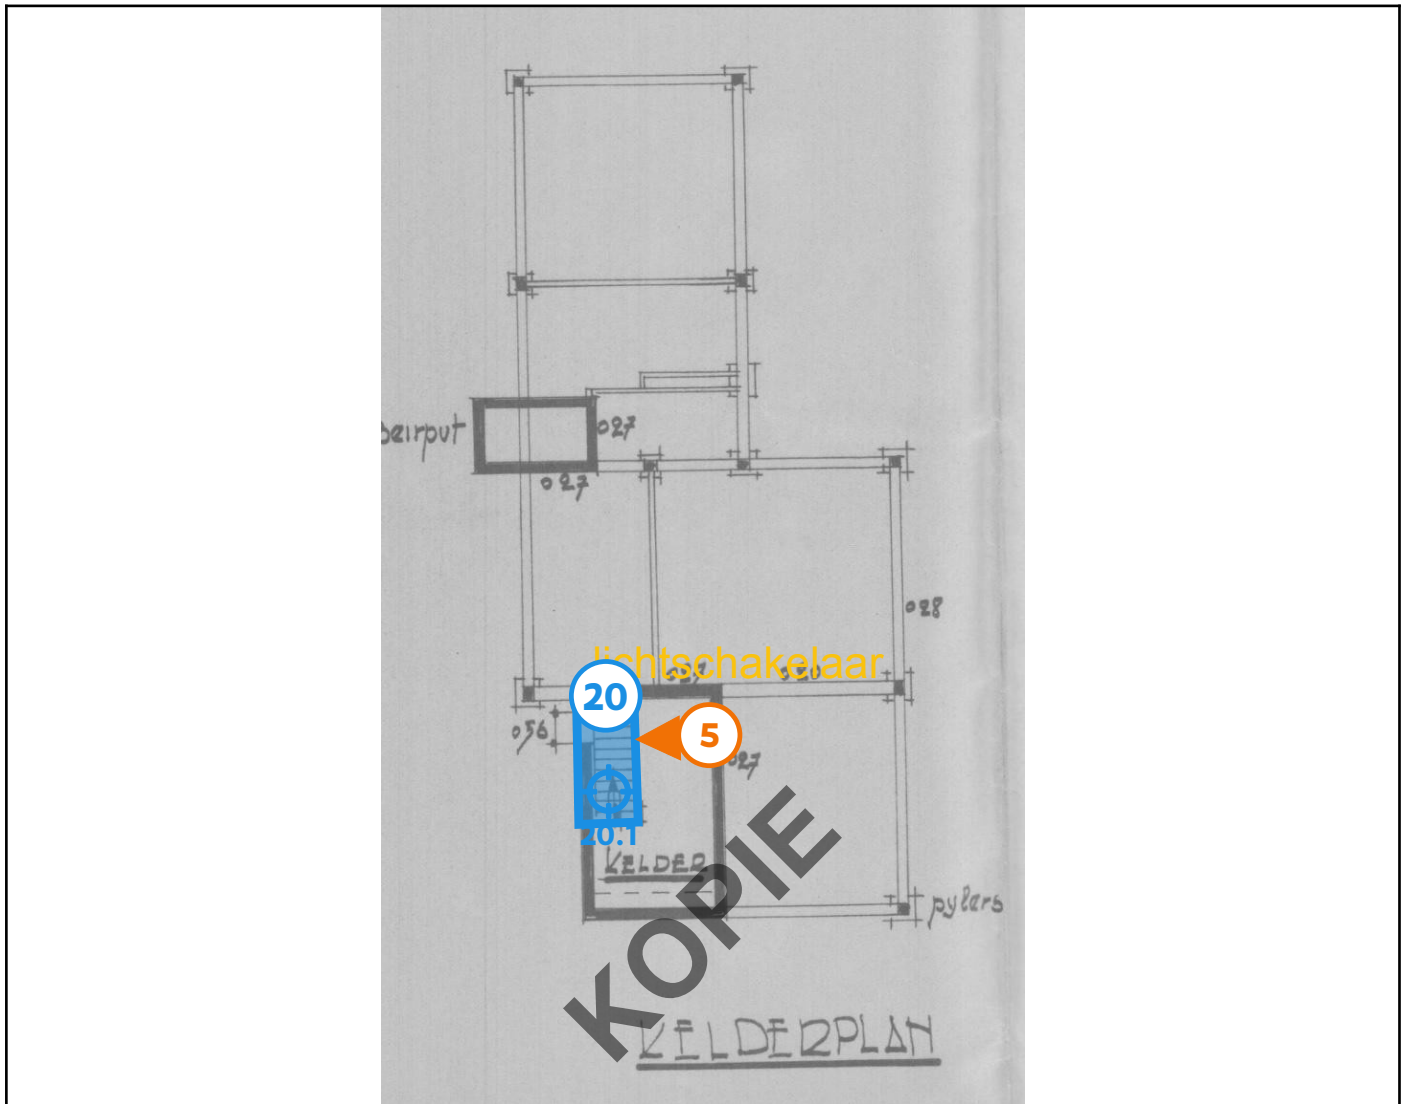
Plan 1.2: Plan van de kelder

Beschrijving	Type	Actie
5. Bakelieten schakelaars/stopcontacten	Asbestmateriaal	Verwijderen
20. Vinylvloer trap kelder en kast	Geen asbest	-
20.1 Code: 6020447484	Puntmonster	-

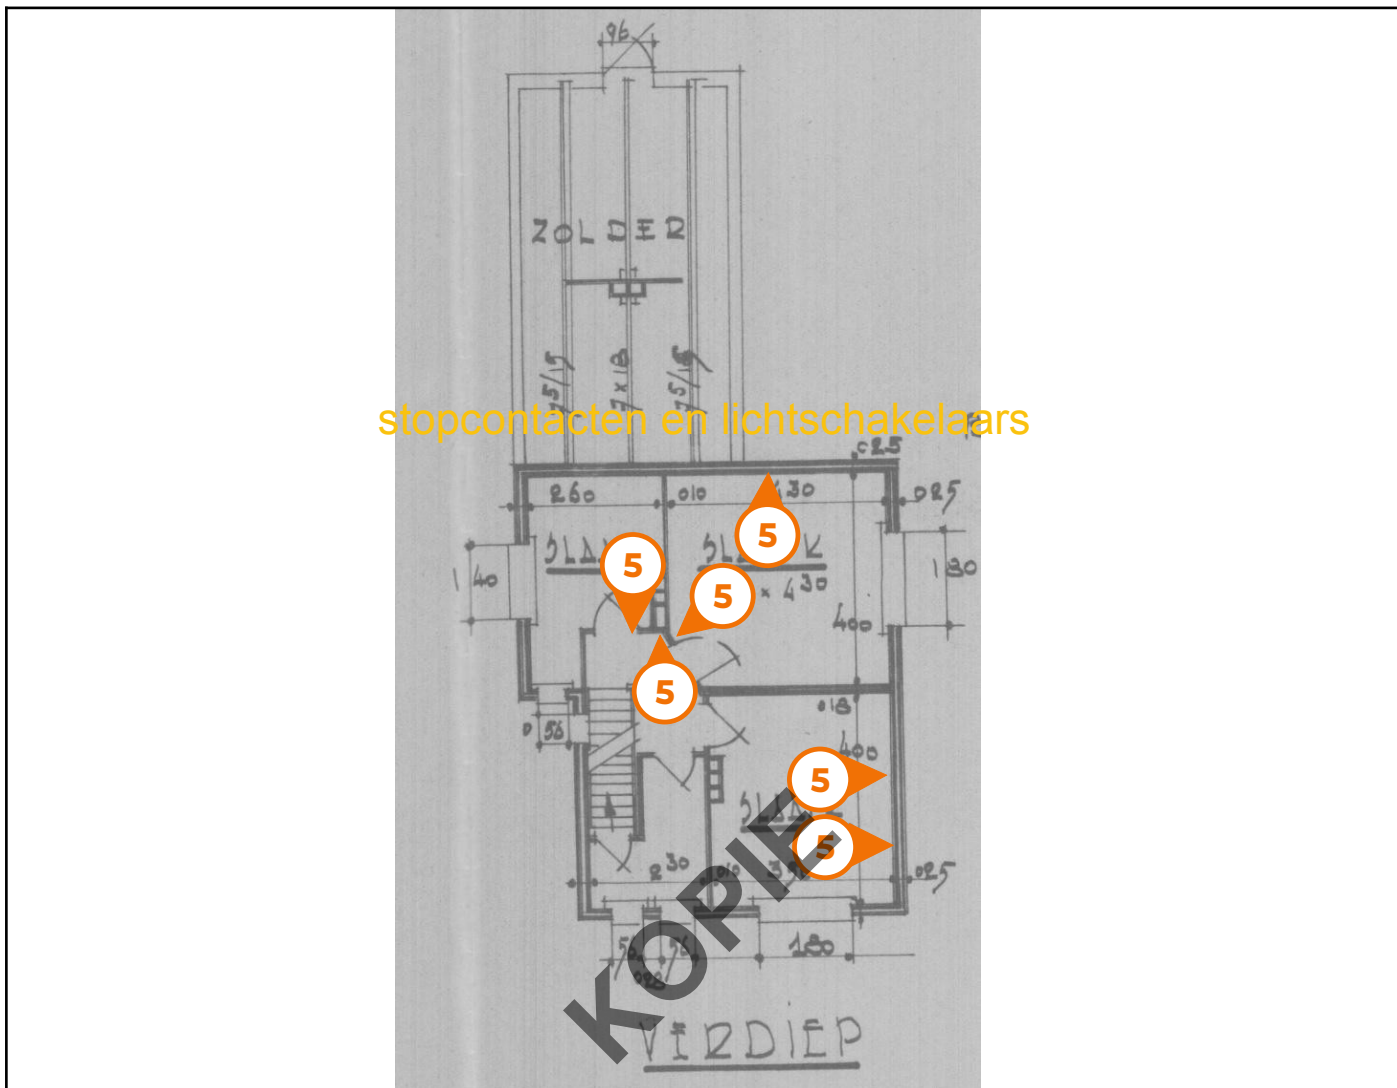
Plan 1.12: Plan van de eerste verdieping

Beschrijving	Type	Actie
5. Bakelieten schakelaars/stopcontacten	Asbestmateriaal	Verwijderen

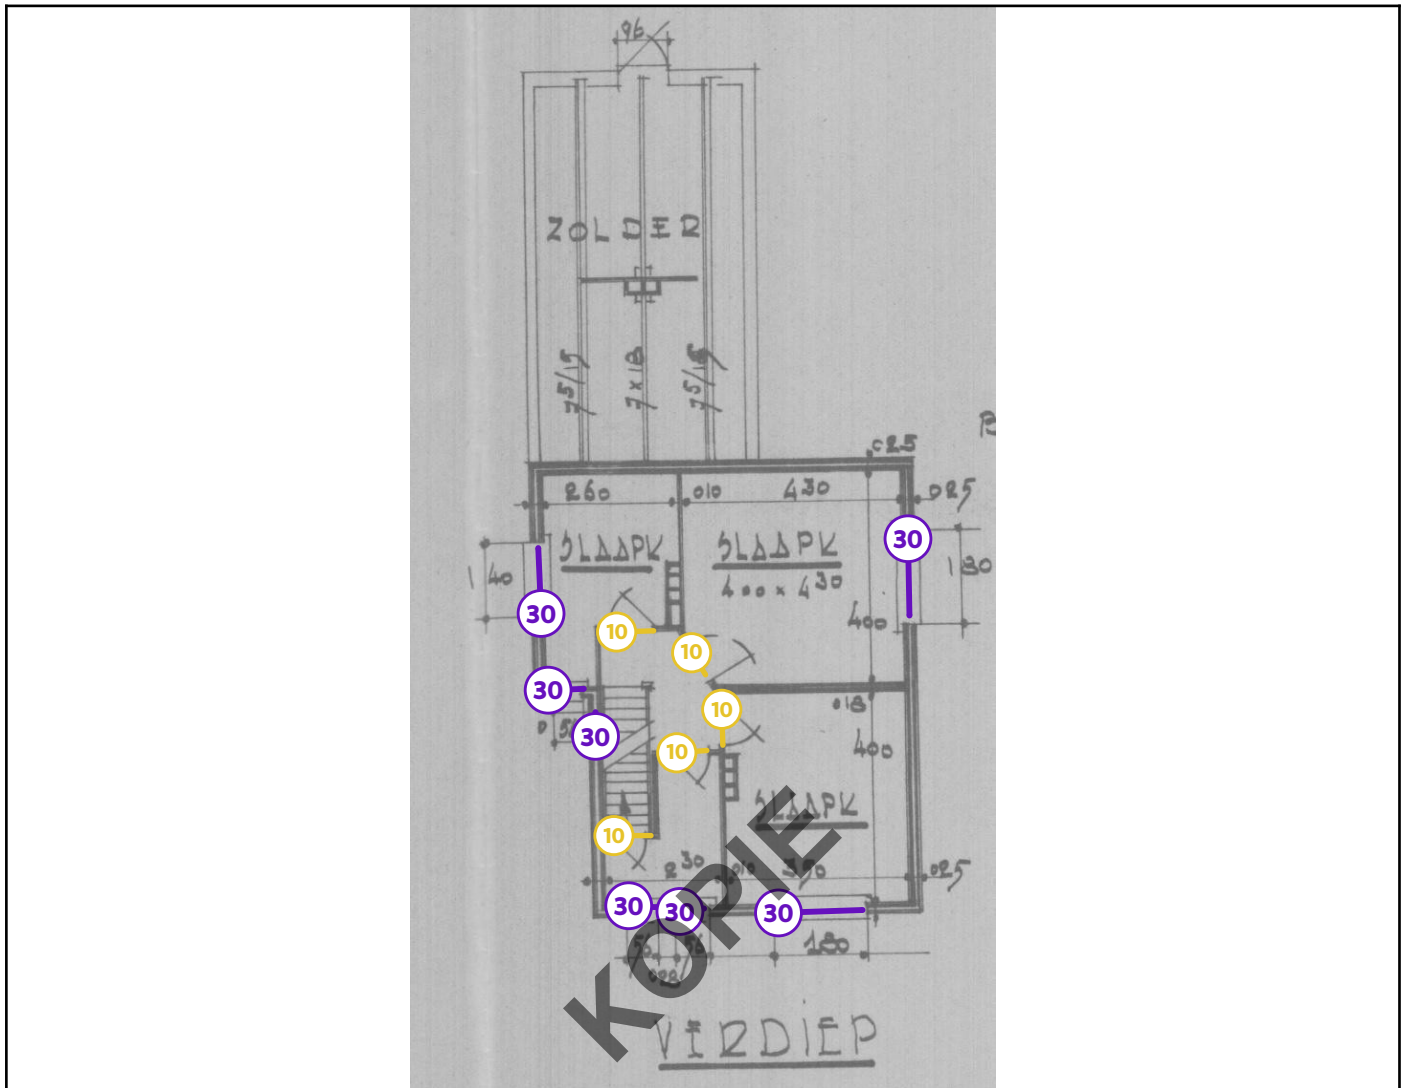
Plan 1.14: Plan van de eerste verdieping

Beschrijving	Type	Actie
10. Dorpels type massal	Asbestmateriaal	Zorgvuldig beheren
30. Kit aan de ramen	Overige ruimte of materiaal	-

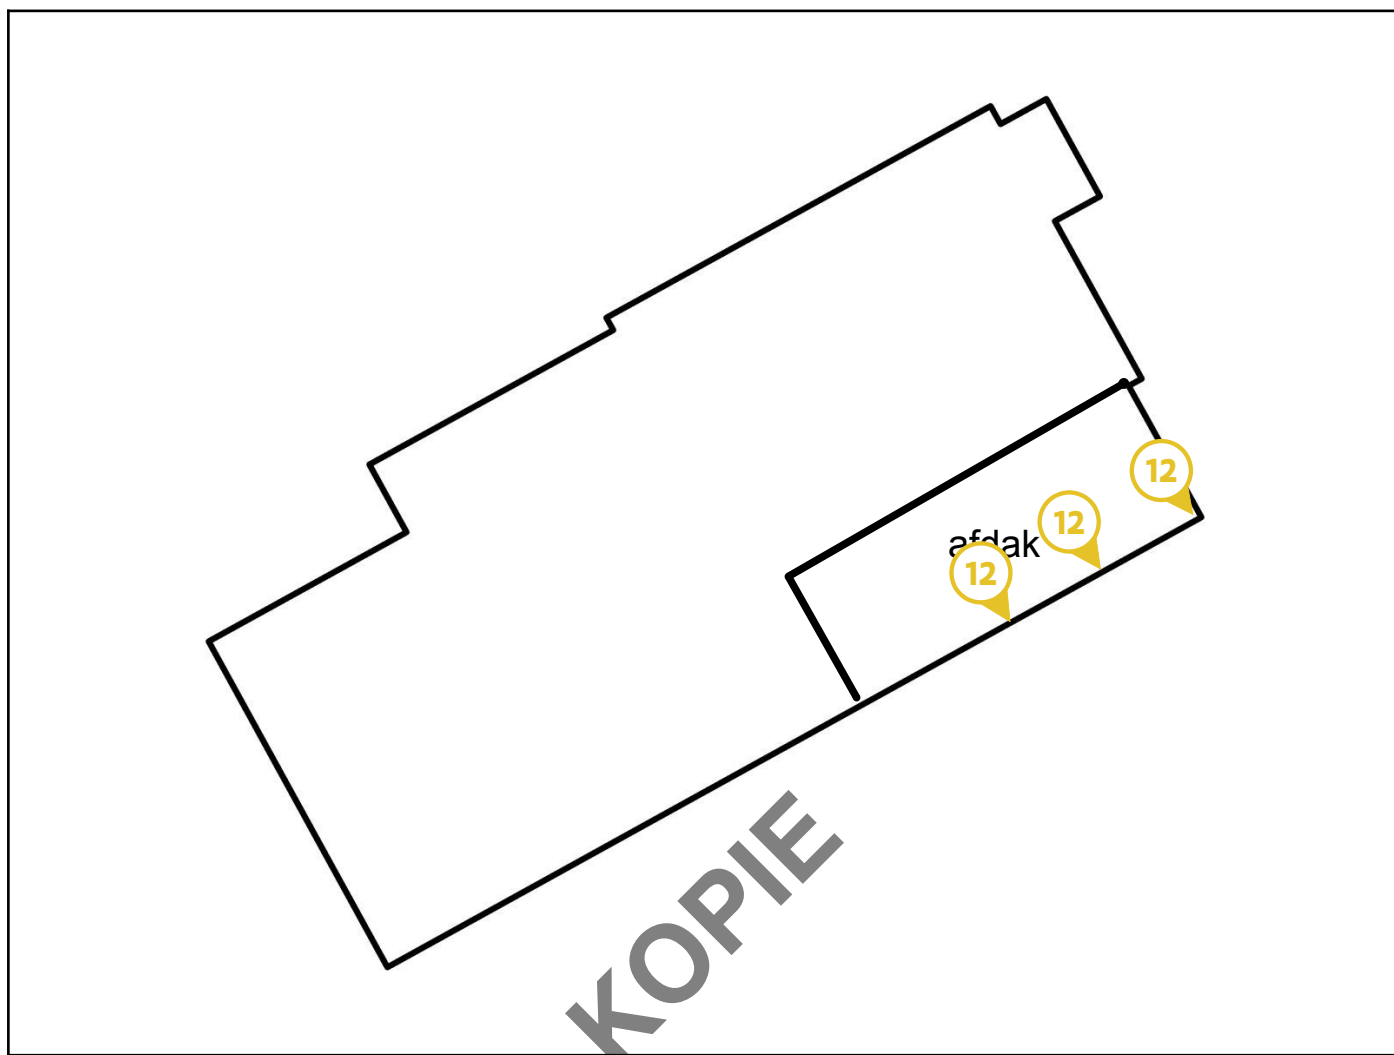
Plan 1.18: Plan van de buitenzijde

Beschrijving	Type	Actie
12. Steunpalen	Asbestmateriaal	Zorgvuldig beheren

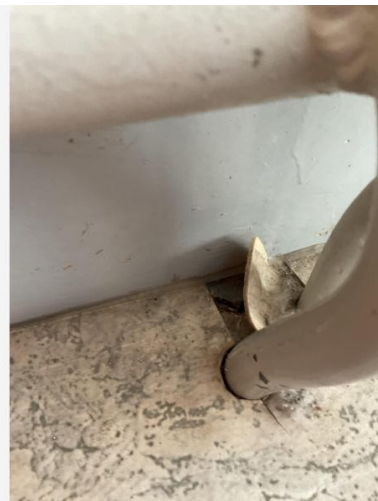
Detailfoto

Informatie over een niet-asbestverdacht materiaal

De vinylvloeren zijn niet asbestverdacht

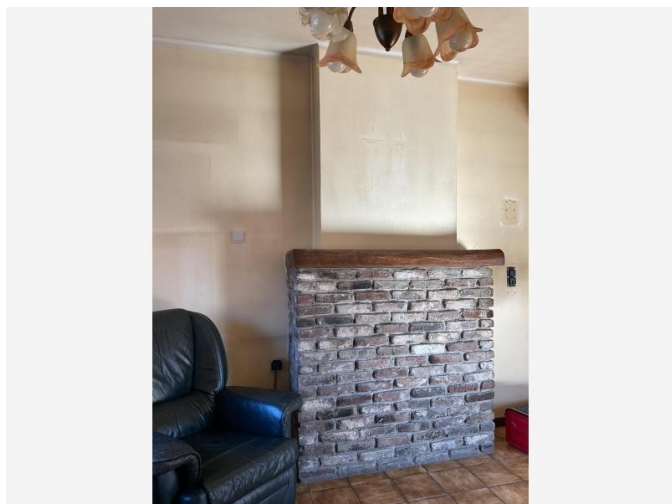
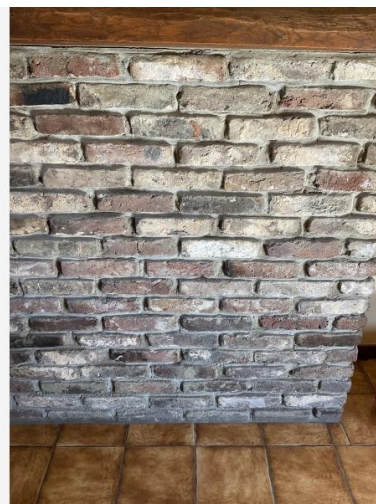
Extra informatie bij een onderzoeksbepanking

De sierstenen zijn nog intacte zonder zichtbare beschadigingen. Inspectie van de onderliggende lijmlaag is niet mogelijk zonder uitbreiding naar een destructief onderzoek.

Basis voor advies	Beoordeling op basis van expertise, zonder een vaststelling door de asbestdeskundige.
Primaire drager	Binnenwand
(Asbest)materiaal	In-situ afwerkingslagen - Lijm laag
Bindmiddel	Cement
Gebondenheid bindmiddel	Hecht

Bij renovatie bijkomend onderzoek en staalname sterk aan te raden.

Asbesthoudende tegellijmen verwijderingsmethode: in een hermetische zone, door een erkend asbestverwijderaar.

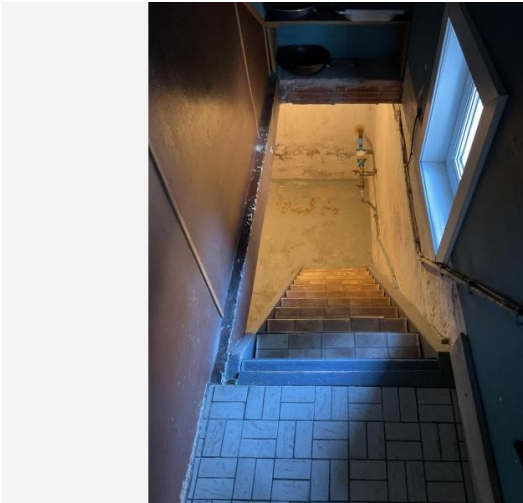
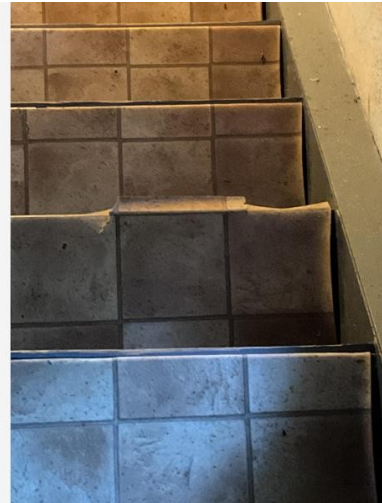
Geen asbest

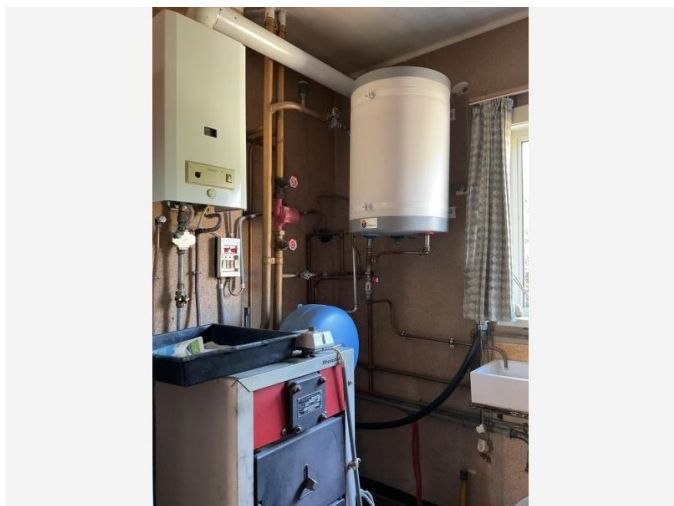
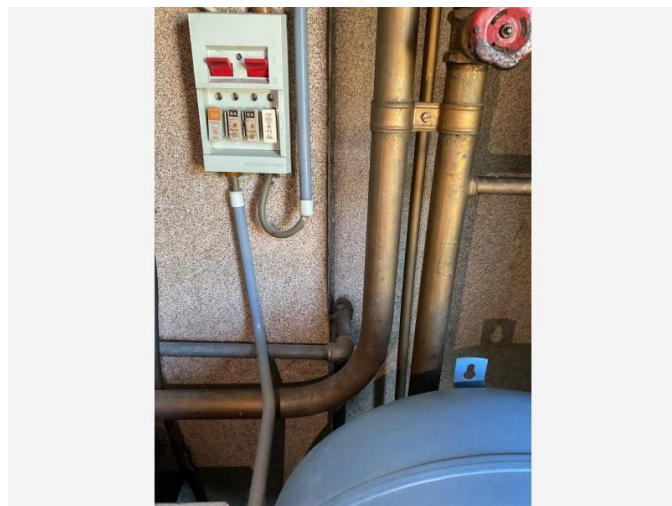
Beschrijving	Vinylvloer trap kelder en kast
Omgeving	Binnen
Primaire drager	plaat onderaan de kast en de houten trap naar de kelder toe
Bindmiddel van materiaal	Karton - papier - viltachtig
Gebondenheid op basis van bindmiddel	Niet-hechtgebonden
Hoeveelheid (oppervlakte - aantal)	<ul style="list-style-type: none">• 3,00 m² - 1 stuk• 2,00 m² - 1 stuk
Totale oppervlakte	5,00 m ²
Identificatiemethode	Een monstername door de asbestdeskundige met laboanalyse door een asbestlabo.
Destructieve handeling voor identificatie	Nee
Opmerking	3 m ² aan de kast in de cv ruimte 2 m ² aan de traptreden naar de kelder toe

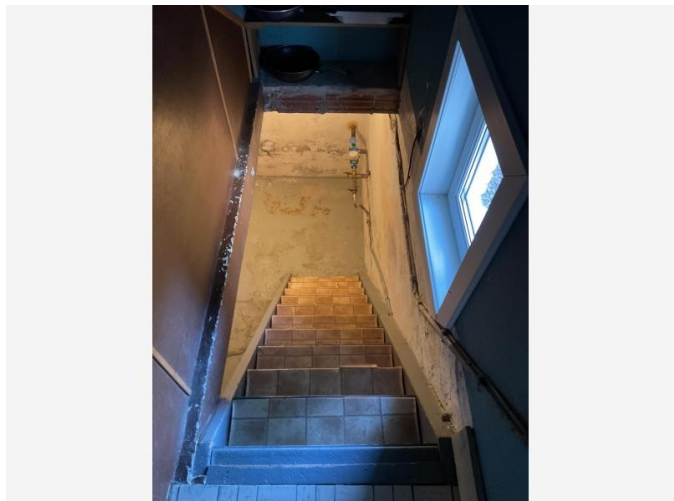
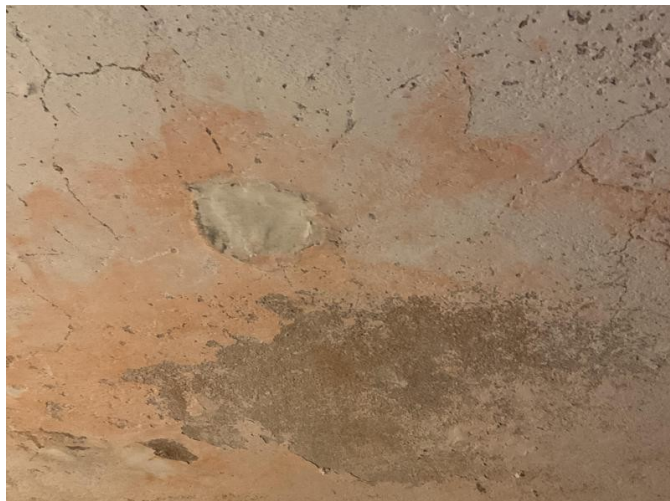
Beschrijving	Sierpleisterwerk muren
Omgeving	Binnen
Primaire drager	Binnenwand
Bindmiddel van materiaal	Gips - kalk
Gebondenheid op basis van bindmiddel	Niet-hechtgebonden
Hoeveelheid (oppervlakte - dikte - aantal)	• 28,00 m ² - 1,00 cm - 1 stuk
Totaal volume	0,28 m ³
Identificatiemethode	Een monstername door de asbestdeskundige met laboanalyse door een asbestlabo.
Destructieve handeling voor identificatie	Nee
Opmerking	<p>De hoeveelheid is een zo nauwkeurig mogelijke opmeting. Hieraan kunnen evenwel geen rechten worden ontleend. Waar mogelijk, wordt staalname uitgevoerd conform het inspectieprotocol: in een droge ruimte zoals een slaapkamer, in een natte ruimte zoals een keuken of badkamer, in een traphal en in een stookruimte.</p> <p>Staalname:</p> <p>2x in de cv ruimte</p> <p>1x in de toilet</p>

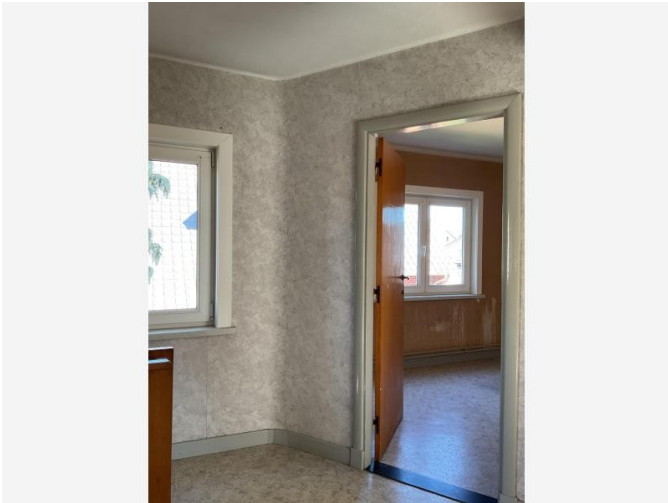
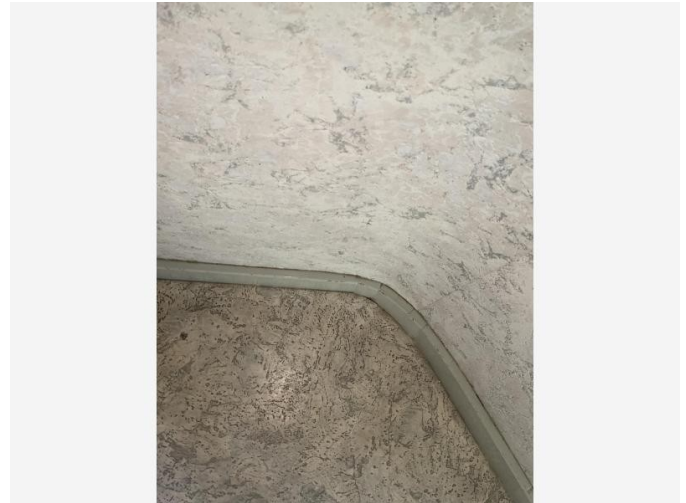
Beschrijving	Pleisterwerk wanden - cementering kelder en cv
Omgeving	Binnen
Primaire drager	Binnenwand
Bindmiddel van materiaal	Cement
Gebondenheid op basis van bindmiddel	Hecht
Hoeveelheid (gewicht - aantal)	• 500,00 kg - 1 stuk
Totaal gewicht	500,00 kg
Identificatiemethode	Een monstername door de asbestdeskundige met laboanalyse door een asbestlabo.
Destructieve handeling voor identificatie	Nee
Opmerking	<p>De hoeveelheid is een zo nauwkeurig mogelijke opmeting. Hieraan kunnen evenwel geen rechten worden ontleend. Waar mogelijk, wordt staalname uitgevoerd conform het inspectieprotocol: in een droge ruimte zoals een slaapkamer, in een natte ruimte zoals een keuken of badkamer, in een traphal en in een stookruimte.</p> <p>Staalname:</p> <p>in de inkom - achter</p> <p>de keuken, natte ruimte</p> <p>in de kelder</p>

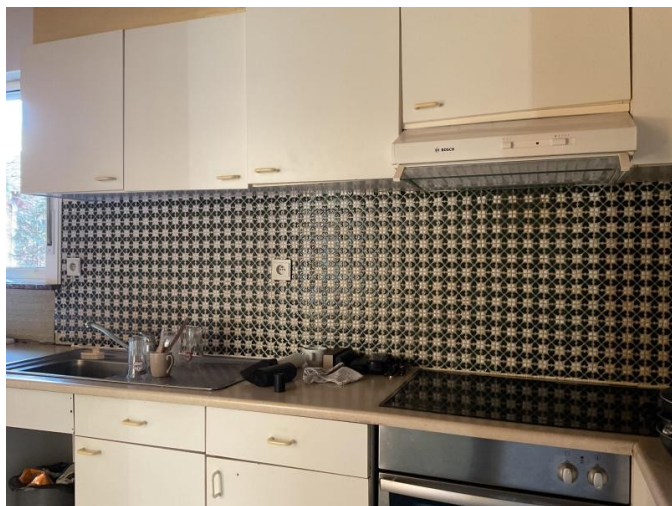
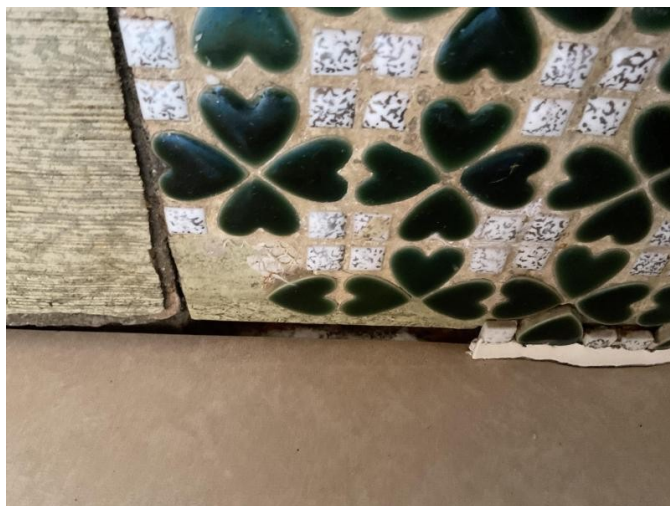
Fiche 24: Tegellijm wandtegels keuken

Geen asbest

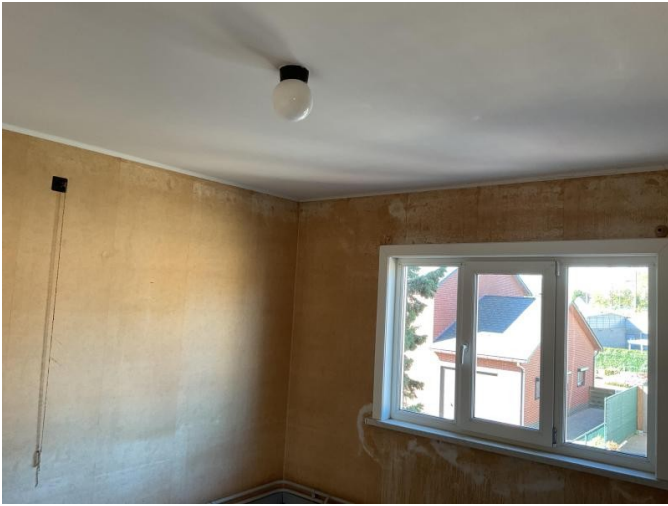
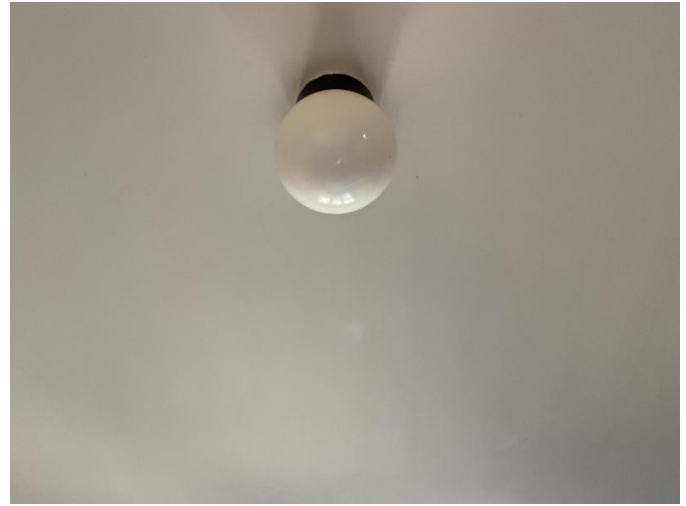
Fiche 25: Pleisterwerk plafonds

Geen asbest

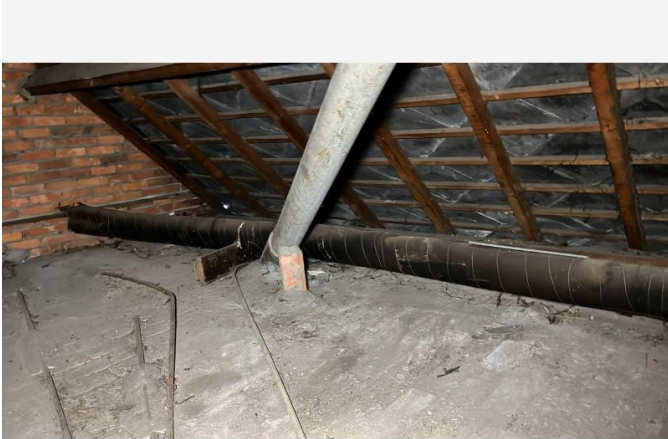
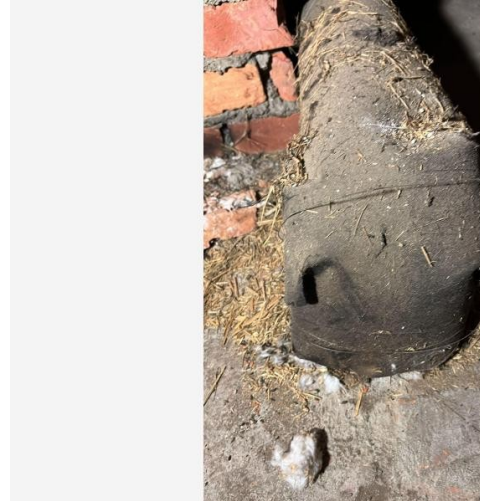
Fiche 26: Leidingisolatie (bitumen)

Geen asbest

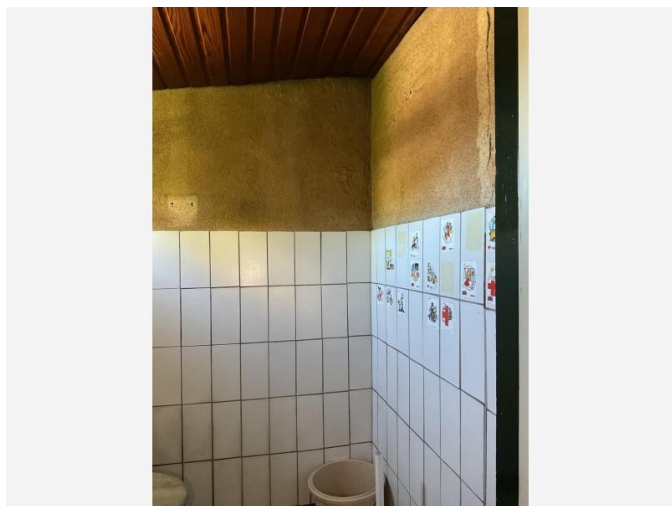
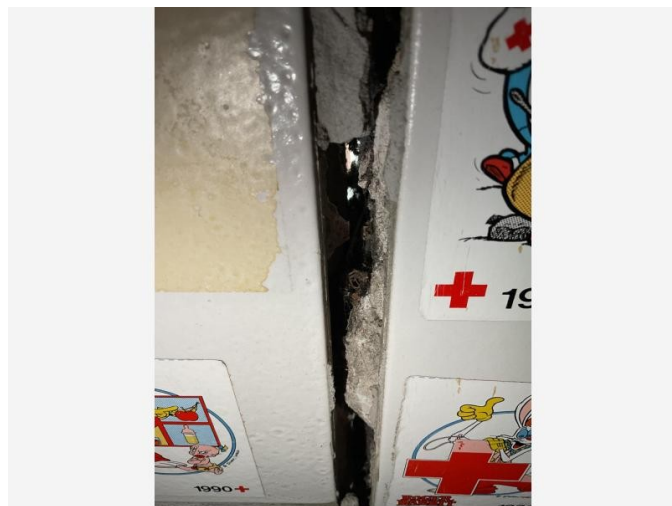
Fiche 27: Tegellijm wandtegels toilet

Geen asbest

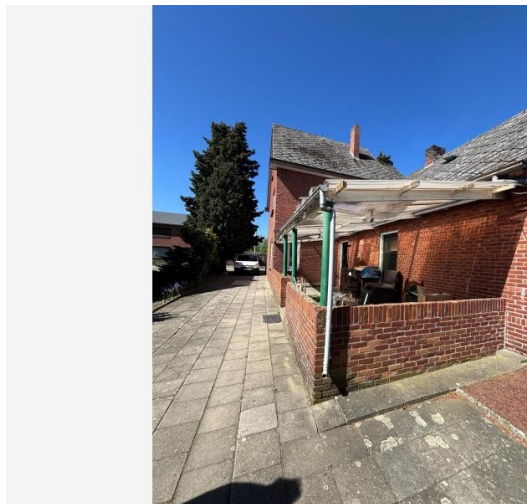
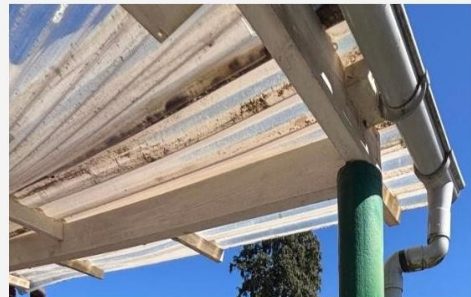
Beschrijving	Notitie	Terug te vinden op plannen
Fiche 29: Dakbedekking (niet verdacht) (kunstofplaten aan het afdak woning)	De dakbedekking is niet asbestverdacht, kunstofplaten	Plan 1.19: Plan van het dak
Fiche 30: Kit aan de ramen	De kit aan de ramen is niet asbestverdacht.	Plan 1.7: Plan van het gelijkvloers Plan 1.14: Plan van de eerste verdieping Plan 1.16: Plan van de zolderruimte

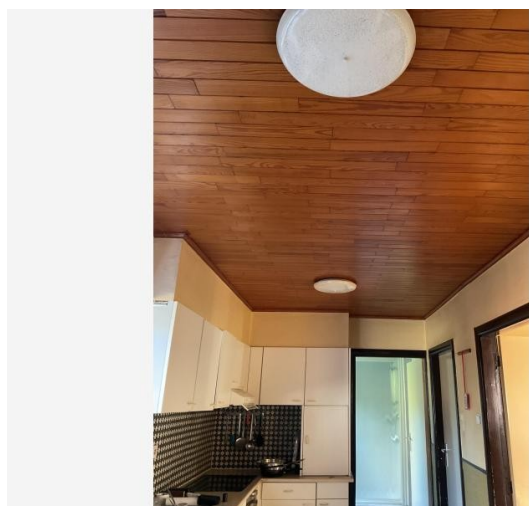
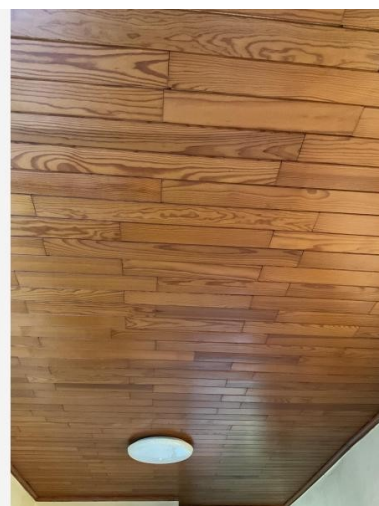
Beschrijving	Notitie	Terug te vinden op plannen
Fiche 31: Pleisterwerk aan het plafond (niet waarneembaar)	Er is geen pleisterwerk waarneembaar op volgende locaties: in een natte ruimte, badkamer en de keuken in de inkomhal, achter in de toilet, gelijkvloers	Plan 1.5: Plan van het gelijkvloers

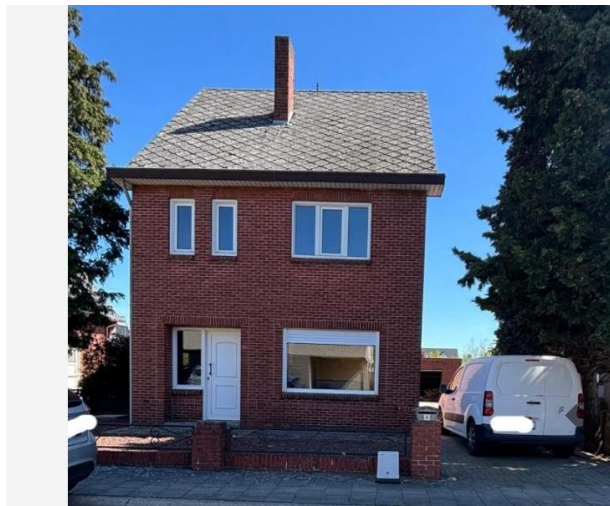
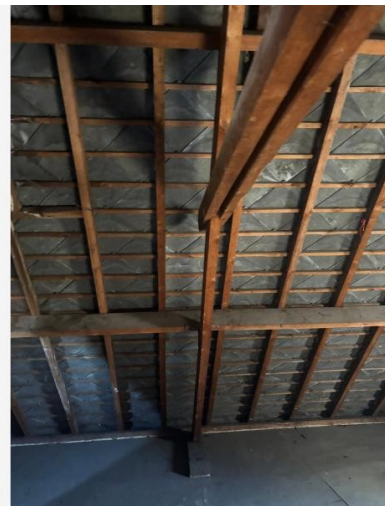
Beschrijving	Notitie	Terug te vinden op plannen
Fiche 32: Onderdak (niet aanwezig)	Er is geen te onderzoeken onderdak aanwezig op de inspectielocatie.	Plan 1.20: Plan van het dak
Fiche 33: Liftinfrastructuur (niet aanwezig)	Er is geen liftinfrastructuur aanwezig op de inspectielocatie.	-
