# Asbestinventarisatetest

Stationsstraat 281, 3920 Lommel

Attestnummer : 20260516-000067.001

Uitgegeven op : 16.05.2026

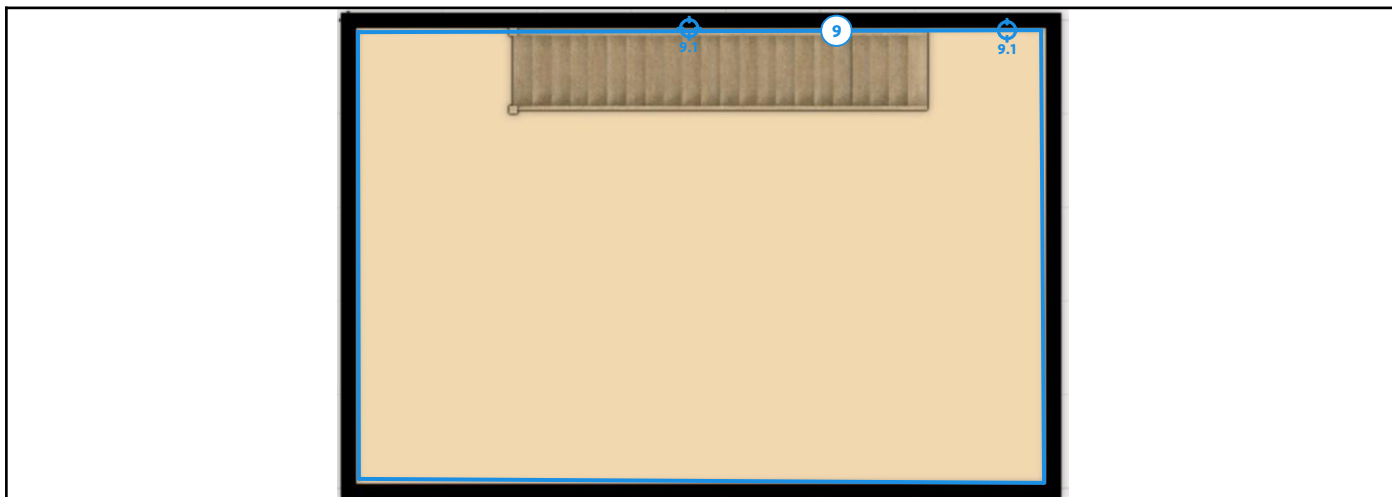
## Plan 1.1: Plan van de kelder

Beschrijving	Type	Actie
9. Pleisterwerk wanden cement	Geen asbest	-
9.1 Code: 6020480279	Mengmonster	-

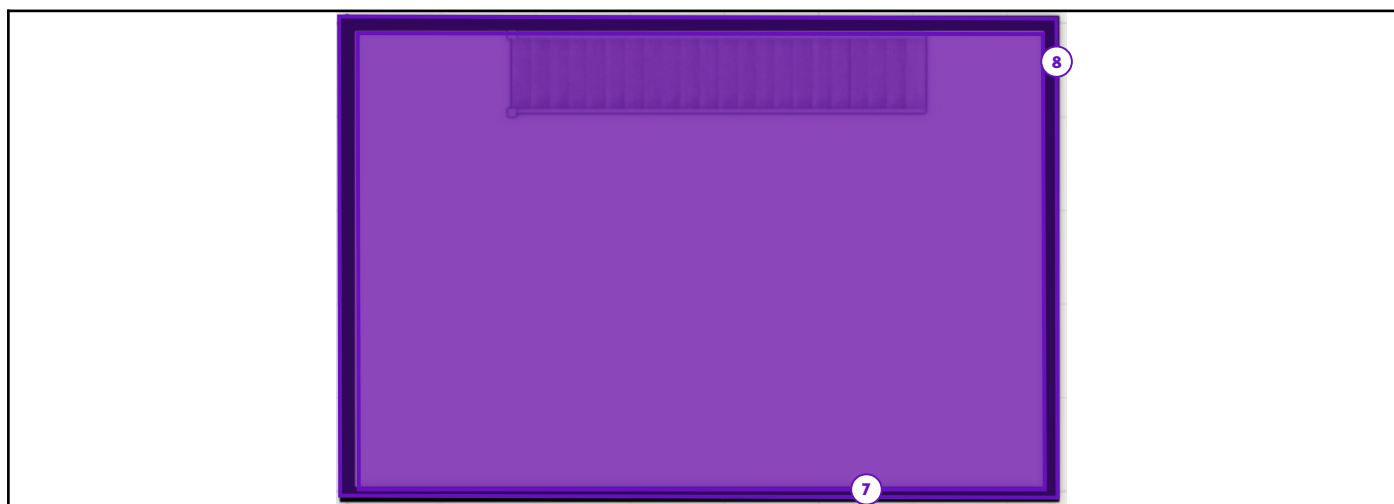
## Plan 1.3: Plan van de kelder

Beschrijving	Type	Actie
7. Onderliggende vloeren, tegels - lijm (vloeren, wanden en plinten)	Advies	-
8. Leiding-, ventilatie-, wacht- en/of afvoerbuizen	Advies	-

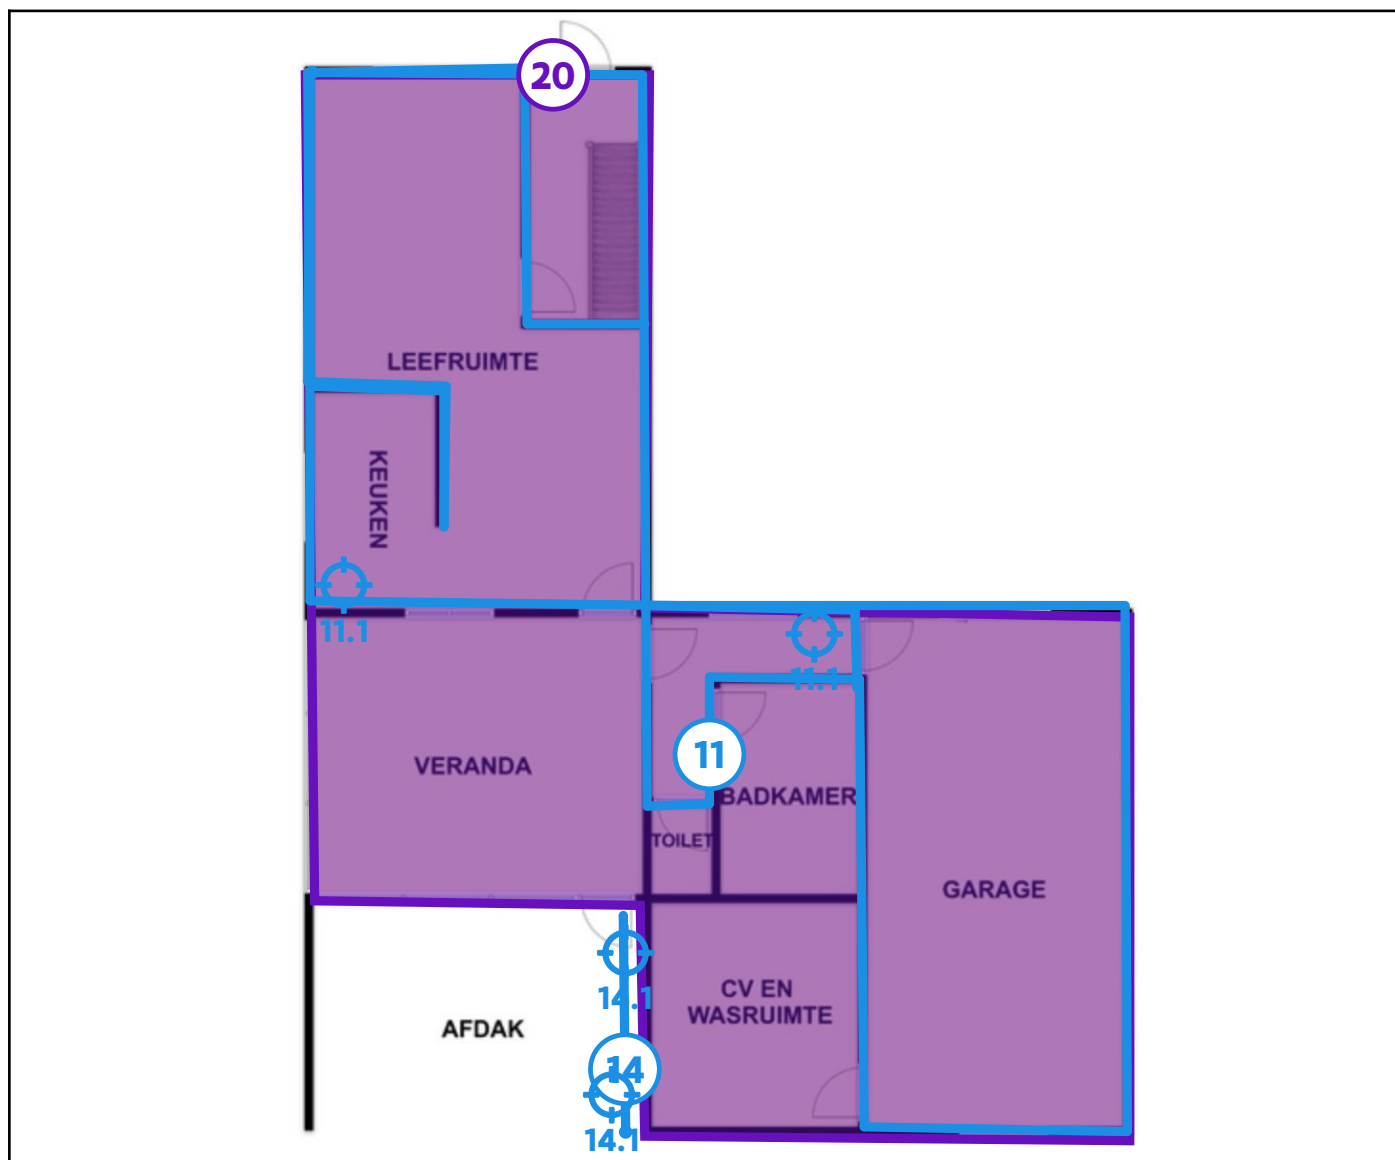
## Plan 1.4: Plan van het gelijkvloers

Beschrijving	Type	Actie
11. Pleisterwerk muren kalk	Geen asbest	-
11.1 Code: 6020480277	Mengmonster	-
14. Crepi gevels afdak	Geen asbest	-
14.1 Code: 6020480274	Mengmonster	-
20. Pleisterwerk aan het plafond (niet waarneembaar)	Overige ruimte of materiaal	-

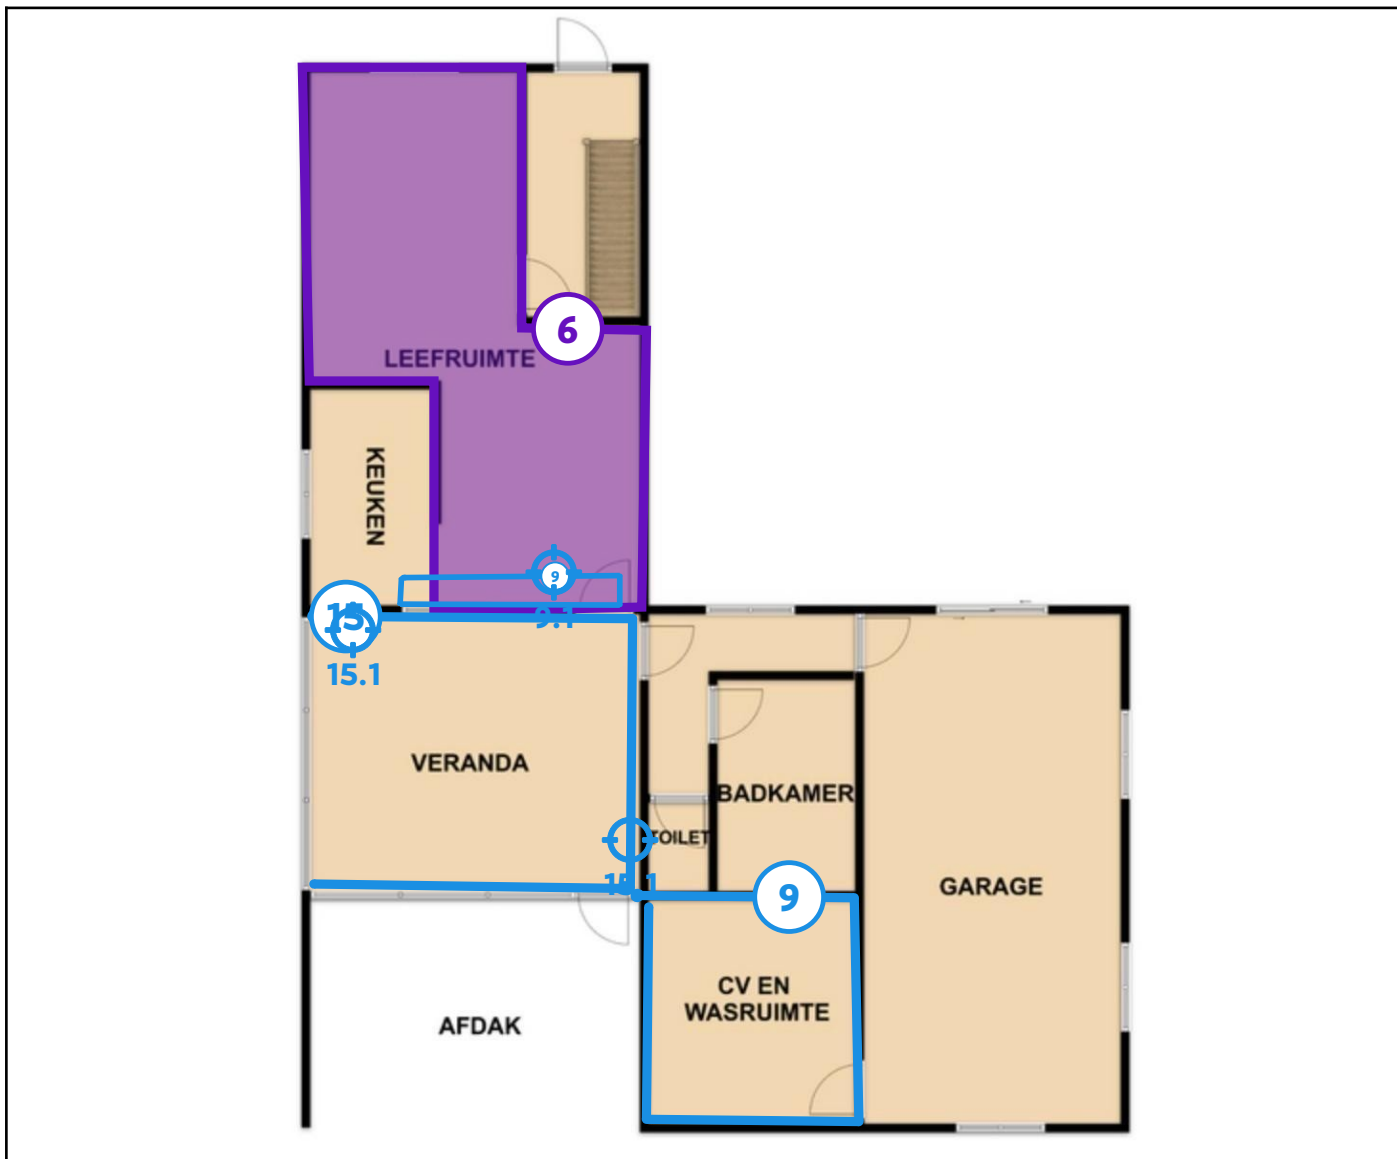
## Plan 1.5: Plan van het gelijkvloers

Beschrijving	Type	Actie
6. Afsmeerlaag voegen gipskartonplaten	Advies	-
9. Pleisterwerk wanden cement	Geen asbest	-
9.1 Code: 6020480279	Mengmonster	-
15. SierPleisterwerk muren	Geen asbest	-
15.1 Code: 6020480276	Mengmonster	-

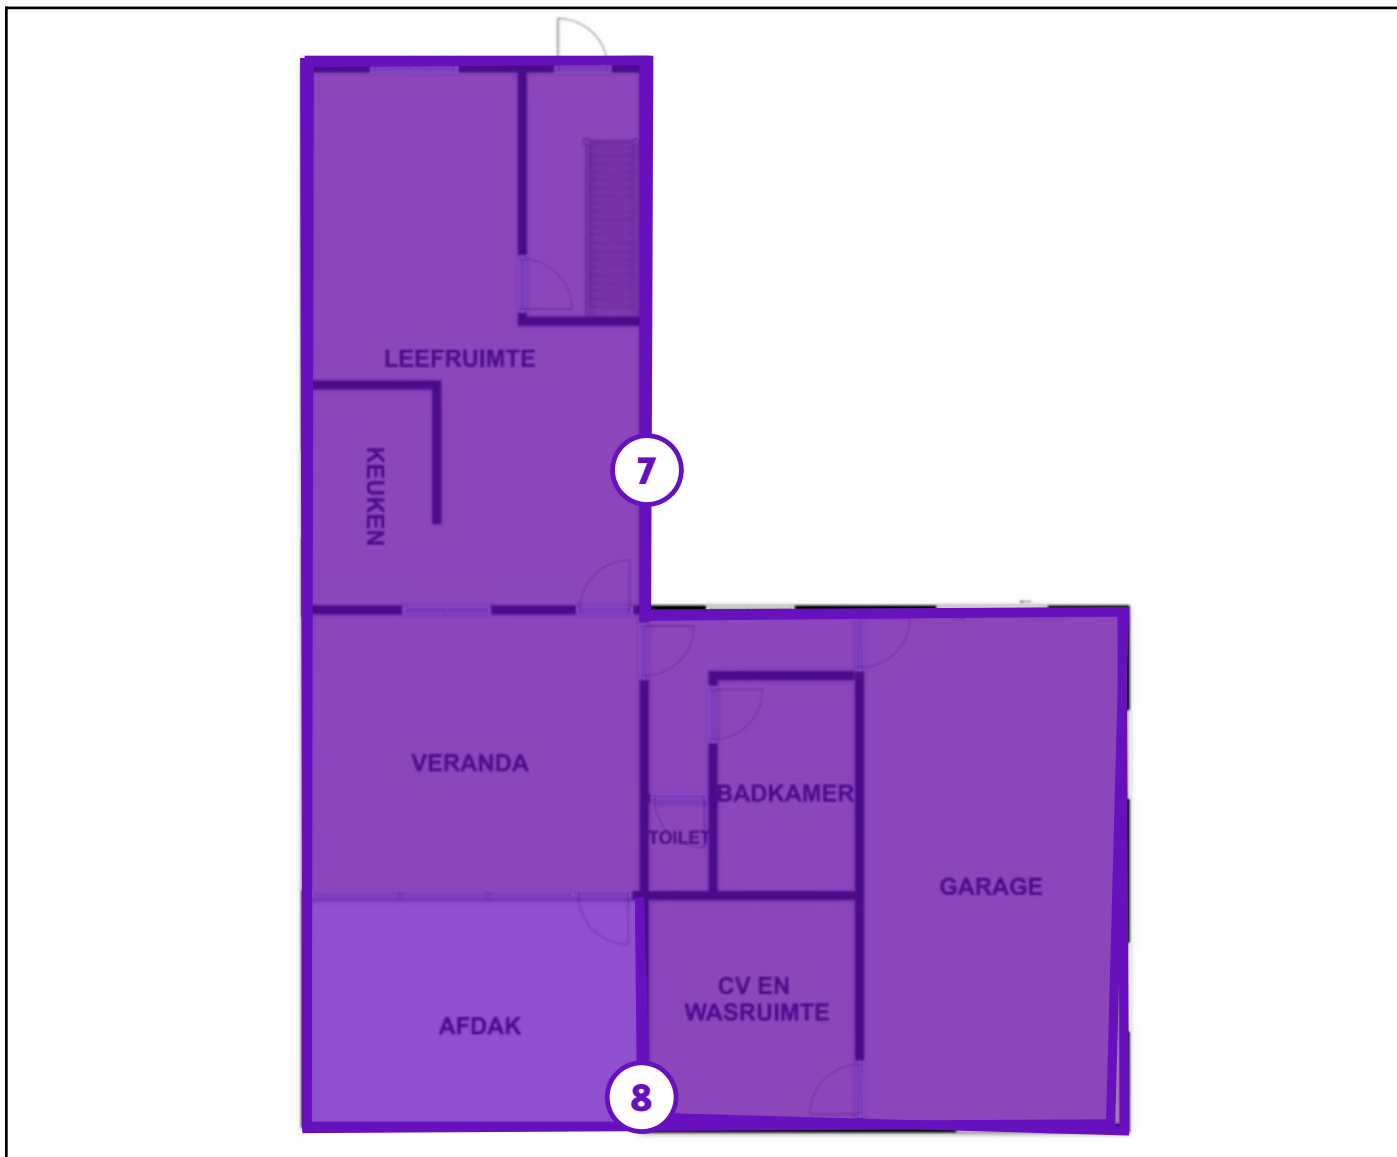
## Plan 1.8: Plan van het gelijkvloers

Beschrijving	Type	Actie
7. Onderliggende vloeren, tegels - lijm (vloeren, wanden en plinten)	Advies	-
8. Leiding-, verluchting-, wacht- en/of afvoerbuizen	Advies	-

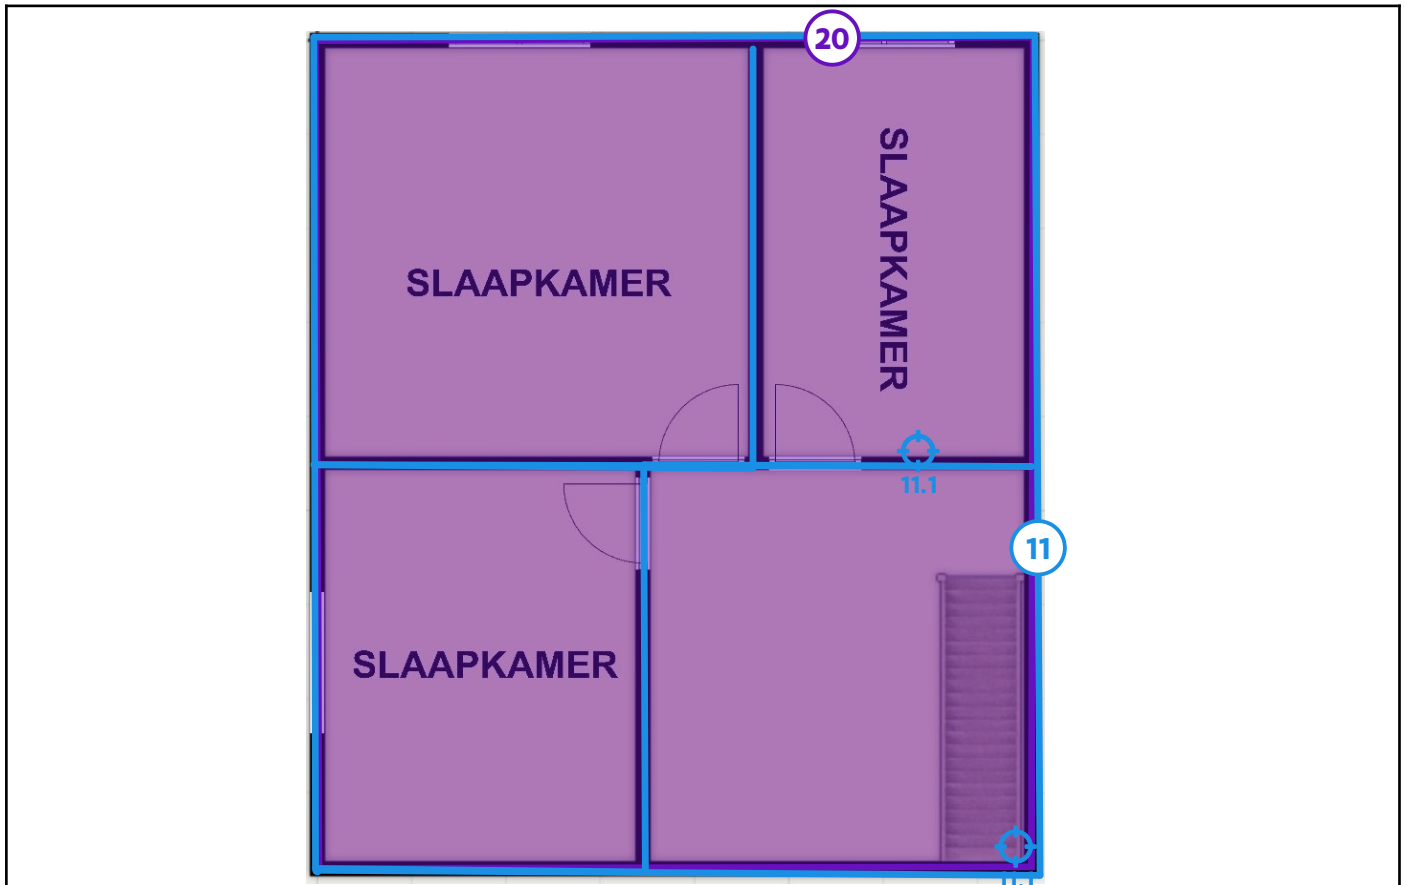
## Plan 1.9: Plan van de eerste verdieping

Beschrijving	Type	Actie
11. Pleisterwerk muren kalk	Geen asbest	-
11.1 Code: 6020480277	Mengmonster	-
20. Pleisterwerk aan het plafond (niet waarneembaar)	Overige ruimte of materiaal	-

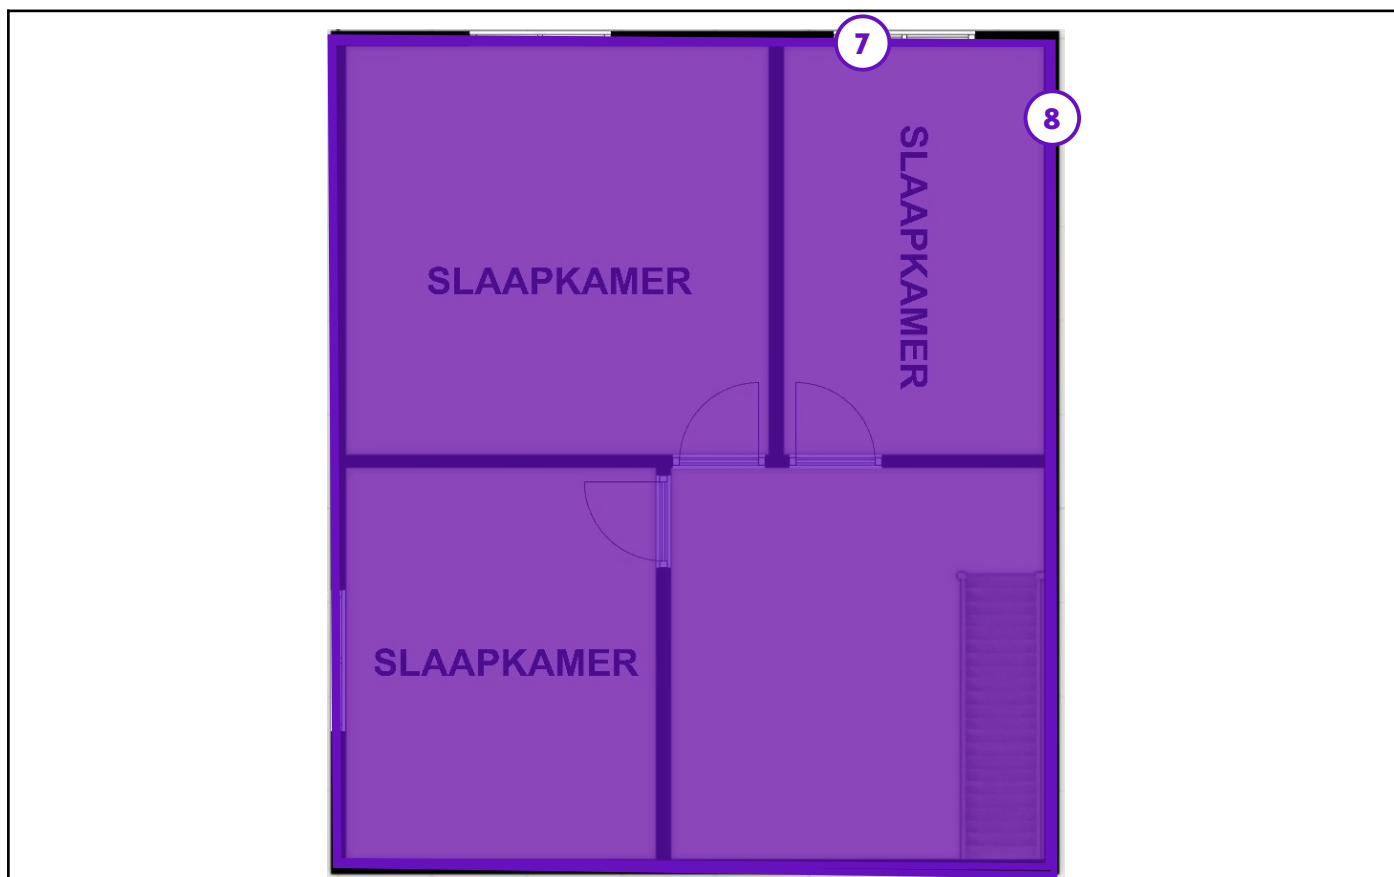
## Plan 1.12: Plan van de eerste verdieping

Beschrijving	Type	Actie
7. Onderliggende vloeren, tegels - lijm (vloeren, wanden en plinten)	Advies	-
8. Leiding-, ventilatie-, wacht- en/of afvoerbuizen	Advies	-

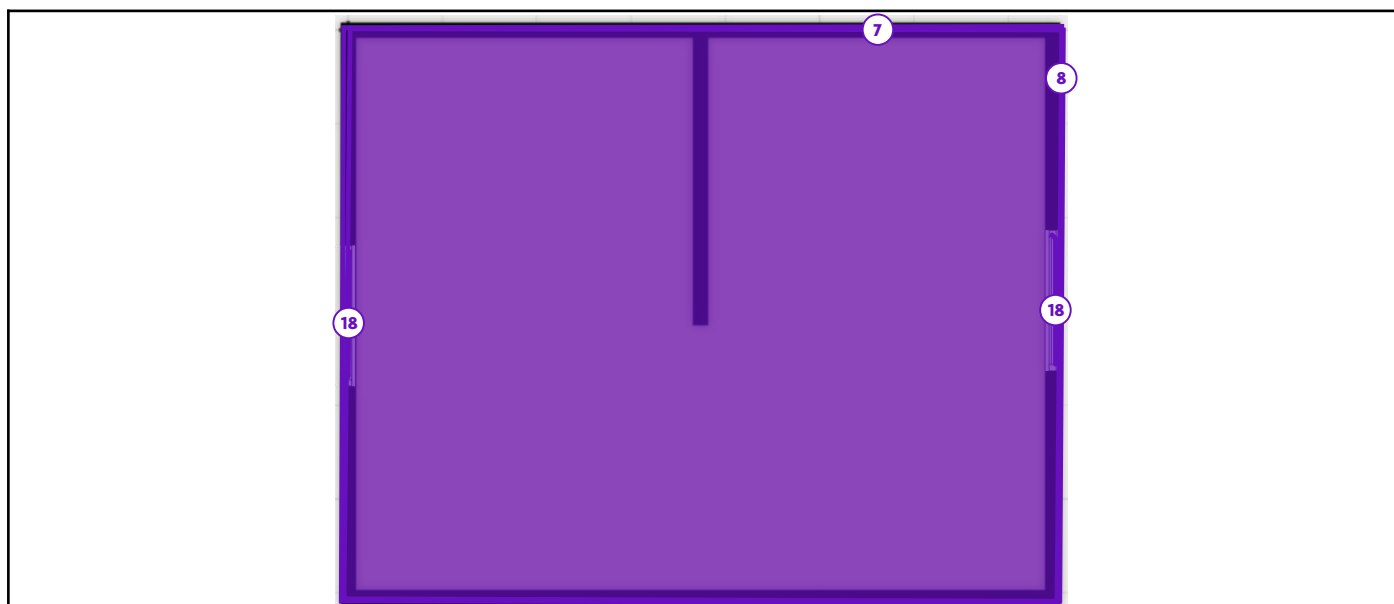
## Plan 1.14: Plan van de zolderkamer

Beschrijving	Type	Actie
7. Onderliggende vloeren, tegels - lijm (vloeren, wanden en plinten)	Advies	-
8. Leiding-, ventilatie-, wacht- en/of afvoerbuizen	Advies	-
18. Kit aan de ramen	Overige ruimte of materiaal	-

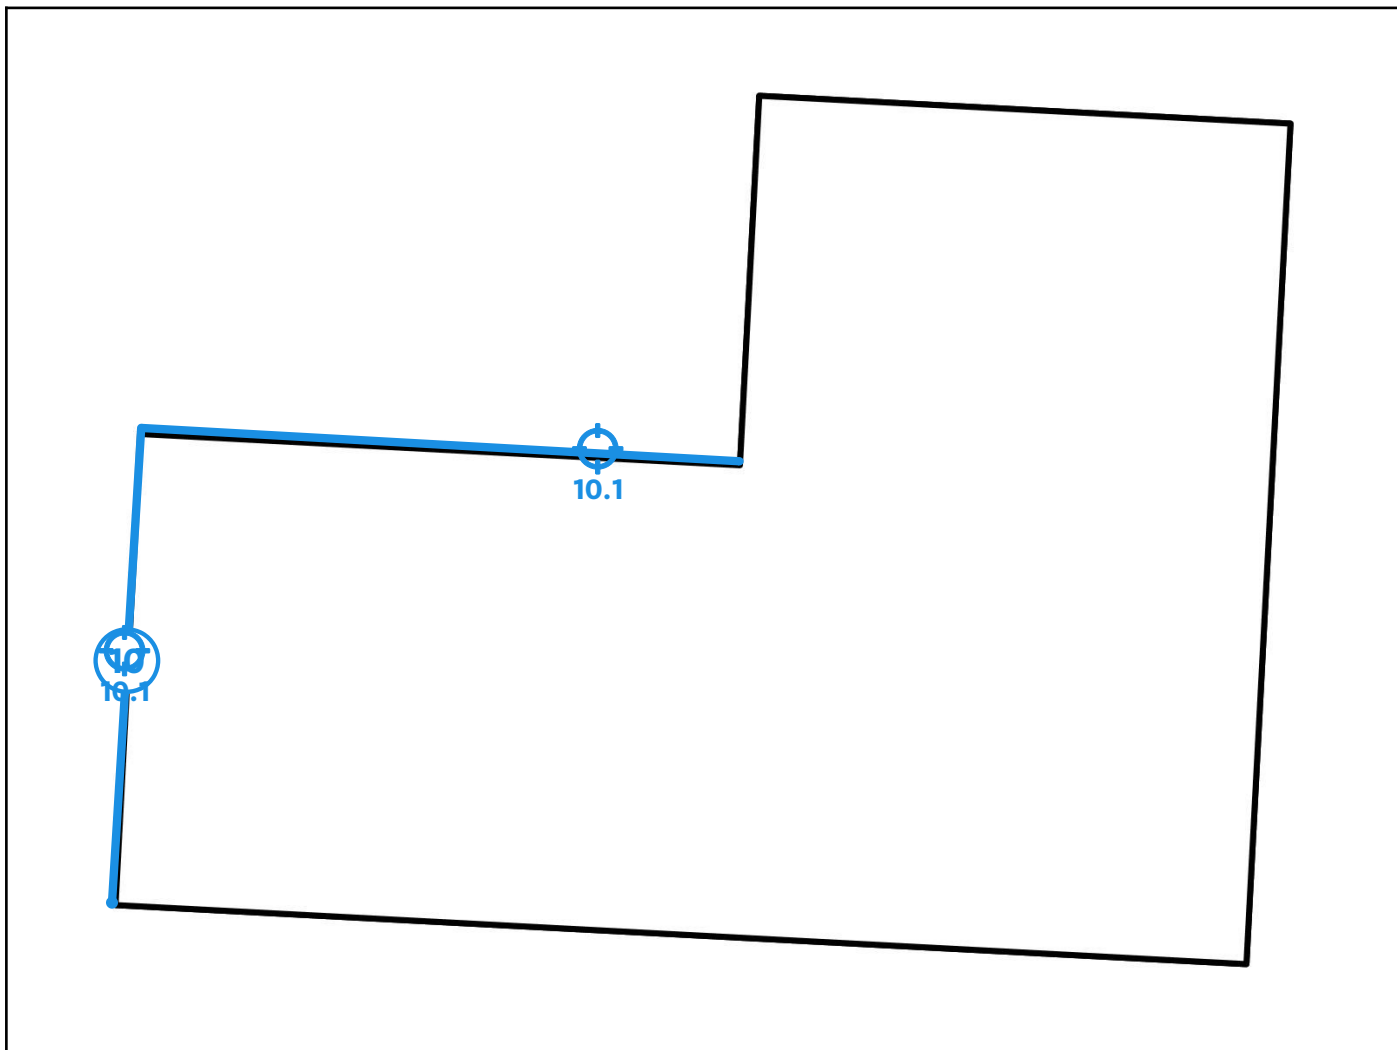
## Plan 1.15: Plan va de buitenzijde

Beschrijving	Type	Actie
10. Crepi gevels vooraan	Geen asbest	-
10.1 Code: 6020480280	Mengmonster	-

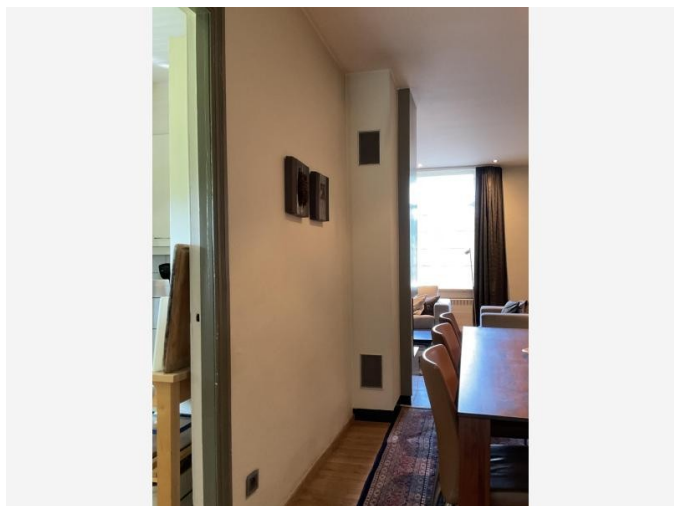
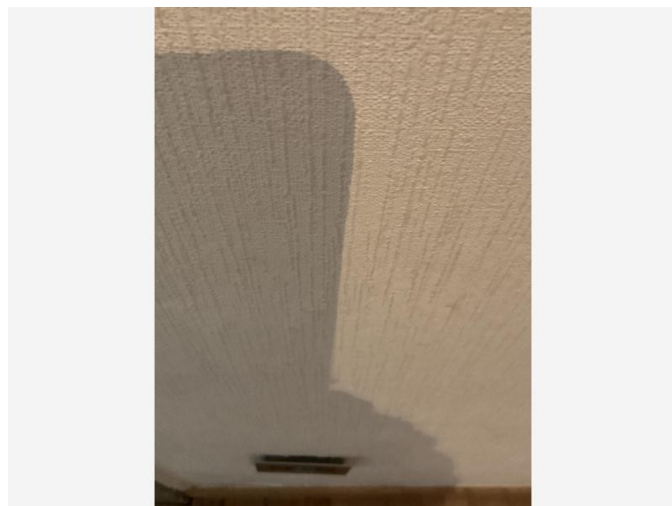
## Fiche 11: Pleisterwerk muren kalk

Geen asbest

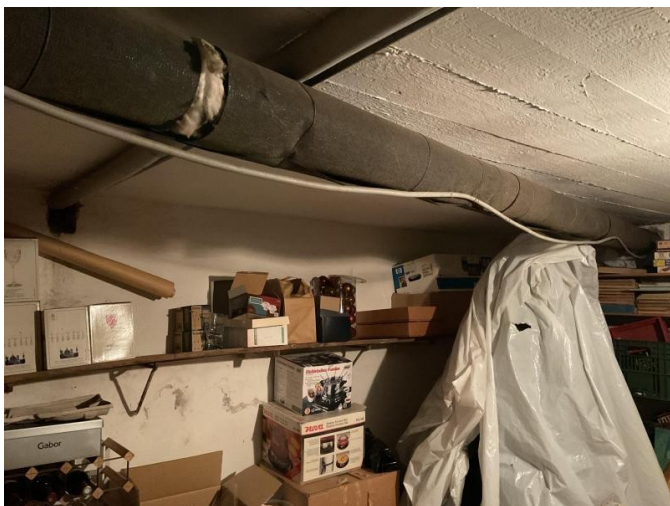
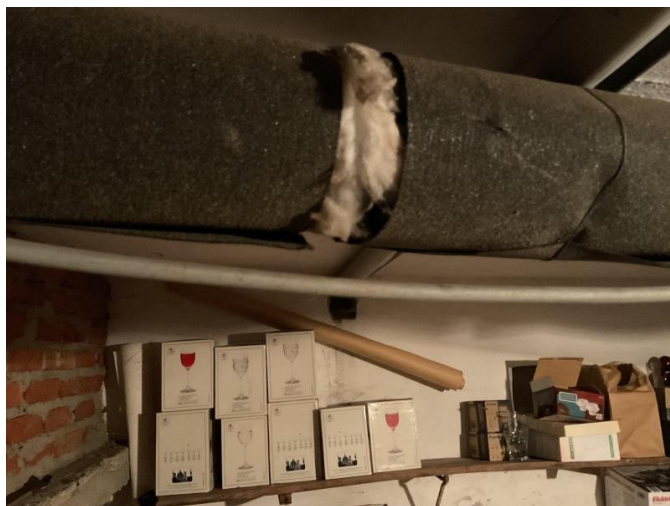
## Fiche 12: Leidingisolatie (bitumen)

Geen asbest

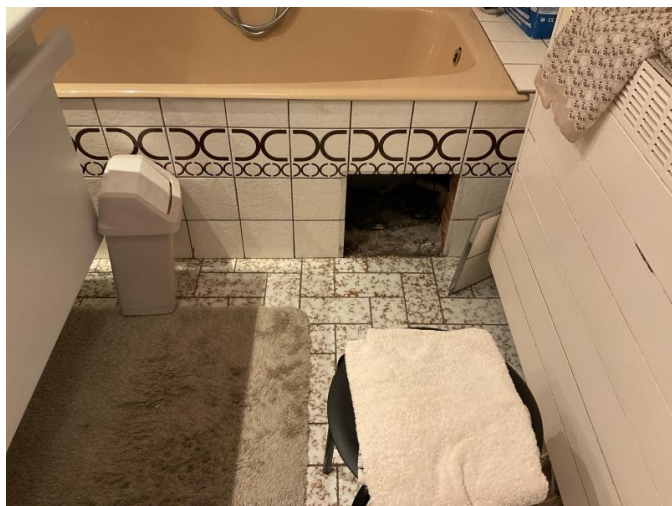
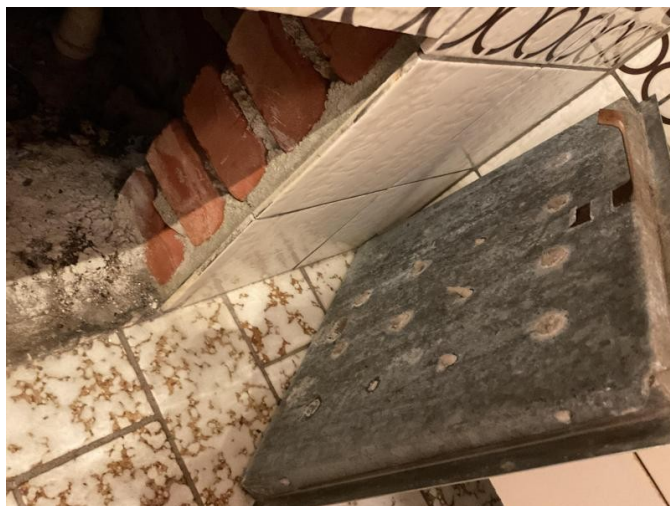
## Fiche 13: Tegelijm wandtegels badkamer

Geen asbest

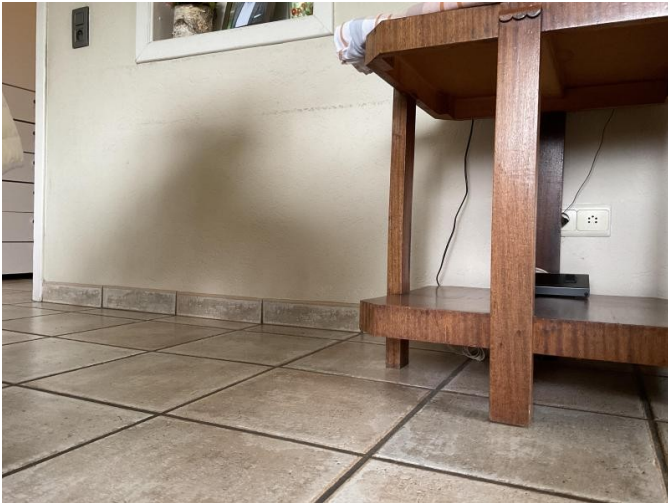
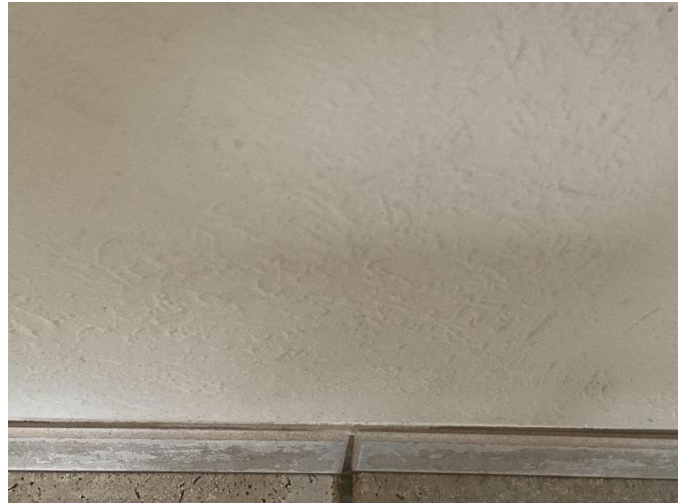
## Fiche 15: SierPleisterwerk muren

Geen asbest

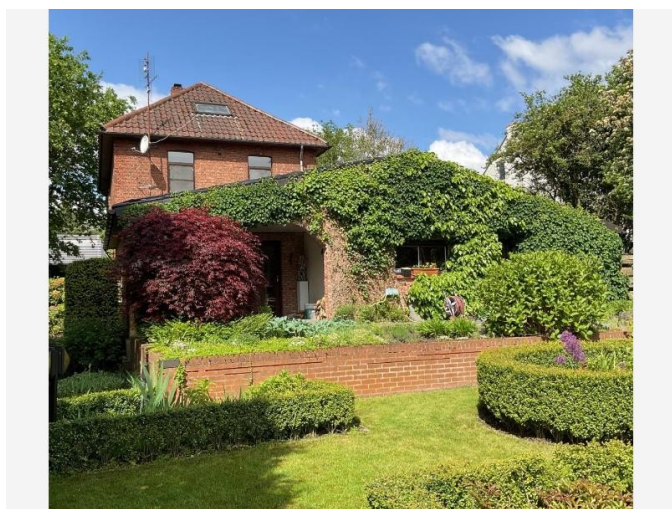
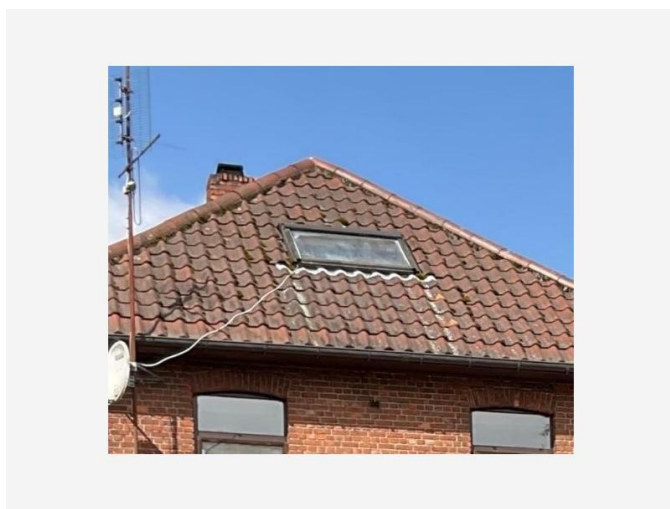
### Fiche 16: Dakbedekking bestaande uit pannen (niet verdacht)

Beschrijving	Notitie	Terug te vinden op plannen
Fiche 16: Dakbedekking bestaande uit pannen (niet verdacht)	De dakbedekking is niet-asbestverdacht. Woning en het afdak achteraan het perceel	Plan 1.16: Plan van het dak Plan 2.1: Plan van het dak
Fiche 17: Serre dak niet asbestverdacht	Het dak is niet asbestverdacht, serre in glas	Plan 4.2: Plan van de serre - dak
Fiche 18: Kit aan de ramen	De kit aan de ramen is niet asbestverdacht.	Plan 1.6: Plan van het gelijkvloers Plan 1.11: Plan van de eerste verdieping Plan 1.14: Plan van de zolderkamer Plan 3.1: Plan van de buitenzijde Plan 4.1: Plan van de serre - buitenzijde
Fiche 19: CV-ketel (niet verdacht)	De CV-ketel (dichtingen, isolerend materiaal) is niet asbestverdacht.	Plan 1.6: Plan van het gelijkvloers

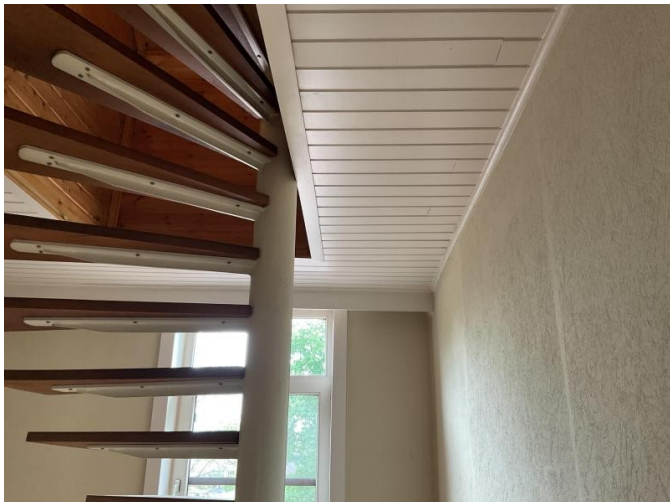
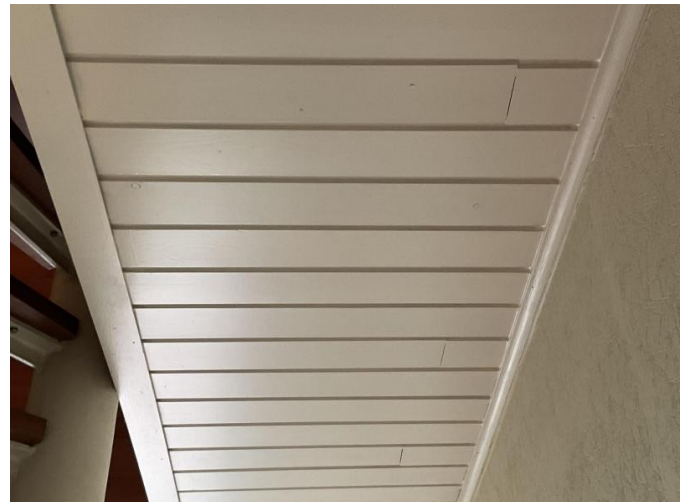
## Fiche 20: Pleisterwerk aan het plafond (niet waarneembaar)

Beschrijving	Notitie	Terug te vinden op plannen
Fiche 20: Pleisterwerk aan het plafond (niet waarneembaar)	Er is geen pleisterwerk waarneembaar op volgende locaties:  in een natte ruimte, badkamer en de keuken  de leefruimte  de traphal  in een individuele ruimte	Plan 1.4: Plan van het gelijkvloers  Plan 1.9: Plan van de eerste verdieping
Fiche 21: Pleisterwerk aan de muren en het plafond (niet waarneembaar)	Er is geen pleisterwerk waarneembaar op volgende locaties:  in de zolderkamers	Plan 1.13: Plan van de zolderkamer

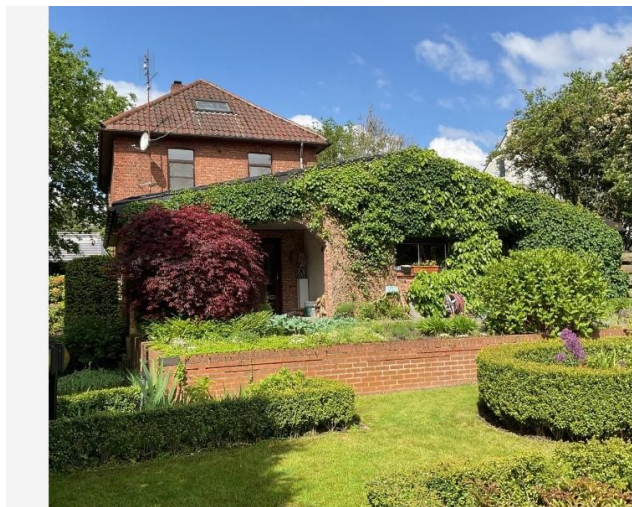
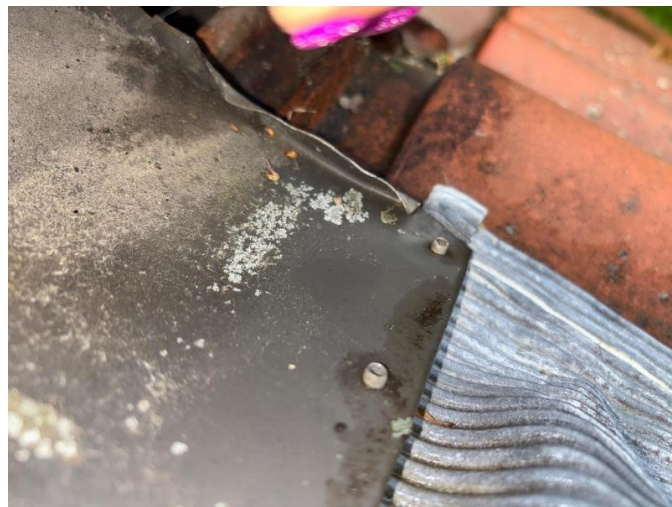
### Fiche 22: Geen asbestverdacht onderdak aangetroffen

Beschrijving	Notitie	Terug te vinden op plannen
Fiche 22: Geen asbestverdacht onderdak aangetroffen	<p>Na het optillen van een pan werd geen asbestverdacht onderdak aangetroffen. Dit betekent niet dat er geen onderdak aanwezig kan zijn op plaatsen die niet gecontroleerd werden. Bij werken, laat een eventueel aangetroffen onderdak controleren op aanwezigheid van asbest.</p> <p>Het onderdak is niet goed te zien op de foto</p>	Plan 1.16: Plan van het dak
Fiche 23: Liftinfrastructuur (niet aanwezig)	Er is geen liftinfrastructuur aanwezig op de inspectielocatie.	-
