Asbestinventarisatetest

Kuipersweg 3, 3920 Lommel

Attestnummer : 20260508-000162.000

Niet-asbestveilig

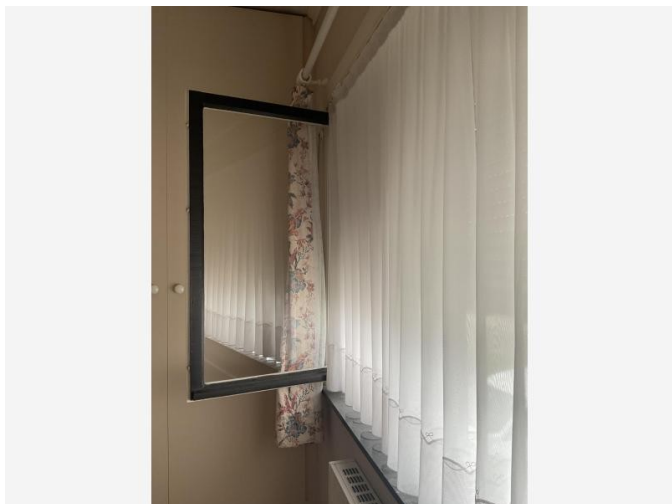
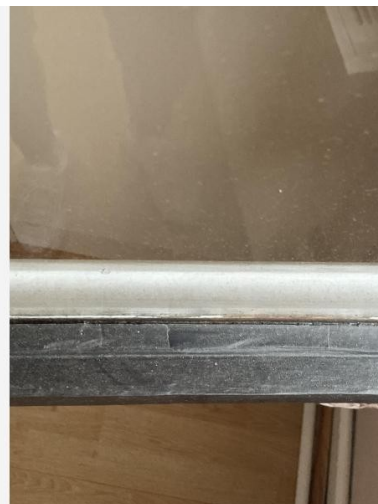
Beschrijving	Mastiek aan de ramen schrijnwerk steen
Omgeving	Buiten
Primaire drager	Wandopening verticaal (raam, deur, ...)
Asbestmateriaal	In-situ afwerkingslagen - Pasta, stopverf, voegsel, stopsel, vulsel, mastiek, kitten, ...
Bindmiddel van asbestmateriaal	Kitten, mastiek, pasta
Gebondenheid op basis van bindmiddel	Hecht
Hoeveelheid (gewicht - aantal)	<ul style="list-style-type: none">• 8,00 kg - 1 stuk
Totaal gewicht	8,00 kg
Eenvoudig bereikbaar	Ja
Bevestigingswijze	<ul style="list-style-type: none">• Verlijmd, ingegoten, versmeerd
Identificatiemethode	<p>De asbestdeskundige beoordeelt het materiaal als asbestverdacht en dus asbesthoudend, en dit zonder monstername.</p> <p>Motivatie: De opdrachtgever weigert om het materiaal te laten bemonsteren.</p>
Destructieve handeling voor identificatie	Nee
Opmerking	De hoeveelheid is een zo nauwkeurig mogelijke opmeting. Hieraan kunnen evenwel geen rechten worden ontleend.

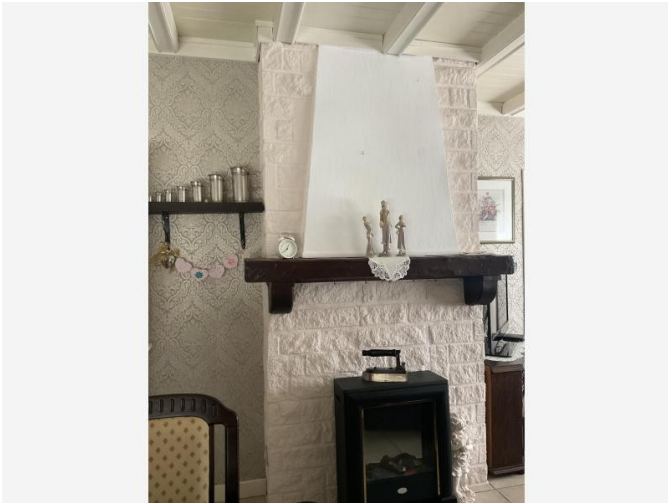
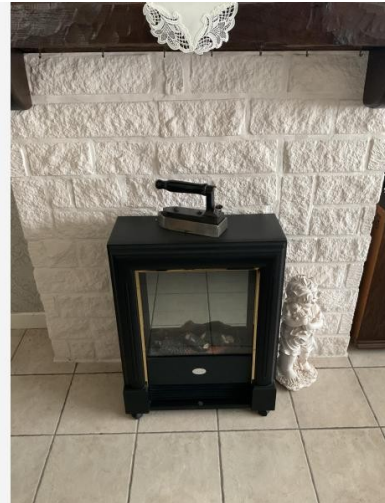
Basis voor advies	Beoordeling op basis van expertise, zonder een vaststelling door de asbestdeskundige.
Primaire drager	Binnenwand
(Asbest)materiaal	In-situ afwerkingslagen - Lijm laag
Bindmiddel	Cement
Gebondenheid bindmiddel	Hecht

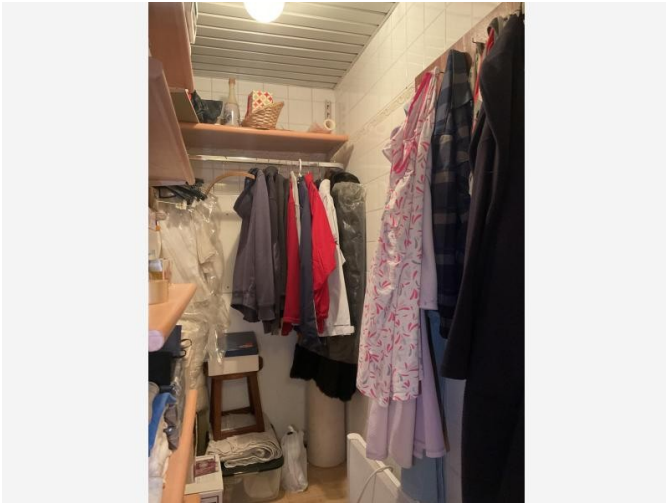
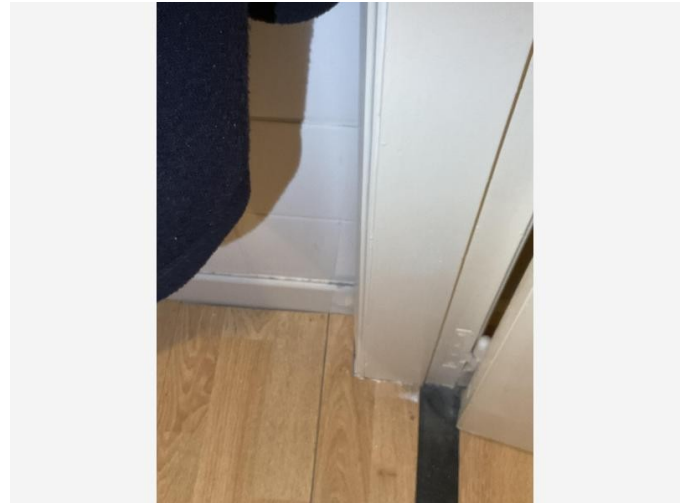
Basis voor advies	Beoordeling op basis van expertise, zonder een vaststelling door de asbestdeskundige.
Primaire drager	Binnenwand
(Asbest)materiaal	In-situ afwerkingslagen - Lijm laag
Bindmiddel	Cement
Gebondenheid bindmiddel	Hecht

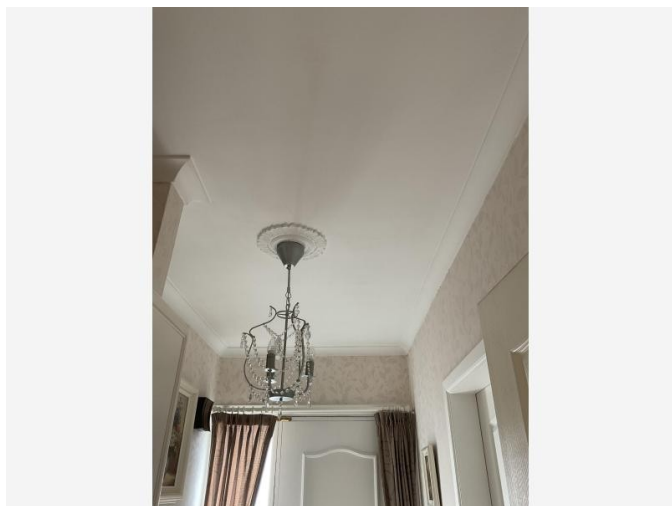
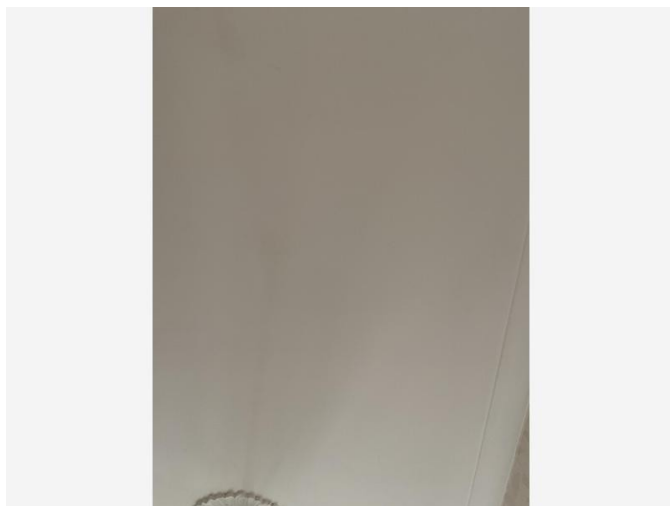
Basis voor advies	Beoordeling op basis van expertise, zonder een vaststelling door de asbestdeskundige.
Primaire drager	vloeren en wanden

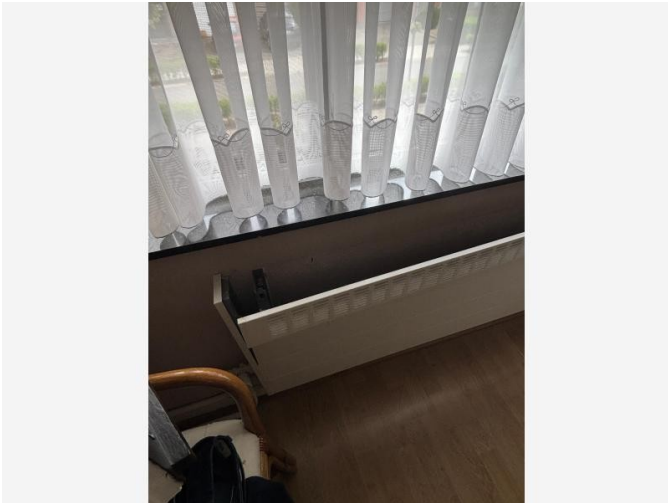
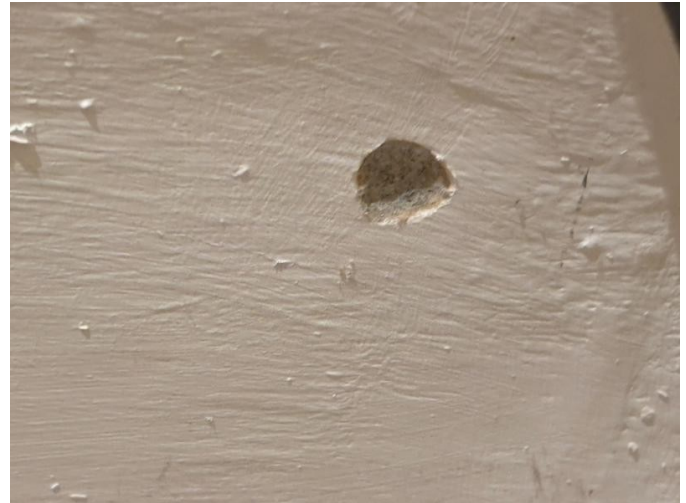
Fiche 15: Pleisterwerk muren kalk

Geen asbest

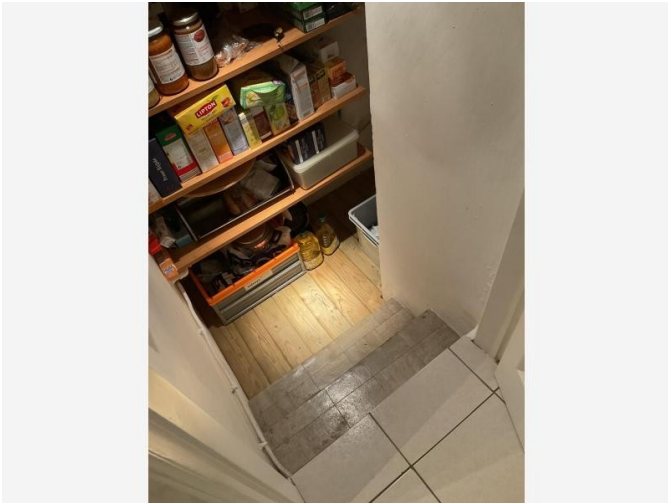
Beschrijving	Pleisterwerk muren kalk
Omgeving	Binnen
Primaire drager	Binnenwand
Bindmiddel van materiaal	Gips - kalk
Gebondenheid op basis van bindmiddel	Niet-hechtgebonden
Hoeveelheid (oppervlakte - dikte - aantal)	• 110,00 m ² - 1,00 cm - 1 stuk
Totaal volume	1,10 m ³
Identificatiemethode	Een monstername door de asbestdeskundige met laboanalyse door een asbestlabo.
Destructieve handeling voor identificatie	Nee
Opmerking	<p>Niet in cv ruimte</p> <p>De hoeveelheid is een zo nauwkeurig mogelijke opmeting. Hieraan kunnen evenwel geen rechten worden ontleend. Waar mogelijk, wordt staalname uitgevoerd conform het inspectieprotocol: in een droge ruimte zoals een slaapkamer, in een natte ruimte zoals een keuken of badkamer, in een traphal en in een stookruimte.</p> <p>staalname:</p> <p>in de keuken</p> <p>de traphal</p> <p>slaapkamer eerste verdiep</p> <p>in de cv ruimte is er geen pleisterwerk zichtbaar</p>

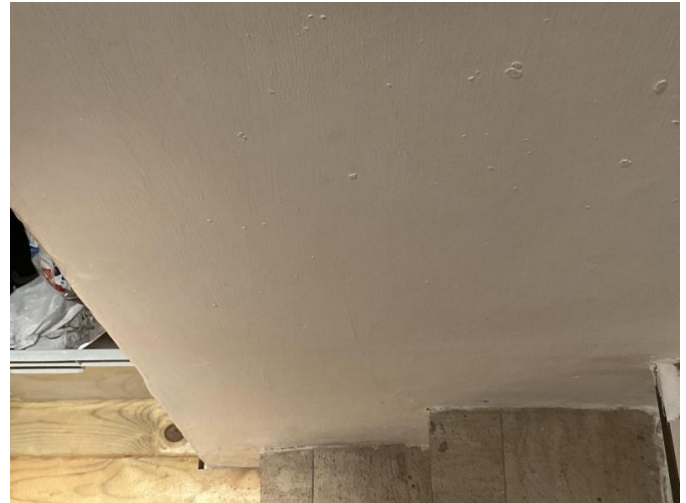
Detailfoto

Conclusie

Geen asbest

#	Type	Referentie	Resultaat
16.1	Mengmonster	6020447476	Geen asbest

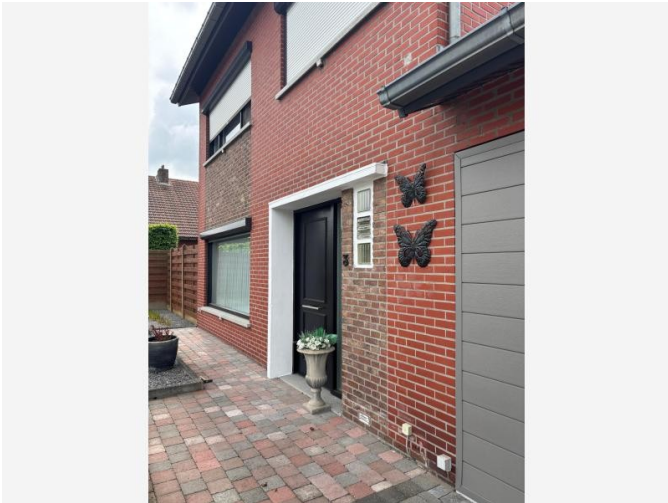
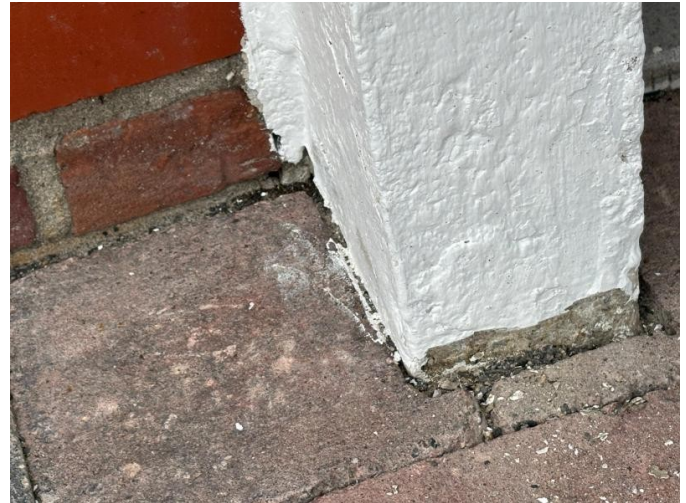
Fiche 17: Crepi gevel voordeur

Geen asbest

#	Type	Referentie	Resultaat
17.1	Mengmonster	6020447594	Geen asbest

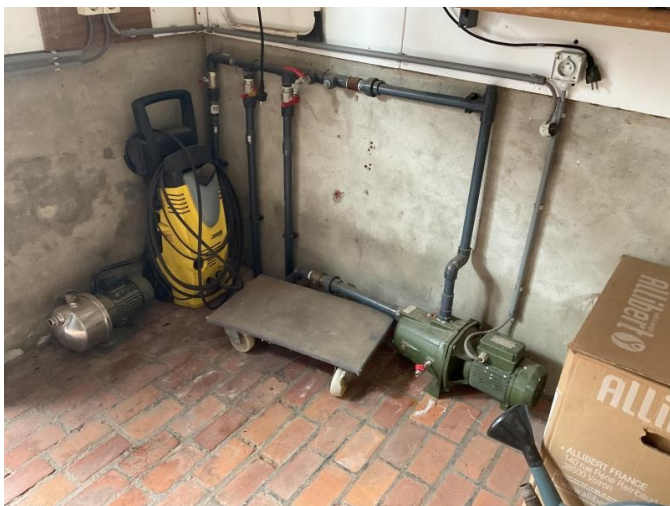
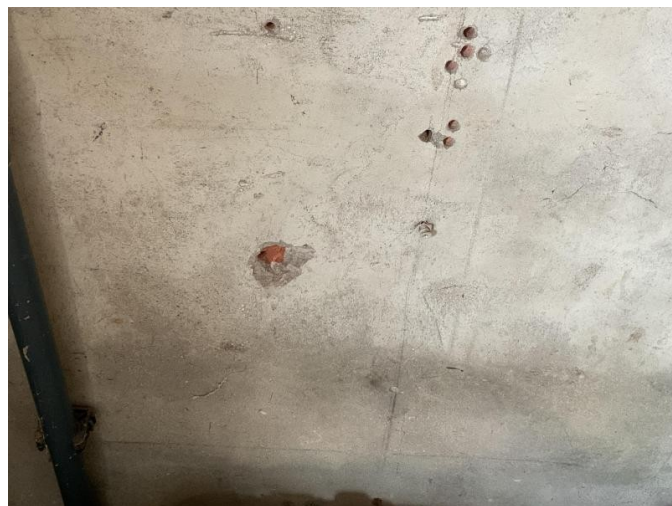
Fiche 18: Pleisterwerk wanden cement tuinberging

Geen asbest

#	Type	Referentie	Resultaat
18.1	Mengmonster	6020447478	Geen asbest

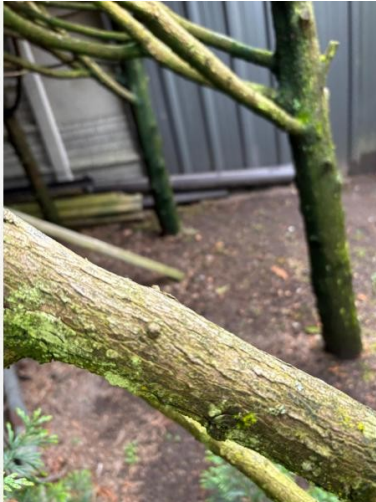
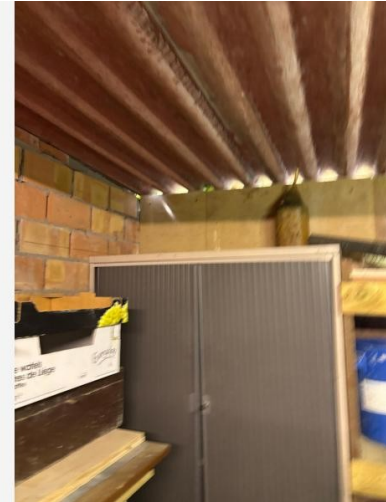
Afdruipzone/afvloeizone

Afspoelend regenwater kan asbestdeeltjes van verweerde asbestcementen dak- of gevelbekleding meenemen naar de bodem. De asbestdeeltjes in de bodem vormen een laag risico: bodempartikels houden de asbestdeeltjes voldoende vast om gezondheidsrisico's te vermijden. Door deze asbesthoudende bodemzone zorgvuldig te beheren, vermijdt u gezondheidsrisico's.

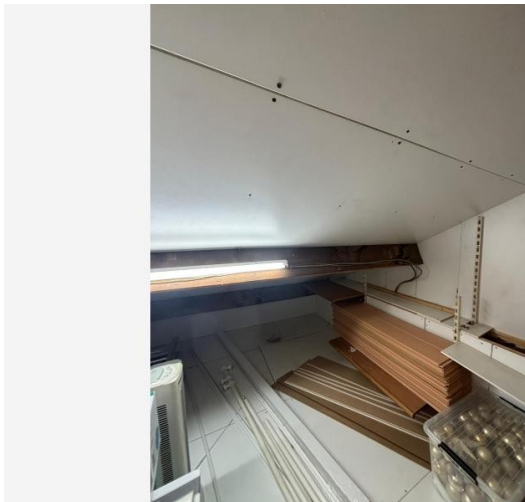
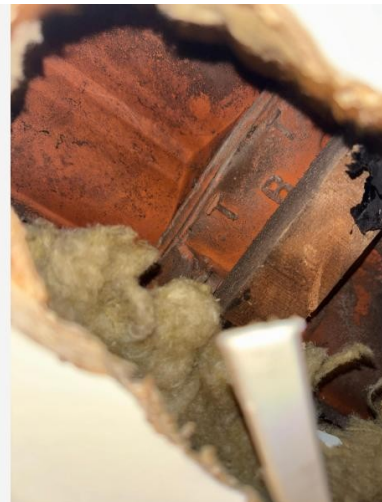
Beschrijving	Notitie	Terug te vinden op plannen
Fiche 26: Liftinfrastructuur (niet aanwezig)	Er is geen liftinfrastructuur aanwezig op de inspectielocatie.	-
Fiche 27: Geen onderdak aangetroffen	<p>Na het verwijderen van een houten plaat in de zolder werd geen onderdak aangetroffen.</p> <p>Dit betekent niet dat er geen onderdak aanwezig kan zijn op plaatsen die niet gecontroleerd werden. Bij werken, laat een eventueel aangetroffen onderdak controleren op aanwezigheid van asbest.</p>	Plan 1.18: Plan van het dak
