# Asbestinventarisatetest

Achelpoort 24, 3930 Hamont-Achel

Attestnummer : 20260428-000448.001

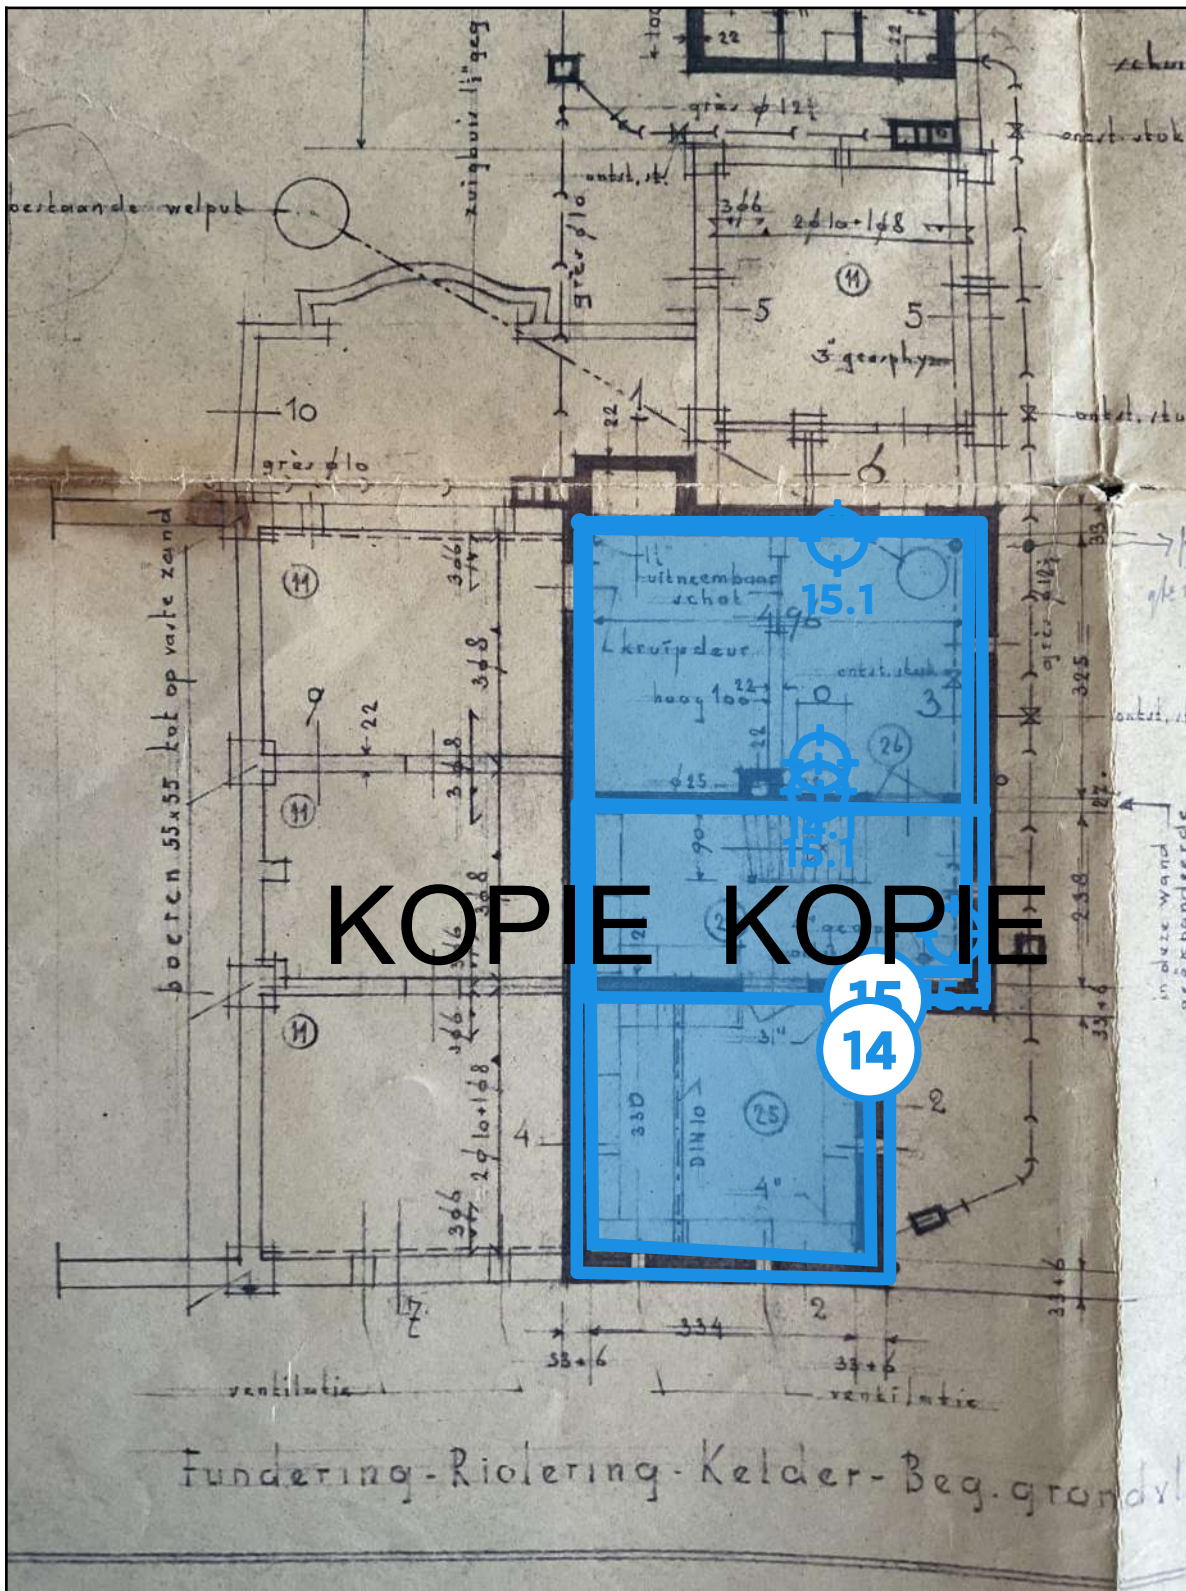
## Plan 1.1: Plan van de kelder

1. Leidingisolatie (gips) de rechte stukken en de bochten	Asbestmateriaal	Dringend verwijderen
1.1 Code: 0098691AG	Mengmonster	-
1.2 Code: 0098762AG	Mengmonster	-
17. Leidingisolatie (bitumen)	Geen asbest	-
17.1 Code: 6020447287	Puntmonster	-
22. CV-ketel (niet verdacht)	Overige ruimte of materiaal	-

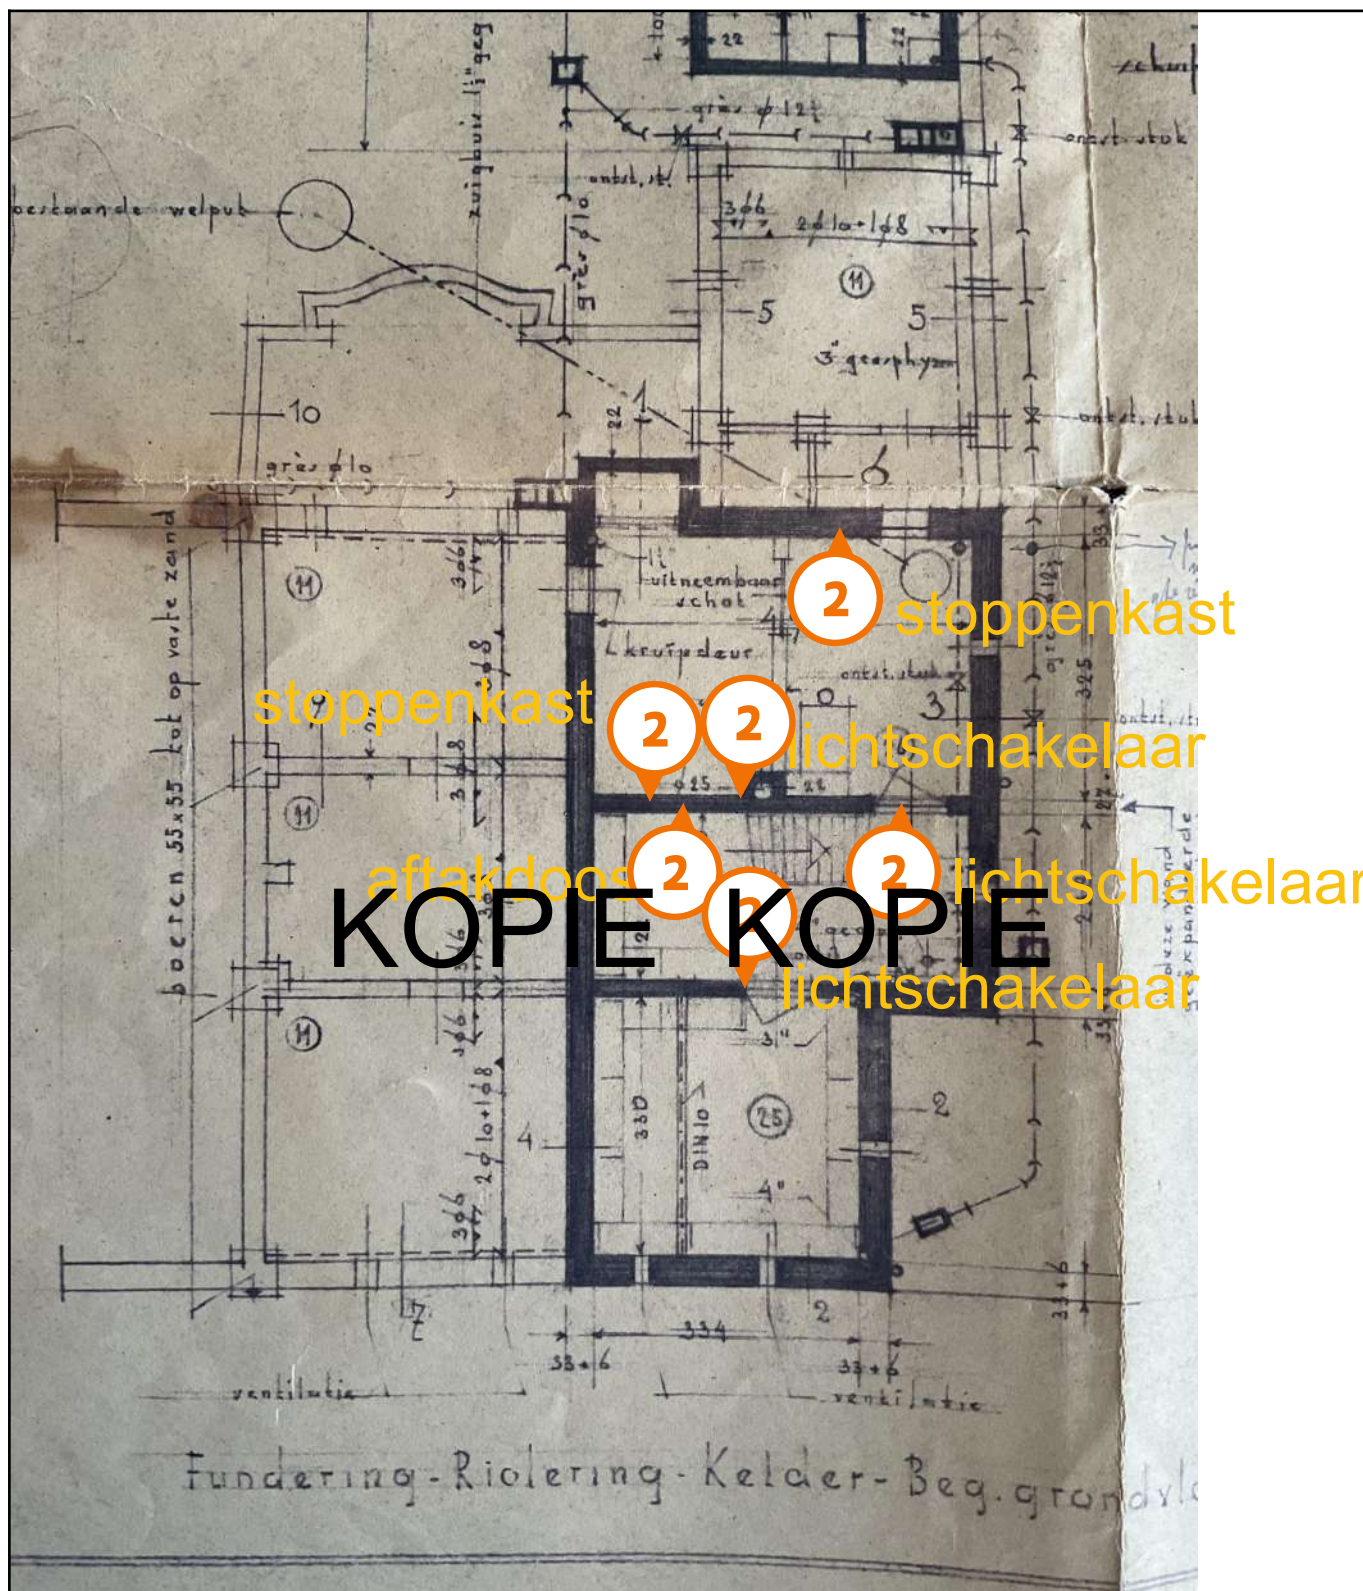
## Plan 1.3: Plan van de kelder

2. Bakeliet schakelaars/stopcontacten en stoppenkast

Asbestmateriaal

Verwijderen

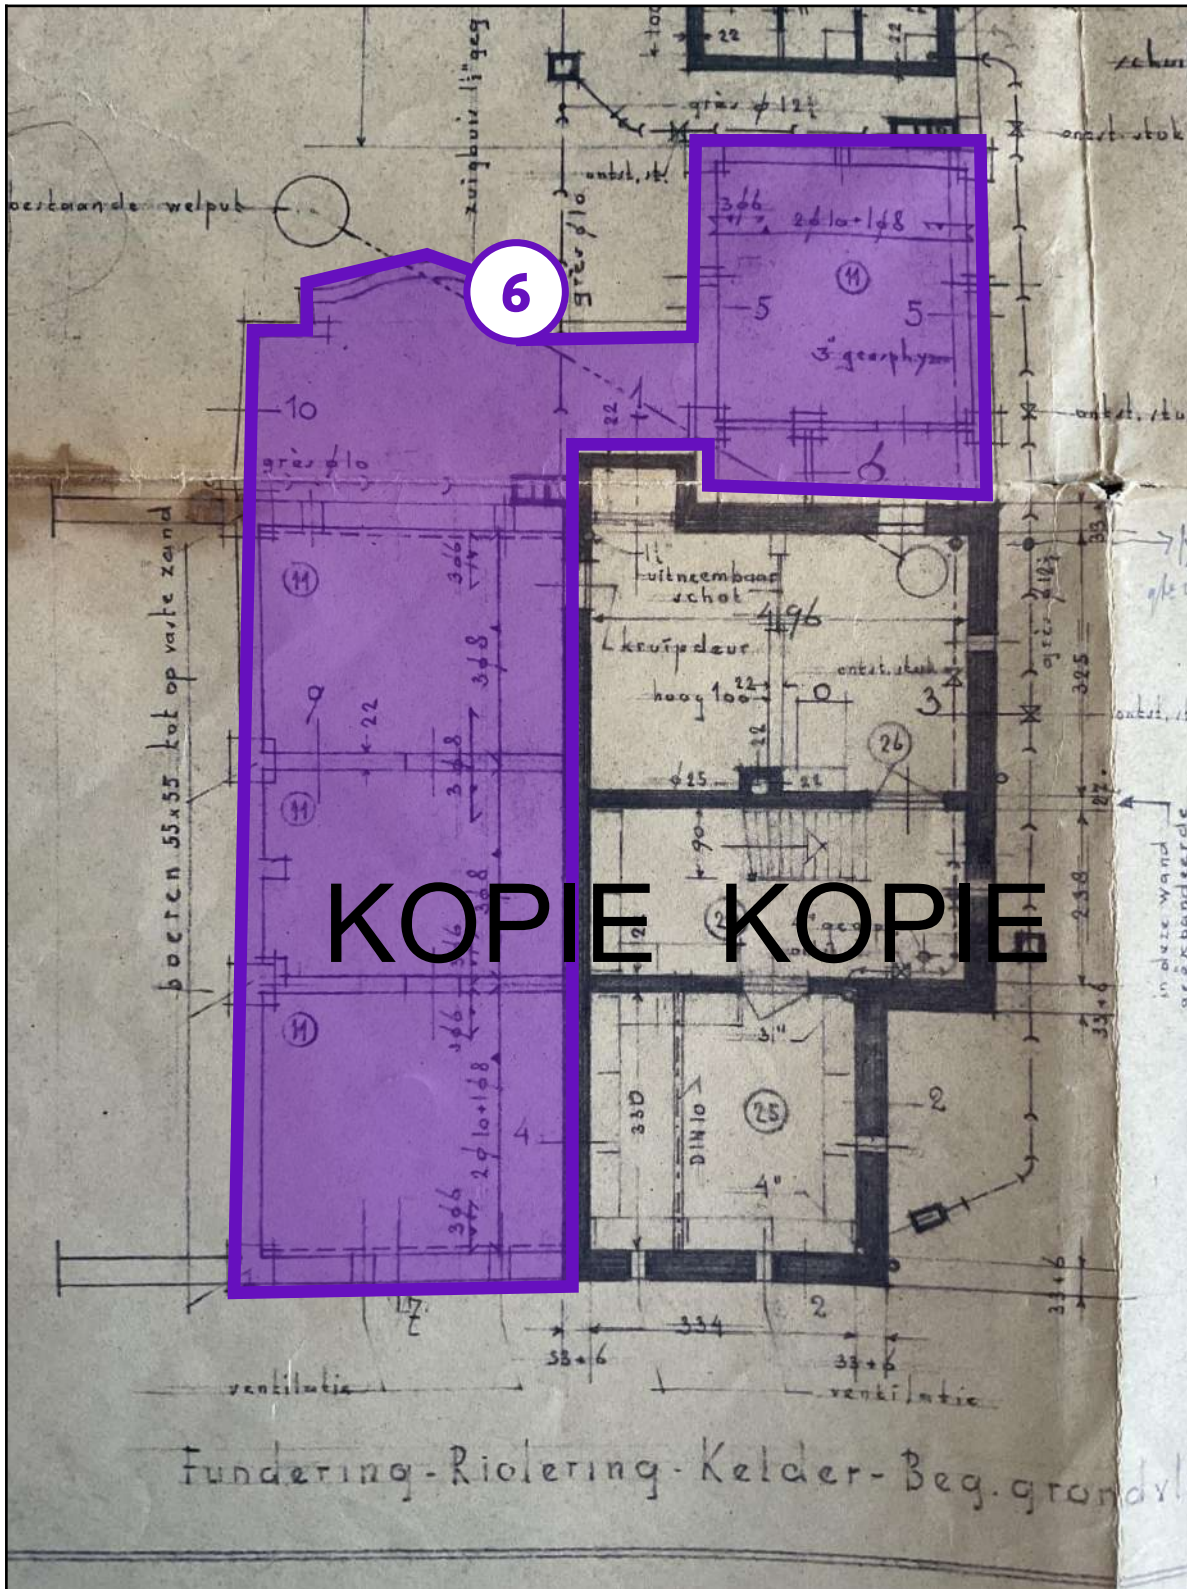
## Plan 1.4: Plan van de kelder

6. Kruipkelder	Beperking	-
----------------	-----------	---

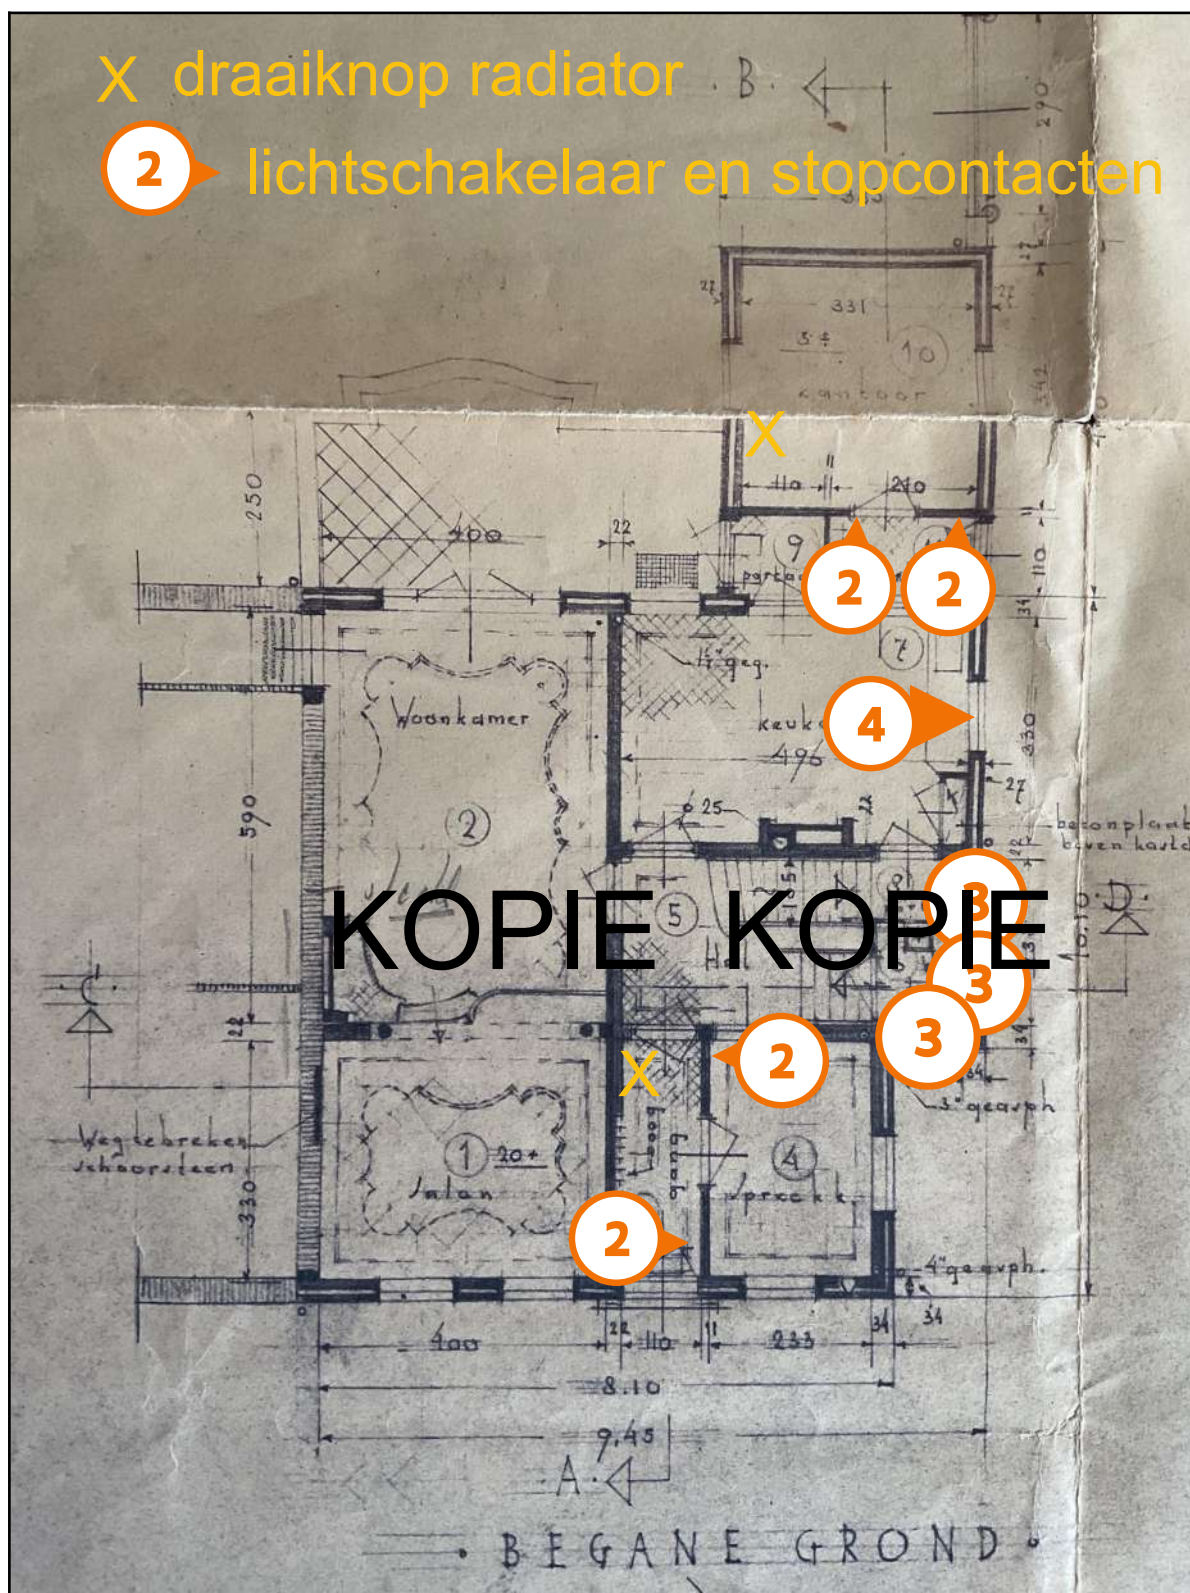
## Plan 1.8: Plan van het gelijkvloers

2. Bakeliet schakelaars/stopcontacten en stoppenkast	Asbestmateriaal	<a href="#">Verwijderen</a>
3. Stopverf schrijnwerk - glas / buiten- en buitenzijde	Asbestmateriaal	<a href="#">Verwijderen</a>
4. Antidreun folie spoelbak keuken	Asbestmateriaal	<a href="#">Verwijderen</a>

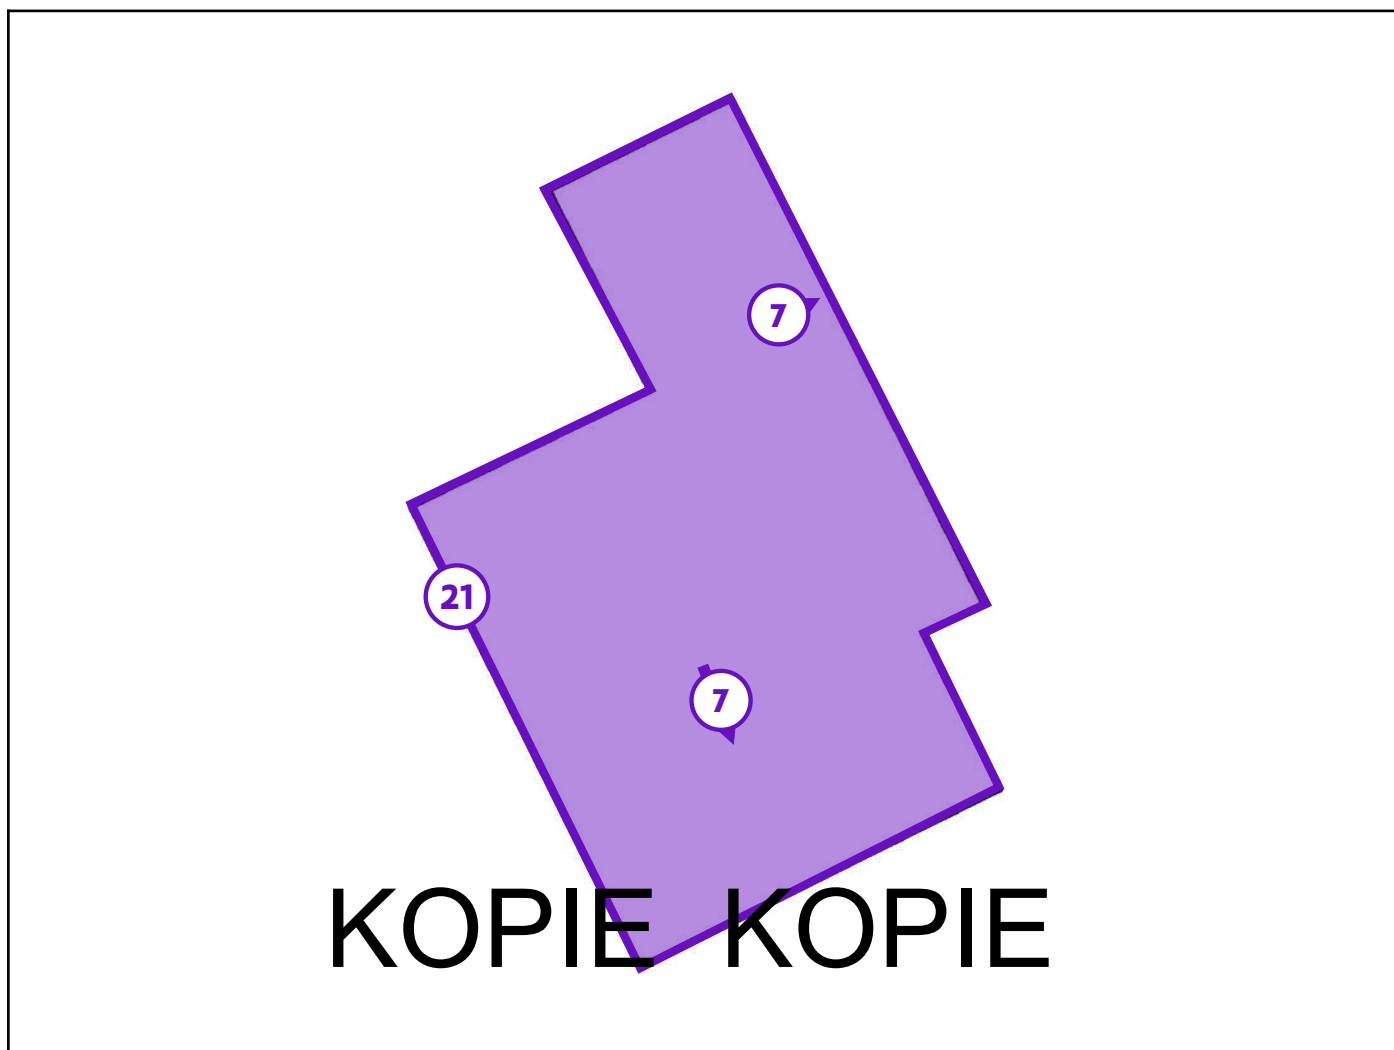
## Plan 1.18: Plan van het dak

Beschrijving	Type	Actie
7. Schouw binnenzijde	Beperking	-
21. Geen asbestverdacht onderdak aangetroffen	Overige ruimte of materiaal	-

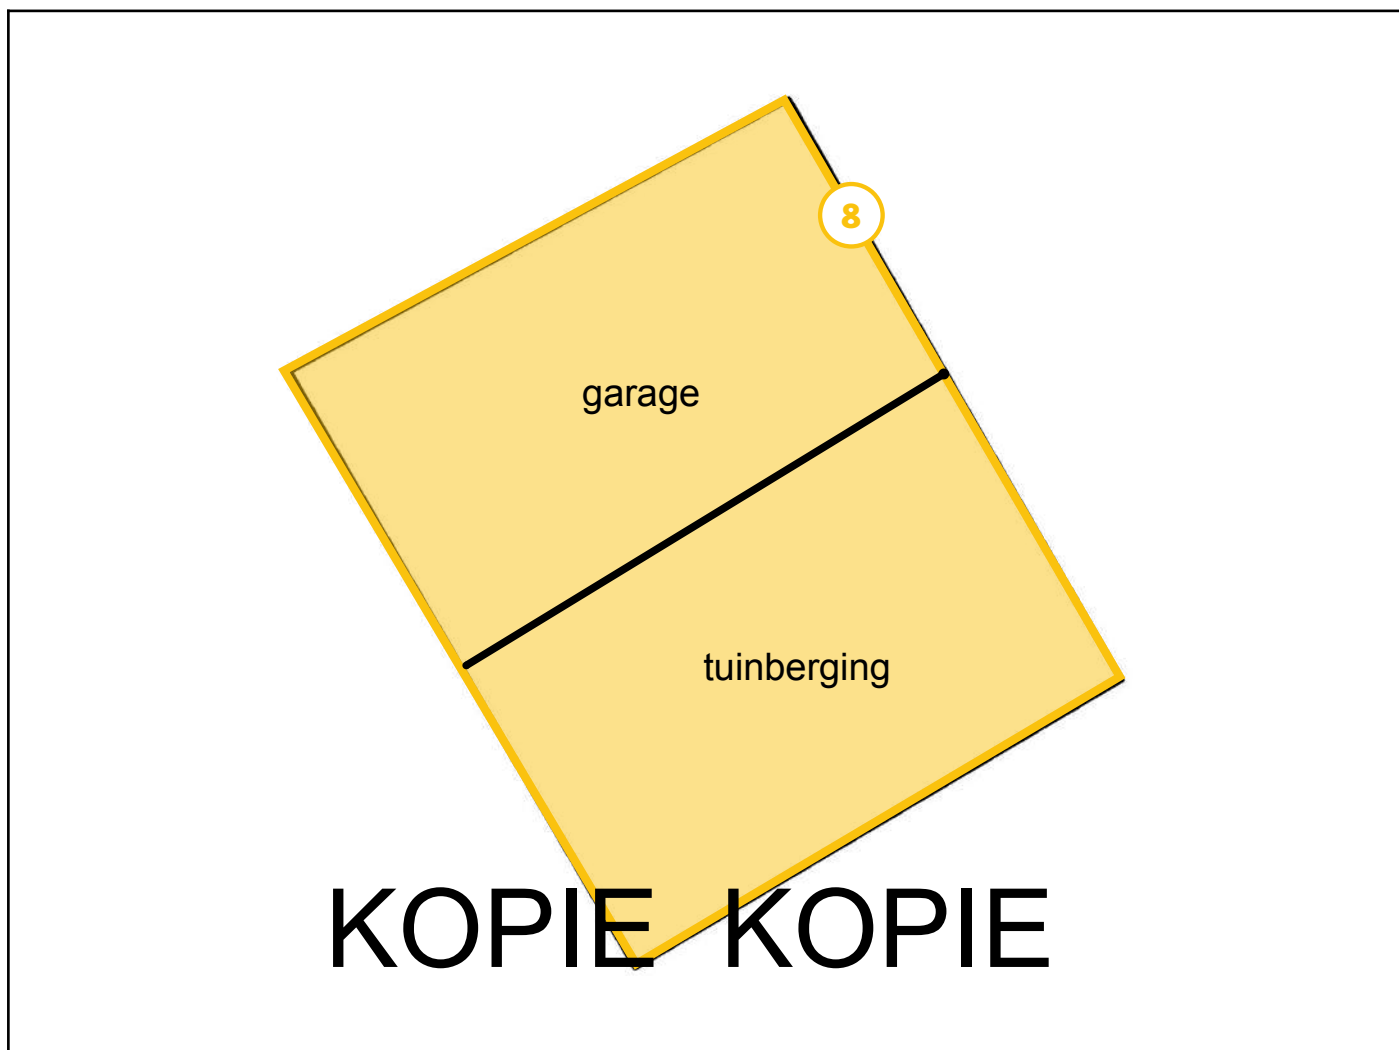
## Plan 2.3: Plan van de garage

Beschrijving	Type	Actie
8. Garage - tuinberging	Uitsluiting	-

Opmerking	De garage met tuinberging is in 2001 gebouwd. Bewijsdocumenten in de bijlagen
-----------	--

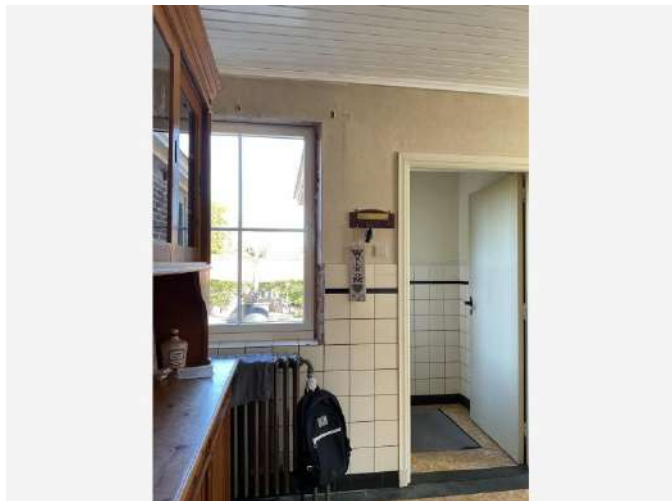
# Fiche 18: Tegelijm wandtegels keuken, achter inkom, toilet en de bergruimte

Geen asbest

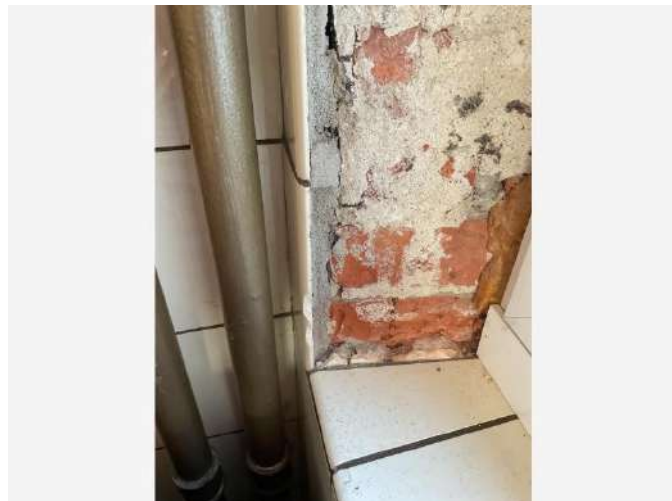
Detailfoto

Geen asbest

#	Type	Referentie	Resultaat
18.1	Mengmonster	6020447223	Geen asbest

Beschrijving	Tegellijm wandtegels keuken, achter inkom, toilet en de bergruimte
Omgeving	Binnen
Primaire drager	Binnenwand
Bindmiddel van materiaal	Cement
Gebondenheid op basis van bindmiddel	Hecht
Hoeveelheid (gewicht - aantal)	• 350,00 kg - 1 stuk
Totaal gewicht	350,00 kg
Identificatiemethode	Een monstername door de asbestdeskundige met laboanalyse door een asbestlabo.
Destructieve handeling voor identificatie	Nee
Opmerking	<p>De hoeveelheid is een zo nauwkeurig mogelijke opmeting. Hieraan kunnen evenwel geen rechten worden ontleend.</p> <p>staalname:</p> <ul style="list-style-type: none"><li>in de keuken</li><li>in de bergruimte</li><li>in de achter inkom</li></ul>

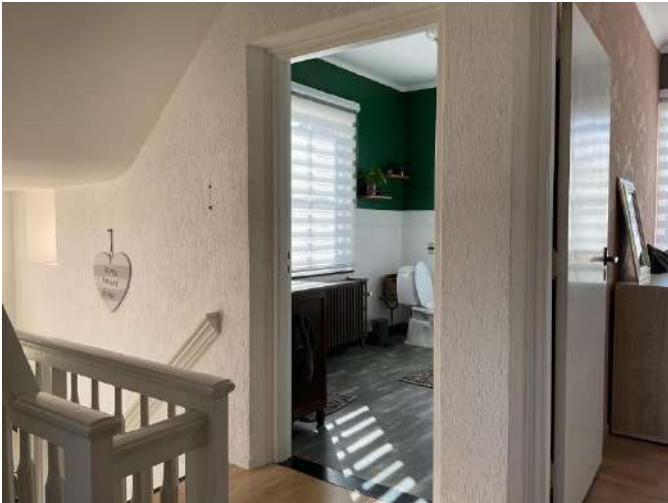
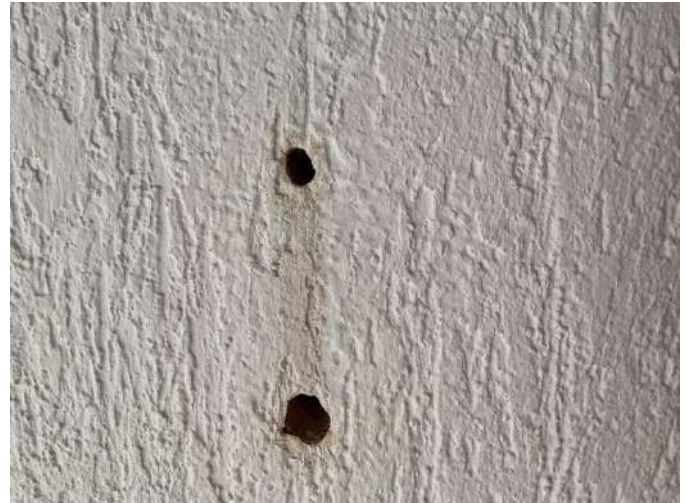
Geen asbest

#	Type	Referentie	Resultaat
19.1	Mengmonster	6020447741	Geen asbest

Beschrijving	Sierpleisterwerk muren kalk
Omgeving	Binnen
Primaire drager	Binnenwand
Bindmiddel van materiaal	Gips - kalk
Gebondenheid op basis van bindmiddel	Niet-hechtgebonden
Hoeveelheid (oppervlakte - dikte - aantal)	• 52,00 m <sup>2</sup> - 1,00 cm - 1 stuk
Totaal volume	0,52 m <sup>3</sup>
Identificatiemethode	Een monstername door de asbestdeskundige met laboanalyse door een asbestlabo.
Destructieve handeling voor identificatie	Nee
Opmerking	<p>De hoeveelheid is een zo nauwkeurig mogelijke opmeting. Hieraan kunnen evenwel geen rechten worden ontleend. Waar mogelijk, wordt staalname uitgevoerd conform het inspectieprotocol: in een droge ruimte zoals een slaapkamer, in een natte ruimte zoals een keuken of badkamer, in een traphal en in een stookruimte.</p> <p>Staalname: in de trappenhal gelijkvloers, eerste en tweede verdieping</p> <p>Er is enkel sierpleister in de trappenhal aanwezig</p>

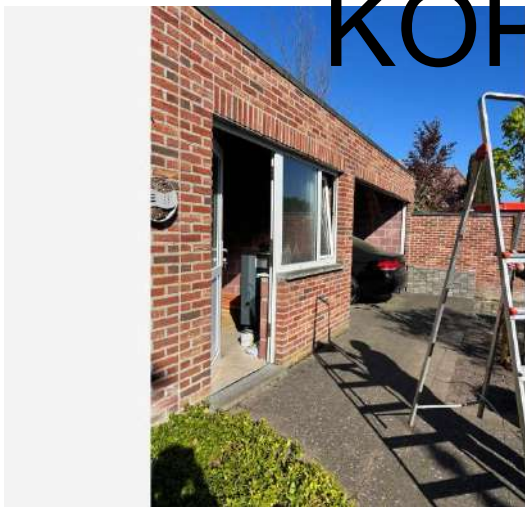
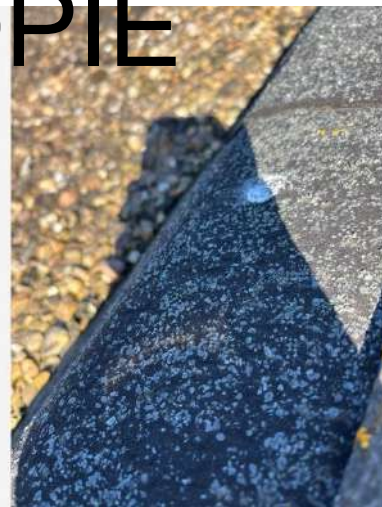
### Fiche 20: roofing plat dak garage - tuinberging

Beschrijving	Notitie	Terug te vinden op plannen
Fiche 20: roofing plat dak garage - tuinberging	De garage is. van 2001, bewijsdocument in de bijlagen.  De roofing is daarbij niet asbestverdacht	Plan 2.2: Plan van het dak
Fiche 21: Geen asbestverdacht onderdak aangetroffen	Er is geen asbestverdacht onderdak aangetroffen. Dit betekent niet dat er geen onderdak aanwezig kan zijn op plaatsen die niet gecontroleerd werden. Bij werken, laat een eventueel aangetroffen onderdak controleren op aanwezigheid van asbest.	Plan 1.18: Plan van het dak
Fiche 22: CV-ketel (niet verdacht)	De CV-ketel (dichtingen, isolerend materiaal) is niet asbestverdacht.	Plan 1.2: Plan van de kelder

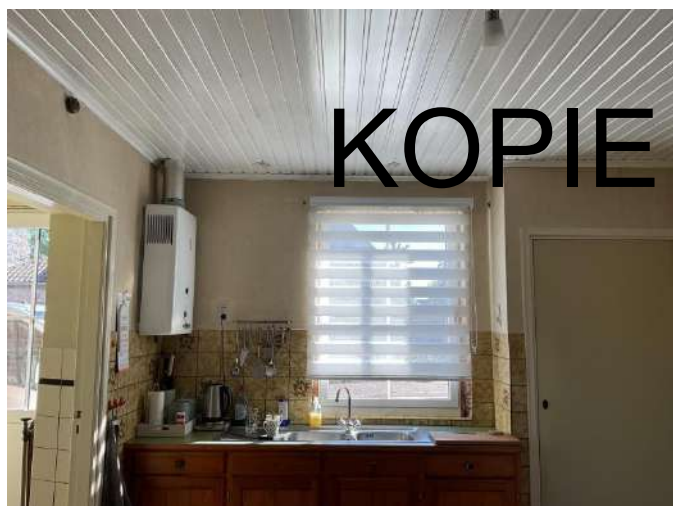
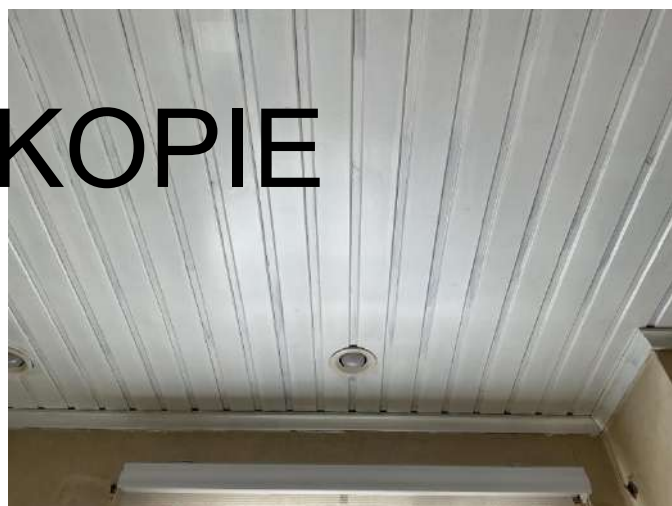
### Fiche 23: Pleisterwerk aan het plafond (niet waarneembaar)

Beschrijving	Notitie	Terug te vinden op plannen
Fiche 23: Pleisterwerk aan het plafond (niet waarneembaar)	Er is geen pleisterwerk waarneembaar op volgende locaties:  in een natte ruimte, de keuken  in de zolderruimte op de 2de verdiep en de berg ruimtes op de 2de verdieping	Plan 1.7: Plan van het gelijkvloers  Plan 1.15: Plan van de tweede verdieping

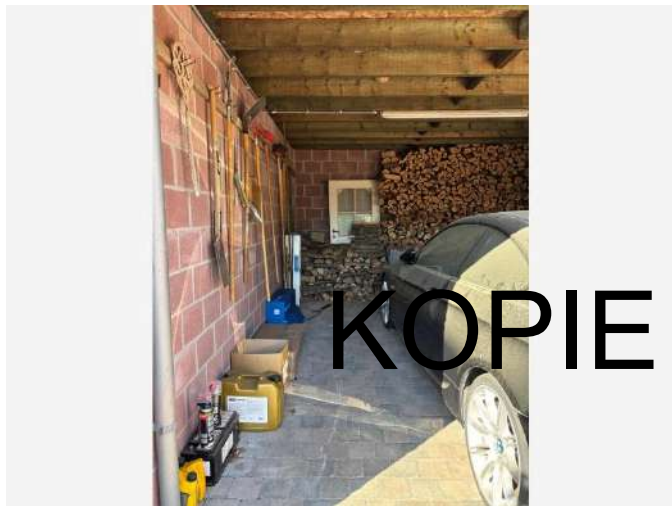
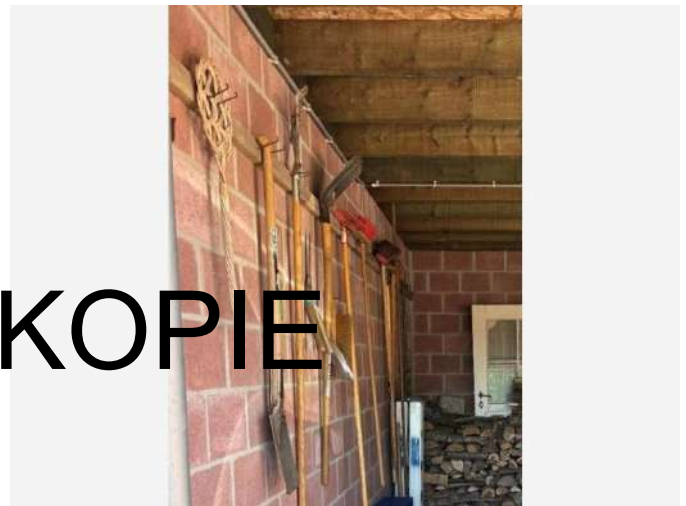
### Fiche 24: Geen pleisterwerk aanwezig

Beschrijving	Notitie	Terug te vinden op plannen
Fiche 24: Geen pleisterwerk aanwezig	Er is geen pleisterwerk aanwezig, wanden en plafond	Plan 2.1: Garage en tuinberging plan
Fiche 25: Liftinfrastructuur (niet aanwezig)	Er is geen liftinfrastructuur aanwezig op de inspectielocatie.	-
