# Asbestinventarisatetest

Sluis 141, 2400 Mol

Attestnummer : 20250508-000598.000

Uitgegeven op : 08.05.2025

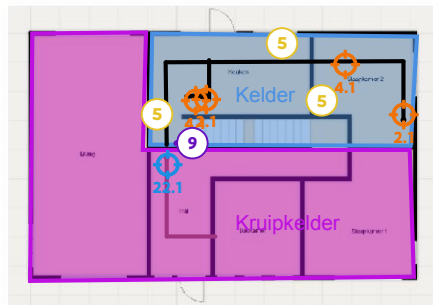
# Plan 1.1: Kelder

Beschrijving	Type	Actie
2. Leidingisolatie uit gips bochten.	Asbestmateriaal	Verwijderen
2.1 Code: 10	Mengmonster	-
4. Leidingisolatie uit gips rechte stukken.	Asbestmateriaal	Verwijderen
4.1 Code: 9	Mengmonster	-
5. Bakeliet stopcontacten, lichtarmaturen en/of schakelaars	Asbestmateriaal	Zorgvuldig beheren
9. Kruipkelder	Beperking	-
22. Roofing rond VW buizen	Geen asbest	-
22.1 Code: 11	Puntmonster	-

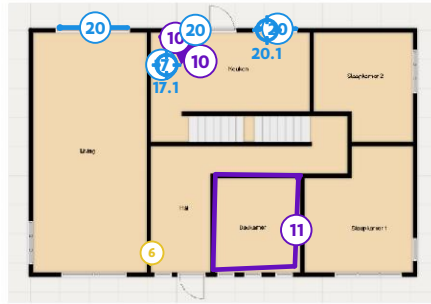
## Plan 1.2: Gelijkvloers

Beschrijving	Type	Actie
6. Bakeliet elektrische meterkast	Asbestmateriaal	Zorgvuldig beheren
10. Radiatoren bestaande uit gekoppelde panelen	Advies	-
11. Gelijmde intacte tegels	Advies	-
17. Coating spoelbak	Geen asbest	-
17.1 Code: 6	Puntmonster	-
20. Stopverf woning	Geen asbest	-
20.1 Code: 7	Puntmonster	-

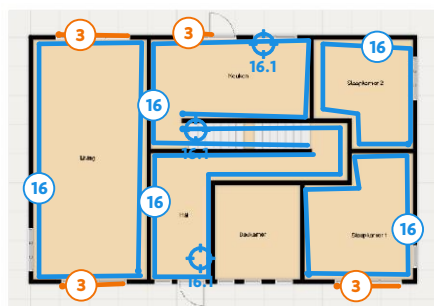
## Plan 1.3: Gelijkvloers

Beschrijving	Type	Actie
3. Glasal in schrijnwerk	Asbestmateriaal	<a href="#">Verwijderen</a>
16. Pleisterwerk muren	Geen asbest	-
16.1 Code: 1	Mengmonster	-

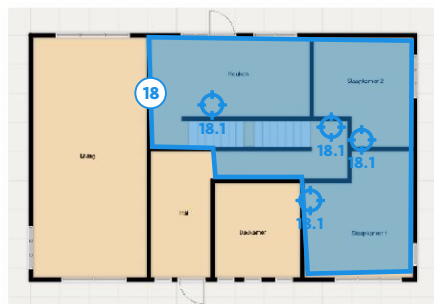
## Plan 1.4: Gelijkvloers

Beschrijving	Type	Actie
18. Pleisterwerk plafons	Geen asbest	-
18.1 Code: 2	Mengmonster	-

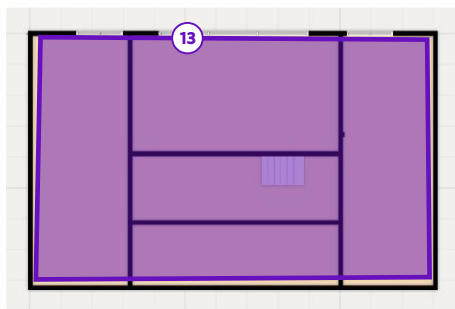
## Plan 1.5: Verdiep

Beschrijving	Type	Actie
13. plafonds uit hout	Advies	-

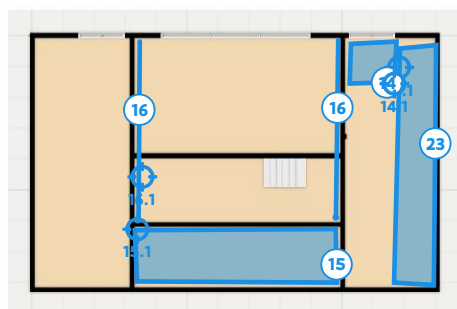
## Plan 1.6: Verdiep

Beschrijving	Type	Actie
14. Vinyl verdiep opslagruimte klein stuk	Geen asbest	-
14.1 Code: 4	Puntmonster	-
15. Vinyl verdiep voorgevel	Geen asbest	-
15.1 Code: 3	Puntmonster	-
16. Pleisterwerk muren	Geen asbest	-
16.1 Code: 1	Mengmonster	-
23. Vinyl verdiep opslagruimte groot stuk	Geen asbest	-
23.1 Code: 5	Puntmonster	-

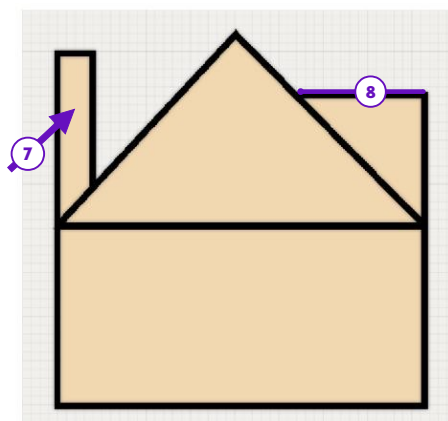
## Plan 1.7: Doorsnede

Beschrijving	Type	Actie
7. Rookgaskanaal schoorsteen	Beperking	-
8. Plat dak te hoog	Beperking	-

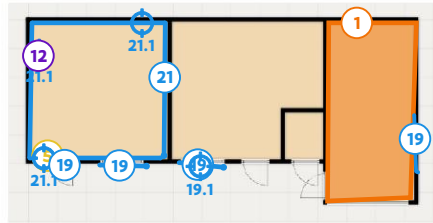
## Plan 2.1: Opslagruimte met garage

Beschrijving	Type	Actie
1. Golfplaten uit asbestcement	Asbestmateriaal	Verwijderen
5. Bakeliet stopcontacten, lichtarmaturen en/of schakelaars	Asbestmateriaal	Zorgvuldig beheren
12. Schouw tuinhuis	Advies	-
19. Stopverf garage werkhuis	Geen asbest	-
19.1 Code: 8	Puntmonster	-
21. Pleisterwerk muren opbergruimte	Geen asbest	-
21.1 Code: 12	Mengmonster	-

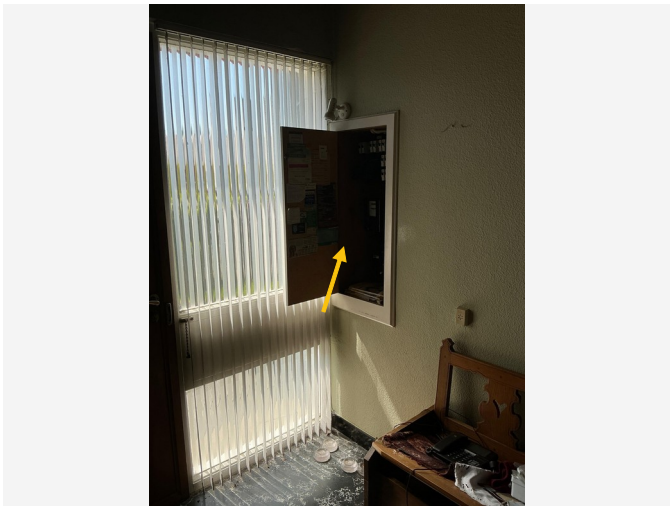
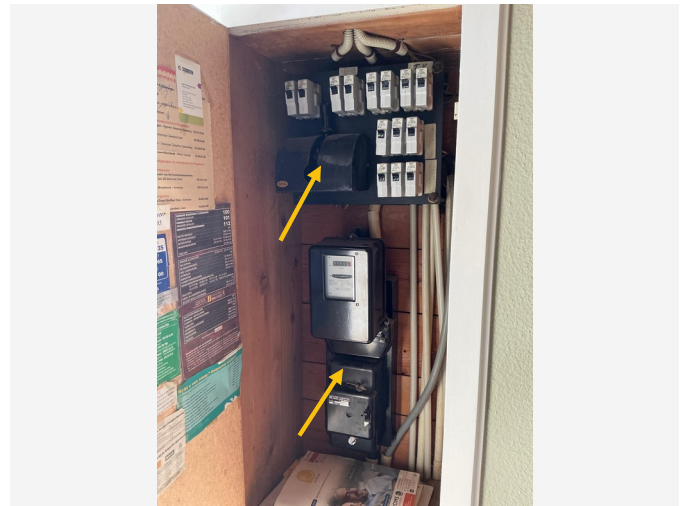
Beschrijving	Bakeliet stopcontacten, lichtarmaturen en/of schakelaars
Omgeving	Binnen
Primaire drager	Communicatie en elektrische infrastructuur en uitrusting
Asbestmateriaal	Plaat, paneel, tablet - Type Bakeliet
Bindmiddel van asbestmateriaal	Kunststof of -hars
Gebondenheid op basis van bindmiddel	Hecht
Hoeveelheid (oppervlakte - dikte - aantal)	<ul style="list-style-type: none"><li>1,00 m<sup>2</sup> - 1,00 cm - 1 stuk</li></ul>
Totaal volume	0,01 m <sup>3</sup>
Eenvoudig bereikbaar	Ja
Bevestigingswijze	<ul style="list-style-type: none"><li>Geschroefd</li></ul>
Identificatiemethode	Vaststelling zonder monsternamen
Destructieve handeling voor identificatie	Nee
Opmerking	Deze oppervlakte is een beredeneerde schatting, er worden geen rechten verleend aan deze oppervlaktes. De dikte is een schatting die voorkomt en is daarom niet altijd representatief.

Nat werken: zet elektriciteit af en Bevochtig het gebied rond het armatuur om het vrijkomen van stof te minimaliseren. Dit vermindert de kans dat asbestvezels in de lucht komen.

Voorzichtig demonteren: Gebruik gereedschap dat minimale schade en verstoring veroorzaakt. Tril- en slagwerktuigen zijn te vermijden omdat deze de verspreiding van asbestvezels in de lucht kunnen bevorderen.

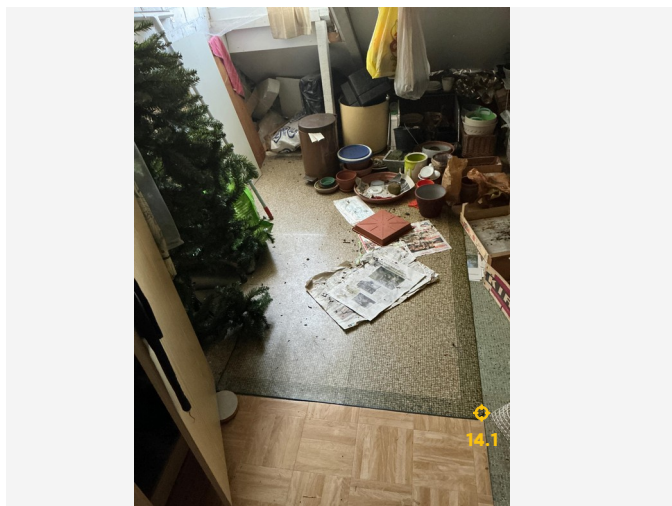
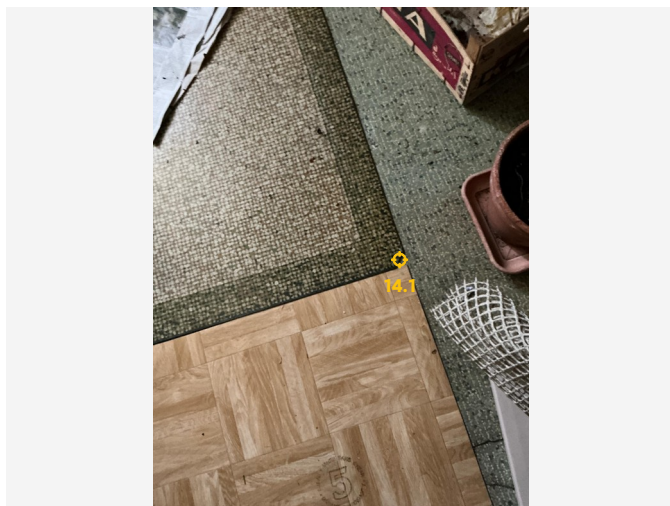
Beschrijving	Vinyl verdiep voorgevel
Omgeving	Binnen
Primaire drager	Vloer
Bindmiddel van materiaal	Kunststof of -hars
Gebondenheid op basis van bindmiddel	Hecht
Hoeveelheid (oppervlakte - dikte - aantal)	• 16,00 m <sup>2</sup> - 0,50 cm - 1 stuk
Totaal volume	0,08 m <sup>3</sup>
Identificatiemethode	Vaststelling met monsternamen
Destructieve handeling voor identificatie	Nee
Opmerking	De vinyl is niet verlijmd deze ligt los

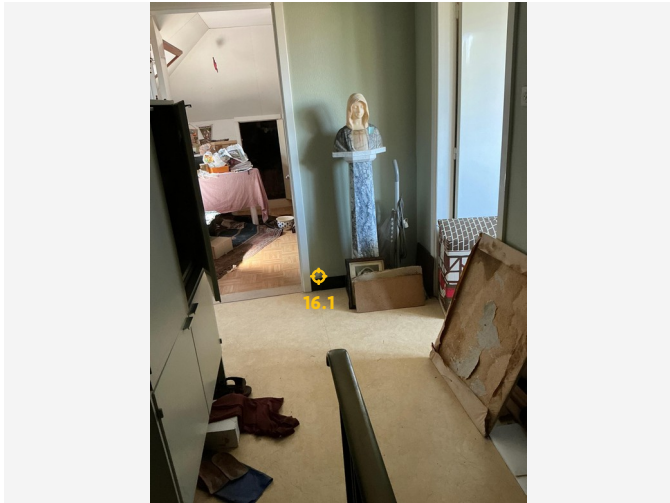
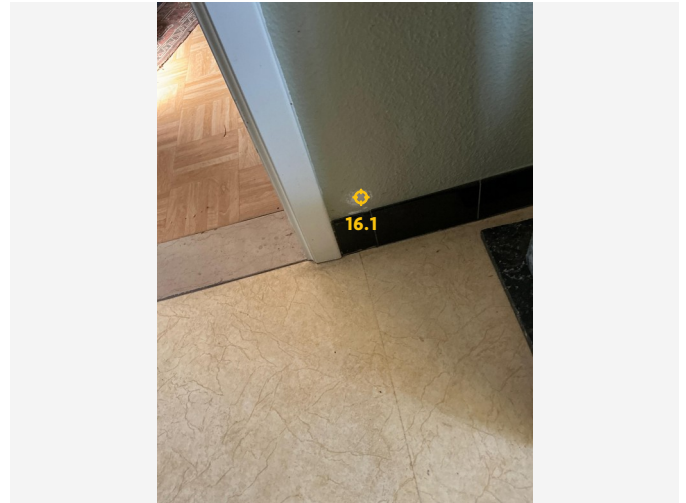
Beschrijving	Pleisterwerk muren
Omgeving	Binnen
Primaire drager	Binnenwand
Bindmiddel van materiaal	Gips - kalk
Gebondenheid op basis van bindmiddel	Niet-hechtgebonden
Hoeveelheid (oppervlakte - dikte - aantal)	• 220,00 m <sup>2</sup> - 1,00 cm - 1 stuk
Totaal volume	2,20 m <sup>3</sup>
Identificatiemethode	Vaststelling met monsternamen
Destructieve handeling voor identificatie	Nee
Opmerking	Deze oppervlakte is een berekende schatting, er worden geen rechten verleend aan deze oppervlaktes. De dikte is een schatting die voortvloeit uit de monsterplaatsen en is daarom niet altijd representatief.

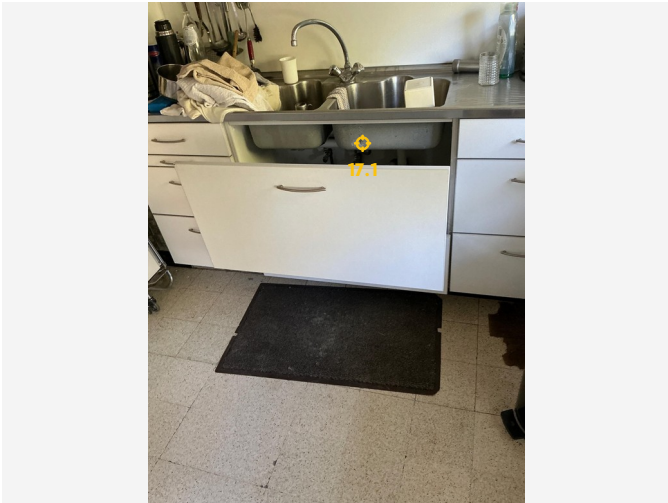
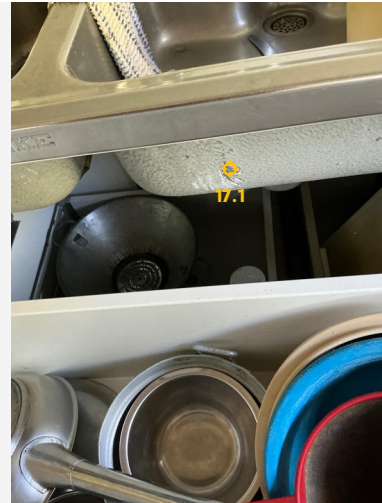
Beschrijving	Coating spoelbak
Omgeving	Binnen
Primaire drager	Sanitaire infrastructuur en uitrusting (toe- en afvoer)
Bindmiddel van materiaal	Kunststof of -hars
Gebondenheid op basis van bindmiddel	Hecht
Hoeveelheid (oppervlakte - aantal)	• 0,30 m <sup>2</sup> - 1 stuk
Totale oppervlakte	0,30 m <sup>2</sup>
Identificatiemethode	Vaststelling met monsternamen
Destructieve handeling voor identificatie	Nee
Opmerking	Deze oppervlakte is een berekende schatting, er worden geen rechten verleend aan deze oppervlakten
