Asbestinventarisatetest

Meutestraat 6, 3920 Lommel

Attestnummer : 20241231-000061.000

Niet-asbestveilig

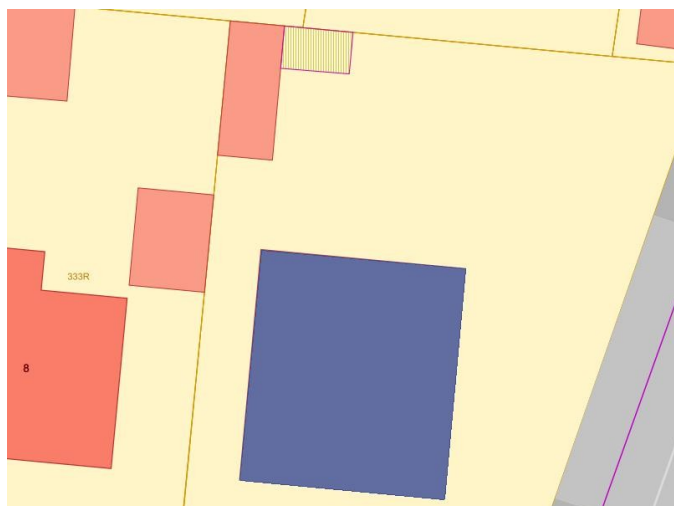
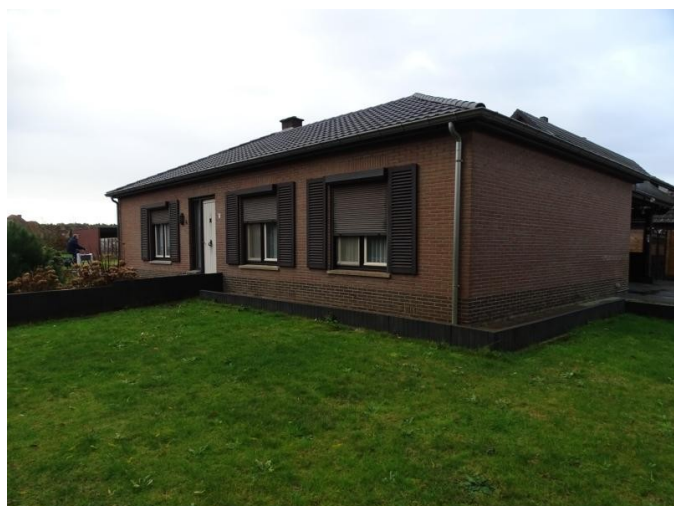
Zone 1: Woning

Tijdens de inspectie vastgesteld:

- 4 Asbestmaterialen**
- 0 Beperkingen
- 0 Uitsluitingen
- 0 Roerende goederen
- 0 Puin, steenslag, (water)bodem
- 0 Adviezen
- 2 Geen asbest**

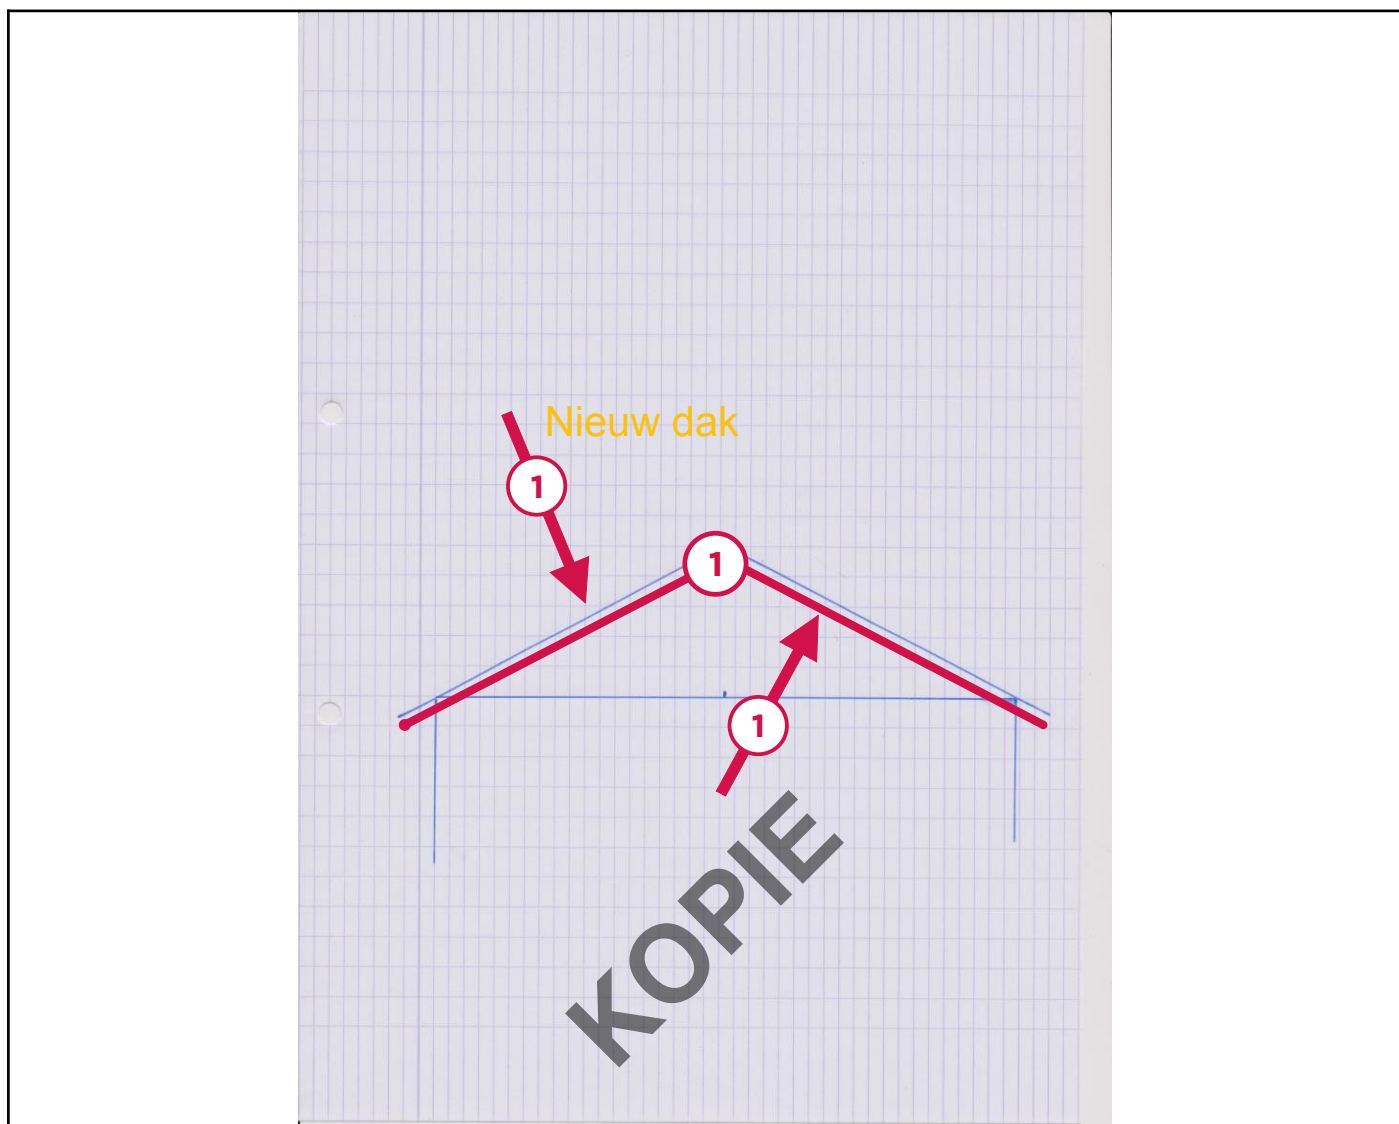
Plan 1.8: Doorsnede dak

Beschrijving	Type	Actie
1. Leien onder de dakbedekking woonhuis	Asbestmateriaal	Dringend verwijderen

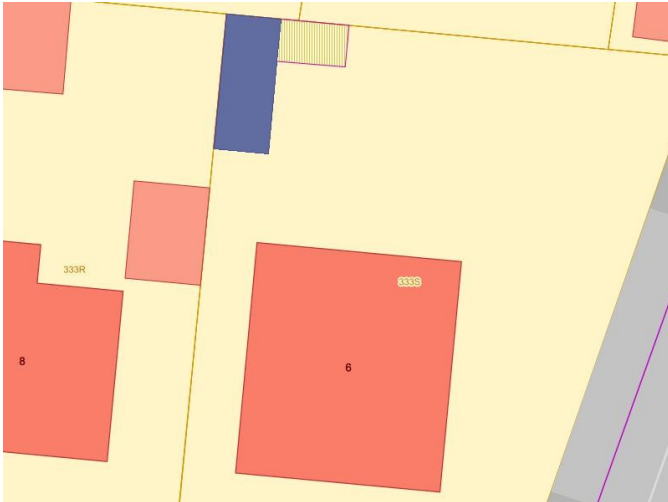
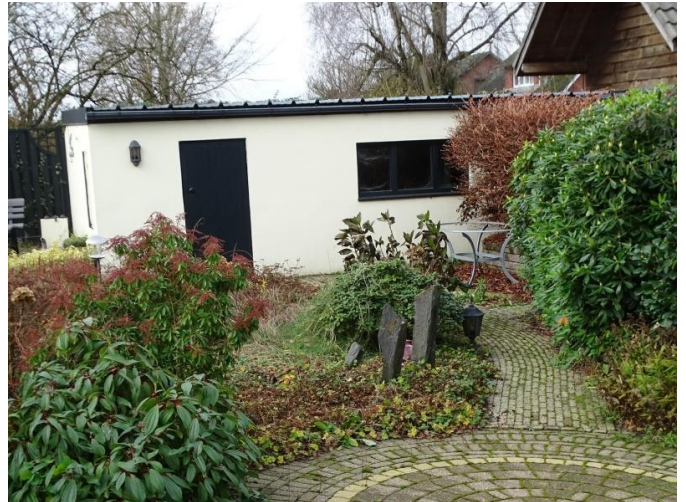
Zone 2: Tuinhuis

Tijdens de inspectie vastgesteld:

- 1 Asbestmateriaal**
- 0 Beperkingen
- 0 Uitsluitingen
- 0 Roerende goederen
- 0 Puin, steenslag, (water)bodem
- 0 Adviezen
- 0 Geen asbest
