Asbestinventarisatetest

Valkstraat 7, 3920 Lommel

Attestnummer : 20260525-000118.000

Uitgegeven op : 25.05.2026

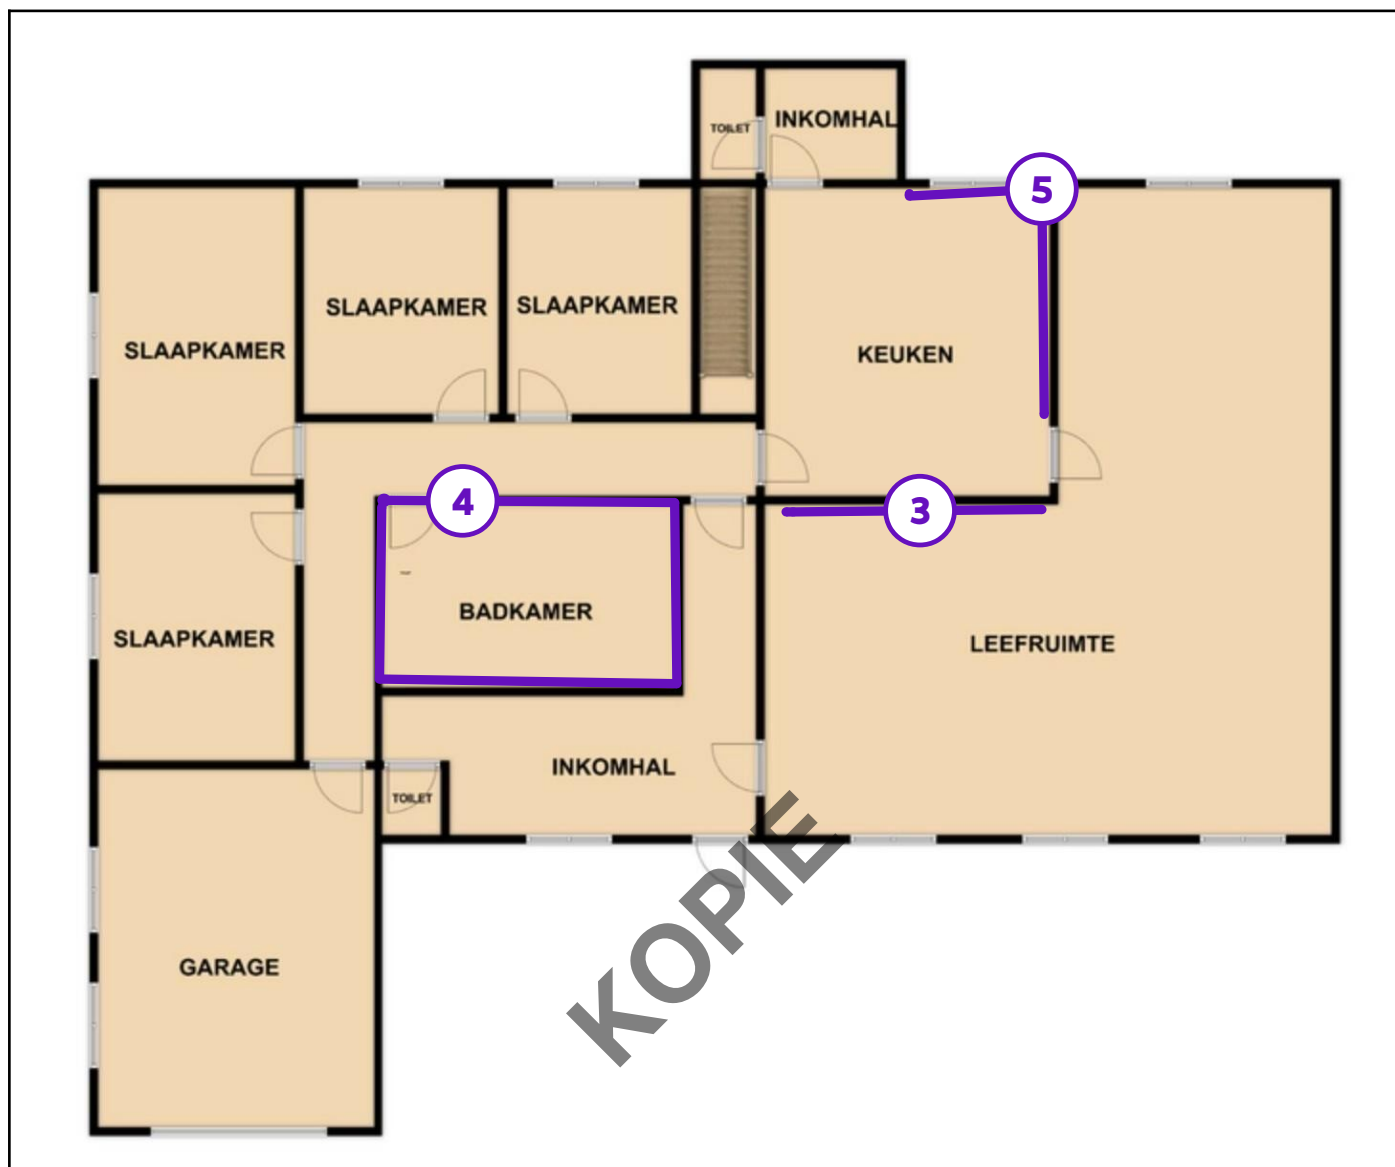
Plan 1.7: Plan van het gelijkvloers

Beschrijving	Type	Actie
3. Tegellijm / mortel sierstenen kachel	Advies	-
4. Tegellijm wandtegels badkamer	Advies	-
5. Tegellijm wandtegels keuken	Advies	-

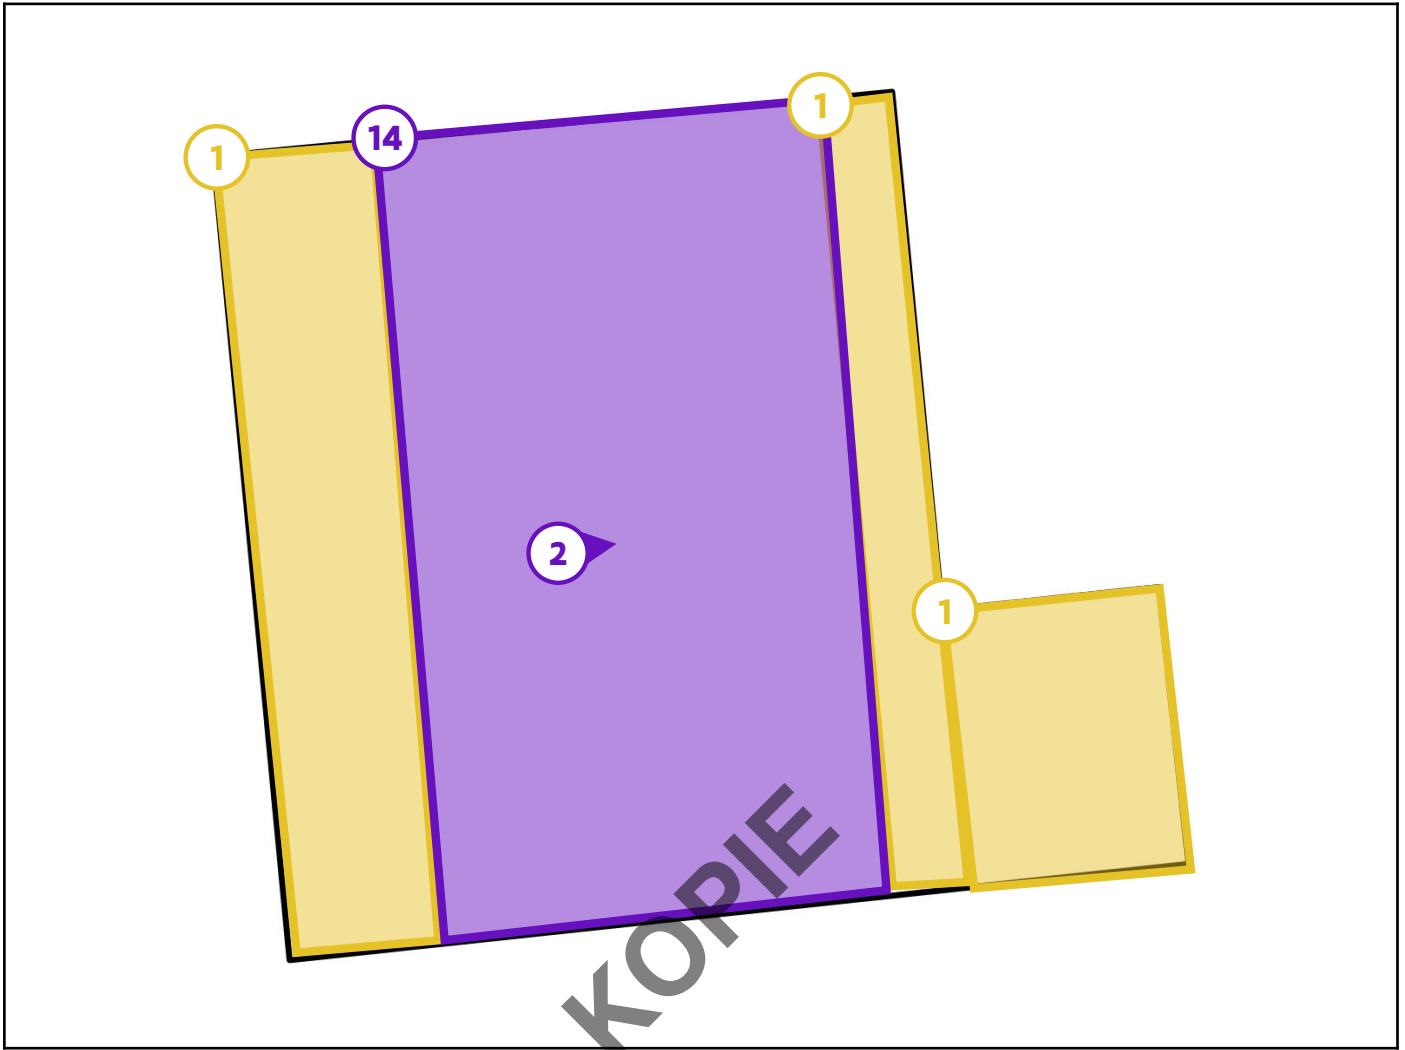
Plan 1.11: Plan van het dak

Beschrijving	Type	Actie
1. Roofing	Asbestmateriaal	Zorgvuldig beheren
2. Schouw binnenzijde	Beperking	-
14. Dakbedekking bestaande uit pannen (niet verdacht)	Overige ruimte of materiaal	-

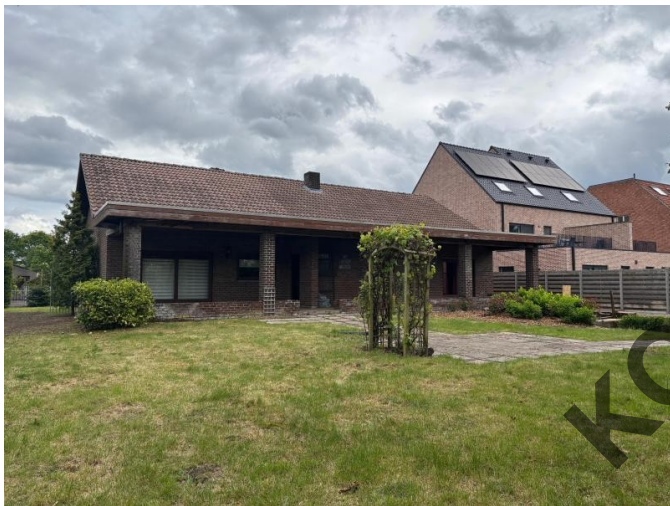
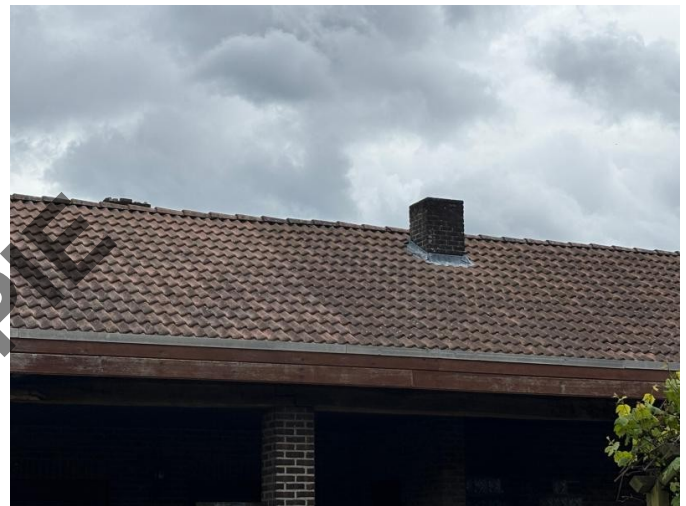
Beschrijving	Notitie	Terug te vinden op plannen
Fiche 14: Dakbedekking bestaande uit pannen (niet verdacht)	De dakbedekking is niet-asbestverdacht.	Plan 1.11: Plan van het dak
Fiche 15: CV-ketel (niet verdacht)	De CV-ketel (dichtingen, isolerend materiaal) is niet asbestverdacht.	Plan 1.3: Plan van de kelder

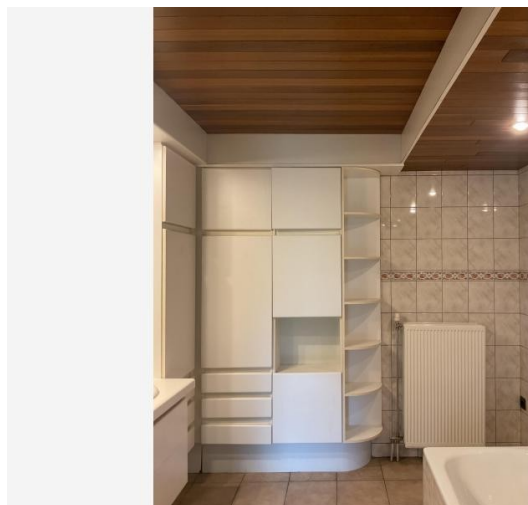
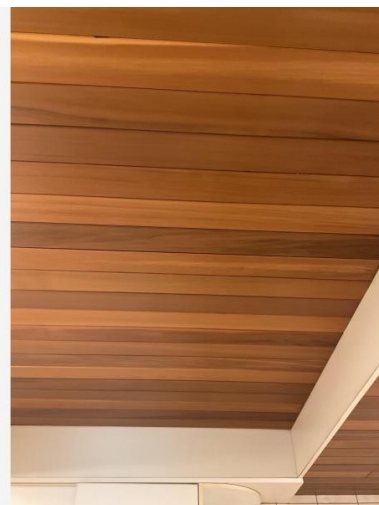
Beschrijving	Notitie	Terug te vinden op plannen
Fiche 16: Pleisterwerk aan het plafond (niet waarneembaar)	Er is geen pleisterwerk waarneembaar op volgende locaties: in een natte ruimte, badkamer en de keuken de leefruimte de traphal in een individuele ruimte	Plan 1.1: Plan van de kelder Plan 1.9: Plan van het gelijkvloers

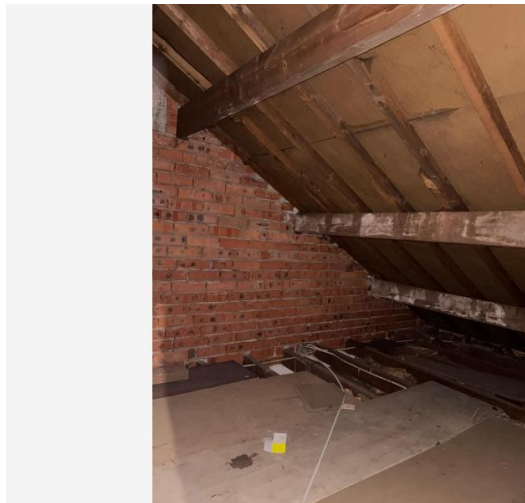
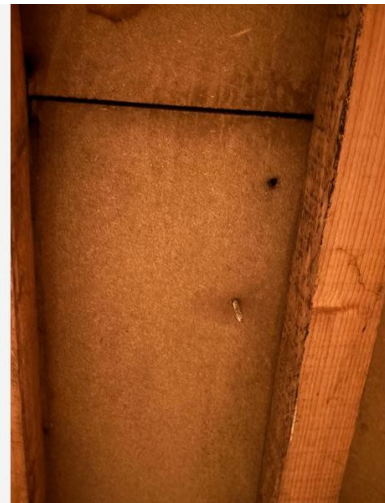
Beschrijving	Notitie	Terug te vinden op plannen
Fiche 17: Leidingisolatie (niet aanwezig)	Er is geen asbestverdachte leidingisolatie aanwezig.	-
Fiche 18: Geen asbestverdacht onderdak aangetroffen	Na het optillen van een pan werd geen asbestverdacht onderdak aangetroffen. Dit betekent niet dat er geen onderdak aanwezig kan zijn op plaatsen die niet gecontroleerd werden. Bij werken, laat een eventueel aangetroffen onderdak controleren op aanwezigheid van asbest.	-
Fiche 19: Liftinfrastructuur (niet aanwezig)	Er is geen liftinfrastructuur aanwezig op de inspectielocatie.	-
