Asbestinventarisatetest

Hans Memlingdreef 52, 3920 Lommel

Attestnummer : 20260513-000278.000

Niet-asbestveilig

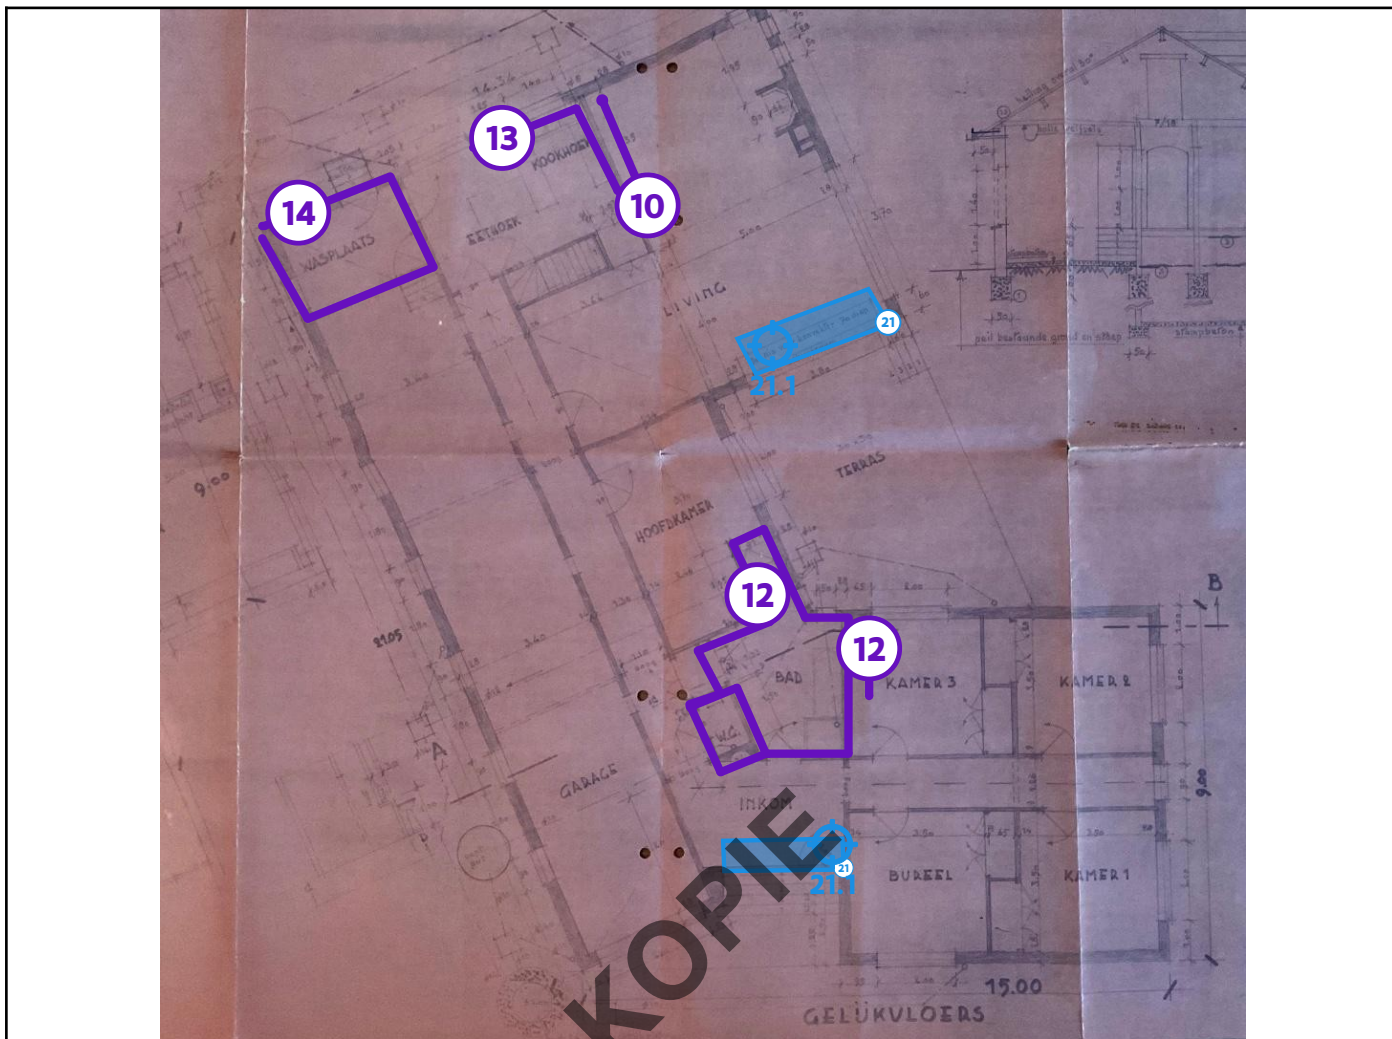
Plan 1.11: Plan van het gelijkvloers kopie kopie

Beschrijving	Type	Actie
10. Tegellijm / mortel sierstenen kachel	Advies	-
12. Tegellijm wandtegels badkamer, toilet en slaapkamer	Advies	-
13. Tegellijm wandtegels keuken	Advies	-
14. Tegellijm wandtegels wasruimte	Advies	-
21. Pleisterwerk wanden vloer convector cement	Geen asbest	-
21.1 Code: 6020471994	Mengmonster	-

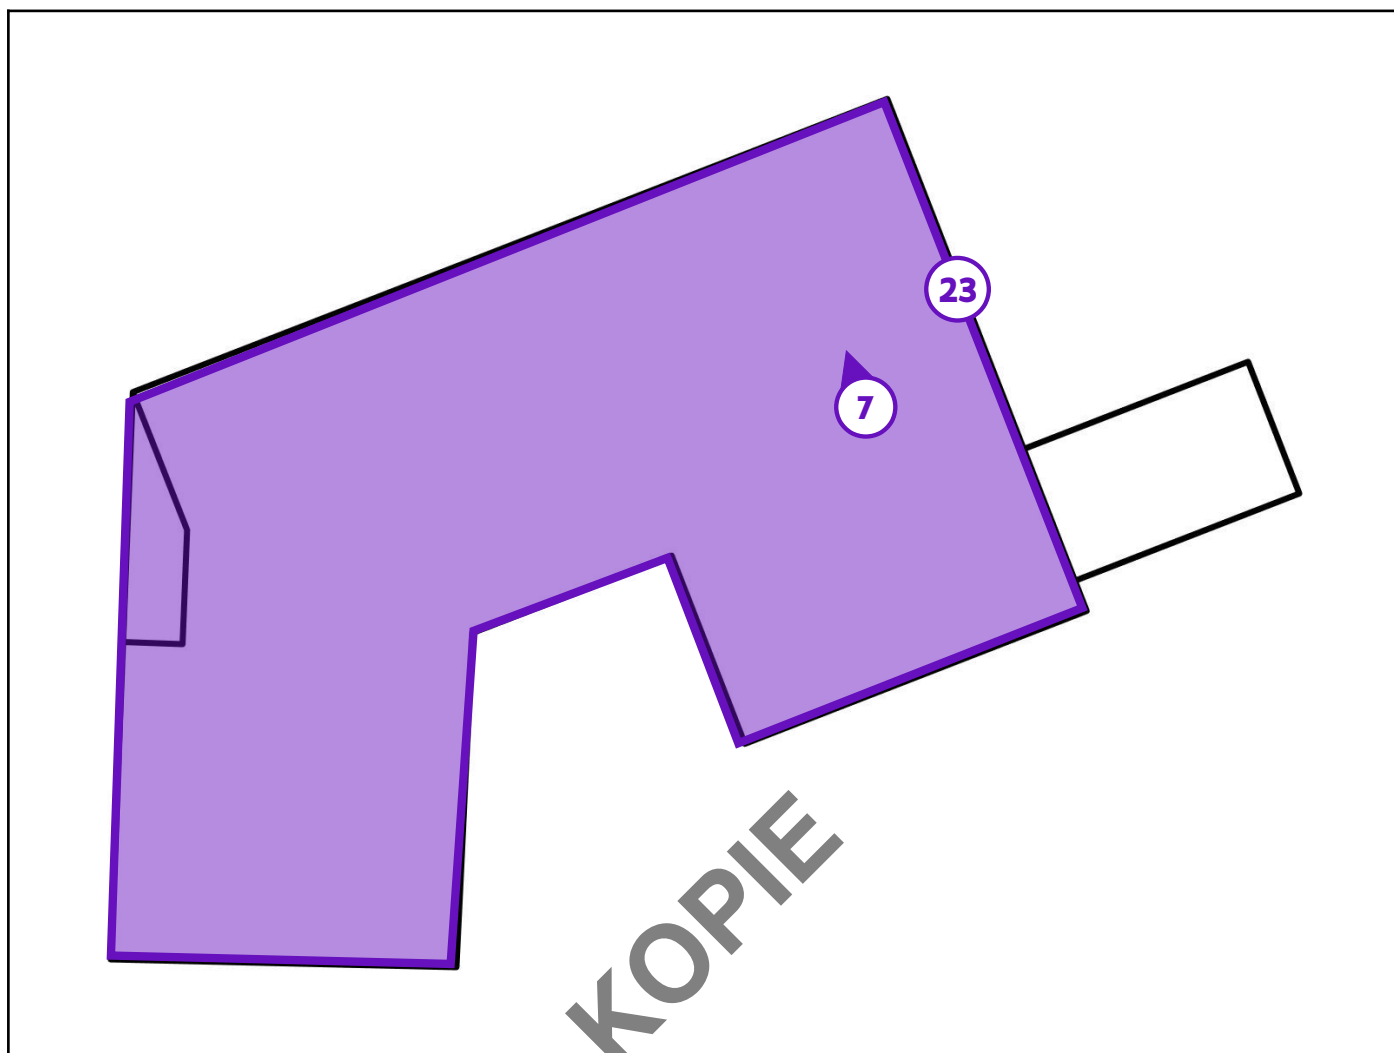
Plan 1.17: Plan van het dak

Beschrijving	Type	Actie
7. Schouw binnenzijde	Beperking	-
23. Dakbedekking bestaande uit pannen (niet verdacht)	Overige ruimte of materiaal	-

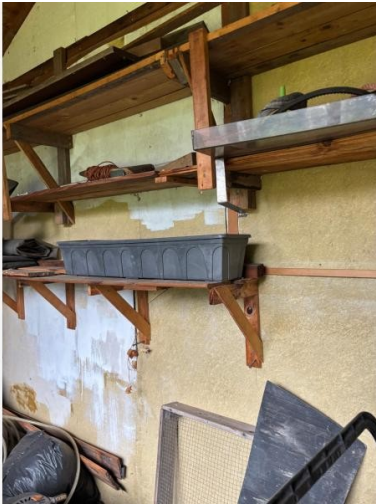
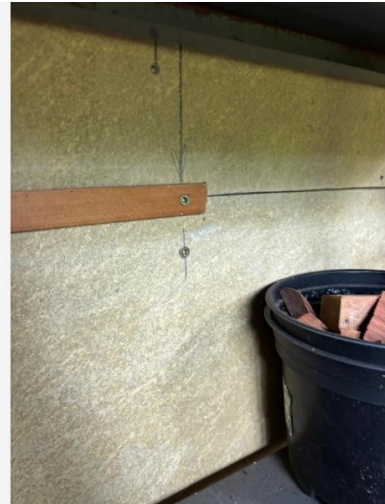
Het asbestmateriaal valt onder de mijlpaal van 2040.

Dringend verwijderen

- Zorg voor een veilig beheer. Vermijd het beschadigen van het asbestmateriaal. Controleer de toestand jaarlijks op wijzigingen.
- Voer bijkomende staalname(s) uit.

- Eenvoudige handelingen: mag via doe-het-zelf of door werknemer(s) met opleidingsattest eenvoudige handelingen
Deze toepassing kan door een aannemer die over een opleidingsattest eenvoudige handelingen beschikt of door een particulier (doe-het-zelf), verwijderd worden indien er geen verhoogd risico op vrijgave van asbestvezels (max. concentratie 0,01 vezels/cm³ - CODEX Art. VI.3-54) ontstaat en de toepassing voorafgaand wordt gefixeerd/bevochtigd; de individuele elementen zonder machinale werktuigen (boormachine, slijpschijf, hogedrukreiniger,...) en zonder breken of gooien een voor een losgemaakt worden; en ten slotte dubbel en luchtdicht verpakt weggevoerd worden naar een erkend afvalpunt (recyclagepark).

In de zone mogen geen derden en/of minderjarigen aanwezig zijn en moet elke betrokken persoon steeds gepaste persoonlijke beschermingsmiddelen dragen: minimaal een FFP3-mondmasker (EN 149), wegwerpoverall met kap (minimaal Cat III, type 5/6), wegwerphandschoenen en overschoenen of afspoelbaar

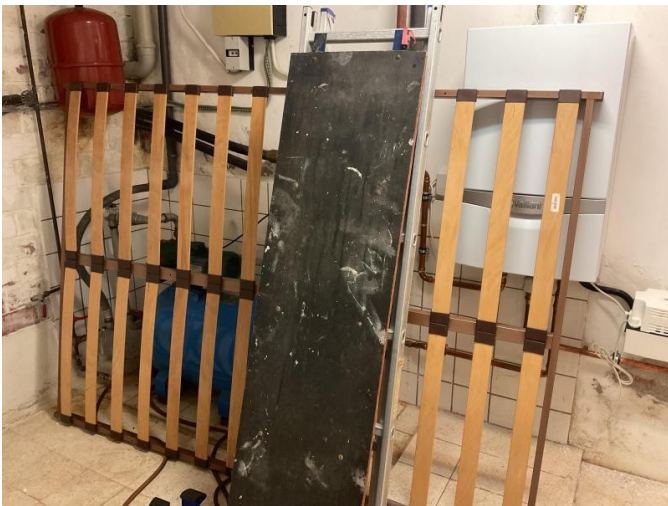
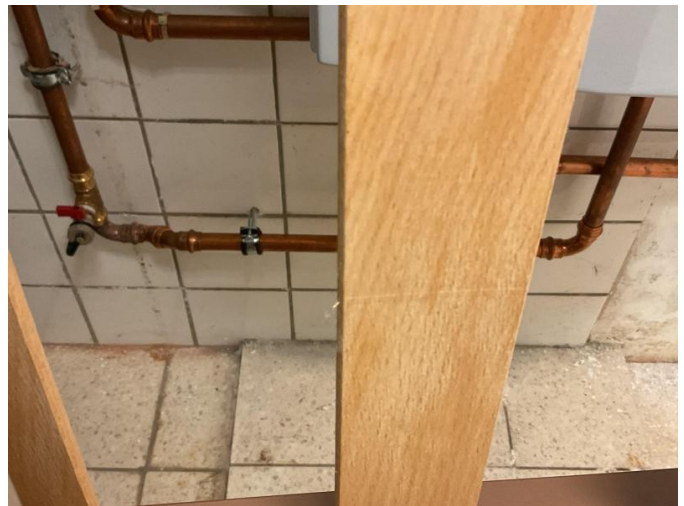
Informatie over een materiaal dat de asbestdeskundige niet kan waarnemen of vaststellen

Basis voor advies	Beoordeling op basis van expertise, zonder een vaststelling door de asbestdeskundige.
Primaire drager	Binnenwand
(Asbest)materiaal	In-situ afwerkingslagen - Lijm laag
Bindmiddel	Cement
Gebondenheid bindmiddel	Hecht

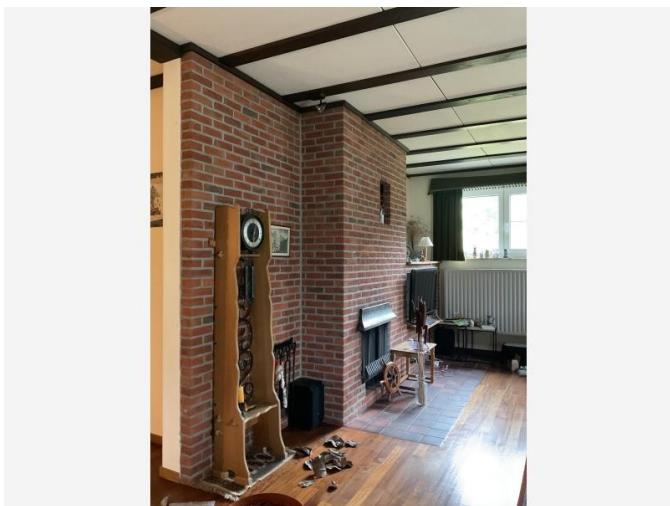
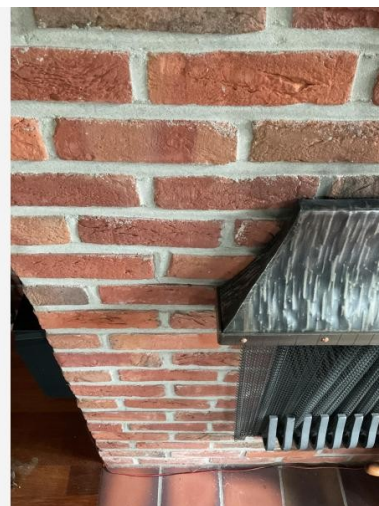
Informatie over een materiaal dat de asbestdeskundige niet kan waarnemen of vaststellen

Basis voor advies	Beoordeling op basis van expertise, zonder een vaststelling door de asbestdeskundige.
Primaire drager	Binnenwand
(Asbest)materiaal	In-situ afwerkingslagen - Lijm laag
Bindmiddel	Cement
Gebondenheid bindmiddel	Hecht

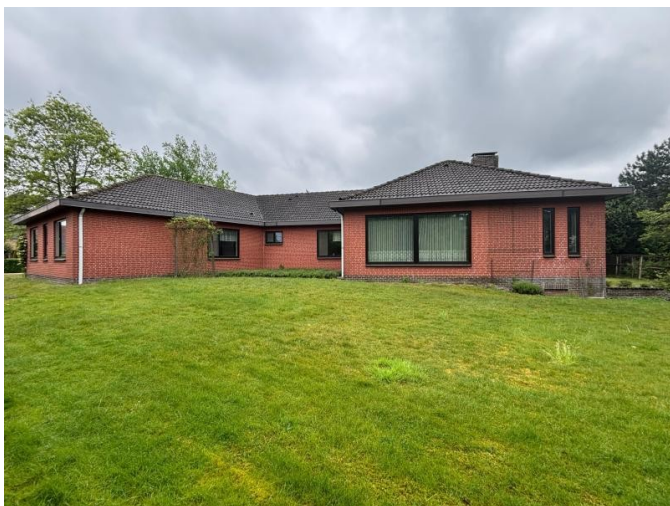
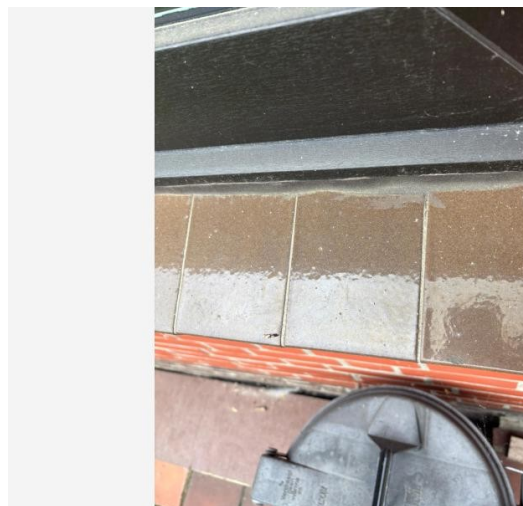
Informatie over een materiaal dat de asbestdeskundige niet kan waarnemen of vaststellen

Basis voor advies	Beoordeling op basis van expertise, zonder een vaststelling door de asbestdeskundige.
Primaire drager	Wandopening verticaal (raam, deur, ...)
(Asbest)materiaal	In-situ afwerkingslagen - Lijm laag
Bindmiddel	Cement
Gebondenheid bindmiddel	Hecht

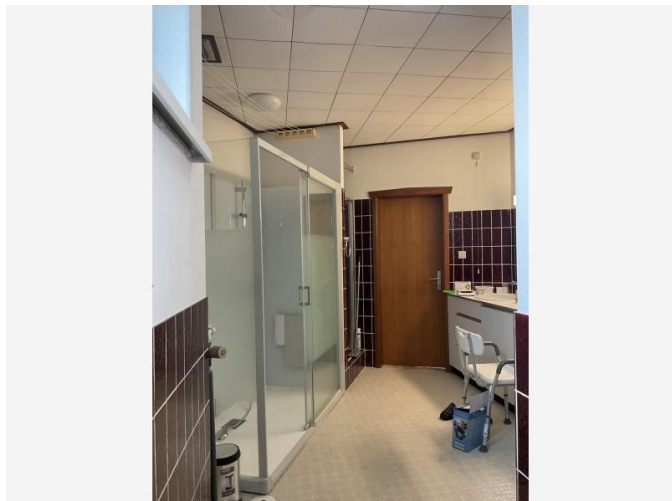
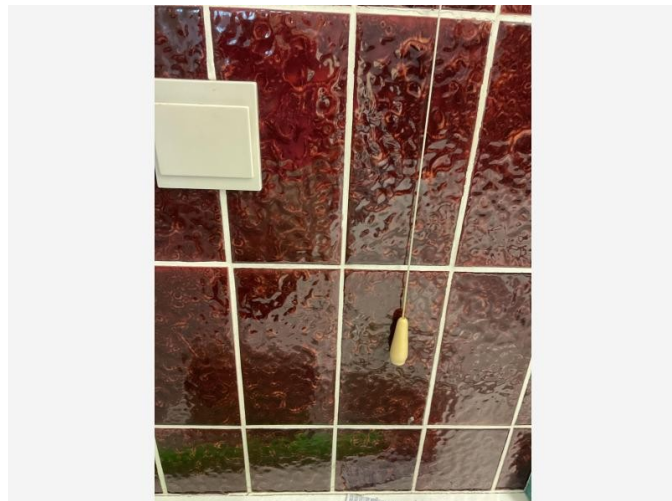
Informatie over een materiaal dat de asbestdeskundige niet kan waarnemen of vaststellen

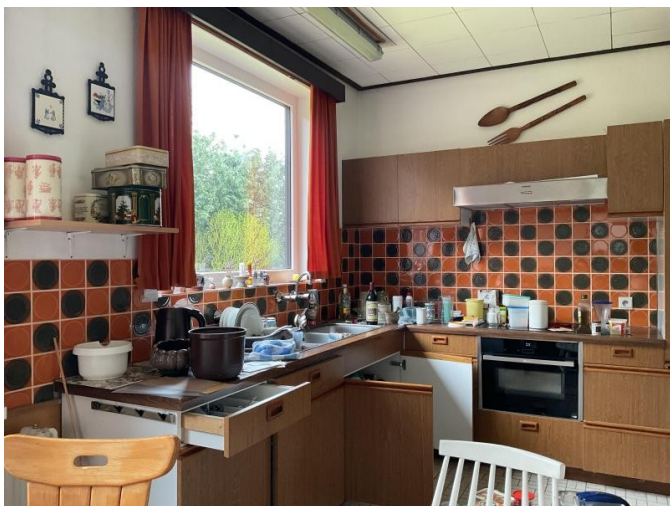
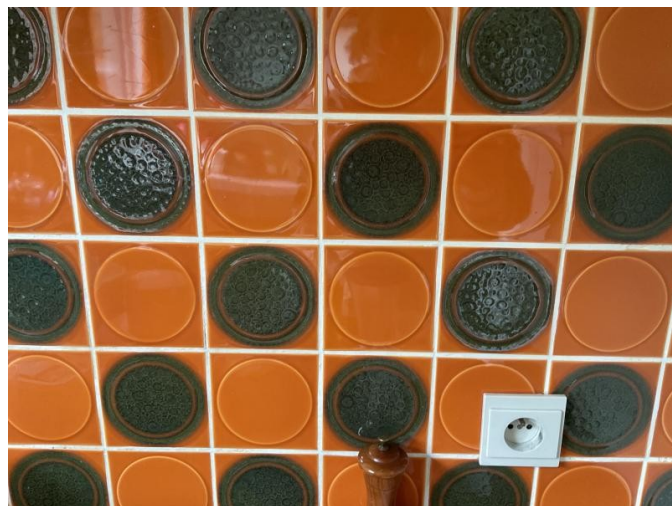
De wandtegels zijn afgewerkt met intacte tegels zonder zichtbare beschadigingen. Inspectie van de onderliggende lijmlaag is niet mogelijk zonder uitbreiding naar een destructief onderzoek.

Het wit onderaan is kit, geen tegellijm

Bij renovatie bijkomend onderzoek en staalname sterk aan te raden.

Asbesthoudende tegellijmen verwijderingsmethode: in een hermetische zone, door een erkend asbestverwijderaar.

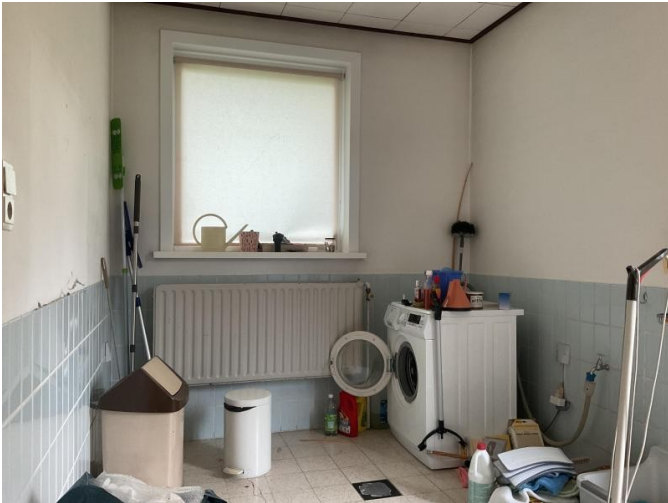
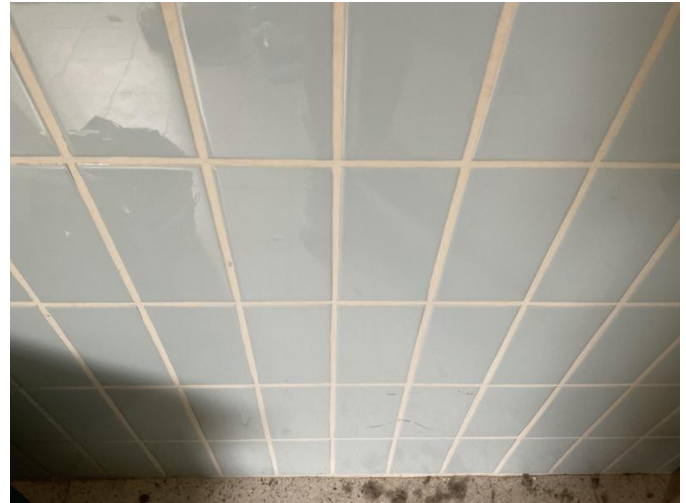
De wandtegels zijn afgewerkt met intacte tegels zonder zichtbare beschadigingen. Inspectie van de onderliggende lijmlaag is niet mogelijk zonder uitbreiding naar een destructief onderzoek.

Bij renovatie bijkomend onderzoek en staalname sterk aan te raden.

Asbesthoudende tegellijmen verwijderingsmethode: in een hermetische zone, door een erkend asbestverwijderaar.

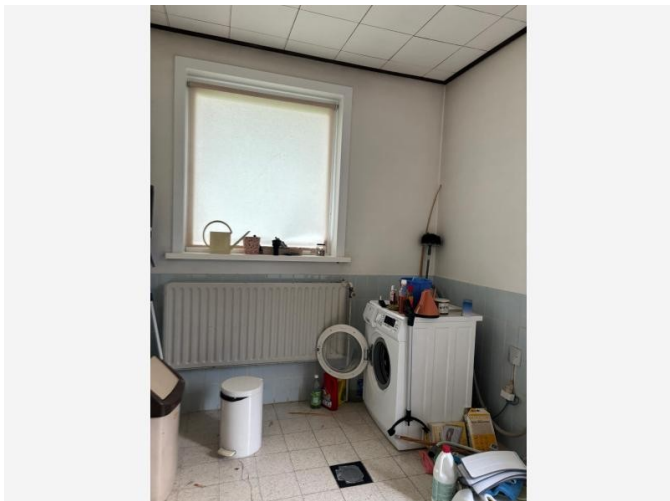
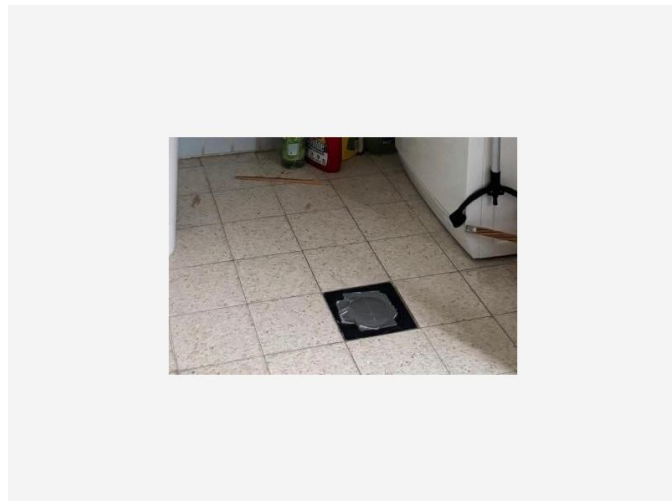
Fiche 15: Onderliggende vloeren, tegels - lijm (vloeren, wanden en plinten)

Het is steeds onbekend of er nog een onderliggende asbesthoudende vloeren, tegels of lijm aanwezig is.

Let op bij renovatie van de vloeren dat er een mogelijkheid is dat er nog een asbesthoudende vloeren, lijm of resten aanwezig zijn.

Men kan enkel het tegendeel bewijzen door een destructief onderzoek en het uitvoeren van een staalname.

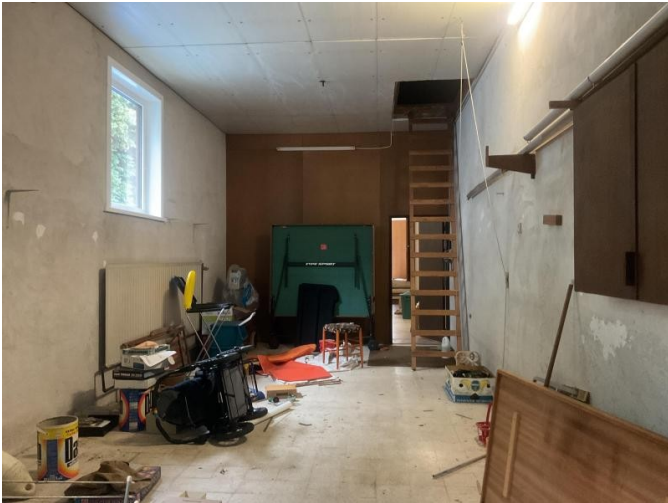
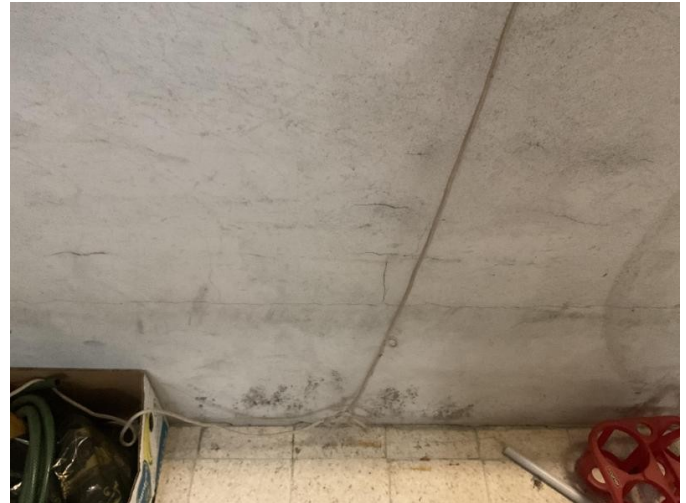
Geen asbest

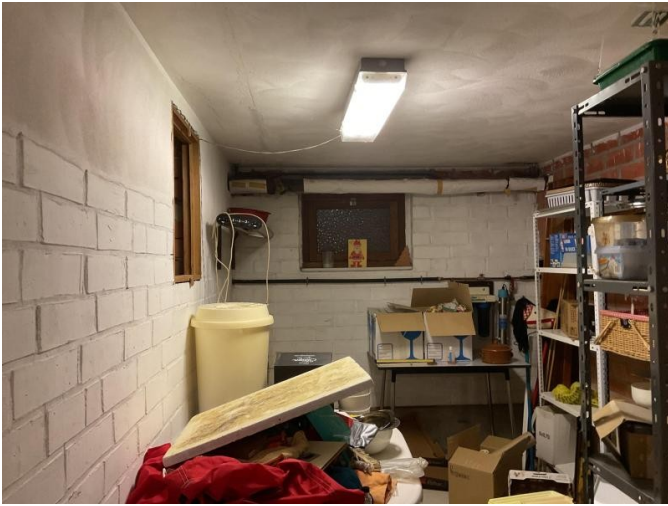
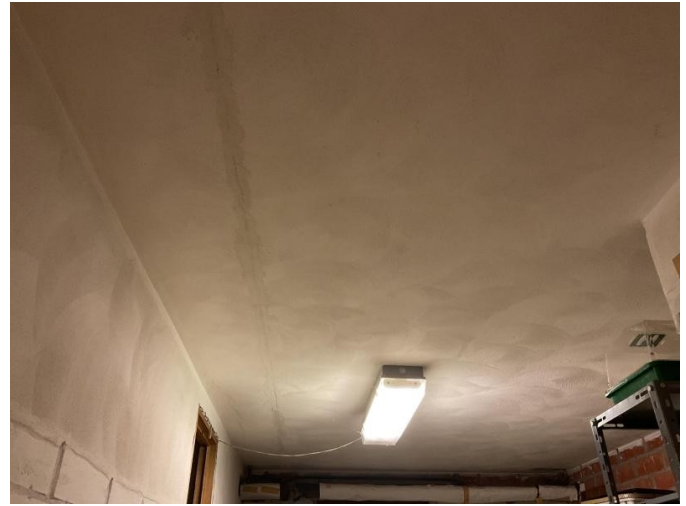
Fiche 18: Pleisterwerk plafonds

Geen asbest

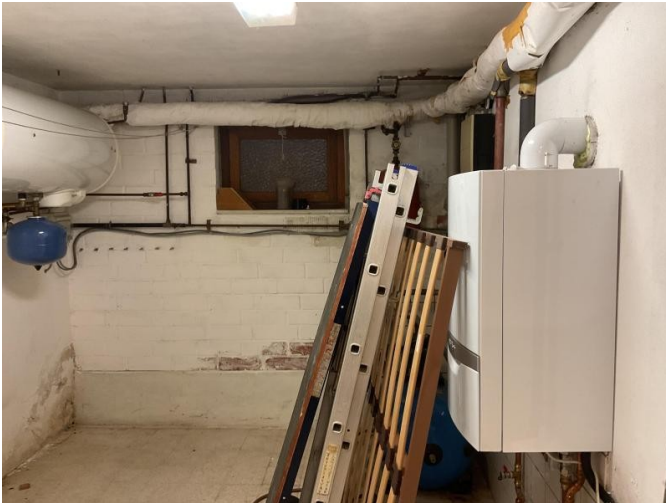
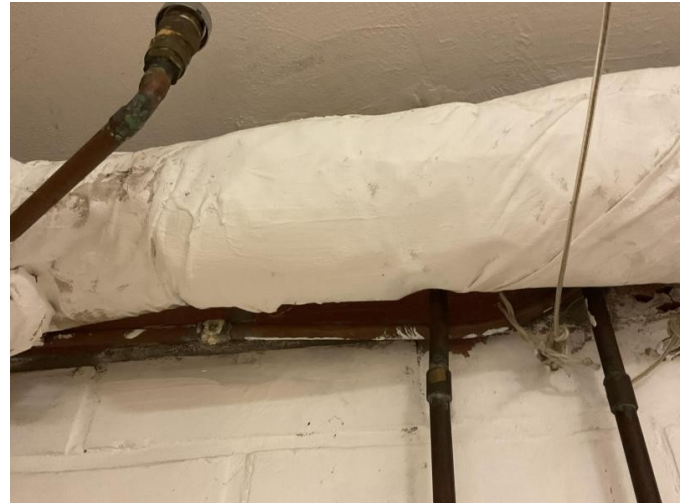
Fiche 20: Leidingisolatie textiel

Geen asbest

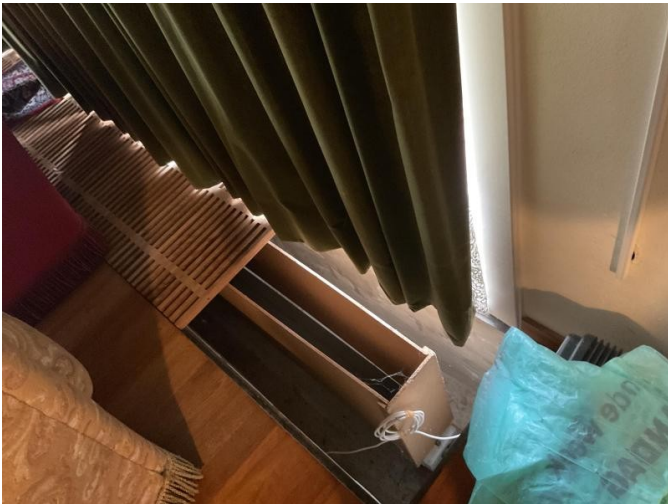
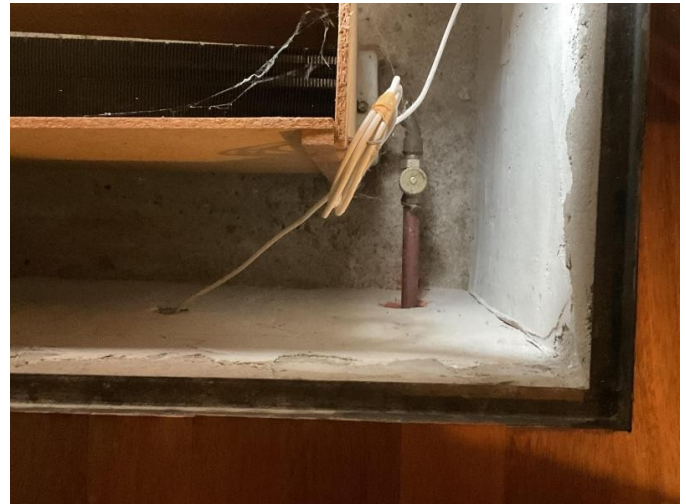
Fiche 21: Pleisterwerk wanden vloer convector cement

Geen asbest

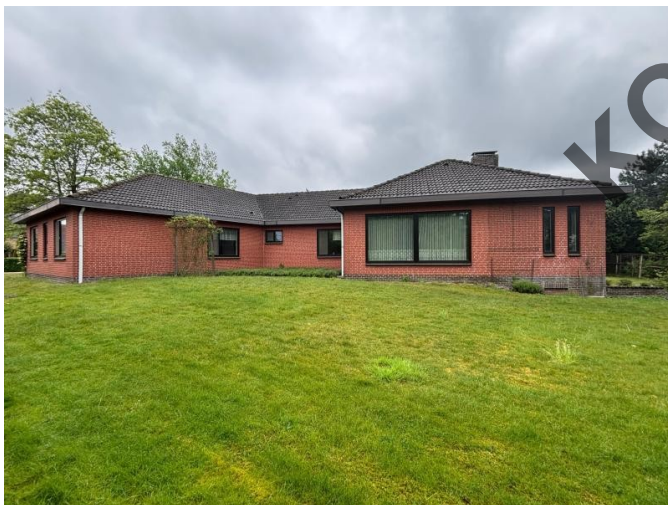
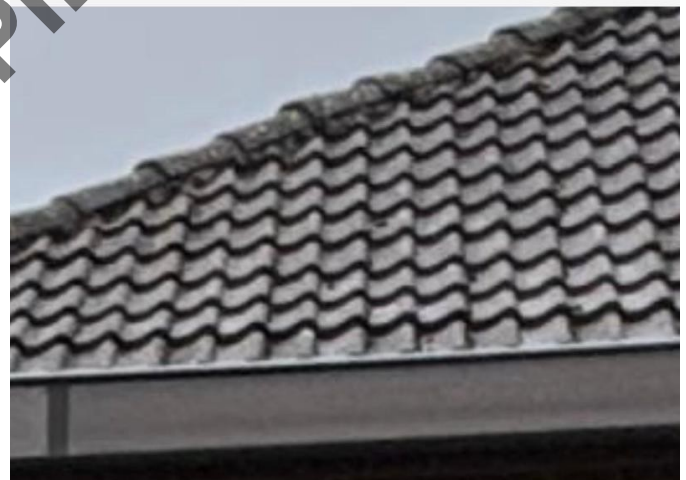
Beschrijving	Notitie	Terug te vinden op plannen
Fiche 23: Dakbedekking bestaande uit pannen (niet verdacht)	De dakbedekking is niet-asbestverdacht.	Plan 1.17: Plan van het dak
Fiche 24: Kit aan de ramen	De kit aan de ramen is niet asbestverdacht.	Plan 1.3: Plan van de kelder Plan 1.12: Plan van het gelijkvloers kopie kopie kopie
Fiche 25: Dakbedekking (niet verdacht) (kunstofplaten)	De dakbedekking is niet asbestverdacht, kunstofplaten	Plan 2.2: Plan van het tuinhuis - het dak
Fiche 26: CV-ketel (niet verdacht)	De CV-ketel (dichtingen, isolerend materiaal) is niet asbestverdacht.	Plan 1.2: Plan van de kelder

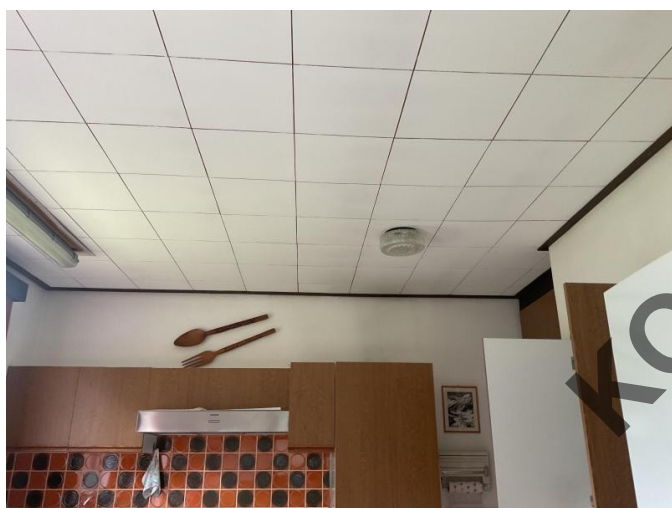
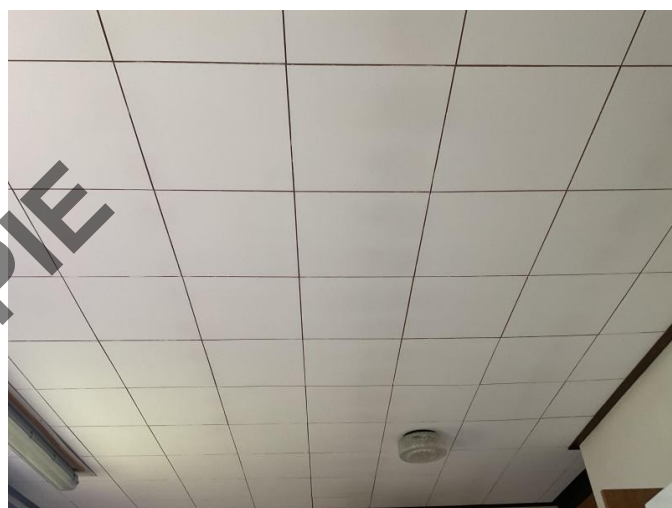
Beschrijving	Notitie	Terug te vinden op plannen
Fiche 27: Pleisterwerk aan het plafond (niet waarneembaar)	Er is geen pleisterwerk waarneembaar op volgende locaties: Volledige woongedeelte	Plan 1.9: Plan van het gelijkvloers
