# Asbestinventarisatetest

Geerstraat 12, 3940 Hechtel-Eksel

Attestnummer : 20260521-000190.000

Uitgegeven op : 21.05.2026

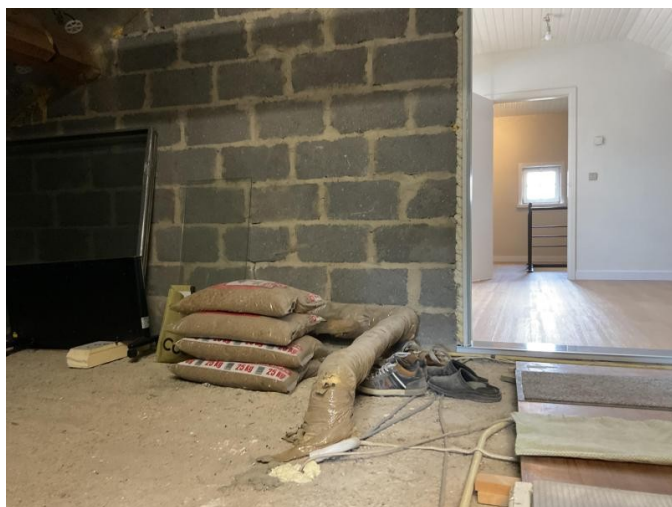
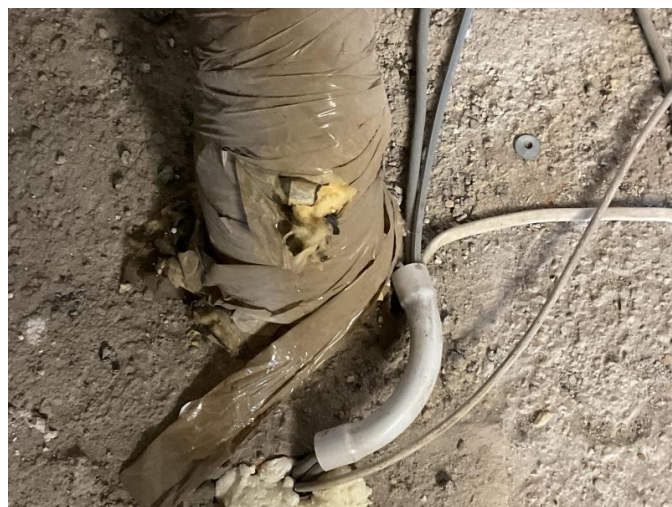
### Fiche 11: Leidingisolatie op de zolder (niet verdacht)

Beschrijving	Notitie	Terug te vinden op plannen
Fiche 11: Leidingisolatie op de zolder (niet verdacht)	de leidingisolatie in de kelder is niet asbestverdacht, clickmouse  De leidingisolatie in de zolderruimte is niet-asbestverdacht, tape en rotswol isoaltie,	Plan 1.2: Plan van de kelder  Plan 1.10: Plan van de eerste verdieping
Fiche 12: Dakbedekking niet verdacht kunstofplaten aan het afdak	De dakbedekking is niet asbestverdacht, kunstofplaten  afdak achter de garage	Plan 2.1: Plan van de garage met afdak
Fiche 13: Kit aan de ramen	De kit aan de ramen en de deruren is niet asbestverdacht.  Volledige woning en bijgebouw	Plan 1.3: Plan van de kelder  Plan 1.6: Plan van het gelijkvloers  Plan 1.10: Plan van de eerste verdieping
Fiche 14: Dakbedekking bestaande uit pannen (niet verdacht)	De dakbedekking van de woning is niet-asbestverdacht.	Plan 1.12: Plan van het dak  Plan 2.1: Plan van de garage met afdak

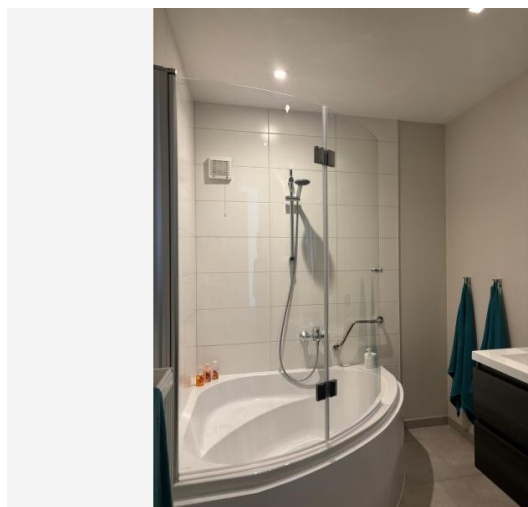
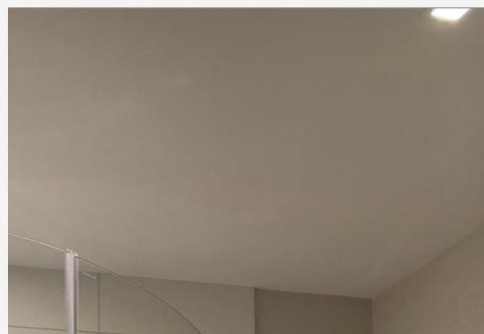
### Fiche 15: Pleisterwerk aan het plafond (niet waarneembaar)

Beschrijving	Notitie	Terug te vinden op plannen
Fiche 15: Pleisterwerk aan het plafond (niet waarneembaar)	Er is geen pleisterwerk waarneembaar op volgende locaties:  volledige woning	Plan 1.7: Plan van het gelijkvloers Plan 1.9: Plan van de eerste verdieping
Fiche 16: CV-ketel (niet-waarneembare dichting - isolatie materialen)	De CV-ketel bevat mogelijk asbestverdachte dichtingen en/of isolerend materiaal die niet waarneembaar zijn.  Aan de brander is er geen asbestverdachte pakking aanwezig	Plan 1.2: Plan van de kelder

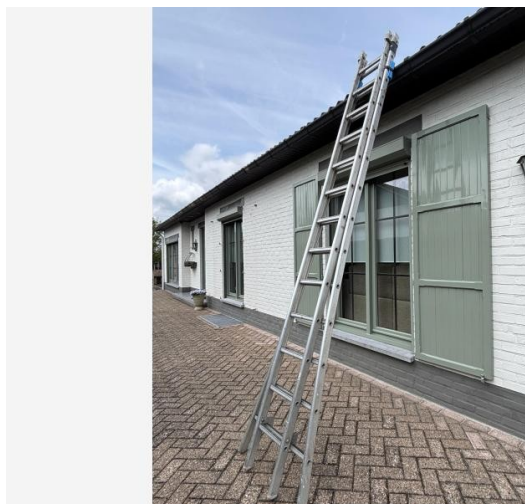
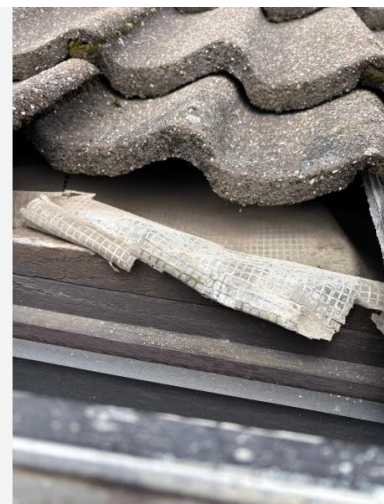
### Fiche 18: Geen asbestverdacht onderdak aangetroffen

Beschrijving	Notitie	Terug te vinden op plannen
Fiche 17: Liftinfrastructuur (niet aanwezig)	Er is geen liftinfrastructuur aanwezig op de inspectielocatie.	-
Fiche 18: Geen asbestverdacht onderdak aangetroffen	Na het optillen van een pan werd geen asbestverdacht onderdak aangetroffen. Dit betekent niet dat er geen onderdak aanwezig kan zijn op plaatsen die niet gecontroleerd werden. Bij werken, laat een eventueel aangetroffen onderdak controleren op aanwezigheid van asbest.	Plan 1.12: Plan van het dak
