Asbestinventarisatetest

Gelderhorsten 181, 3920 Lommel

Attestnummer : 20251204-000106.001

Uitgegeven op : 04.12.2025

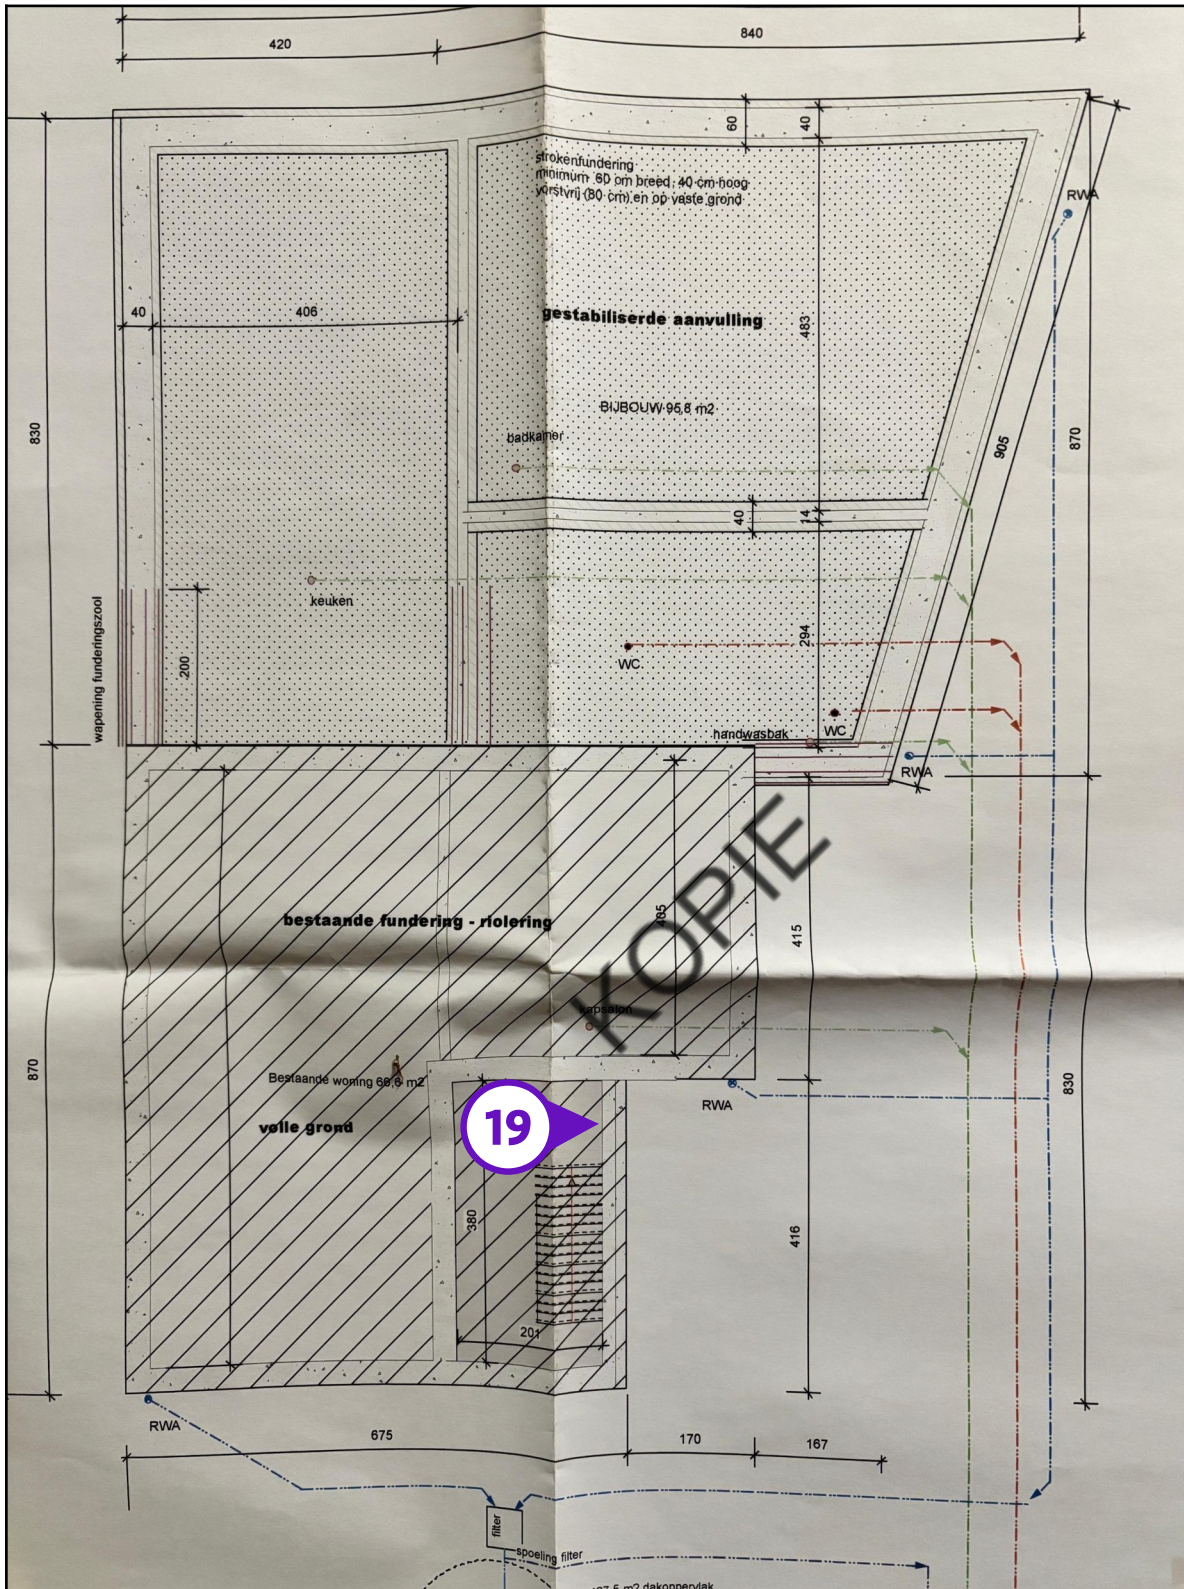
| Beschrijving | Notitie | Terug te vinden op plannen |
|---|---|--|
| Fiche 19: CV-ketel (niets verdacht vast te stellen) | Dichtingen, isolerend materiaal van de cv ketel zijn niet vast te stellen. Gezien het productiejaar van de ketel zijn er asbestverdachte pakkingen aanwezig, ze zijn niet zichtbaar. Dit kunnen kartonnen pakkingen - dichtingen zijn maar ook koord - textiel. | Plan 1.6: Plan van de kelder |

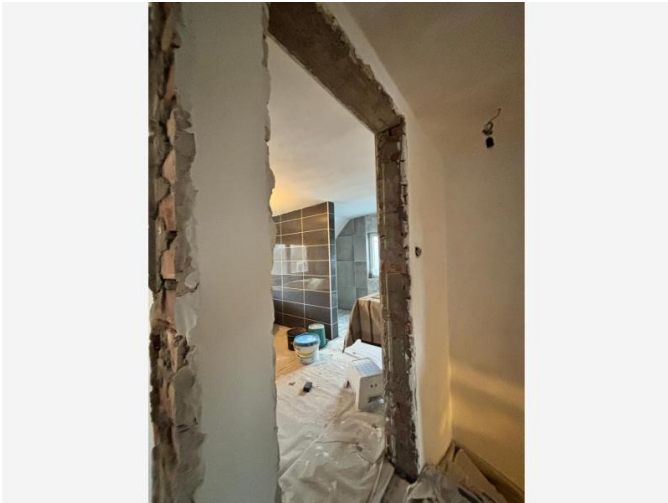
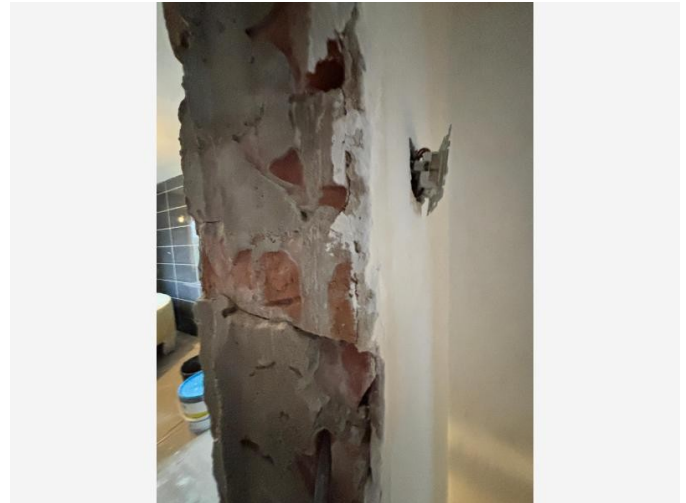
| Opmerking | <p>De hoeveelheid is een zo nauwkeurig mogelijke opmeting. Hieraan kunnen evenwel geen rechten worden ontleend. Waar mogelijk, wordt staalname uitgevoerd conform het inspectieprotocol: in een droge ruimte zoals een slaapkamer, in een natte ruimte zoals een keuken of badkamer, in een traphal en in een stookruimte.</p> <p>Staalname: natte ruimte de keuken, deur badkamer - traphal eerste verdieping en in de achterliggende berging.</p> <p>Cv ruimte is gecementeerd, staalname uitgevoerd.</p> |
