Asbestinventarisatetest

Stijn Streuvelstraat 61, 3920 Lommel

Attestnummer : 20260330-000371.000

Niet-asbestveilig

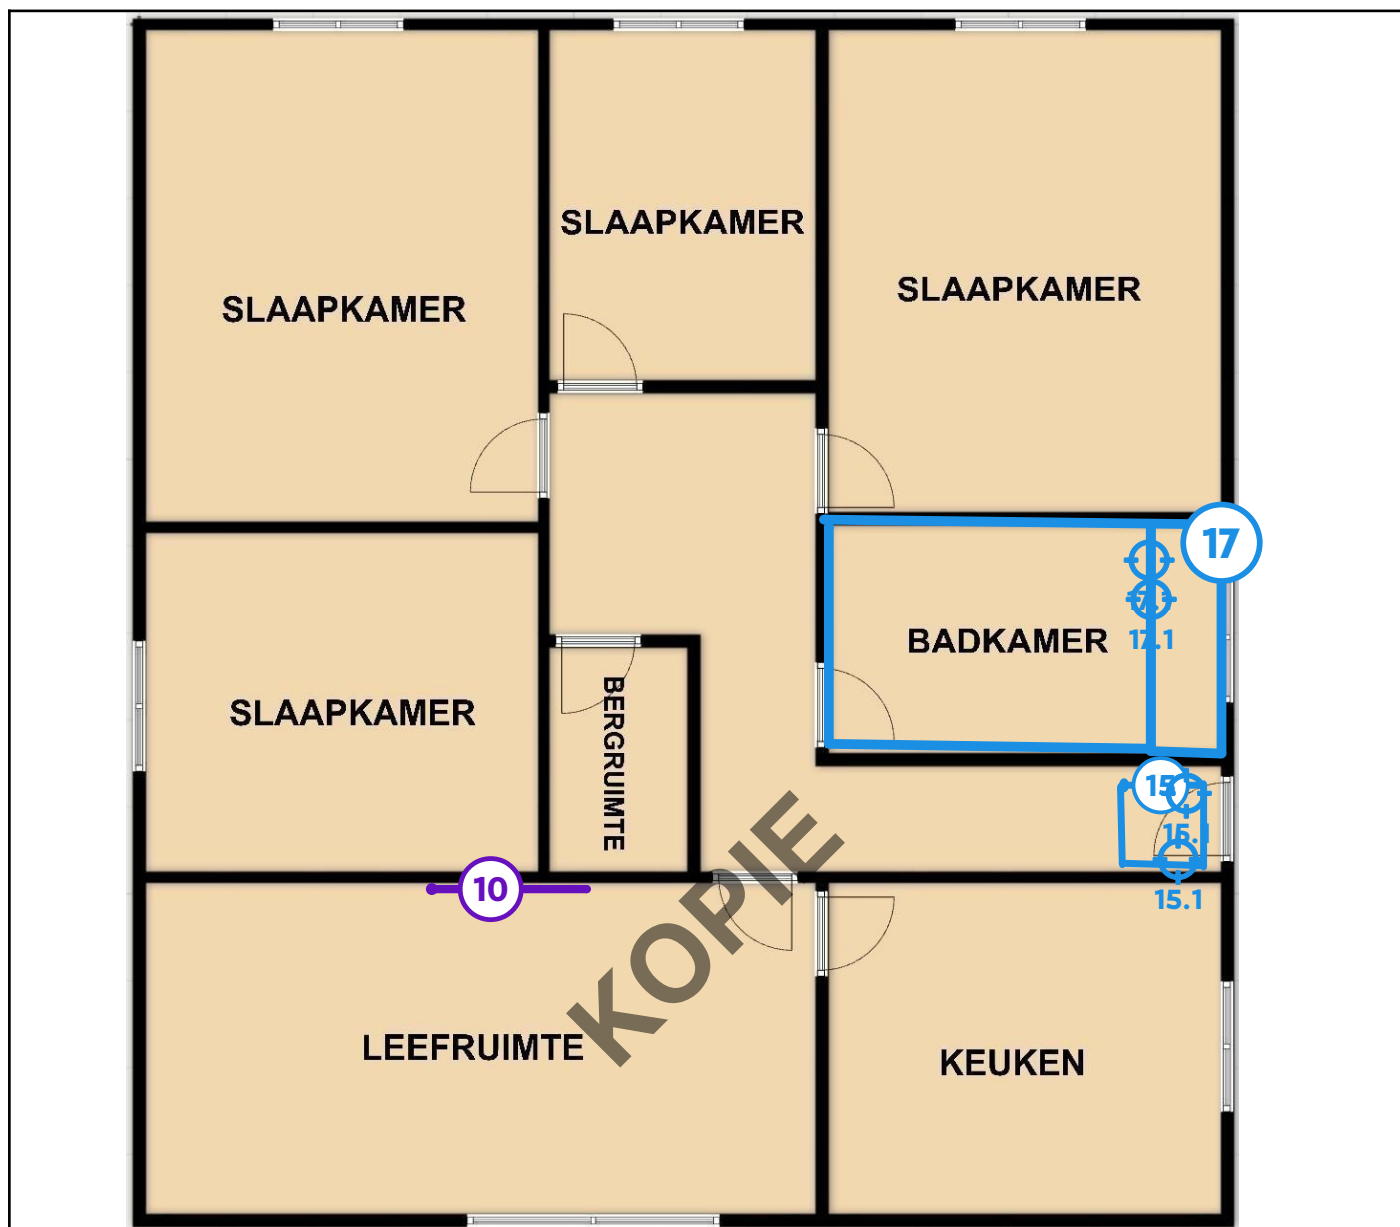
Plan 1.3: Plan van het gelijkvloers

Beschrijving	Type	Actie
10. Tegellijm (mortel) sierstenen	Advies	-
15. Pleisterwerk wanden - cementering	Geen asbest	-
15.1 Code: 9313843	Mengmonster	-
17. Tegellijm wandtegels badkamer	Geen asbest	-
17.1 Code: 9313848	Mengmonster	-

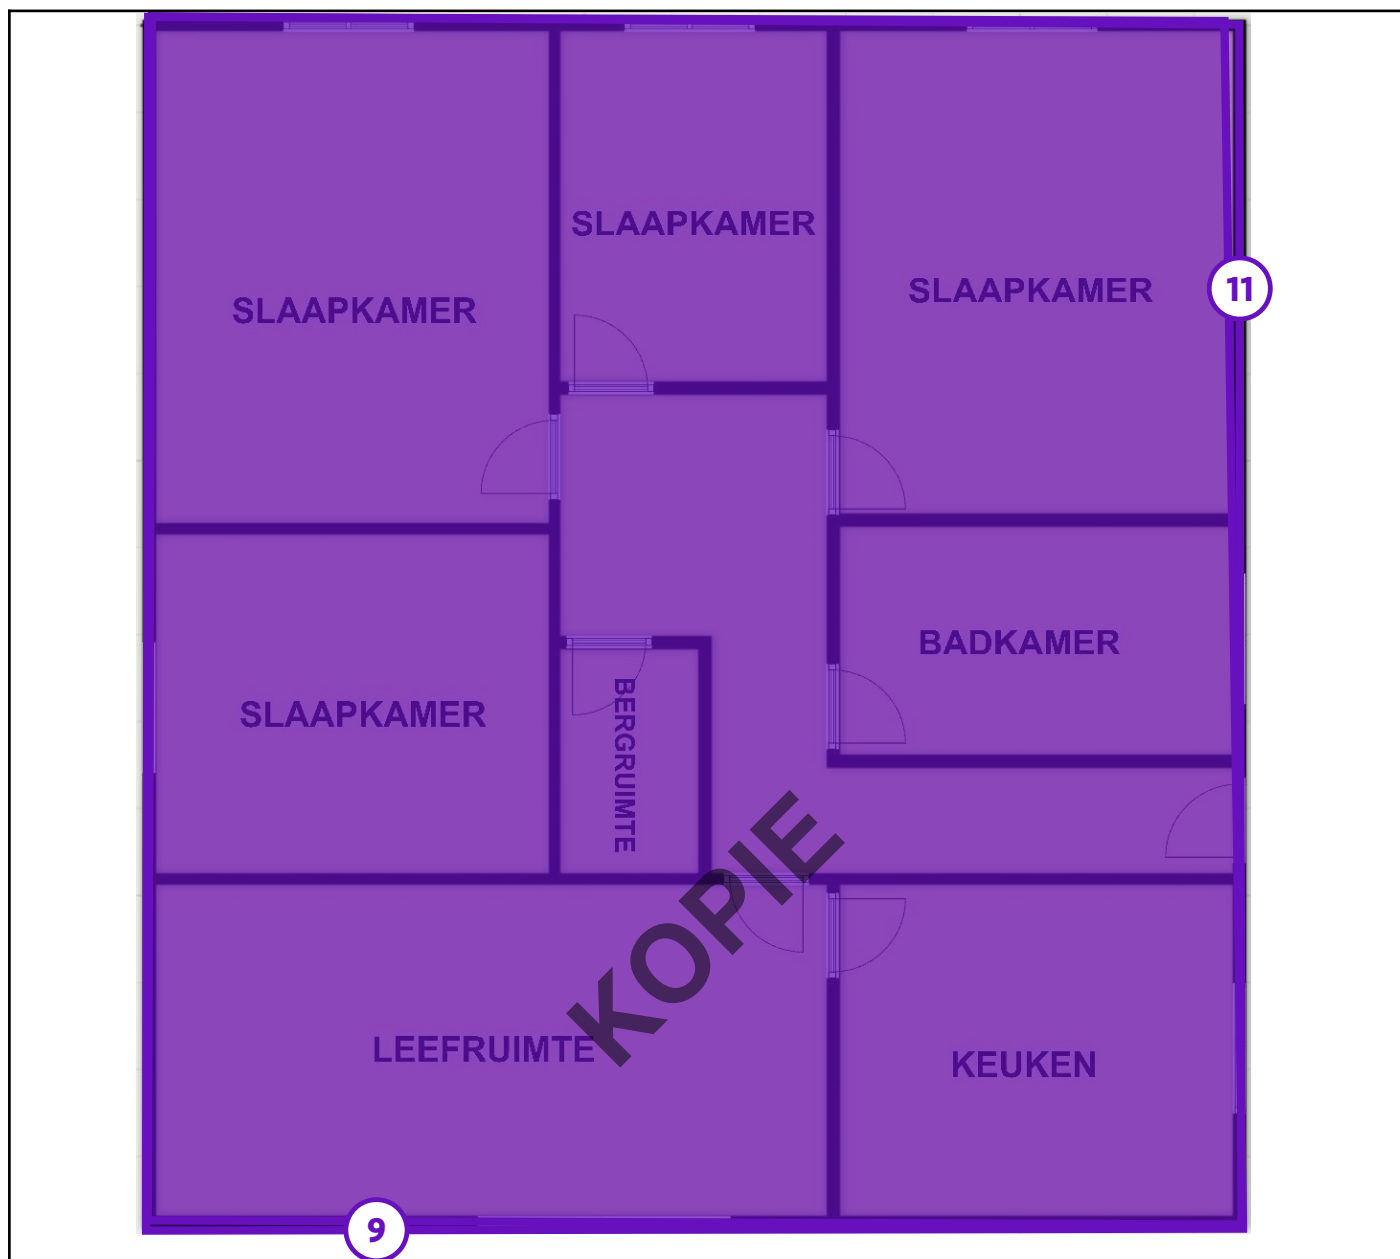
Plan 1.5: Plan van het gelijkvloers

Beschrijving	Type	Actie
9. Leiding-, ventilatie-, wacht- en/of afvoerbuizen	Advies	-
11. Onderliggende vloeren, tegels - lijm (vloeren, wanden en plinten)	Advies	-

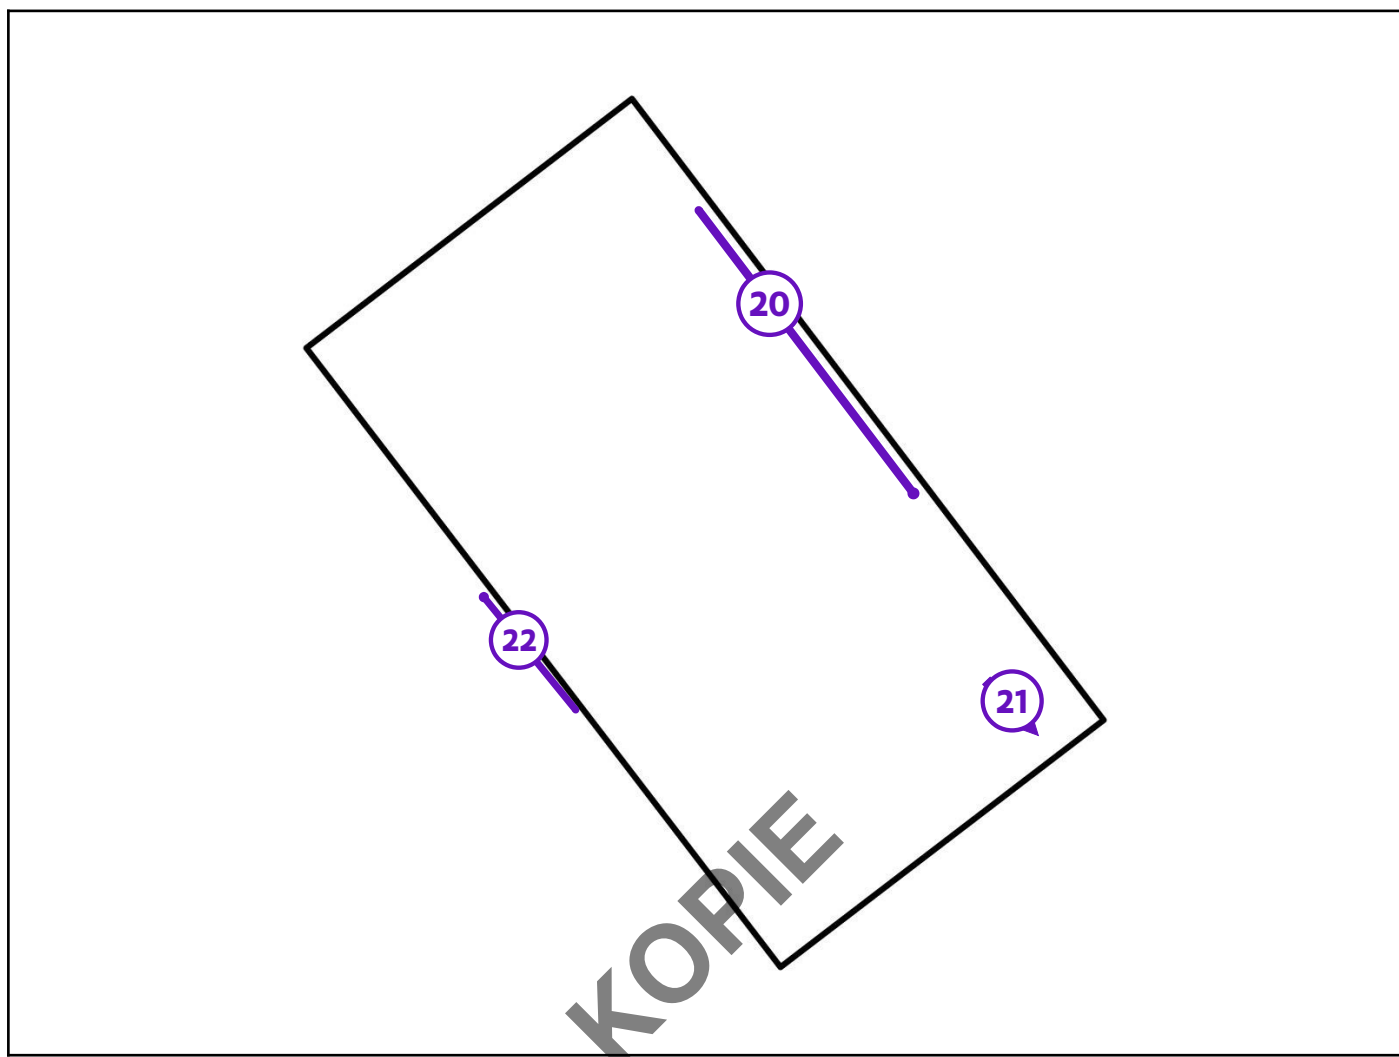
Plan 3.1: Plan van de garage

Beschrijving	Type	Actie
20. Leidingisolatie (niet verdacht)	Overige ruimte of materiaal	-
21. CV-ketel (niet verdacht) (na 2001)	Overige ruimte of materiaal	-
22. Kit aan de ramen	Overige ruimte of materiaal	-

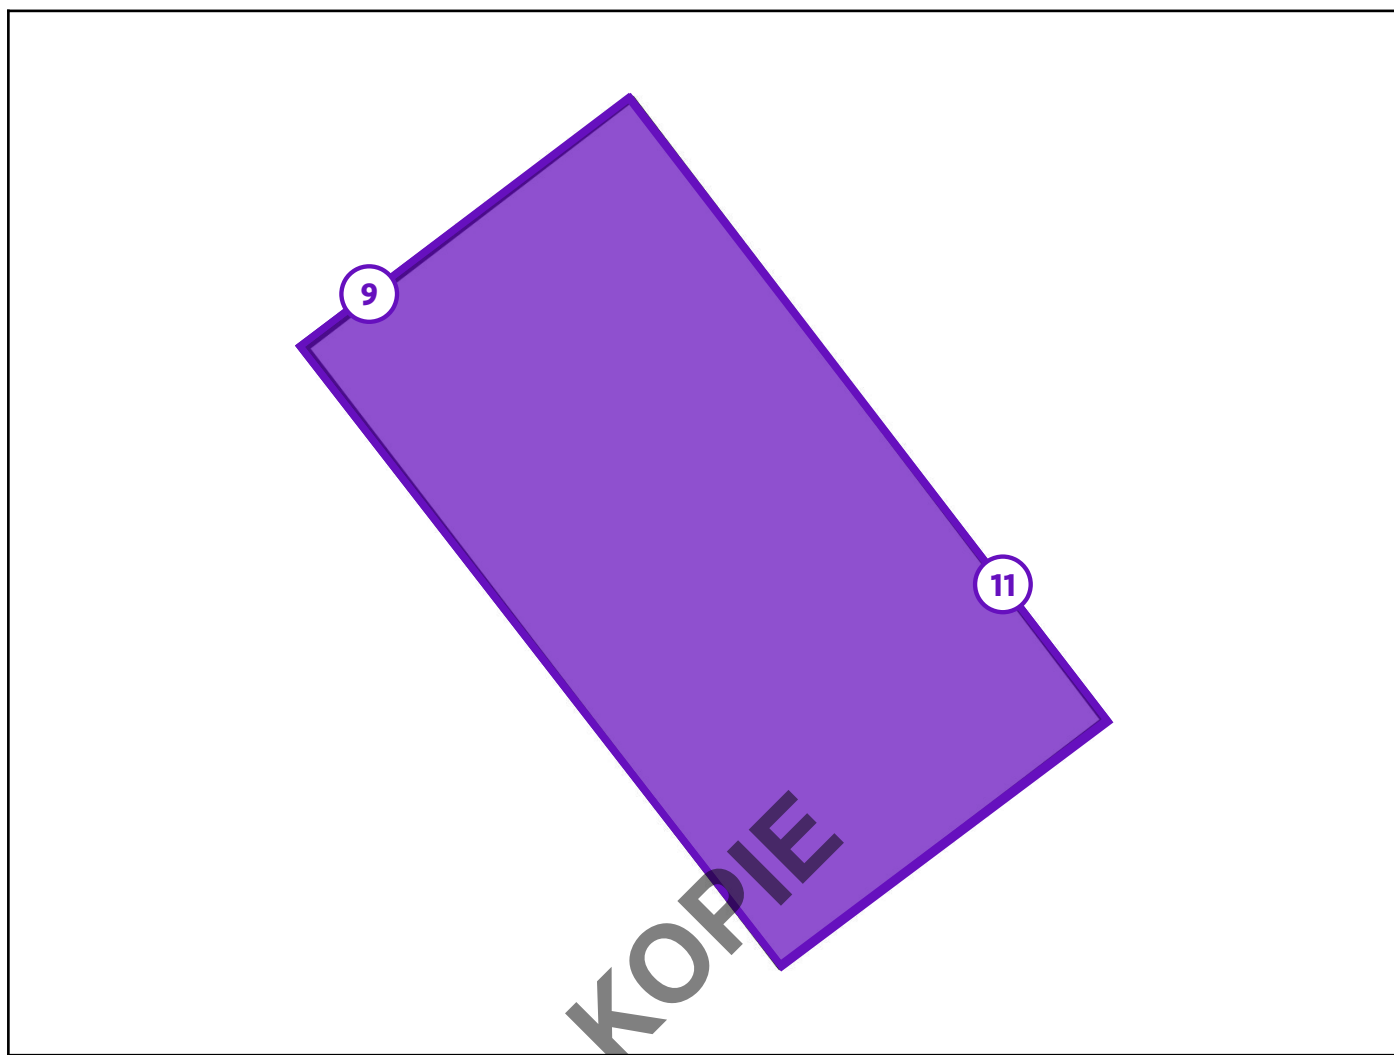
Plan 3.2: Plan van de garage

Beschrijving	Type	Actie
9. Leiding-, verluchting-, wacht- en/of afvoerbuizen	Advies	-
11. Onderliggende vloeren, tegels - lijm (vloeren, wanden en plinten)	Advies	-

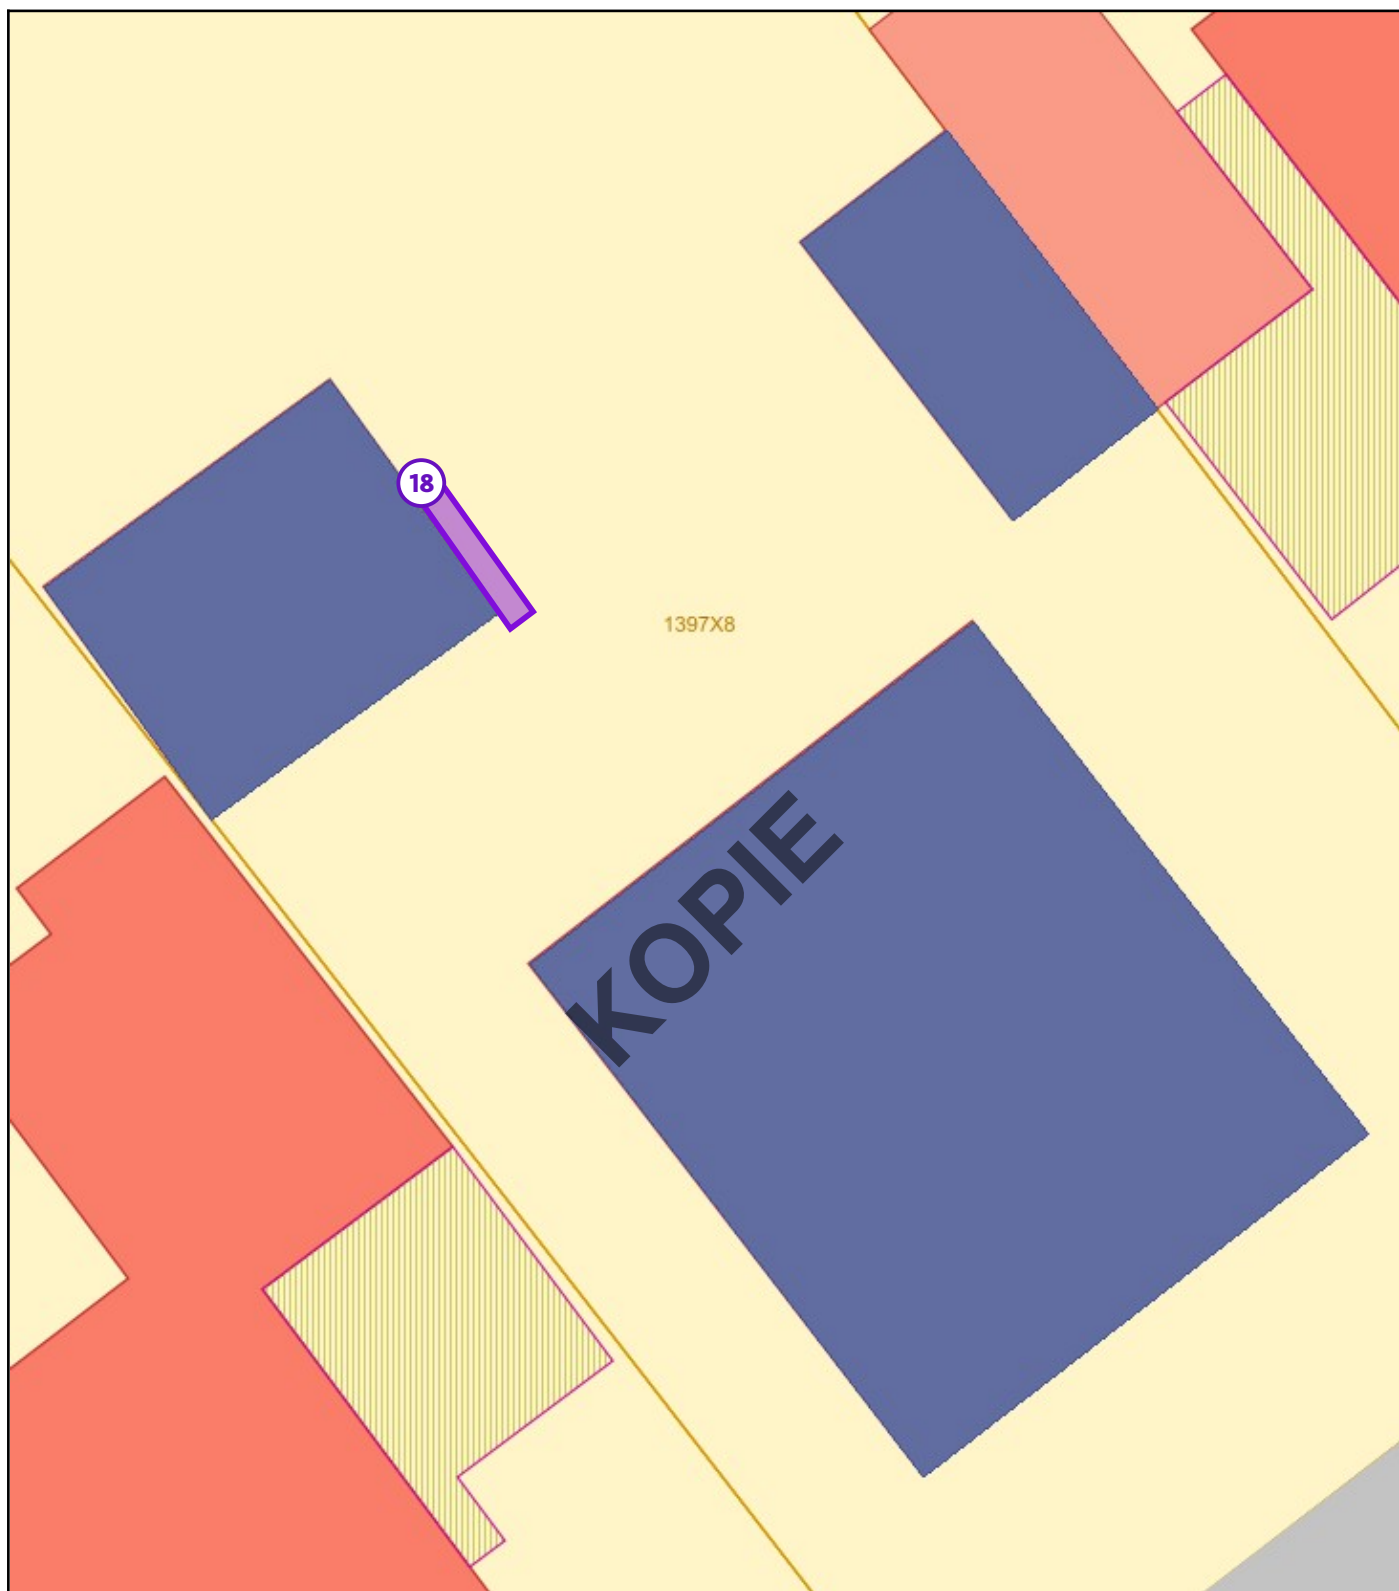
Plan 4.1: Afdruiptzones/afvloeizones

18. Afdruipzone	Afdruipzone/afvloeizone	-
-----------------	-------------------------	---

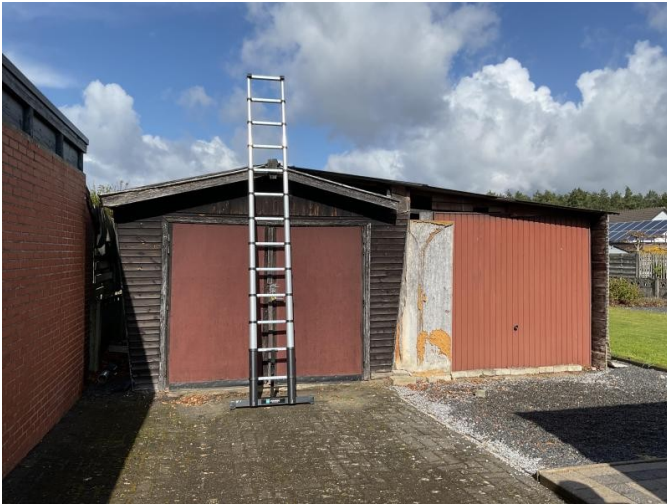
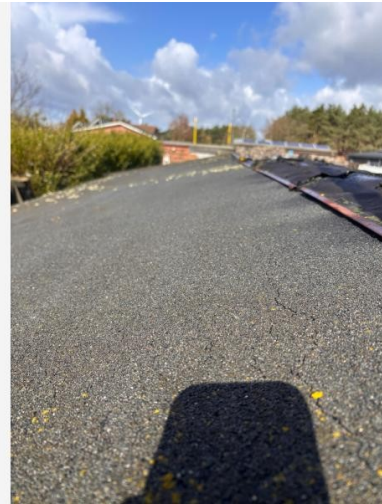
Beschrijving	Dak bestaande uit bitumineuze shingles
Omgeving	Buiten
Primaire drager	Schuin dak
Asbestmateriaal	Dak- en gevelbekleding - Lei, shingle
Bindmiddel van asbestmateriaal	Bitumen (roofing, teer, asfalt)
Gebondenheid op basis van bindmiddel	Hecht
Hoeveelheid (oppervlakte - aantal)	<ul style="list-style-type: none">• 12,00 m² - 1 stuk
Totale oppervlakte	12,00 m ²
Eenvoudig bereikbaar	Ja
Bevestigingswijze	<ul style="list-style-type: none">• Geklemd• Geschroefd
Identificatiemethode	<p>De asbestdeskundige beoordeelt het materiaal als asbestverdacht en dus asbesthoudend, en dit zonder monstername.</p> <p>Motivatie: De opdrachtgever weigert om het materiaal te laten bemonsteren.</p>
Destructieve handeling voor identificatie	Nee
Opmerking	De hoeveelheid is een zo nauwkeurig mogelijke opmeting. Hieraan kunnen evenwel geen rechten worden ontleend.

- Eenvoudige handelingen: mag via doe-het-zelf of door werknemer(s) met opleidingsattest eenvoudige handelingen
Deze toepassing kan door een aannemer die over een opleidingsattest eenvoudige handelingen beschikt of door een particulier (doe-het-zelf), verwijderd worden indien er geen verhoogd risico op vrijgave van asbestvezels (max. concentratie 0,01 vezels/cm³ - CODEX Art. VI.3-54) ontstaat en de toepassing voorafgaand wordt gefixeerd/bevochtigd; de individuele elementen zonder machinale werktuigen (boormachine, slijpschijf, hogedrukreiniger,...) en zonder breken of gooien een voor een losgemaakt worden; en ten slotte dubbel en luchtdicht verpakt weggevoerd worden naar een erkend afvalpunt (recyclagepark).

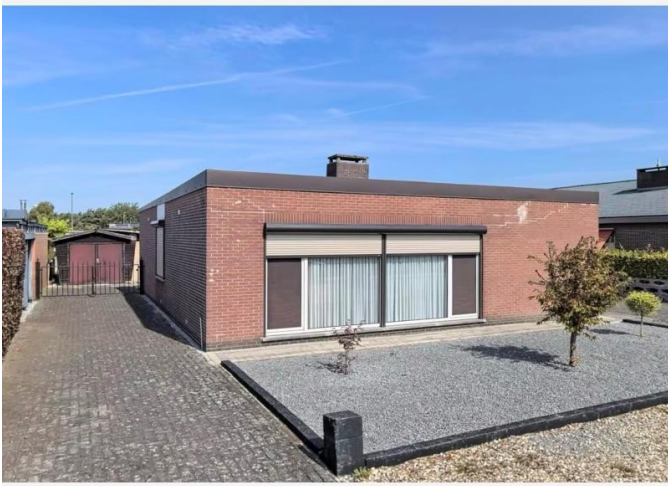
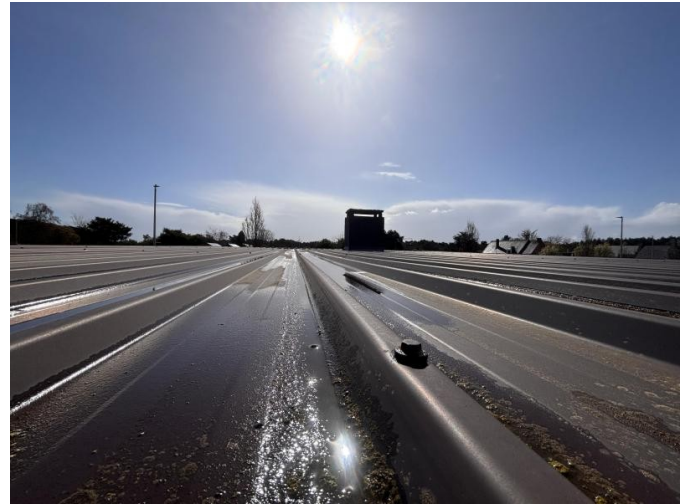
Beschrijving	Notitie	Terug te vinden op plannen
Fiche 23: Onderdak - roofing dak	<p>Er is geen onderdak zichtbaar, plat dak in roofing, daarover EPDM en aan de bovenzijde staalplaten</p> <p>Structureel ingesloten en kan niet zichtbaar of inspecteerbaar worden zonder destructieve ingreep.</p> <p>Het dak en het onderdak behoort ook tot het gemeenschappelijk dak</p>	Plan 1.6: Plan van het dak
Fiche 24: Dakbedekking (niet verdacht) epdm	De dakbedekking is niet asbestverdacht, aan de woning	Plan 3.3: Plan van het dak
Fiche 25: Pleisterwerk aan het plafond (niet waarneembaar)	<p>Er is geen pleisterwerk waarneembaar op volgende verplichte staalname locaties:</p> <p>De locaties staan op het plan</p> <p>4 slaapkamers</p> <p>leefruimte</p> <p>keuken</p> <p>hal</p> <p>inde cv ruimte is er geen pleisterwerk aanwezig</p>	Plan 1.1: Plan van het gelijkvloers
Fiche 26: Roofing als oorspronkelijk dak	<p>Het oorspronkelijke dak bestaat uit roofing.</p> <p>Dit is niet meer vast te stellen.</p> <p>Opdrachtgever verklaard dat er over de roofing een laag epdm ligt en daarop de staalplaten.</p>	Plan 1.6: Plan van het dak
