Asbestinventarisatietest

Pastorijstraat 15, 3910 Pelt

Attestnummer : 20241212-000389.000

KOPIE KOPIE
niet-asbestveilig

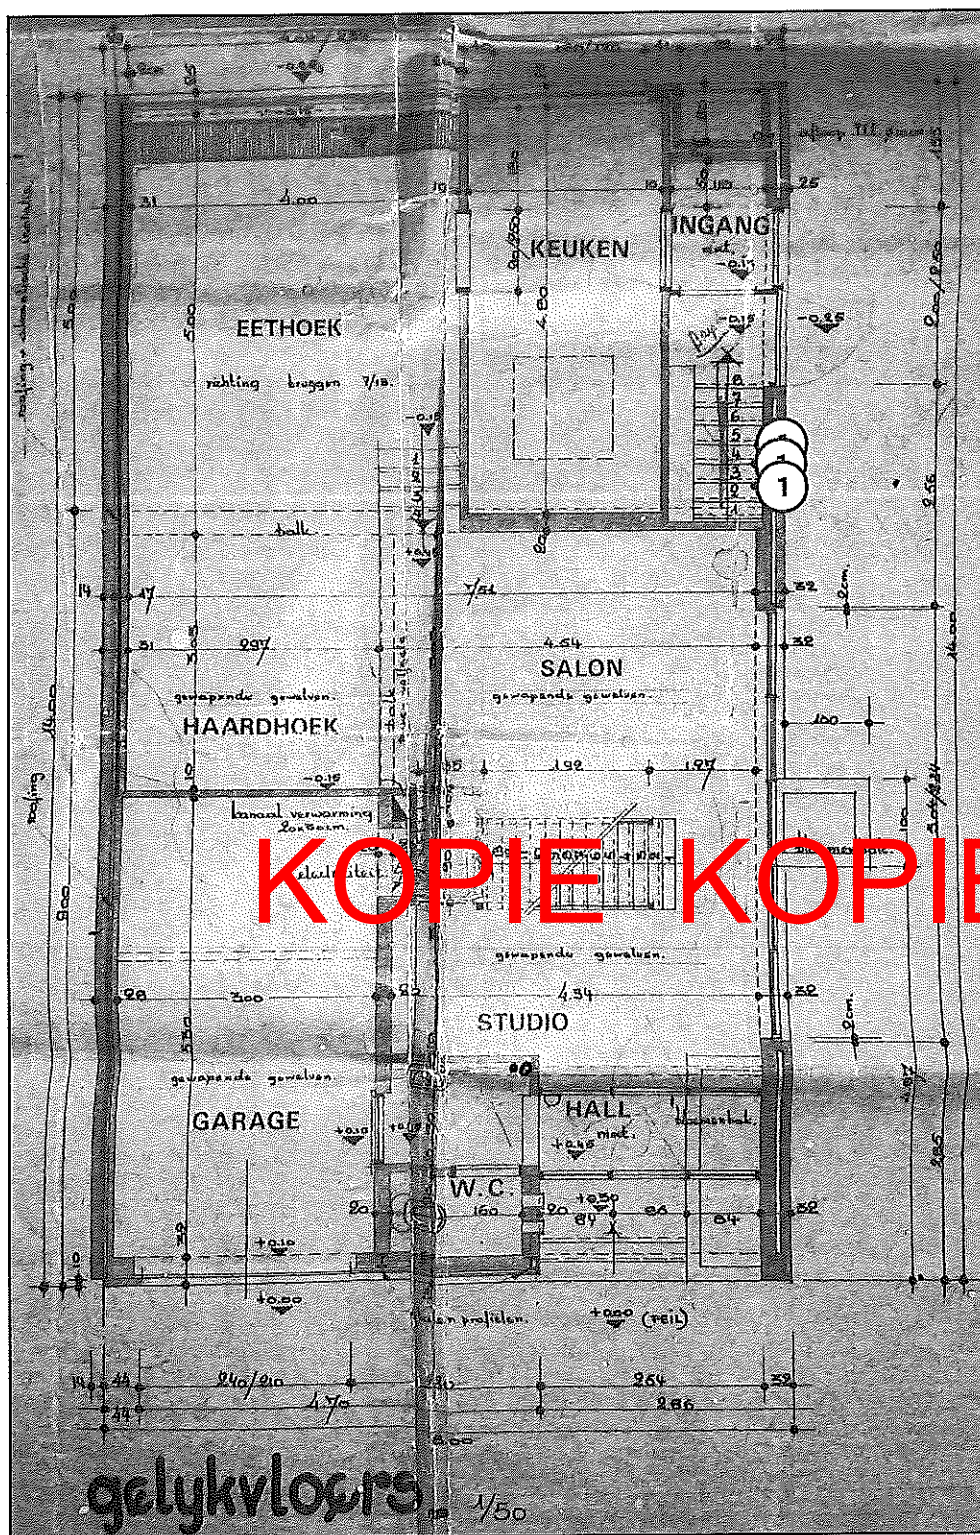
Plan 1.7: Gelijkvloers

Beschrijving	Type	Actie
2. Roofing op de platte daken en in de goten	Asbestmateriaal	Verwijderen
