# Asbestinventarisatetest

Nieuwstadpoort 22, 3960 Bree

Attestnummer : 20260605-000321.004

Uitgegeven op : 10.06.2026

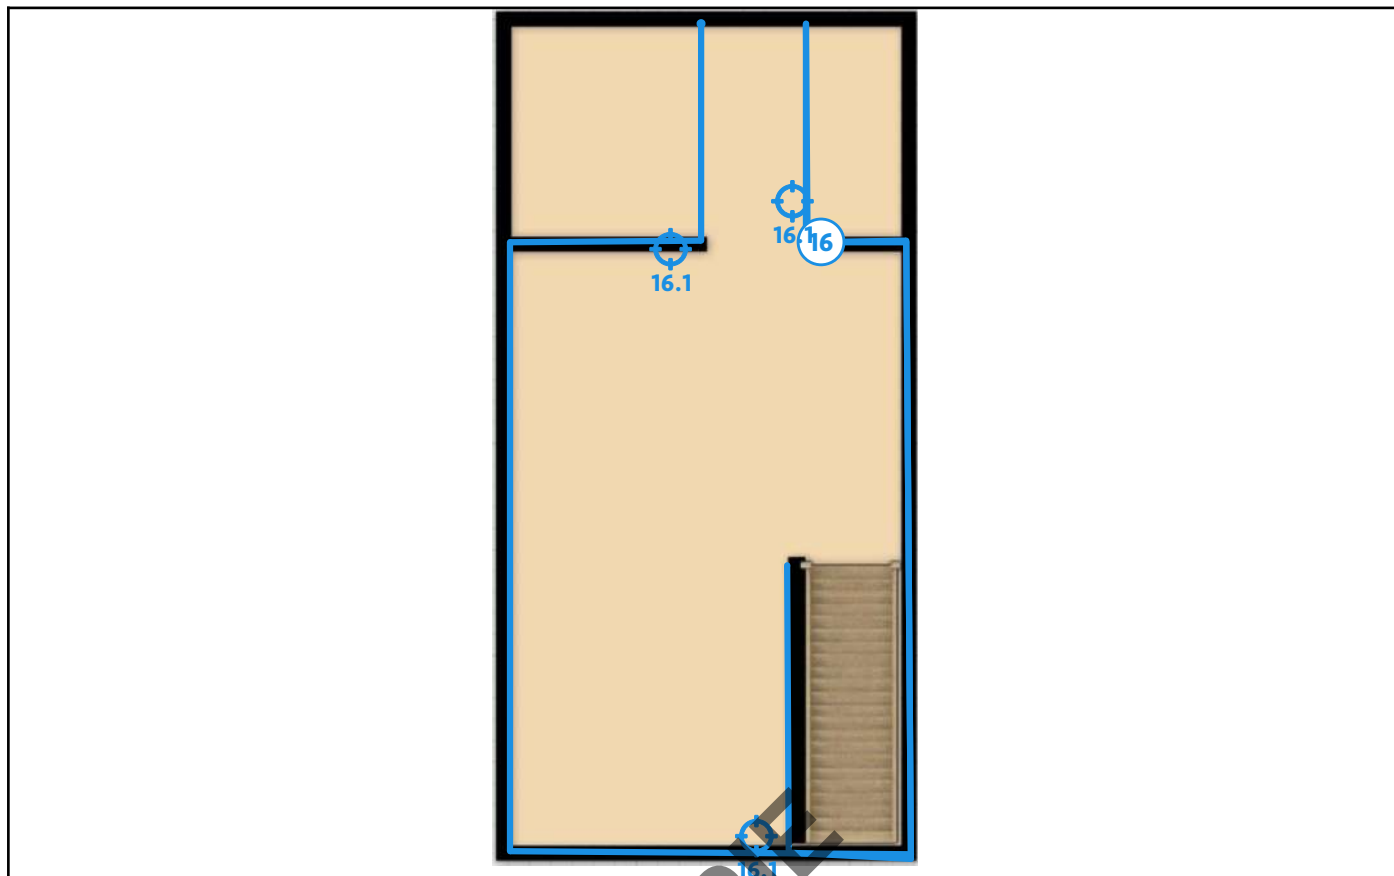
## Plan 1.1: Plan van de kelder

Beschrijving	Type	Actie
16. Pleisterwerk wanden cement	Geen asbest	-
16.1 Code: 6020471954	Mengmonster	-

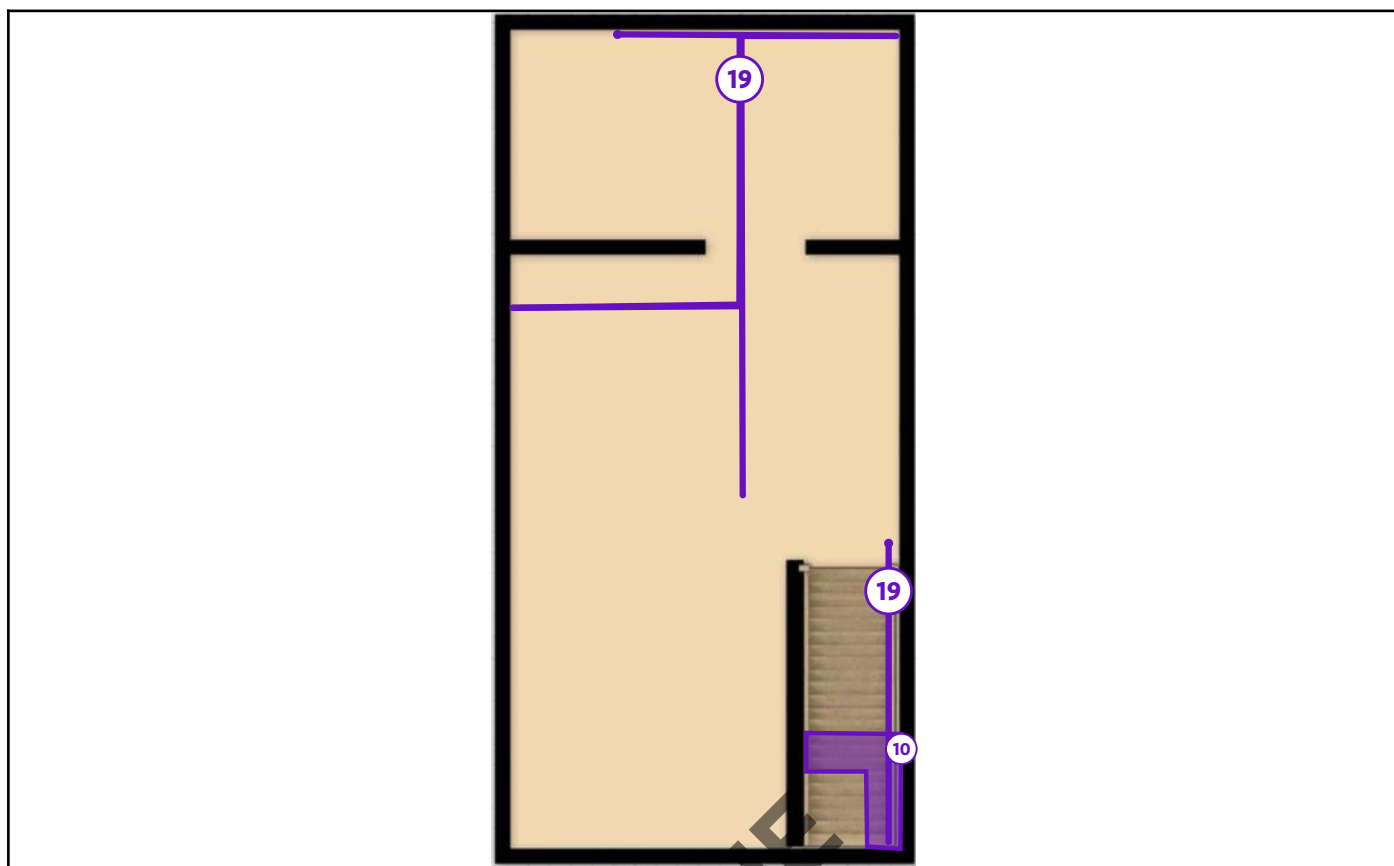
## Plan 1.2: Plan van de kelder

Beschrijving	Type	Actie
10. Asbesthoudend vloerzeil verwijderd maar niet in hermetische zone	Advies	-
19. Leidingisolatie (niet verdacht)	Overige ruimte of materiaal	-

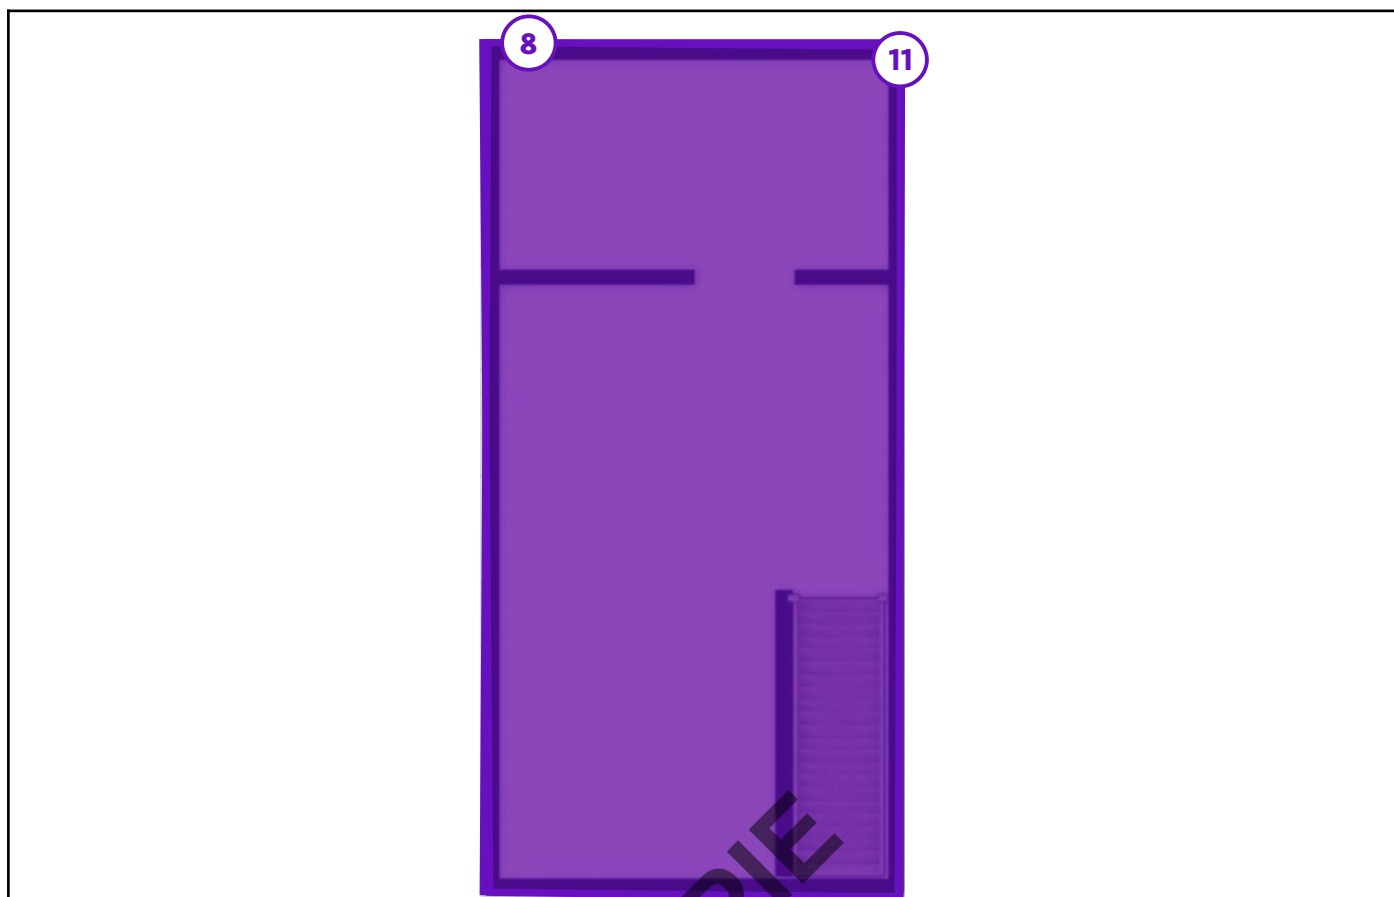
## Plan 1.3: Plan van de kelder

Beschrijving	Type	Actie
8. Leiding-, ventilatie-, wacht- en/of afvoerbuizen	Advies	-
11. Onderliggende vloeren, tegels - lijm (vloeren, wanden en plinten)	Advies	-

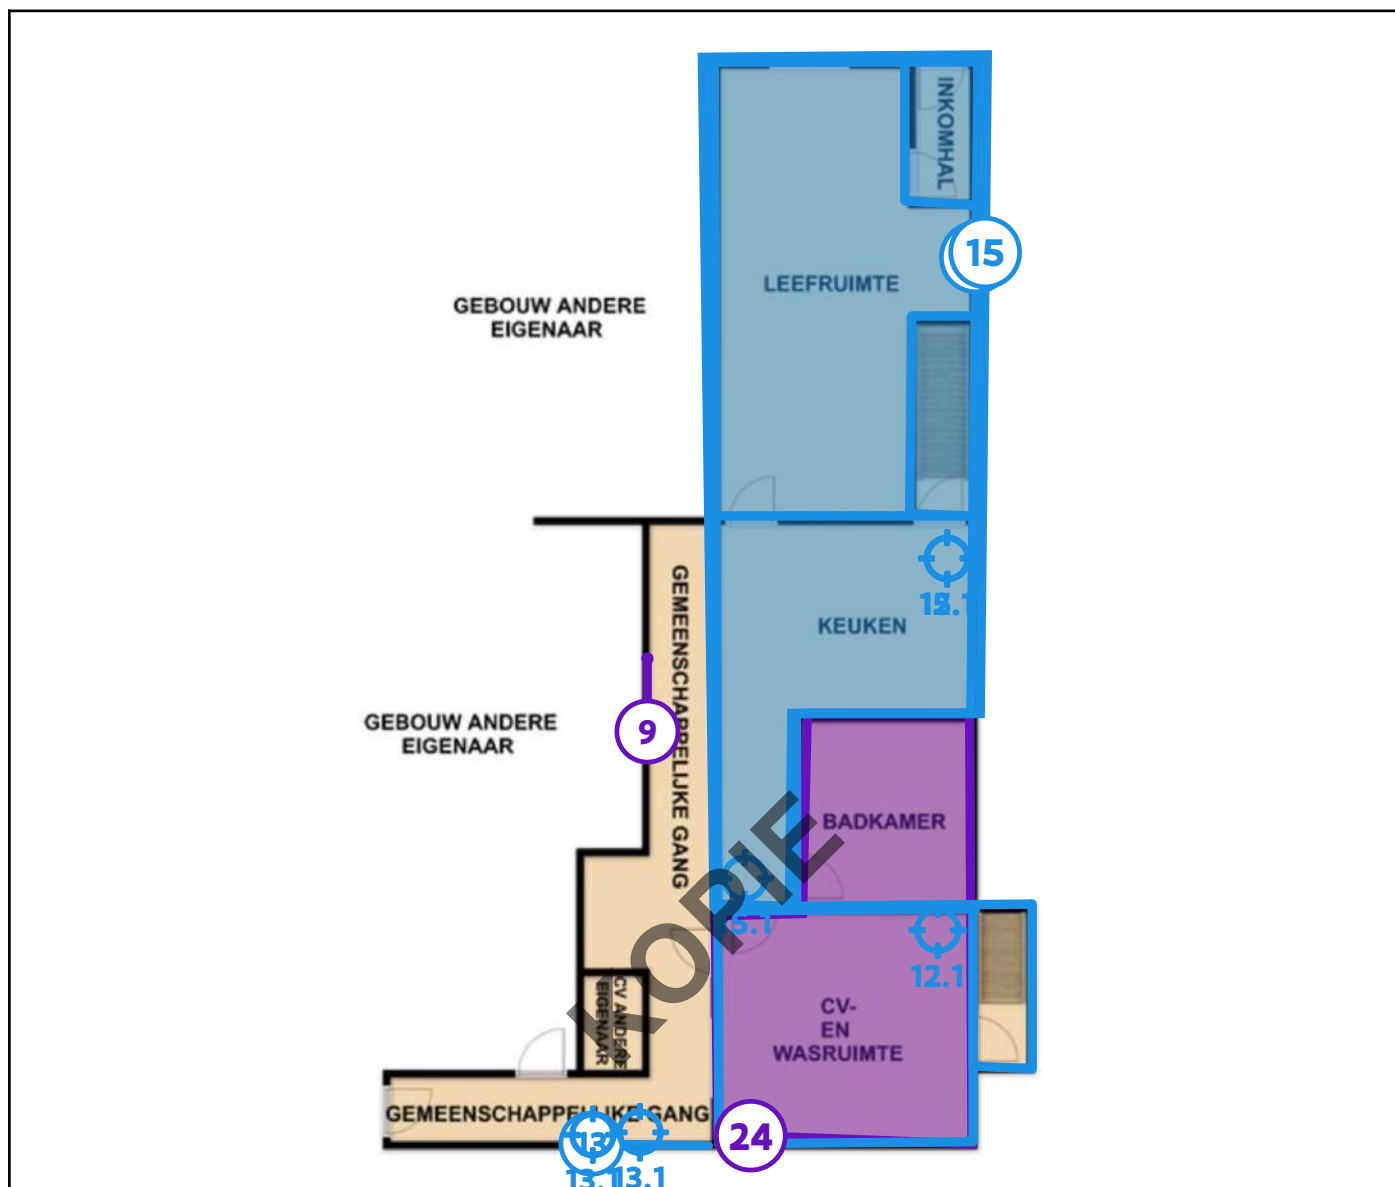
## Plan 1.4: Plan van het gelijkvloers

Beschrijving	Type	Actie
9. Sierpleister aan de van andere eigenaar - gemeenschappelijke hal	Advies	-
12. Pleisterwerk muren kalk	Geen asbest	-
12.1 Code: 6020471957	Mengmonster	-
13. Pleisterwerk wand cement ( gemeenschappelijke muur)	Geen asbest	-

13.1 Code: 6020471953	Mengmonster	-
15. Pleisterwerk plafonds	Geen asbest	-
15.1 Code: 6020480513	Mengmonster	-
24. Pleisterwerk aan het plafond (niet waarneembaar)	Overige ruimte of materiaal	-

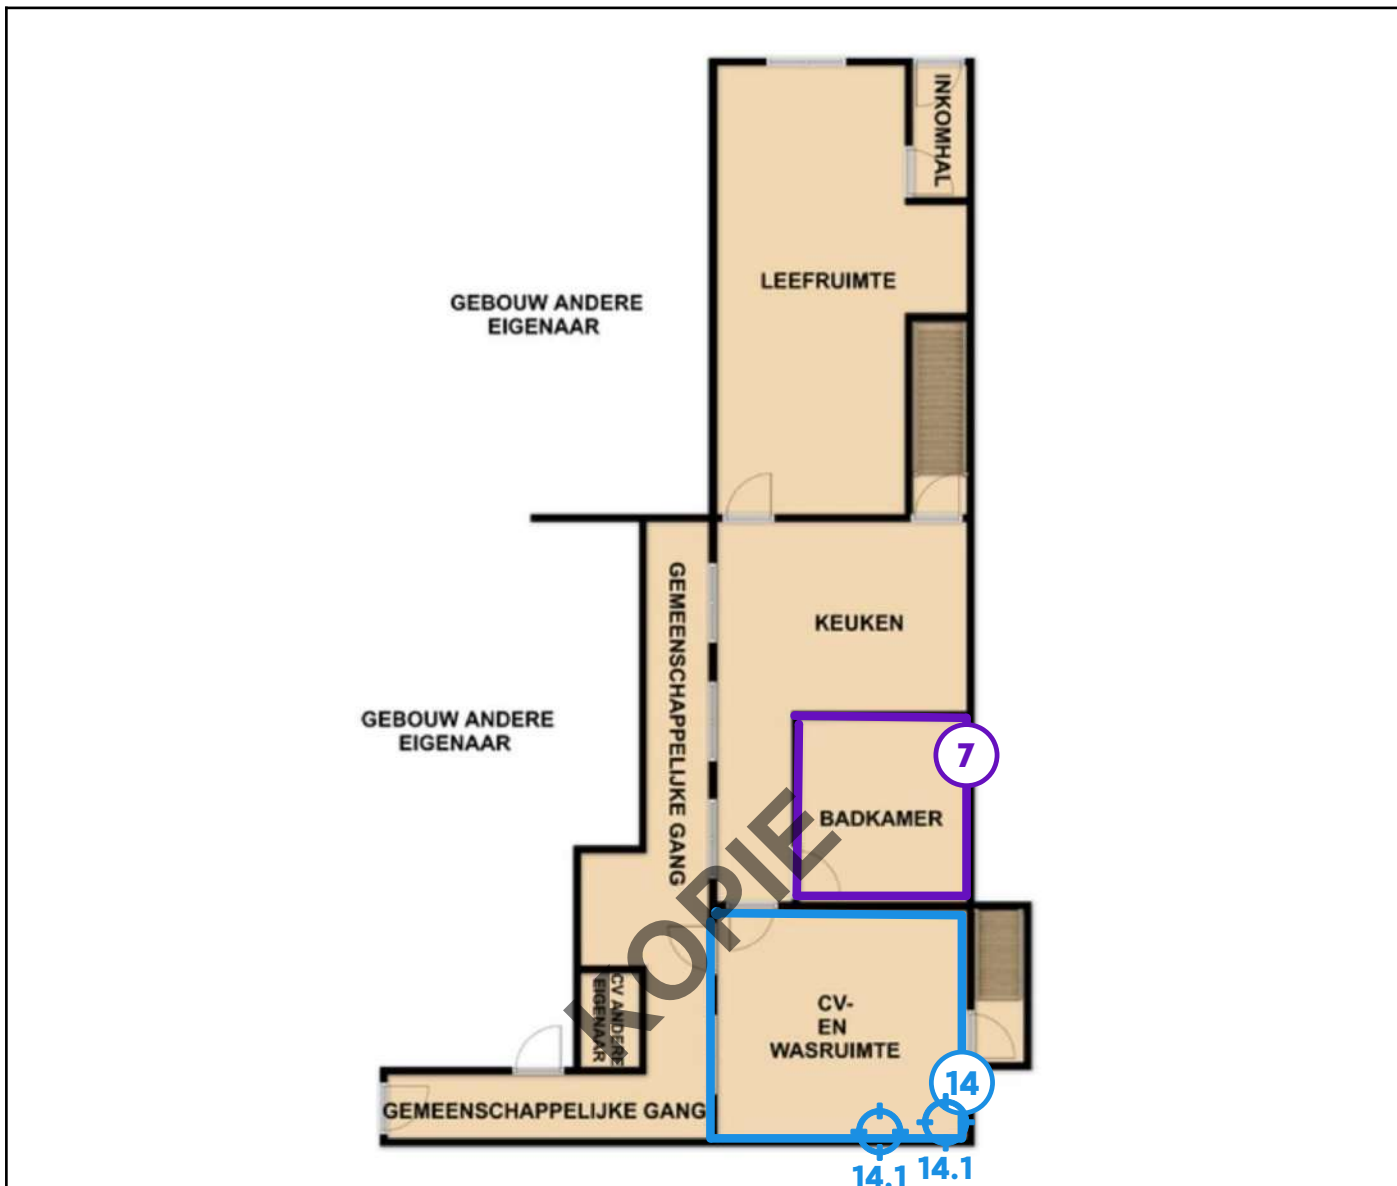
## Plan 1.5: Plan van het gelijkvloers

Beschrijving	Type	Actie
7. Tegellijm wandtegels badkamer	Advies	-
14. Tegellijm wandtegels cv- wasruimte	Geen asbest	-
14.1 Code: 6020471956	Mengmonster	-

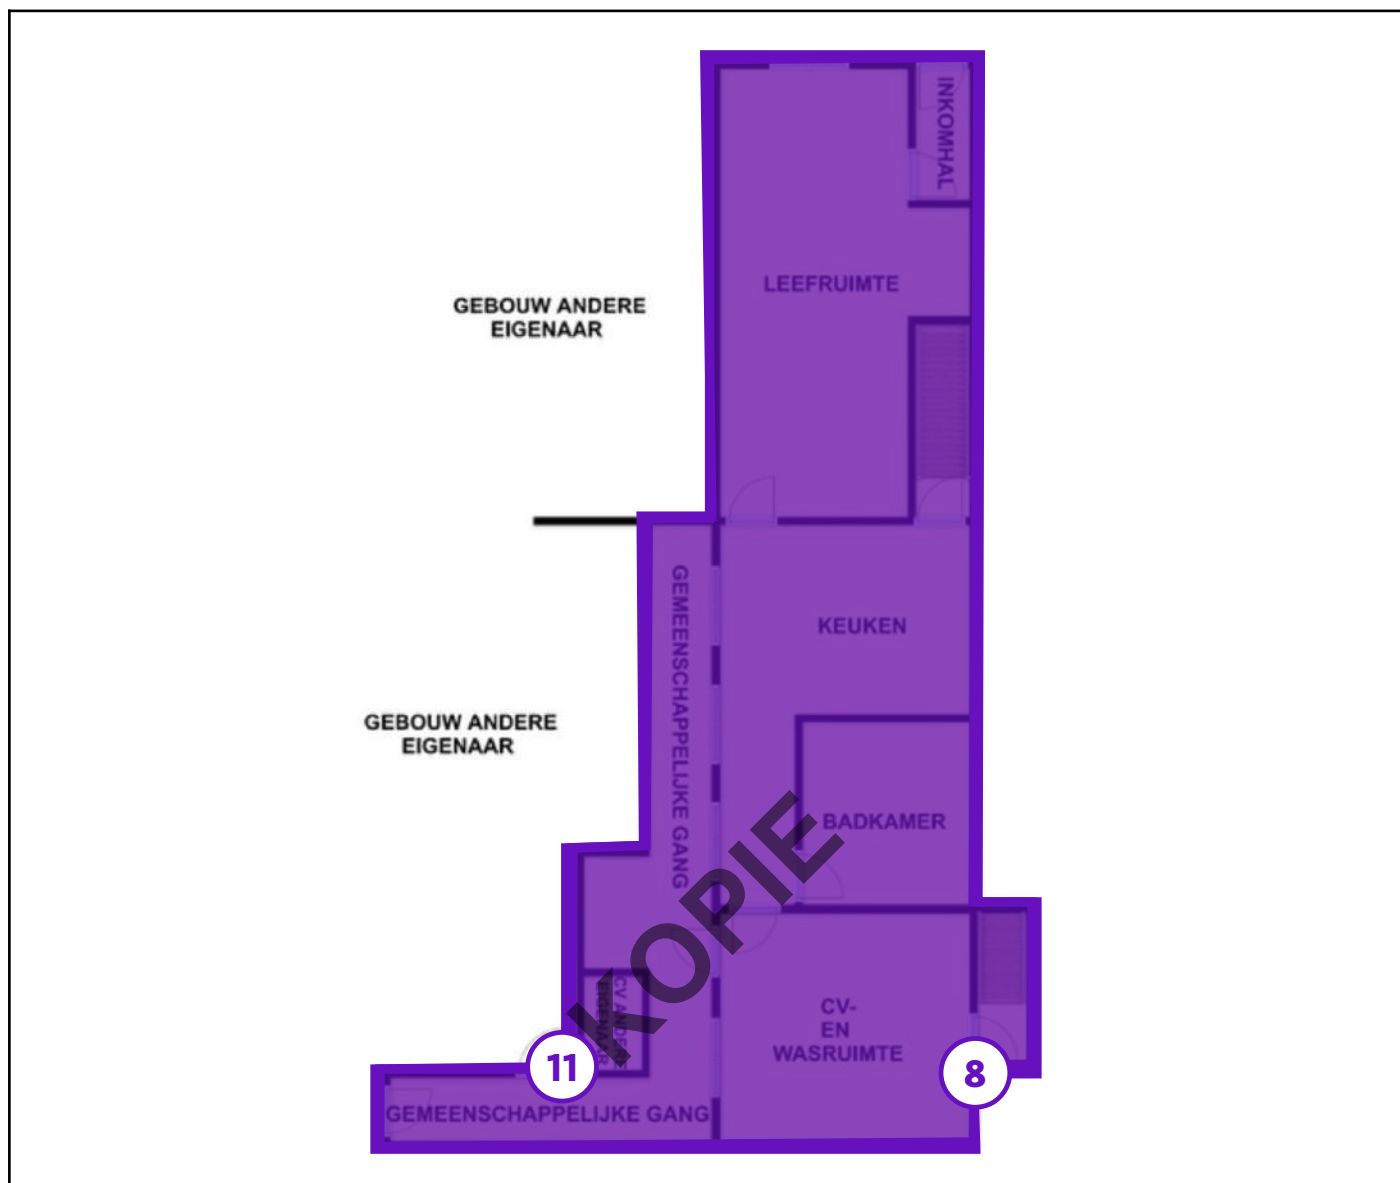
## Plan 1.7: Plan van het gelijkvloers

Beschrijving	Type	Actie
8. Leiding-, ventilatie-, wacht- en/of afvoerbuizen	Advies	-
11. Onderliggende vloeren, tegels - lijm (vloeren, wanden en plinten)	Advies	-

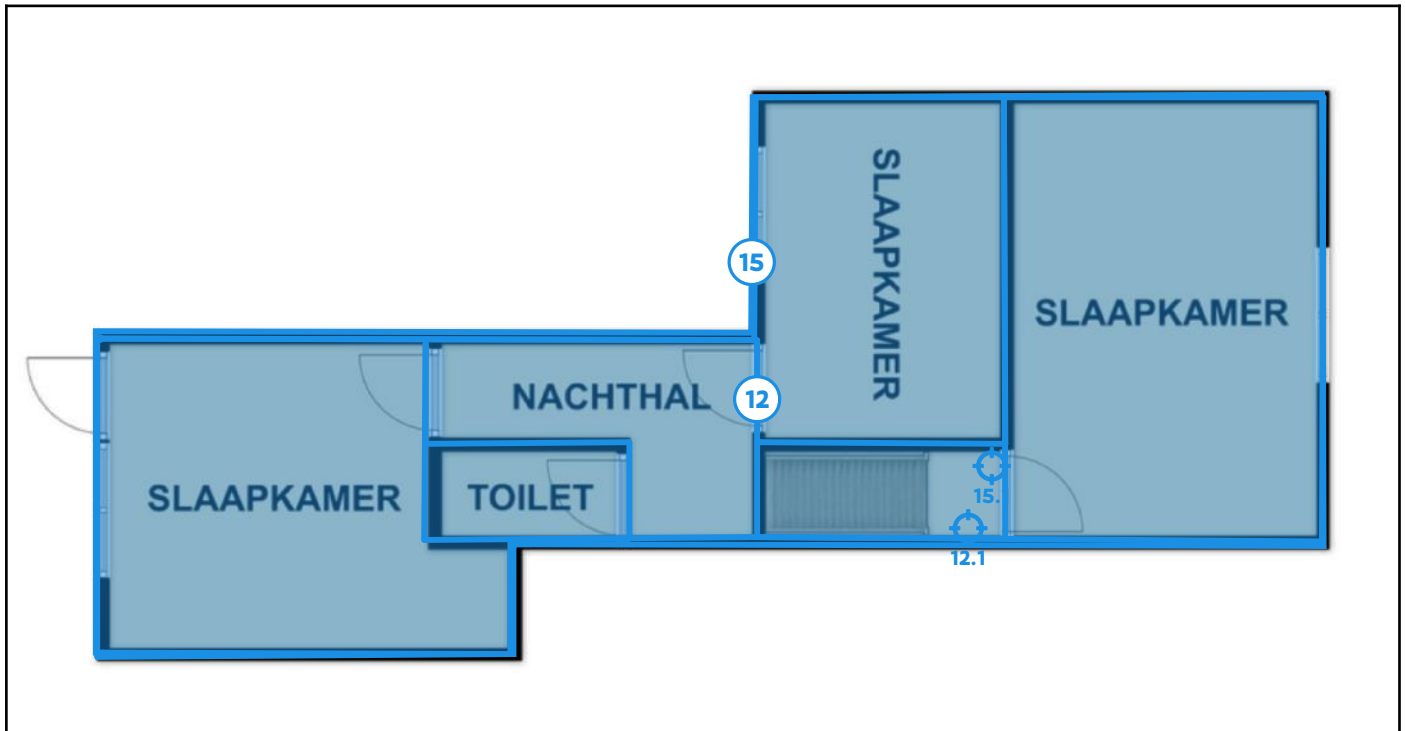
## Plan 1.8: Plan van de eerste verdieping

Beschrijving	Type	Actie
12. Pleisterwerk muren kalk	Geen asbest	-
12.1 Code: 6020471957	Mengmonster	-
15. Pleisterwerk plafonds	Geen asbest	-
15.1 Code: 6020480513	Mengmonster	-

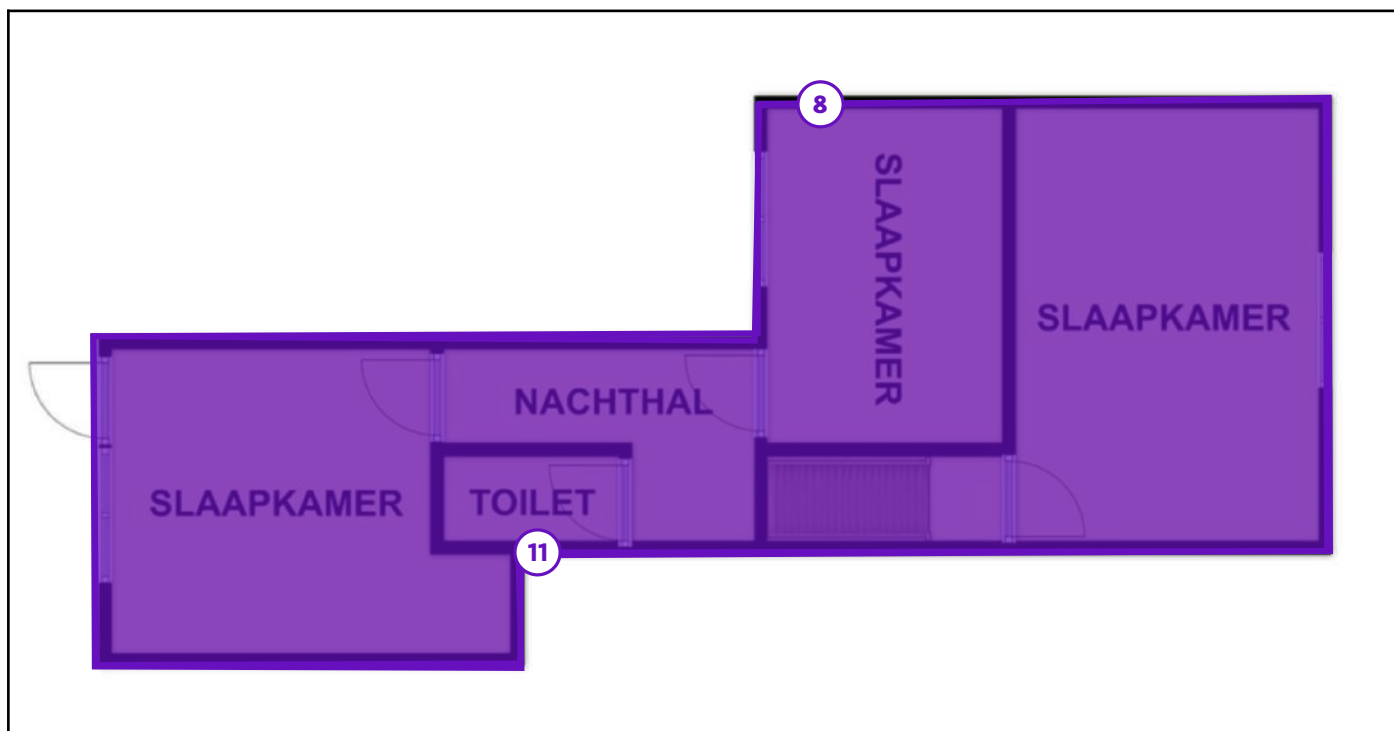
## Plan 1.10: Plan van de eerste verdieping

Beschrijving	Type	Actie
8. Leiding-, ventilatie-, wacht- en/of afvoerbuizen	Advies	-
11. Onderliggende vloeren, tegels - lijm (vloeren, wanden en plinten)	Advies	-

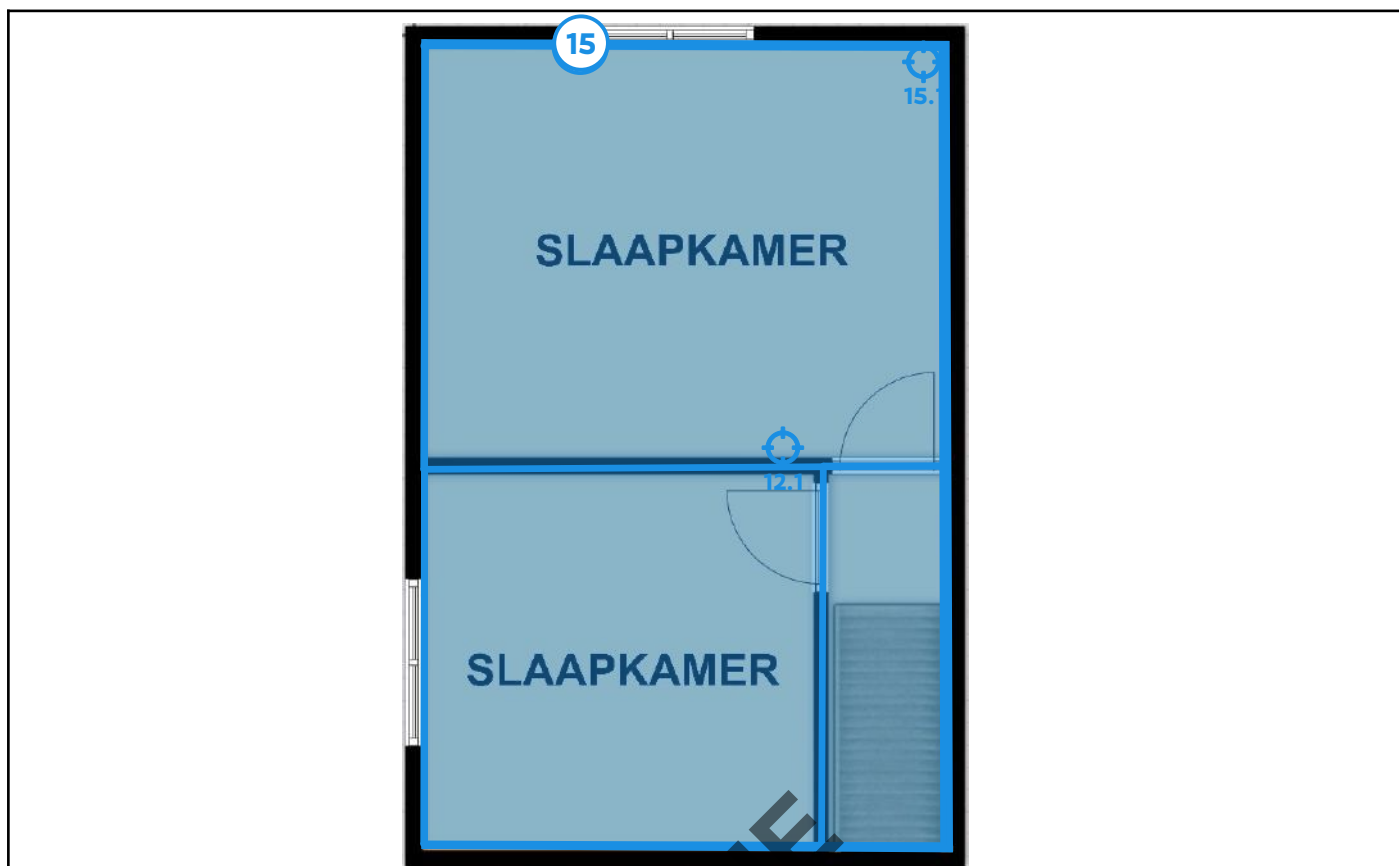
## Plan 1.11: Plan van de 2 de verdieping

Beschrijving	Type	Actie
12. Pleisterwerk muren kalk	Geen asbest	-
12.1 Code: 6020471957	Mengmonster	-
15. Pleisterwerk plafonds	Geen asbest	-
15.1 Code: 6020480513	Mengmonster	-

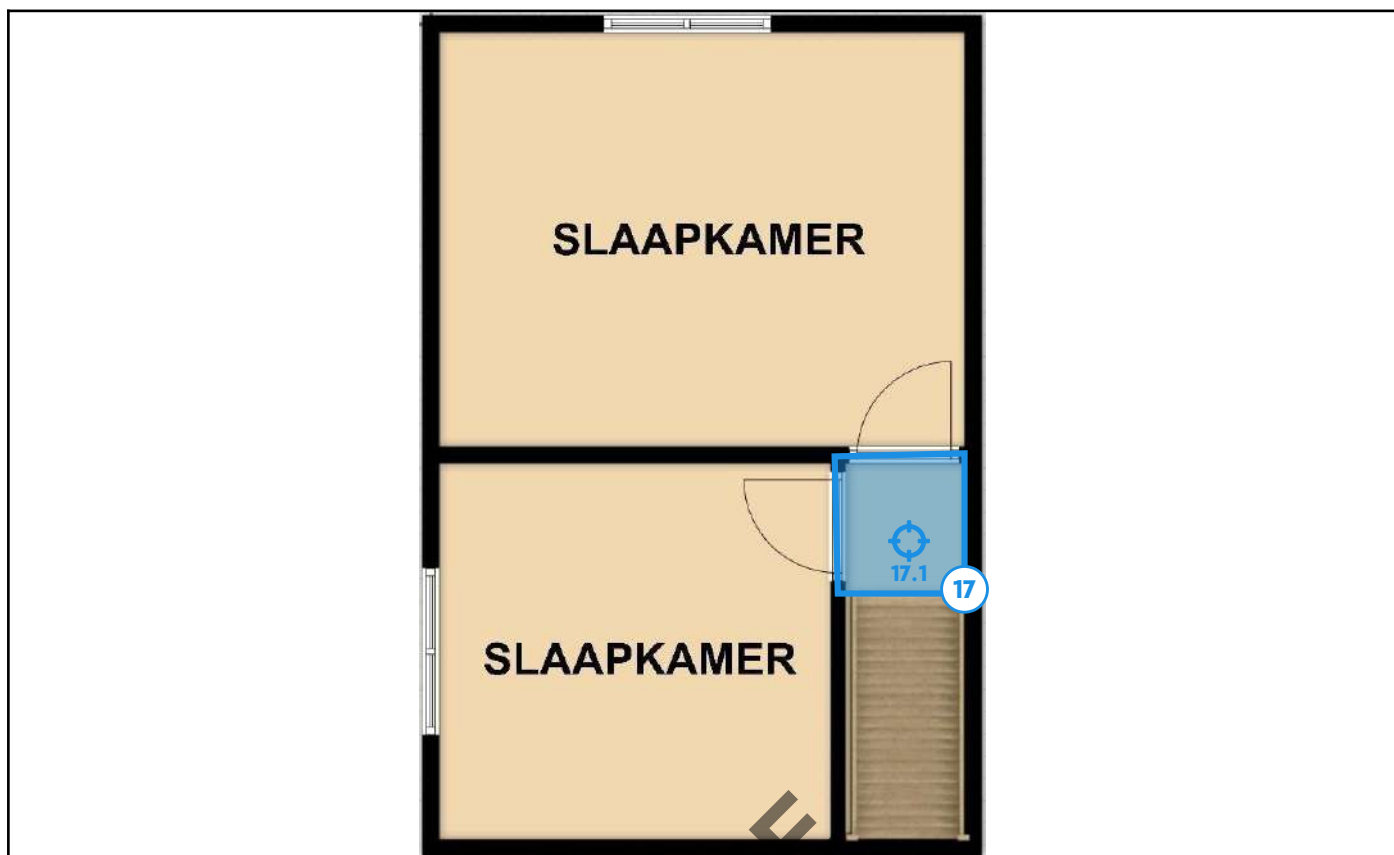
## Plan 1.12: Plan van de 2 de verdieping

Beschrijving	Type	Actie
17. Bitumenlijm	Geen asbest	-
17.1 Code: 6020471955	Puntmonster	-

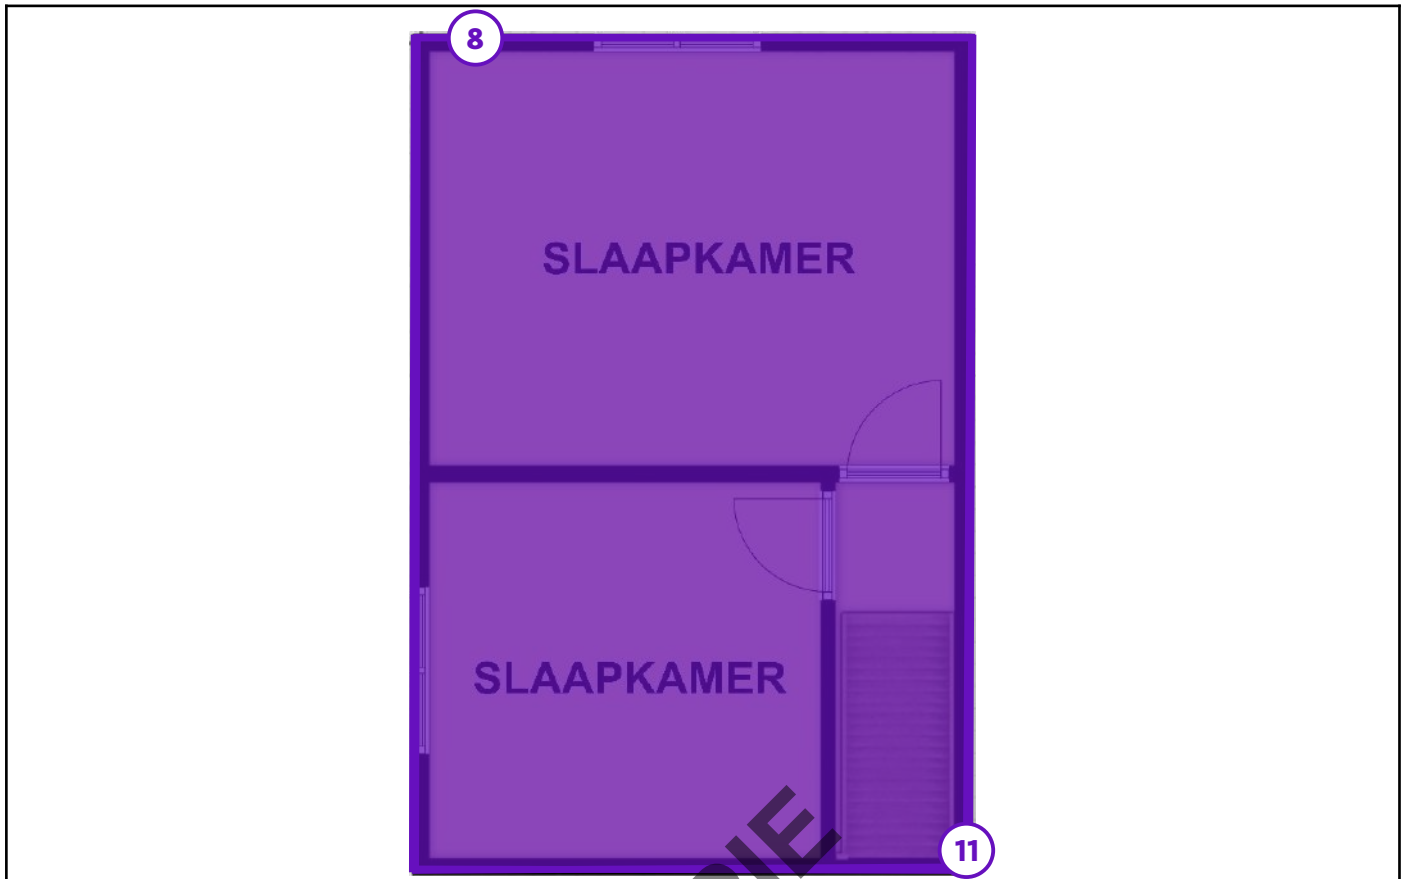
## Plan 1.13: Plan van de 2 de verdieping

Beschrijving	Type	Actie
8. Leiding-, ventilatie-, wacht- en/of afvoerbuizen	Advies	-
11. Onderliggende vloeren, tegels - lijm (vloeren, wanden en plinten)	Advies	-

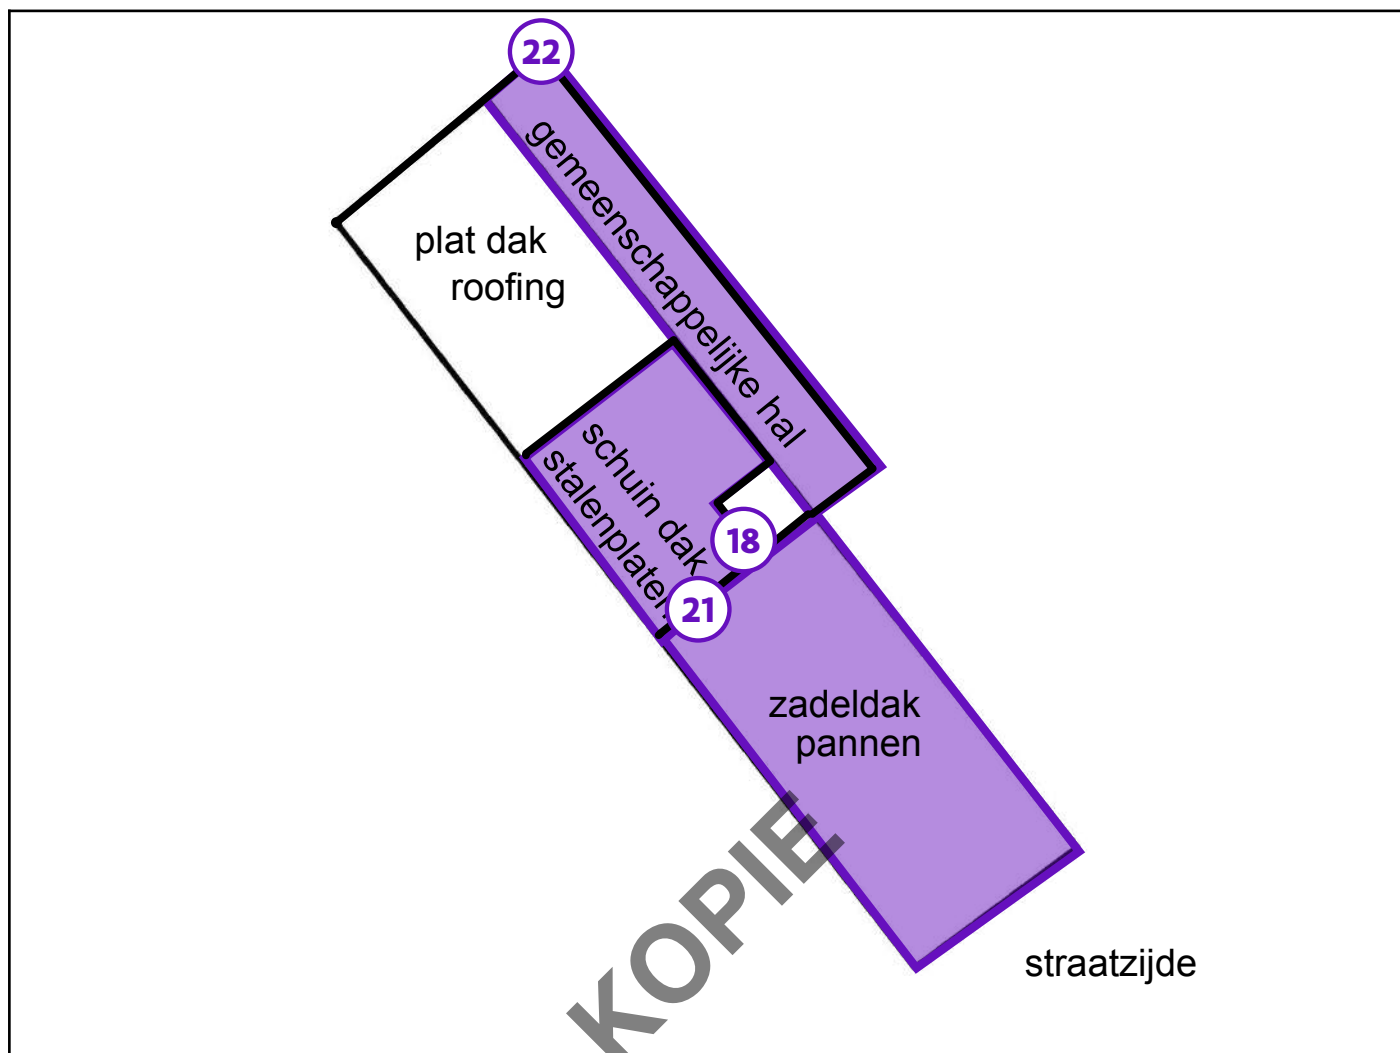
## Plan 1.17: Plan van het dak

Beschrijving	Type	Actie
18. Dakbedekking bestaande uit stalen/metalen platen	Overige ruimte of materiaal	-
21. Dakbedekking bestaande uit pannen (niet verdacht)	Overige ruimte of materiaal	-
22. Dakbedekking kunststofplaten (niet verdacht)	Overige ruimte of materiaal	-

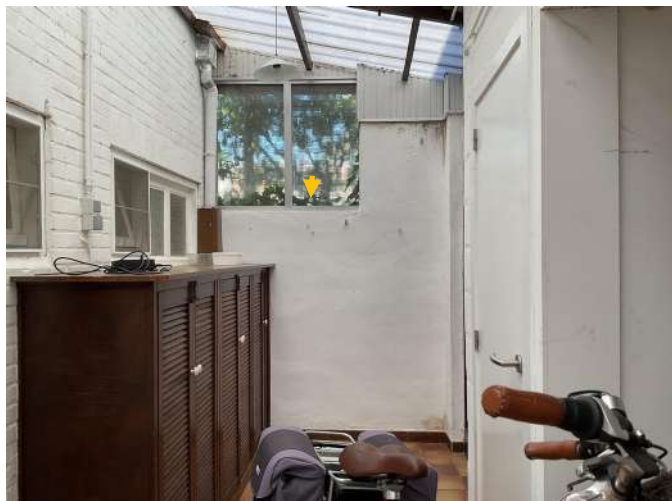
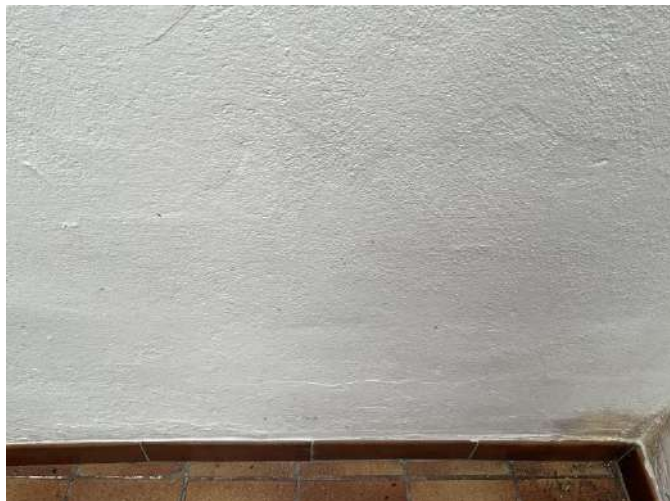
# Fiche 13: Pleisterwerk wand cement ( gemeenschappelijke muur)

Geen asbest

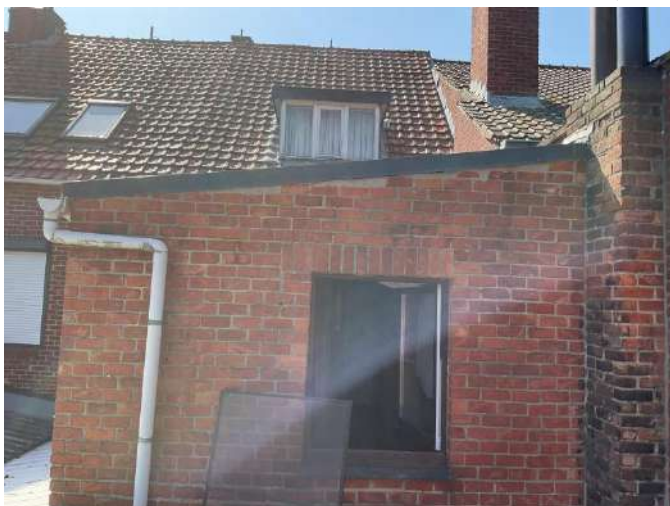
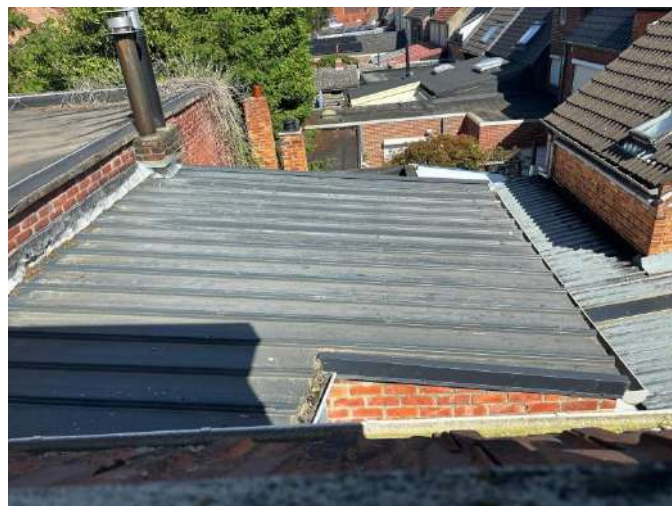
### Fiche 18: Dakbedekking bestaande uit stalen/metalen platen

Beschrijving	Notitie	Terug te vinden op plannen
Fiche 18: Dakbedekking bestaande uit stalen/metalen platen	De dakbedekking is niet-asbestverdacht.	Plan 1.17: Plan van het dak
Fiche 19: Leidingisolatie (niet verdacht)	De leidingisolatie is niet-asbestverdacht, clickmouse	Plan 1.2: Plan van de kelder
Fiche 20: CV-ketel (niet verdacht)	De CV-ketel (dichtingen, isolerend materiaal) is niet asbestverdacht.	Plan 1.6: Plan van het gelijkvloers
Fiche 21: Dakbedekking bestaande uit pannen (niet verdacht)	De dakbedekking is niet-asbestverdacht.	Plan 1.17: Plan van het dak
Fiche 22: Dakbedekking kunststofplaten (niet verdacht)	De dakbedekking is niet asbestverdacht, kunststofplaten  Locatie: gemeenschappelijke hal	Plan 1.17: Plan van het dak

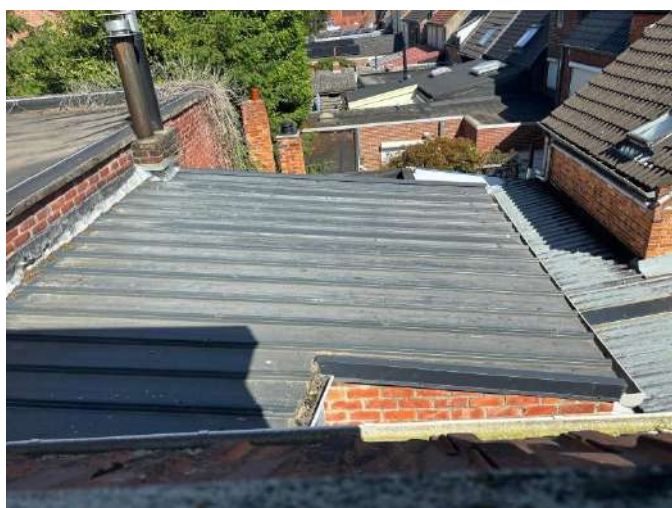
### Fiche 23: Onderdak (niet waarneembaar)

Beschrijving	Notitie	Terug te vinden op plannen
Fiche 23: Onderdak (niet waarneembaar)	Het onderdak is niet waarneembaar bij het platte dak - de roofing en bij het stalen dak.  Bij werken, controleer een mogelijk verdacht onderdak op de aanwezigheid van asbest.	Plan 1.16: Plan van het dak
Fiche 24: Pleisterwerk aan het plafond (niet waarneembaar)	Er is geen pleisterwerk waarneembaar op volgende locaties:  in een natte ruimte, badkamer en de keuken  de leefruimte  de traphal  in een individuele ruimte	Plan 1.4: Plan van het gelijkvloers

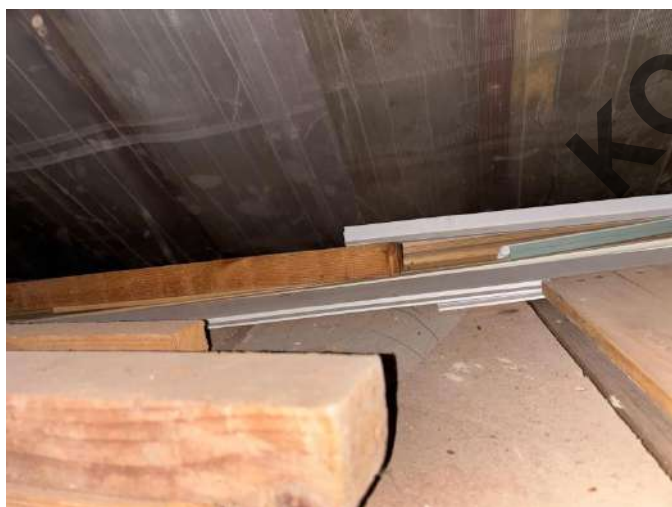
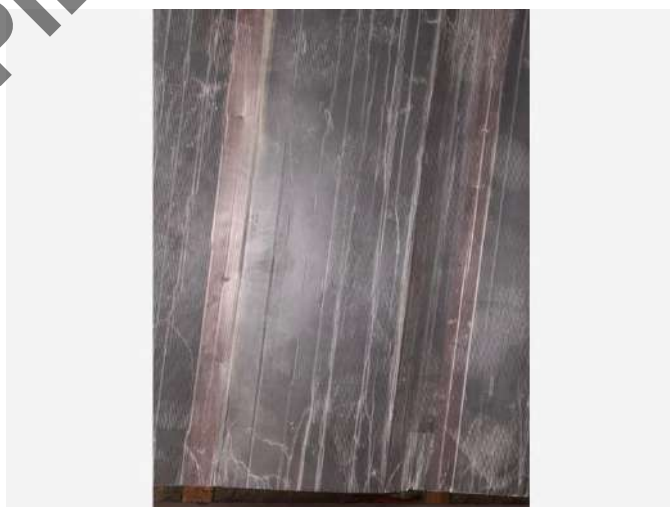
### Fiche 26: Geen asbestverdacht onderdak aangetroffen

Beschrijving	Notitie	Terug te vinden op plannen
Fiche 25: Liftinfrastructuur (niet aanwezig)	Er is geen liftinfrastructuur aanwezig op de inspectielocatie.	-
Fiche 26: Geen asbestverdacht onderdak aangetroffen	Na het optillen van een pan werd geen asbestverdacht onderdak aangetroffen. Dit betekent niet dat er geen onderdak aanwezig kan zijn op plaatsen die niet gecontroleerd werden. Bij werken, laat een eventueel aangetroffen onderdak controleren op aanwezigheid van asbest.  rotswol afgeschermd met kunststof	Plan 1.16: Plan van het dak
