Asbestinventarisatetest

Rozenlaan 17, 2980 Zoersel

Attestnummer : 20241108-000004.000

Uitgegeven op : 08.11.2024

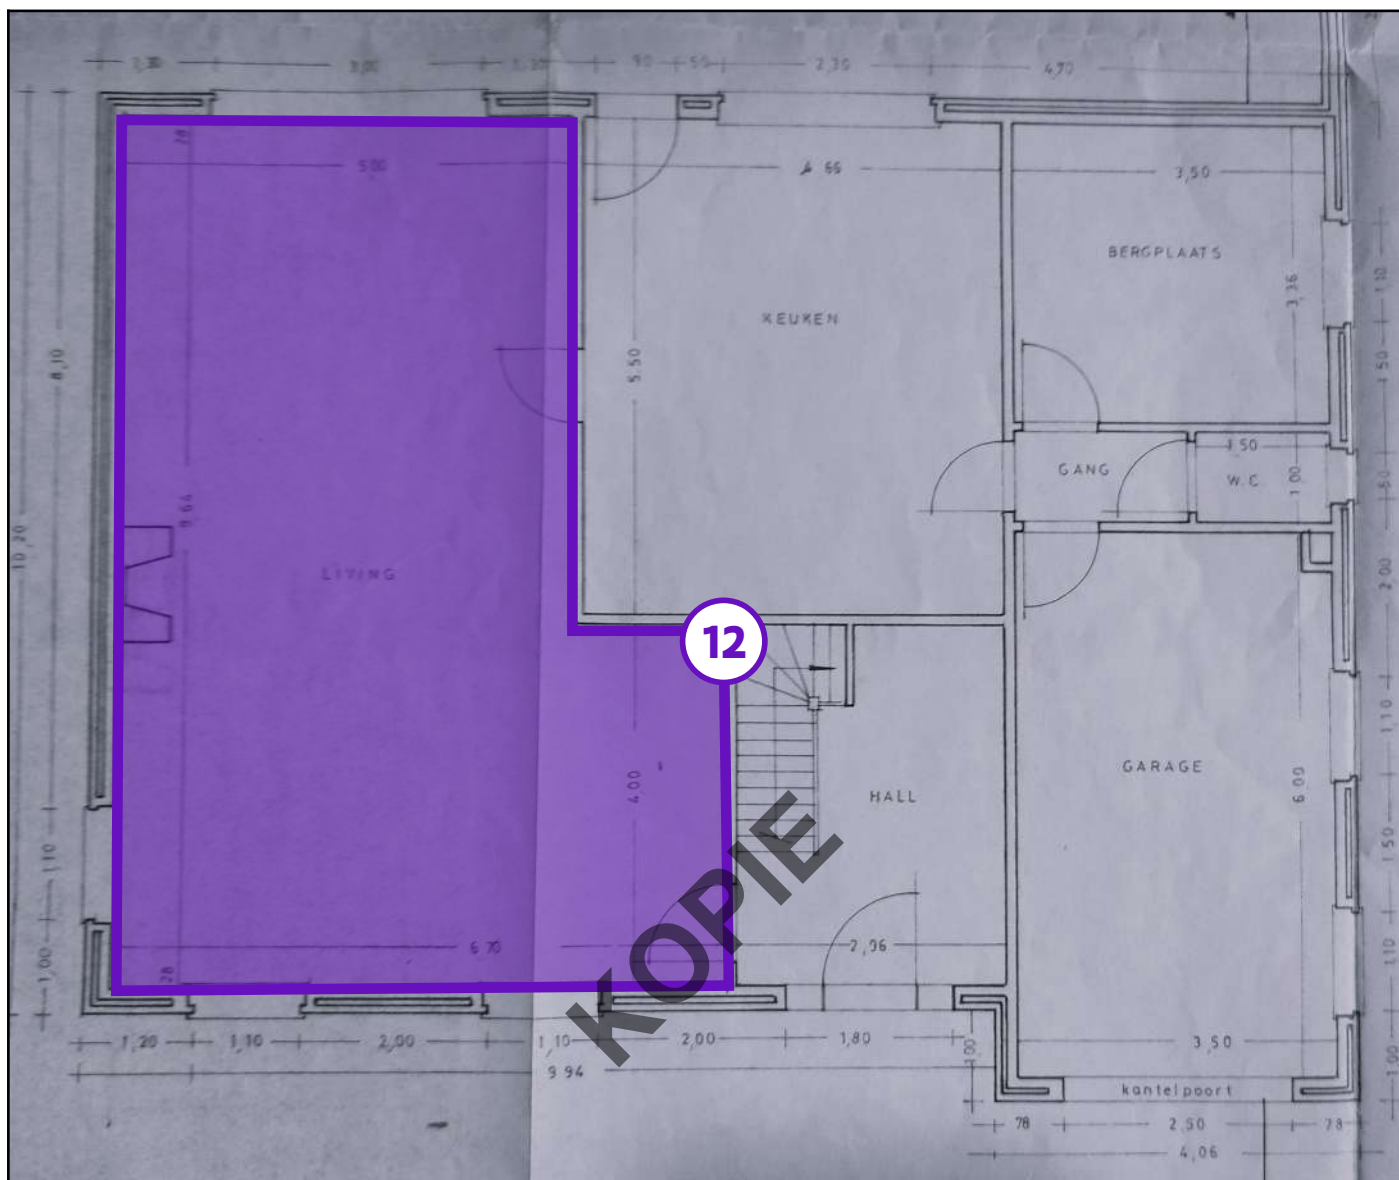
Plan 1.6: parket vloer living

Beschrijving	Type	Actie
12. parket vloer living	Advies	-

In het verleden werd asbesthoudende zwarte lijm gebruikt voor het vastlijmen van parkettegels/vloer .
Er was geen zichtbare schade om dit vast te stellen zonder destructief onderzoek.
Bij renovatie extra controle uitvoeren.

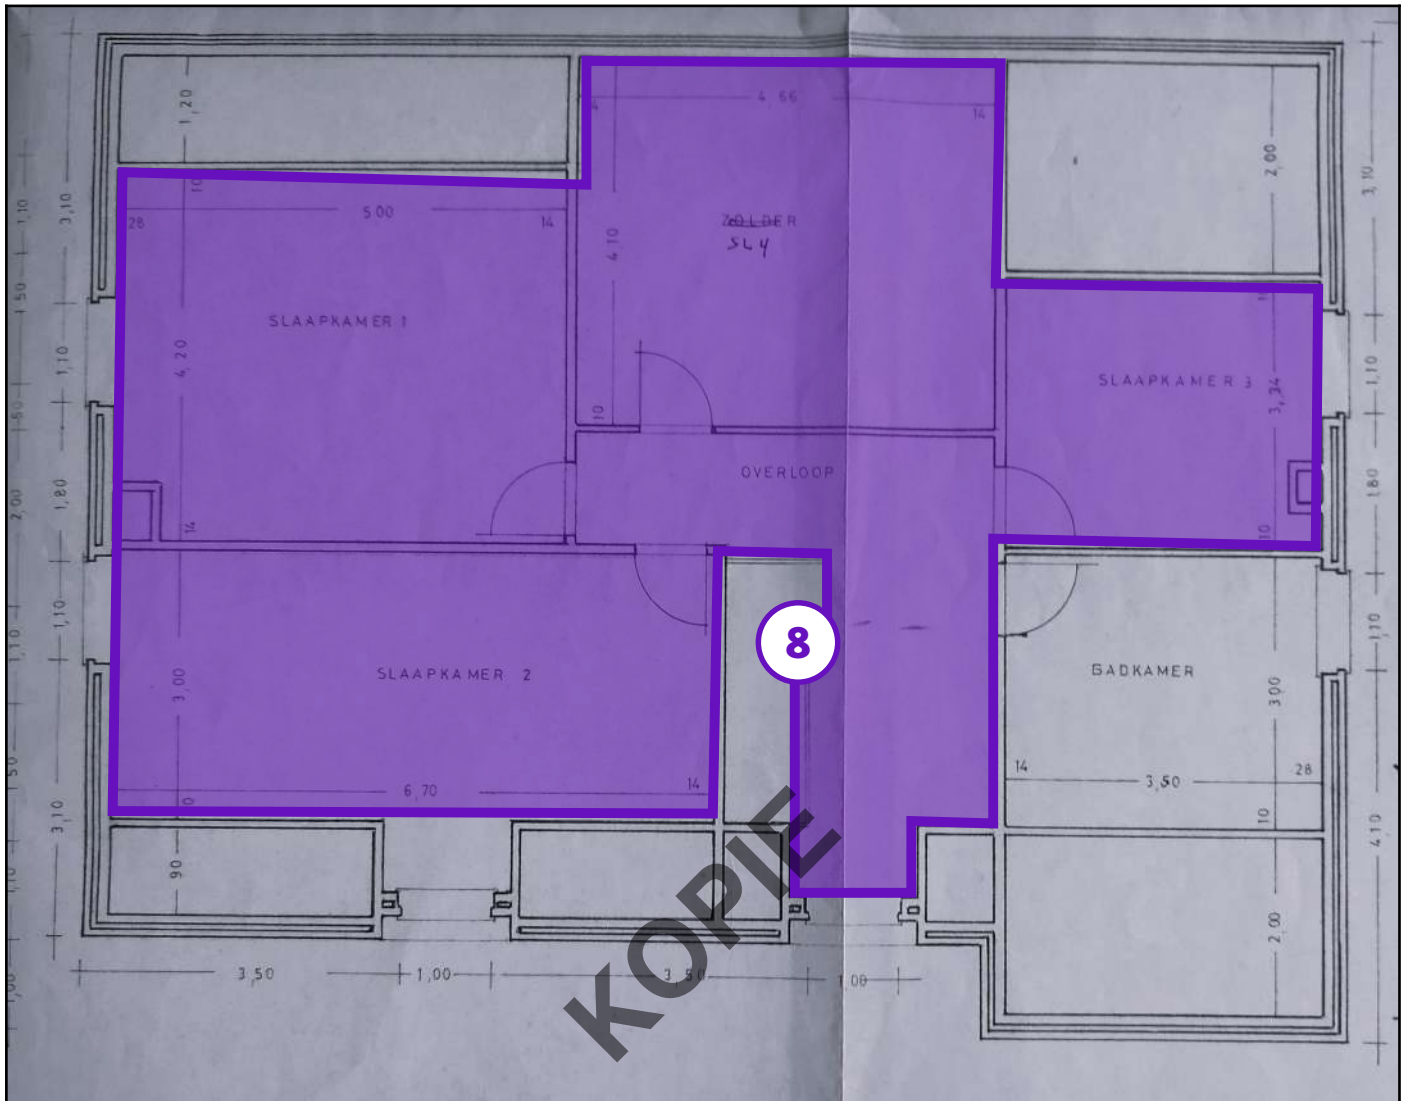
Plan 1.7: parket vloeren v+1

Beschrijving	Type	Actie
8. parket vloeren v+1	Advies	-

In het verleden werd asbesthoudende zwarte lijm gebruikt voor het vastlijmen van parkettegels/vloer .
Er was geen zichtbare schade om dit vast te stellen zonder destructief onderzoek.
Bij renovatie extra controle uitvoeren.

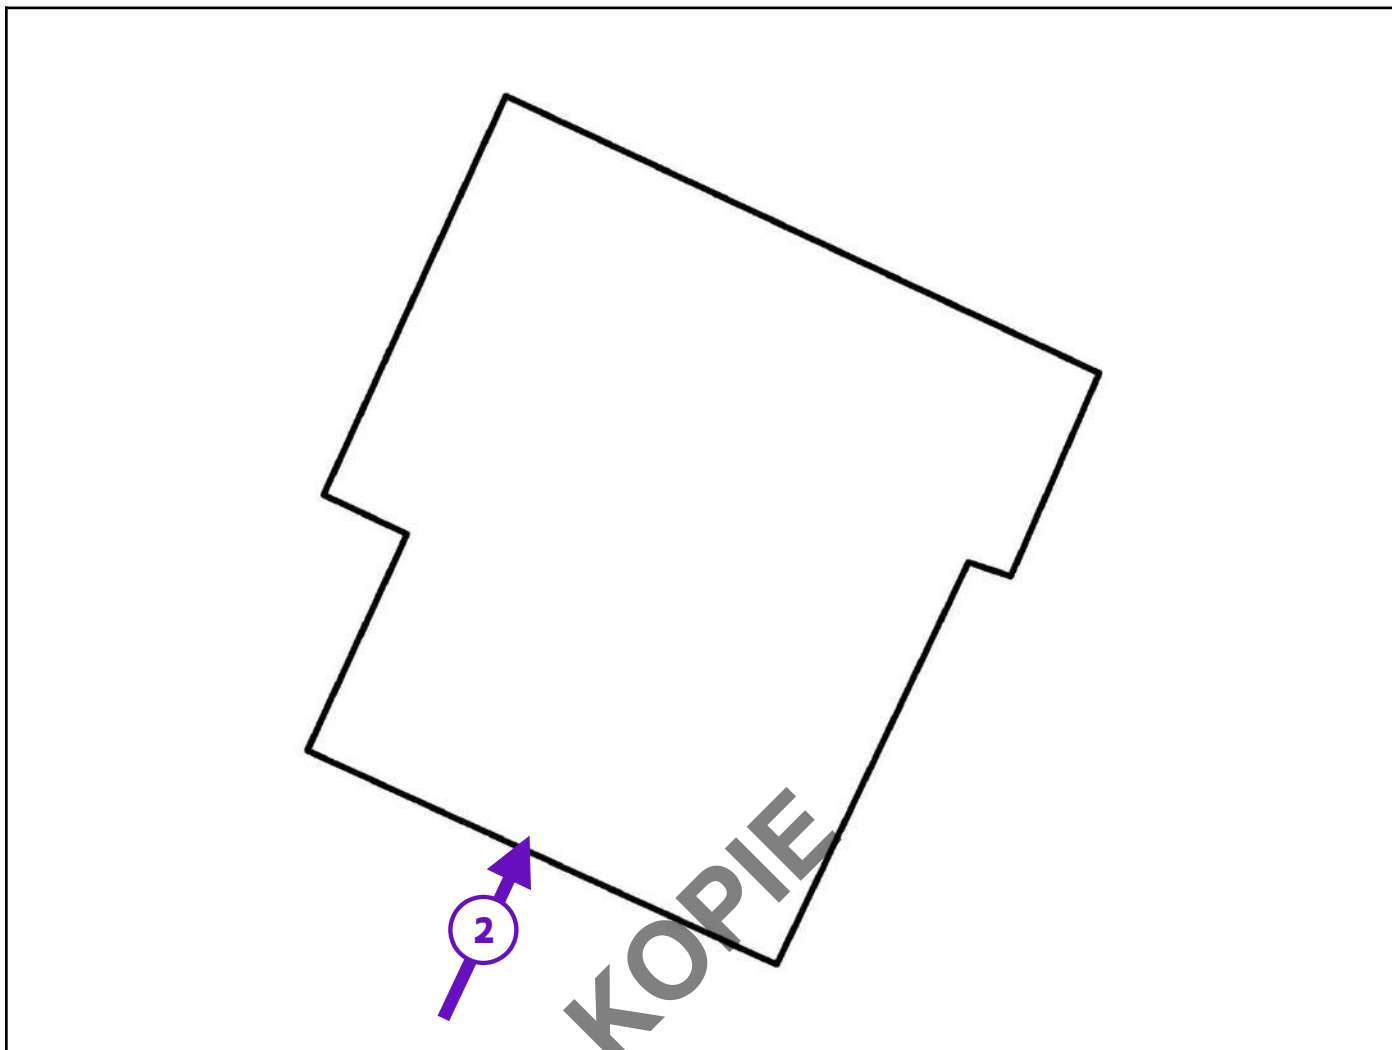
Plan 1.9: ZADELDAK WOONST

Beschrijving	Type	Actie
2. schouw zadeldak woonst	Beperking	-

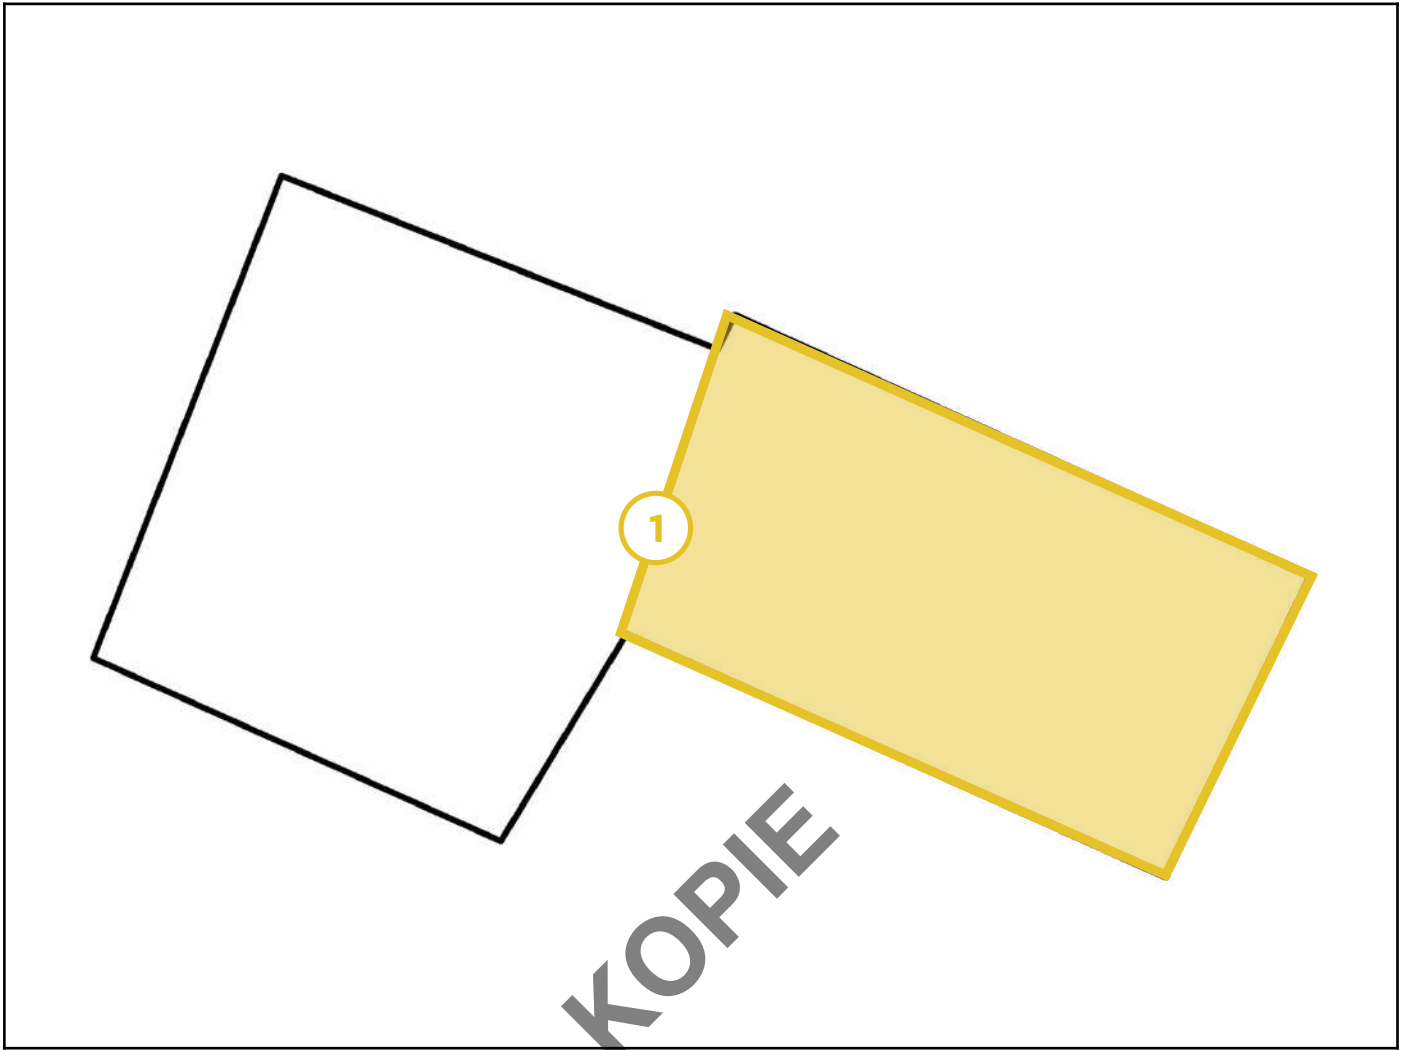
Plan 2.3: PLAT DAK GARAGE

Beschrijving	Type	Actie
1. plat dak garage	Asbestmateriaal	Zorgvuldig beheren

Beschrijving	plat dak garage
Omgeving	Buiten
Primaire drager	Plat dak
Asbestmateriaal	Dak- en gevelbekleding - Roofing
Bindmiddel van asbestmateriaal	Bitumen (roofing, teer, asfalt)
Gebondenheid op basis van bindmiddel	Hecht
Hoeveelheid (oppervlakte - aantal)	• 29,13 m ² - 1 stuk
Totale oppervlakte	29,13 m ²
Eenvoudig bereikbaar	Ja
Bevestigingswijze	• Verlijmd, ingegoten, versmeerd
Identificatiemethode	Vaststelling zonder monstername Motivatie: Groot risico op structurele gevolgschade (lekkage, werking installatie,...)
Destructieve handeling voor identificatie	Nee
Opmerking	Volgens het inspectieprotocol is een monstername van roofing verplicht om dit te identificeren als niet-asbesthoudend. Een monstername is echter niet mogelijk wegens kans op lekkage. De toepassing wordt in de databank als asbestverdacht beschouwd. Mogelijks kunnen er ook asbestverdachte onderlagen aanwezig zijn. Het is aangewezen om extra controle uit te voeren bij eventuele renovatiewerken. De vermelde oppervlaktes, diktes en volumes betreffen een beredeneerde schatting. Er worden geen rechten verleend aan deze oppervlaktes/diktes/volumes.
