Asbestinventarisatetest

Kolonie 151, 3920 Lommel

Attestnummer : 20250617-000296.000

Uitgegeven op : 17.06.2025

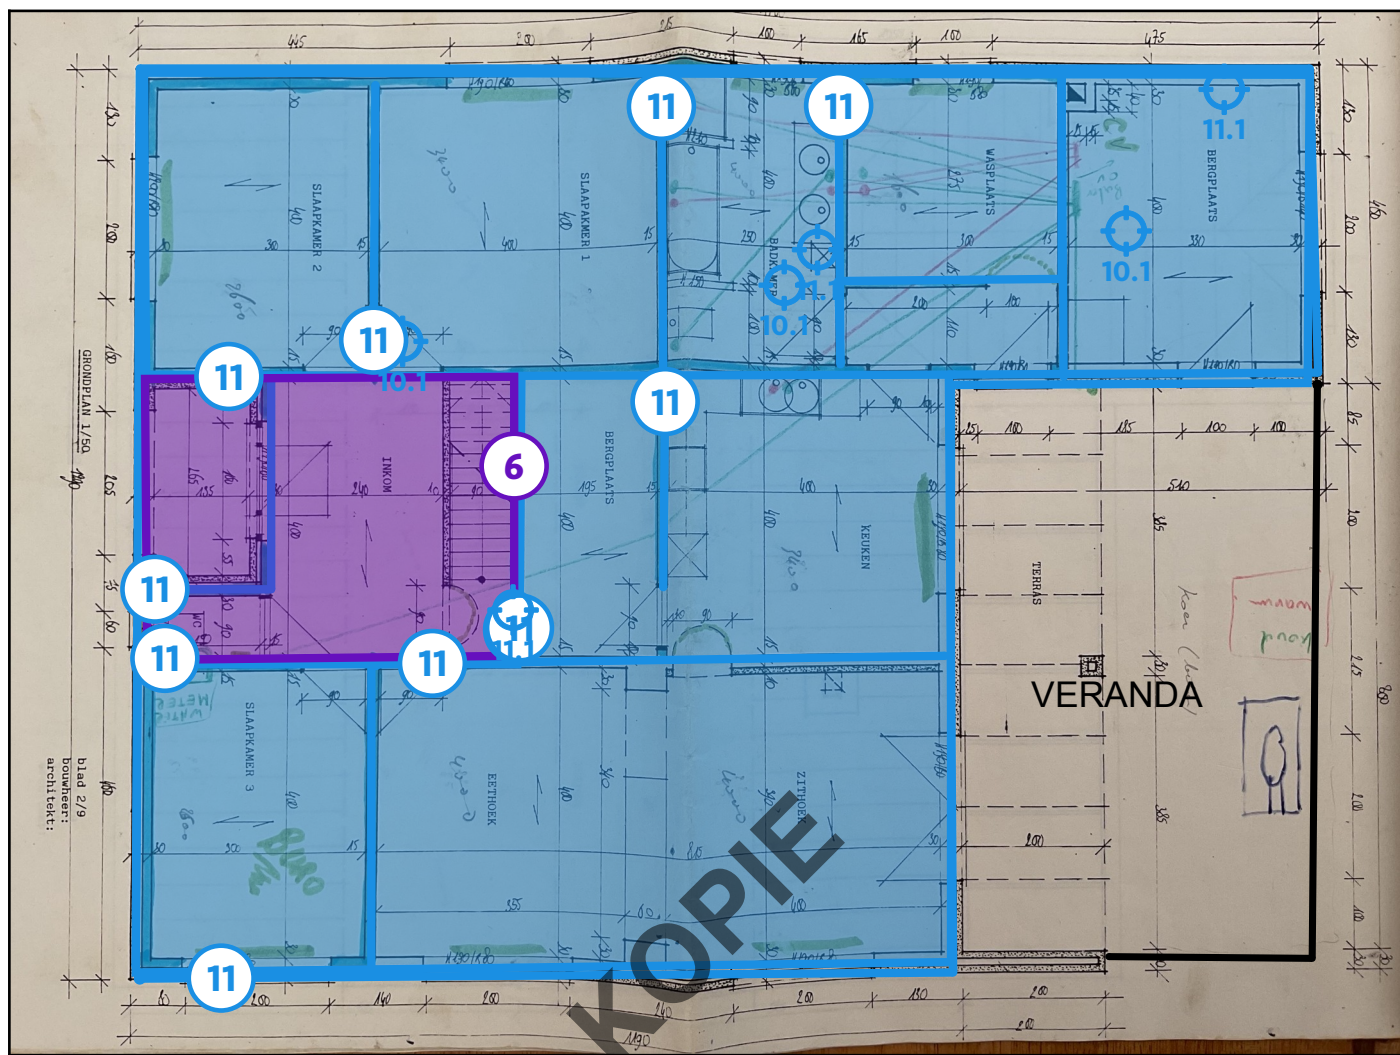
Plan 1.1: Plan van het gelijkvloers

Beschrijving	Type	Actie
6. Beperking pleisterwerk plafond	Advies	-
10. Pleisterwerk plafond	Geen asbest	-
10.1 Code: 002	Mengmonster	-
11. Pleisterwerk muren	Geen asbest	-
11.1 Code: 001	Mengmonster	-

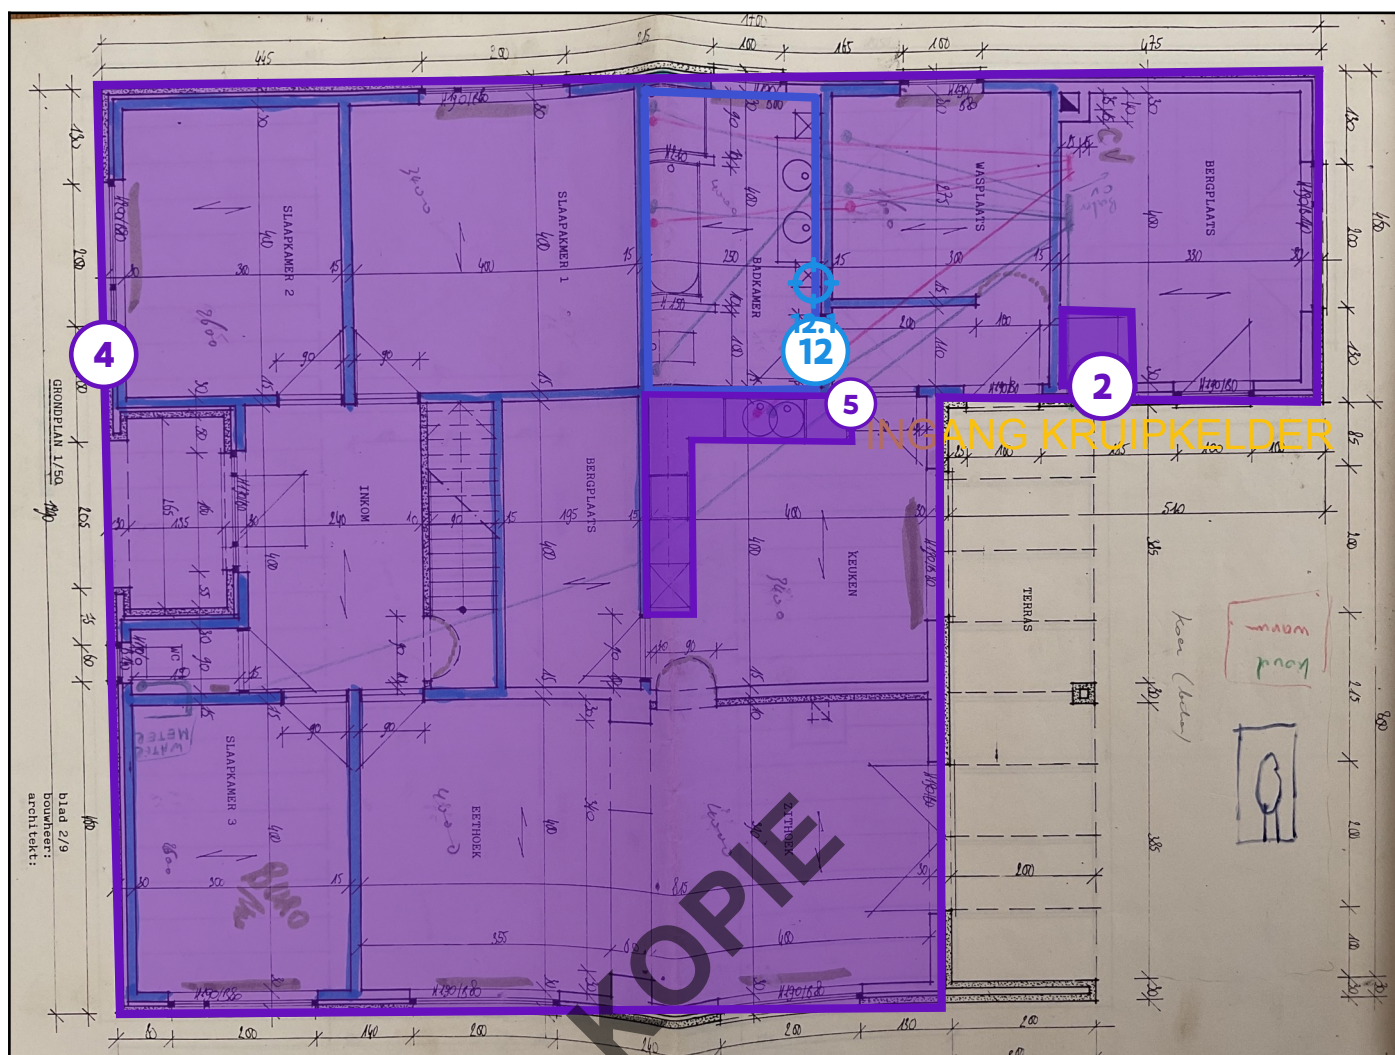
Plan 1.2: Plan van het gelijkvloers

Beschrijving	Type	Actie
2. Beperking kruipkelder	Beperking	-
4. Onderliggende vloeren, tegels - lijm (vloeren, wanden en plinten)	Advies	-
5. Nieuwe keuken geplaatst in 2002	Advies	-
12. Tegellijm wandtegels badkamer	Geen asbest	-
12.1 Code: 004	Mengmonster	-

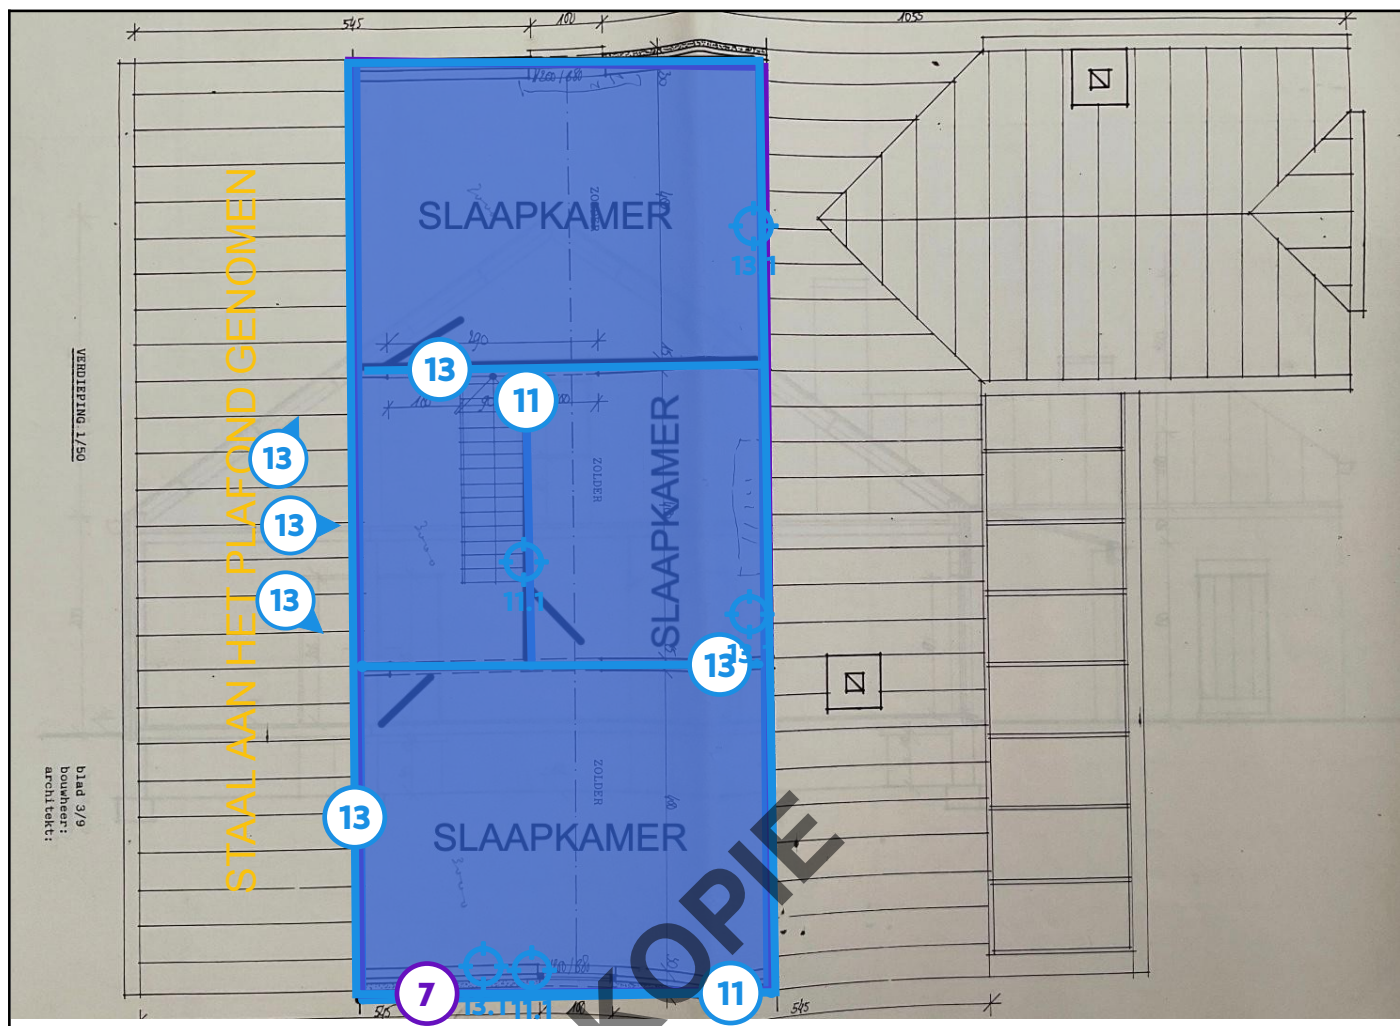
Plan 1.3: Plan van de eerste verdieping

Beschrijving	Type	Actie
7. Geen pleisterwerk aan het plafond aanwezig	Advies	-
11. Pleisterwerk muren	Geen asbest	-
11.1 Code: 001	Mengmonster	-
13. Afsmeerlaag gipskarton platen	Geen asbest	-
13.1 Code: 003	Mengmonster	-

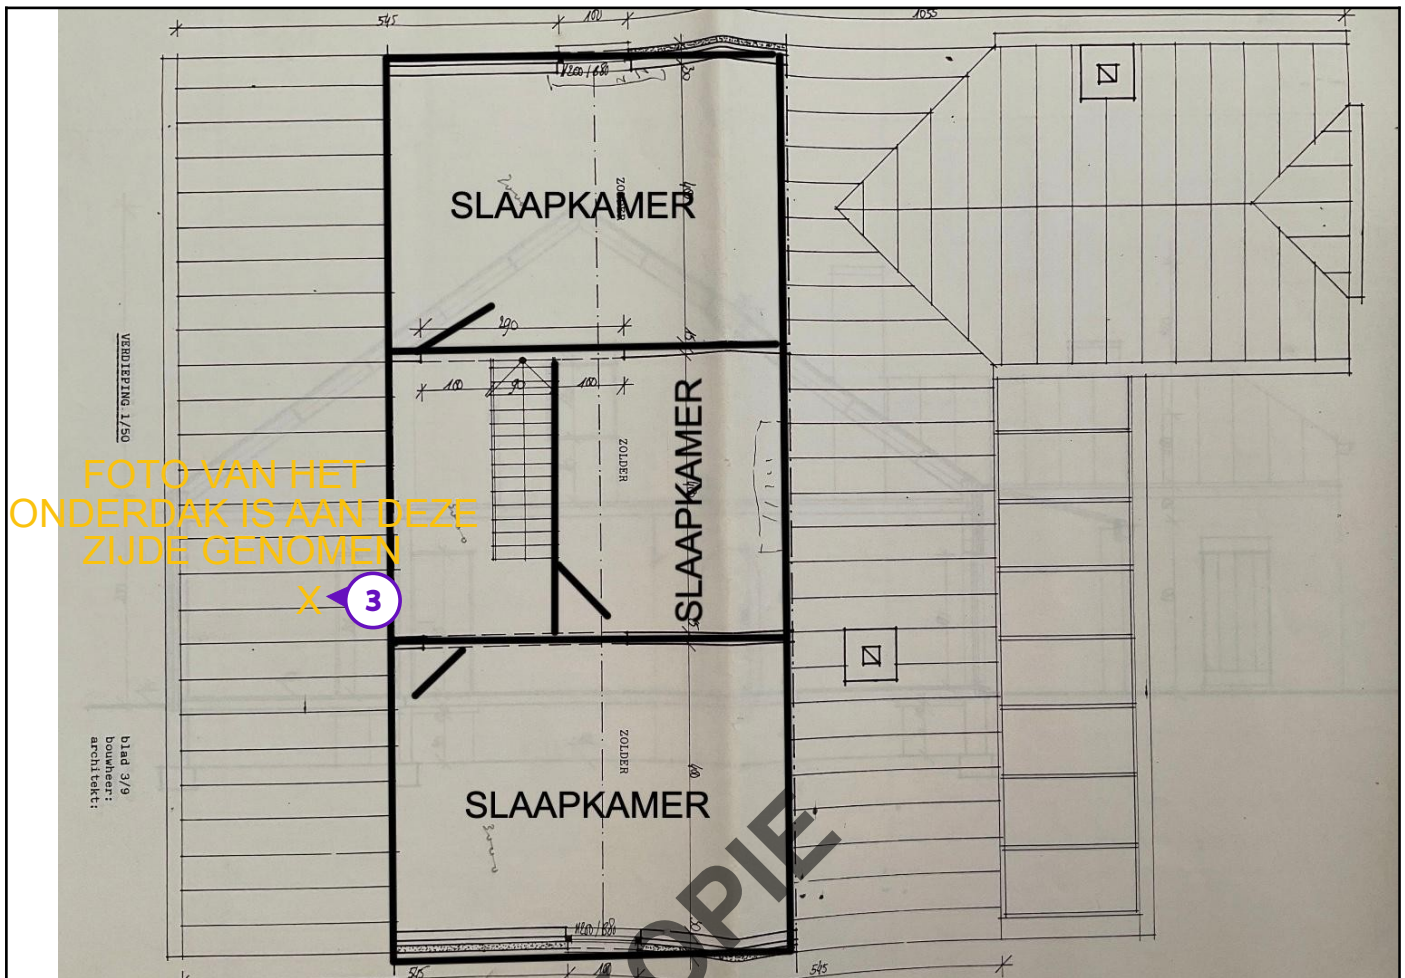
Plan 1.4: Plan van de eerste verdieping

Beschrijving	Type	Actie
3. Onderdak	Advies	-

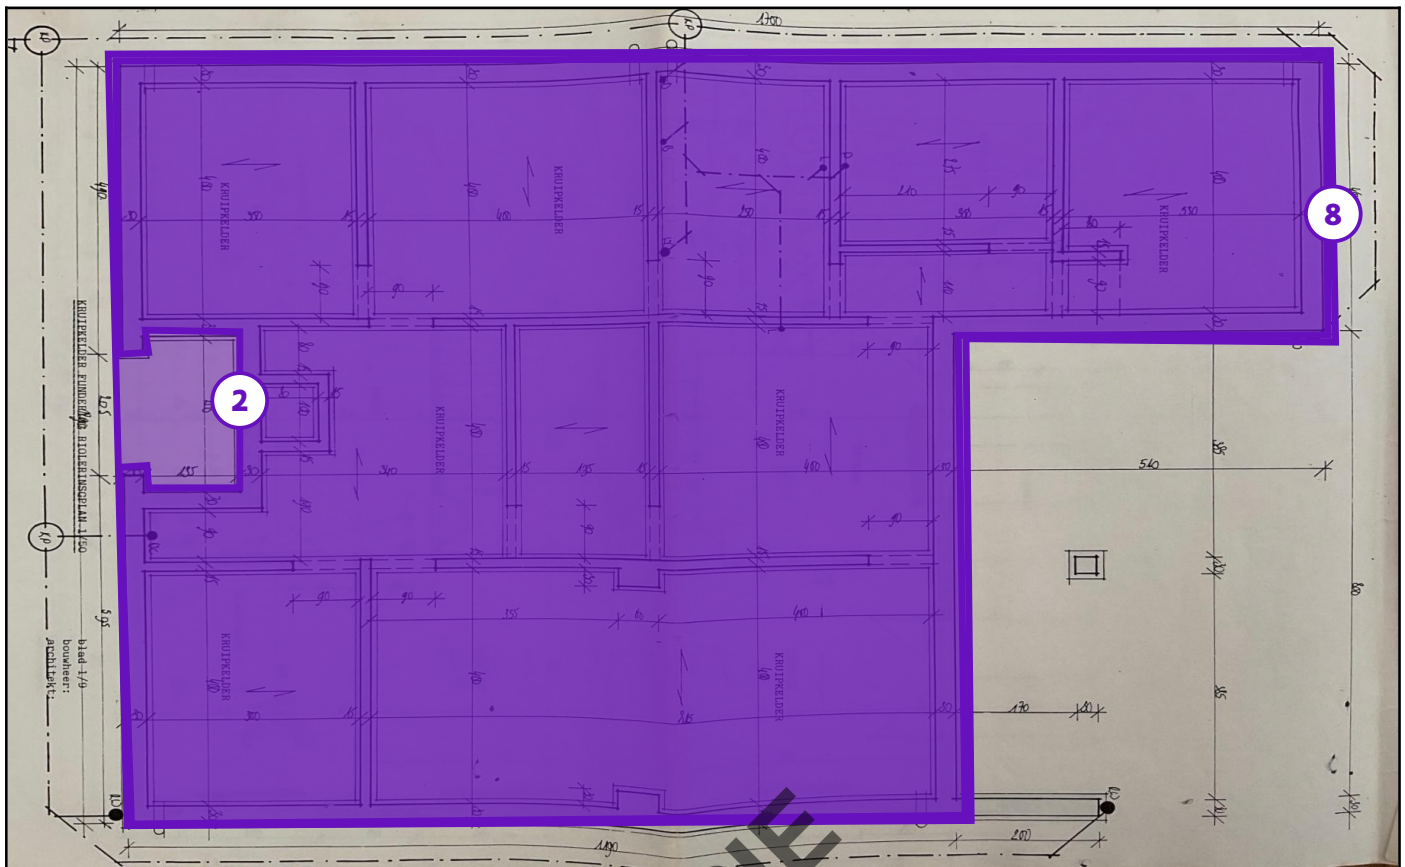
Plan 1.5: Plan van de kruipkelder

Beschrijving	Type	Actie
2. Beperking kruipkelder	Beperking	-
8. Leiding-, ventilatie-, wacht- en/of afvoerbuizen	Advies	-

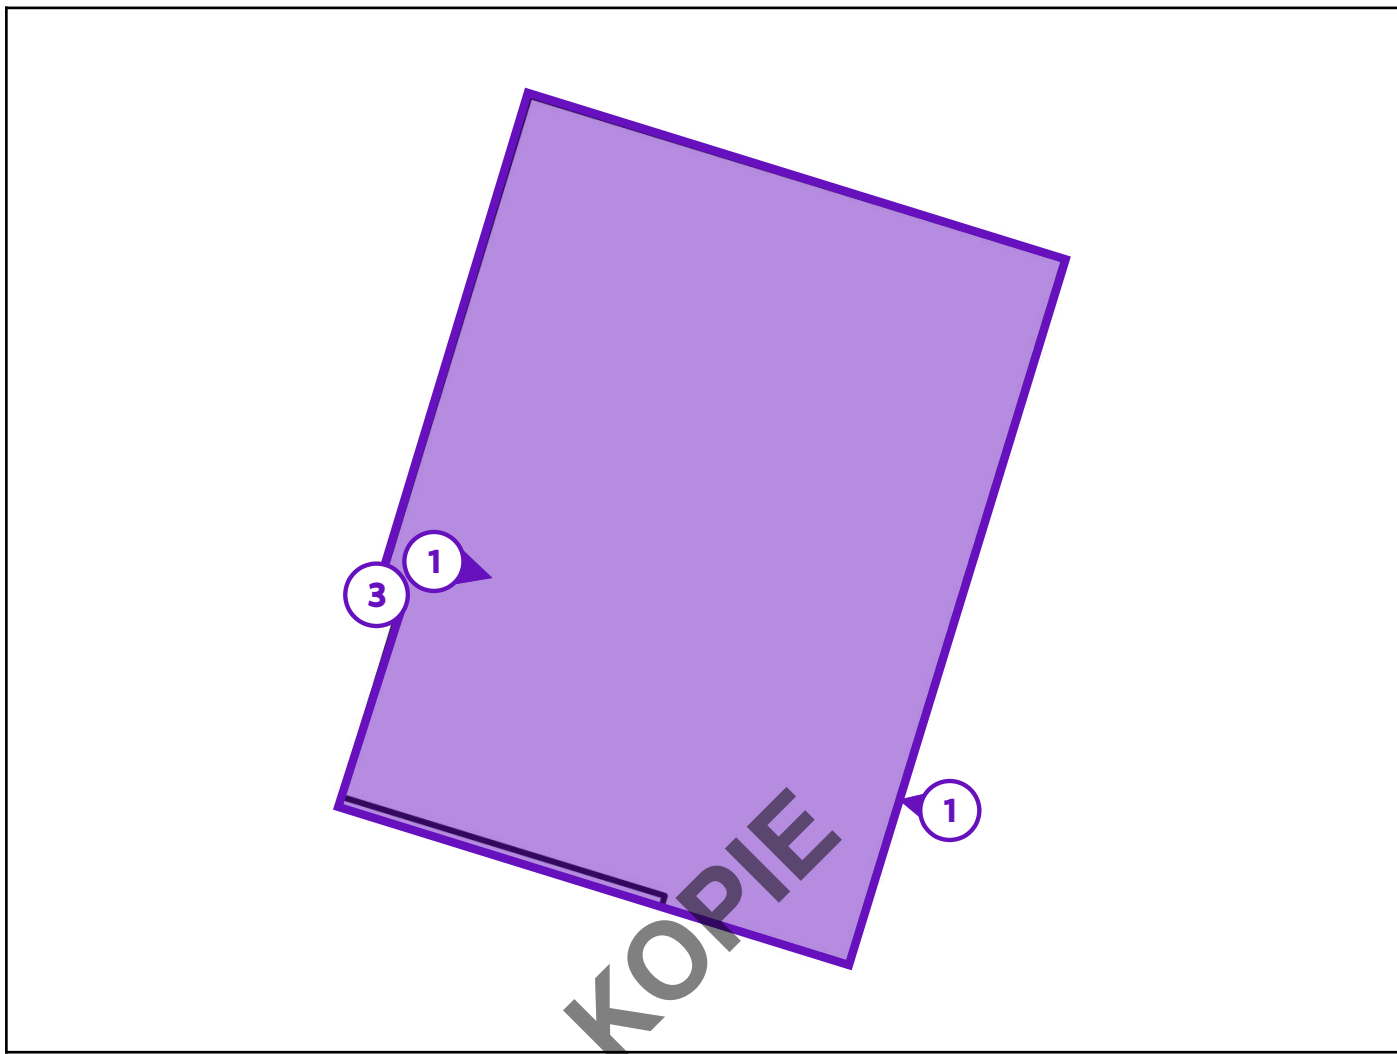
Plan 1.6: Plan van de woning en het dak

Beschrijving	Type	Actie
1. Binnenzijde schouw	Beperking	-
3. Onderdak	Advies	-

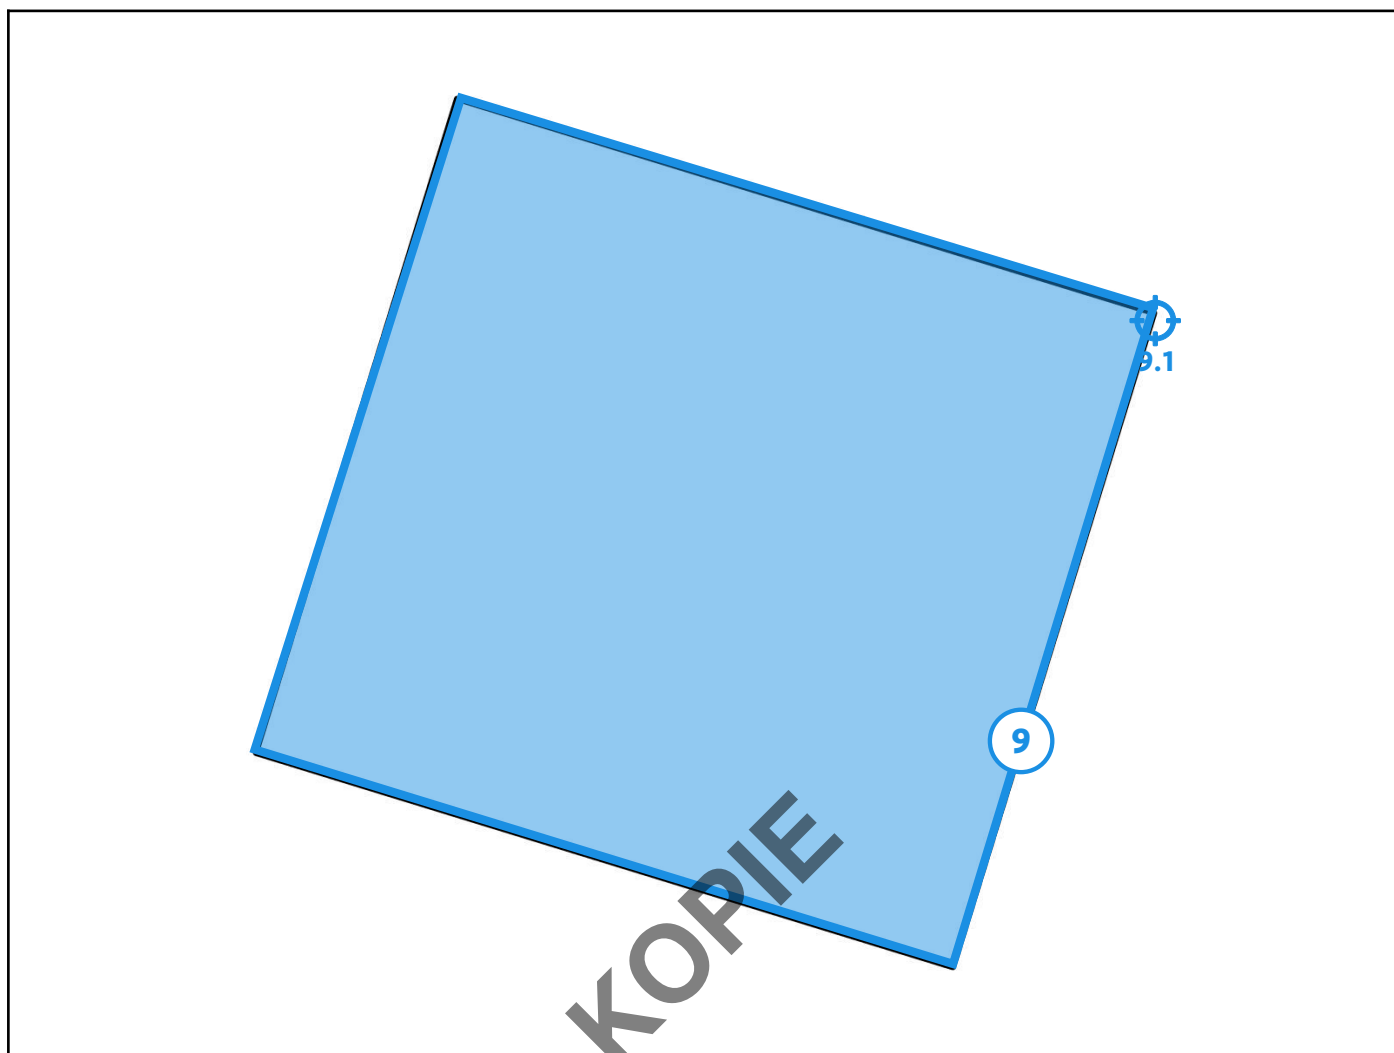
Plan 2.1: Plan van het tuinhuis

Beschrijving	Type	Actie
9. Bitumen singles - dak tuinhuis	Geen asbest	-
9.1 Code: 005	Puntmonster	-
