# Asbestinventarisatietest

Noordlaan 4, 3690 Zutendaal

Attestnummer : 20260617-000100.000

**Niet-asbestveilig**

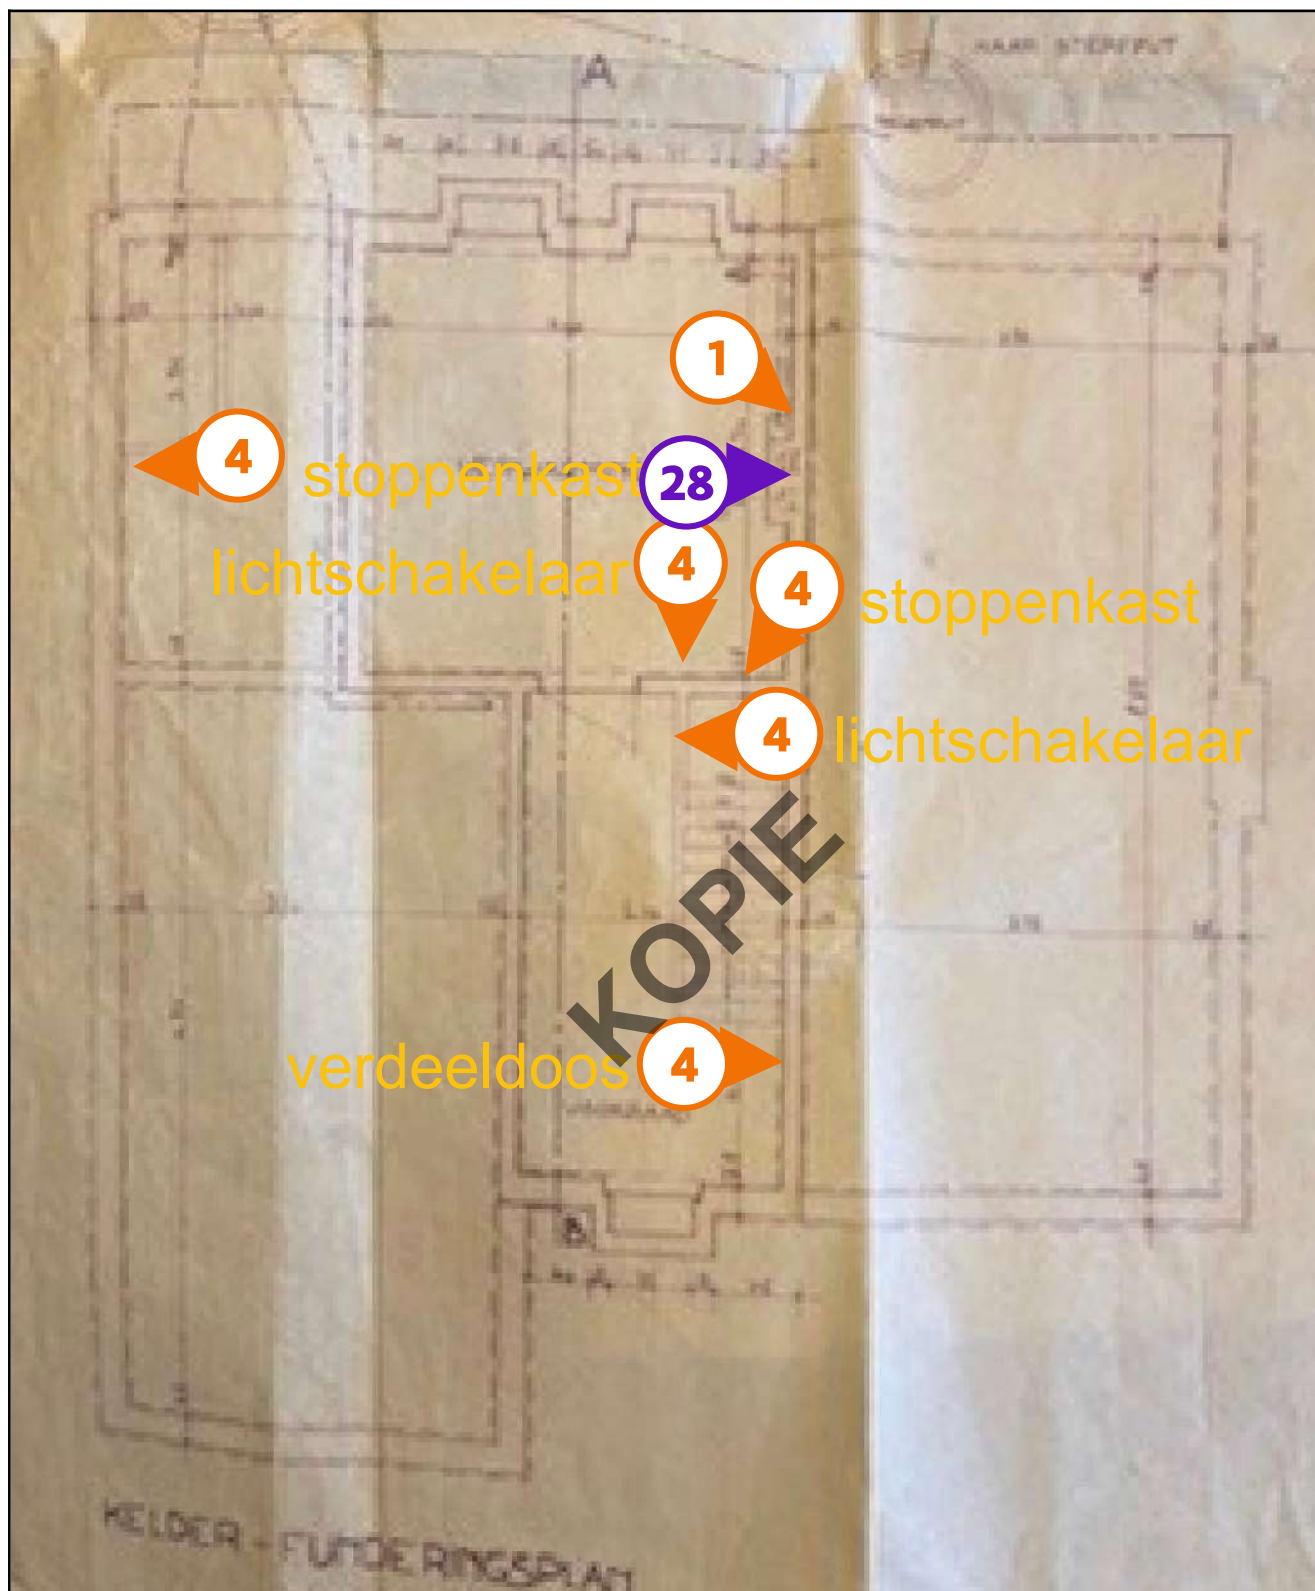
## Plan 1.3: Plan van de kelder

1. Afdektegel cv ruimte	Asbestmateriaal	<a href="#">Verwijderen</a>
4. Bakelieten schakelaars/stopcontacten/ stoppenkast	Asbestmateriaal	<a href="#">Verwijderen</a>
28. CV-ketel (niet verdacht)	Overige ruimte of materiaal	-

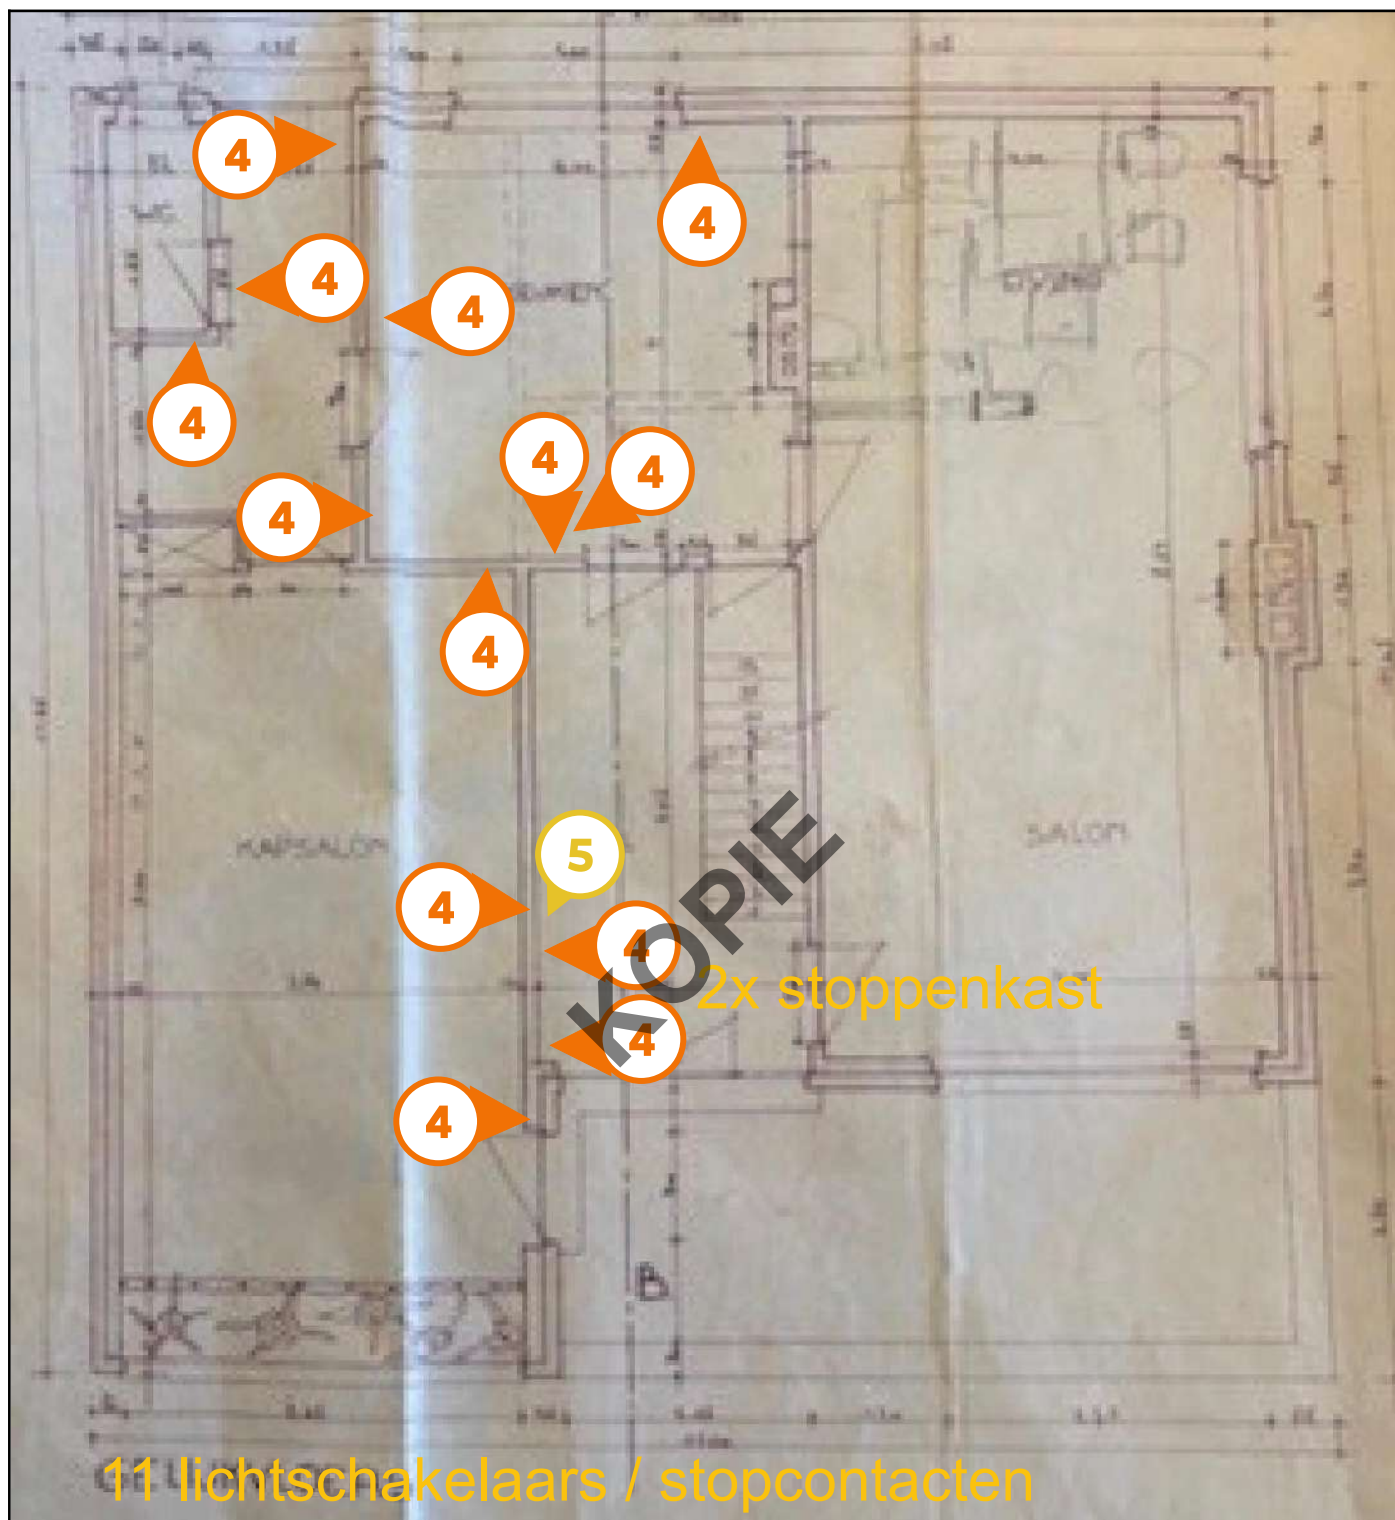
## Plan 1.7: Plan van het gelijkvloers

Beschrijving	Type	Actie
4. Bakelieten schakelaars/stopcontacten/stoppenkast	Asbestmateriaal	<a href="#">Verwijderen</a>

5. Bakeliete meterkast

Asbestmateriaal

Zorgvuldig beheren

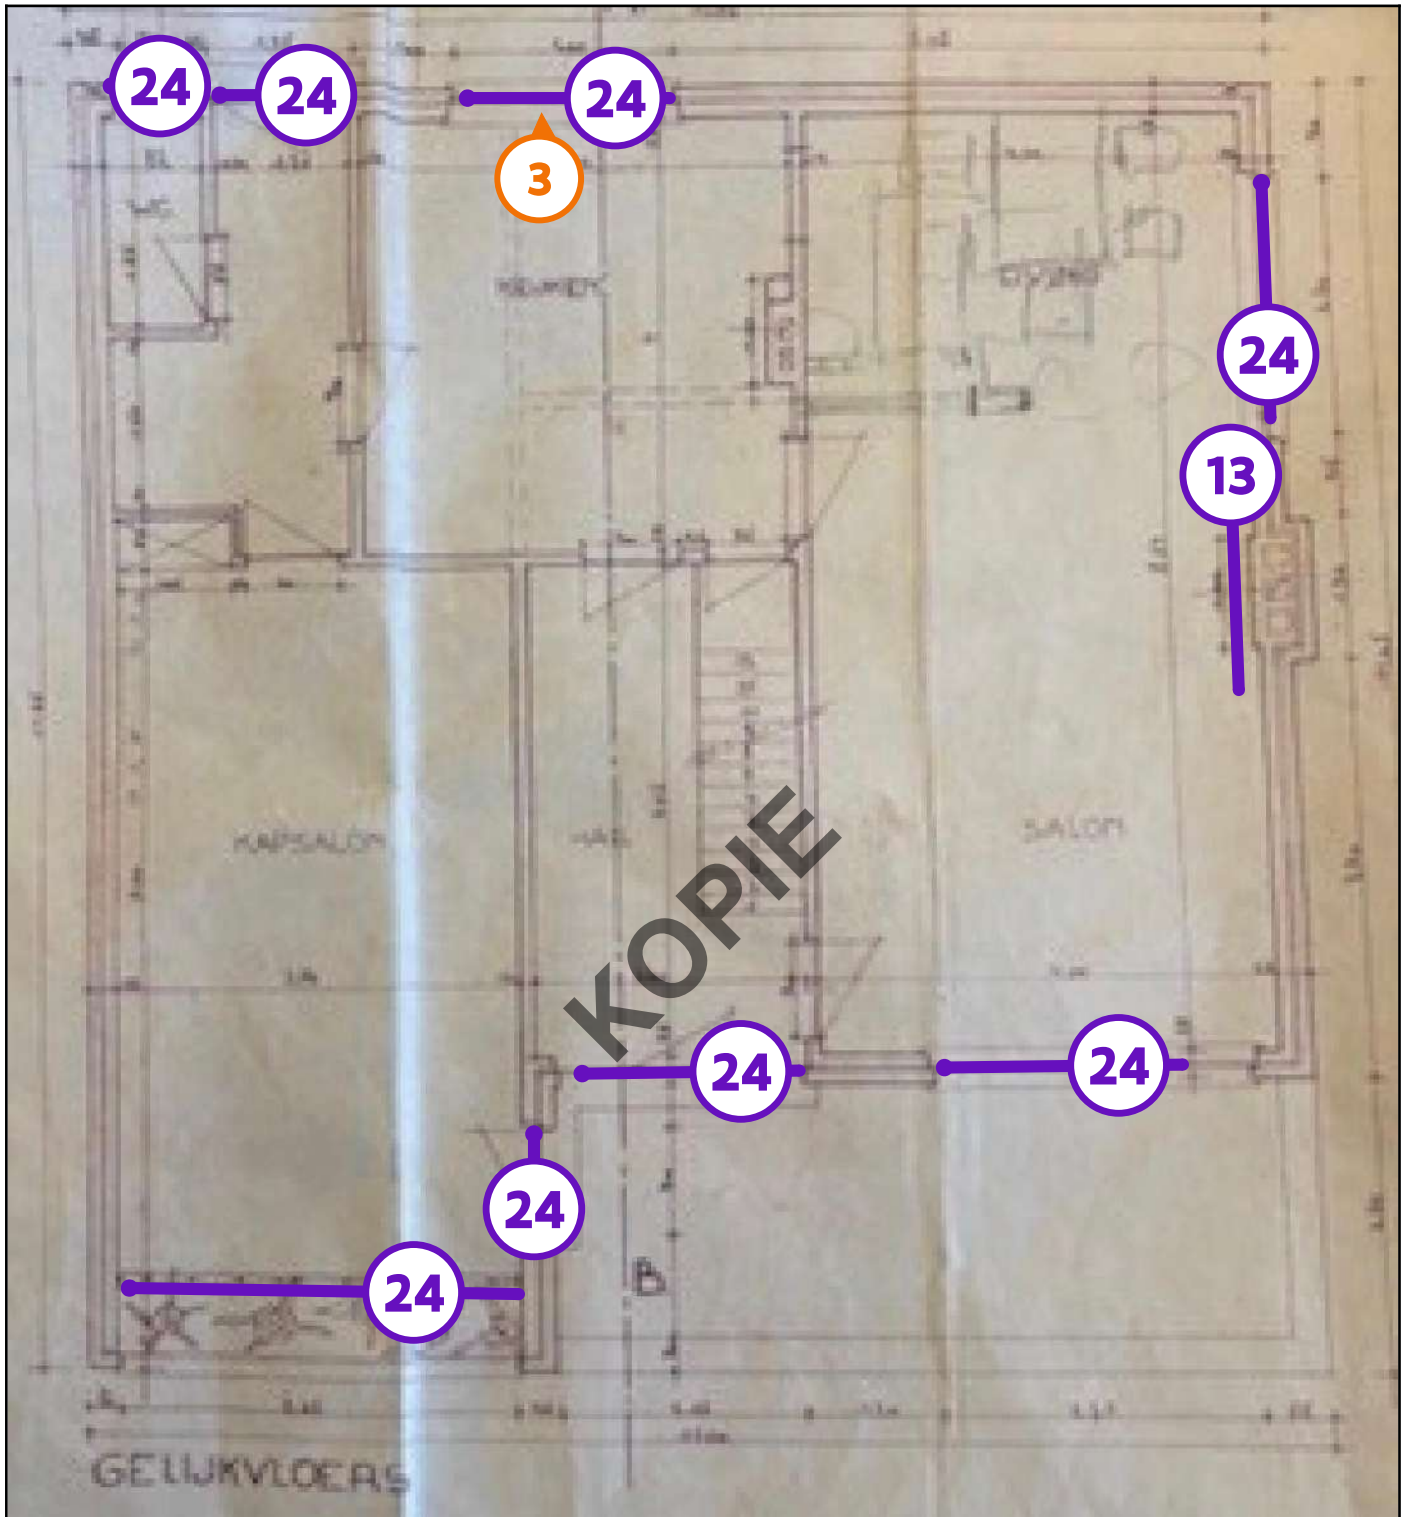
## Plan 1.8: Plan van het gelijkvloers

Beschrijving	Type	Actie
3. Coating onder de spoelbak keuken	Asbestmateriaal	<a href="#">Verwijderen</a>

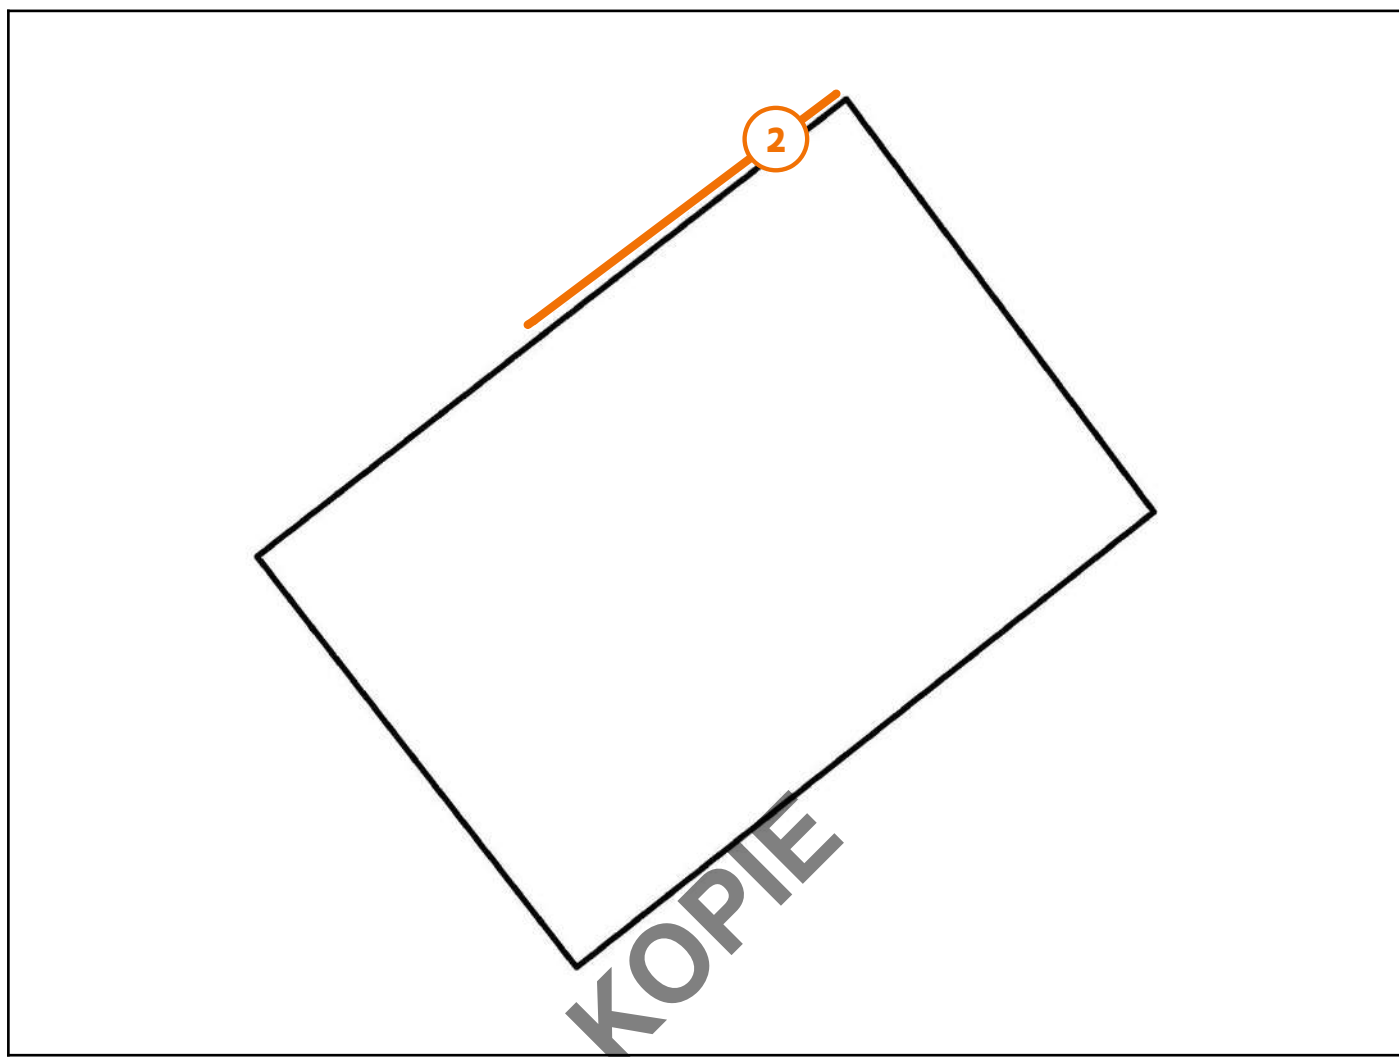
## Plan 2.2: Plan van de buitenzijde

Beschrijving	Type	Actie
2. Stopverf buiten schrijnwerk - glas (garage)	Asbestmateriaal	<a href="#">Verwijderen</a>

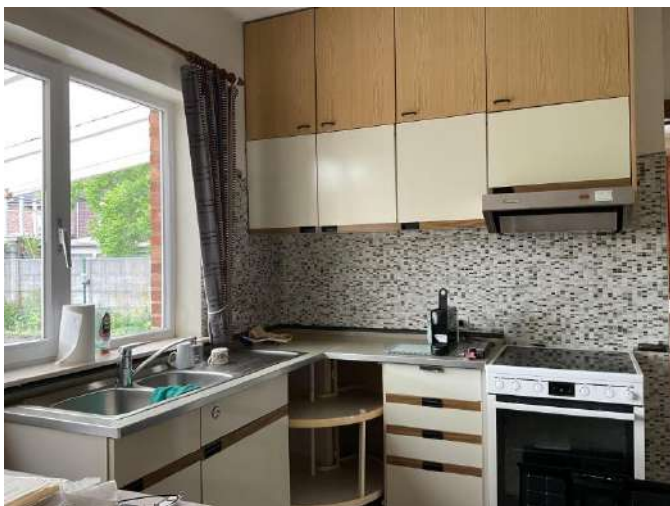
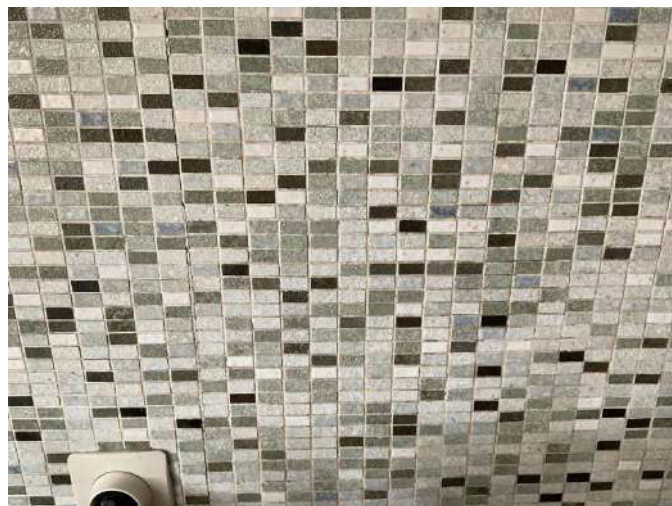
De wandtegels zijn afgewerkt met intacte tegels zonder zichtbare beschadigingen. Inspectie van de onderliggende lijmlaag is niet mogelijk zonder uitbreiding naar een destructief onderzoek.

Er is ook een mogelijkheid dat de tegels aan een asbestverdachte plaat verlijmd zijn.

Bijkomend onderzoek sterk aan te raden.

Bij renovatie bijkomend onderzoek en staalname sterk aan te raden.

Asbesthoudende tegellijmen en wandplaten die verlijmd of genageld zijn, verwijderingsmethode: in een hermetische zone, door een erkend

asbestverwijderaar.

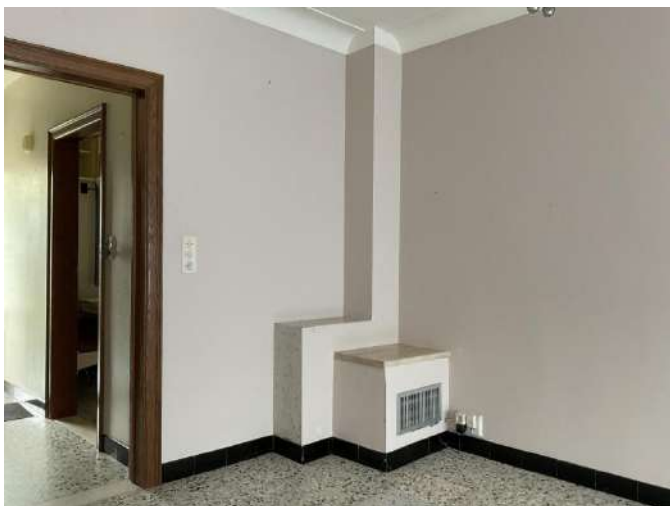
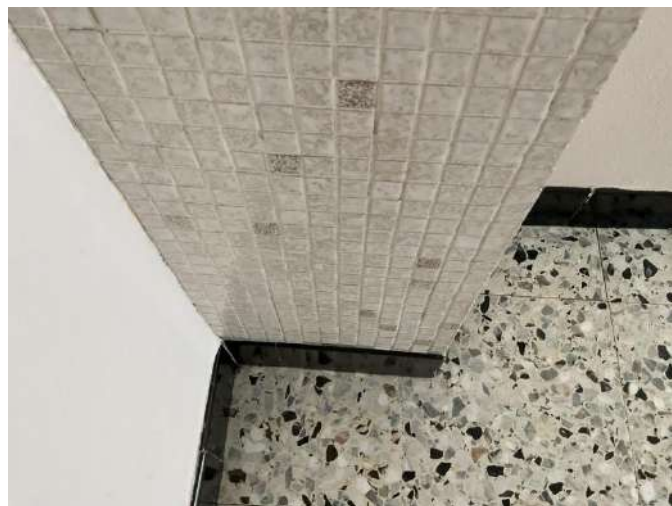
De wandtegels zijn afgewerkt met intacte tegels zonder zichtbare beschadigingen. Inspectie van de onderliggende lijmlaag is niet mogelijk zonder uitbreiding naar een destructief onderzoek.

Bij renovatie bijkomend onderzoek en staalname sterk aan te raden.

Asbesthoudende tegellijmen verwijderingsmethode: in een hermetische zone, door een erkend asbestverwijderaar.

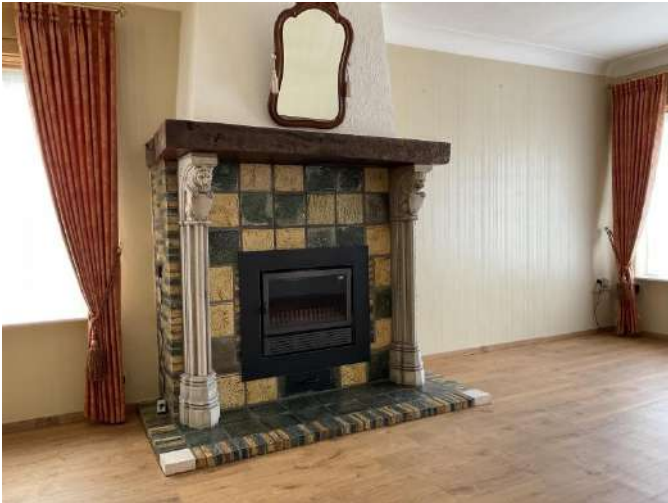
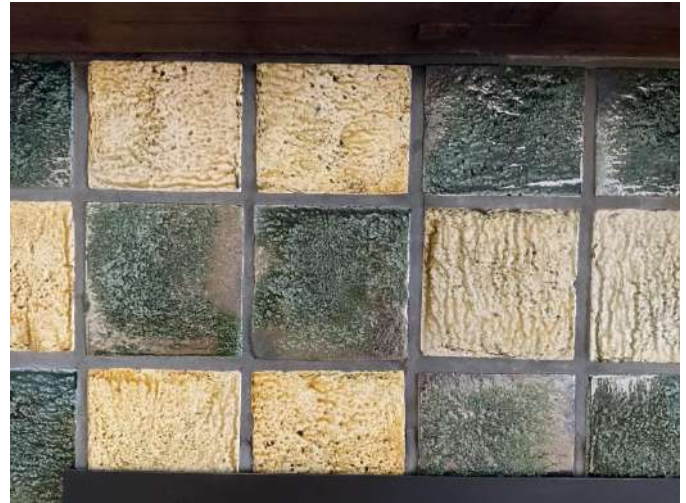
De sierstenen zijn intact afgewerkt zonder zichtbare beschadigingen. Inspectie van de onderliggende lijmlaag is niet mogelijk zonder uitbreiding naar een destructief onderzoek.

Bij renovatie bijkomend onderzoek en staalname sterk aan te raden.

Asbesthoudende tegellijmen verwijderingsmethode: in een hermetische zone, door een erkend asbestverwijderaar.

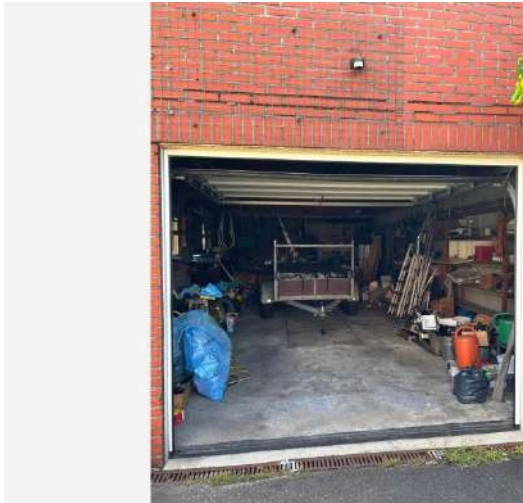
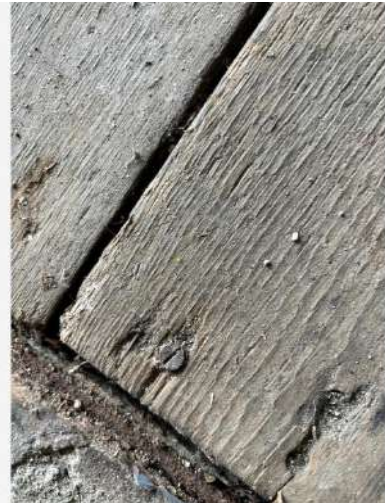
De planken van de smeerput zijn allemaal dichtgeschroefd.

Mogelijke asbestverdachte toepassing:

cementbuizen

afsmeerlagen in cement aan de wanden(pleisterwerk)

Bijkomend - destructief onderzoek sterk aan te raden.

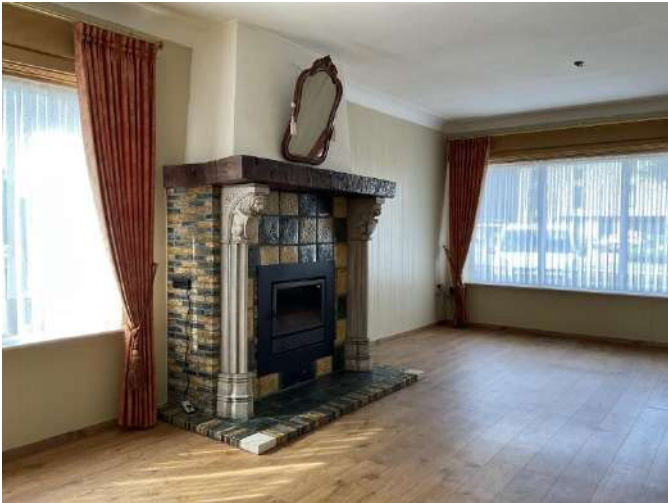
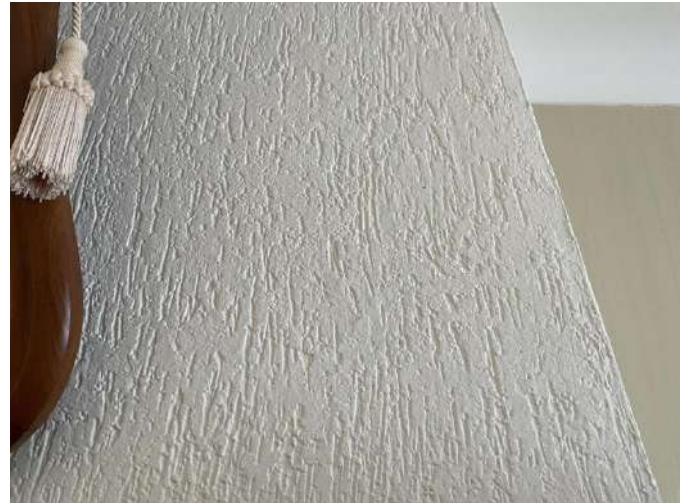
## Fiche 15: SierPleisterwerk muren

Geen asbest

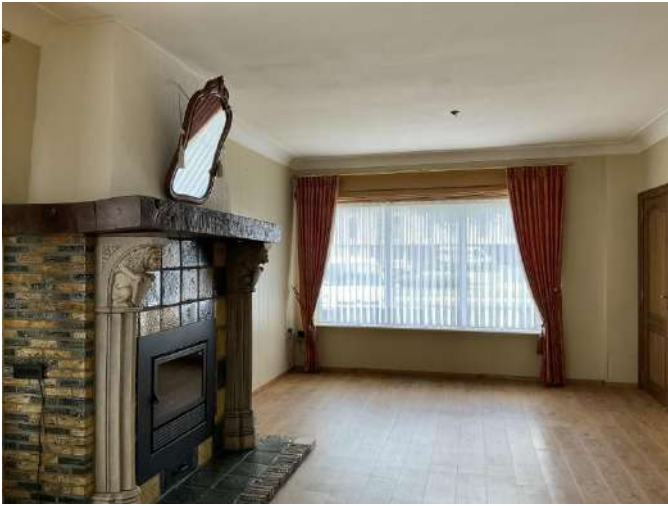
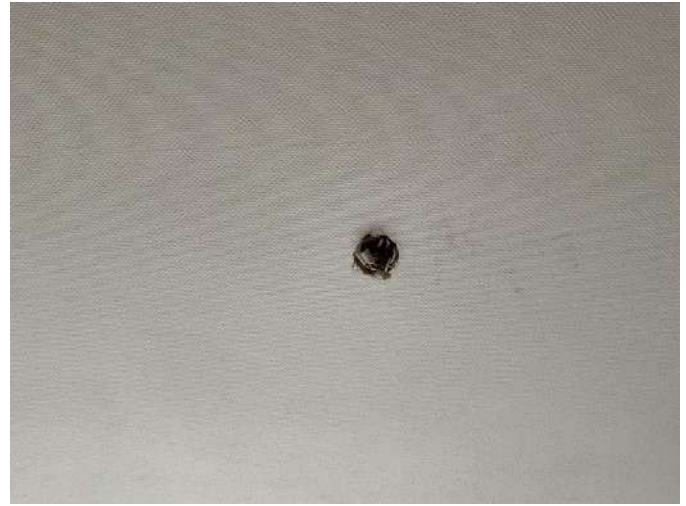
# Fiche 17: Pleisterwerk plafonds

Geen asbest

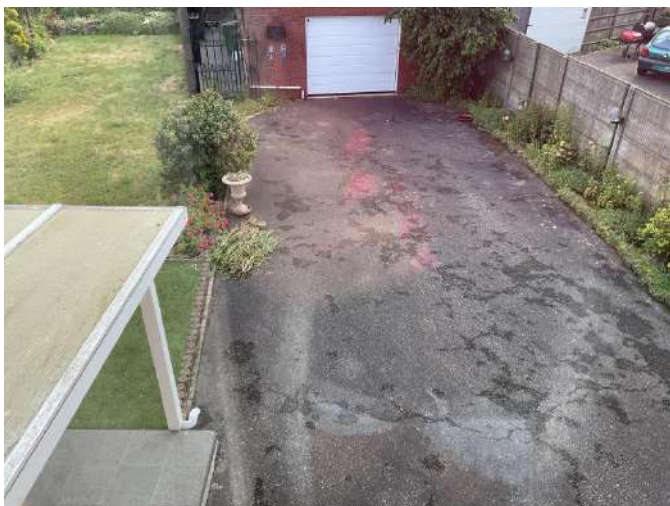
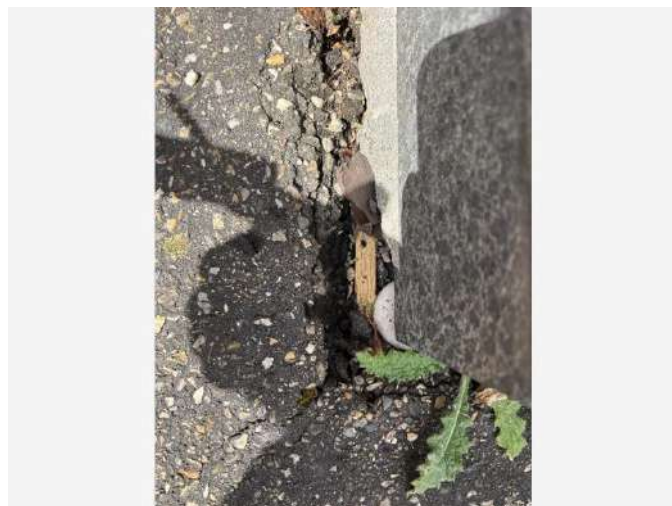
## Fiche 19: Asphalt - verharding

Geen asbest

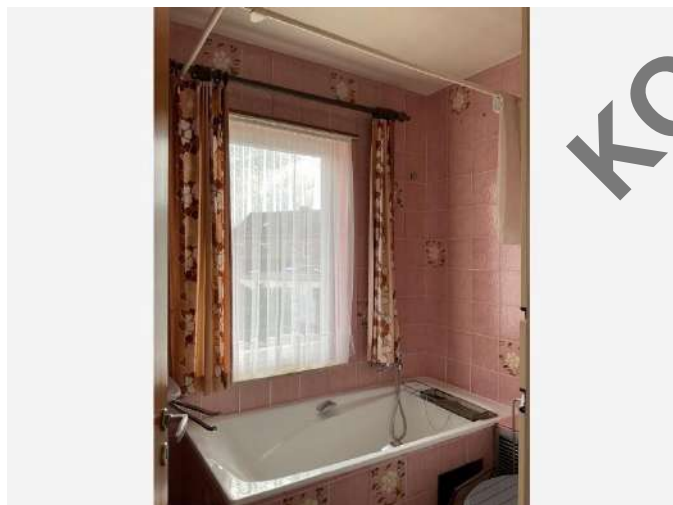
### Fiche 29: Pleisterwerk aan het plafond (niet waarneembaar)

Beschrijving	Notitie	Terug te vinden op plannen
Fiche 29: Pleisterwerk aan het plafond (niet waarneembaar)	Er is geen pleisterwerk waarneembaar op volgende locaties:  in een natte ruimte, badkamer en de keuken  de leefruimte  de traphal  in een individuele ruimte	Plan 1.12: Plan van de eerste verdieping

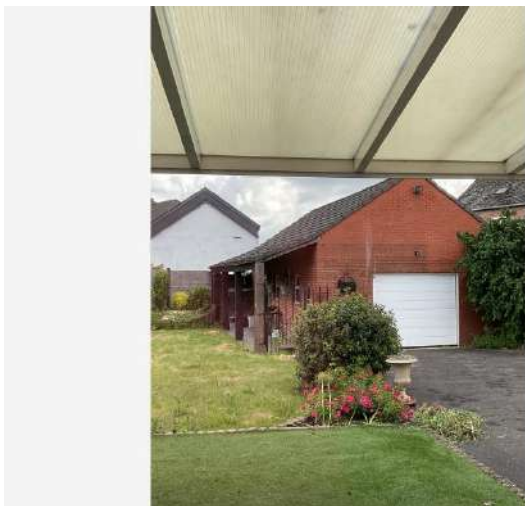
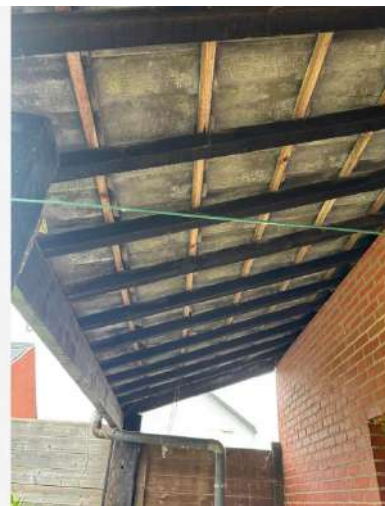
### Fiche 31: Geen onderdak aangetroffen

Beschrijving	Notitie	Terug te vinden op plannen
Fiche 30: Liftinfrastructuur (niet aanwezig)	Er is geen liftinfrastructuur aanwezig op de inspectielocatie.	-
Fiche 31: Geen onderdak aangetroffen	Er werd geen asbestverdacht onderdak aangetroffen. Dit betekent niet dat er geen onderdak aanwezig kan zijn op plaatsen die niet gecontroleerd werden. Bij werken, laat een eventueel aangetroffen onderdak controleren op aanwezigheid van asbest.	Plan 2.3: Plan van het dak
