Asbestinventarisatetest

Rijmenstraat 8, 3900 Pelt

Attestnummer : 20260617-000490.000

Niet-asbestveilig

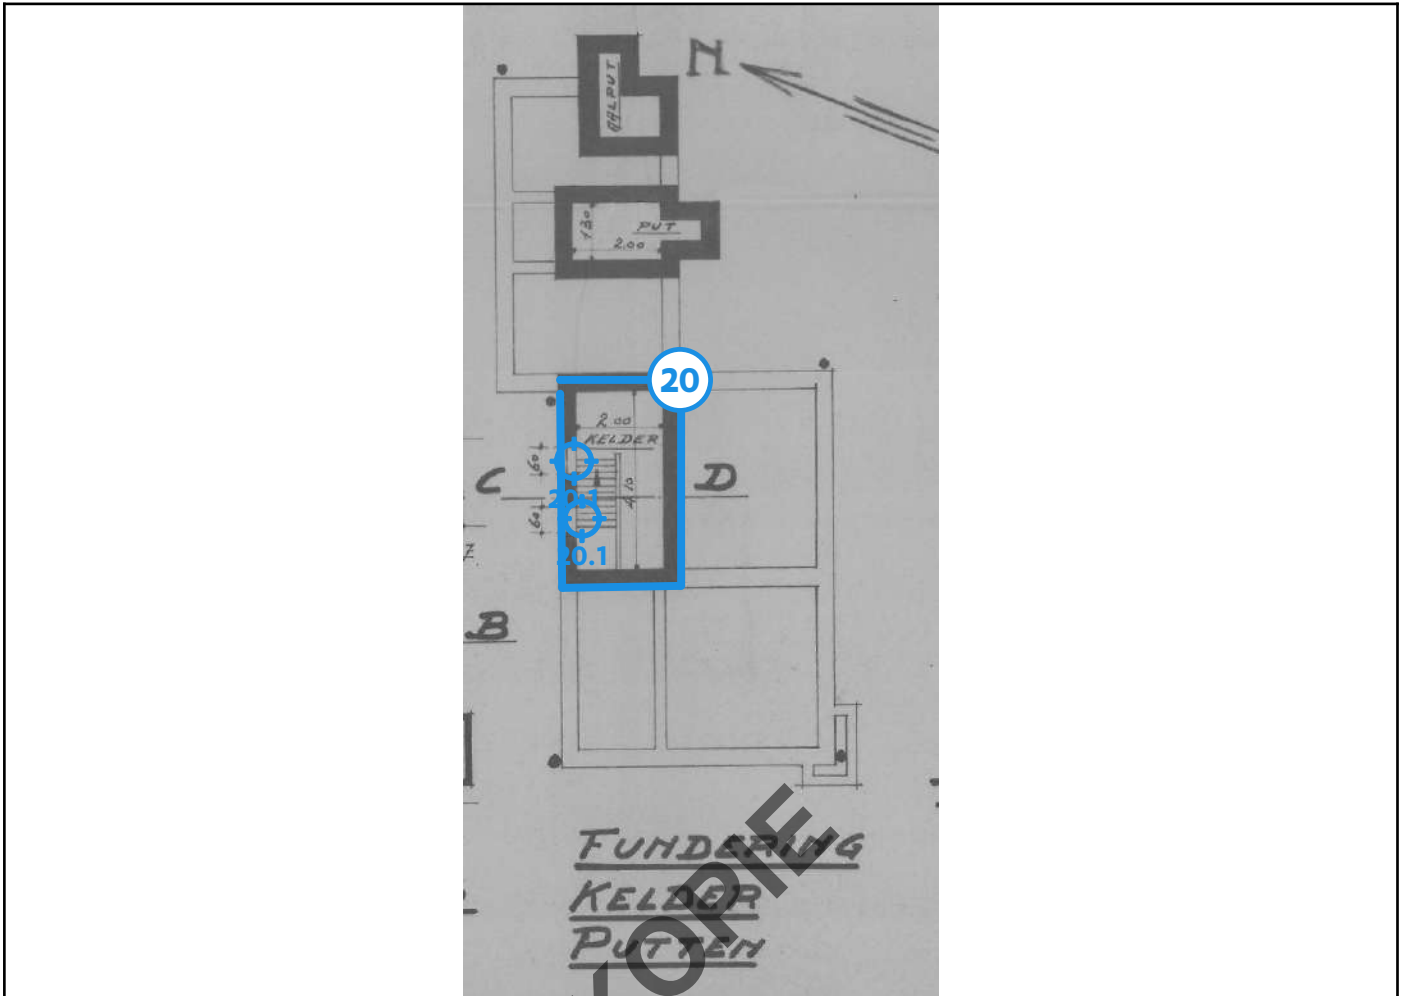
Plan 1.1: Plan van de kelder

Beschrijving	Type	Actie
20. Pleisterwerk wanden cement	Geen asbest	-
20.1 Code: 6020506391	Mengmonster	-

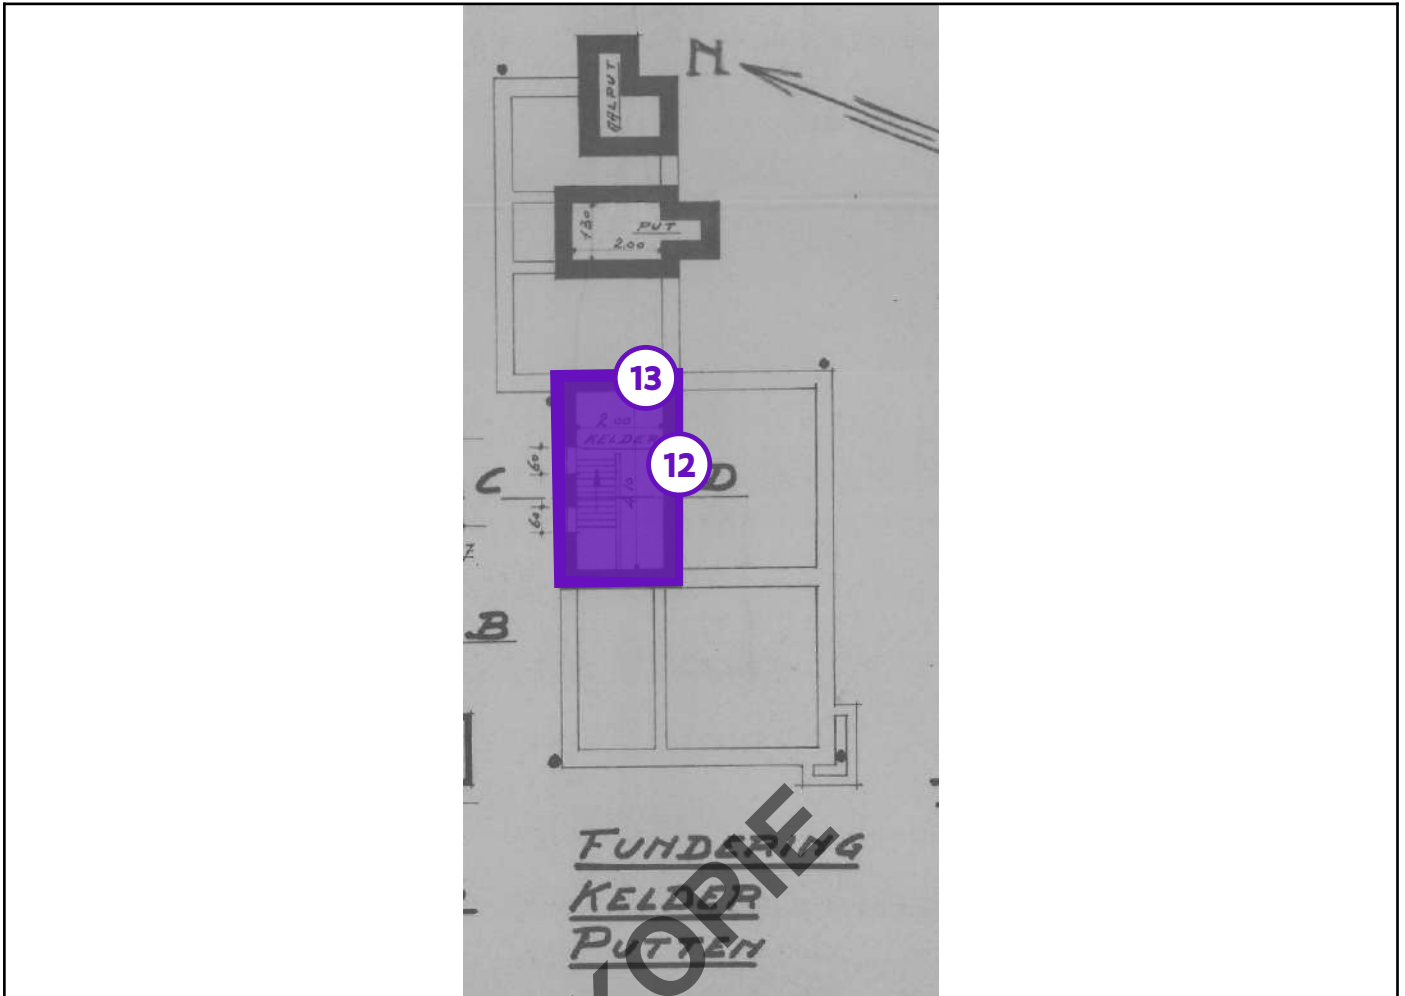
Plan 1.4: Plan van de kelder

Beschrijving	Type	Actie
12. Leiding-, ventilatie-, wacht- en/of afvoerbuizen	Advies	-
13. Onderliggende vloeren, tegels - lijm (vloeren, wanden en plinten)	Advies	-

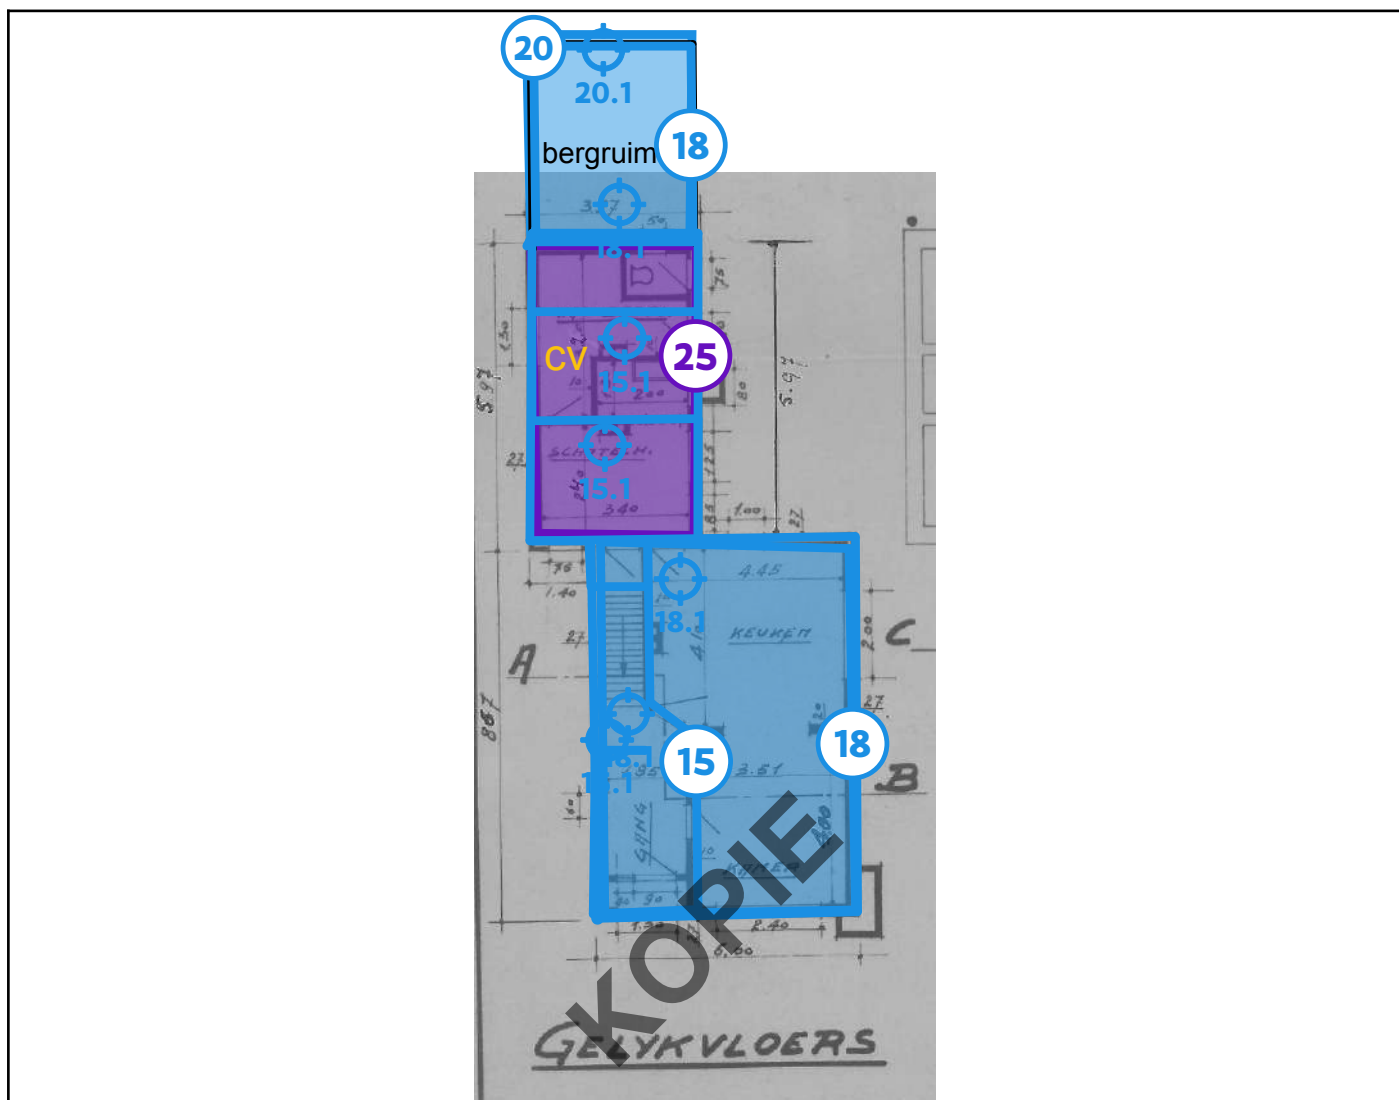
Plan 1.5: Plan van het gelijkvloers

Beschrijving	Type	Actie
15. Pleisterwerk muren kalk	Geen asbest	-
15.1 Code: 6020506389	Mengmonster	-
18. Pleisterwerk plafonds	Geen asbest	-
18.1 Code: 6020506393	Mengmonster	-
20. Pleisterwerk wanden cement	Geen asbest	-
20.1 Code: 6020506391	Mengmonster	-

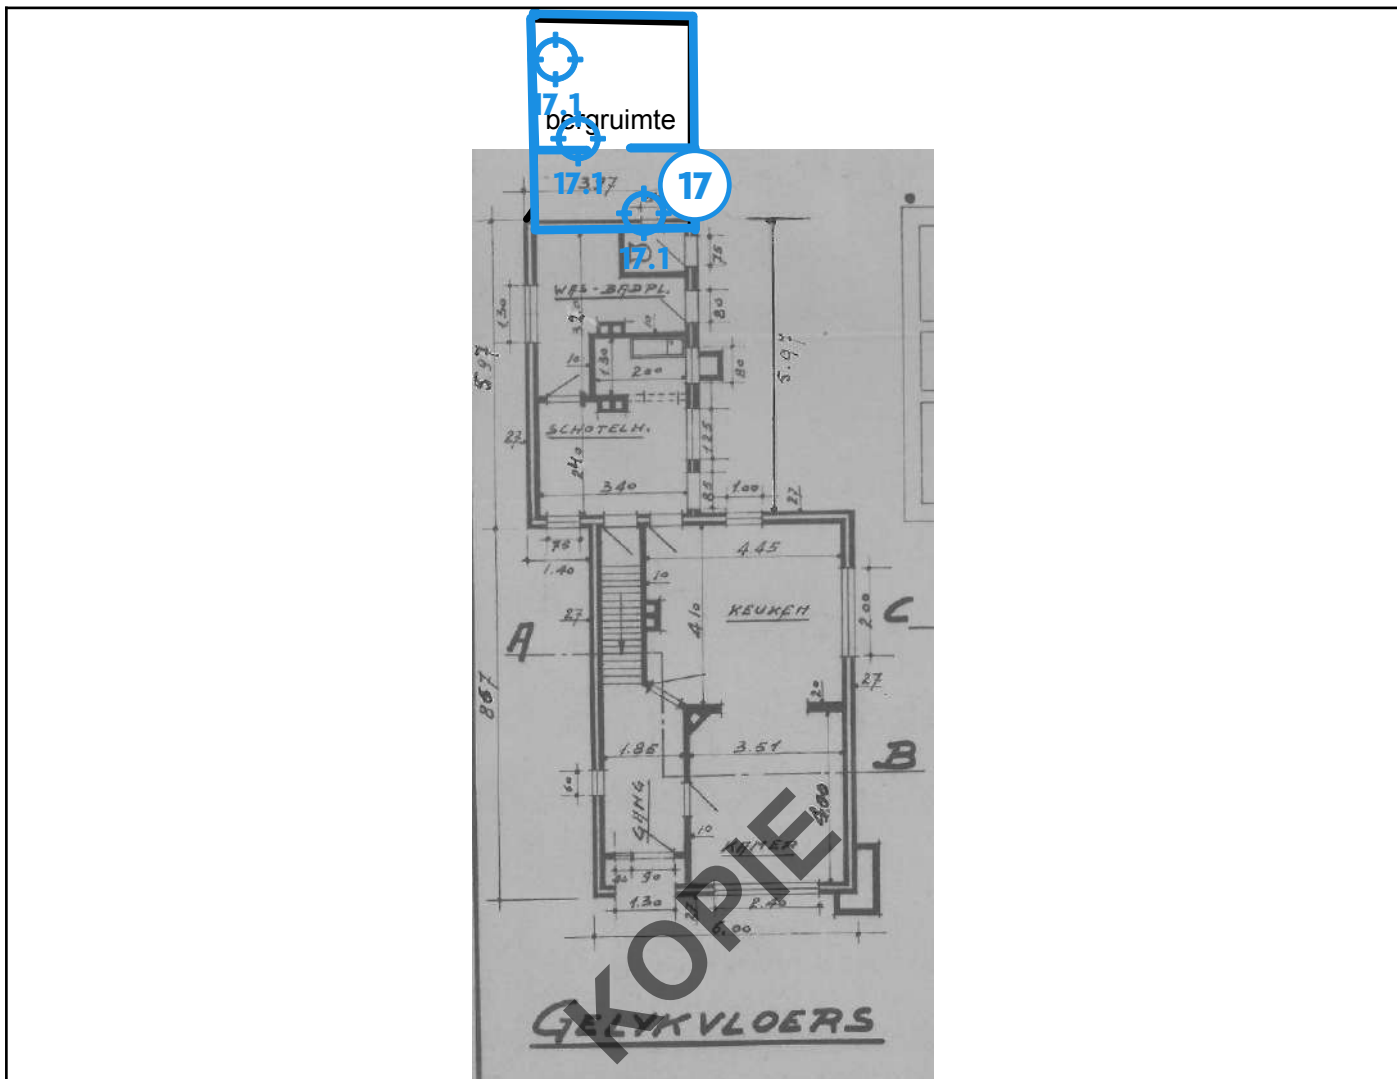
Plan 1.6: Plan van het gelijkvloers

Beschrijving	Type	Actie
17. Tegelijm wandtegels bergruimte	Geen asbest	-
17.1 Code: 6020506390	Mengmonster	-

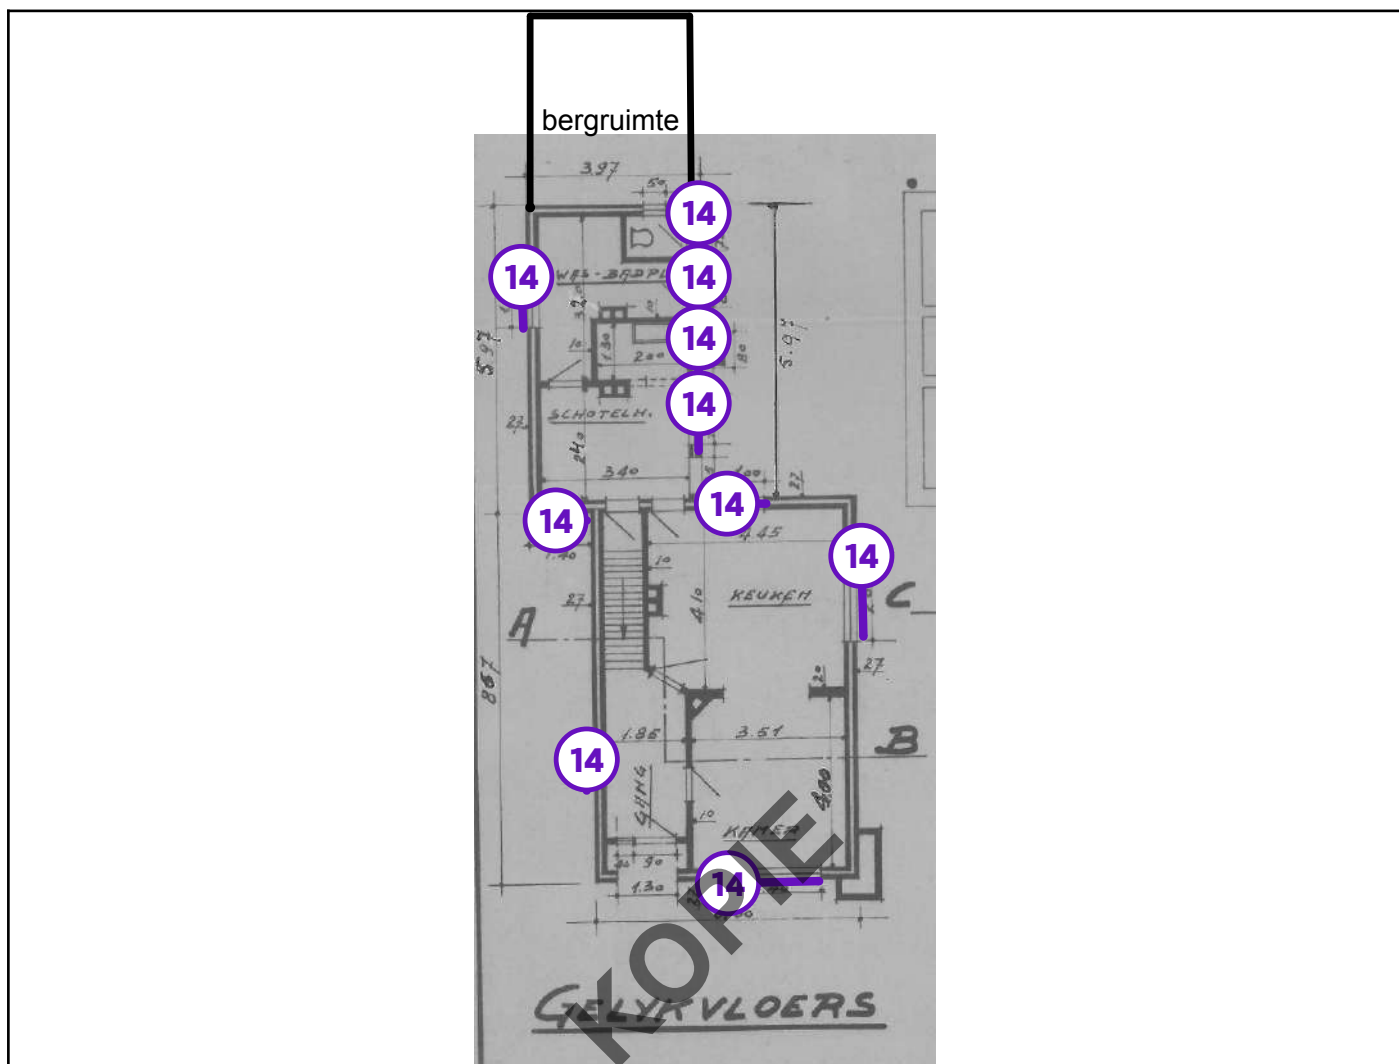
Plan 1.9: Plan van het gelijkvloers

Beschrijving	Type	Actie
14. Tegellijn/mortel vensterbank buiten	Advies	-

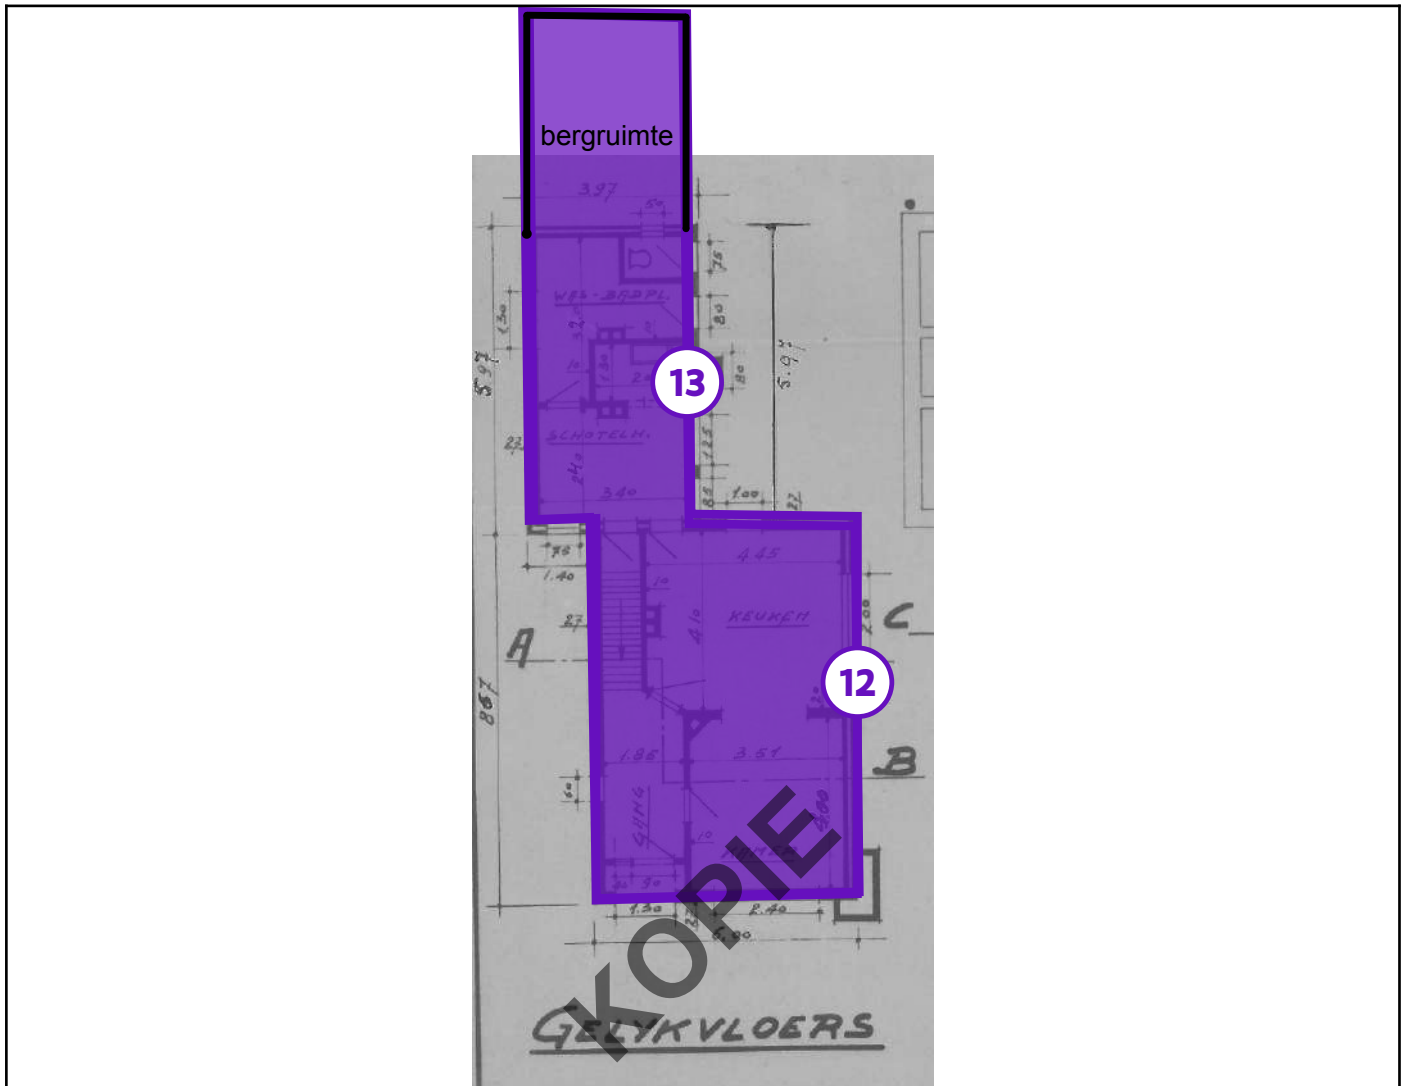
Plan 1.10: Plan van het gelijkvloers

Beschrijving	Type	Actie
12. Leiding-, verluchting-, wacht- en/of afvoerbuizen	Advies	-
13. Onderliggende vloeren, tegels - lijm (vloeren, wanden en plinten)	Advies	-

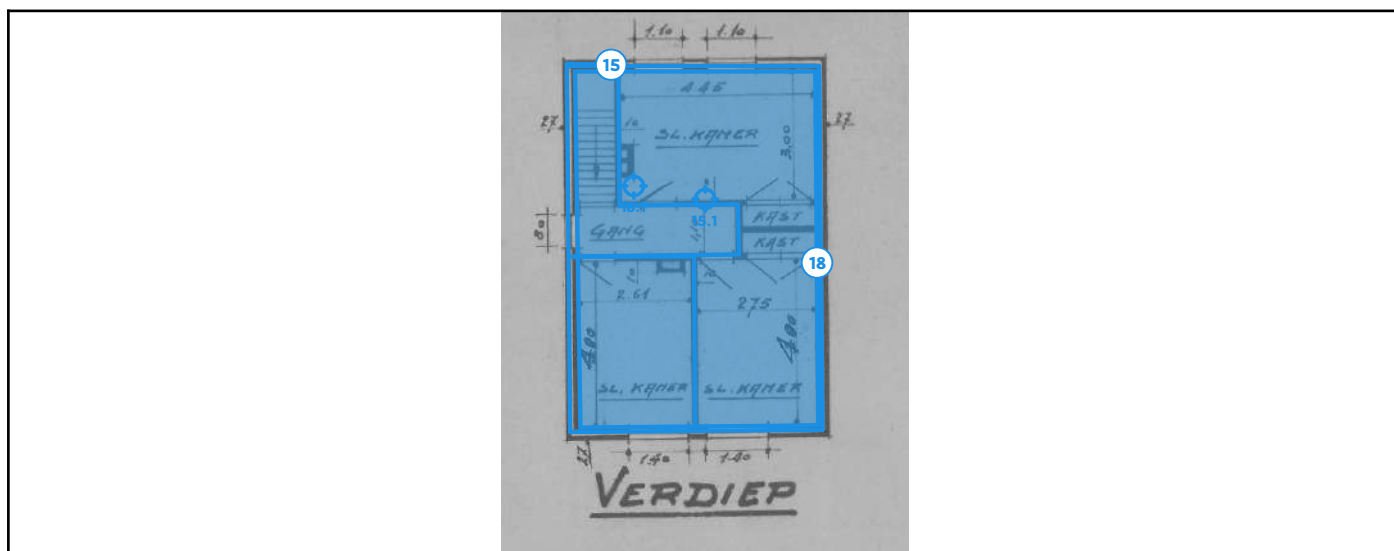
Plan 1.11: Plan van de eerste verdieping

Beschrijving	Type	Actie
15. Pleisterwerk muren kalk	Geen asbest	-
15.1 Code: 6020506389	Mengmonster	-
18. Pleisterwerk plafonds	Geen asbest	-
18.1 Code: 6020506393	Mengmonster	-

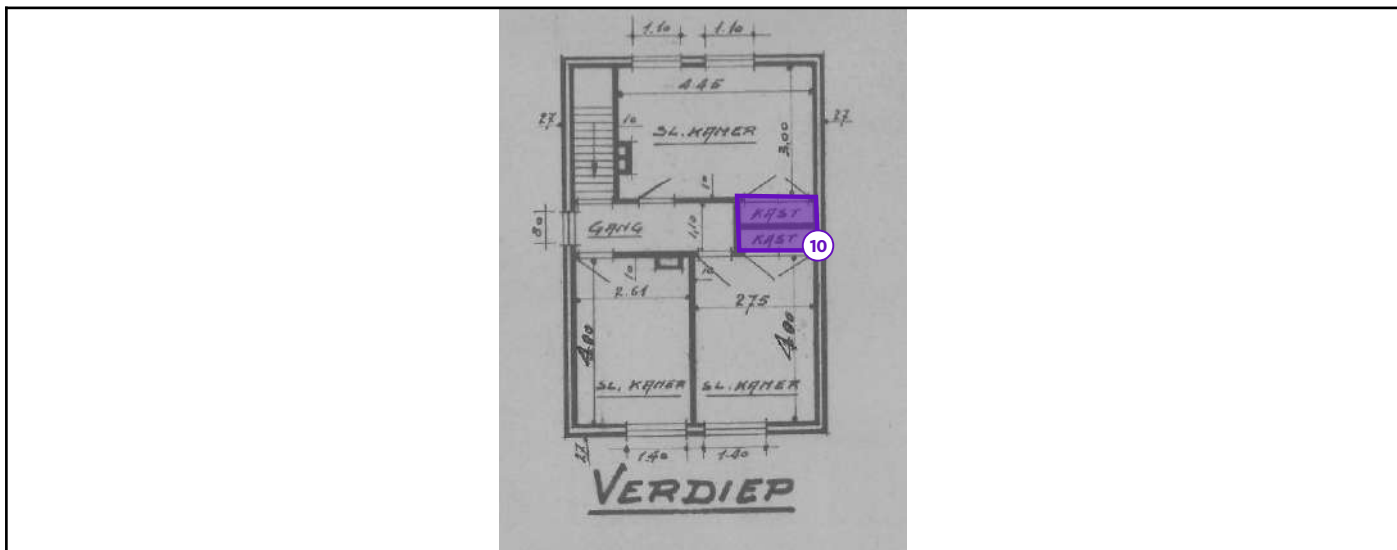
Plan 1.13: Plan van de eerste verdieping

Beschrijving	Type	Actie
10. Vinylvloer niet verdacht	Advies	-

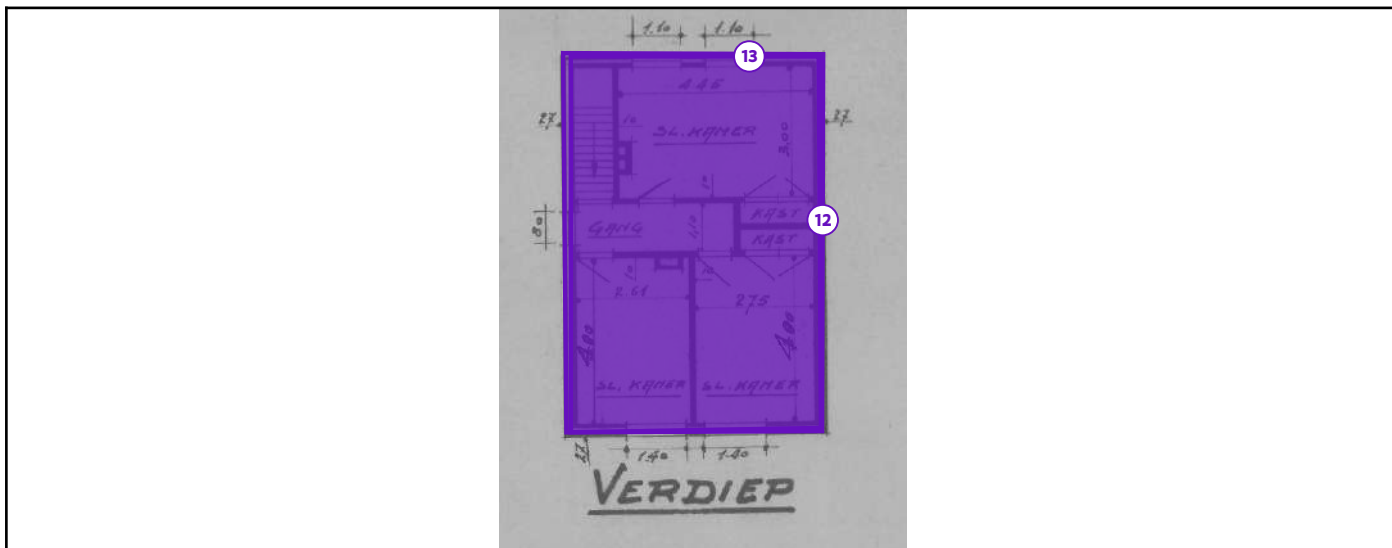
Plan 1.15: Plan van de eerste verdieping

Beschrijving	Type	Actie
12. Leiding-, ventilatie-, wacht- en/of afvoerbuizen	Advies	-
13. Onderliggende vloeren, tegels - lijm (vloeren, wanden en plinten)	Advies	-

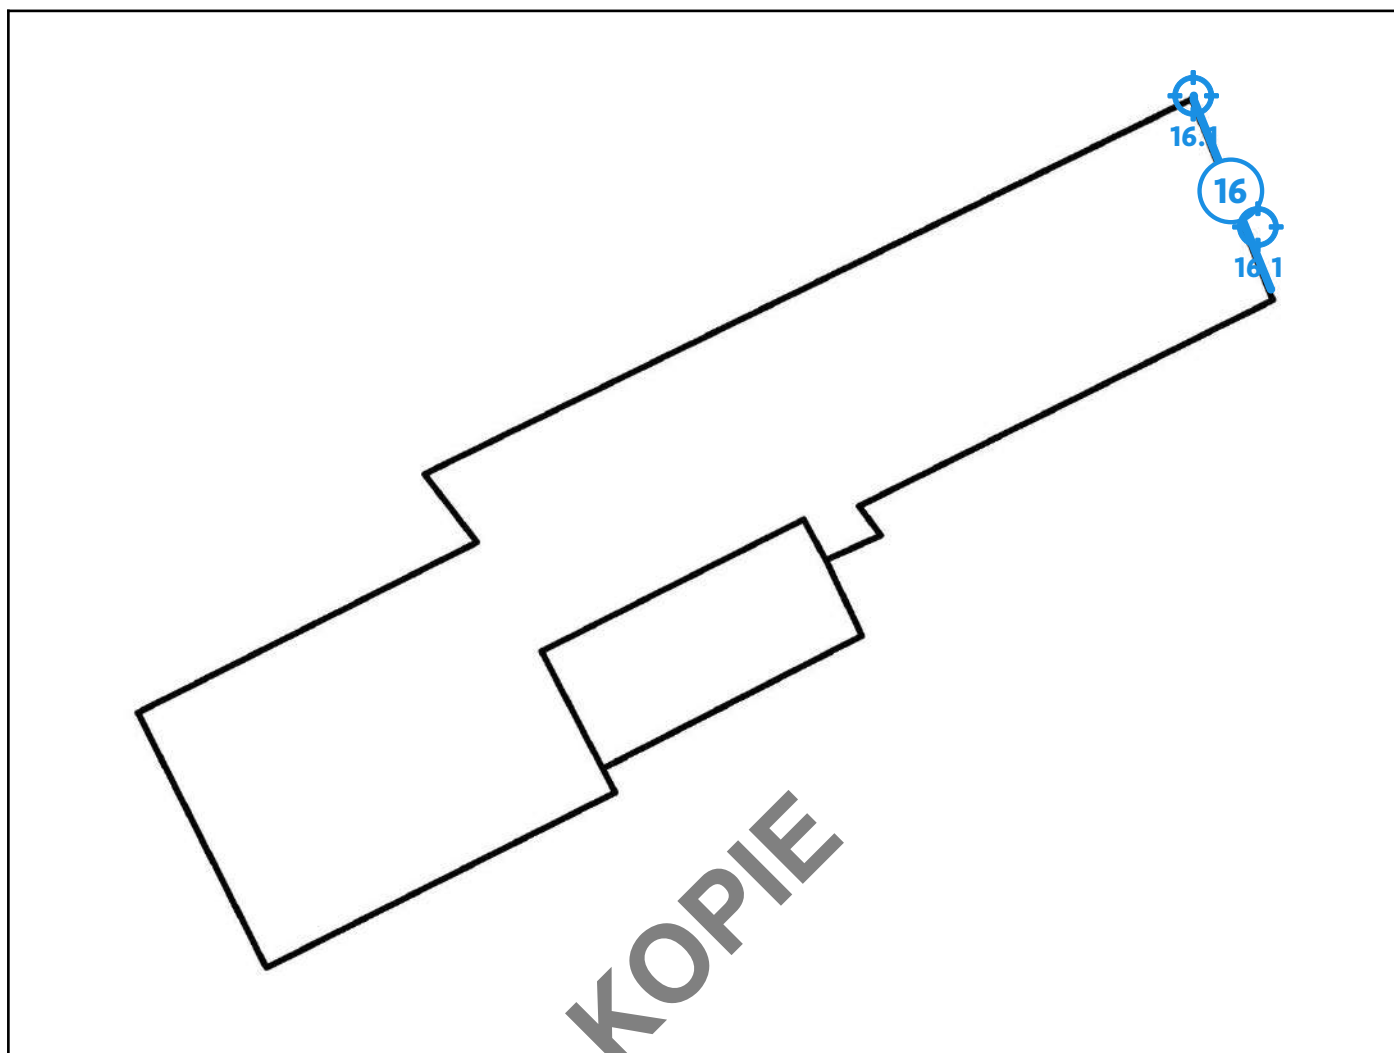
Plan 1.17: Plan van de buitenzijde

Beschrijving	Type	Actie
16. Crepi gevels	Geen asbest	-
16.1 Code: 6020506392	Mengmonster	-

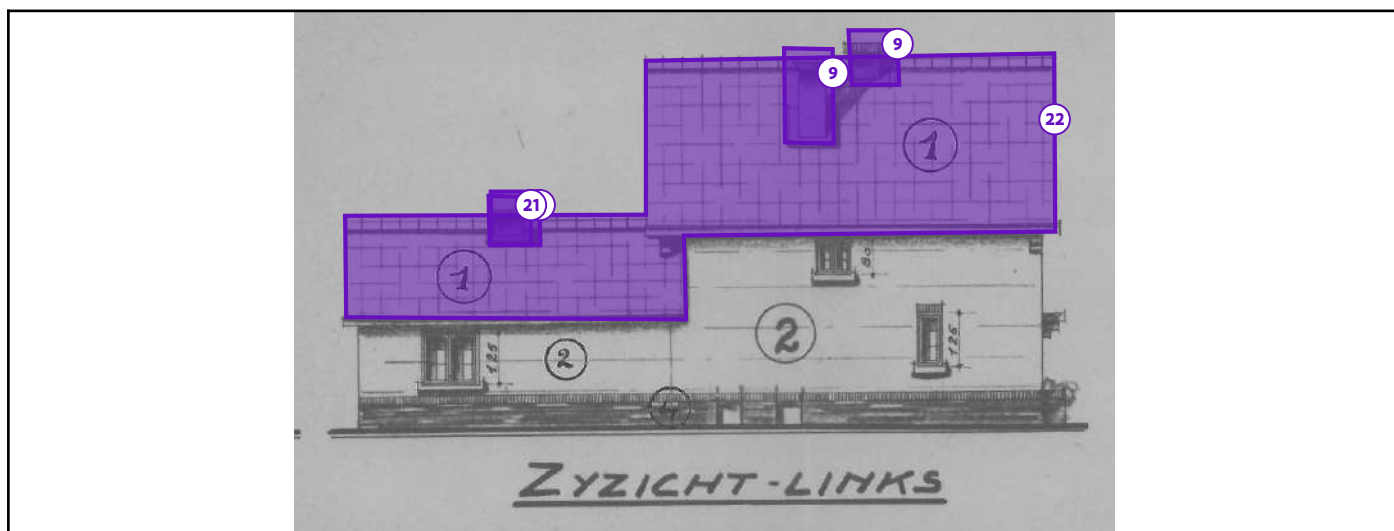
Plan 2.2: Plan van het dak

Beschrijving	Type	Actie
9. Schouw binnenzijde	Beperking	-
21. Rookgaskanaal (niet verdacht)	Overige ruimte of materiaal	-
22. Dakbedekking bestaande uit pannen (niet verdacht)	Overige ruimte of materiaal	-

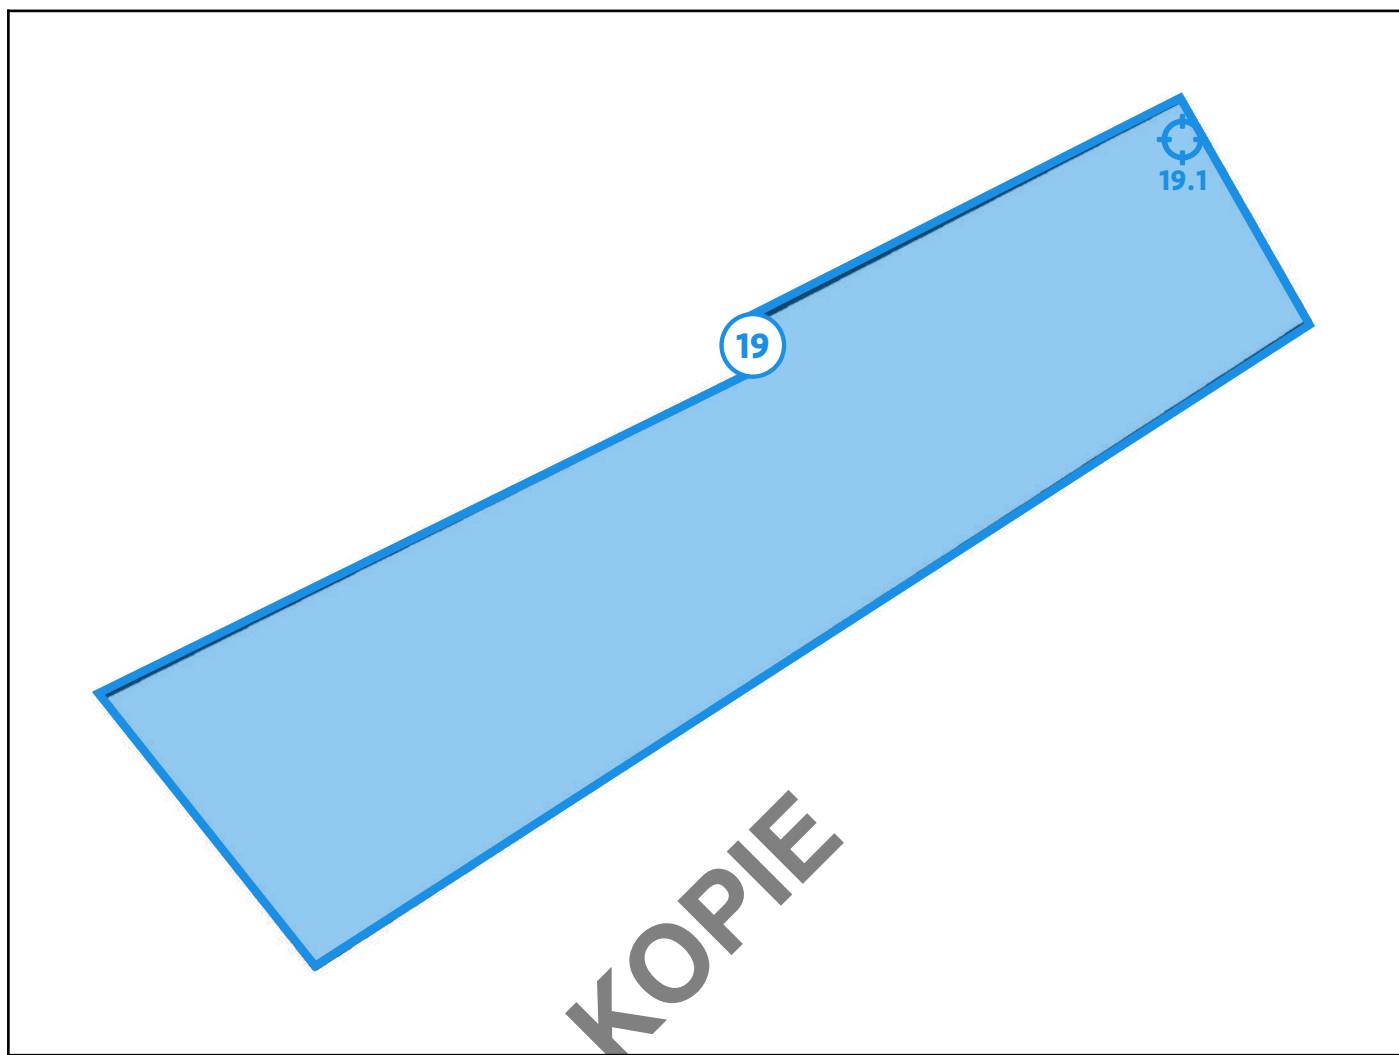
Plan 3.1: Verharding - oprit

Beschrijving	Type	Actie
19. Asphalt - verharding	Geen asbest	-
19.1 Code: 6020506387	Puntmonster	-

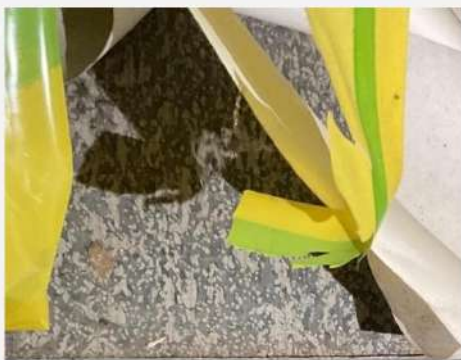
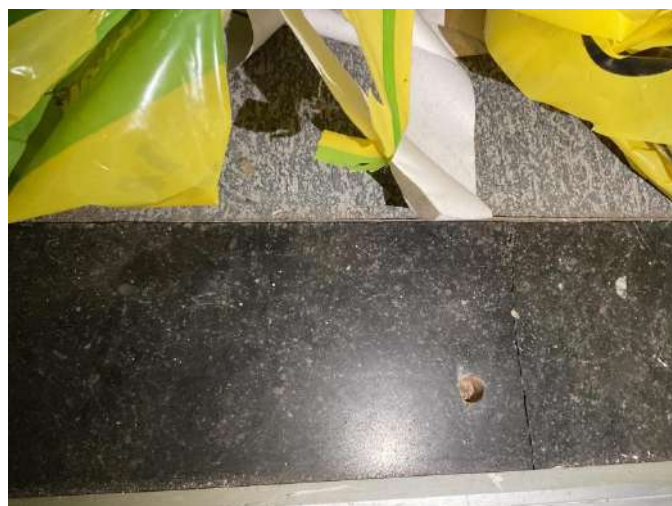
Basis voor advies	De asbestdeskundige beoordeelt het materiaal als niet-asbestverdacht.
Primaire drager	Vloer

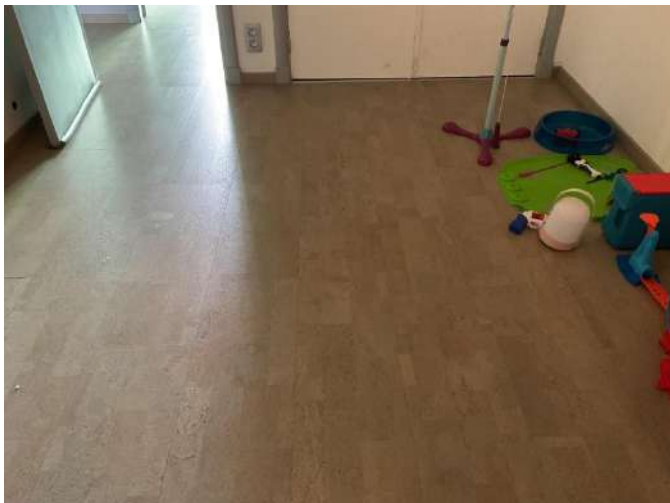
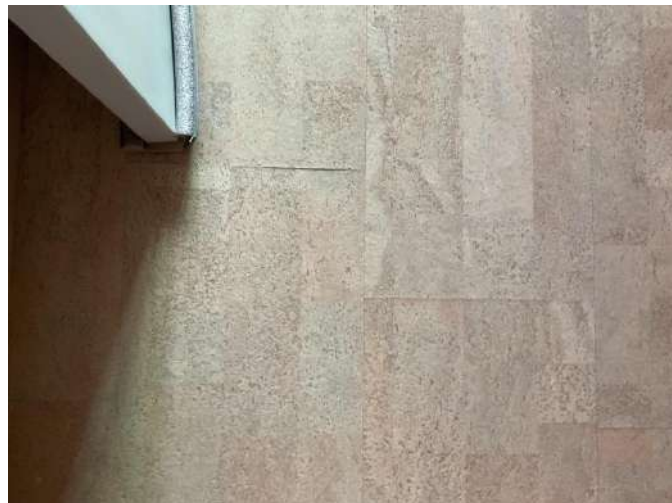
Basis voor advies	Beoordeling op basis van expertise, zonder een vaststelling door de asbestdeskundige.
Primaire drager	vloeren en wanden

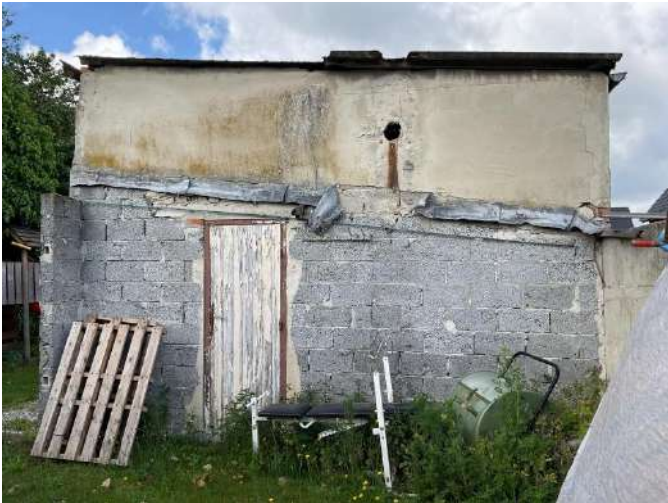
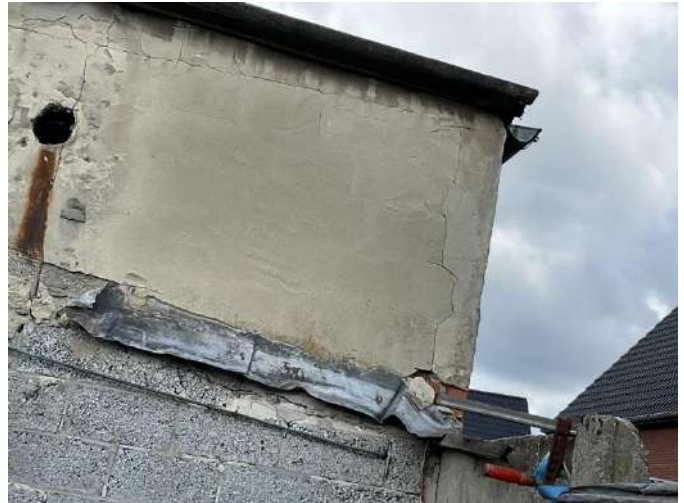
Fiche 16: Crepi gevels

Geen asbest

Beschrijving	Crepi gevels
Omgeving	Buiten
Primaire drager	Wand buitenschil
Bindmiddel van materiaal	Cement
Gebondenheid op basis van bindmiddel	Hecht
Hoeveelheid (oppervlakte - aantal)	• 7,00 m ² - 1 stuk
Totale oppervlakte	7,00 m ²
Identificatiemethode	Een monstername door de asbestdeskundige met laboanalyse door een asbestlabo.
Destructieve handeling voor identificatie	Nee
Opmerking	De hoeveelheid is een zo nauwkeurig mogelijke opmeting. Hieraan kunnen evenwel geen rechten worden ontleend.

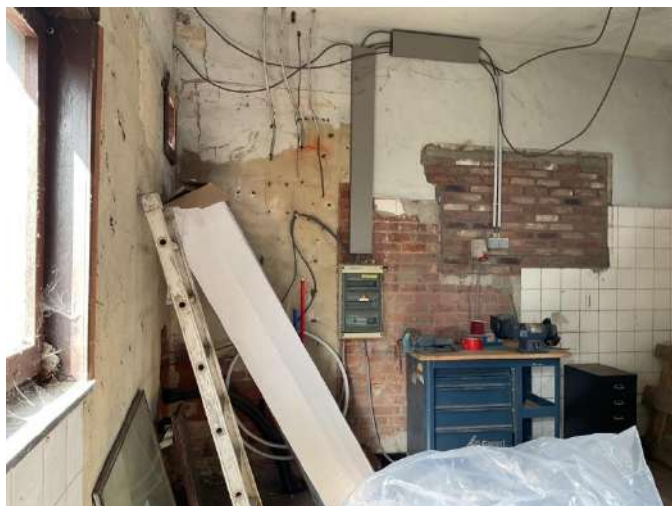
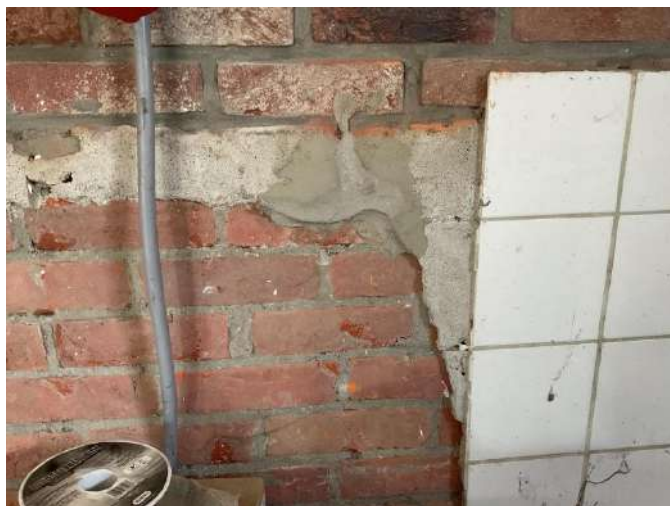
Geen asbest

Beschrijving	Tegellijm wandtegels bergruimte
Omgeving	Binnen
Primaire drager	Binnenwand
Bindmiddel van materiaal	Cement
Gebondenheid op basis van bindmiddel	Hecht
Hoeveelheid (gewicht - aantal)	<ul style="list-style-type: none">• 120,00 kg - 1 stuk
Totaal gewicht	120,00 kg
Identificatiemethode	Een monstername door de asbestdeskundige met laboanalyse door een asbestlabo.
Destructieve handeling voor identificatie	Nee
Opmerking	De hoeveelheid is een zo nauwkeurig mogelijke opmeting. Hieraan kunnen evenwel geen rechten worden ontleend.

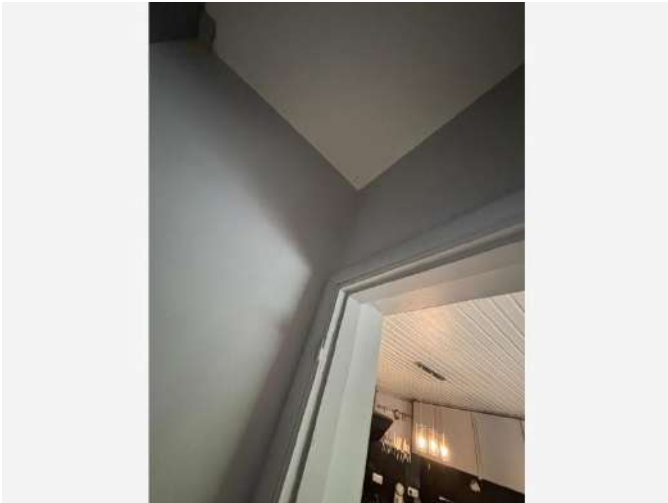
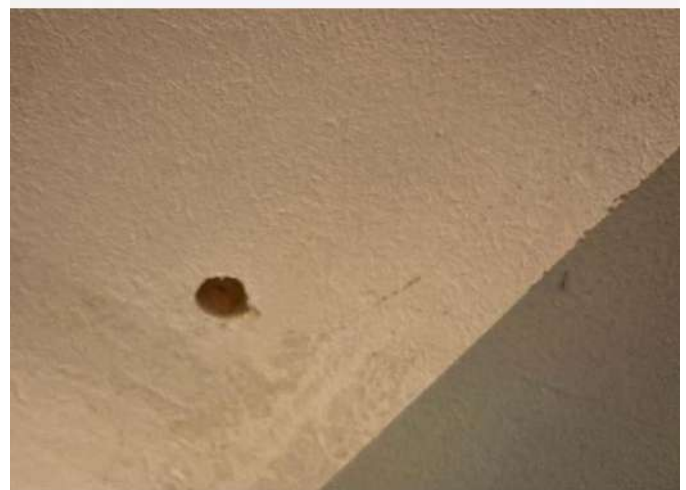
Geen asbest

Beschrijving	Pleisterwerk plafonds
Omgeving	Binnen
Primaire drager	Plafond
Bindmiddel van materiaal	Gips - kalk
Gebondenheid op basis van bindmiddel	Niet-hechtgebonden
Hoeveelheid (oppervlakte - dikte - aantal)	• 130,00 m ² - 1,00 cm - 1 stuk
Totaal volume	1,30 m ³
Identificatiemethode	Een monstername door de asbestdeskundige met laboanalyse door een asbestlabo.
Destructieve handeling voor identificatie	Nee
Opmerking	<p>De hoeveelheid is een zo nauwkeurig mogelijke opmeting. Hieraan kunnen evenwel geen rechten worden ontleend. Waar mogelijk, wordt staalname uitgevoerd conform het inspectieprotocol: in een droge ruimte zoals een slaapkamer, in een natte ruimte zoals een keuken of badkamer, in een traphal en in een stookruimte.</p> <p>In de bergruimte in de traphal gelijkvloers in de hal langs de keuken in een slaapkamer eerste verdieping</p>

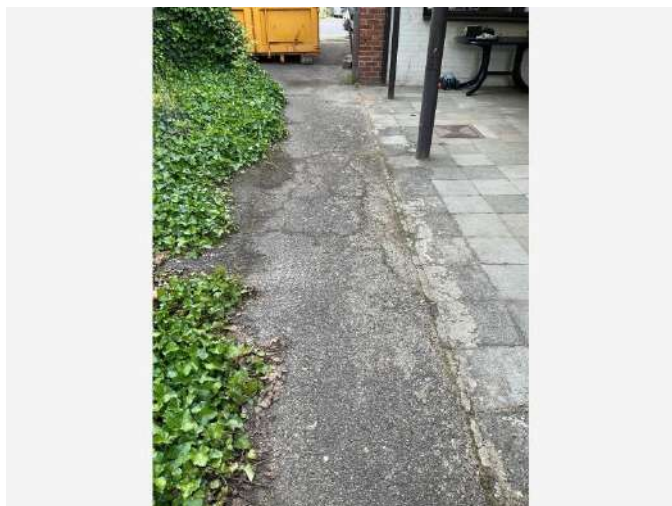
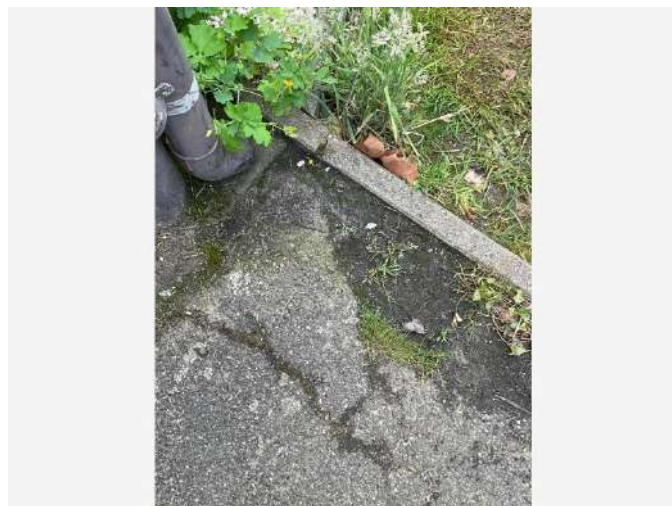
Geen asbest

Beschrijving	Asfalt - verharding
Omgeving	Buiten
Primaire drager	Verharding, wegenis
Bindmiddel van materiaal	Bitumen (roofing, teer, asfalt)
Gebondenheid op basis van bindmiddel	Hecht
Hoeveelheid (gewicht - aantal)	• 1.000,00 kg - 1 stuk
Totaal gewicht	1.000,00 kg
Identificatiemethode	Een monstername door de asbestdeskundige met laboanalyse door een asbestlabo.
Destructieve handeling voor identificatie	Nee
Opmerking	Staalname tot op de eventuele onderliggende lagen is niet mogelijk zonder uitbreiding naar een destructief onderzoek.

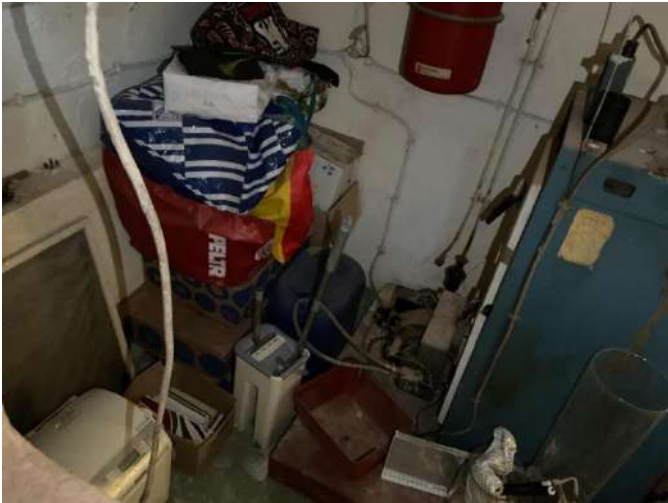
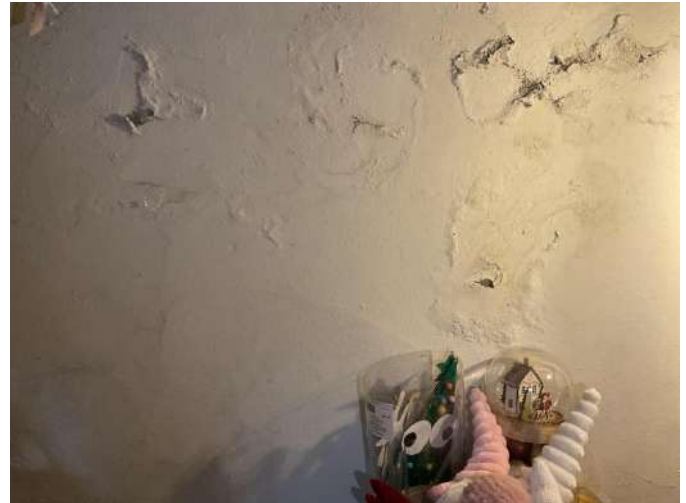
Geen asbest

Beschrijving	Pleisterwerk wanden cement
Omgeving	Binnen
Primaire drager	Binnenwand
Bindmiddel van materiaal	Cement
Gebondenheid op basis van bindmiddel	Hecht
Hoeveelheid (gewicht - aantal)	<ul style="list-style-type: none">• 200,00 kg - 1 stuk
Totaal gewicht	200,00 kg
Identificatiemethode	Een monstername door de asbestdeskundige met laboanalyse door een asbestlabo.
Destructieve handeling voor identificatie	Nee
Opmerking	<p>De hoeveelheid is een zo nauwkeurig mogelijke opmeting. Hieraan kunnen evenwel geen rechten worden ontleend. Waar mogelijk, wordt staalname uitgevoerd conform het inspectieprotocol</p> <p>2X IN DE KELDER</p> <p>1X IN DE BERGRUIMTE</p>

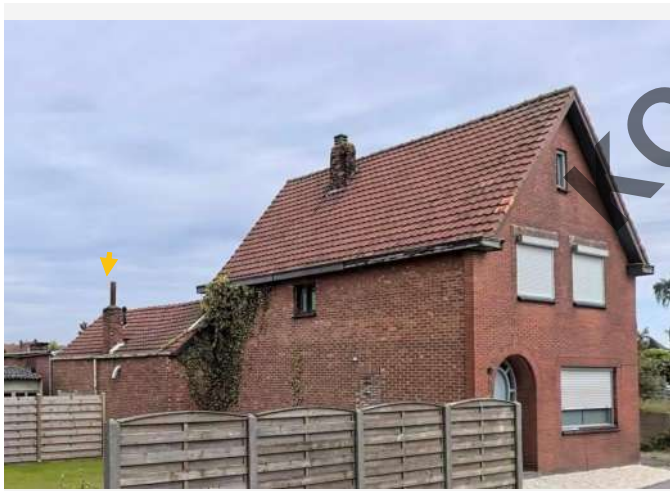
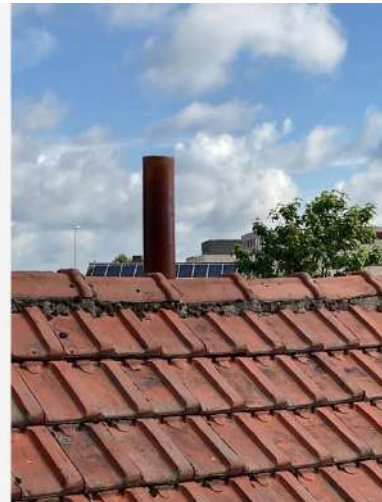
Beschrijving	Notitie	Terug te vinden op plannen
Fiche 21: Rookgaskanaal (niet verdacht)	Het rookgaskanaal is niet-asbestverdacht.	Plan 2.2: Plan van het dak
Fiche 22: Dakbedekking bestaande uit pannen (niet verdacht)	De dakbedekking is niet-asbestverdacht.	Plan 1.16: Plan van het dak Plan 2.2: Plan van het dak
Fiche 23: Dakbedekking (niet verdacht) (kunstofplaten)	De dakbedekking is niet asbestverdacht, kunstofplaten	Plan 1.16: Plan van het dak
Fiche 24: CV-ketel (niet verdacht)	De CV-ketel (dichtingen, isolerend materiaal) is niet asbestverdacht.	Plan 1.7: Plan van het gelijkvloers

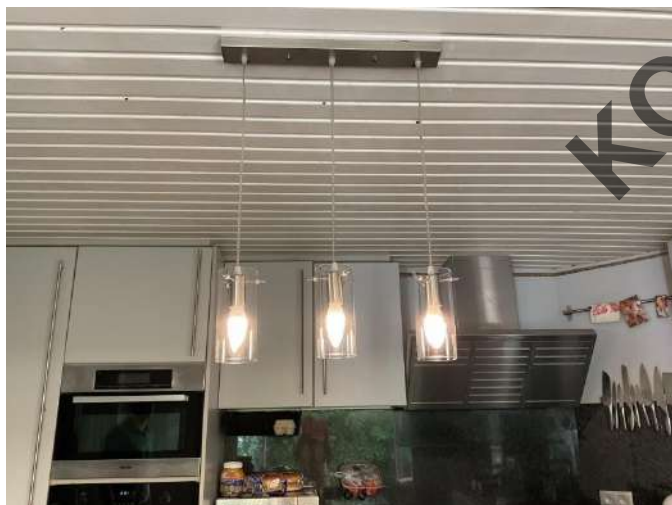
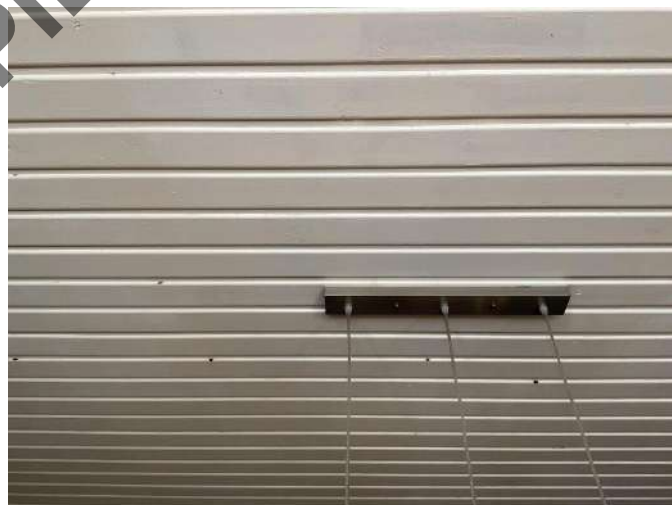
Beschrijving	Notitie	Terug te vinden op plannen
Fiche 25: Pleisterwerk aan het plafond (niet waarneembaar)	Er is geen pleisterwerk waarneembaar op volgende locaties: in een natte ruimte, badkamer en de keuken de leefruimte de traphal in een individuele ruimte	Plan 1.5: Plan van het gelijkvloers

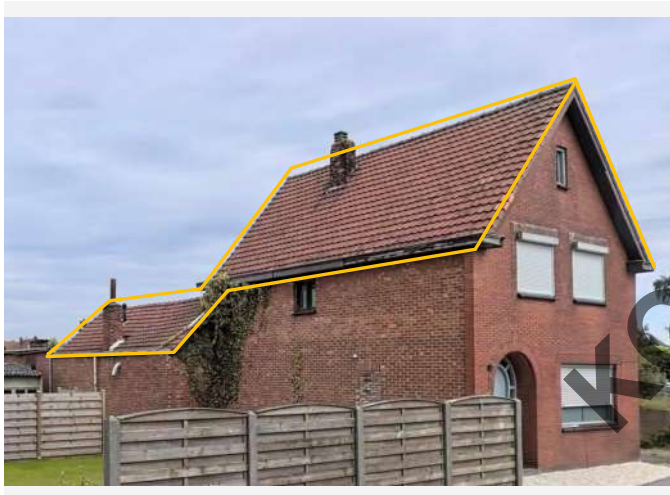
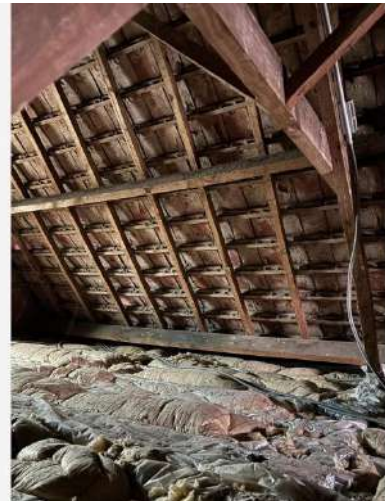
Beschrijving	Notitie	Terug te vinden op plannen
Fiche 26: Liftinfrastructuur (niet aanwezig)	Er is geen liftinfrastructuur aanwezig op de inspectielocatie.	-
Fiche 27: Geen onderdak aangetroffen	Aan de binnenzijde van de 2 zolders werd geen asbestverdacht onderdak aangetroffen.	Plan 2.3: Plan van het dak
