Asbestinventarisatetest

Kerkstraat 61C, 3920 Lommel

Attestnummer : **20251014-000175.000**

Uitgegeven op : **14.10.2025**

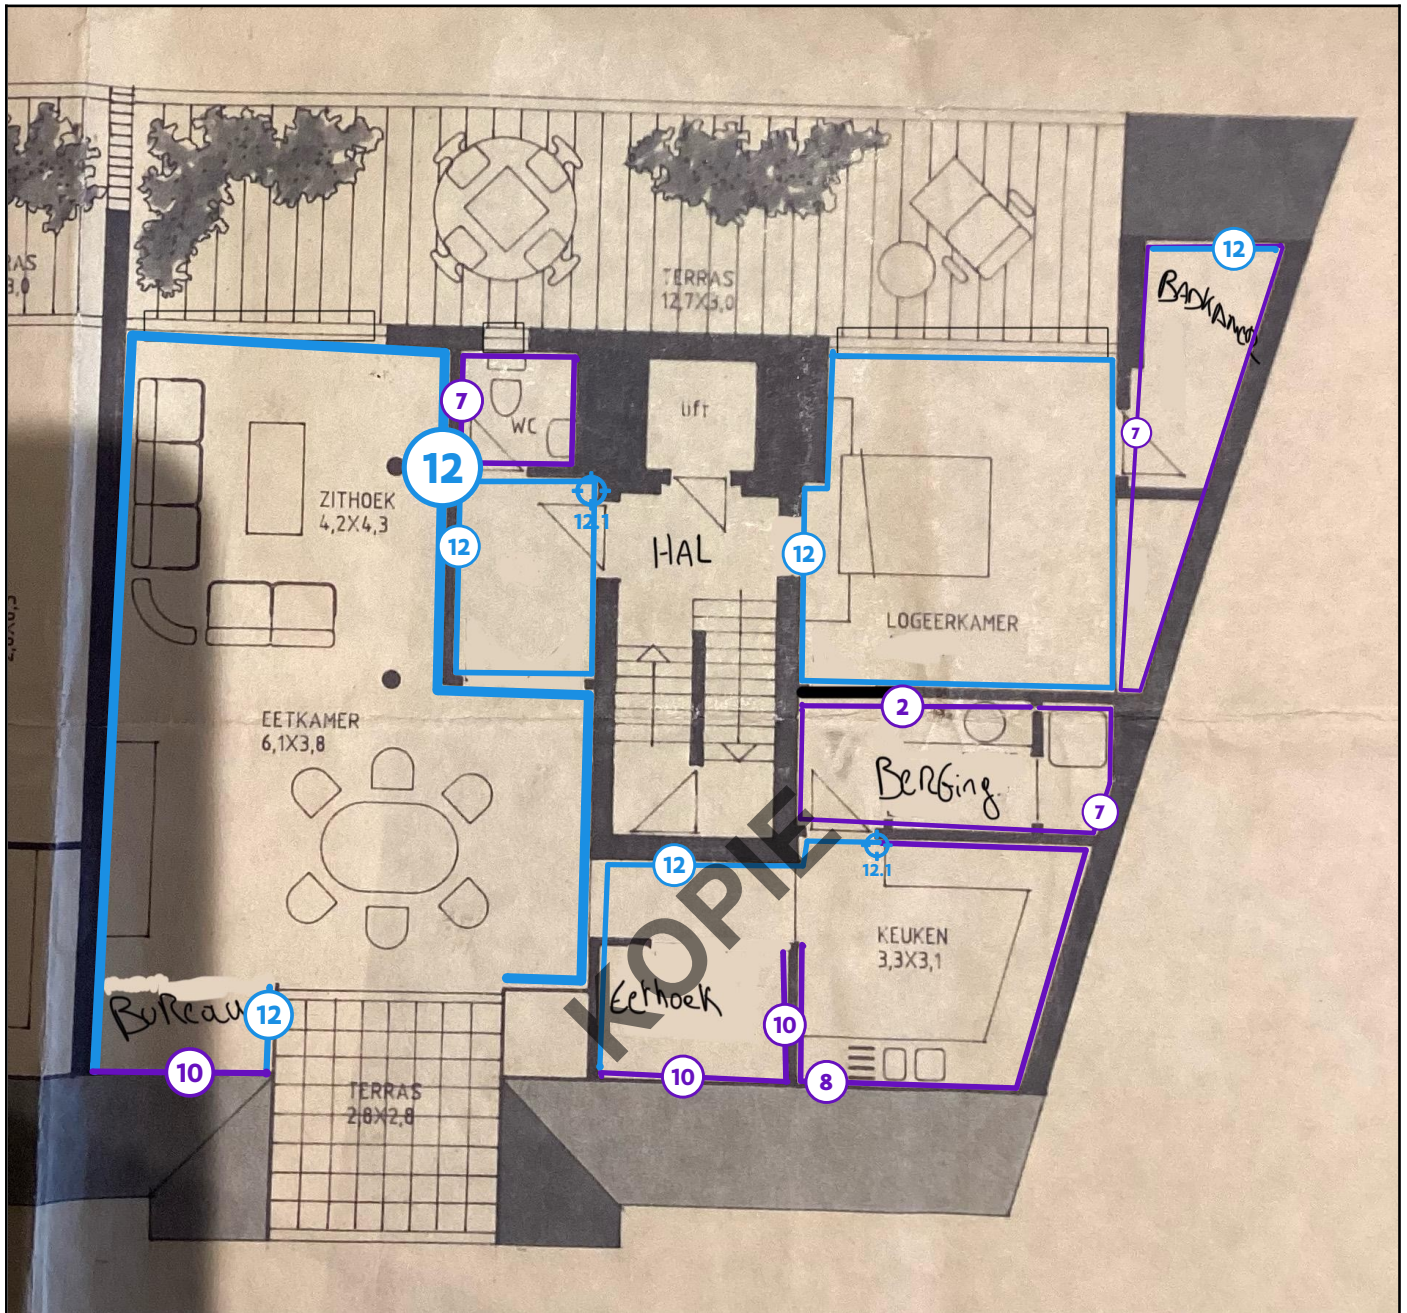
Plan 1.1: Appartement

Beschrijving	Type	Actie
2. Inbouwkasten (berging)	Advies	-
7. Tegellijn achter wandtegels & plinten	Advies	-
8. Inbouwkasten met spatwandtegels (keuken)	Advies	-
10. Voorzetwand(en) hout	Advies	-

12. Pleisterwerk wanden	Geen asbest	-
12.1 Code: M01	Mengmonster	-

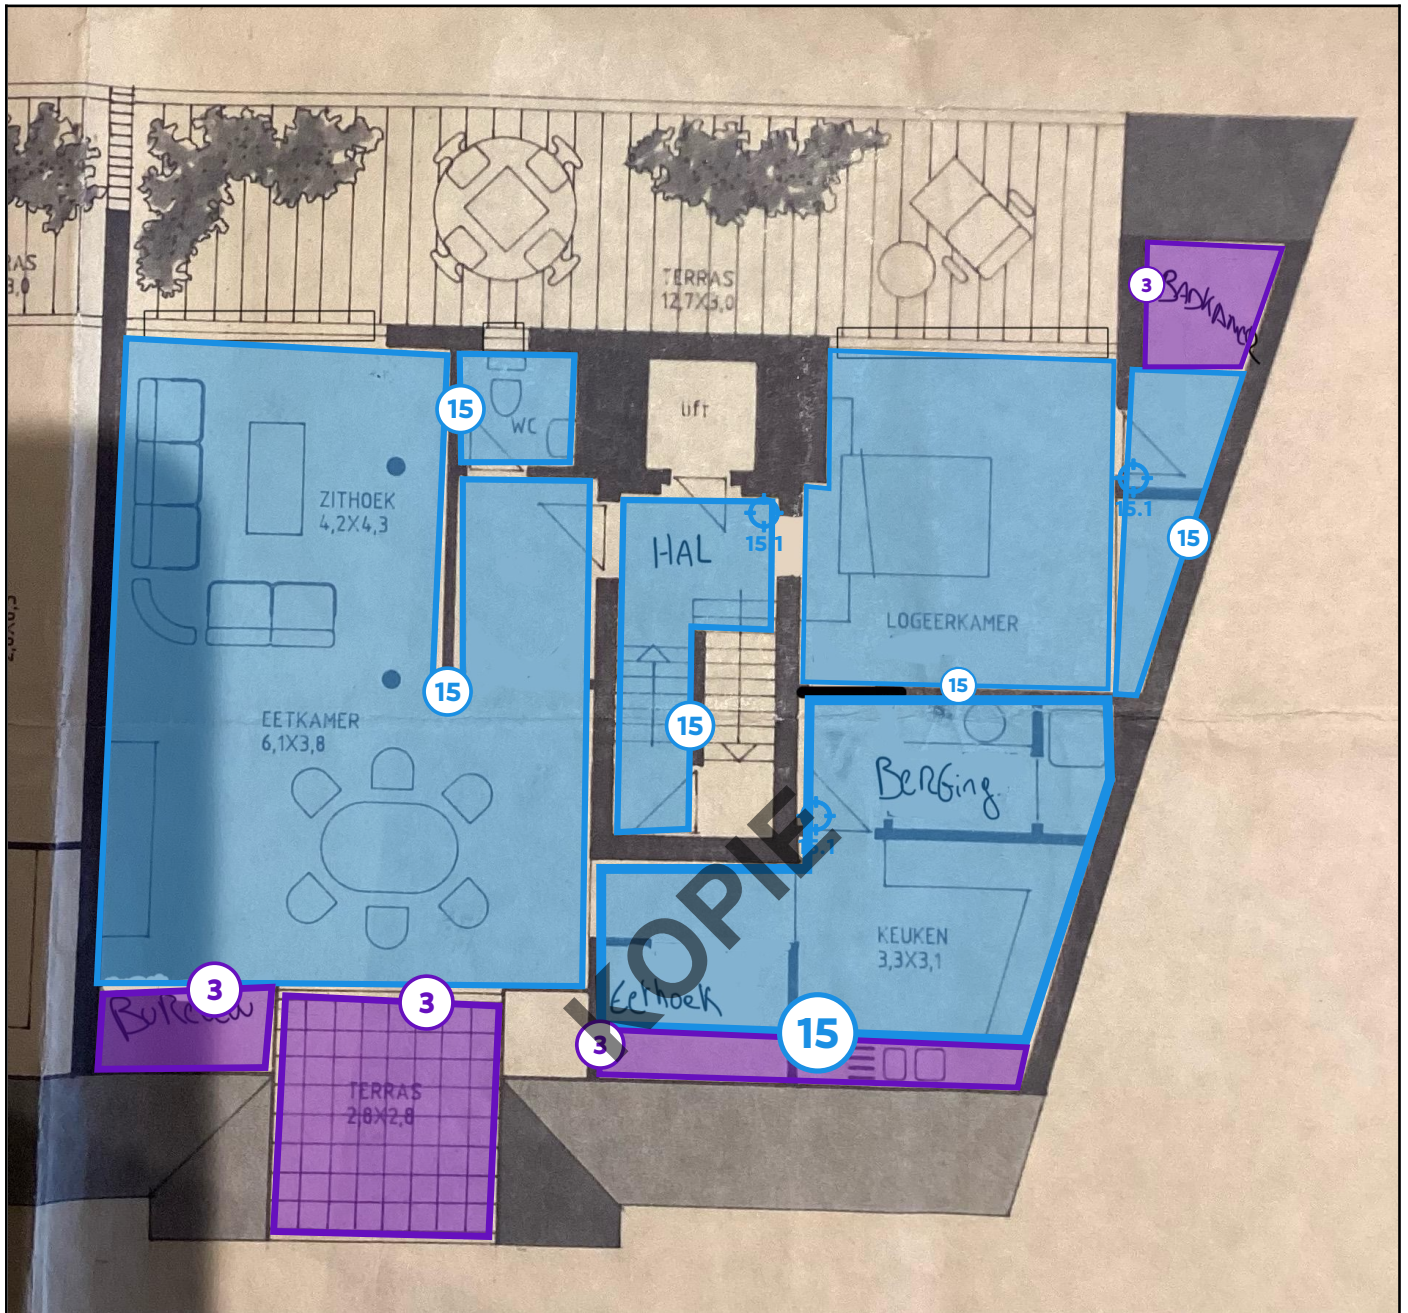
Plan 1.2: Appartement

Beschrijving	Type	Actie
3. Plafondafwerking in hout	Advies	-
15. Pleisterwerk plafonds	Geen asbest	-
15.1 Code: M02	Mengmonster	-

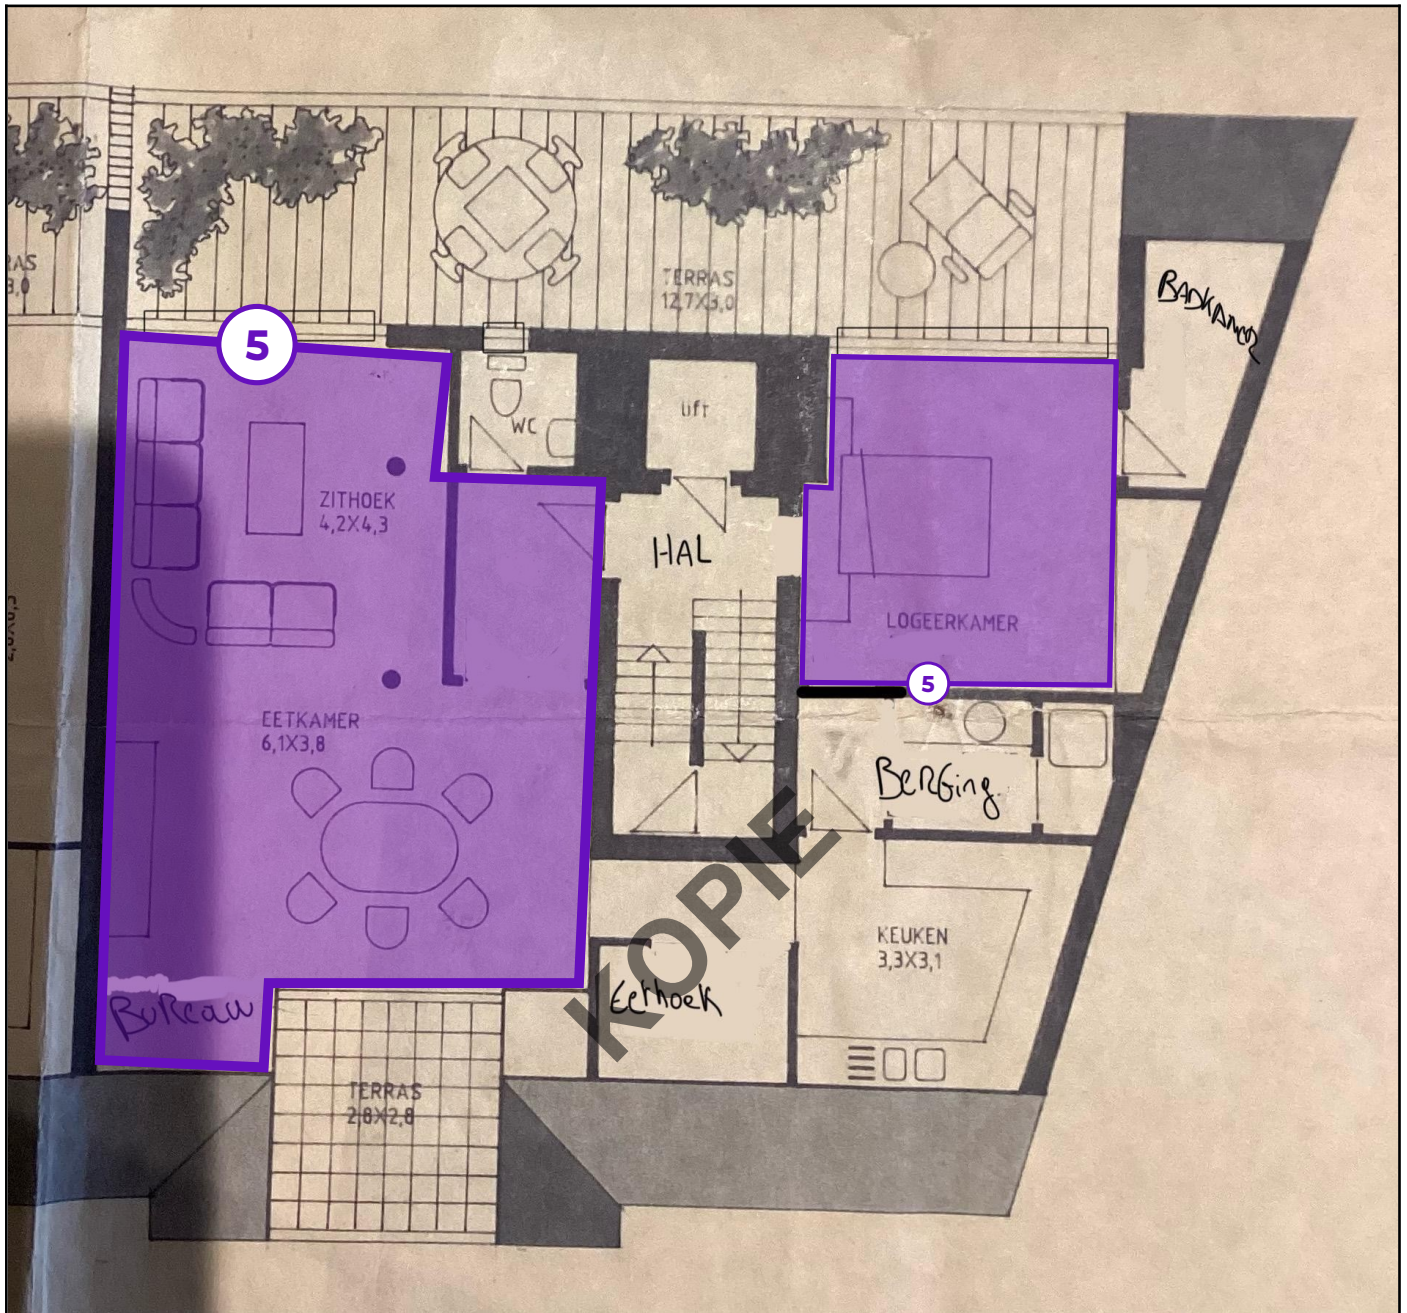
Plan 1.3: Appartement

Beschrijving	Type	Actie
5. Parket/laminaat	Advies	-

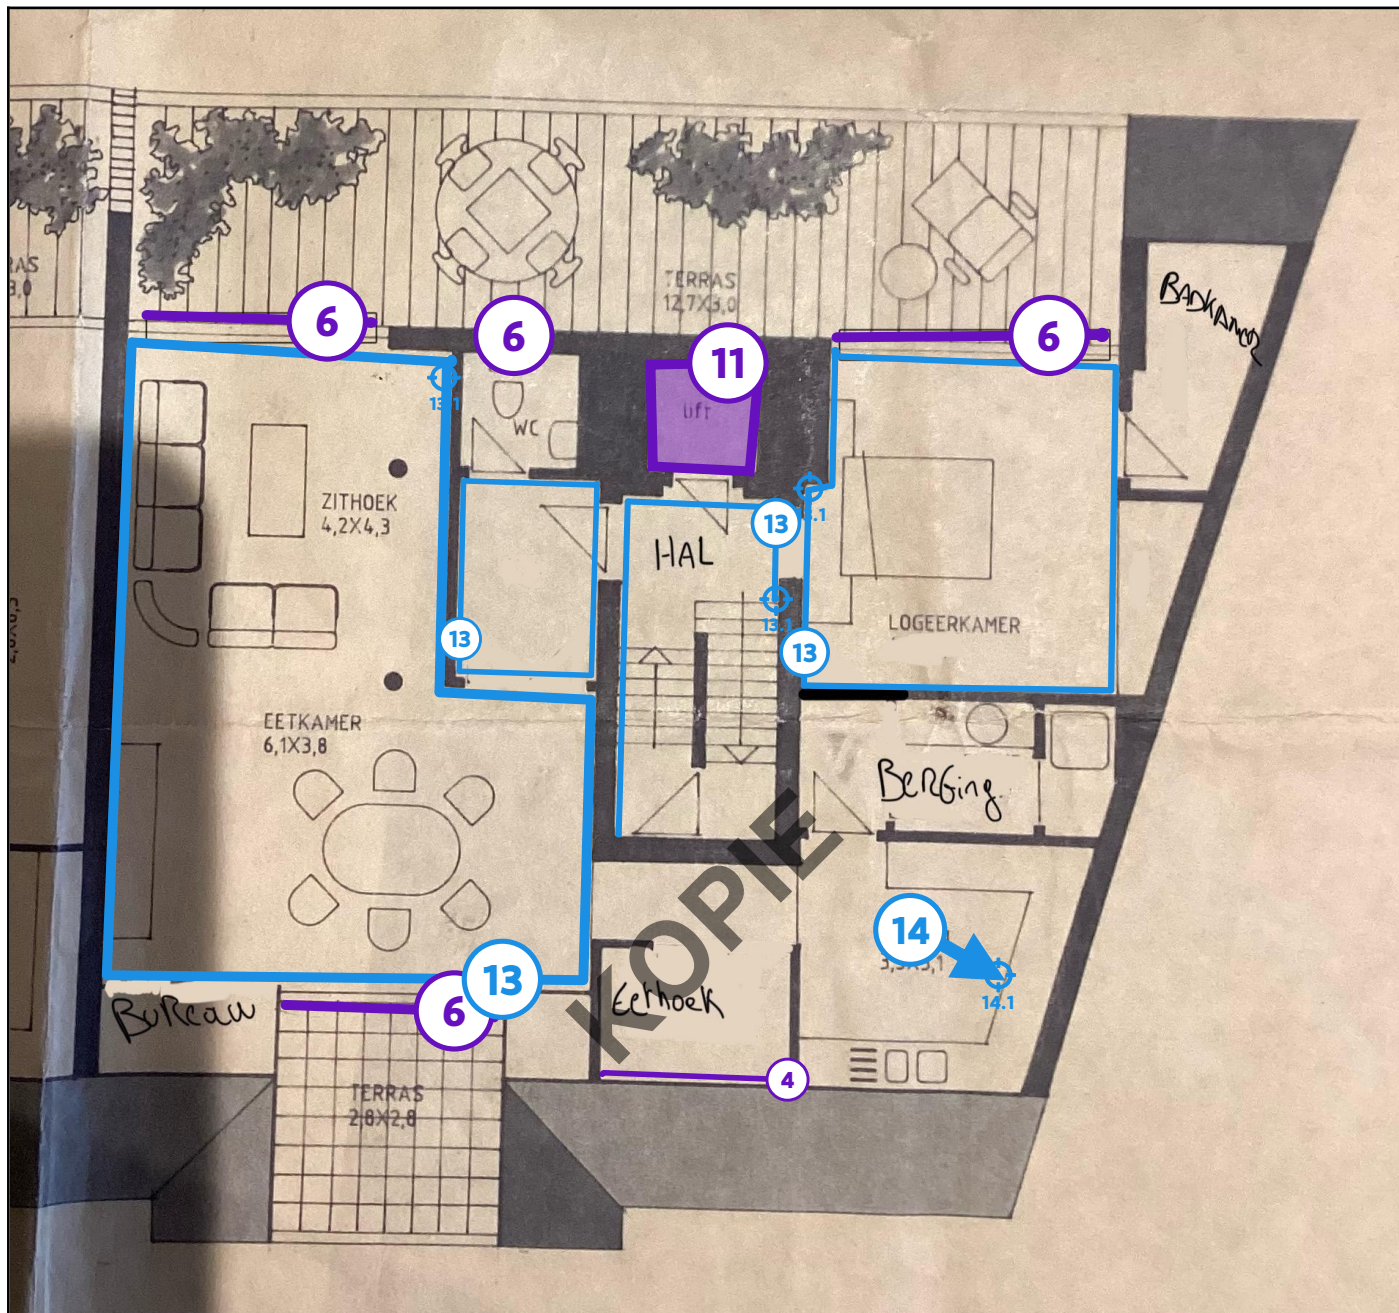
Plan 1.4: Appartement

Beschrijving	Type	Actie
4. Sierlijsten - Niet verdacht	Advies	-
6. Afkitting ramen	Advies	-
11. Liftinfrastructuur	Advies	-

13. Sierlijsten (Living en logeerkamer en trappenhal)	Geen asbest	-
13.1 Code: M04	Mengmonster	-
14. Coating onder spoelbak	Geen asbest	-
14.1 Code: M03	Puntmonster	-

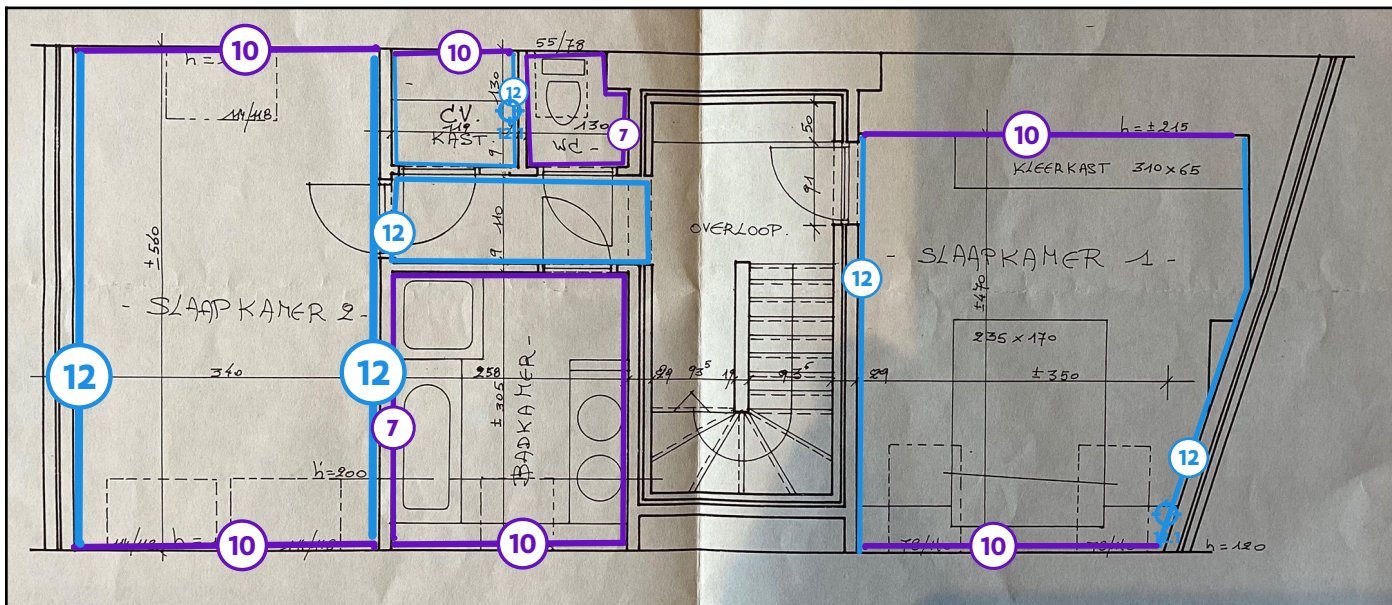
Plan 1.5: Appartement +1

Beschrijving	Type	Actie
7. Tegellijn achter wandtegels & plinten	Advies	-
10. Voorzetwand(en) hout	Advies	-
12. Pleisterwerk wanden	Geen asbest	-
12.1 Code: M01	Mengmonster	-

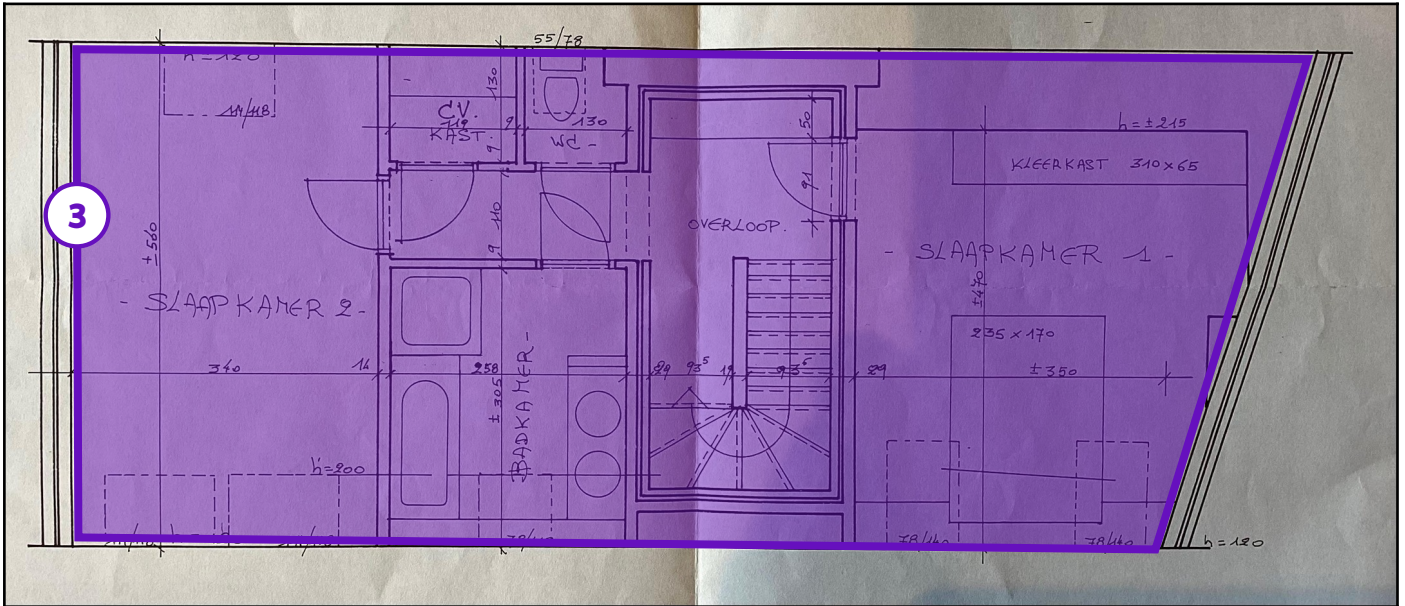
Plan 1.6: Appartement +1

Beschrijving	Type	Actie
3. Plafondafwerking in hout	Advies	-

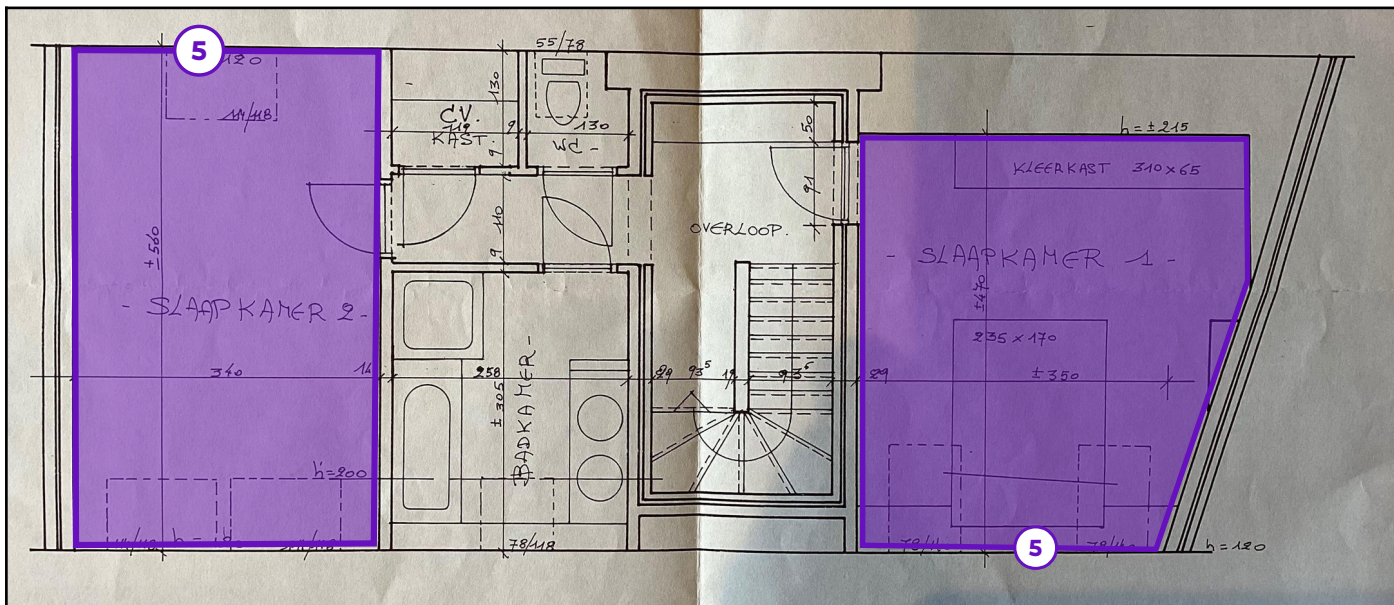
Plan 1.7: Appartement +1

Beschrijving	Type	Actie
5. Parket/laminaat	Advies	-

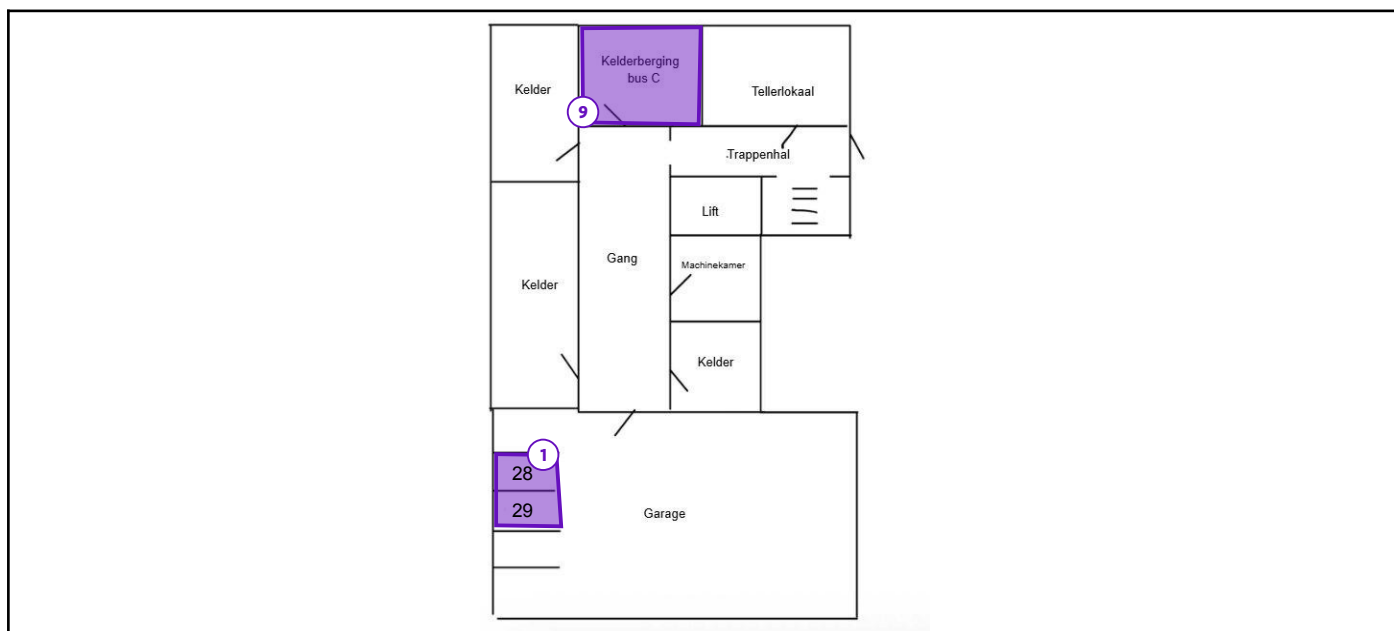
Plan 1.8: -1

Beschrijving	Type	Actie
1. Autostandplaatsen - Niet verdacht	Advies	-
9. Kelderberging - Niet verdacht	Advies	-
