Asbestinventarisatetest

Voetbalstraat 1, 3900 Pelt

Attestnummer : 20250910-000256.000

Niet-asbestveilig

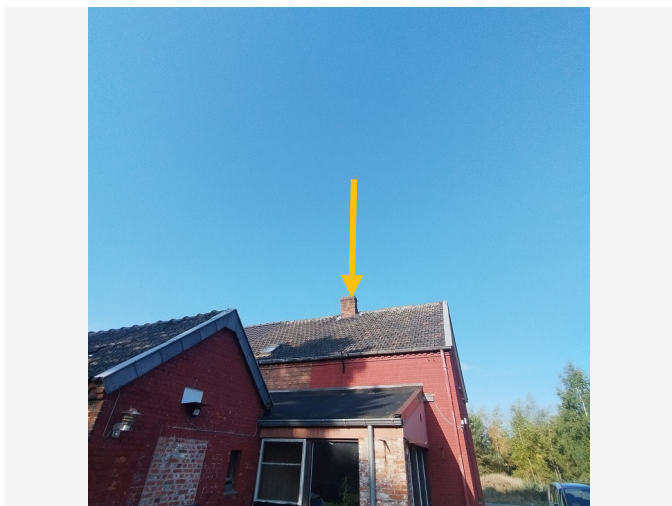
Situeringfoto

Beperkingen

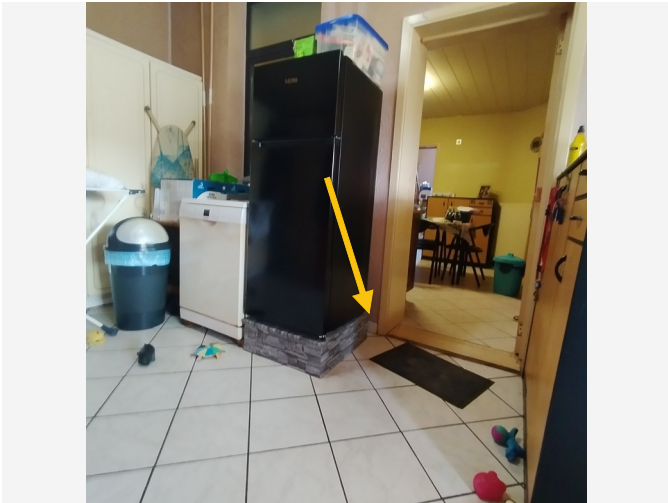
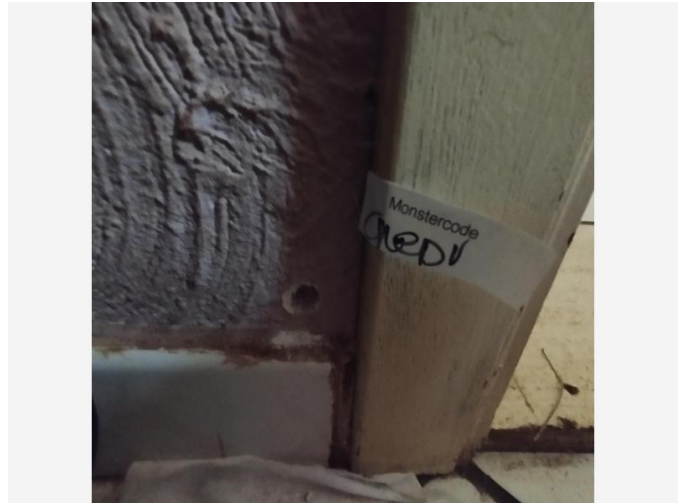
Overzichtsfoto

Beschrijving	Crepi binnentoepassing (met staalname).
Omgeving	Binnen
Primaire drager	Binnenwand
Bindmiddel van materiaal	Gips - kalk
Gebondenheid op basis van bindmiddel	Niet-hechtgebonden
Hoeveelheid (oppervlakte - dikte - aantal)	• 40,00 m ² - 1,50 cm - 1 stuk
Totaal volume	0,60 m ³
Identificatiemethode	Vaststelling met monstername
Destructieve handeling voor identificatie	Nee
Opmerking	<p>In het inspectieprotocol is een monstername van crepi verplicht om dit te identificeren als niet-asbesthoudend.</p> <p>Echter was de opdracht zonder staalnames en wordt het pleisterwerk asbestverdacht beschouwd tot een staalname dit kan uitsluiten.</p> <p>De vermelde oppervlaktes en volumes betreffen een beredeneerde schatting. Er worden geen rechten verleend aan deze oppervlaktes/volumes. De dikte is een schatting die voorkomt uit de monsterplaatsen en is daarom niet altijd representatief.</p>

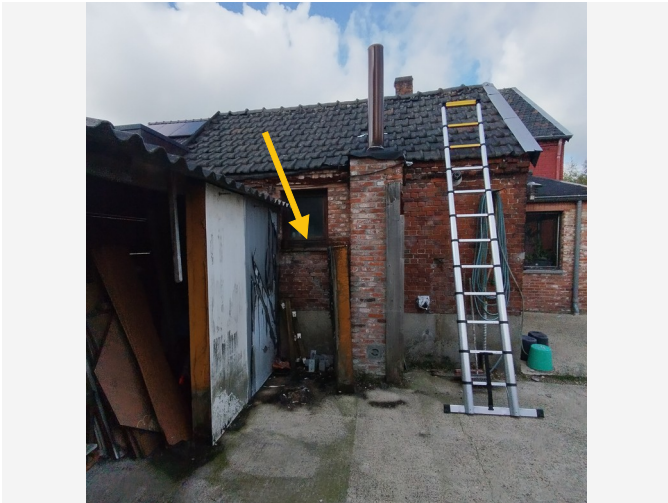
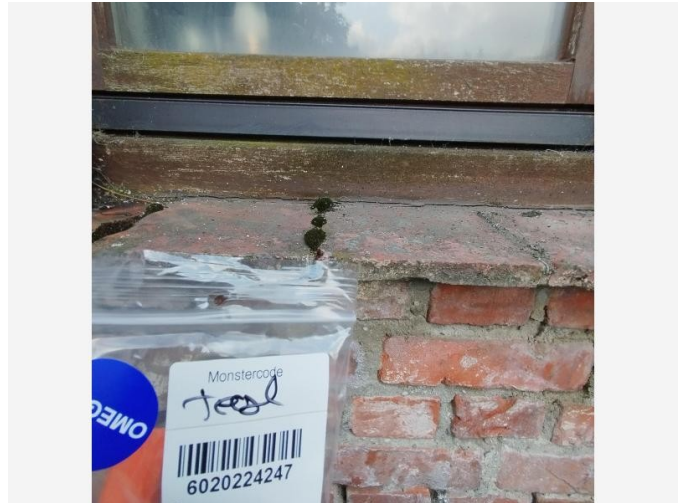
Overzichtsfoto

Beschrijving	Tegels - vensterbank
Omgeving	Buiten
Primaire drager	Wandopening verticaal (raam, deur, ...)
Bindmiddel van materiaal	Cement
Gebondenheid op basis van bindmiddel	Hecht
Hoeveelheid (oppervlakte - dikte - aantal)	• 0,10 m ² - 2,50 cm - 1 stuk
Totaal volume	0,003 m ³
Identificatiemethode	Vaststelling met monstername
Destructieve handeling voor identificatie	Nee
Opmerking	De vermelde oppervlaktes, diktes, gewichten en volumes betreffen een beredeneerde schatting. Er worden geen rechten verleend aan deze oppervlaktes/diktes/volumes.

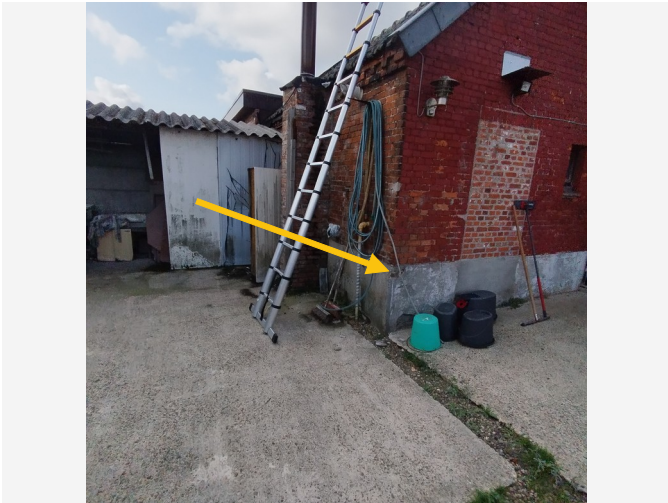
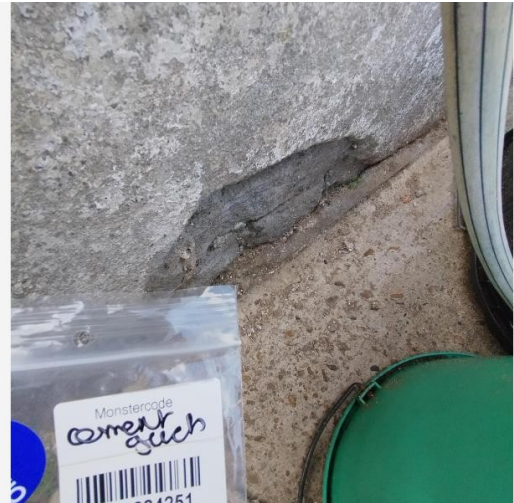
Overzichtsfoto

Beschrijving	Cementering - Buitengevels
Omgeving	Buiten
Primaire drager	Wand buitenschil
Bindmiddel van materiaal	Cement
Gebondenheid op basis van bindmiddel	Hecht
Hoeveelheid (gewicht - aantal)	<ul style="list-style-type: none">• 400,00 kg - 1 stuk
Totaal gewicht	400,00 kg
Identificatiemethode	Vaststelling met monstername
Destructieve handeling voor identificatie	Nee
Opmerking	De vermelde oppervlaktes, diktes, gewichten en volumes betreffen een beredeneerde schatting. Er worden geen rechten verleend aan deze oppervlaktes/diktes/volumes.
