Asbestinventarisatetest

Kuipersweg 9, 3920 Lommel

Asbestveilig (maar niet asbestvrij)

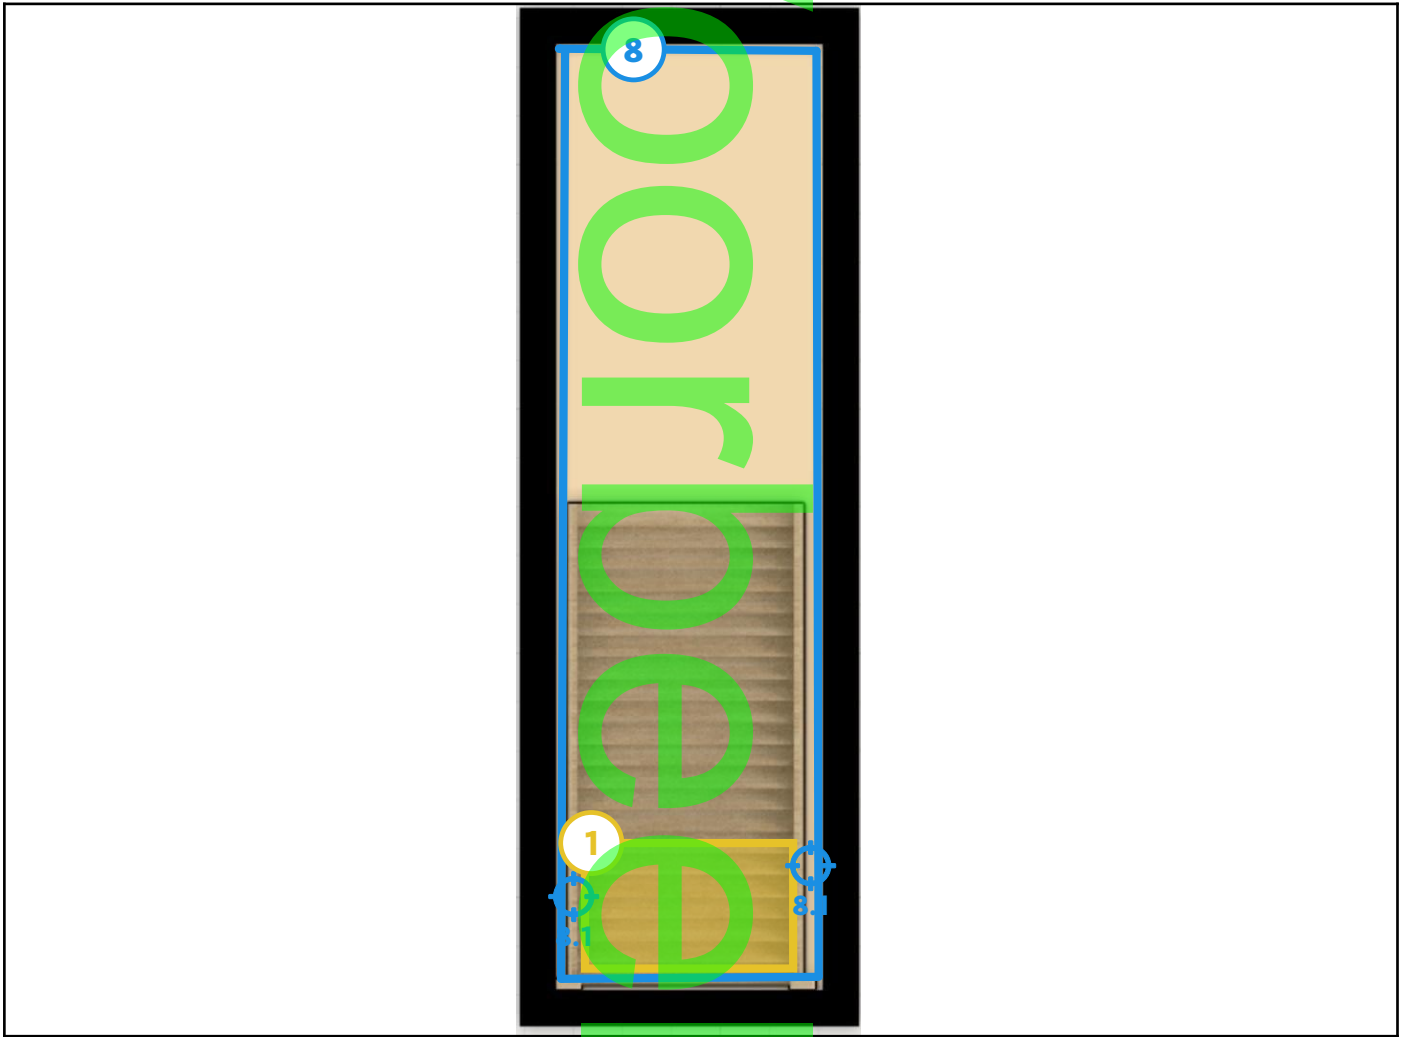
Plan 1.3: Plan van de kelder

Beschrijving	Type	Actie
1. Traptreden type massal	Asbestmateriaal	Zorgvuldig beheren
8. Pleisterwerk wanden cement - kelderruimte	Geen asbest	-
8.1 Code: 6020506476	Mengmonster	-

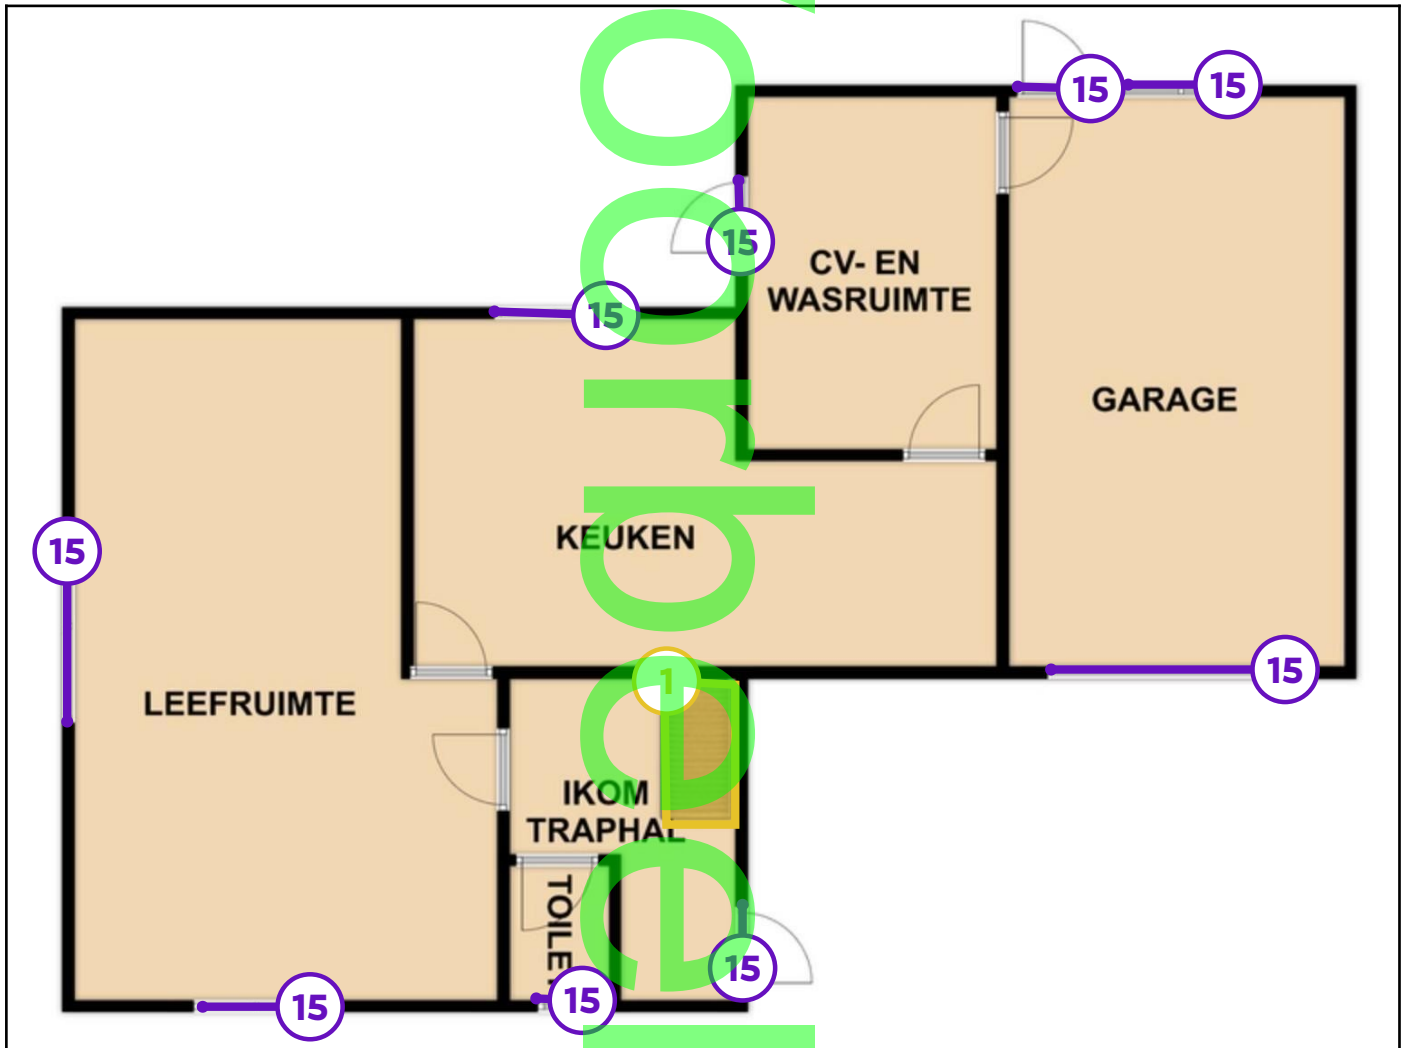
Plan 1.7: Plan van het gelijkvloers

Beschrijving	Type	Actie
1. Traptreden type massal	Asbestmateriaal	Zorgvuldig beheren
15. Kit aan de ramen	Overige ruimte of materiaal	-

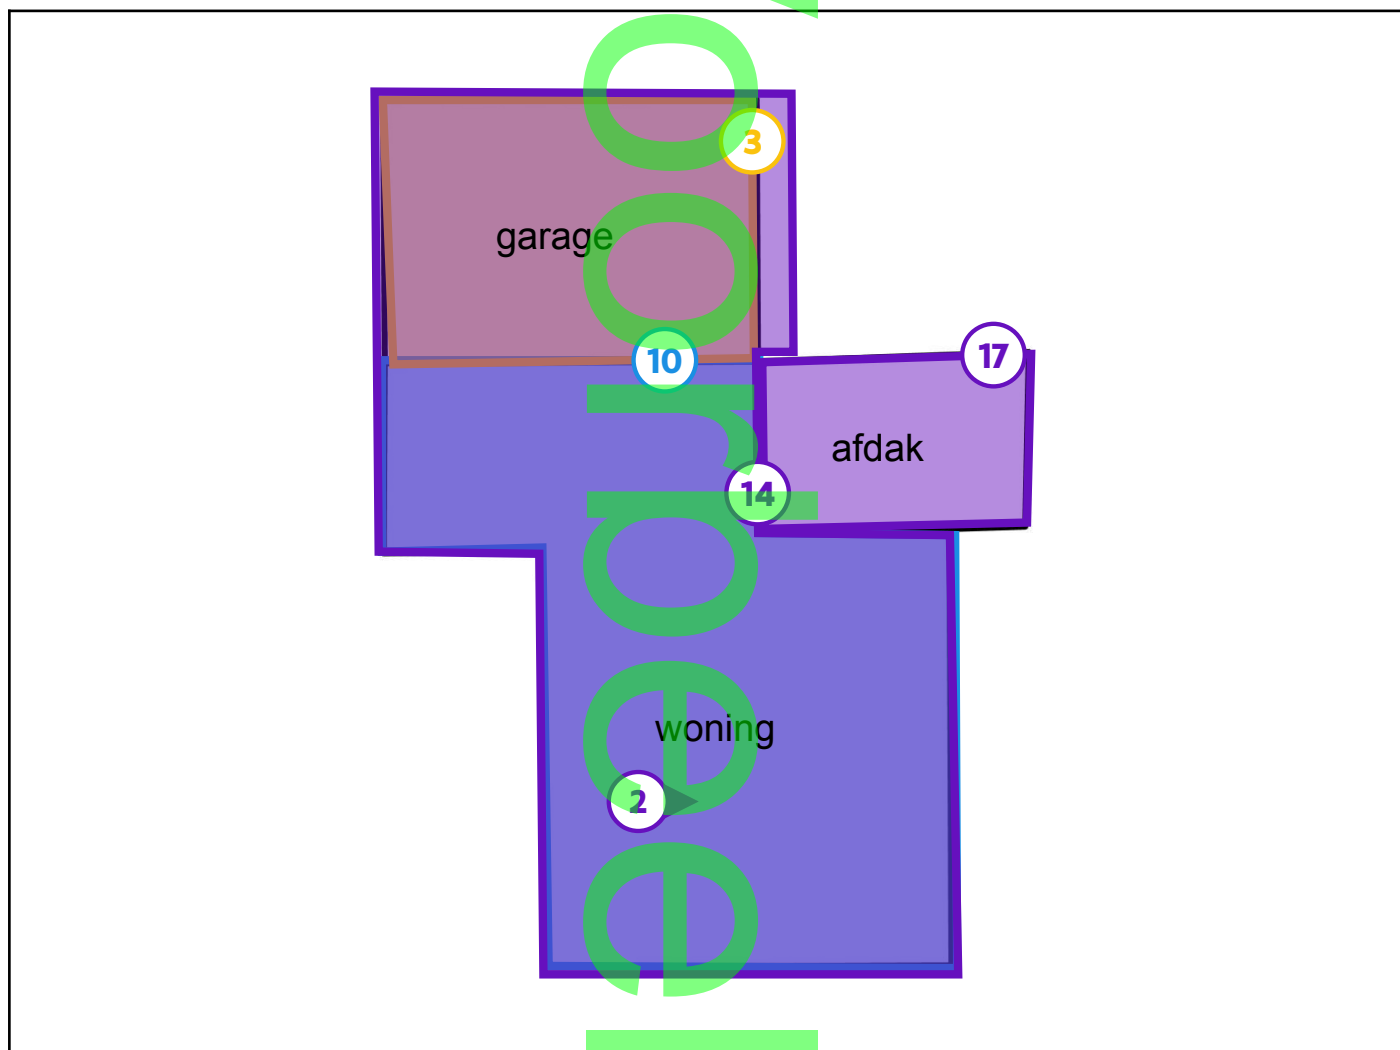
Plan 1.17: Plan van het dak

Beschrijving	Type	Actie
2. Schouw binnenzijde	Beperking	-
3. Uitsluiting voor de garage	Uitsluiting	-
10. Onderdak woning en bijgebouw - papier en bitumen	Geen asbest	-
14. Dakbedekking bestaande uit pannen (niet verdacht)	Overige ruimte of materiaal	-
17. Dakbedekking (niet verdacht) (kunstofplaten afdak aan de woning)	Overige ruimte of materiaal	-

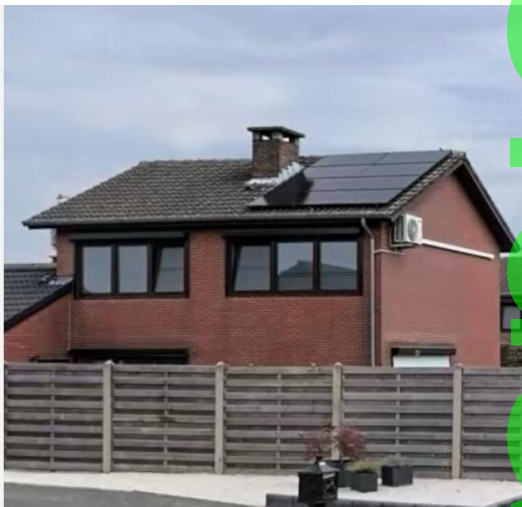
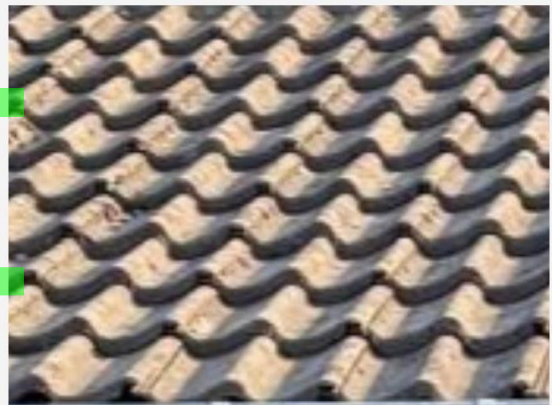
Beschrijving	Notitie	Terug te vinden op plannen
Fiche 14: Dakbedekking bestaande uit pannen (niet verdacht)	De dakbedekking is niet-asbestverdacht.	Plan 1.17: Plan van het dak Plan 2.2: Plan van het dak
Fiche 15: Kit aan de ramen	De kit aan de ramen is niet asbestverdacht.	Plan 1.7: Plan van het gelijkvloers Plan 1.11: Plan van de eerste verdieping
Fiche 16: CV-ketel (niet verdacht)	De CV-ketel (dichtingen, isolerend materiaal) is niet asbestverdacht.	Plan 1.6: Plan van het gelijkvloers
Fiche 17: Dakbedekking (niet verdacht) (kunstofplaten afdak aan de woning)	De dakbedekking is niet asbestverdacht, kunstofplaten	Plan 1.17: Plan van het dak

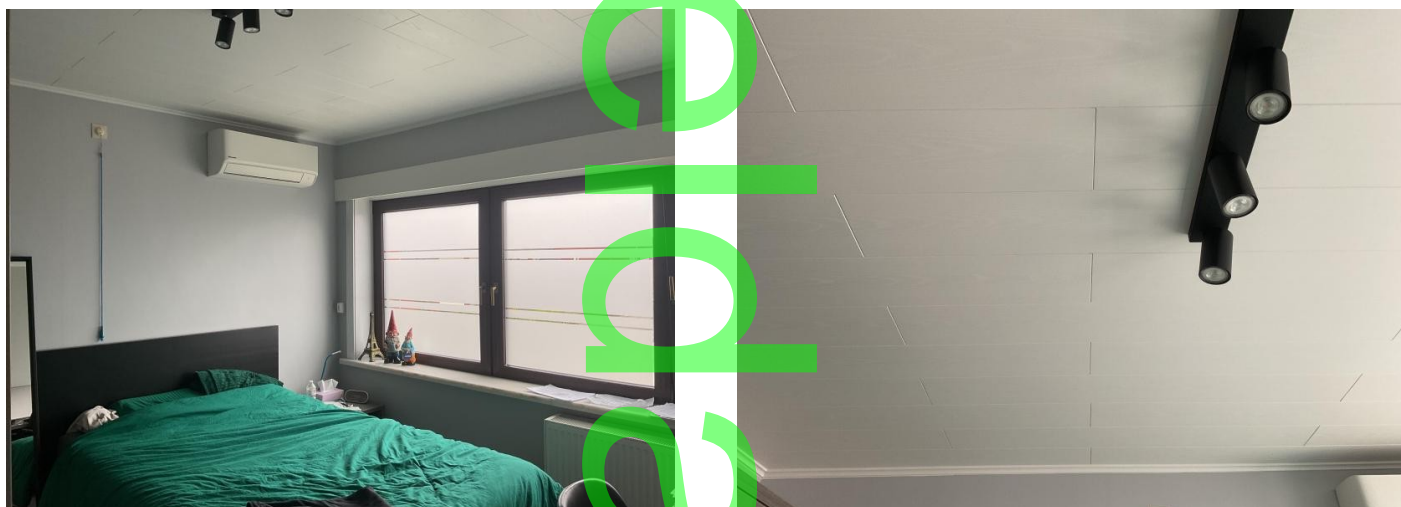
Beschrijving	Notitie	Terug te vinden op plannen
Fiche 18: Pleisterwerk aan het plafond (niet waarneembaar)	Er is geen pleisterwerk waarneembaar op volgende locaties: in een natte ruimte, badkamer en de keuken de leefruimte de traphal in een individuele ruimte	Plan 1.5: Plan van het gelijkvloers Plan 1.10: Plan van de eerste verdieping
