Asbestinventarisatetest

Molderdijk 154, 2400 Mol

Attestnummer : 20230220-000458.001

Uitgegeven op : 26.02.2023

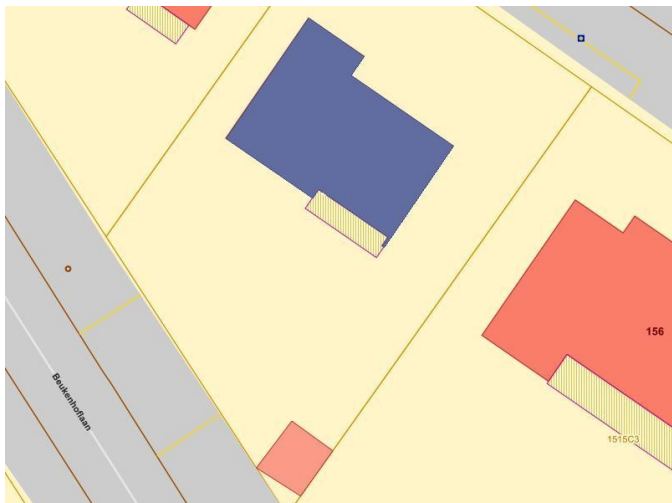
Zone 1: Hoofdgebouw

- 2** **Asbestmaterialen**
- 0 Beperkingen
- 0 Uitsluitingen
- 0 Roerende goederen
- 0 Puin, steenslag, (water)bodem
- 2** **Adviezen**
- 4** **Geen asbest**

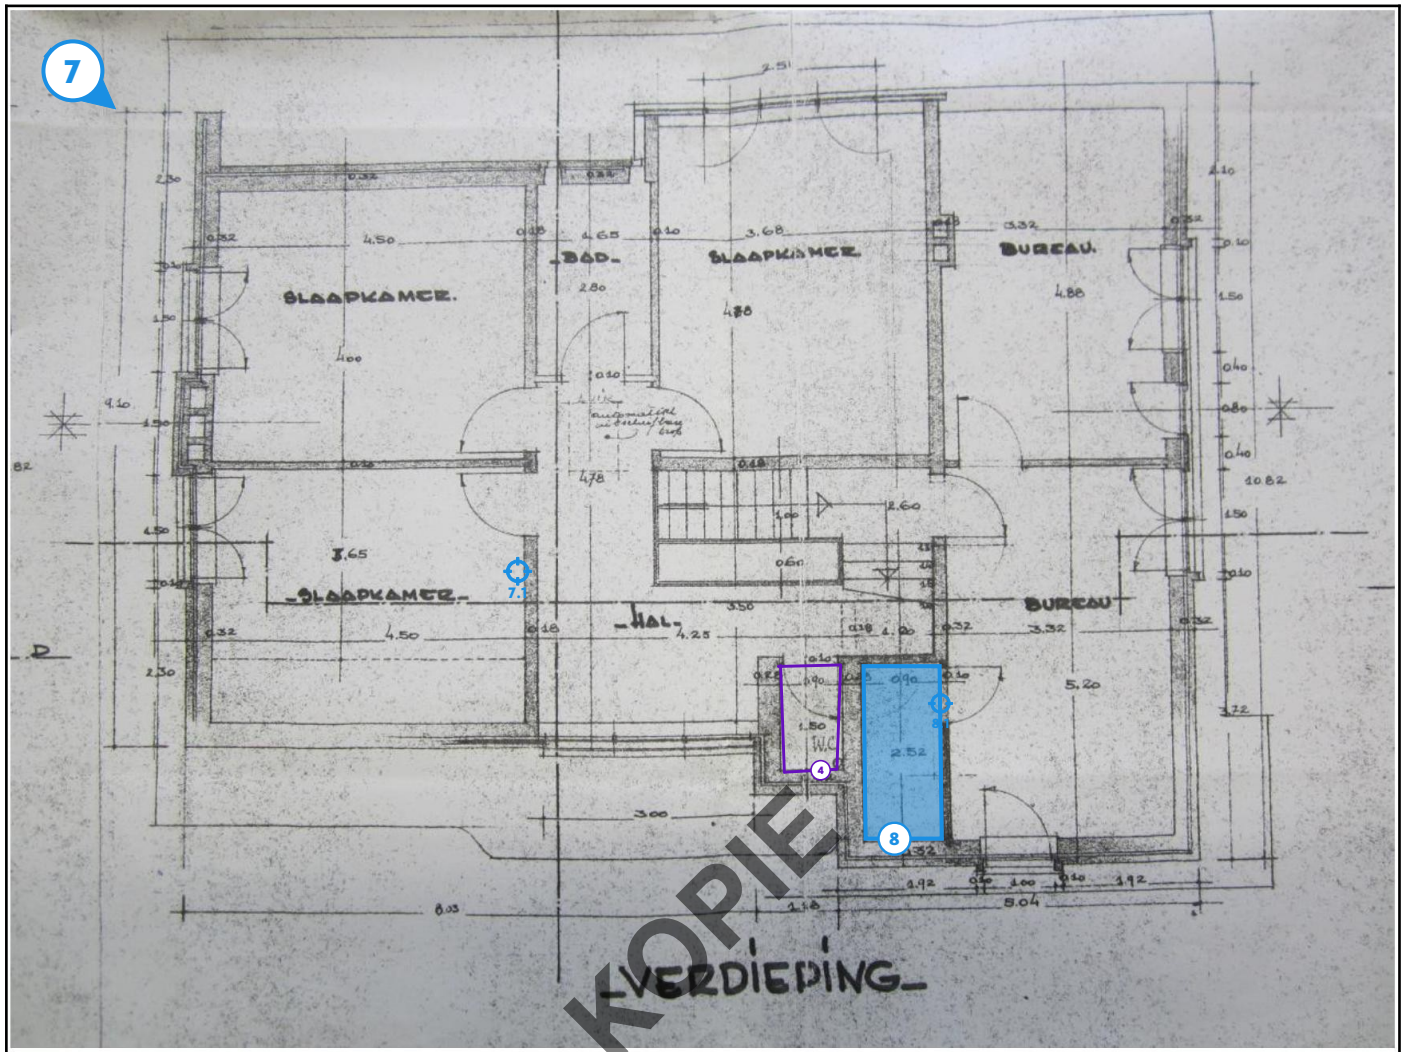
Plan 1.2: Verdiep

Beschrijving	Type	Actie
4. Tegellijm	Advies	-
7. Pleisterwerk muren	Geen asbest	-
7.1 Code: 1	Mengmonster	-
8. Vloermat berging	Geen asbest	-
8.1 Code: 5	Puntmonster	-

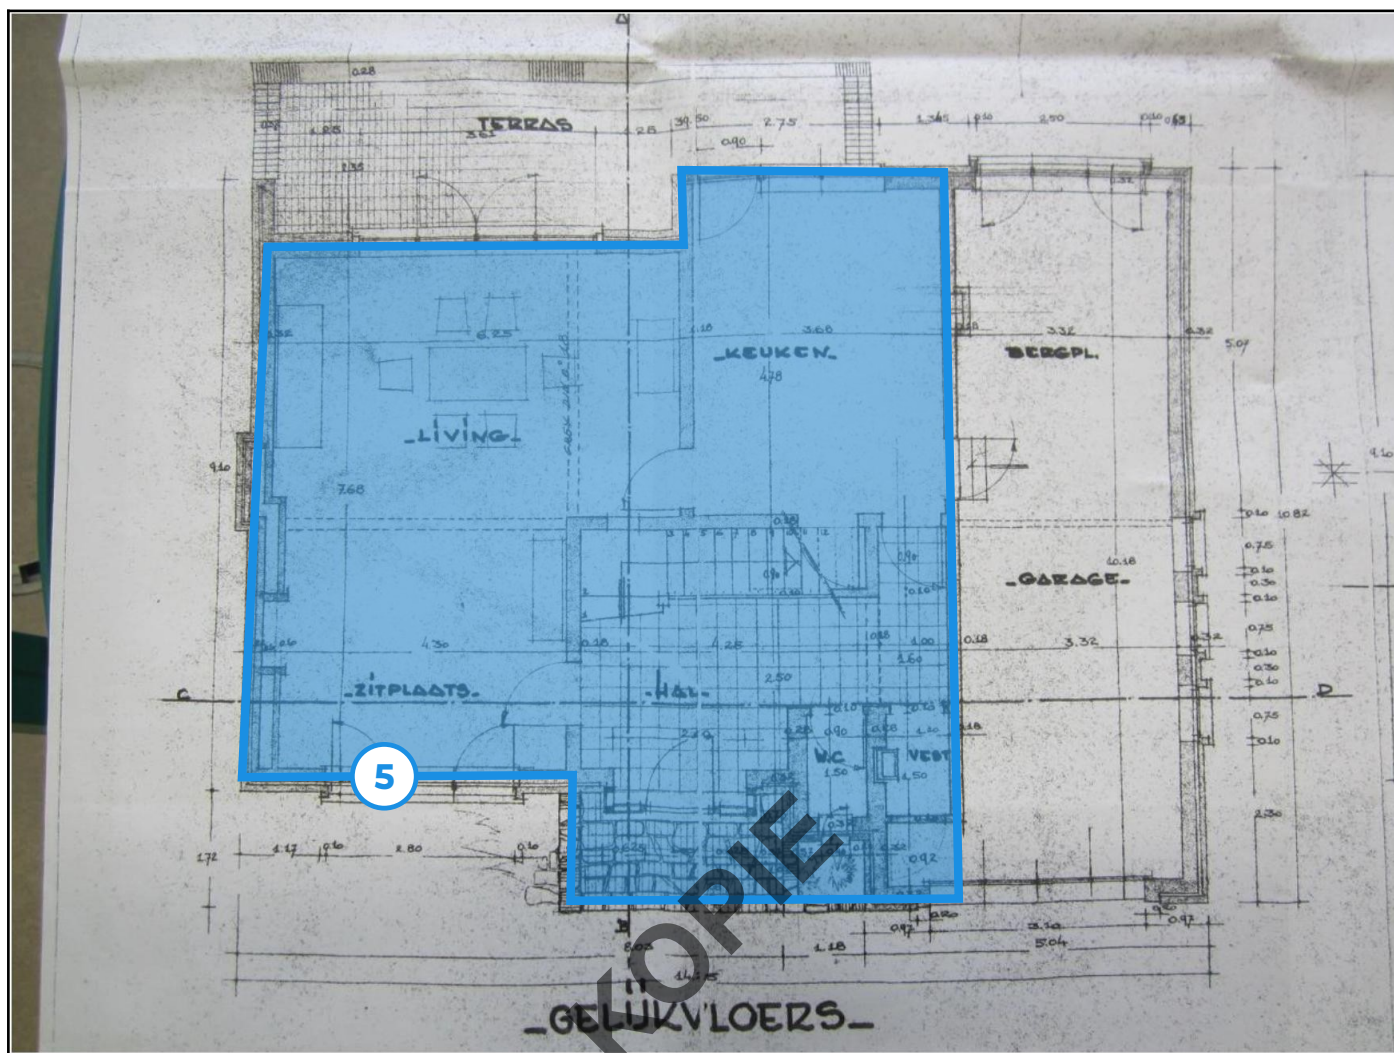
Plan 1.4: Gelijkvloers

Beschrijving	Type	Actie
5. Pleisterwerk plafonds	Geen asbest	-
