Asbestinventarisatetest

Gebroeders Van Eyckdreef 6, 3920 Lommel

Attestnummer : **20260608-000081.000**

Uitgegeven op : **08.06.2026**

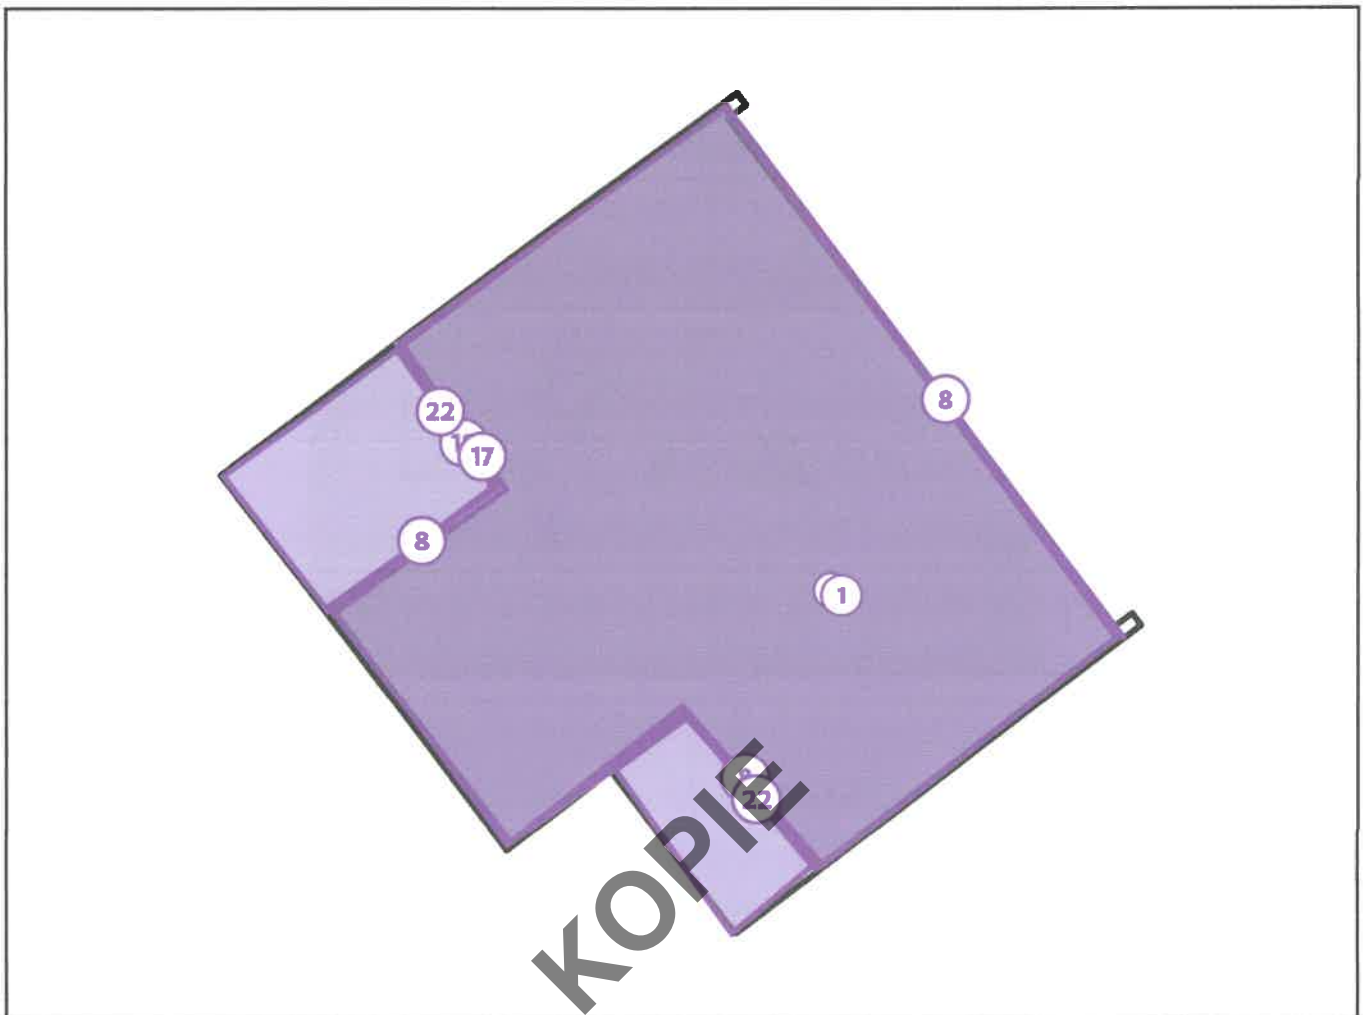
Plan 1.6: Dak/zolder - Bronfiches & adviezen

Beschrijving	Type	Actie
1. Schouw op dak	Beperking	-
8. Zinken dakgoot	Advies	-
16. Inox rookgaskanaal	Overige ruimte of materiaal	-
17. Onderdak	Overige ruimte of materiaal	-
18. Betonnen dakpannen	Overige ruimte of materiaal	-
22. Epdm dakbekking	Overige ruimte of materiaal	-

Reden: Het te onderzoeken materiaal situeert zich hoger dan 3,50 m te rekenen vanaf een veilige ondergrond

Uitleg van de asbestdeskundige: Schouw was hoger dan 3,5 meter, zowel de binnenzijde als bovenkant konden niet onderzocht worden.

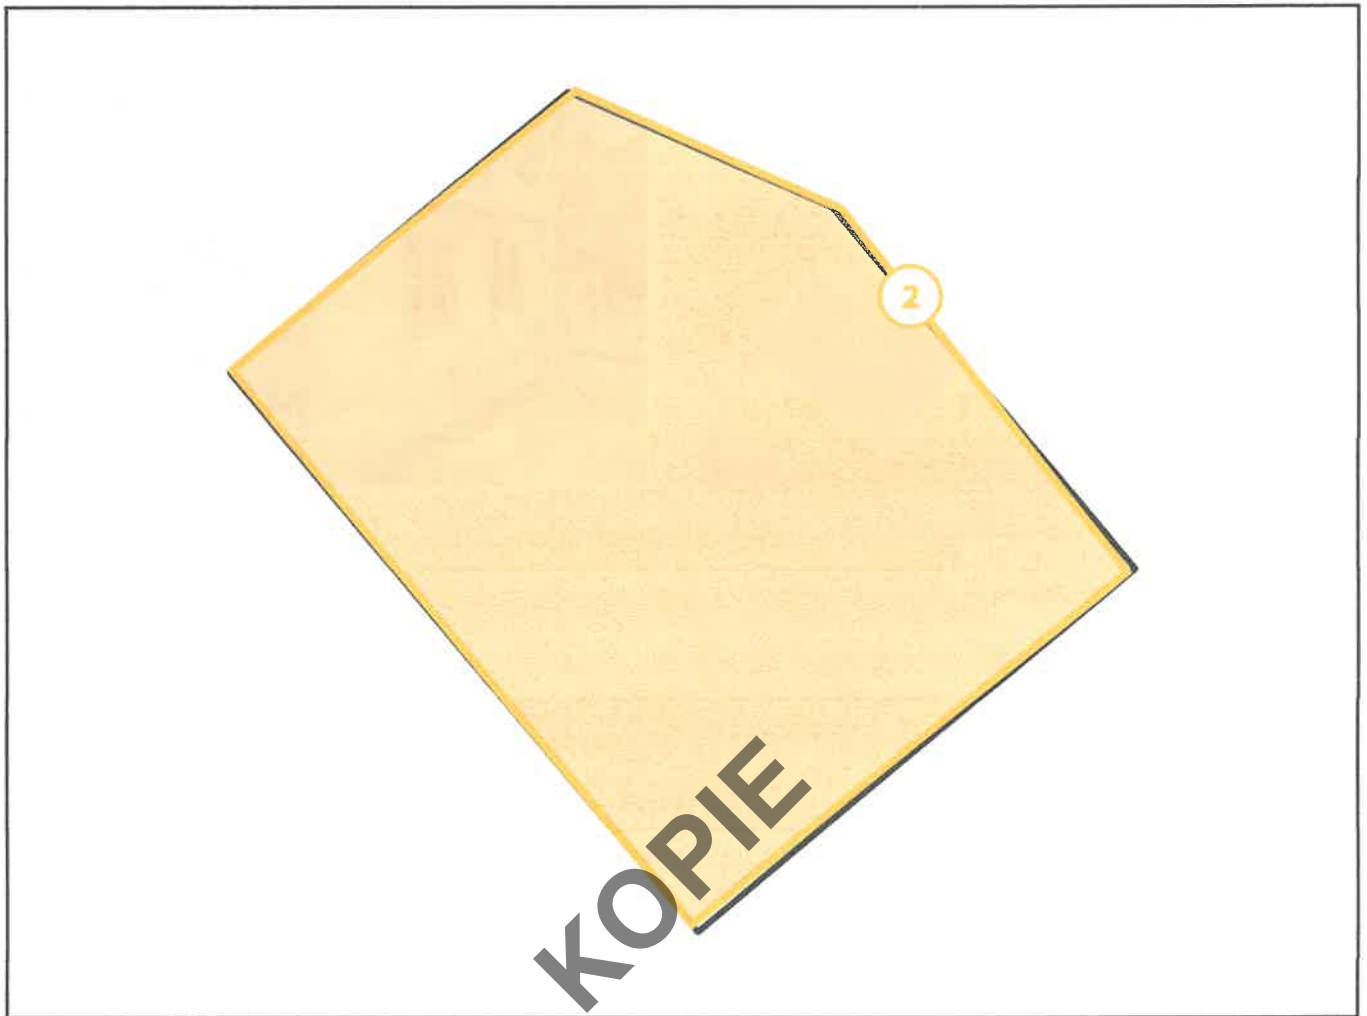
Plan 2.1: Bijgebouw plan

Beschrijving	Type	Actie
2. Bijgebouw	Uitsluiting	-

Bouwjaar: 2010

Constructies gebouwd vanaf 2001 moeten niet onderzocht worden
