Asbestinventarisatetest

Einde 143, 3920 Lommel

Attestnummer : 20250127-000179.000

Uitgegeven op : 27.01.2025

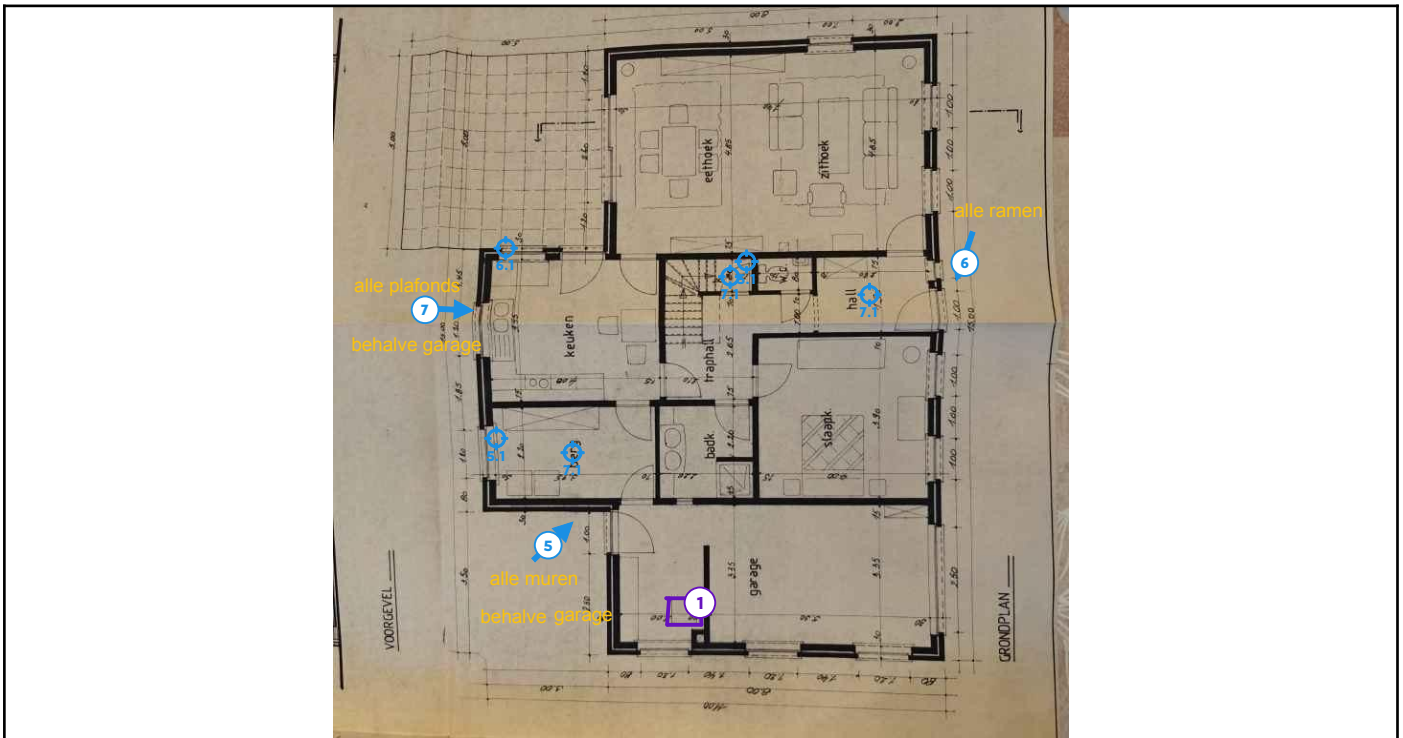
Plan 1.1: Gelijkvoers

Beschrijving	Type	Actie
1. verwarmingsketel	Advies	-
5. Pleisterwerk muren	Geen asbest	-
5.1 Code: 3920EIN143-M1	Mengmonster	-
6. Mastiek	Geen asbest	-
6.1 Code: 3920EIN143-Ma1	Puntmonster	-
7. Pleisterwerk plafonds	Geen asbest	-
7.1 Code: 3920EIN143-P1	Puntmonster	-

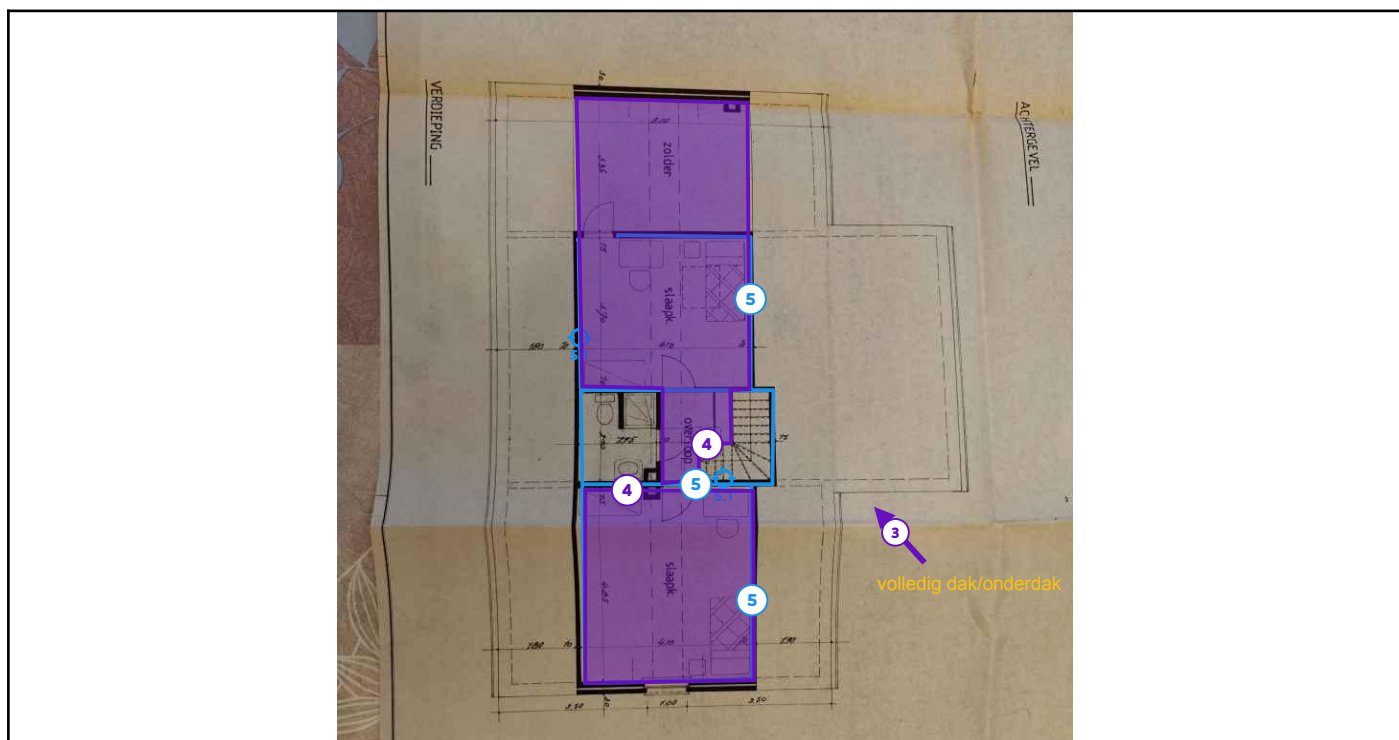
Plan 1.2: Verdieping

Beschrijving	Type	Actie
3. Dak/onderdak	Advies	-
4. linoleum vloerbedekking	Advies	-
5. Pleisterwerk muren	Geen asbest	-
5.1 Code: 3920EIN143-M1	Mengmonster	-

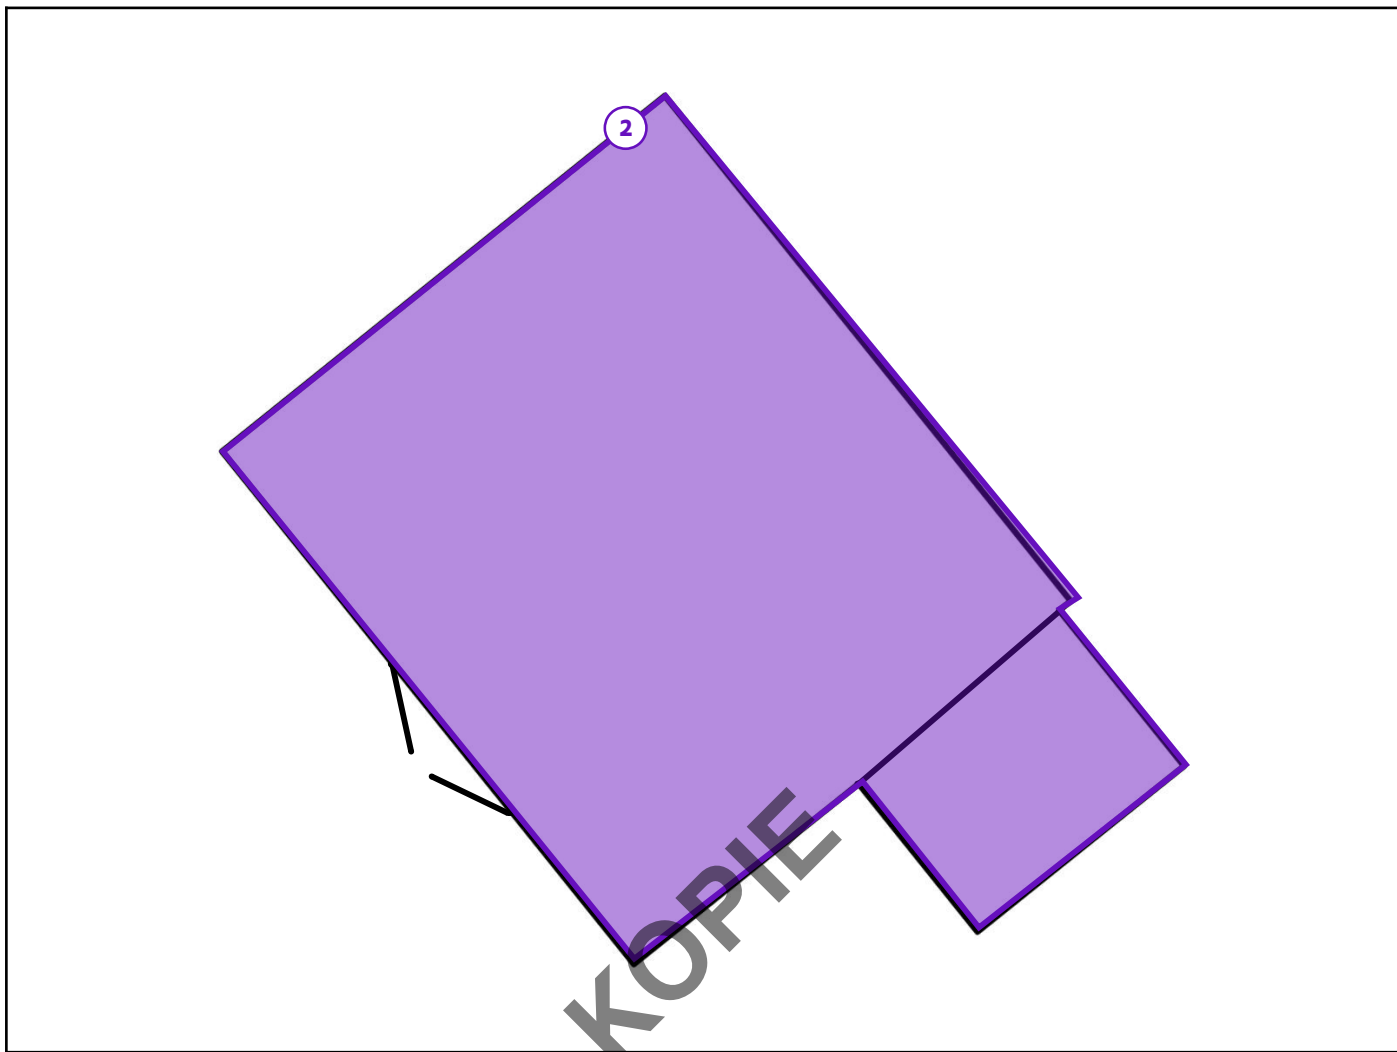
Plan 2.1: Bijgebouw plan

Beschrijving	Type	Actie
2. Tuinhuis	Advies	-
