Asbestinventarisatetest

Meutestraat 49, 3920 Lommel

Attestnummer : 20260330-000486.000

Uitgegeven op : 30.03.2026

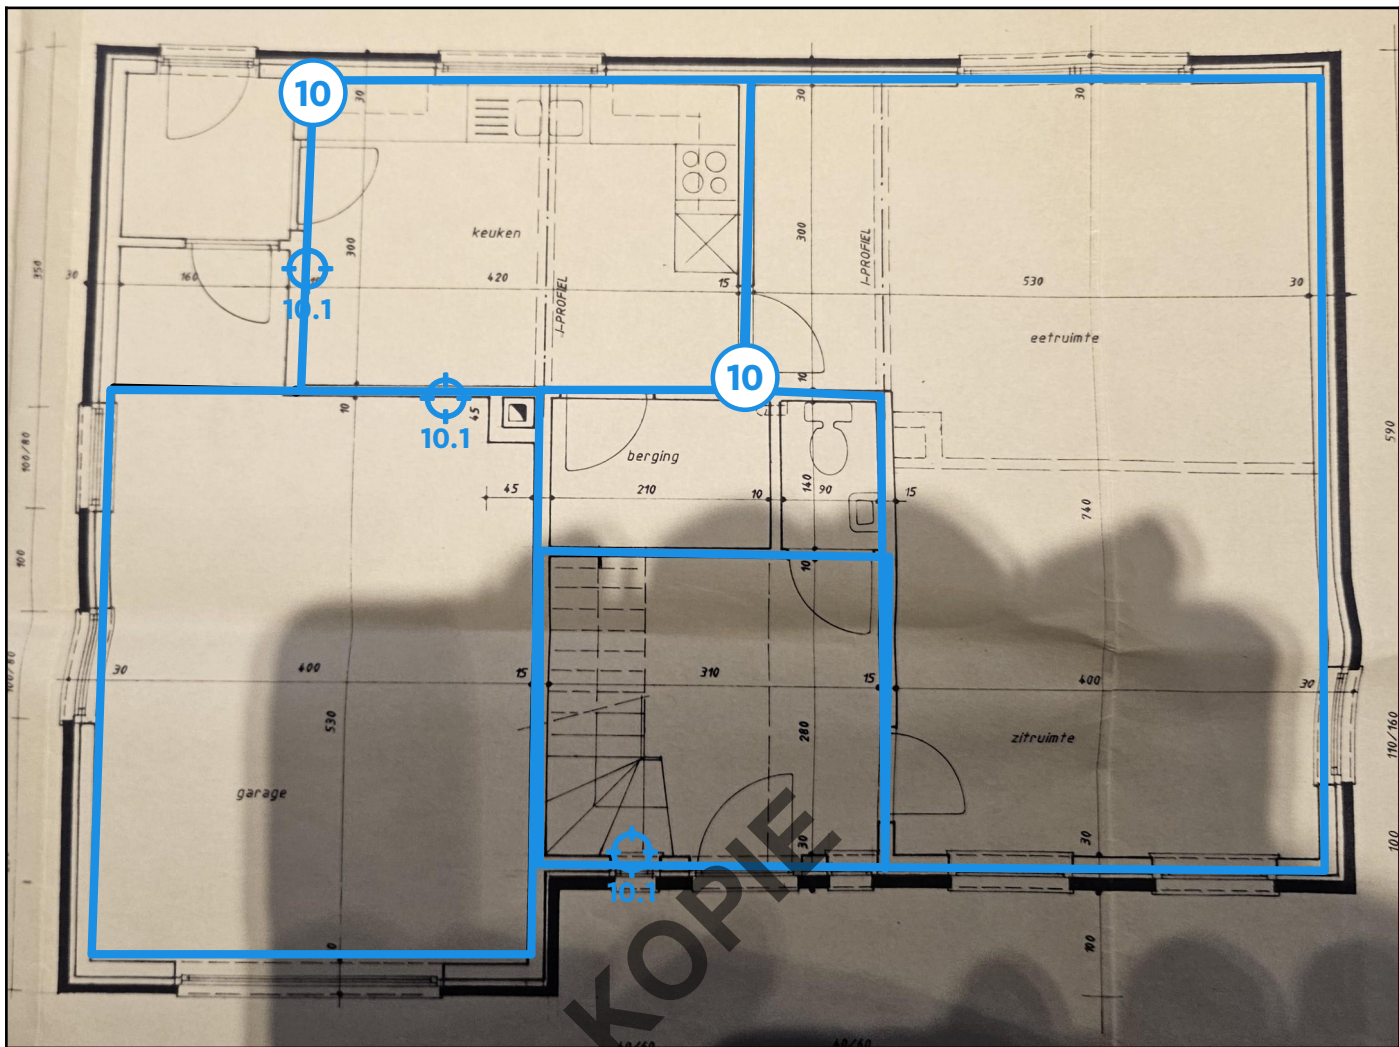
Plan 1.1: gelijkvloers

Beschrijving	Type	Actie
10. bepleistering wanden gehele woning	Geen asbest	-
10.1 Code: 6020392091	Mengmonster	-

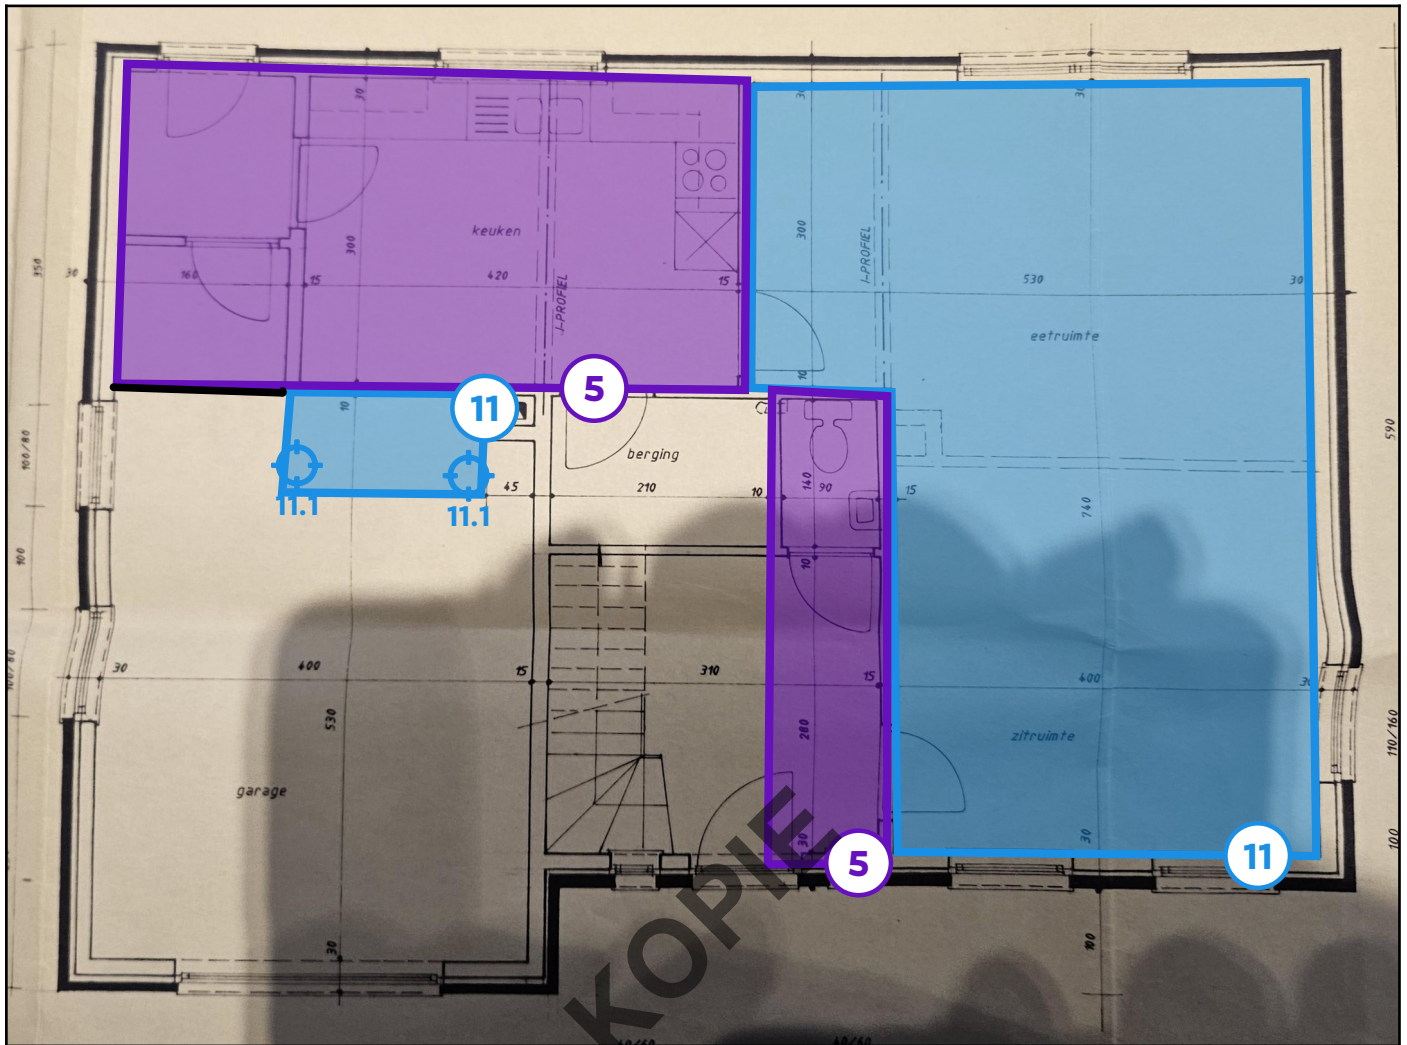
Plan 1.2: gelijkvloers

Beschrijving	Type	Actie
5. plafonds inkom, keuken, achterinkom, wasplaats en wc	Advies	-
11. bepleistering plafond living en cv ruimte	Geen asbest	-
11.1 Code: 6020392094	Mengmonster	-

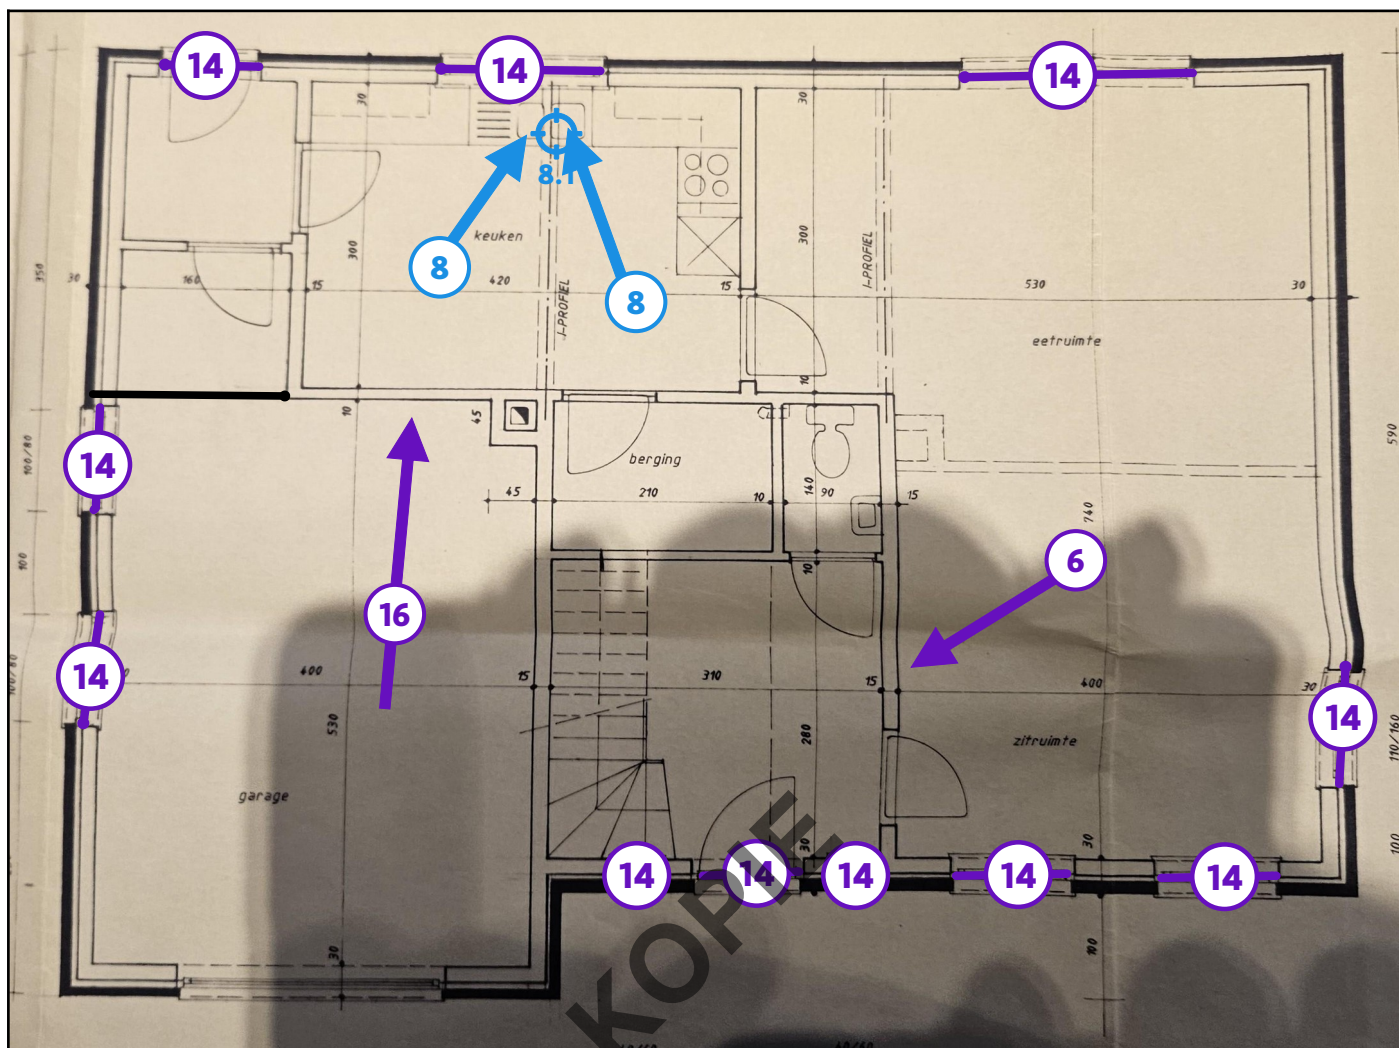
Plan 1.3: gelijkvloers

Beschrijving	Type	Actie
6. koord openhaard	Advies	-
8. teer pakking gootsteen	Geen asbest	-
8.1 Code: 6020392092	Puntmonster	-
14. kitnaden ramen gehele woning	Overige ruimte of materiaal	-
16. ketel	Overige ruimte of materiaal	-

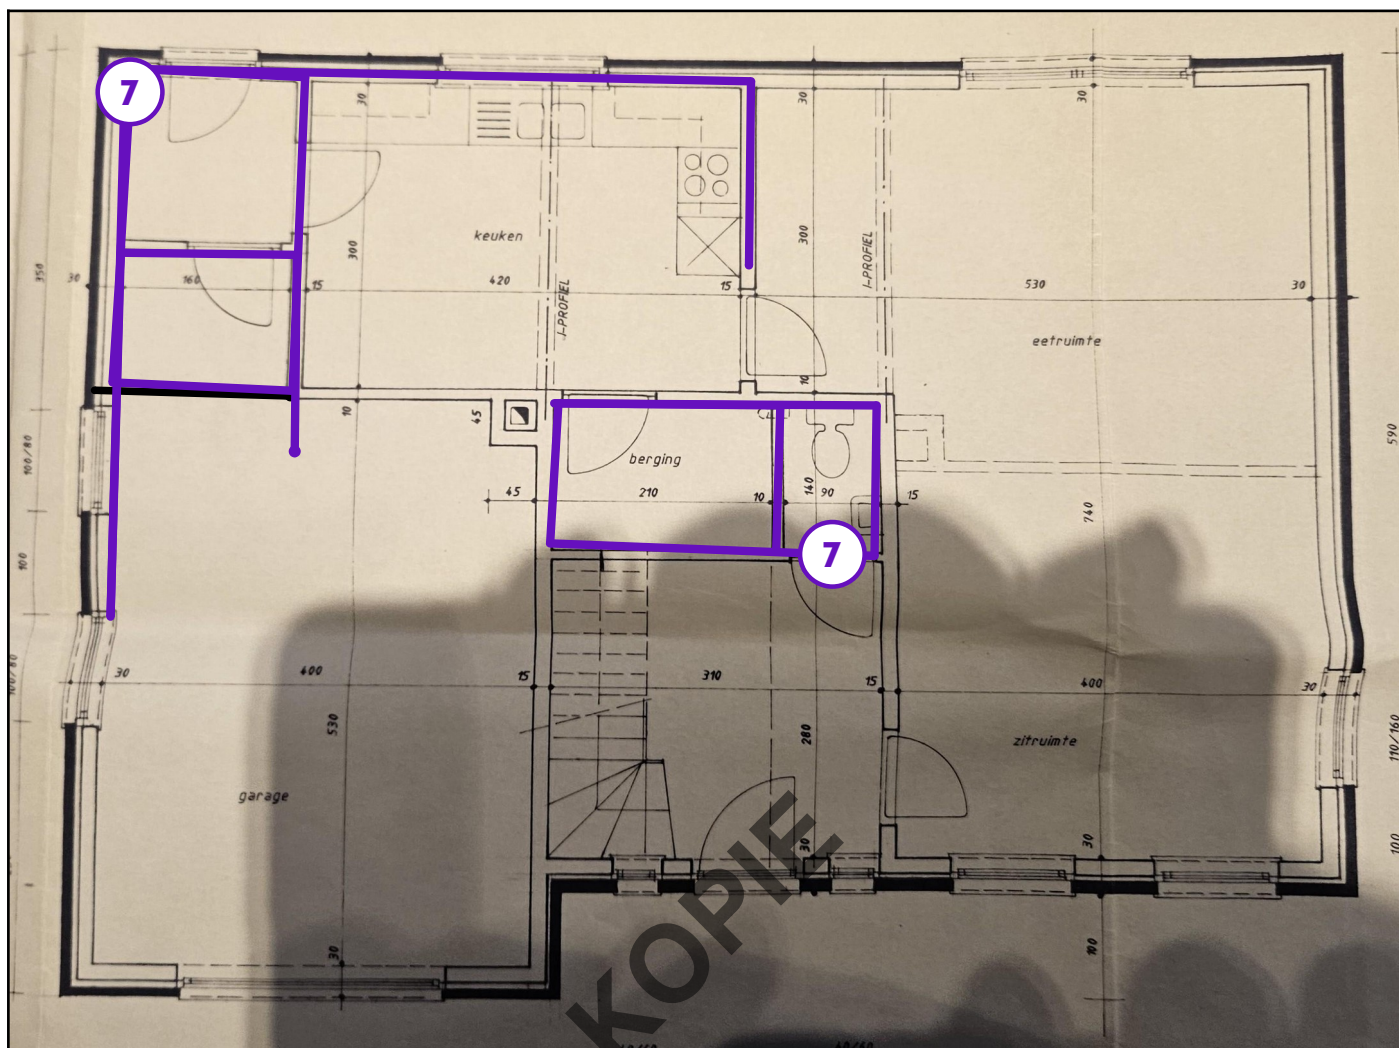
Plan 1.4: gelijkvloers

Beschrijving	Type	Actie
7. tegellijm faience	Advies	-

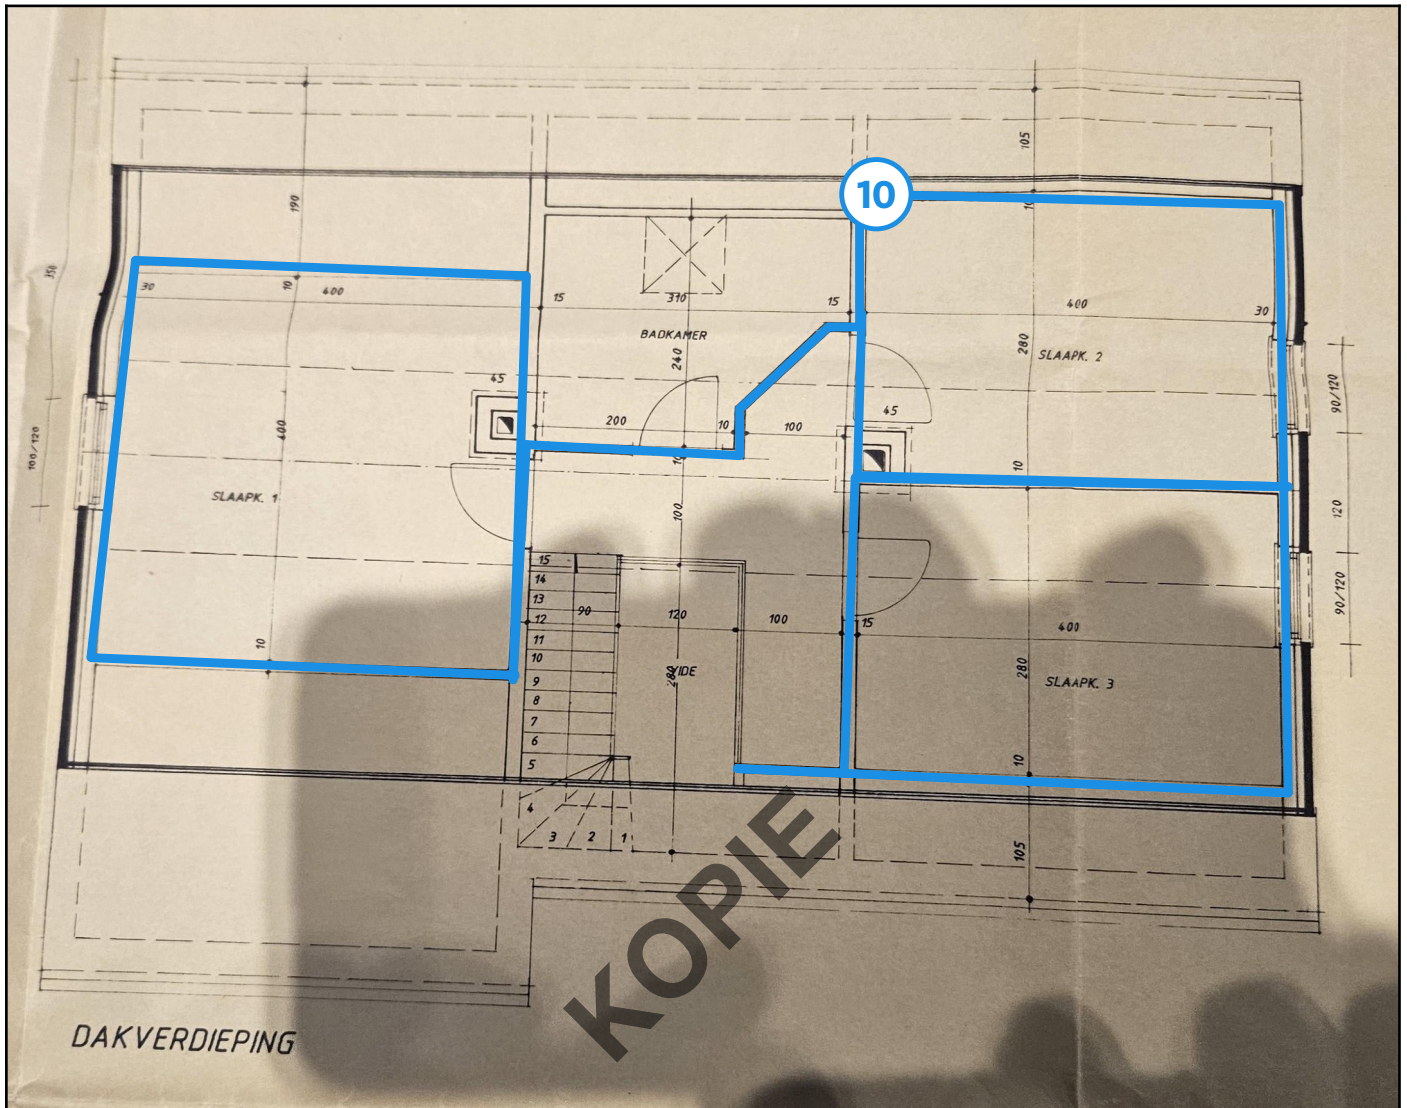
Plan 1.5: 1ste verdieping

Beschrijving	Type	Actie
10. bepleistering wanden gehele woning	Geen asbest	-

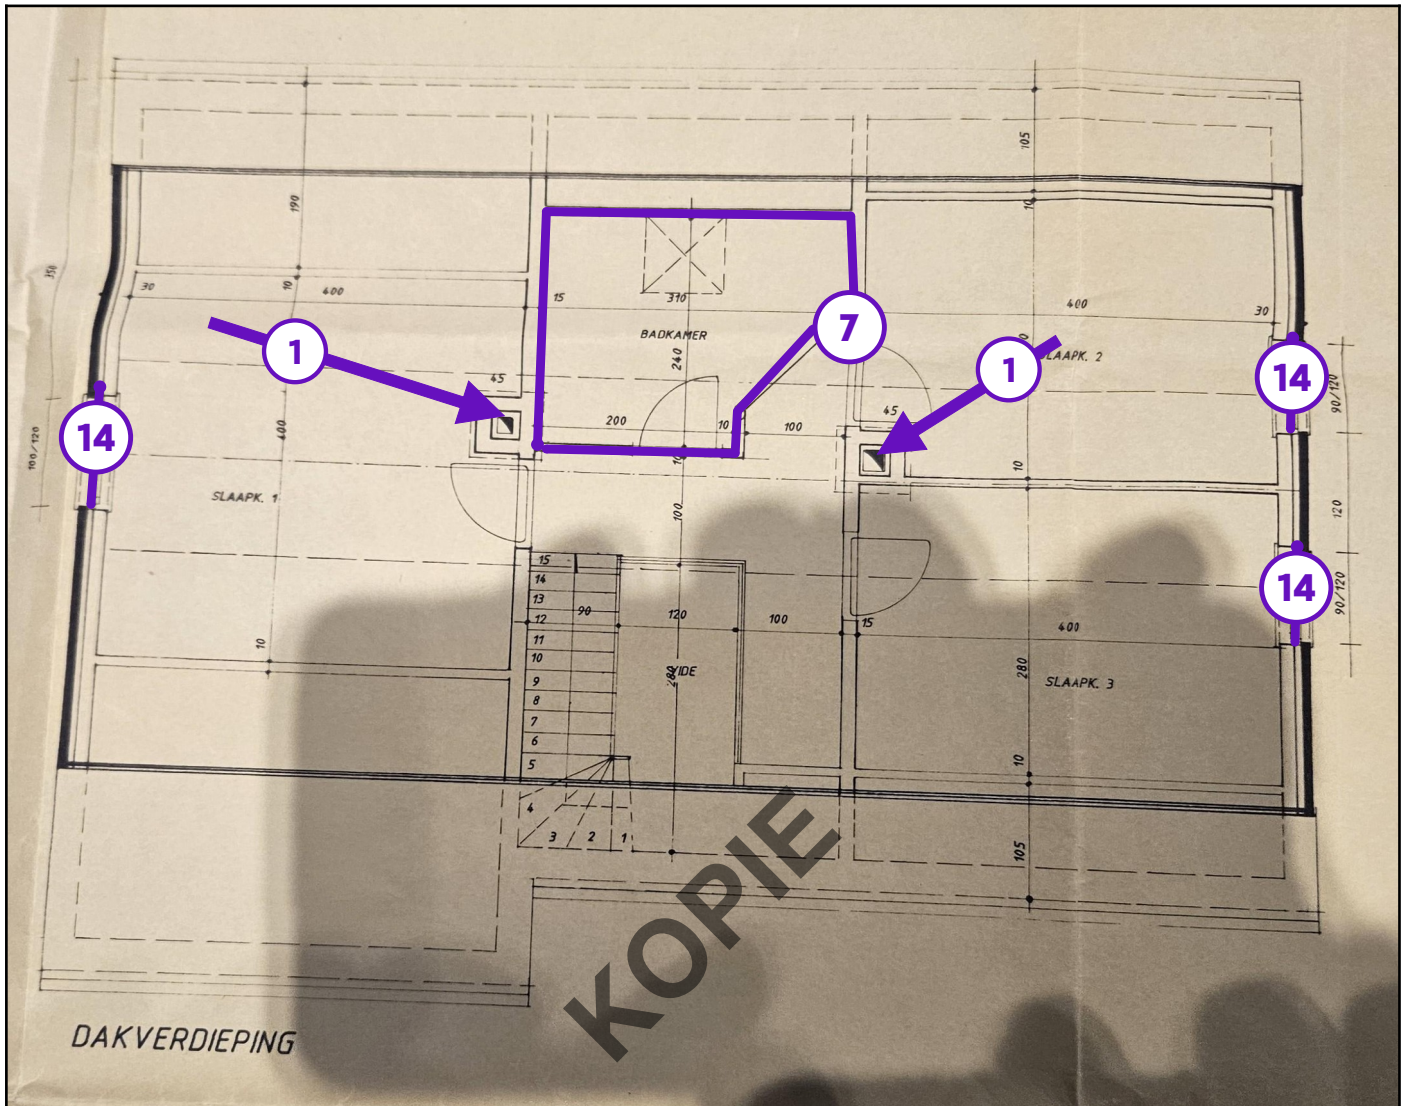
Plan 1.6: 1ste verdieping

Beschrijving	Type	Actie
1. schouwen	Beperking	-
7. tegellijm faience	Advies	-
14. kitnaden ramen gehele woning	Overige ruimte of materiaal	-

Reden: Het te onderzoeken materiaal situeert zich hoger dan 3,50 m te rekenen vanaf een veilige ondergrond

Uitleg van de asbestdeskundige: Gezien de schouw op een hoogte hoger dan 3,5 meter staat van de vaste ondergrond, kan de deskundige zowel de boven als binnenzijde van de schouw niet inspecteren. Hier kunnen asbesthoudende/verdachte materialen aanwezig zijn.

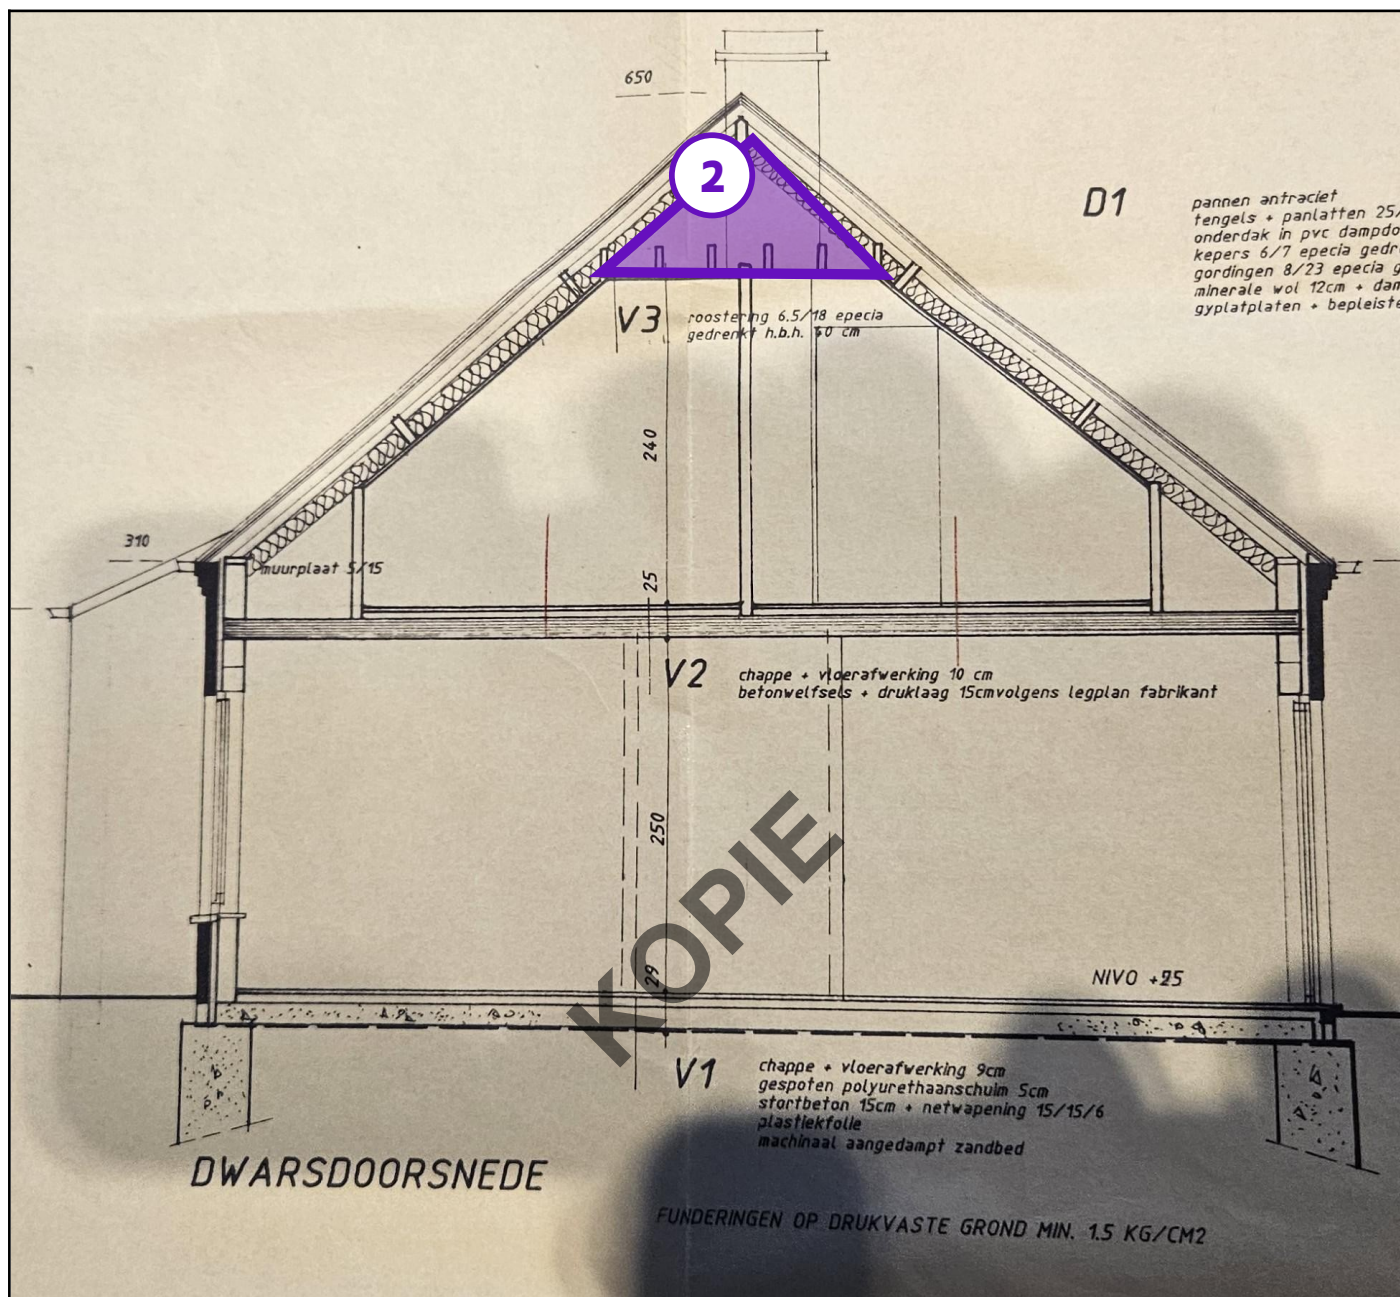
Plan 1.7: doorsnede

Beschrijving	Type	Actie
2. zolder	Beperking	-

Reden: Het te onderzoeken materiaal situeert zich hoger dan 3,50 m te rekenen vanaf een veilige ondergrond

Uitleg van de asbestdeskundige: De eigenaar geeft aan dat er geen zolder is, of dat deze niet bereikbaar is.

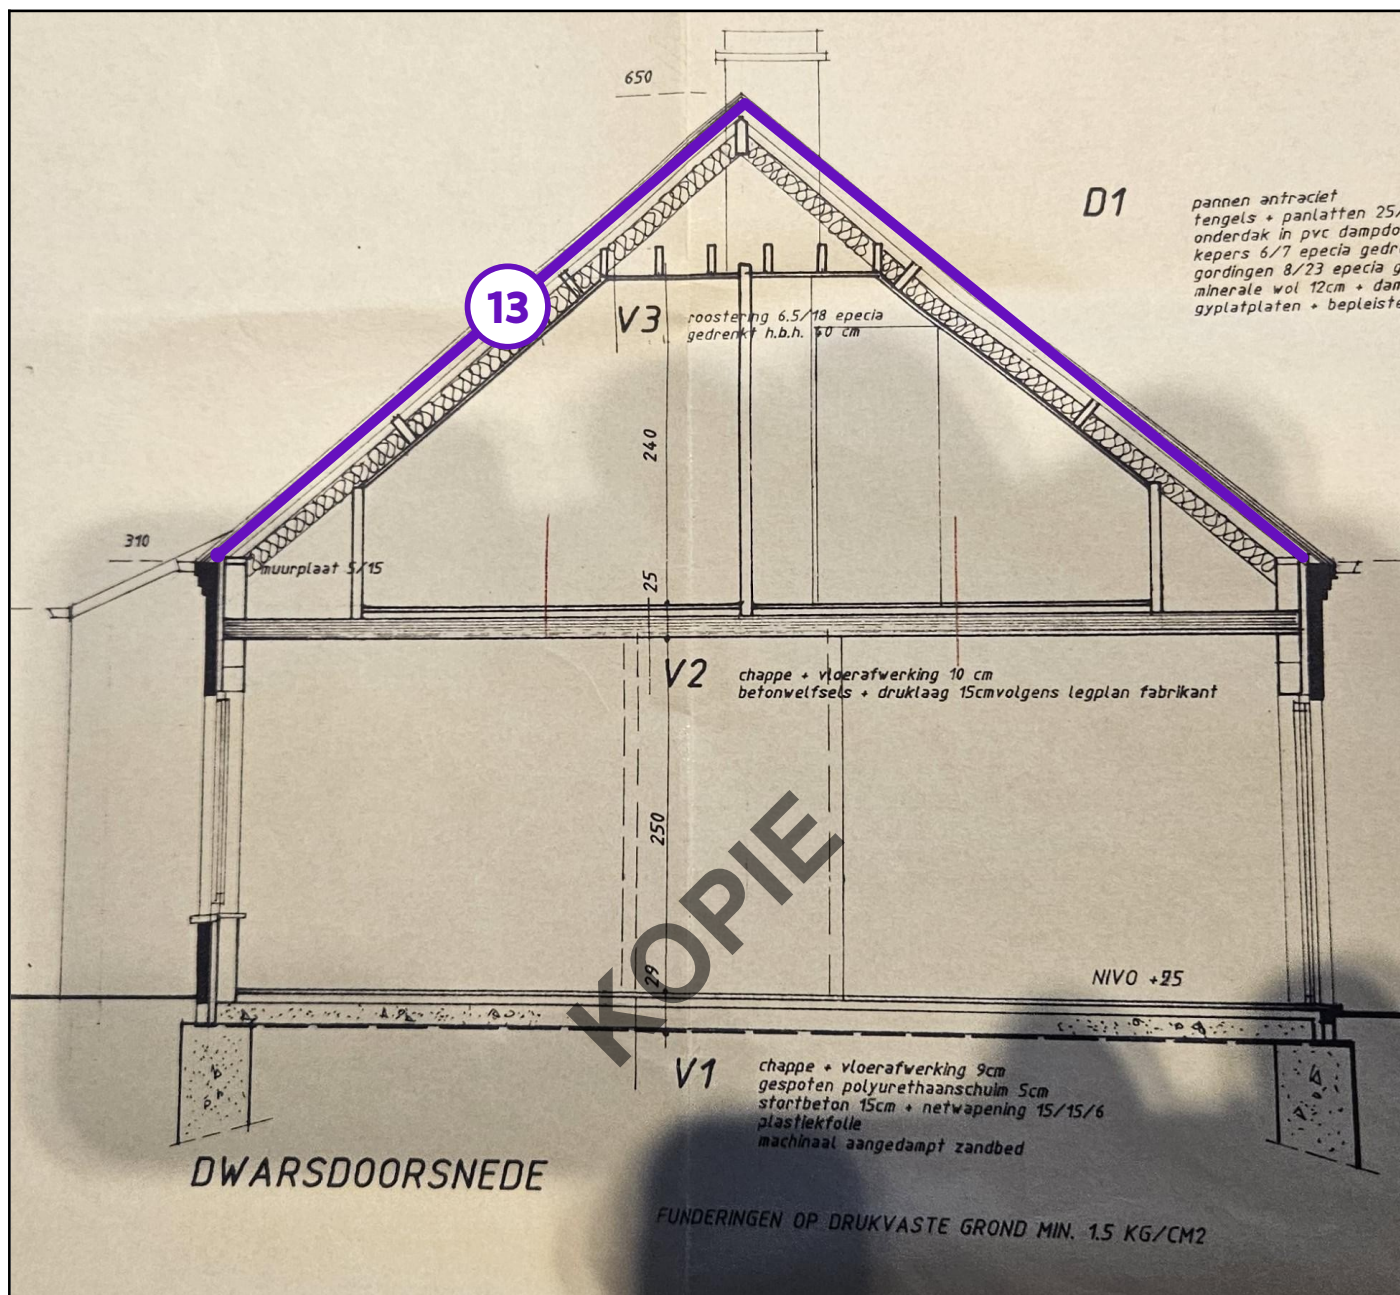
Plan 1.8: doorsnede

Beschrijving	Type	Actie
13. onderdak woning	Overige ruimte of materiaal	-

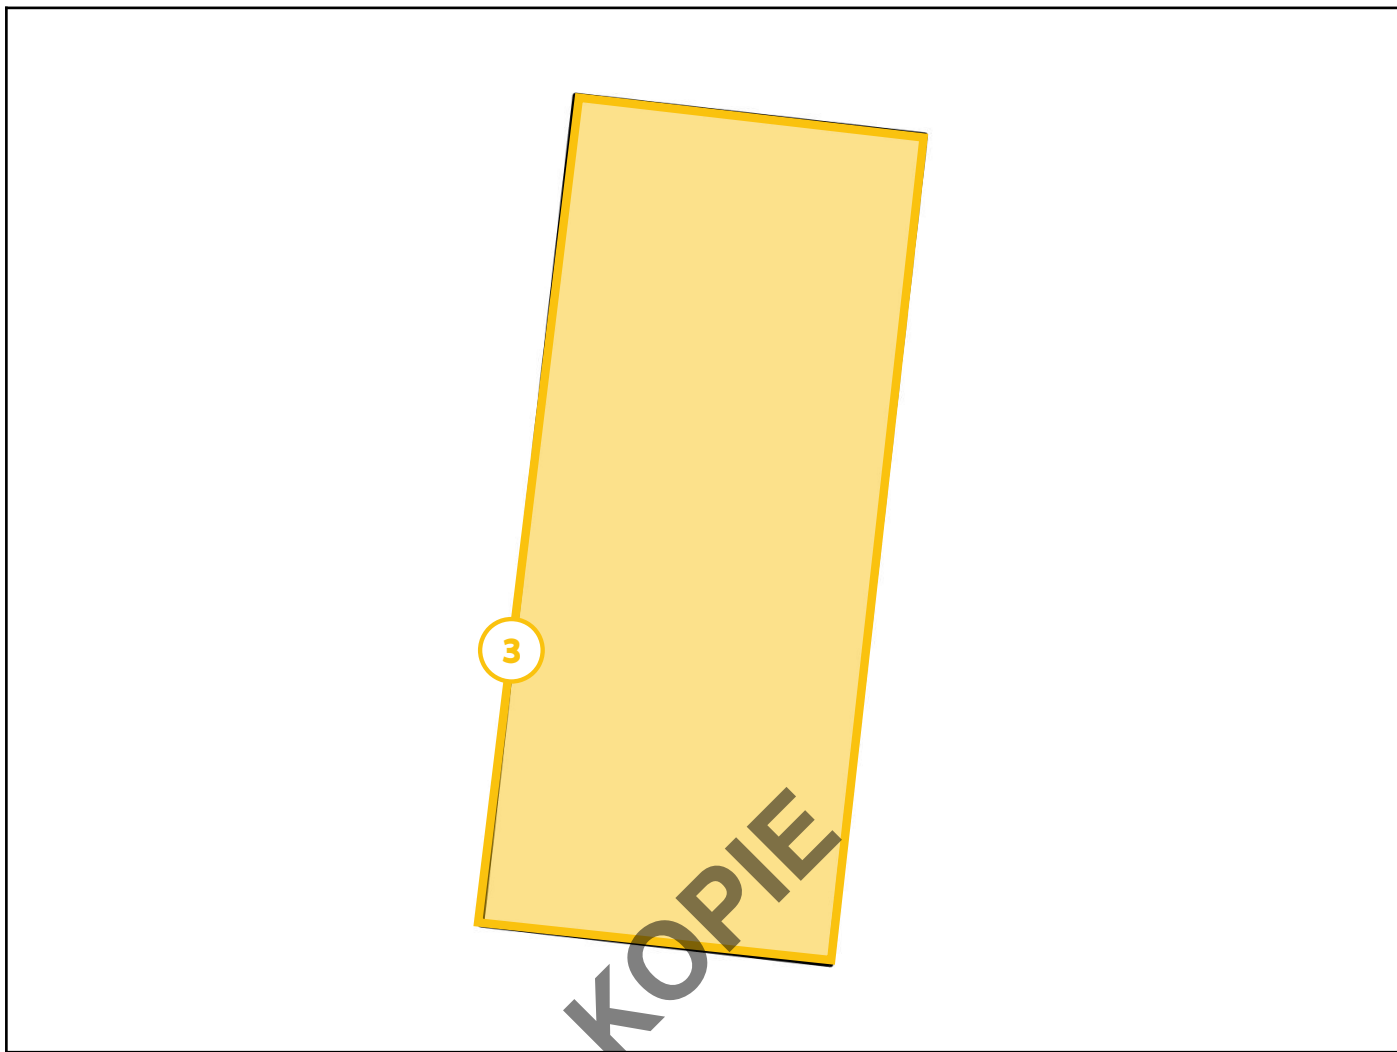
Plan 2.1: veranda + overkapping plan

Beschrijving	Type	Actie
3. veranda + overkapping	Uitsluiting	-

Bouwjaar: 2017

Constructies gebouwd vanaf 2001 moeten niet onderzocht worden

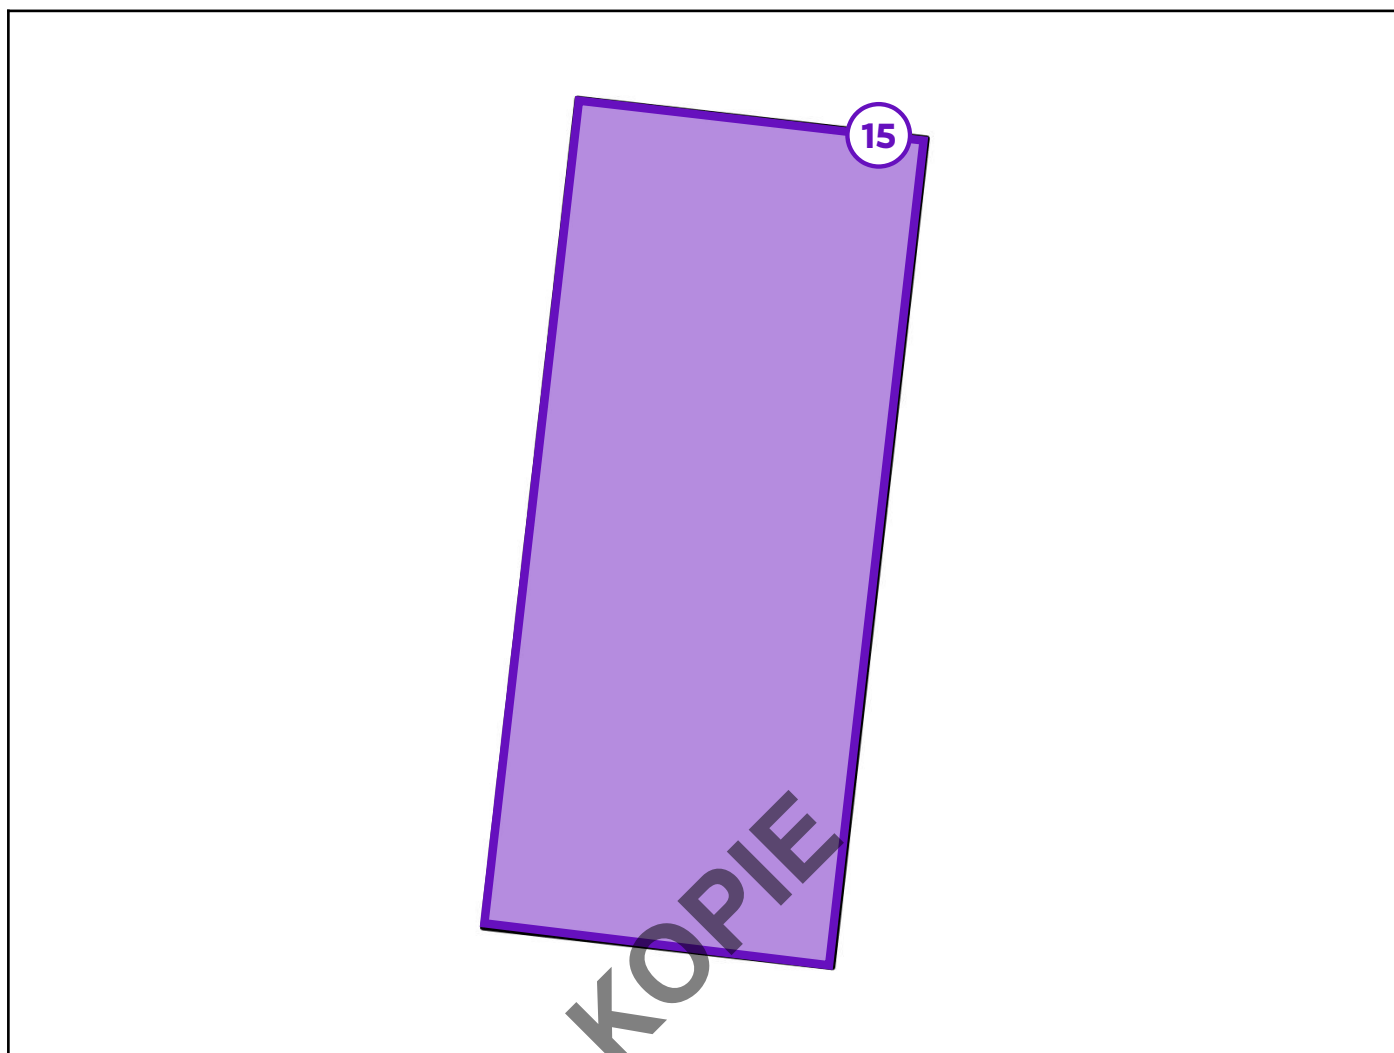
Plan 2.2: veranda + overkapping plan

Beschrijving	Type	Actie
15. roofing platdak veranda + overkapping	Overige ruimte of materiaal	-

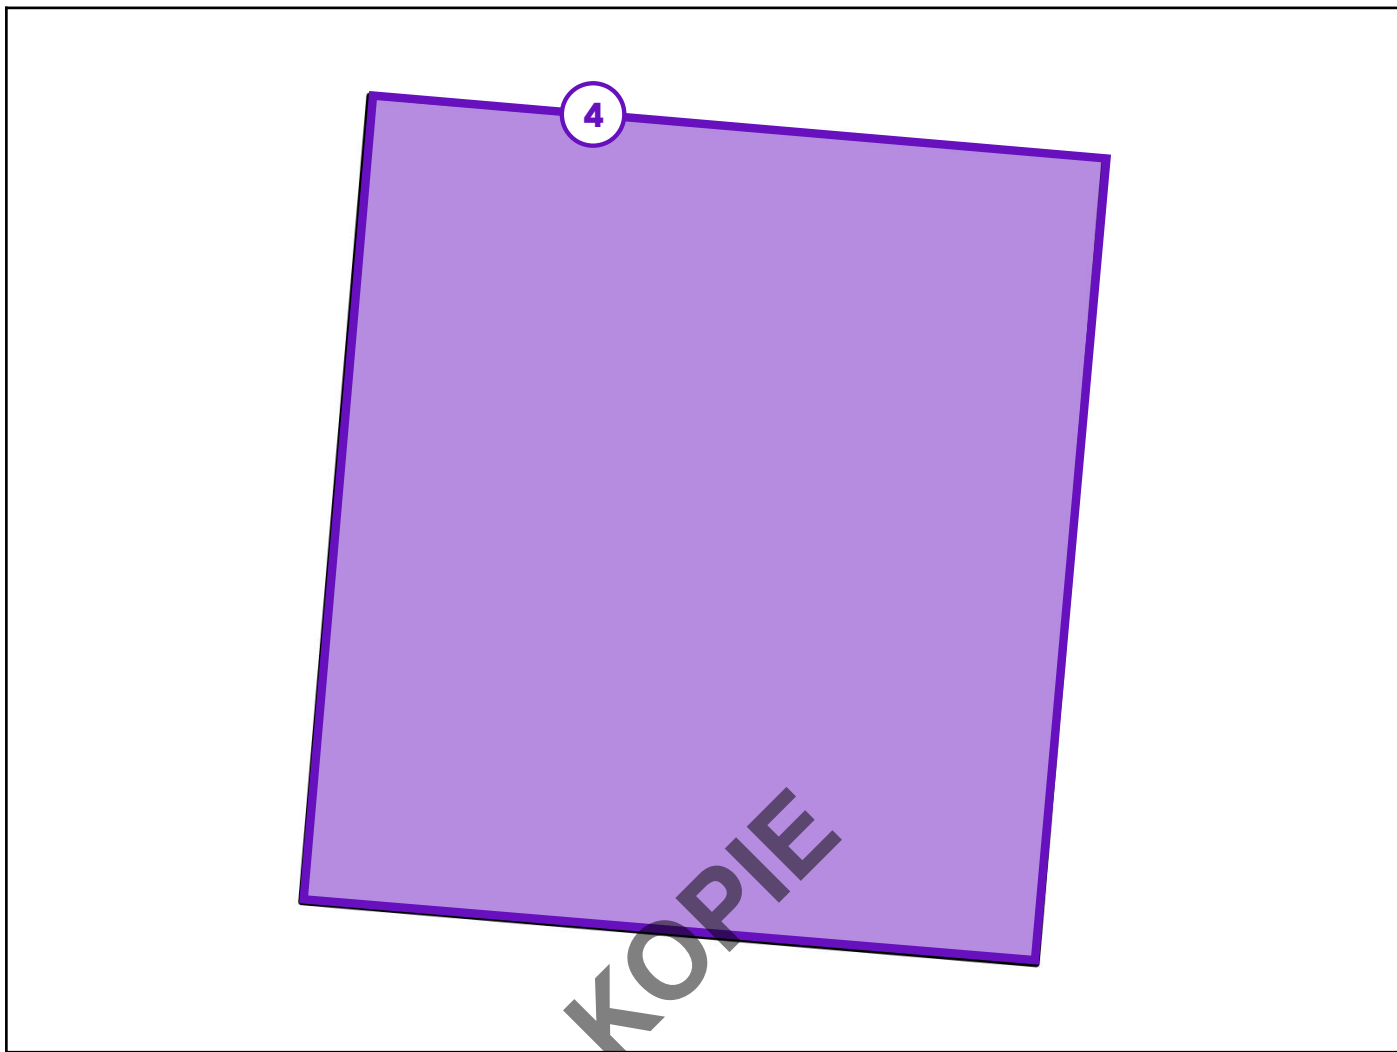
Plan 3.1: berging plan

Beschrijving	Type	Actie
4. berging	Advies	-

De deskundige heeft geen asbesthoudende/verdachte materialen kunnen vaststellen aanwezig in de berging buiten.

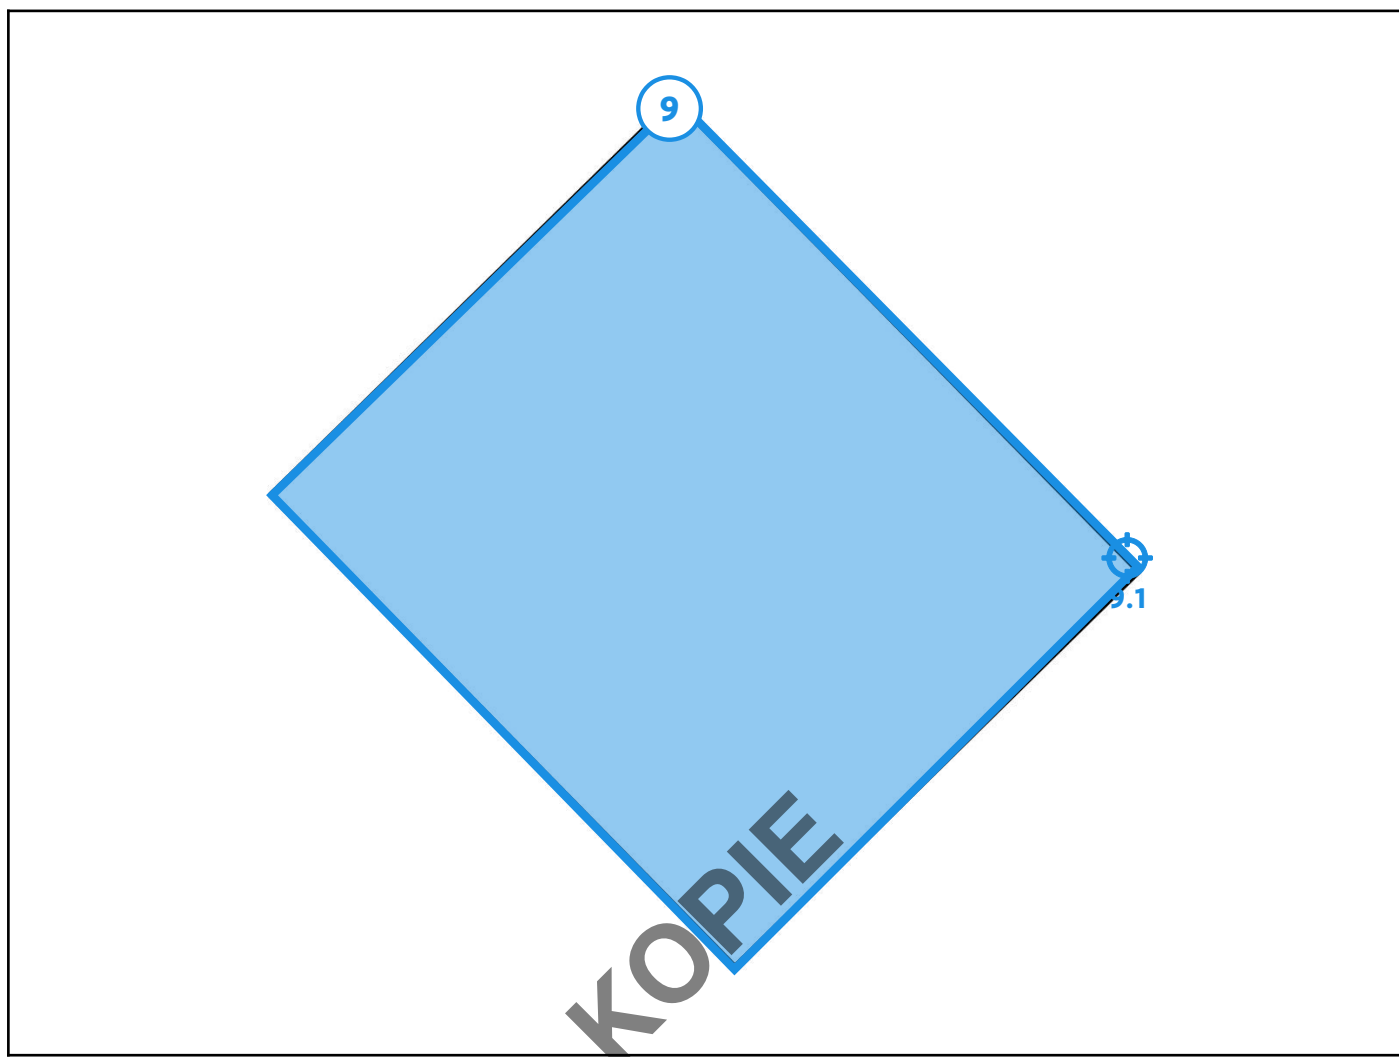
Plan 4.1: tuinhuis plan

Beschrijving	Type	Actie
9. teer dak tuinhuis	Geen asbest	-
9.1 Code: 6020392093	Puntmonster	-
