Asbestinventarisatetest

Steenweg Linde 65, 3990 Peer

Attestnummer : 20260707-000183.000

Uitgegeven op : 07.07.2026

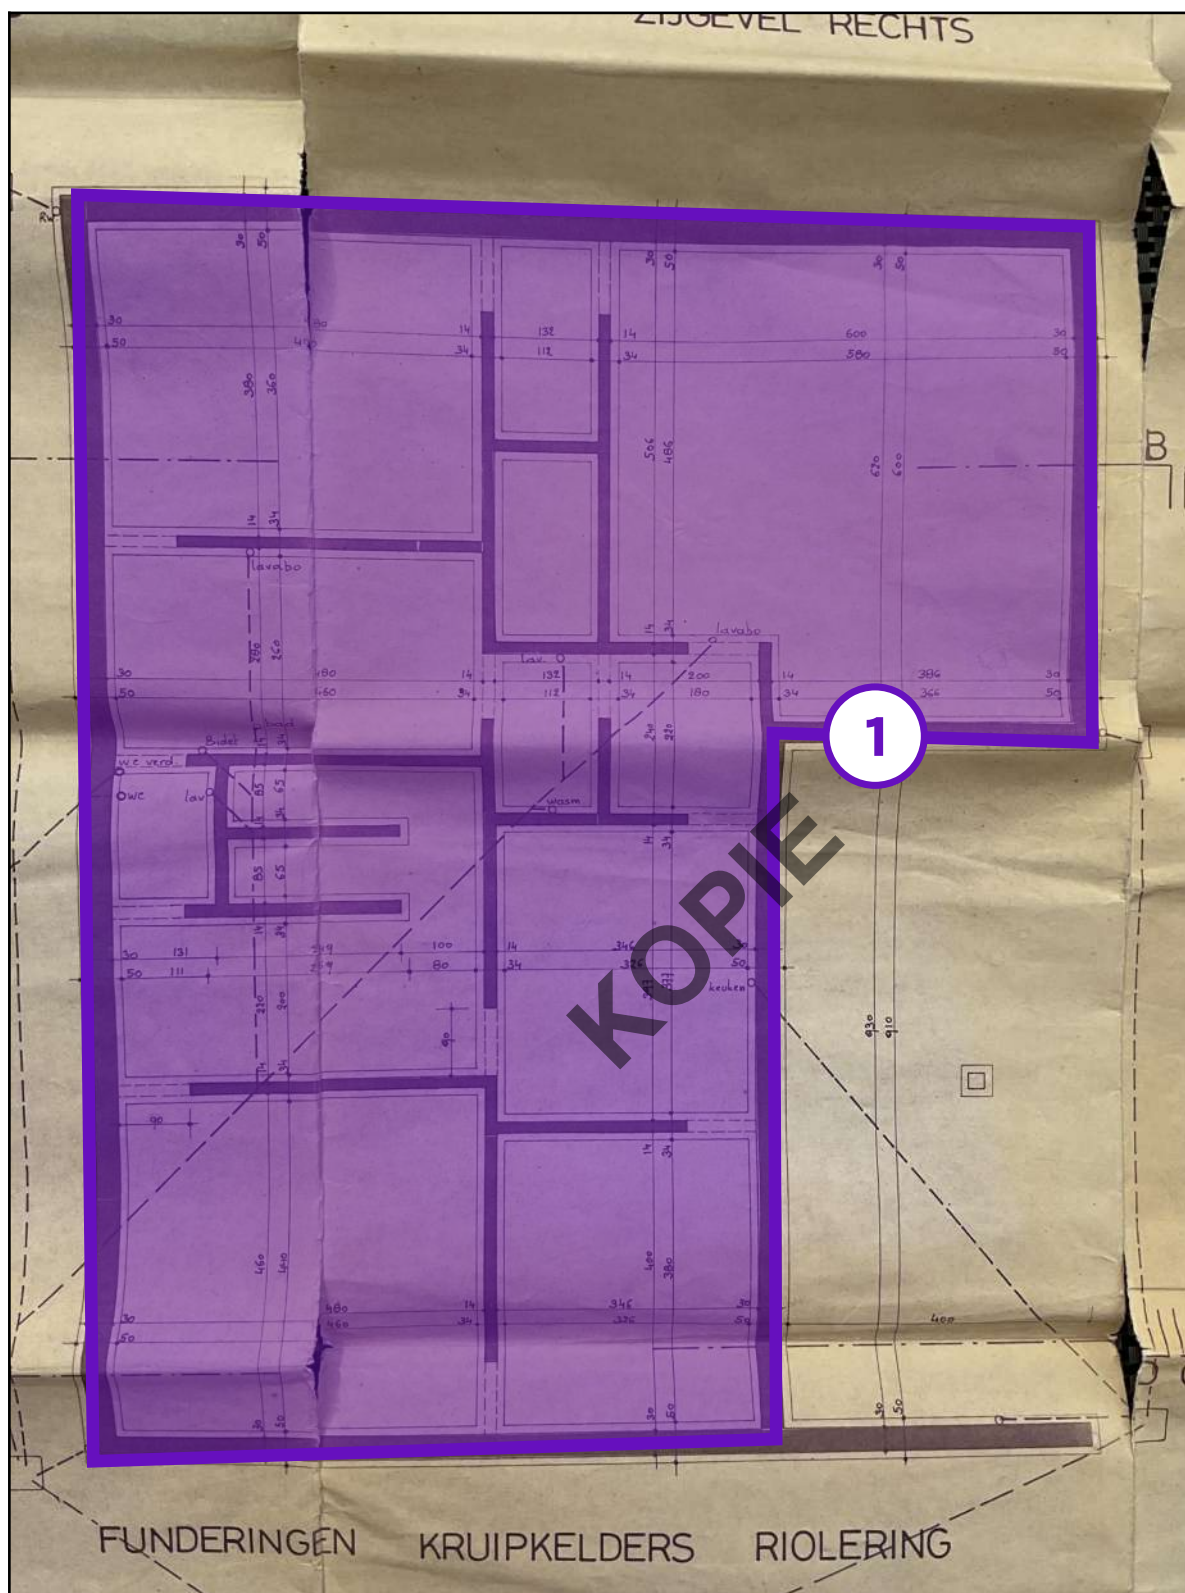
Plan 1.1: Plan van de kruipkelder

1. Kruipkelder	Beperking	-
----------------	-----------	---

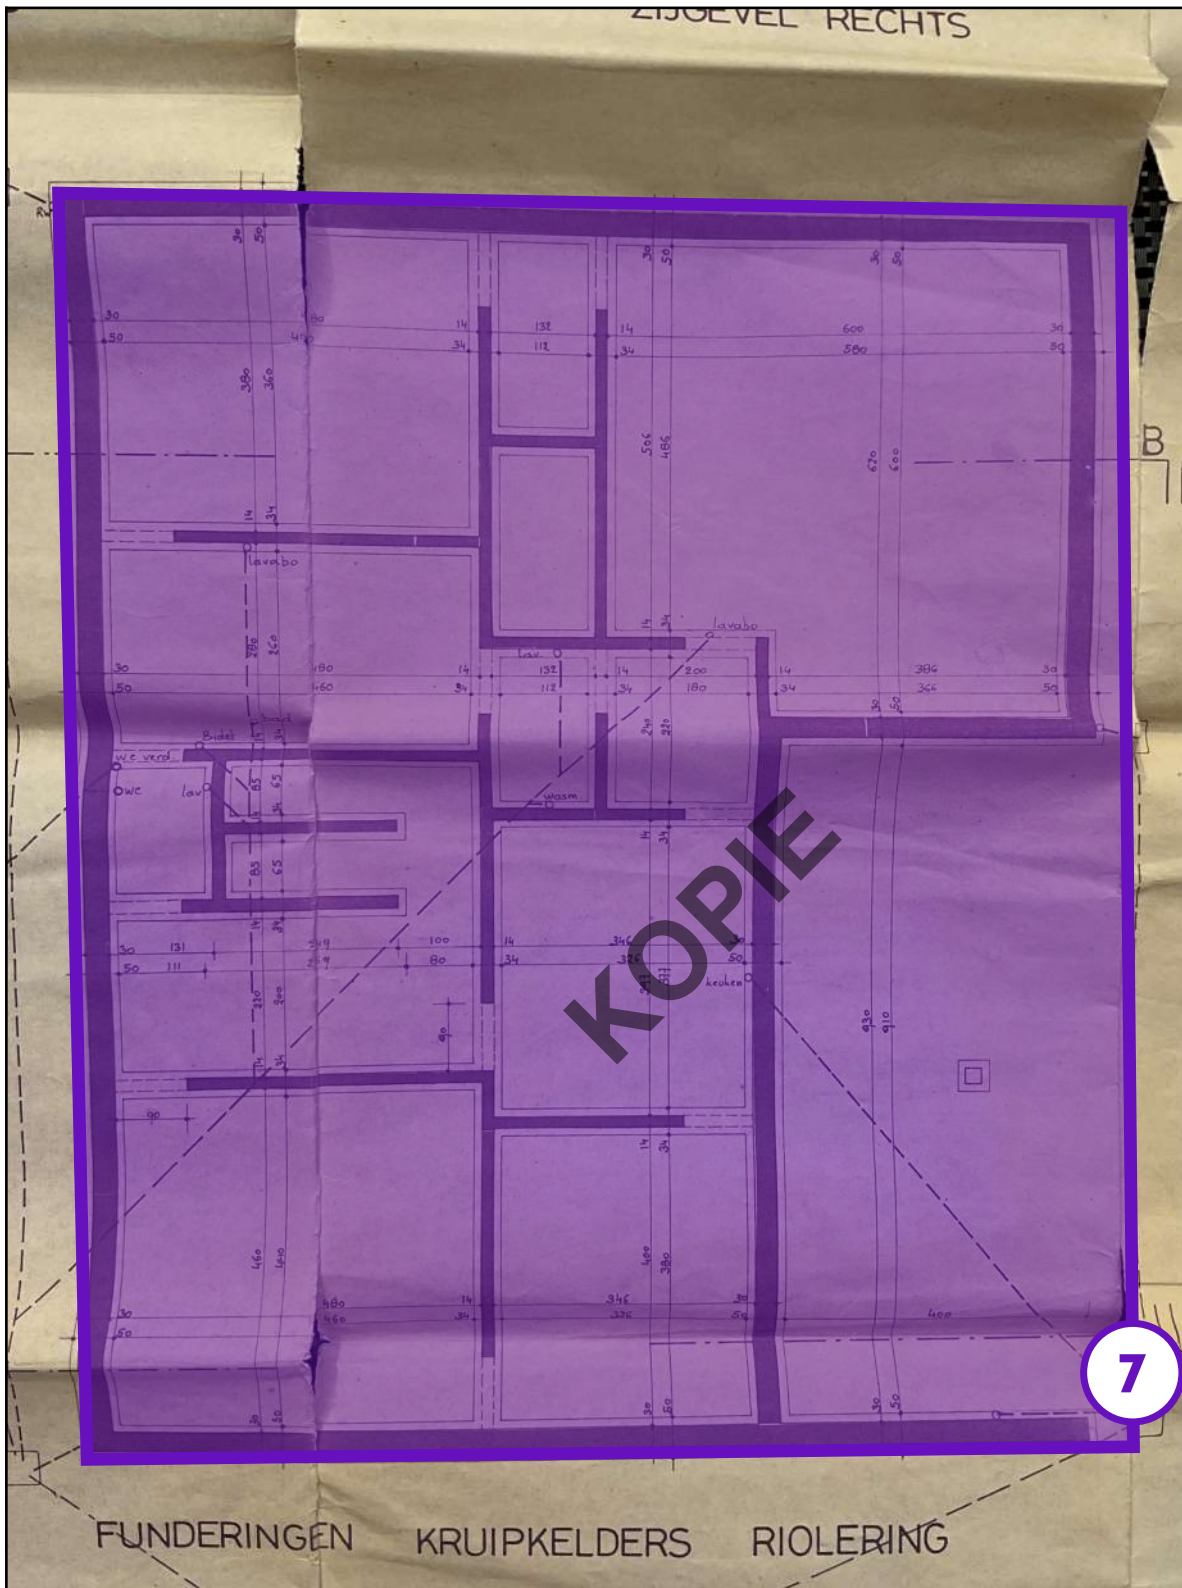
Plan 1.2: Plan van de kruipkelder

7. Leiding-, verluchting-, wacht- en/of afvoerbuizen	Advies	-
--	--------	---

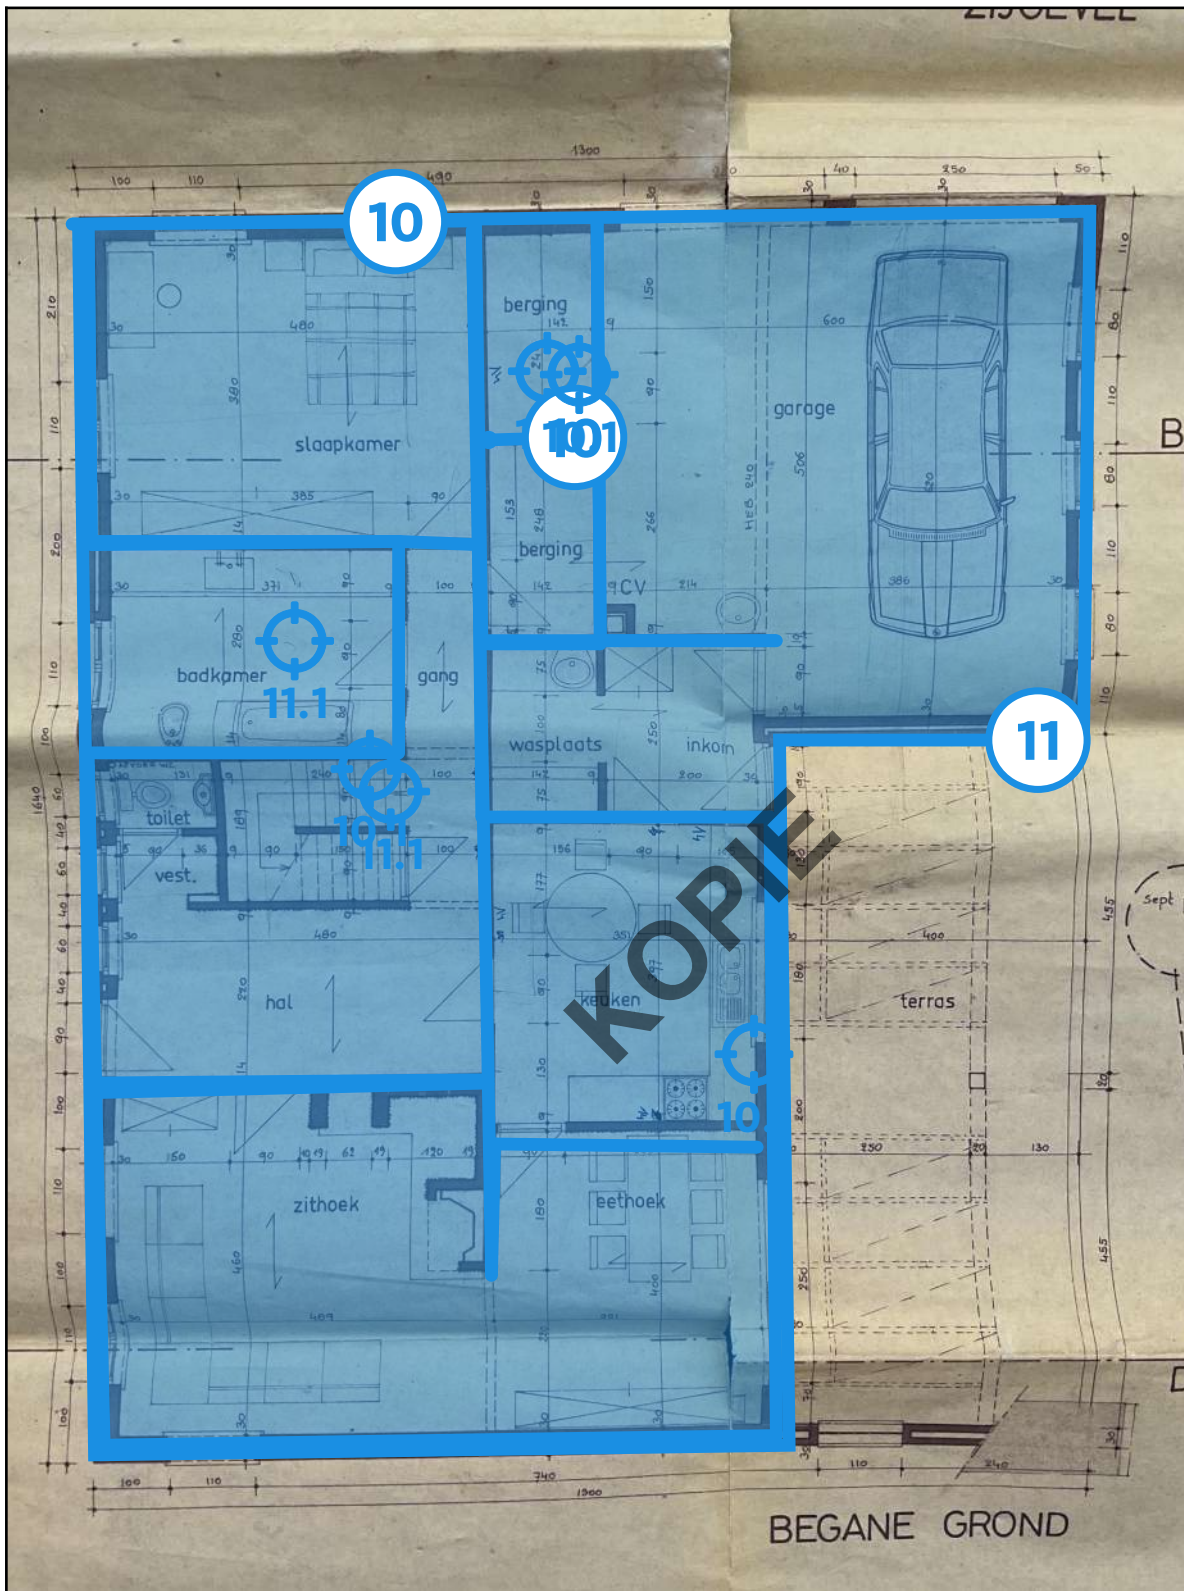
Plan 1.3: Plan van het gelijkvloers

10. Pleisterwerk muren kalk	Geen asbest	-
10.1 Code: 6020537724	Mengmonster	-
11. Pleisterwerk plafonds	Geen asbest	-
11.1 Code: 6020537669	Mengmonster	-

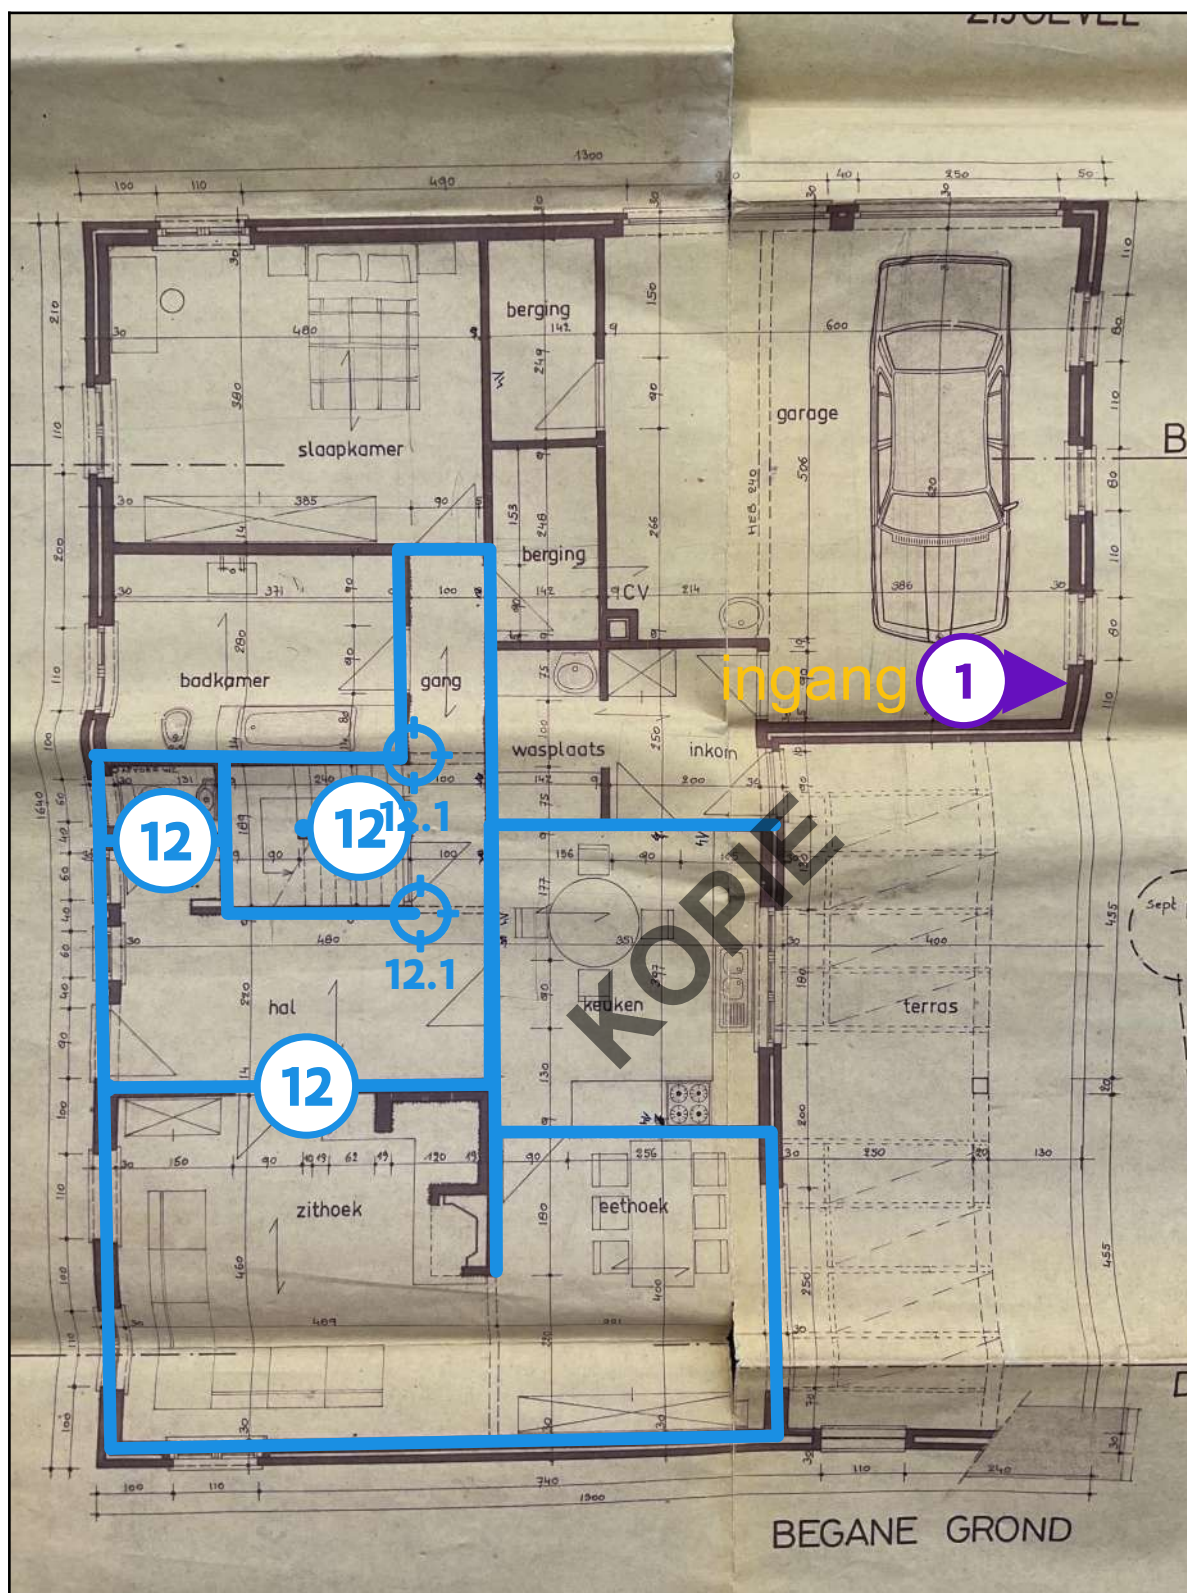
Plan 1.4: Plan van het gelijkvloers

1. Kruipkelder	Beperking	-
12. Sierpleisterwerk plafond	Geen asbest	-
12.1 Code: 6020537670	Mengmonster	-

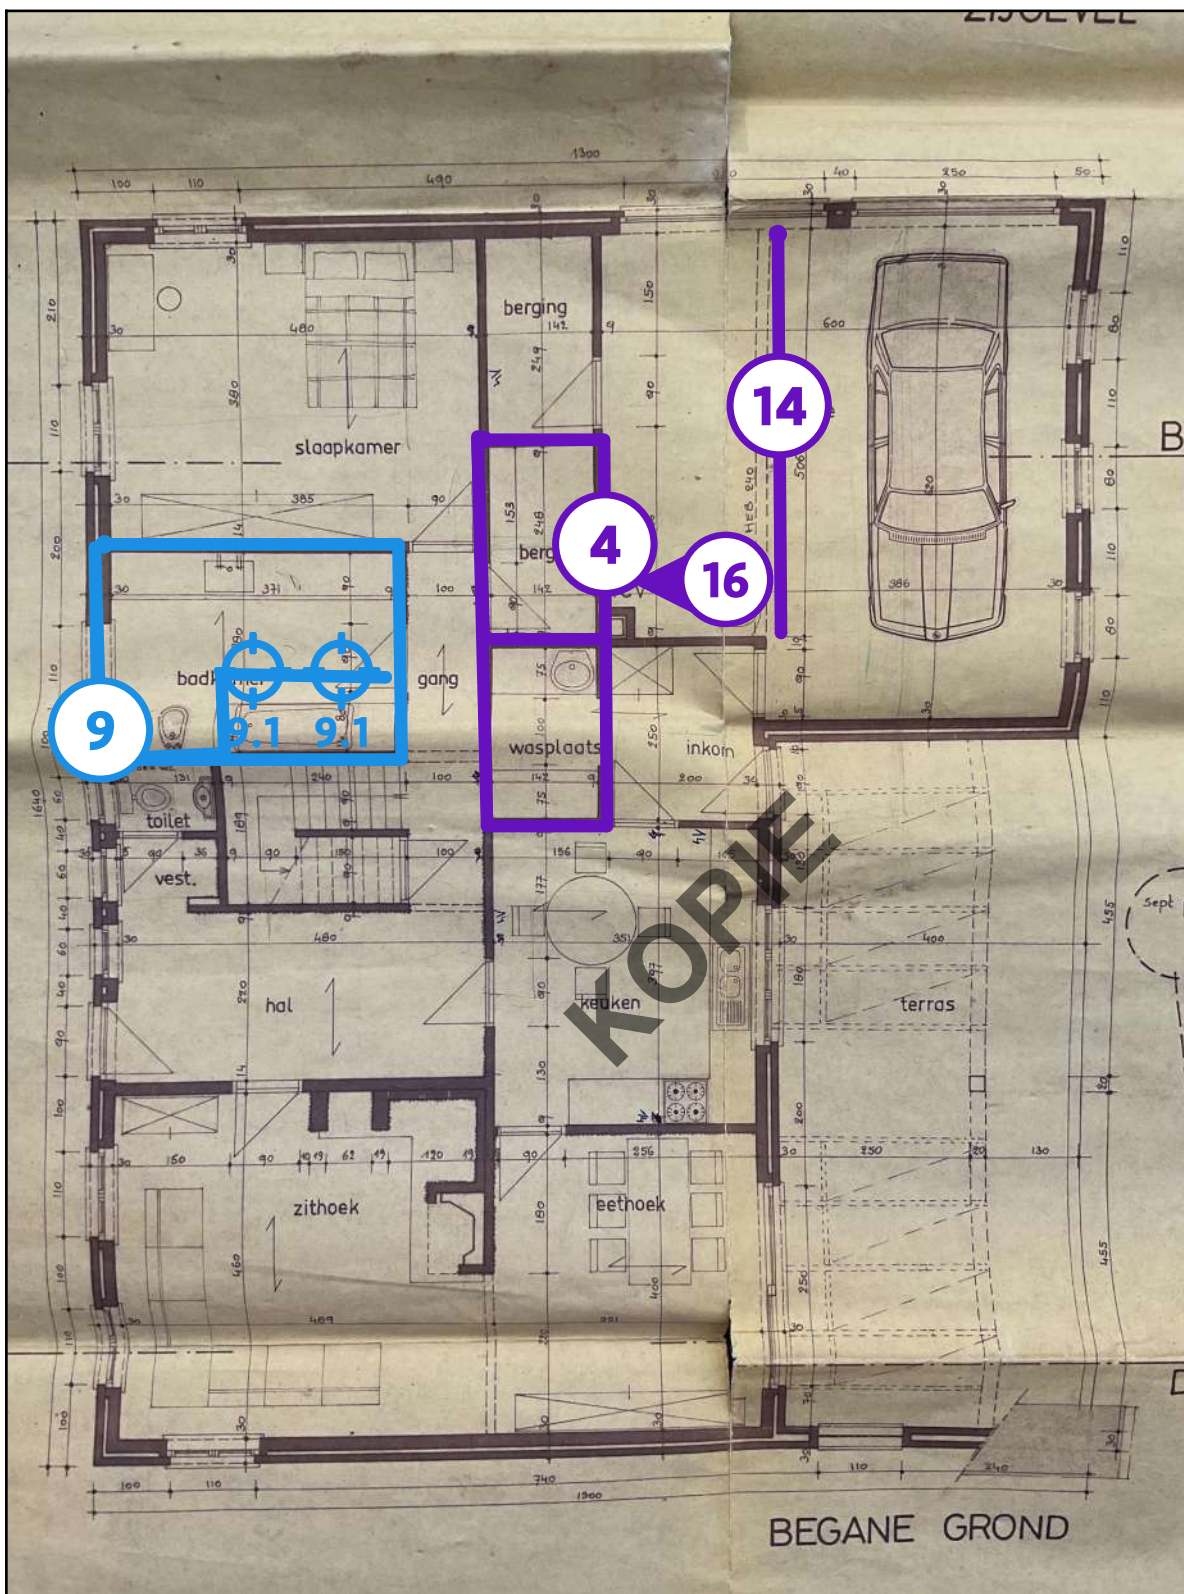
Plan 1.5: Plan van het gelijkvloers

4. Tegellijm wandtegels aan de 2 bergruimtes	Advies	-
9. Tegellijm wandtegels badkamer gelijkvloers	Geen asbest	-
9.1 Code: 6020537725	Mengmonster	-
14. Leidingisolatie (niet verdacht)	Overige ruimte of materiaal	-
16. CV-ketel (niet verdacht)	Overige ruimte of materiaal	-

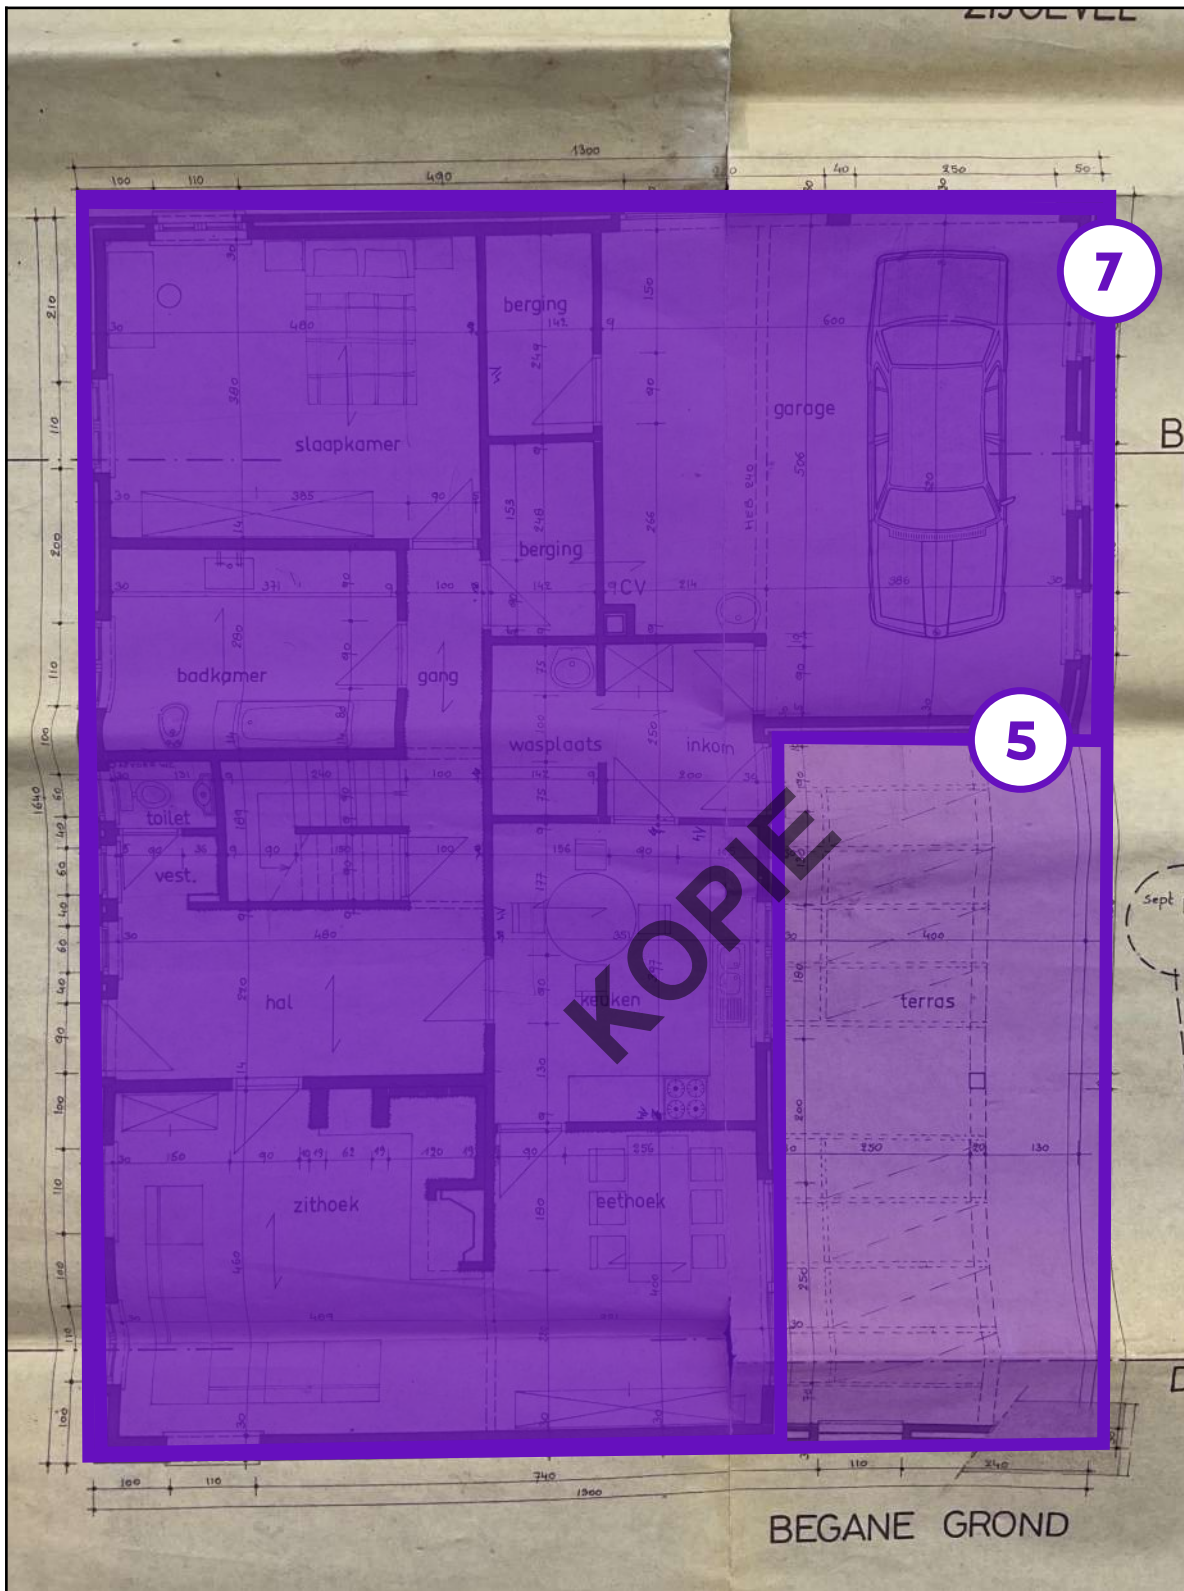
Plan 1.7: Plan van het gelijkvloers

5. Onderliggende vloeren, tegels - lijm (vloeren, wanden en plinten)	Advies	-
7. Leiding-, verluchting-, wacht- en/of afvoerbuizen	Advies	-

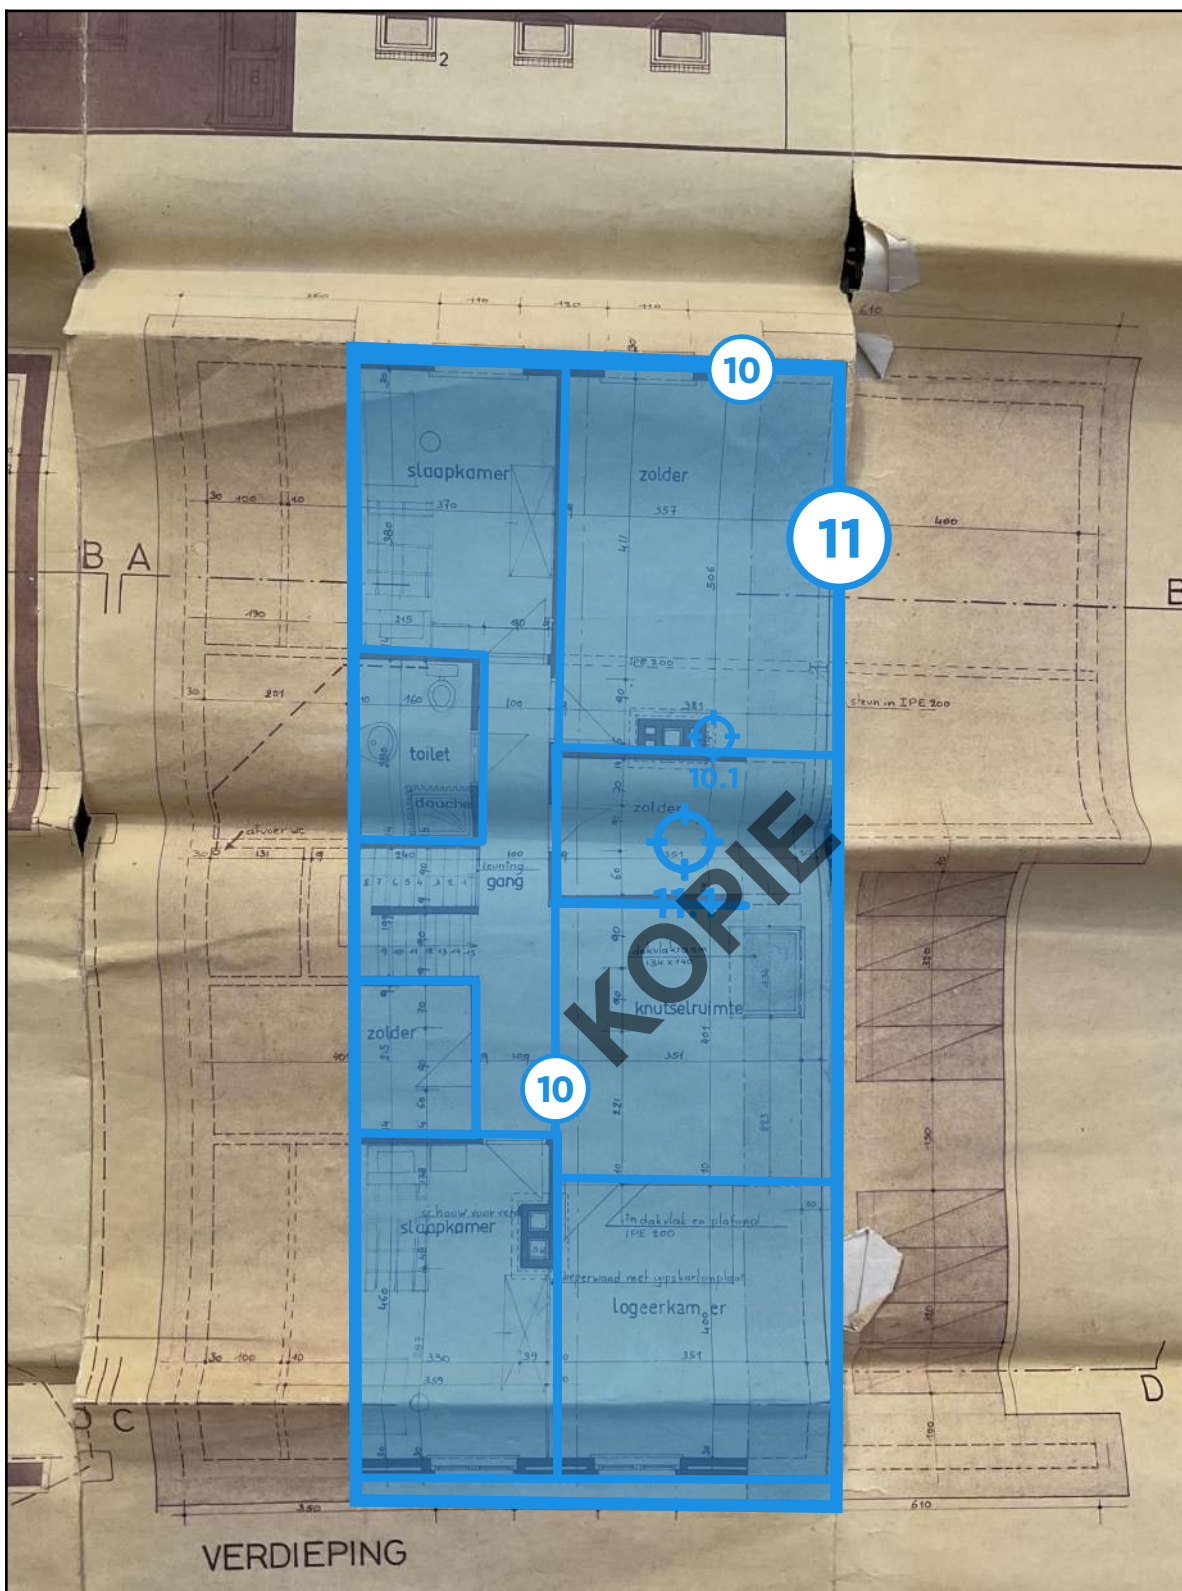
Plan 1.8: Plan van de eerste verdieping

10. Pleisterwerk muren kalk	Geen asbest	-
10.1 Code: 6020537724	Mengmonster	-
11. Pleisterwerk plafonds	Geen asbest	-
11.1 Code: 6020537669	Mengmonster	-

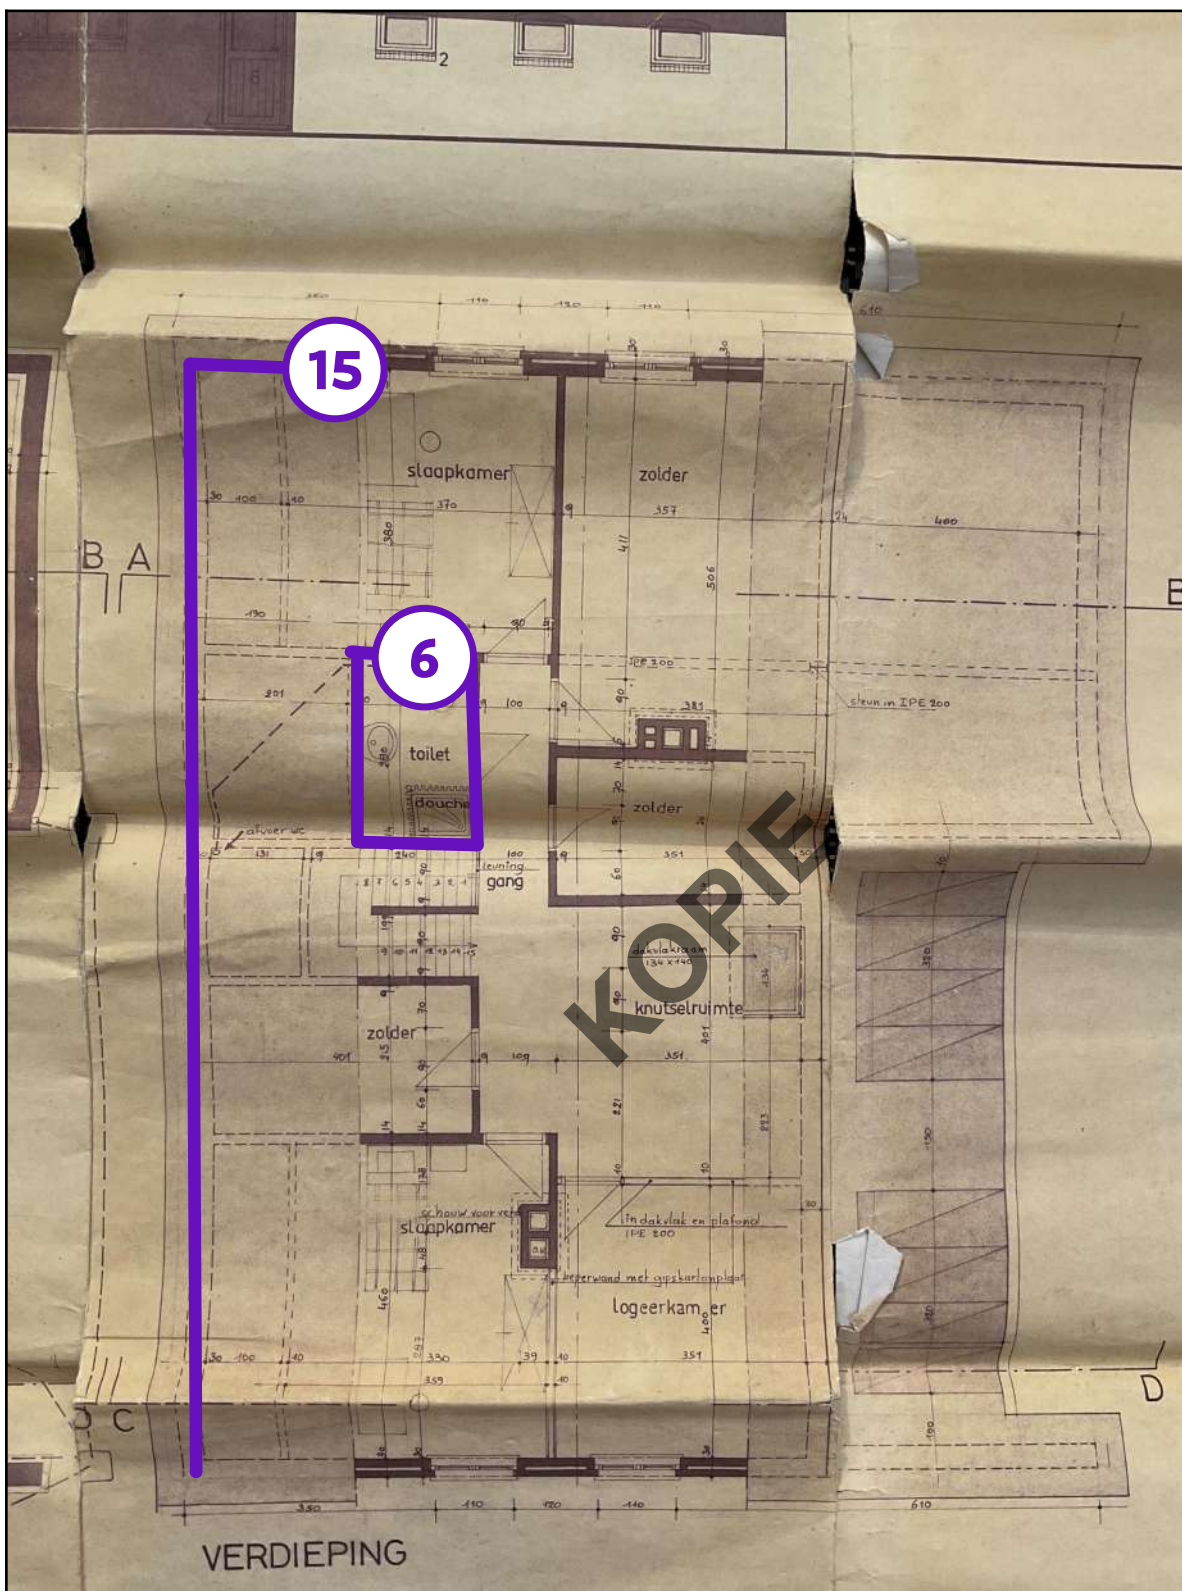
Plan 1.9: Plan van de eerste verdieping

6. Tegellijm wandtegels badkamer eerste verdieping	Advies	-
15. Leidingisolatie (niet verdacht)	Overige ruimte of materiaal	-

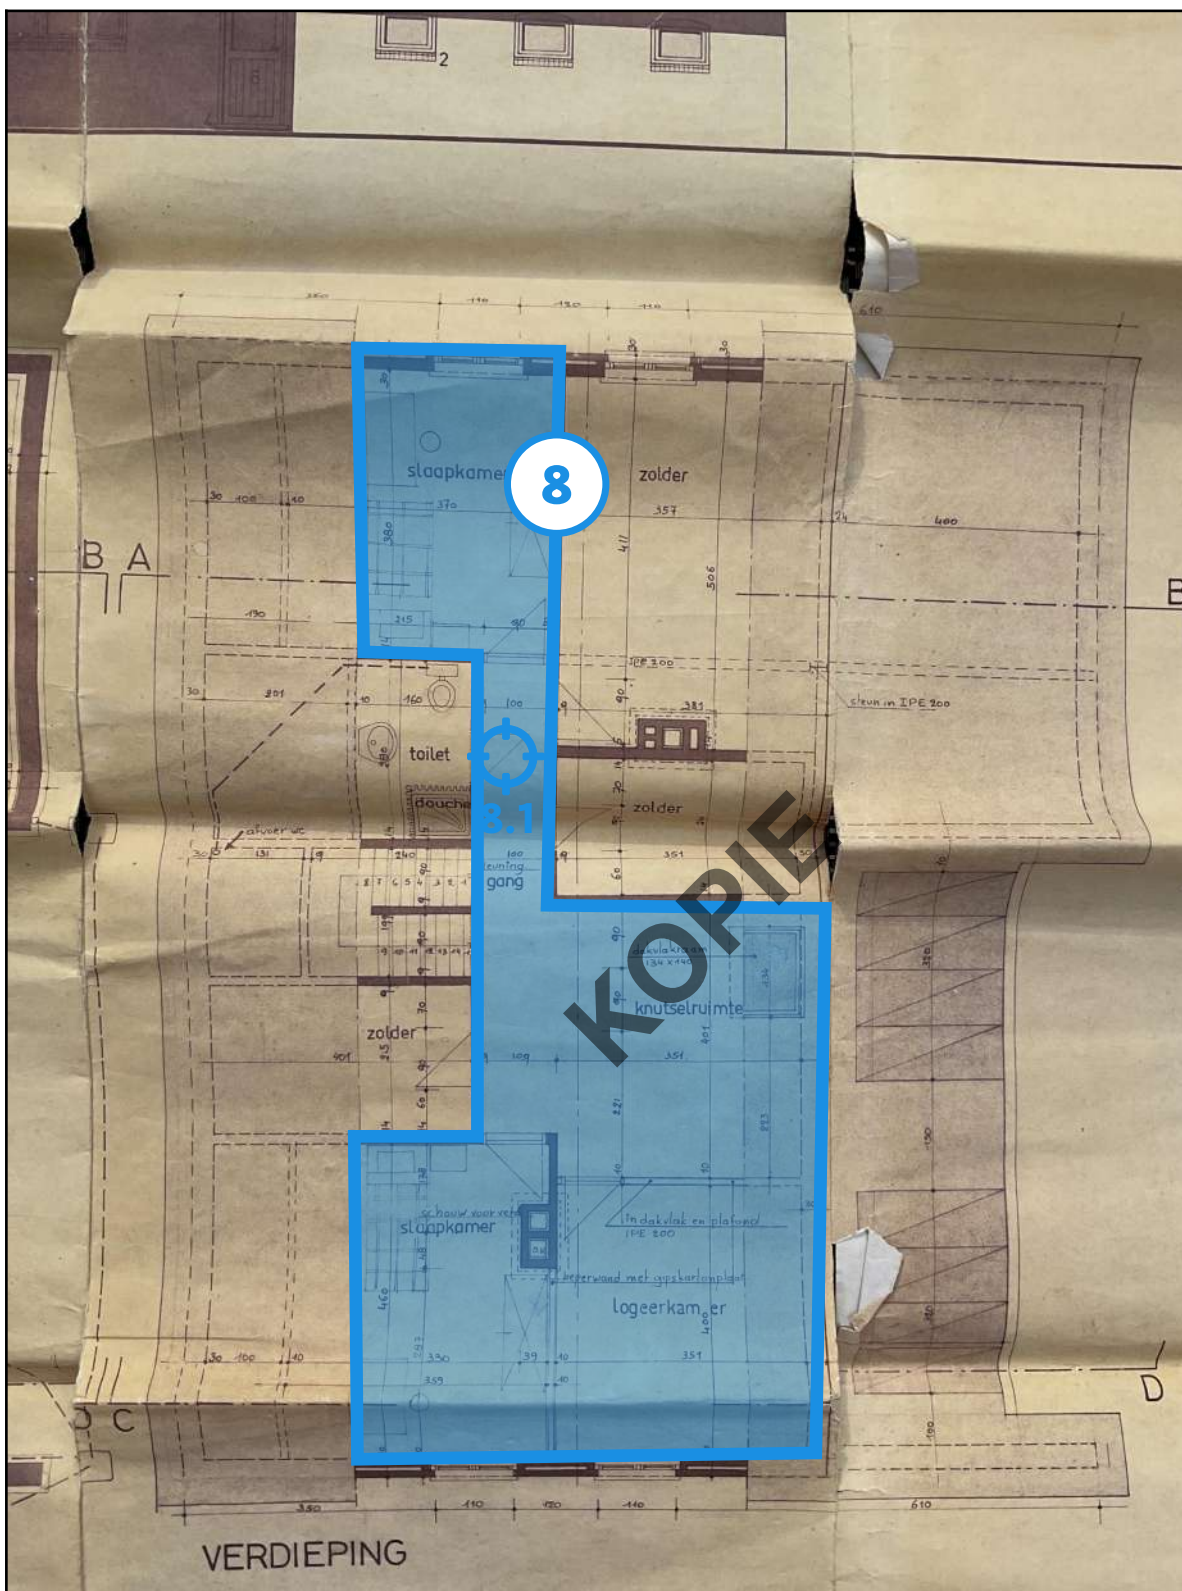
Plan 1.10: Plan van de eerste verdieping

8. Parketlijm	Geen asbest	-
8.1 Code: 6020538119	Puntmonster	-

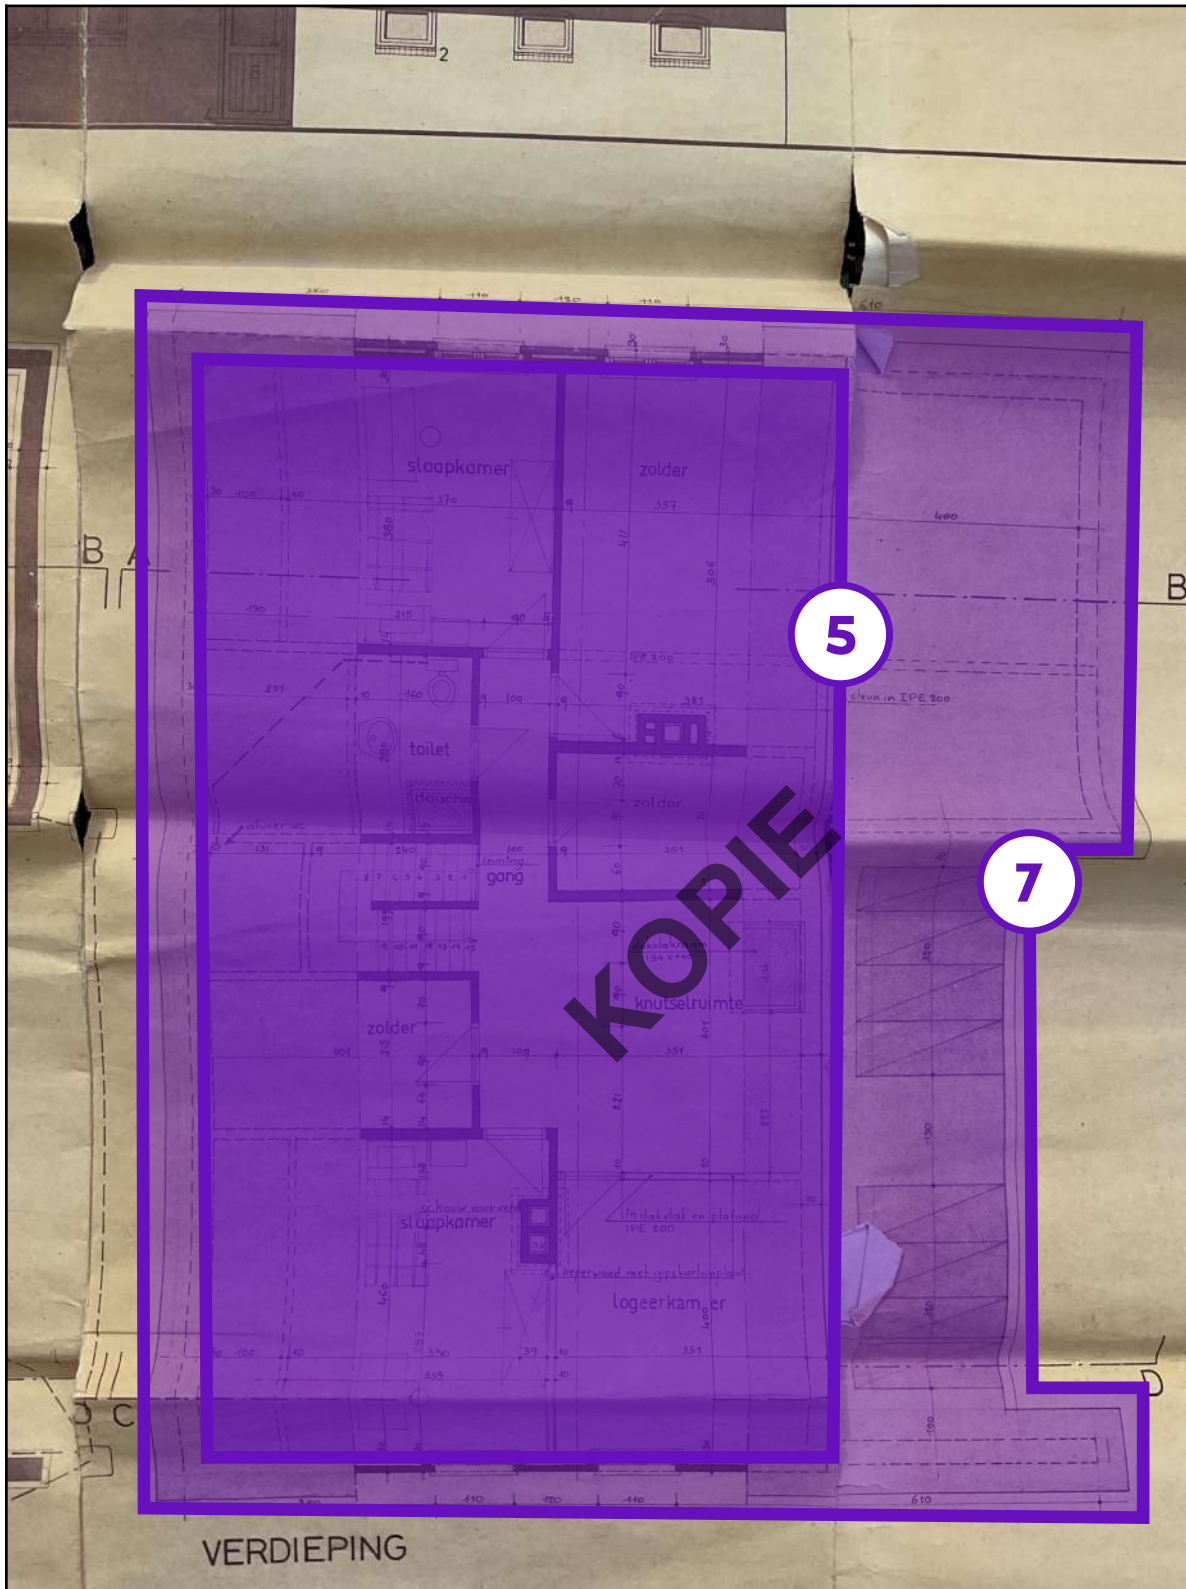
Plan 1.12: Plan van de eerste verdieping

5. Onderliggende vloeren, tegels - lijm (vloeren, wanden en plinten)	Advies	-
7. Leiding-, verluchting-, wacht- en/of afvoerbuizen	Advies	-

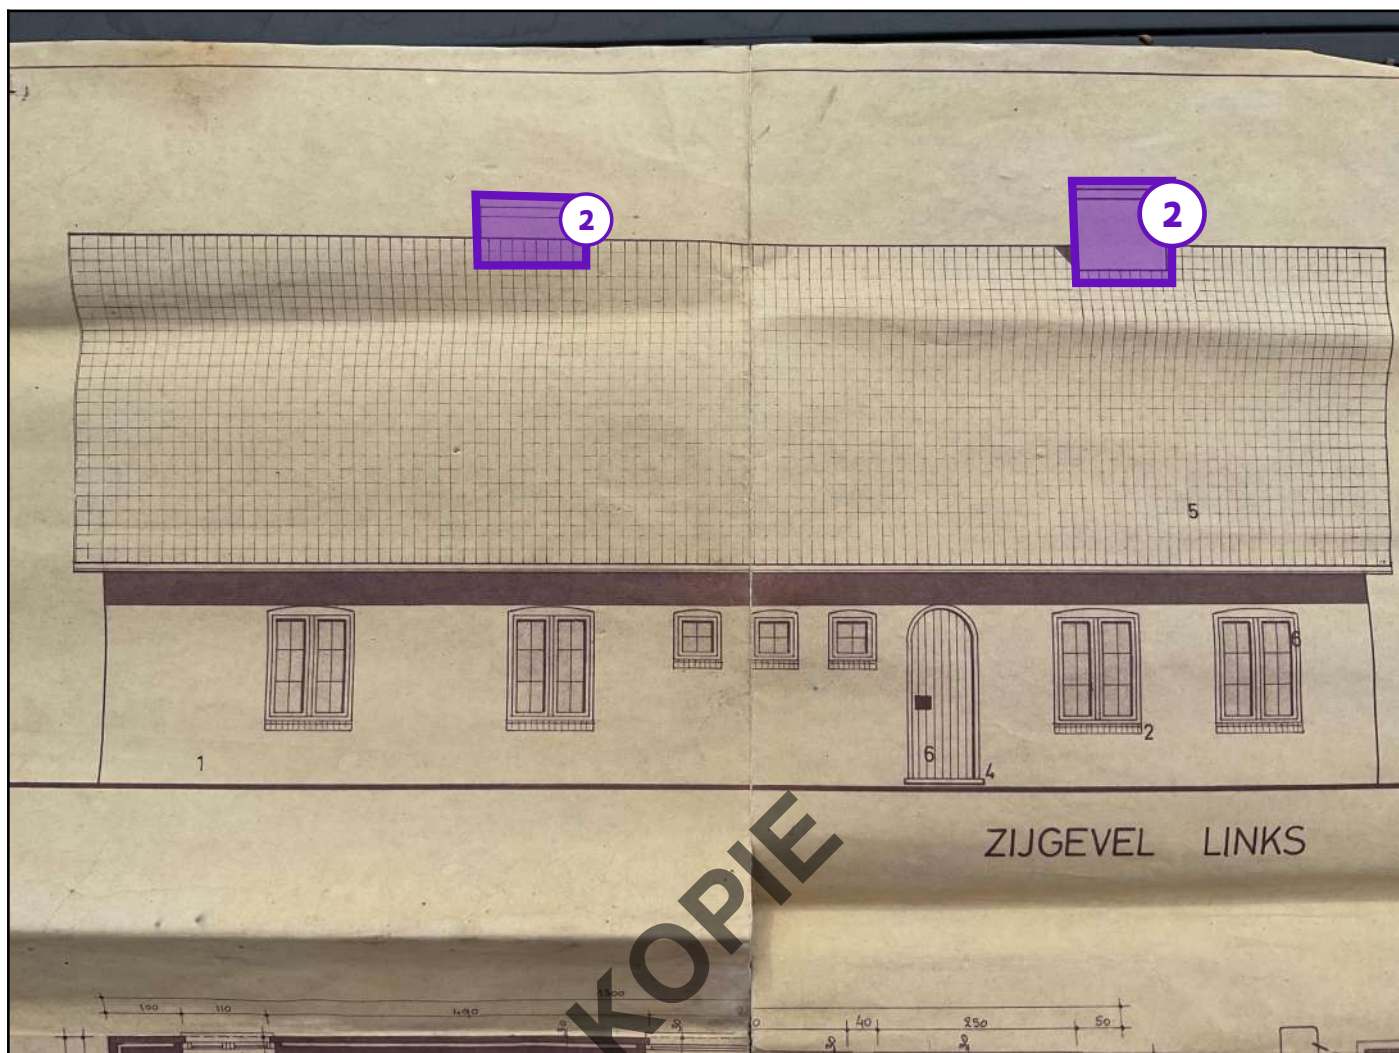
Plan 1.14: Plan van het dak

Beschrijving	Type	Actie
2. Schouw binnenzijde	Beperking	-

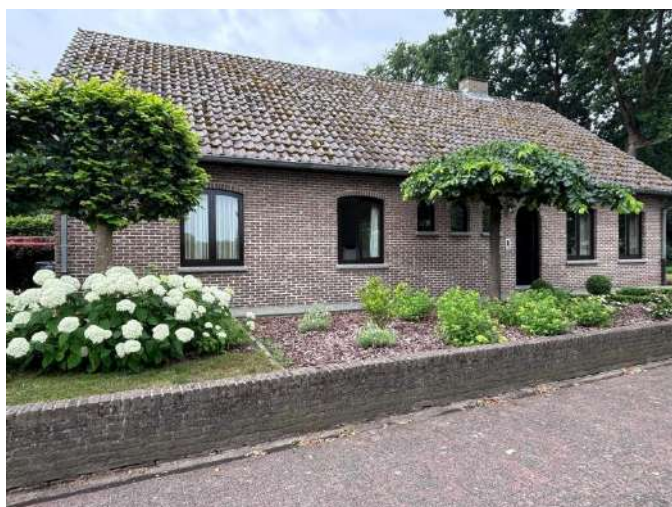
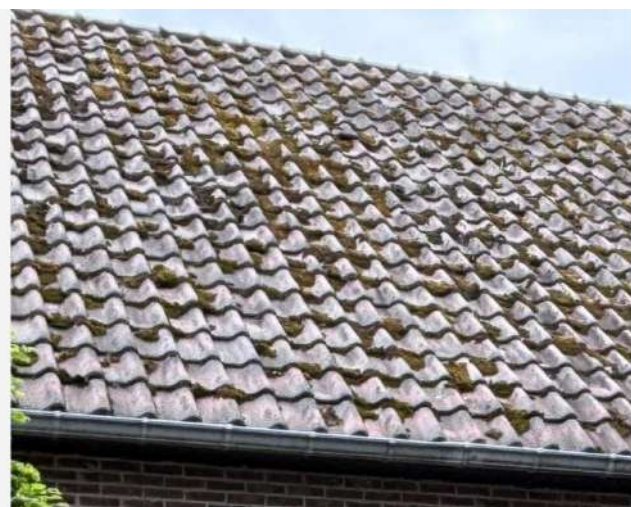
Beschrijving	Notitie	Terug te vinden op plannen
Fiche 13: Dakbedekking bestaande uit pannen (niet verdacht)	De dakbedekking is niet-asbestverdacht.	Plan 1.13: Plan van het dak
Fiche 14: Leidingisolatie (niet verdacht)	De leidingisolatie is niet-asbestverdacht. (clickmouse)	Plan 1.5: Plan van het gelijkvloers
Fiche 15: Leidingisolatie (niet verdacht)	De leidingisolatie is niet-asbestverdacht. glaswol met karton	Plan 1.9: Plan van de eerste verdieping
Fiche 16: CV-ketel (niet verdacht)	De CV-ketel (dichtingen, isolerend materiaal) is niet asbestverdacht.	Plan 1.5: Plan van het gelijkvloers
Fiche 17: Dakbedekking - glas	Dakbedekking, overkapping, bestaat uit glas	Plan 1.15: Plan van het dak - achtergevel Plan 1.16: Plan van het dak
Fiche 18: Kit aan de ramen	De kit aan de ramen is niet asbestverdacht.	Plan 1.6: Plan van het gelijkvloers Plan 1.11: Plan van de eerste verdieping
