# Asbestinventarisatetest

Dubbelrij 18, 3920 Lommel

Attestnummer : 20260727-000349.001

**Niet-asbestveilig**

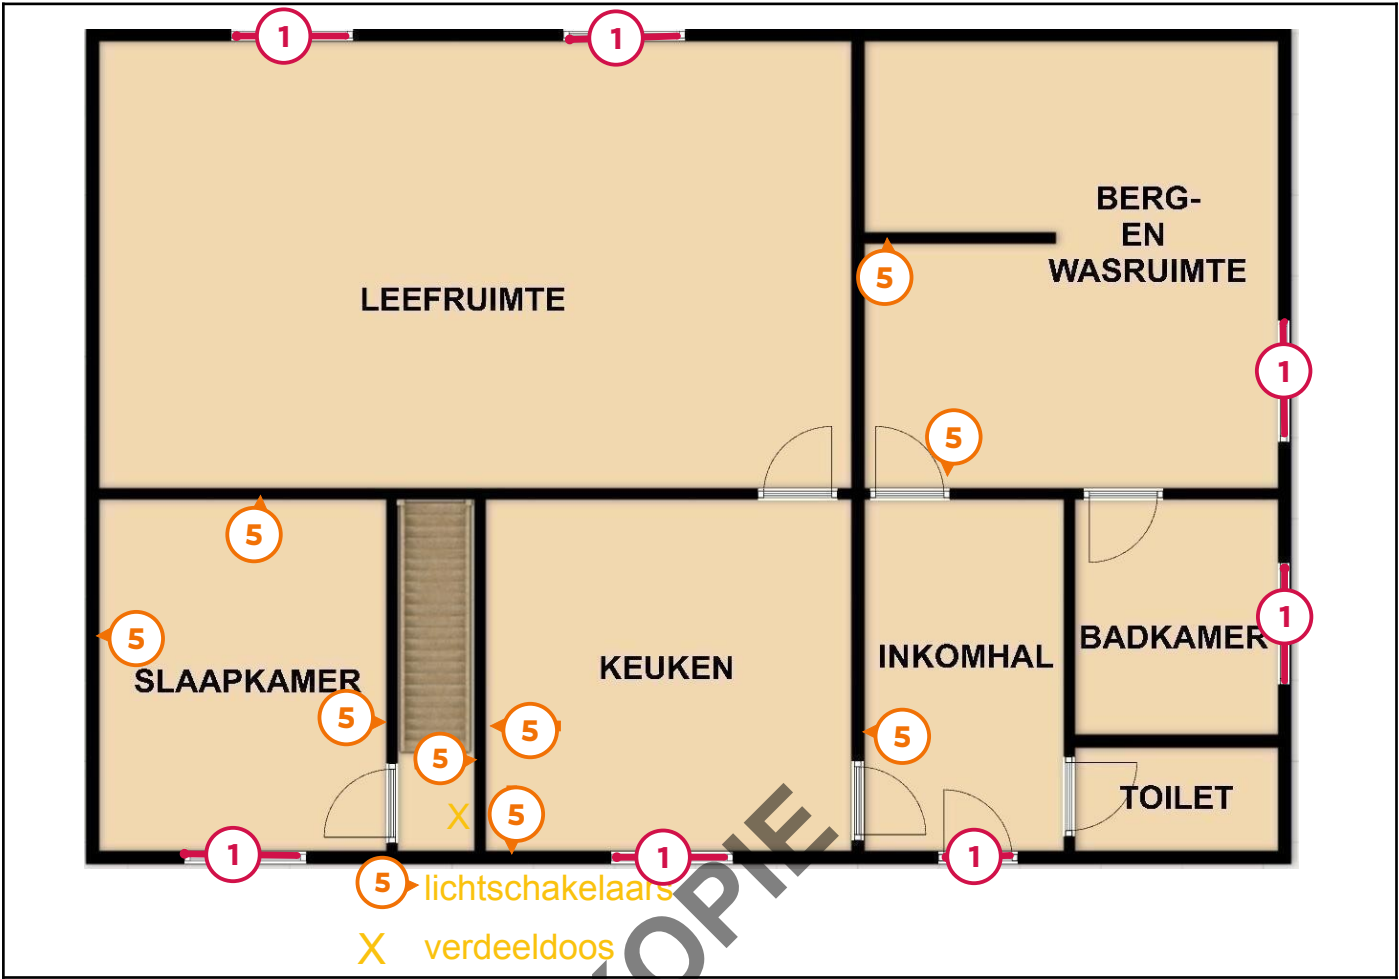
# Plan 1.8: Plan van het gelijkvloers

| Beschrijving | Type | Actie |
|---|---|---|
| 5. Bakelieten schakelaars/stopcontacten, verdeelsoos en stoppenkast | Asbestmateriaal | Verwijderen |

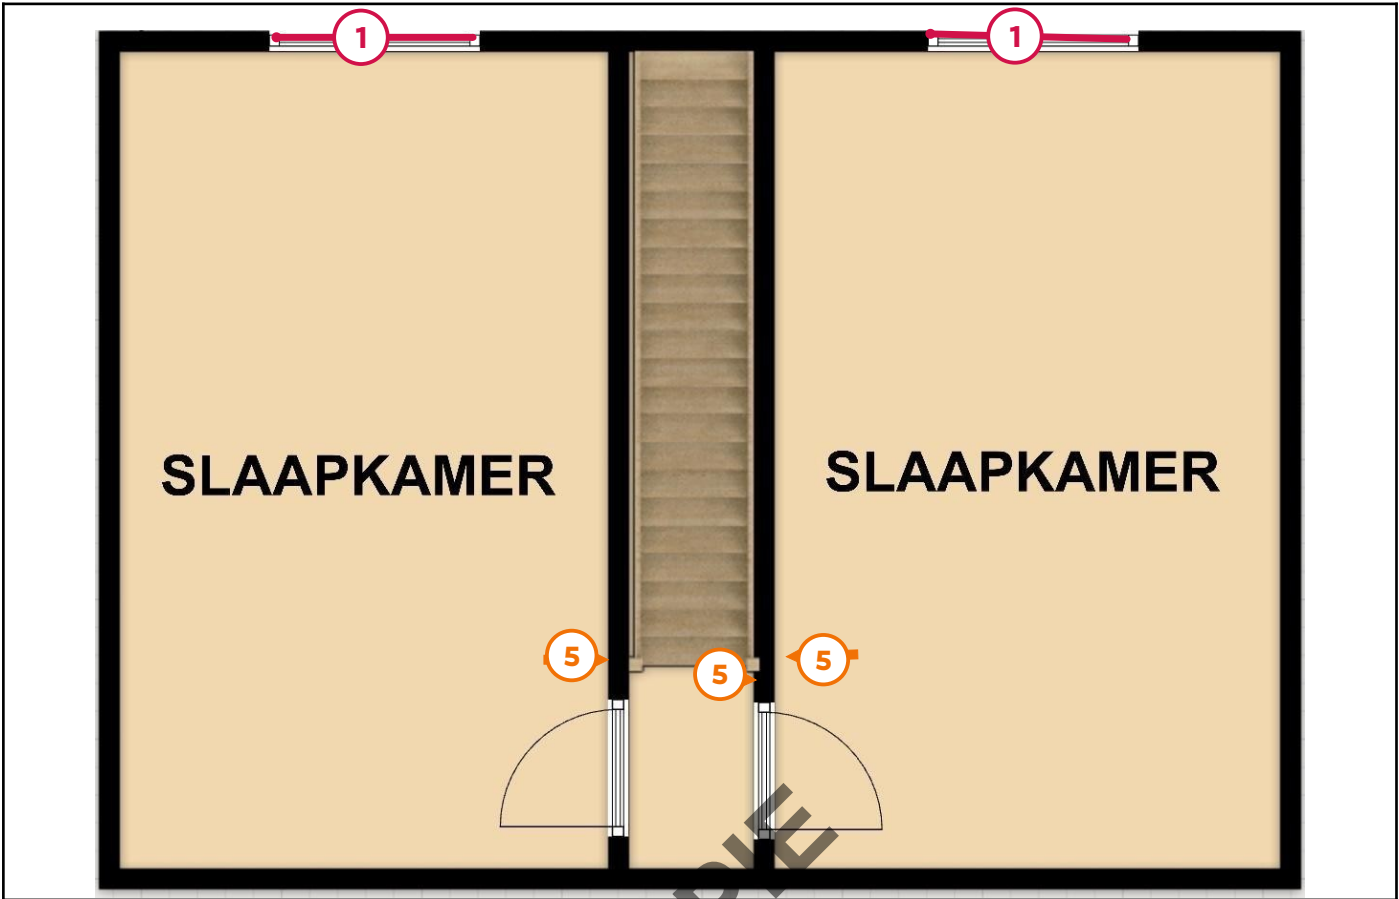
# Plan 1.11: Plan van de eerste verdieping

| Beschrijving | Type | Actie |
|---|---|---|
| 5. Bakelieten schakelaars/stopcontacten, verdeelsoos en stoppenkast | Asbestmateriaal | Verwijderen |

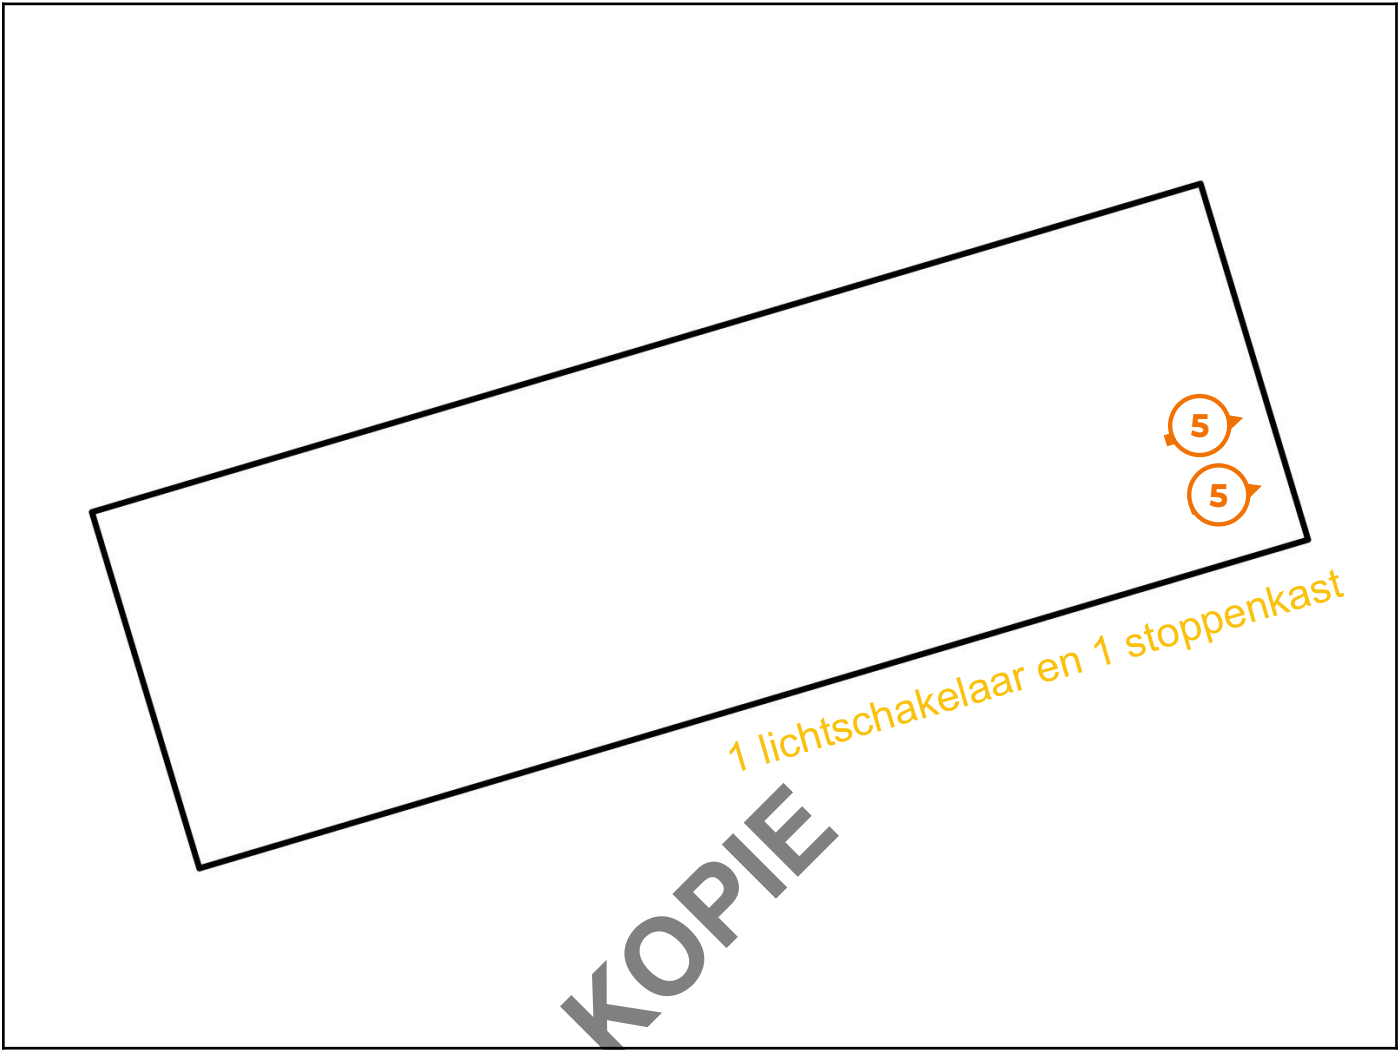
### Plan 3.1: Plan van de binnenzijde

| Beschrijving | Type | Actie |
|---|---|---|
| 5. Bakelieten schakelaars/stopcontacten, v<br>erdeelsoos en stoppenkast | Asbestmateriaal | Verwijderen |

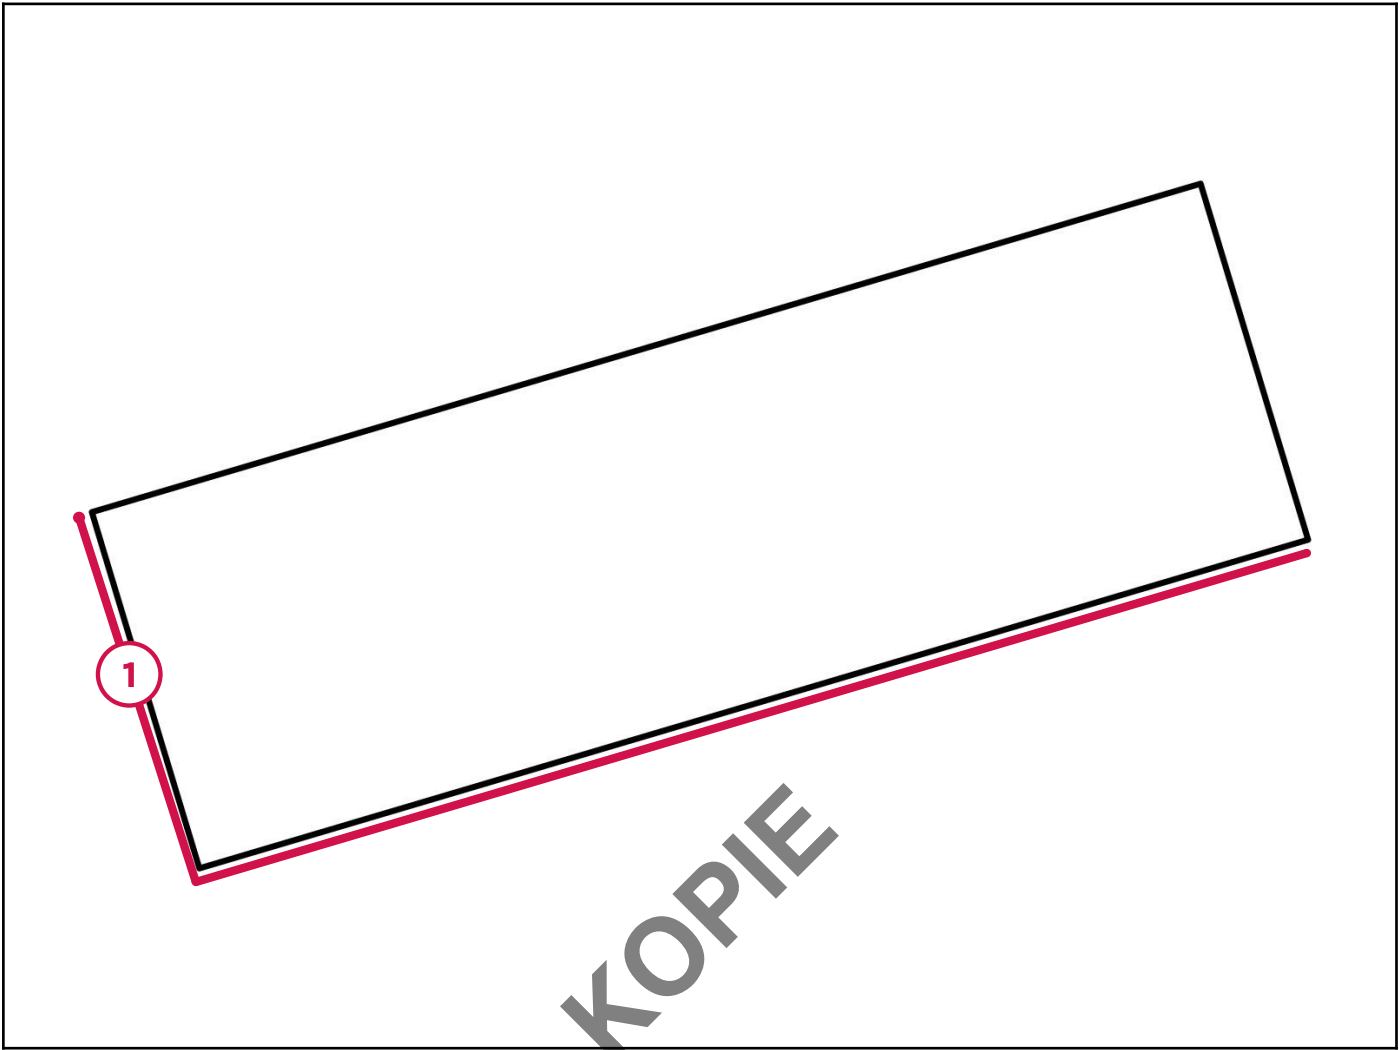
### Plan 3.2: Plan van de buitenzijde

| Beschrijving | Type | Actie |
|---|---|---|
| 6. Roofing - dak tuinberging | Asbestmateriaal | <a href="#">Verwijderen</a> |

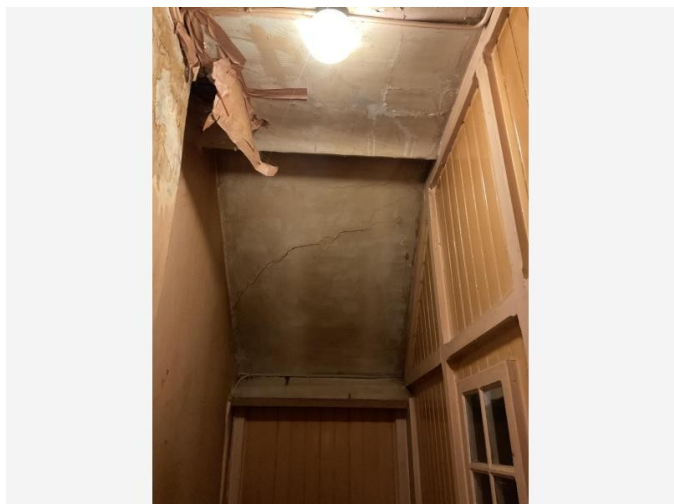
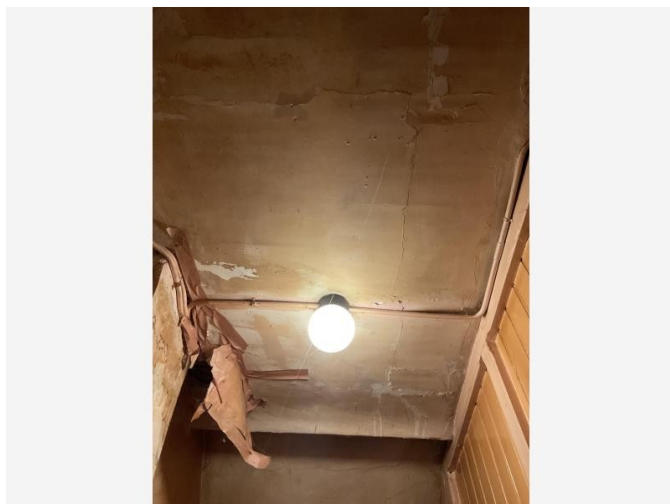
## Fiche 12: Pleisterwerk plafonds

Geen asbest

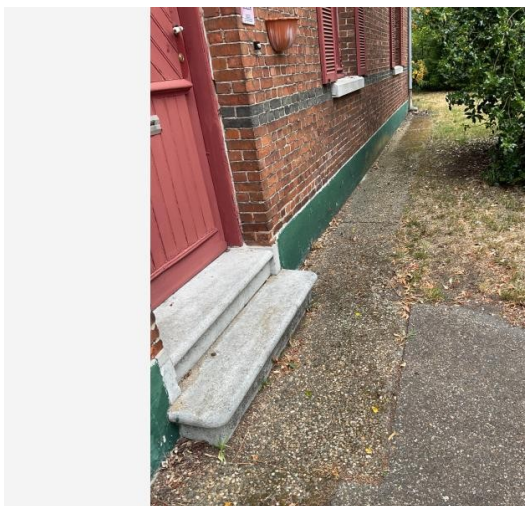
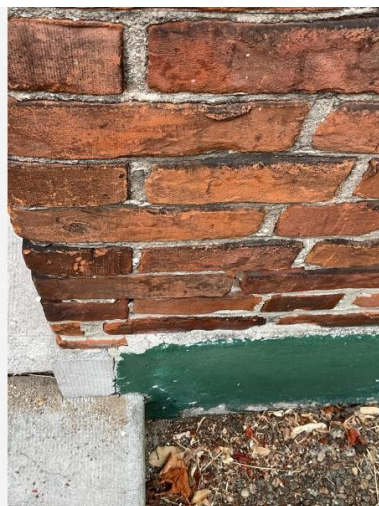
## Fiche 13: Crepi gevels

Geen asbest

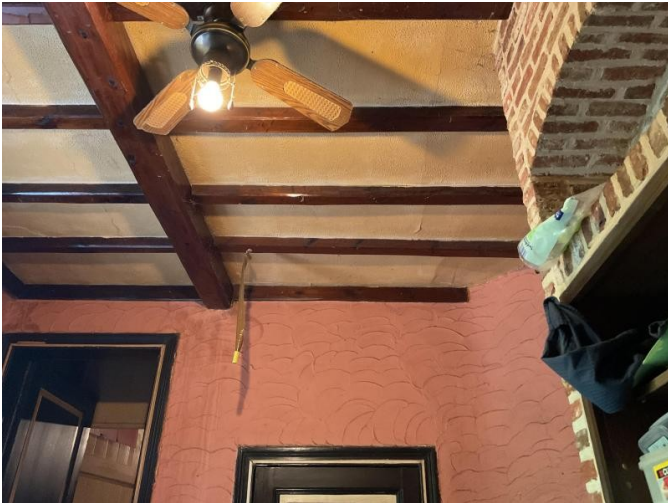
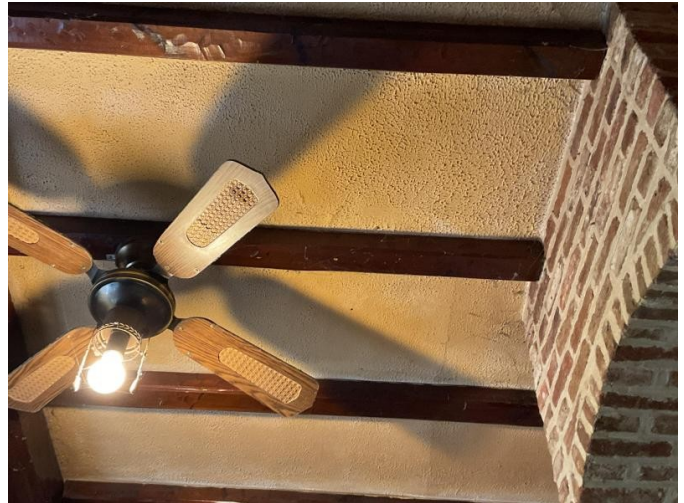
## Fiche 16: SierPleisterwerk plafond

Geen asbest

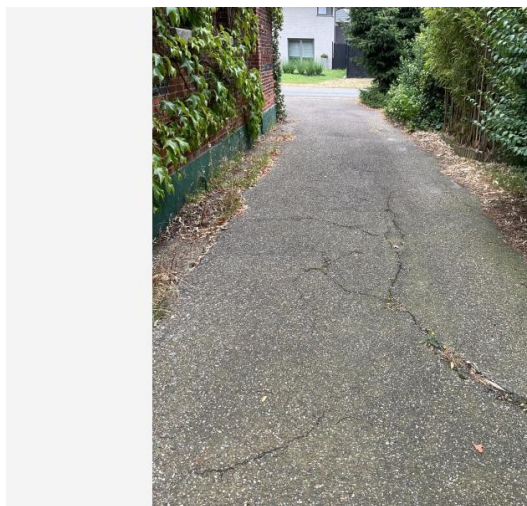
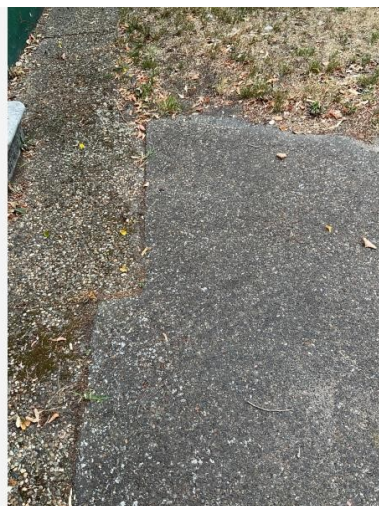
## Fiche 18: Asfalt

Geen asbest

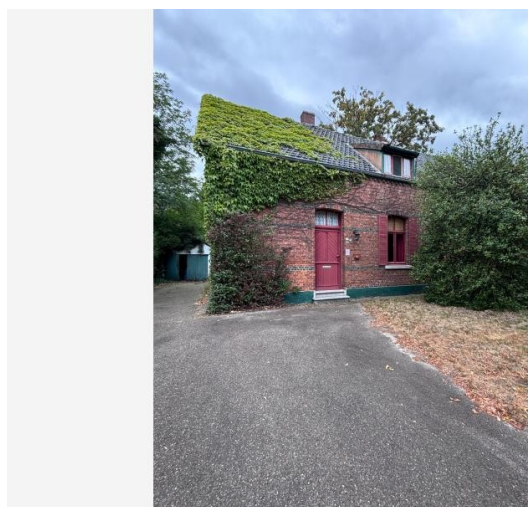
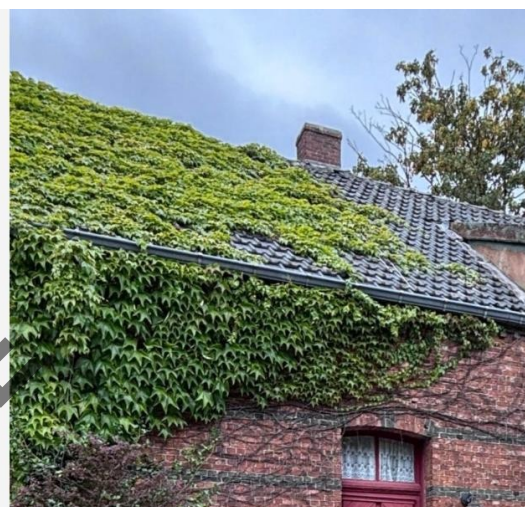
### Fiche 23: Dakbedekking bestaande uit pannen (niet verdacht)

| Beschrijving | Notitie | Terug te vinden op plannen |
|---|---|---|
| Fiche 23: Dakbedekking bestaande uit pannen (niet verdacht) | De dakbedekking is niet-asbestverdacht. | Plan 1.15: Plan van het dak |

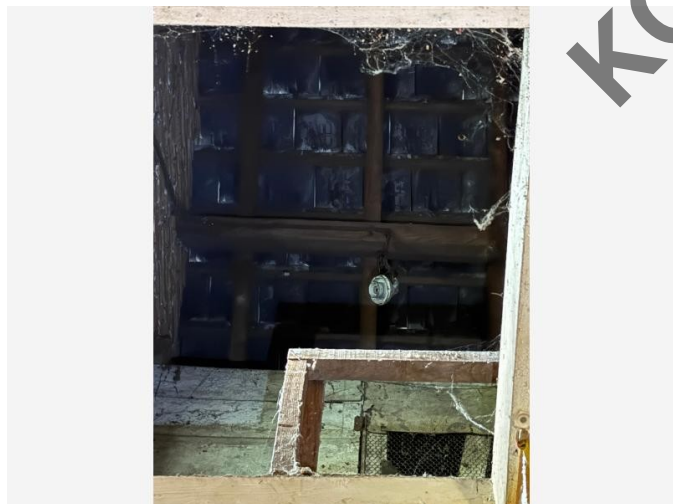
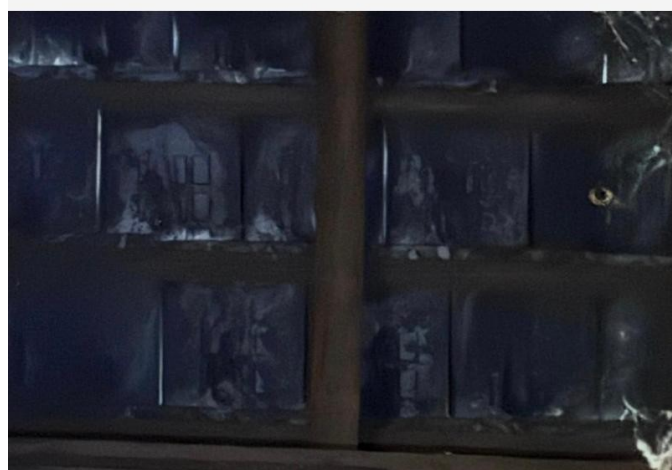
### Fiche 27: Geen onderdak aangetroffen

| Beschrijving | Notitie | Terug te vinden op plannen |
|---|---|---|
| Fiche 27: Geen onderdak aangetroffen | Er werd geen asbestverdacht onderdak aangetroffen. Dit betekent niet dat er geen onderdak aanwezig kan zijn op plaatsen die niet gecontroleerd werden. Bij werken, laat een eventueel aangetroffen onderdak controleren op aanwezigheid van asbest. | Plan 1.16: Plan van het dak |
