# Asbestinventarisatetest

Doelenstraat 21, 3920 Lommel

Attestnummer : 20260730-000322.000

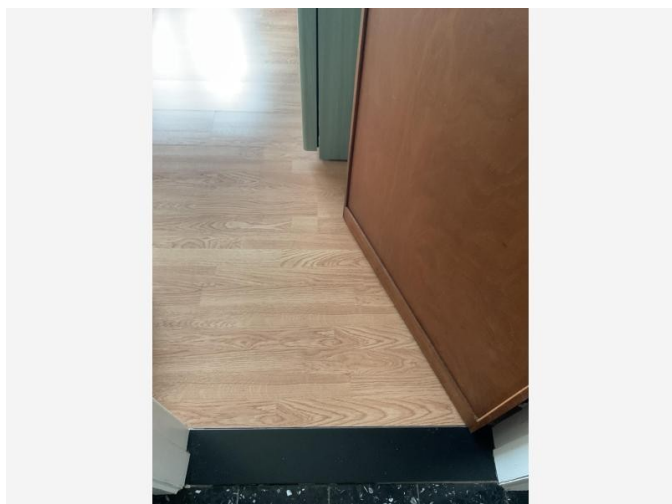
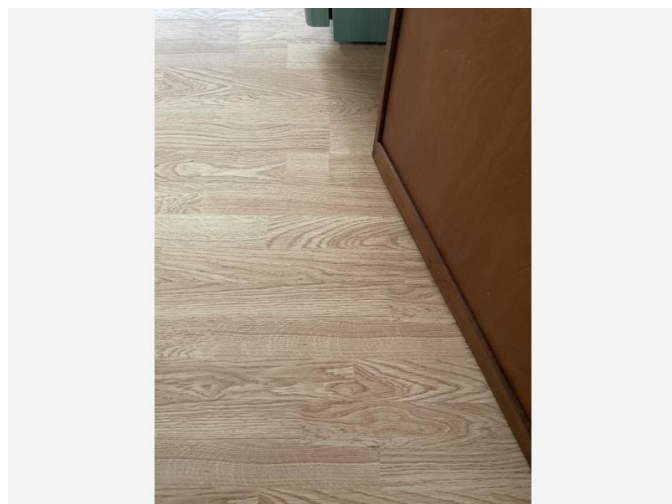
## Fiche 13: Onderliggende vloeren, tegels - lijm (vloeren, wanden en plinten)

Advies

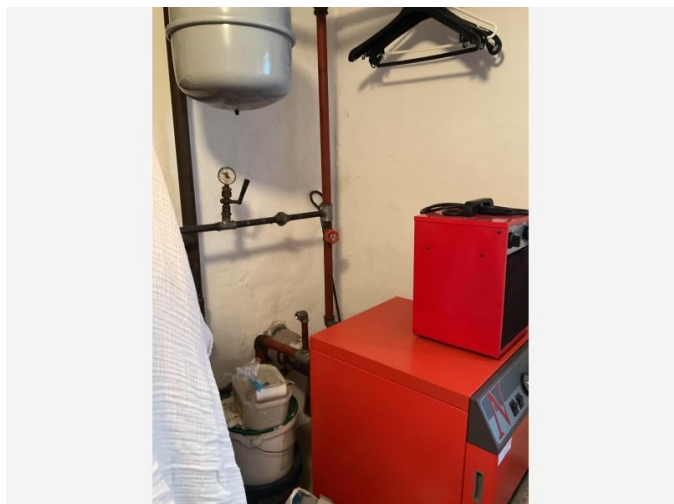
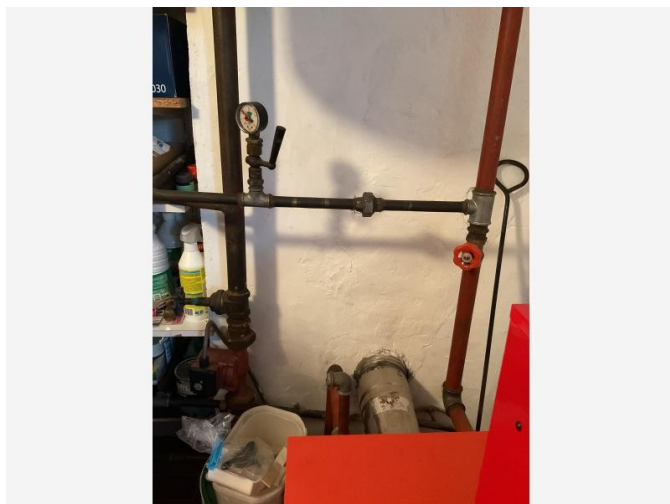
Geen asbest

| Opmerking | <p>De hoeveelheid is een zo nauwkeurig mogelijke opmeting. Hieraan kunnen evenwel geen rechten worden ontleend. Waar mogelijk, wordt staalname uitgevoerd conform het inspectieprotocol</p> <p>Staalname,<br/>2x in de cv ruimte<br/>1x in de bergruimte</p> |

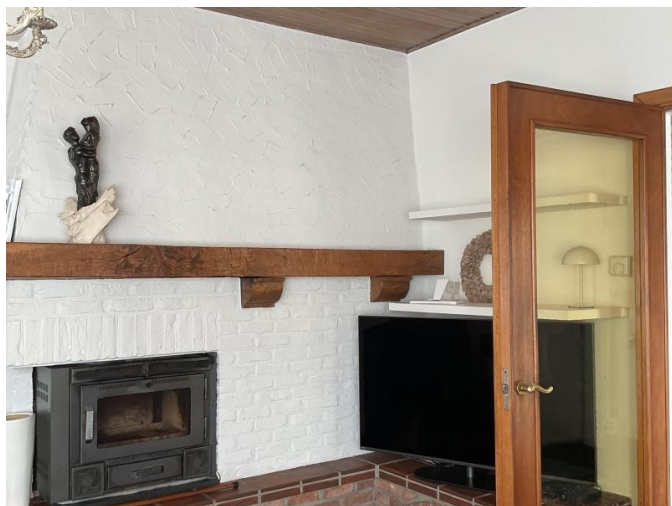
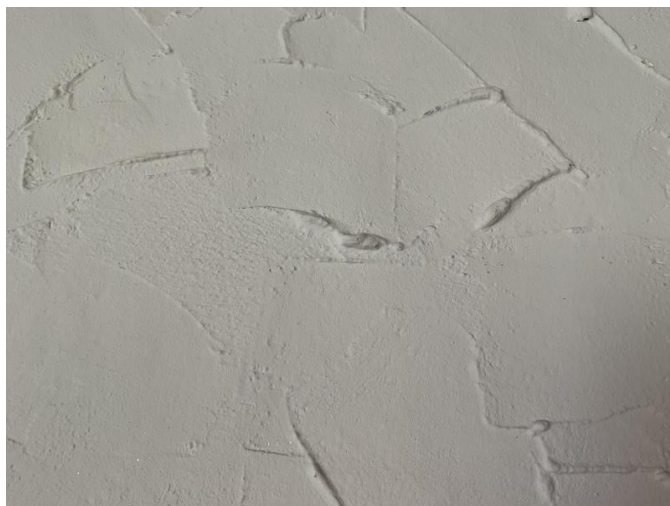
| Opmerking | <p>De hoeveelheid is een zo nauwkeurig mogelijke opmeting. Hieraan kunnen evenwel geen rechten worden ontleend. Waar mogelijk, wordt staalname uitgevoerd conform het inspectieprotocol: in een droge ruimte zoals een slaapkamer, in een natte ruimte zoals een keuken of badkamer, in een traphal en in een stookruimte.</p> <p>Staalname:<br/>2x in de schouw</p> |

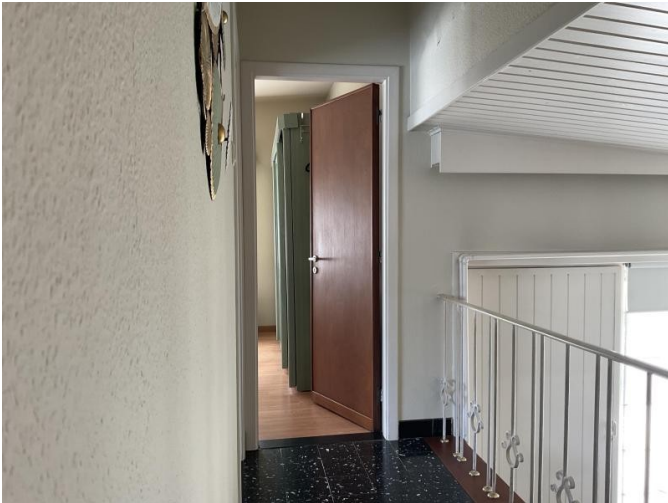
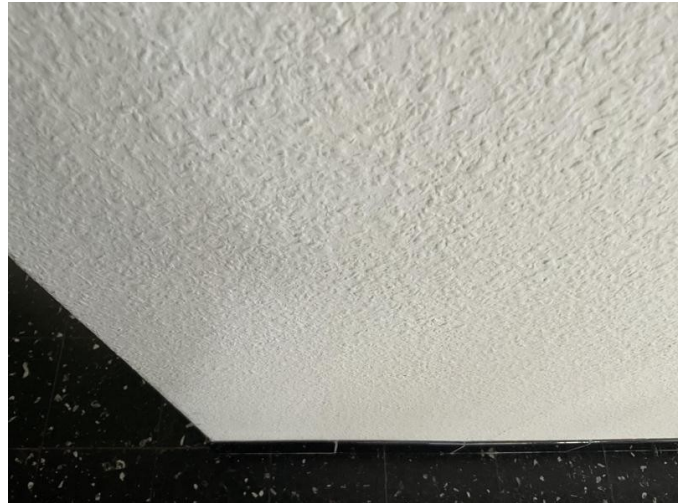
| Opmerking | <p>De hoeveelheid is een zo nauwkeurig mogelijke opmeting. Hieraan kunnen evenwel geen rechten worden ontleend. Waar mogelijk, wordt staalname uitgevoerd conform het inspectieprotocol: in een droge ruimte zoals een slaapkamer, in een natte ruimte zoals een keuken of badkamer, in een traphal en in een stookruimte.</p> <p>Staalname:</p> <p>in de badkamer - natte ruimte</p> <p>in de trappenhal gelijkvloers</p> <p>in 1 slaapkamer</p> |

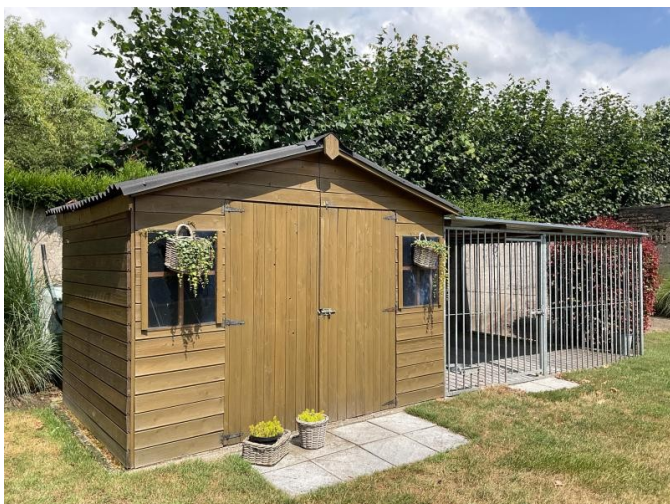
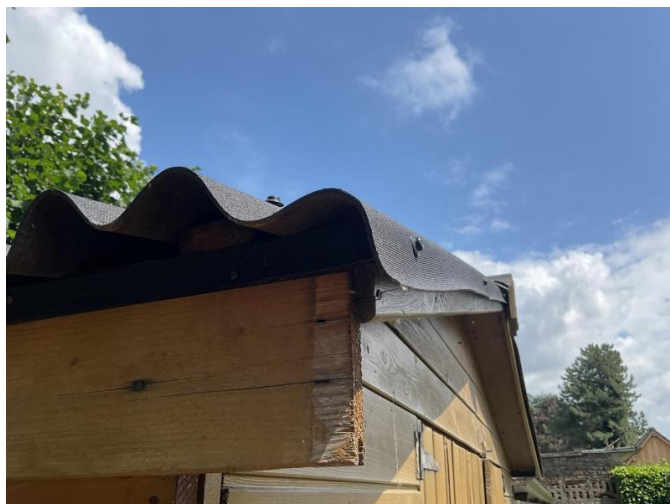
## Fiche 18: Bitumen golfplaten

Geen asbest

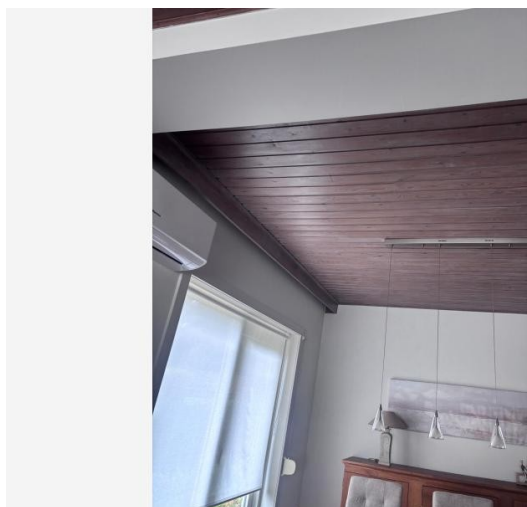
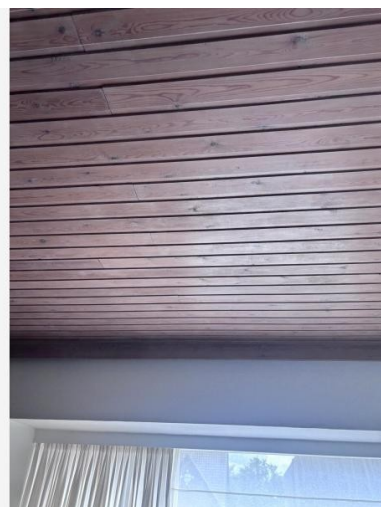
### Fiche 23: Pleisterwerk aan het plafond (niet waarneembaar)

| Beschrijving | Notitie | Terug te vinden op plannen |
|---|---|---|
| Fiche 23: Pleisterwerk aan het plafond (niet waarneembaar) | Er is geen pleisterwerk waarneembaar op volgende locaties:<br><br>in een natte ruimte, badkamer en de keuken<br><br>de leefruimte<br><br>de traphal<br><br>in een individuele ruimte | Plan 1.5: Plan van het gelijkvloers |

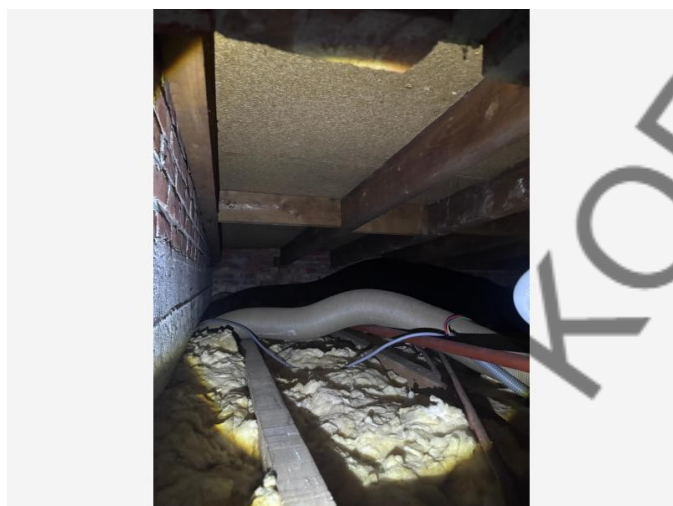
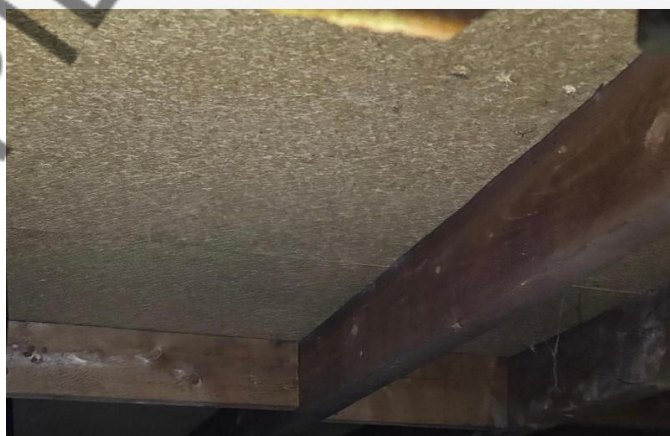
### Fiche 25: Geen asbestverdacht onderdak aangetroffen

| Beschrijving | Notitie | Terug te vinden op plannen |
|---|---|---|
| Fiche 25: Geen asbestverdacht onderdak aangetroffen | Via de zolderruimte werd er geen asbestverdacht onderdak aangetroffen. Dit betekent niet dat er geen onderdak aanwezig kan zijn op plaatsen die niet gecontroleerd werden. Bij werken, laat een eventueel aangetroffen onderdak controleren op aanwezigheid van asbest. | Plan 1.13: Plan van het dak |
