# Asbestinventarisatetest

Kanaalstraat 50, 3920 Lommel

Attestnummer : 20260223-000329.000

Uitgegeven op : 23.02.2026

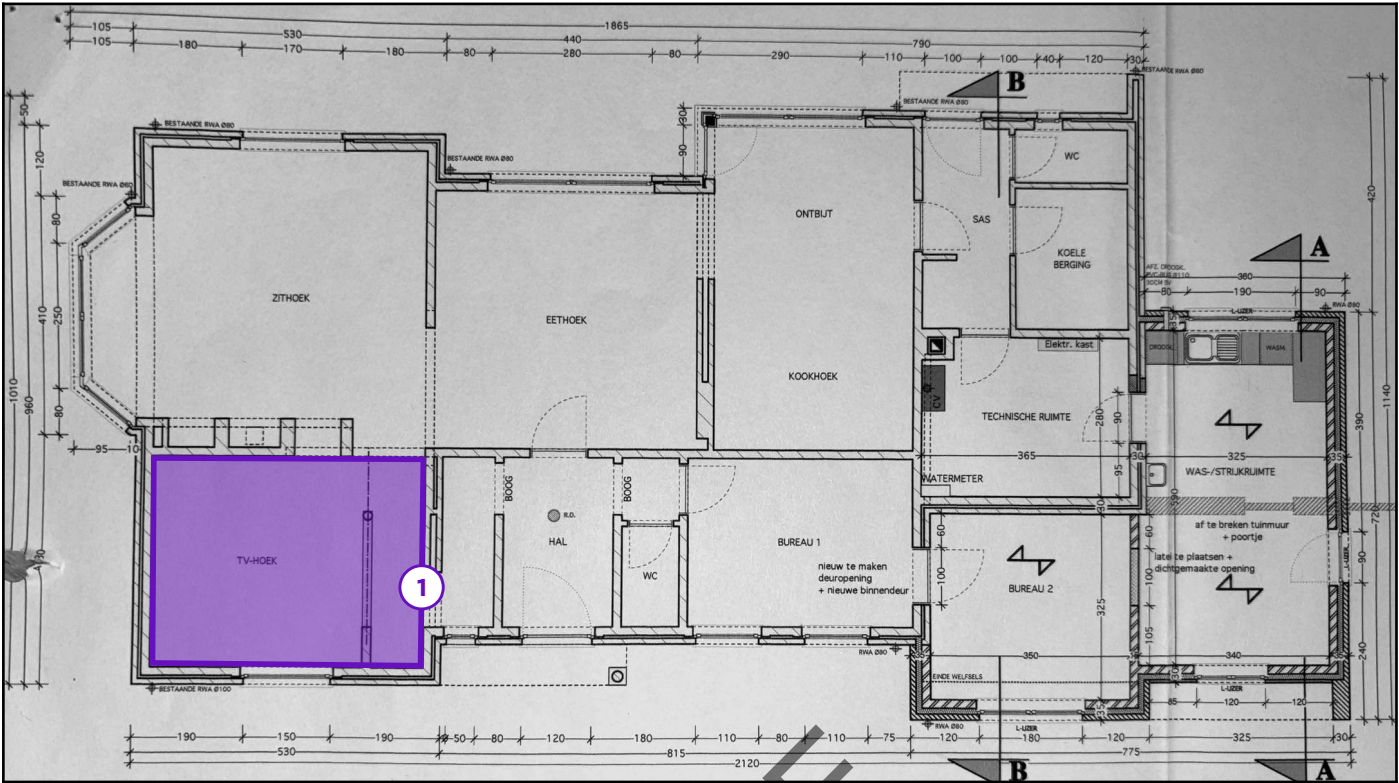
Plan 1.2: 0

| Beschrijving | Type | Actie |
|---|---|---|
| 1. De kruipkelder onder de tv-hoek kan niet geïnspecteerd worden | Beperking | - |

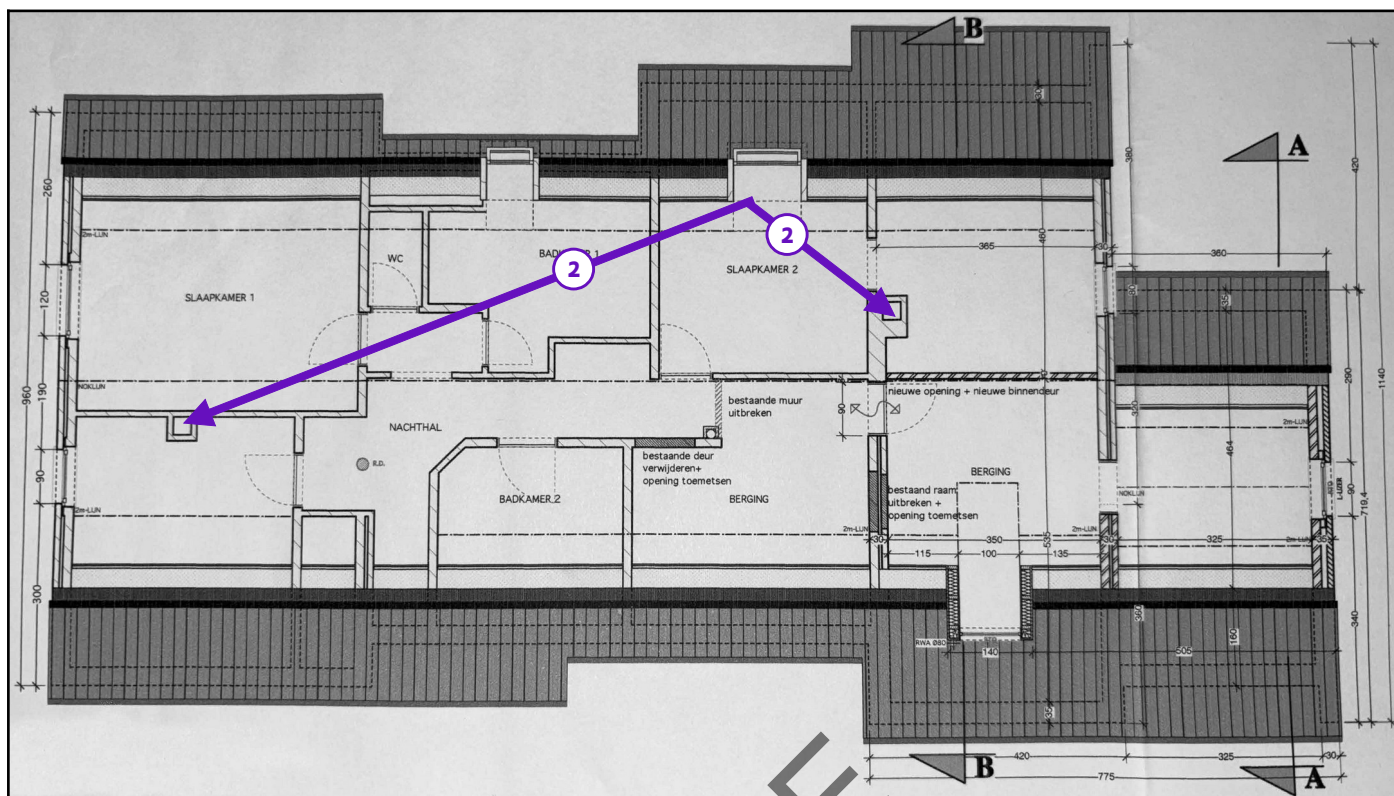
## Plan 1.3: +1

| Beschrijving | Type | Actie |
|---|---|---|
| 2. De schoorstenen kunnen niet geïnspecteerd worden | Beperking | - |

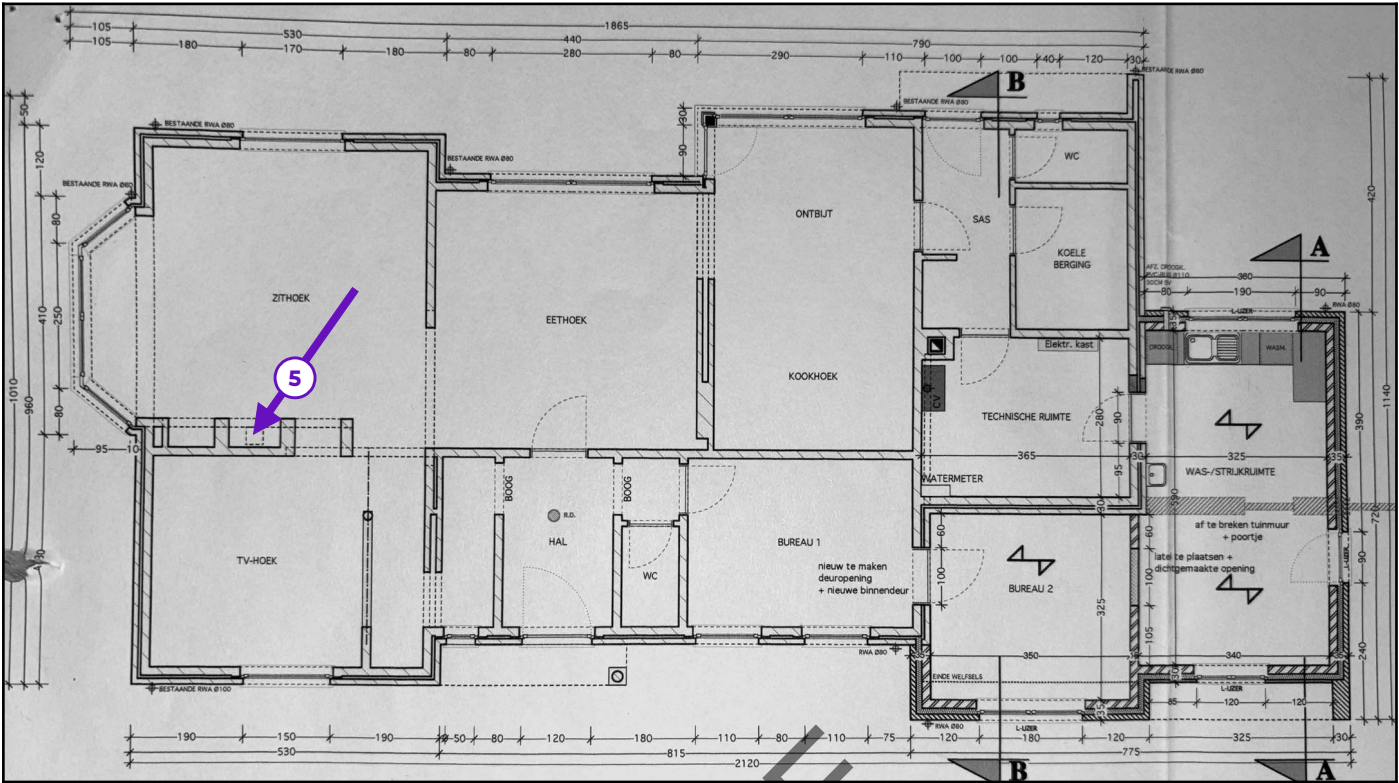
Plan 1.4: 0

| Beschrijving | Type | Actie |
|---|---|---|
| 5. Geen dichtingskoord in haard | Advies | - |

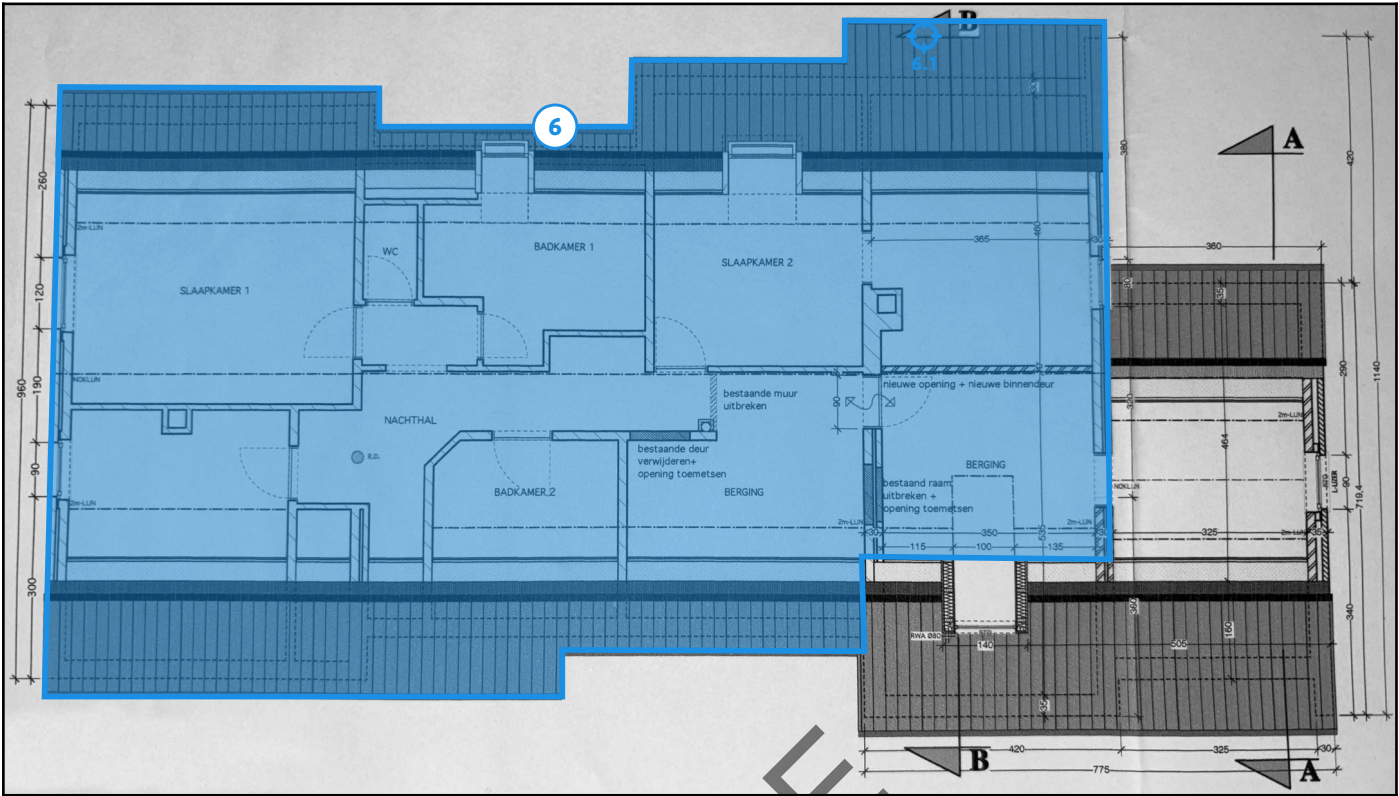
Plan 1.6: +1

| Beschrijving | Type | Actie |
|---|---|---|
| 6. Onderdakplaten | Geen asbest | - |
| 6.1 Code: 3 | Puntmonster | - |

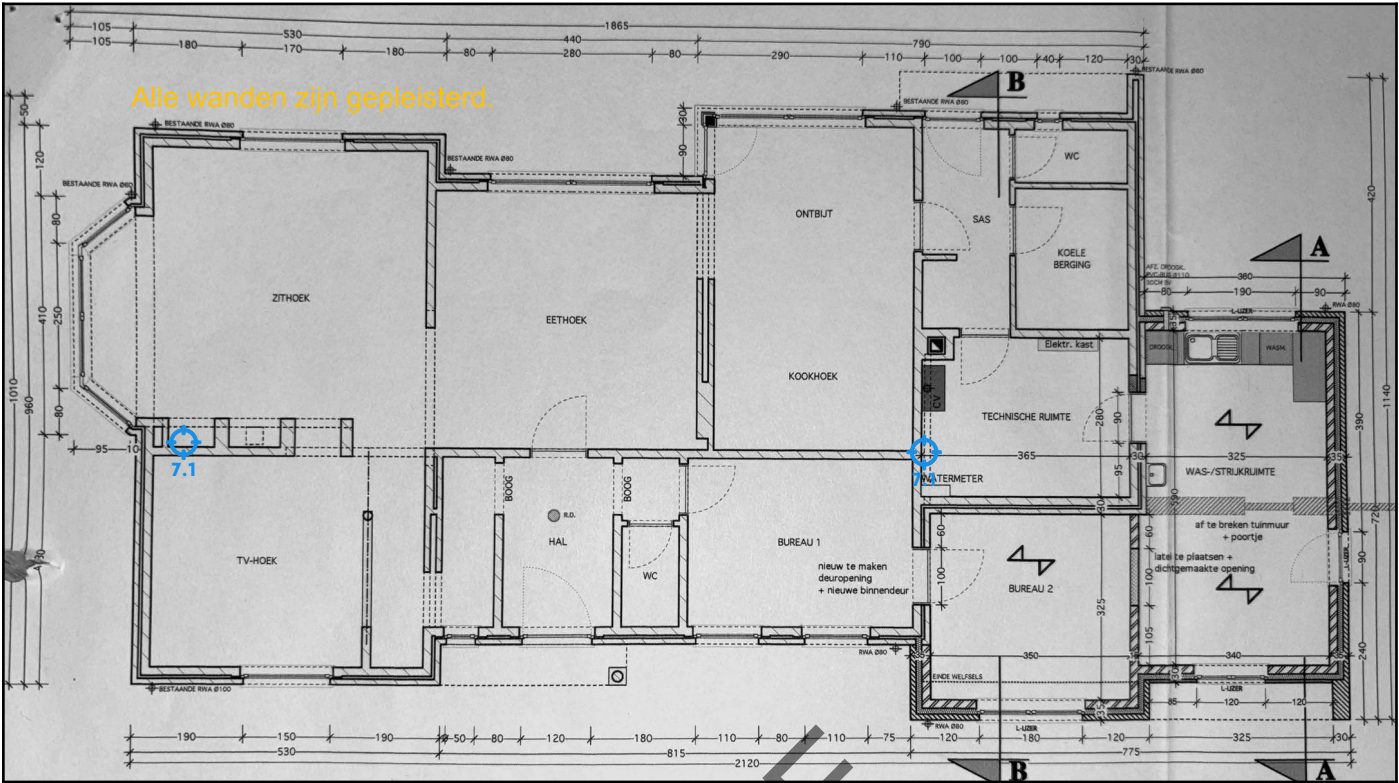
Plan 1.7: 0

| Beschrijving | Type | Actie |
|---|---|---|
| 7. Pleisterwerk muren | Geen asbest | - |
| 7.1 Code: 1 | Mengmonster | - |

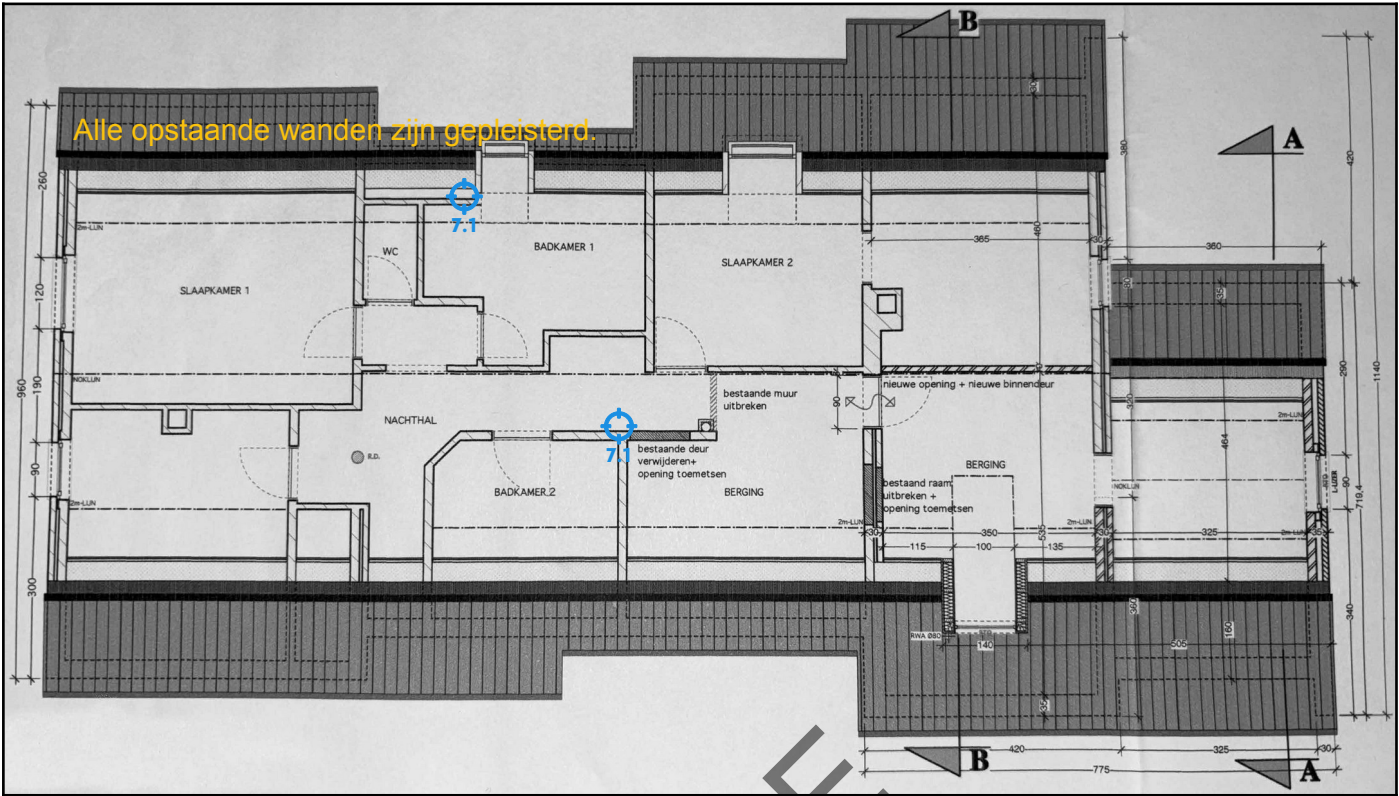
Plan 1.8: +1

| Beschrijving | Type | Actie |
|---|---|---|
| 7. Pleisterwerk muren | Geen asbest | - |
| 7.1 Code: 1 | Mengmonster | - |

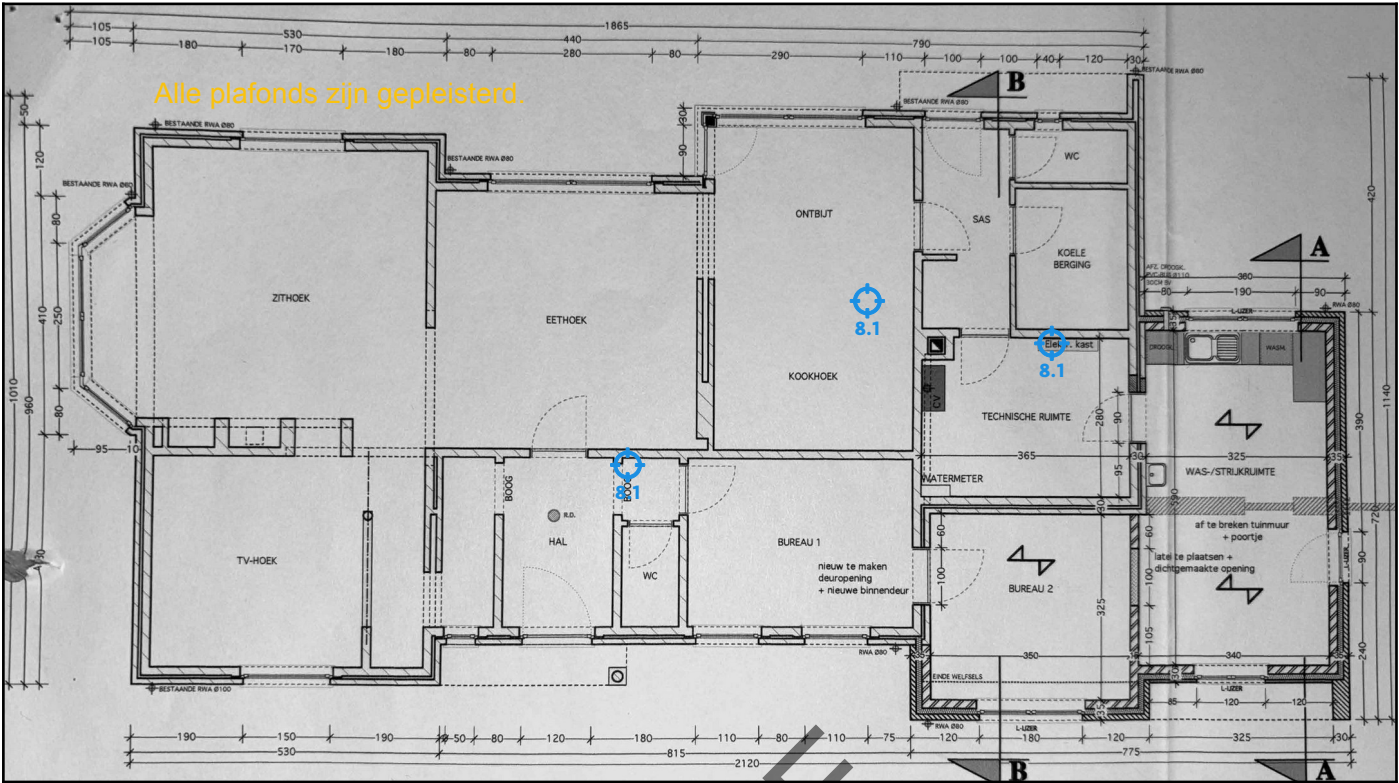
Plan 1.9: 0

| Beschrijving | Type | Actie |
|---|---|---|
| 8. Pleisterwerk plafonds | Geen asbest | - |
| 8.1 Code: 2 | Mengmonster | - |

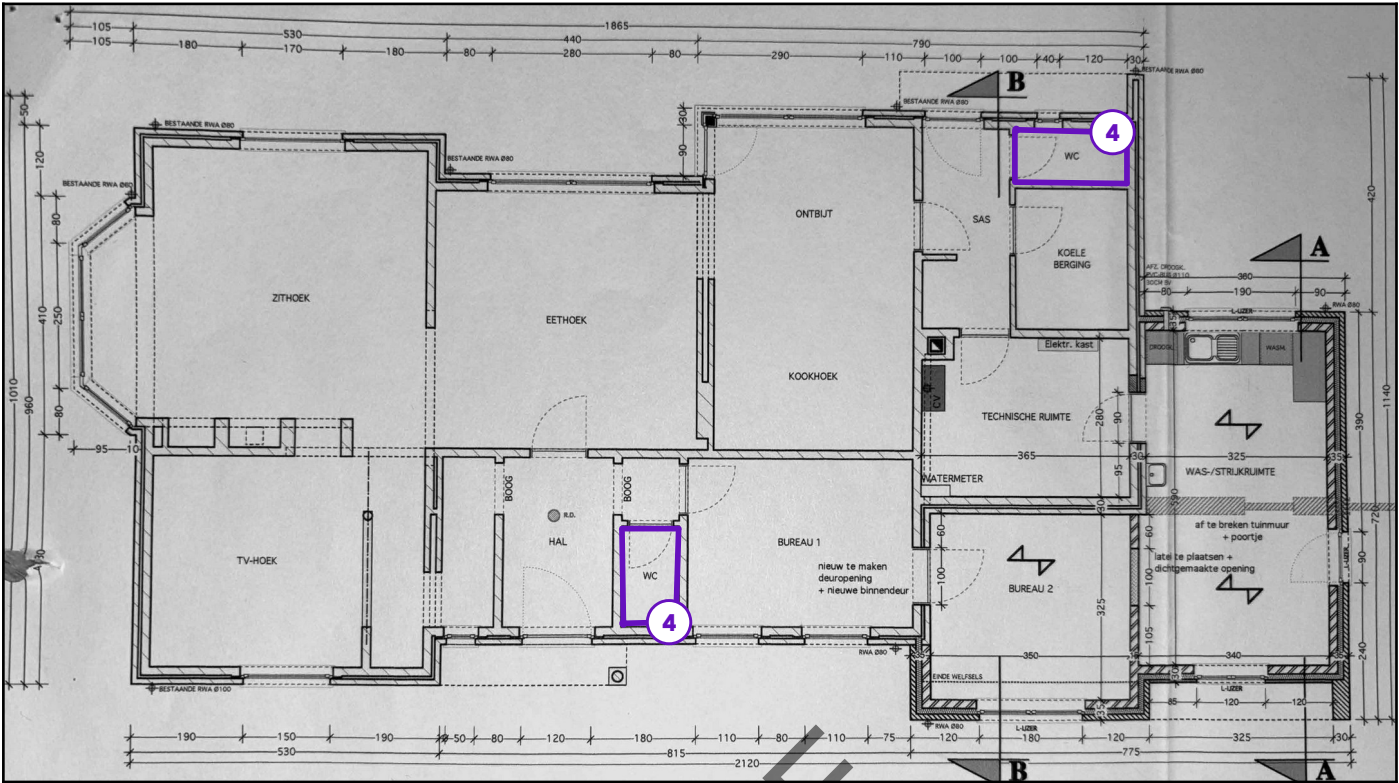
Plan 1.10: 0

| Beschrijving | Type | Actie |
|---|---|---|
| 4. Tegellijm | Advies | - |

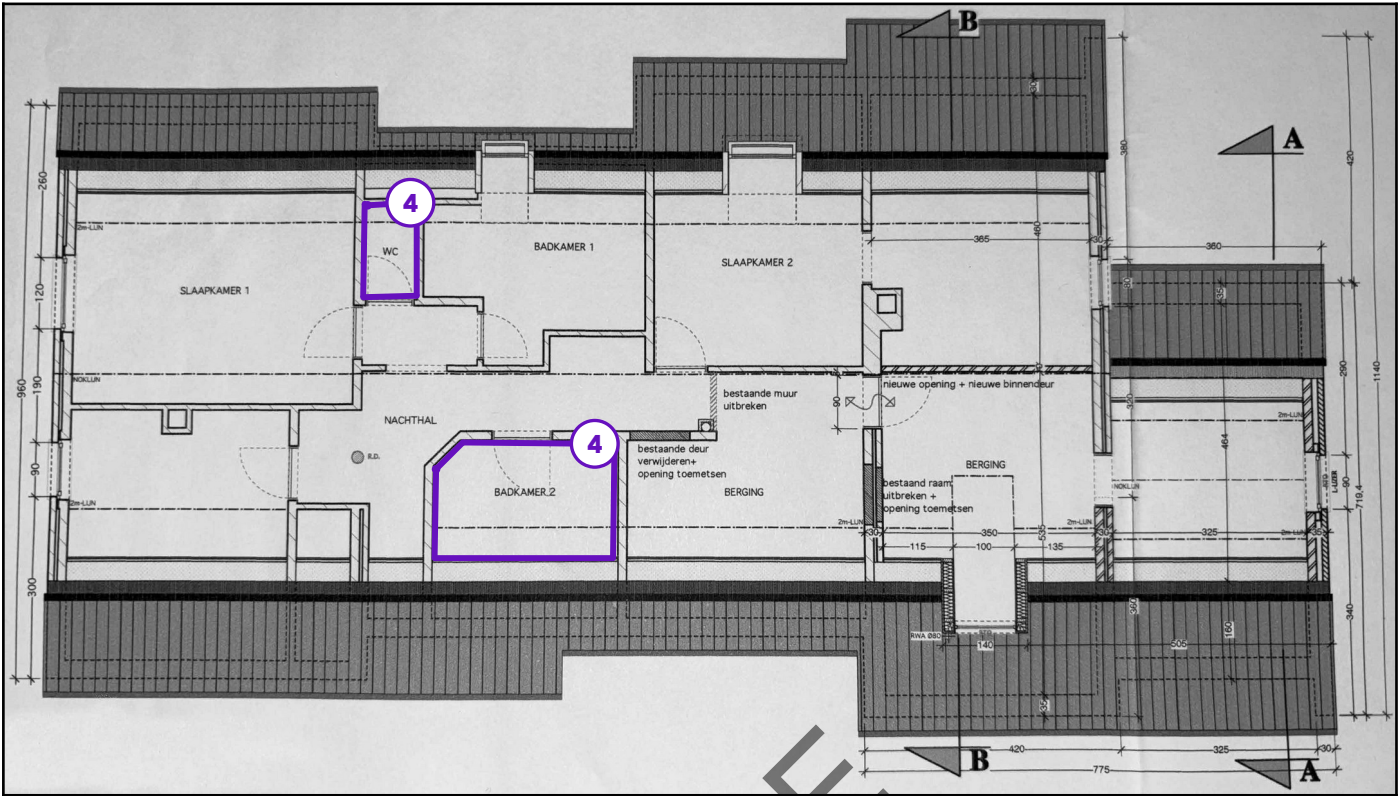
Plan 1.11: +1

| Beschrijving | Type | Actie |
|---|---|---|
| 4. Tegellijm | Advies | - |

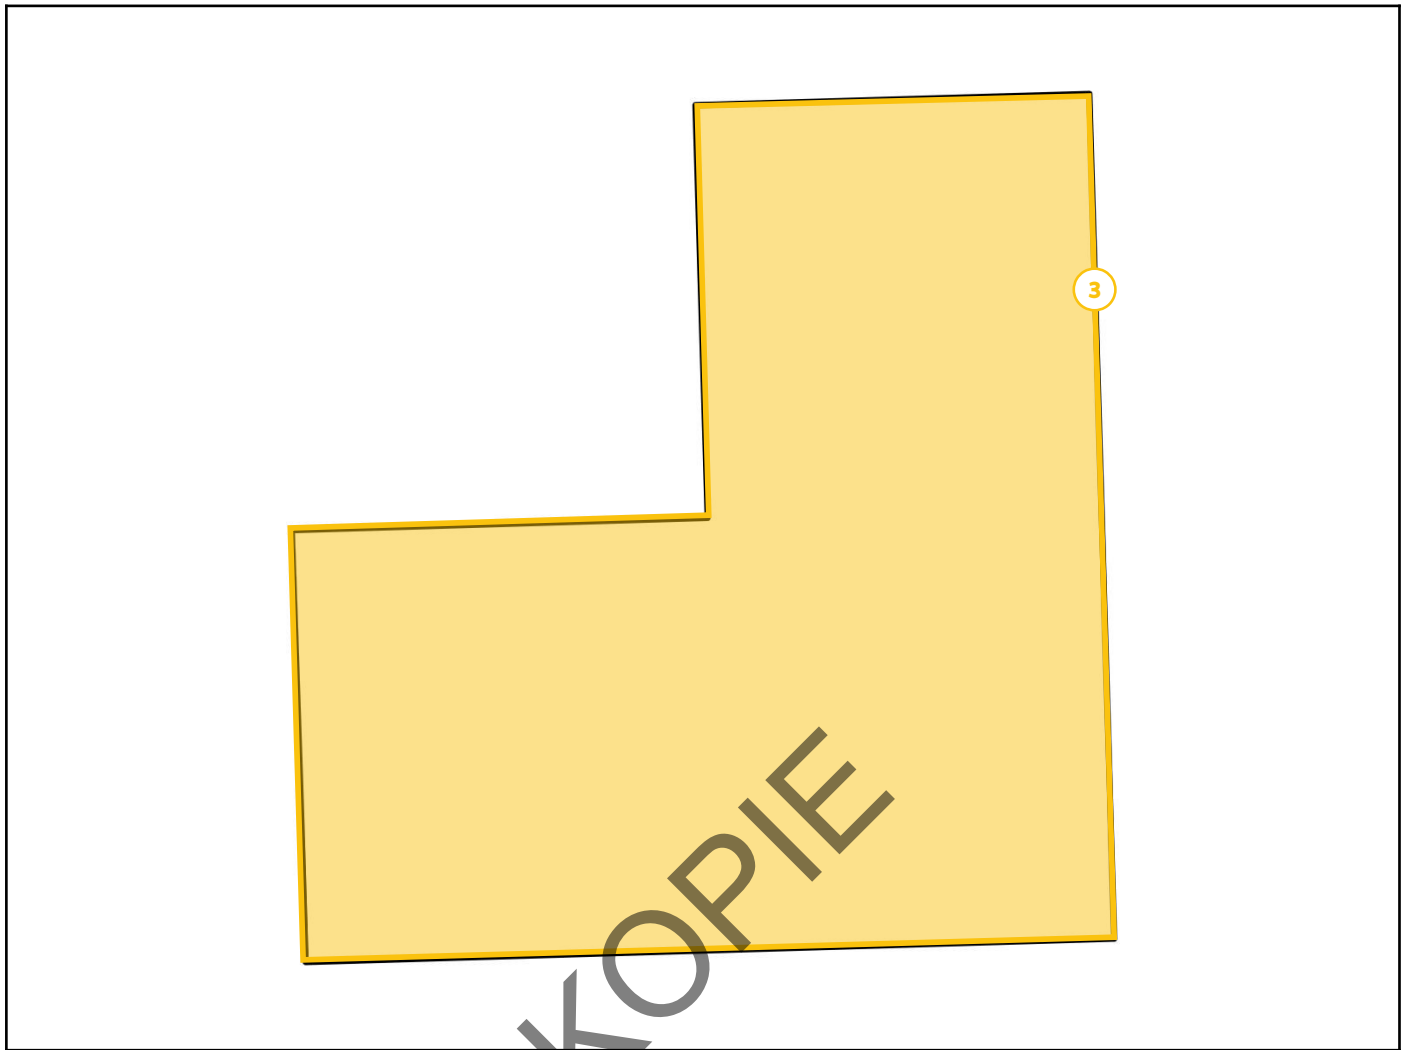
## Plan 2.1: Aanbouw 2012 plan

| Beschrijving | Type | Actie |
|---|---|---|
| 3. De aanbouw is vergund in 2012 | Uitsluiting | - |

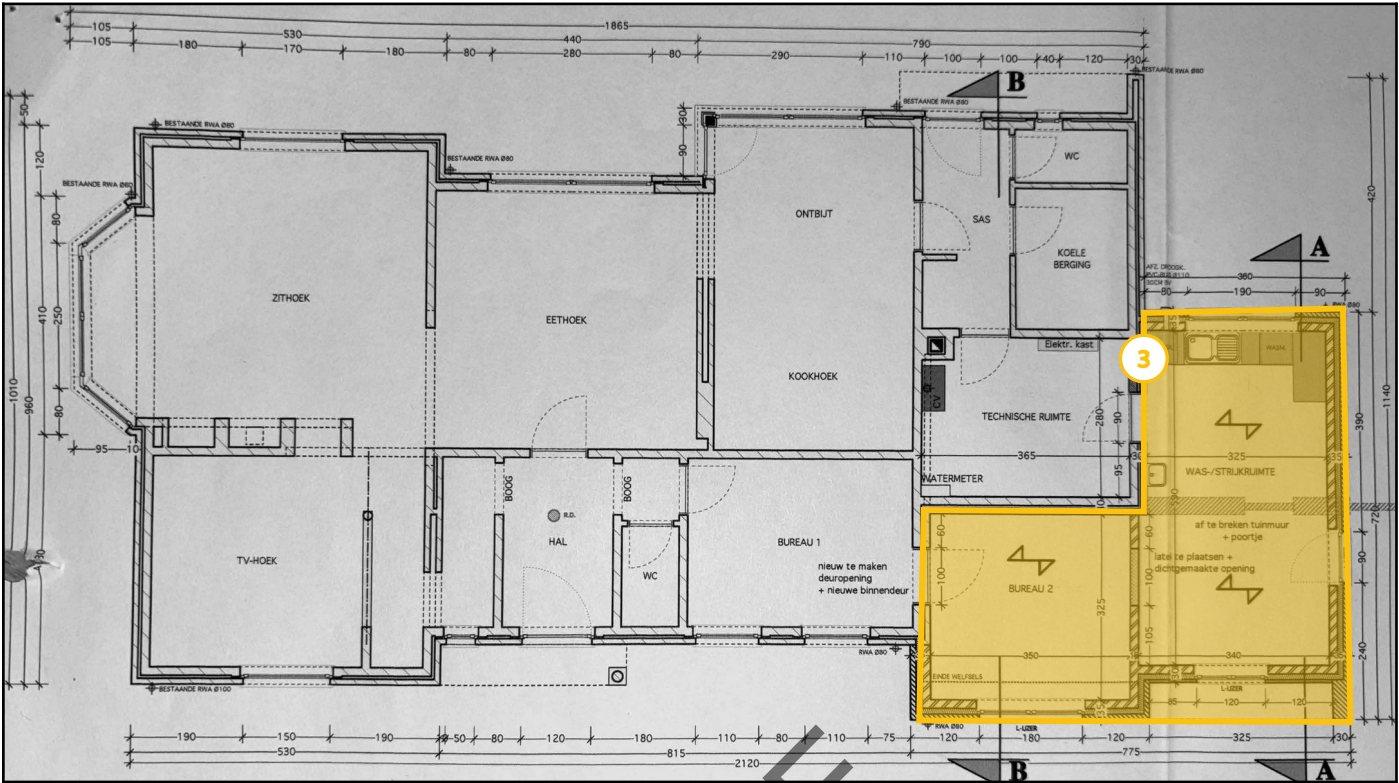
Plan 2.2: 0

| Beschrijving | Type | Actie |
|---|---|---|
| 3. De aanbouw is vergund in 2012 | Uitsluiting | - |
