# Asbestinventarisatetest

Heuvel 38, 3920 Lommel

Attestnummer : 20260807-000213.000

**Asbestveilig** (maar niet asbestvrij)

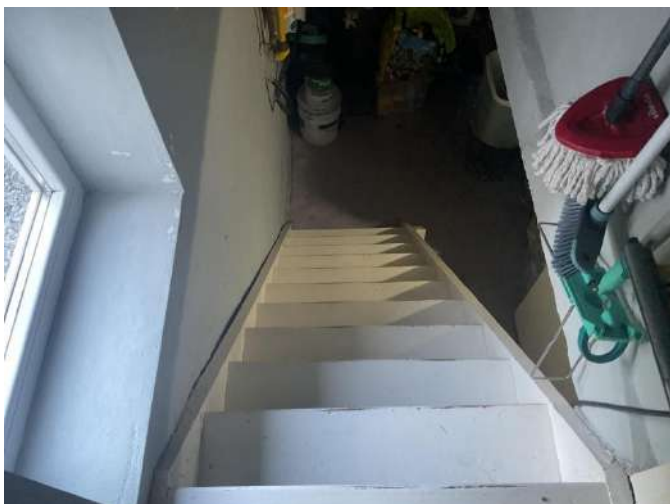
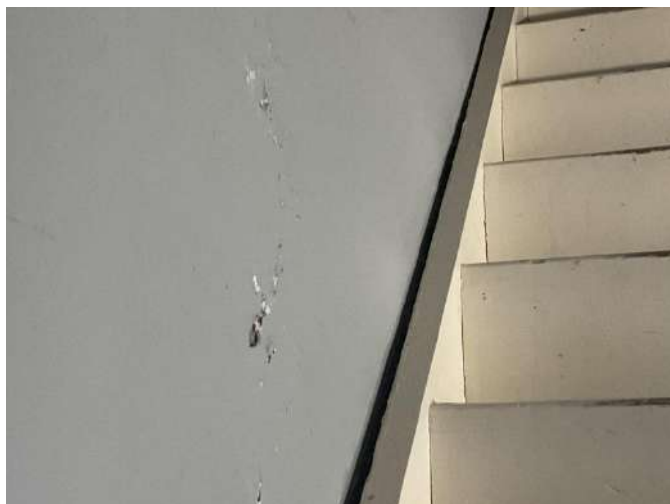
Geen asbest

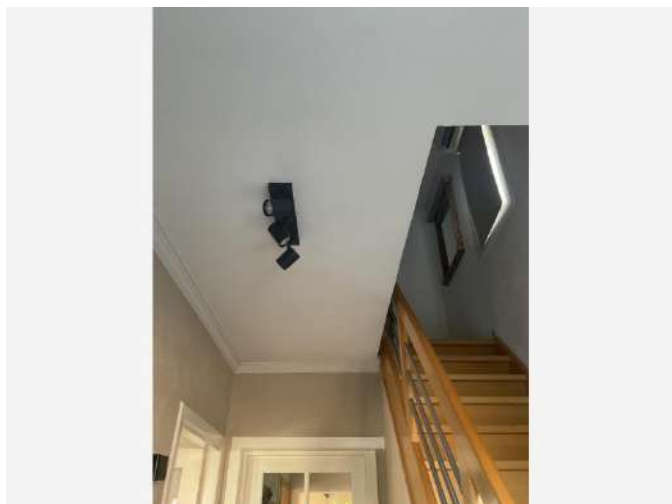
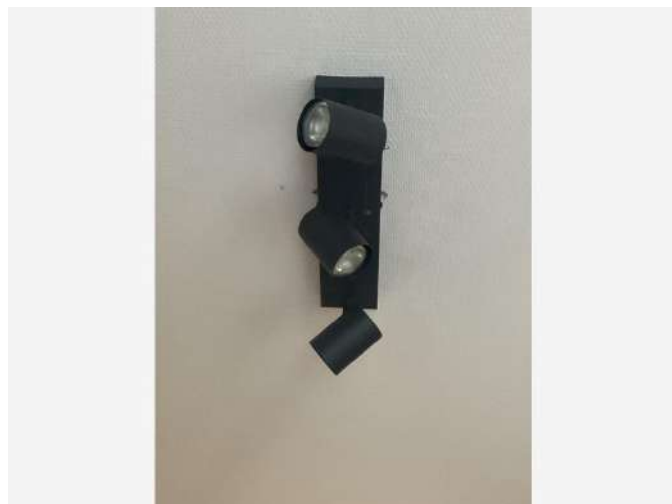
## Fiche 8: Pleisterwerk plafonds

Geen asbest

| Opmerking | De hoeveelheid is een zo nauwkeurig mogelijke opmeting. Hieraan kunnen evenwel geen rechten worden ontleend. Waar mogelijk, wordt staalname uitgevoerd conform het inspectieprotocol: in een droge ruimte zoals een slaapkamer, in een natte ruimte zoals een keuken of badkamer, in een traphal en in een stookruimte. |

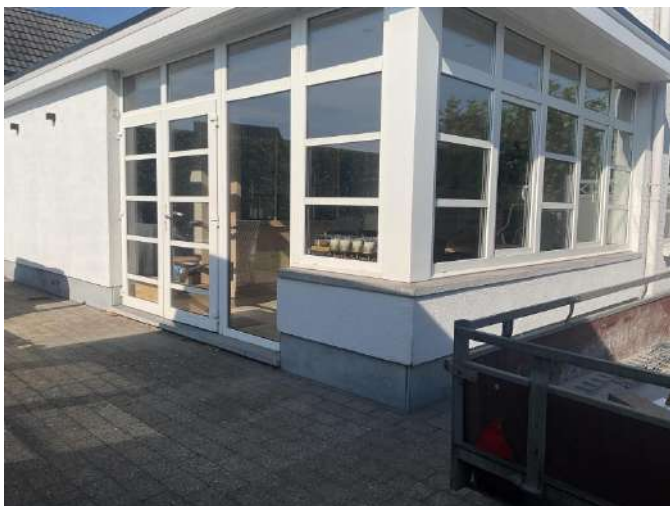
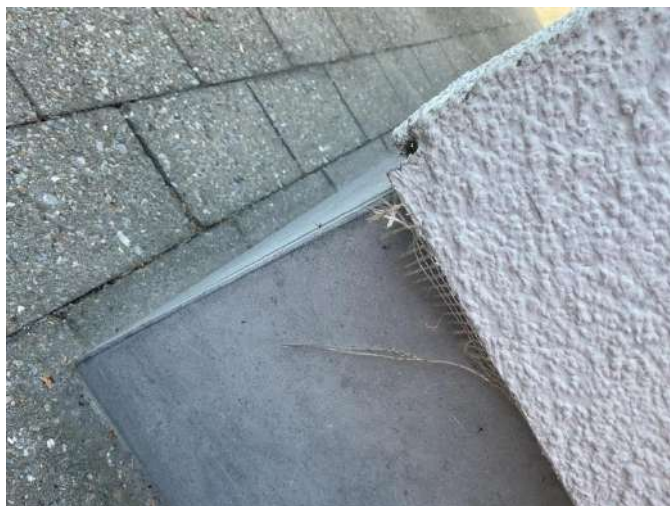
## Fiche 10: Crepi gevels

Geen asbest

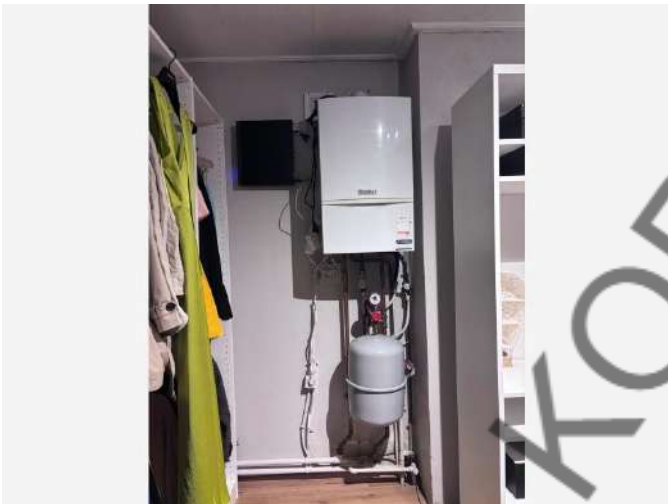
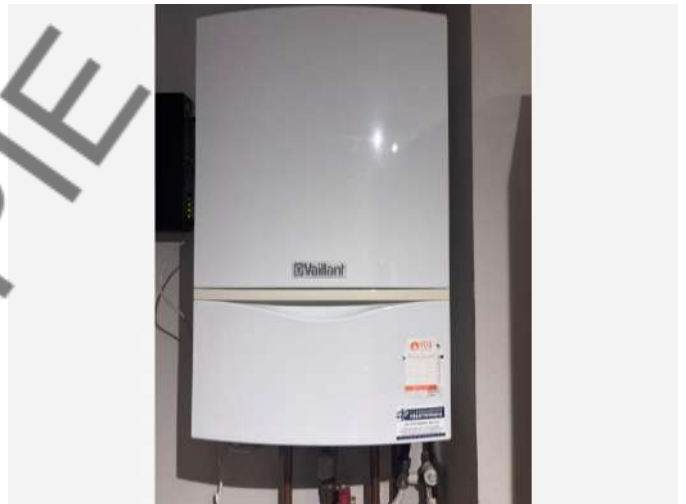
## Fiche 14: CV-ketel (niet verdacht)

| Beschrijving | Notitie | Terug te vinden op plannen |
|---|---|---|
| Fiche 14: CV-ketel (niet verdacht) | De CV-ketel (dichtingen, isolerend materiaal) is niet asbestverdacht. | Plan 1.12: Plan van de eerste verdieping |

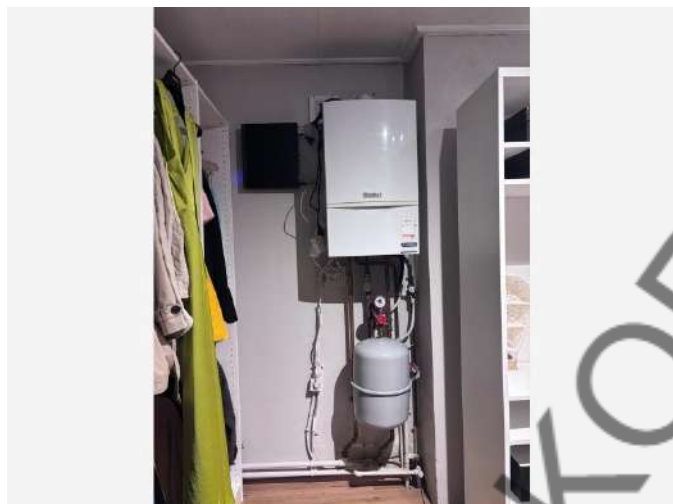
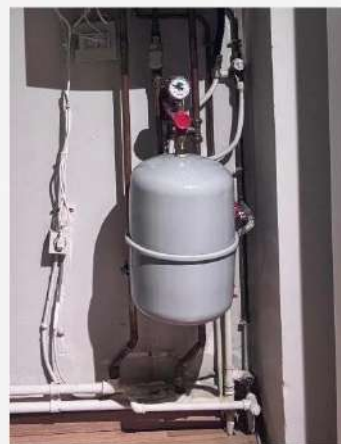
### Fiche 18: Leidingisolatie (niet aanwezig)

| Beschrijving | Notitie | Terug te vinden op plannen |
|---|---|---|
| Fiche 18: Leidingisolatie (niet aanwezig) | Er is geen asbestverdachte leidingisolatie aanwezig. | Plan 1.12: Plan van de eerste verdieping |
