# Asbestinventarisatetest

Groenstraat 37, 3960 Bree

Attestnummer : **20260806-000281.000**

**Asbestveilig** (maar mogelijk niet asbestvrij)

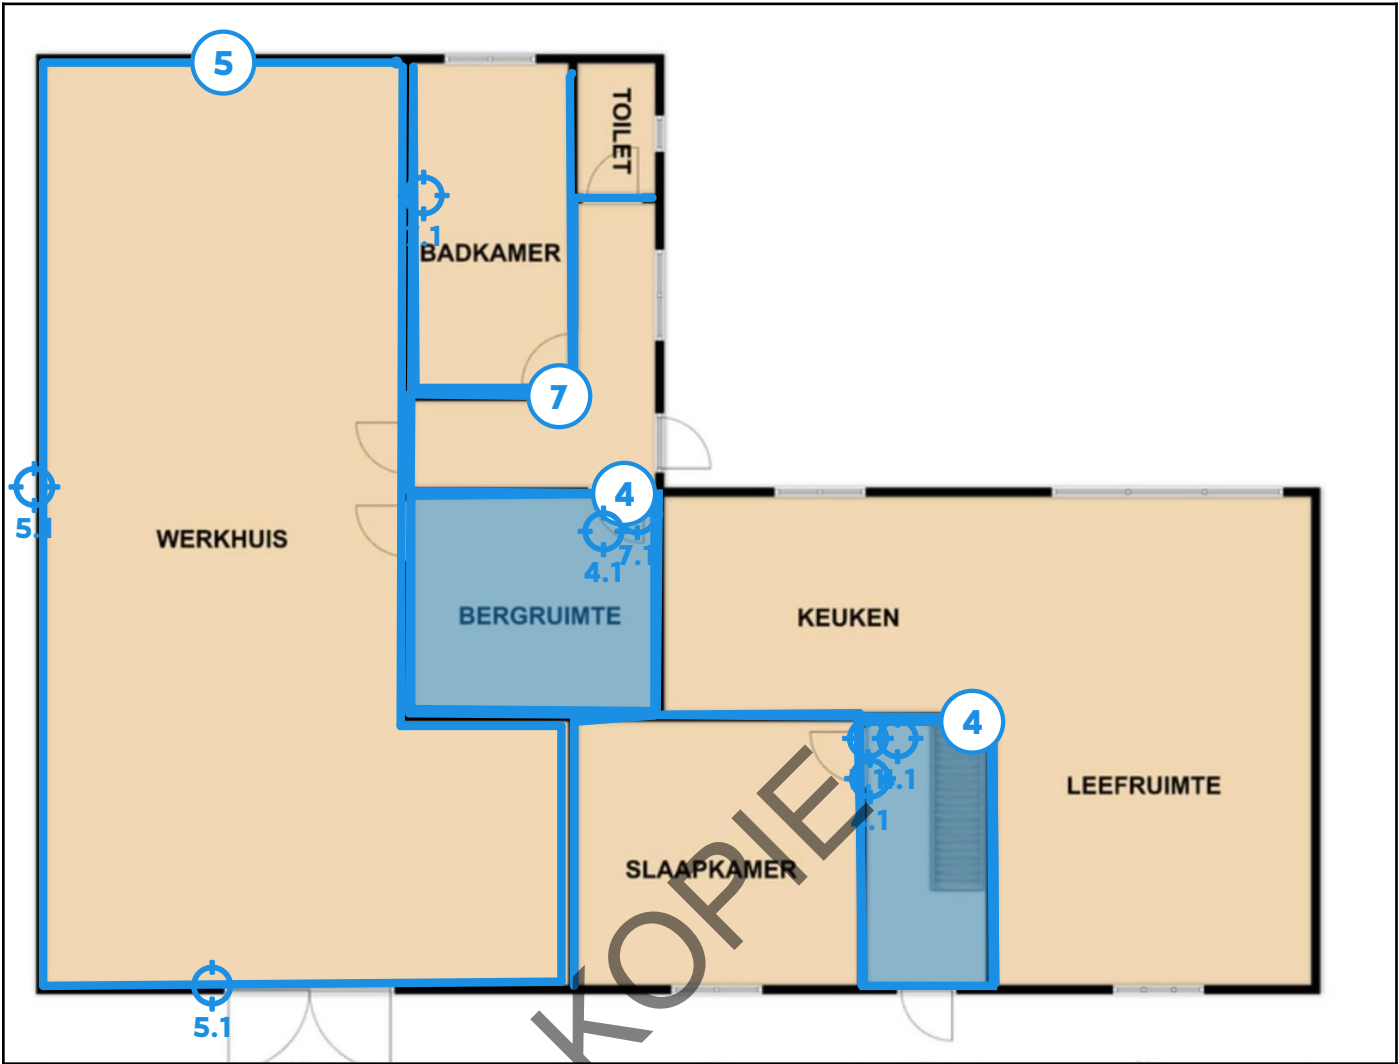
# Plan 1.1: Plan van het gelijkvloers

| Beschrijving | Type | Actie |
|---|---|---|
| 4. Pleisterwerk plafonds | Geen asbest | - |
| 5. Pleisterwerk wanden cement werkhuis in de woning | Geen asbest | - |
| 7. Pleisterwerk muren kalk | Geen asbest | - |

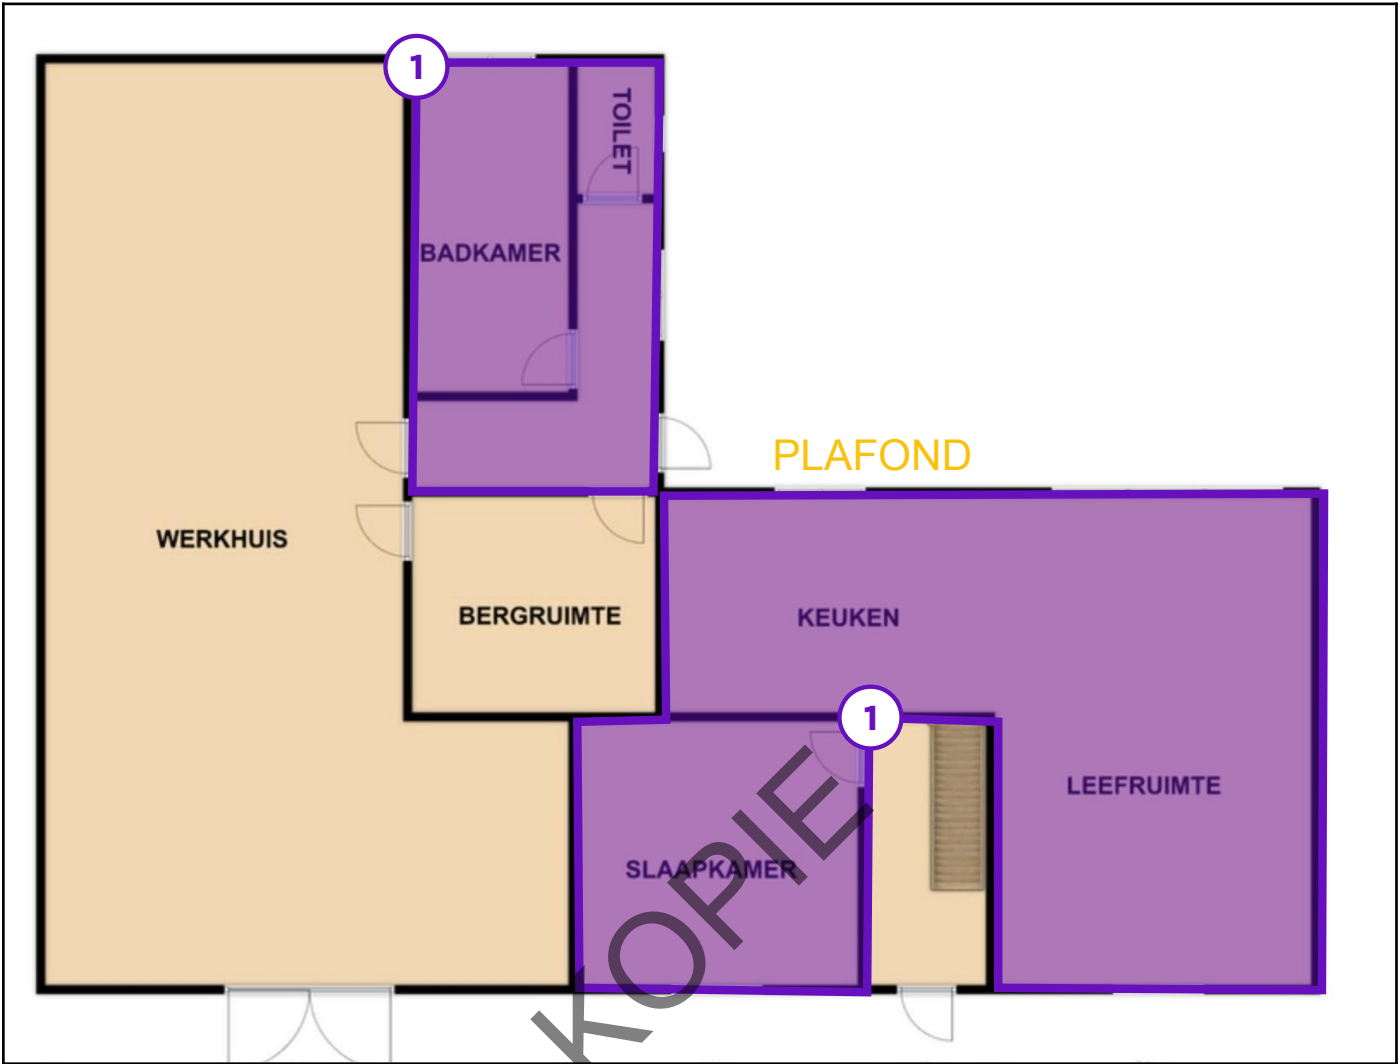
# Plan 1.2: Plan van het gelijkvloers

| Beschrijving | Type | Actie |
|---|---|---|
| 1. Gipskarton platen 2018 wanden en plafond | Advies | - |

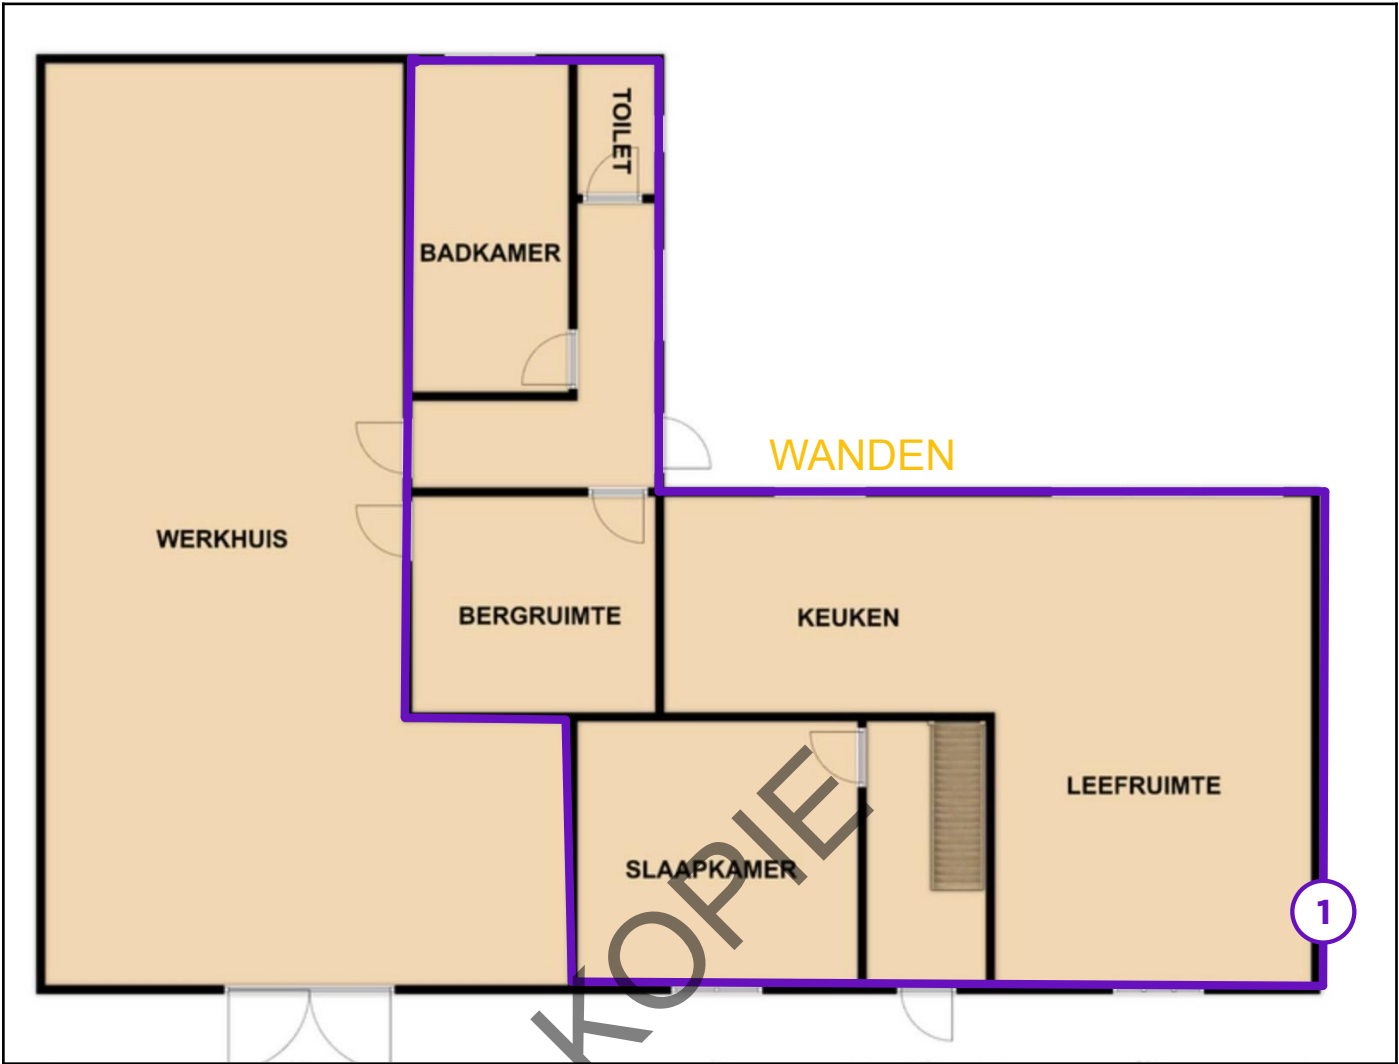
### Plan 1.3: Plan van het gelijkvloers

| Beschrijving | Type | Actie |
|---|---|---|
| 1. Gipskarton platen 2018 wanden en plafond | Advies | - |

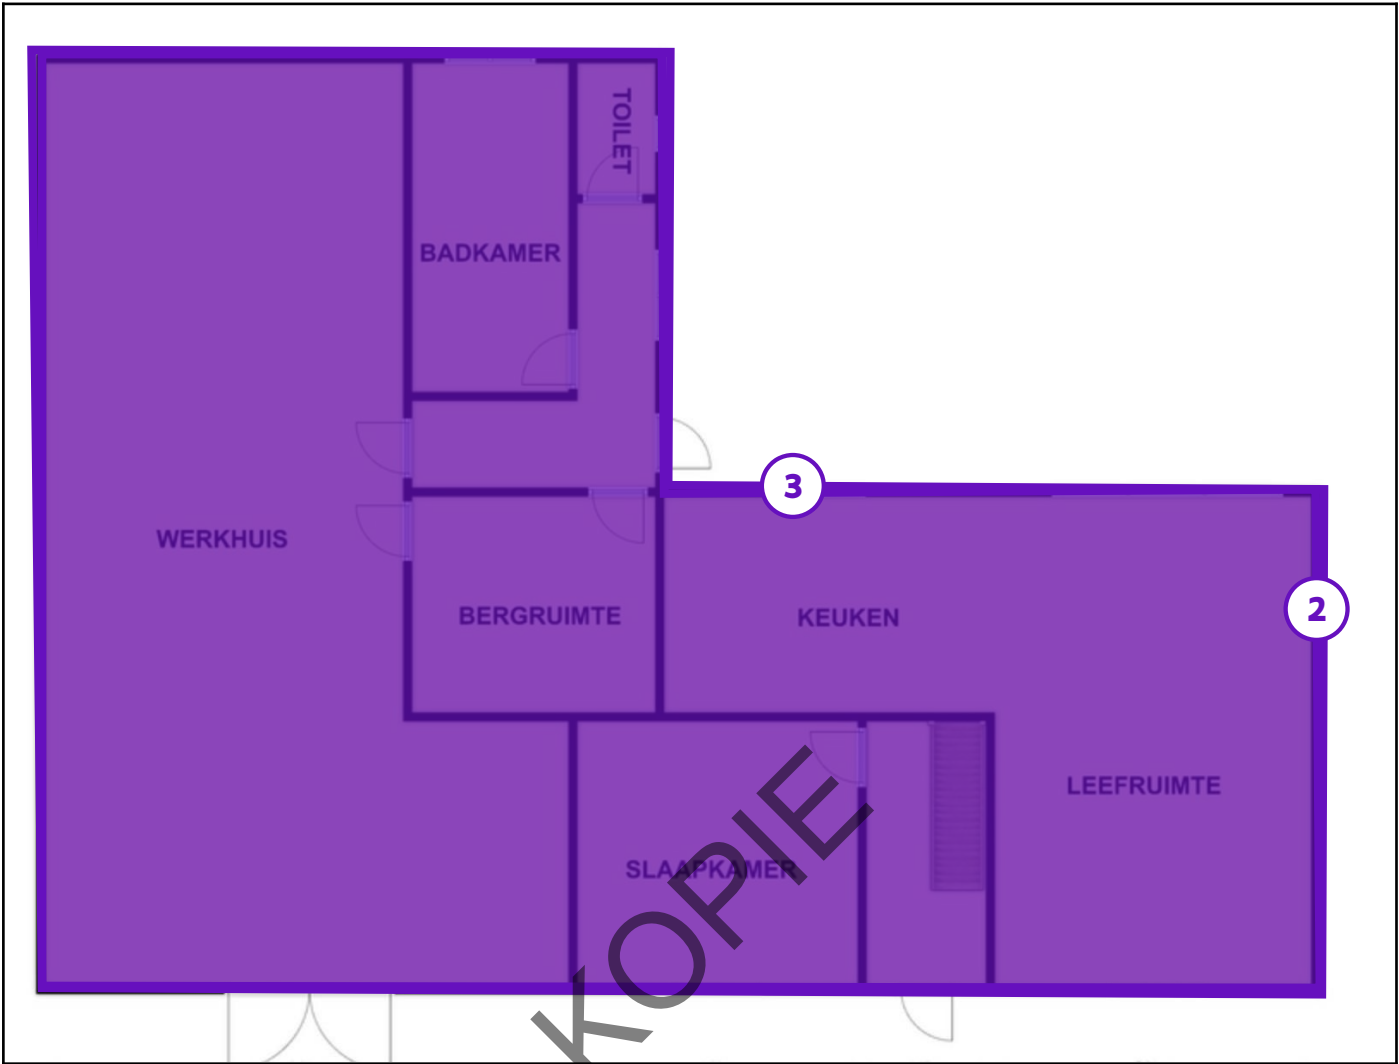
# Plan 1.5: Plan van het gelijkvloers

| Beschrijving | Type | Actie |
|---|---|---|
| 2. Leiding-, verluchting-, wacht- en/of afvoerbuizen | Advies | - |
| 3. Onderliggende vloeren, tegels - lijm (vloeren, wanden en plinten) | Advies | - |

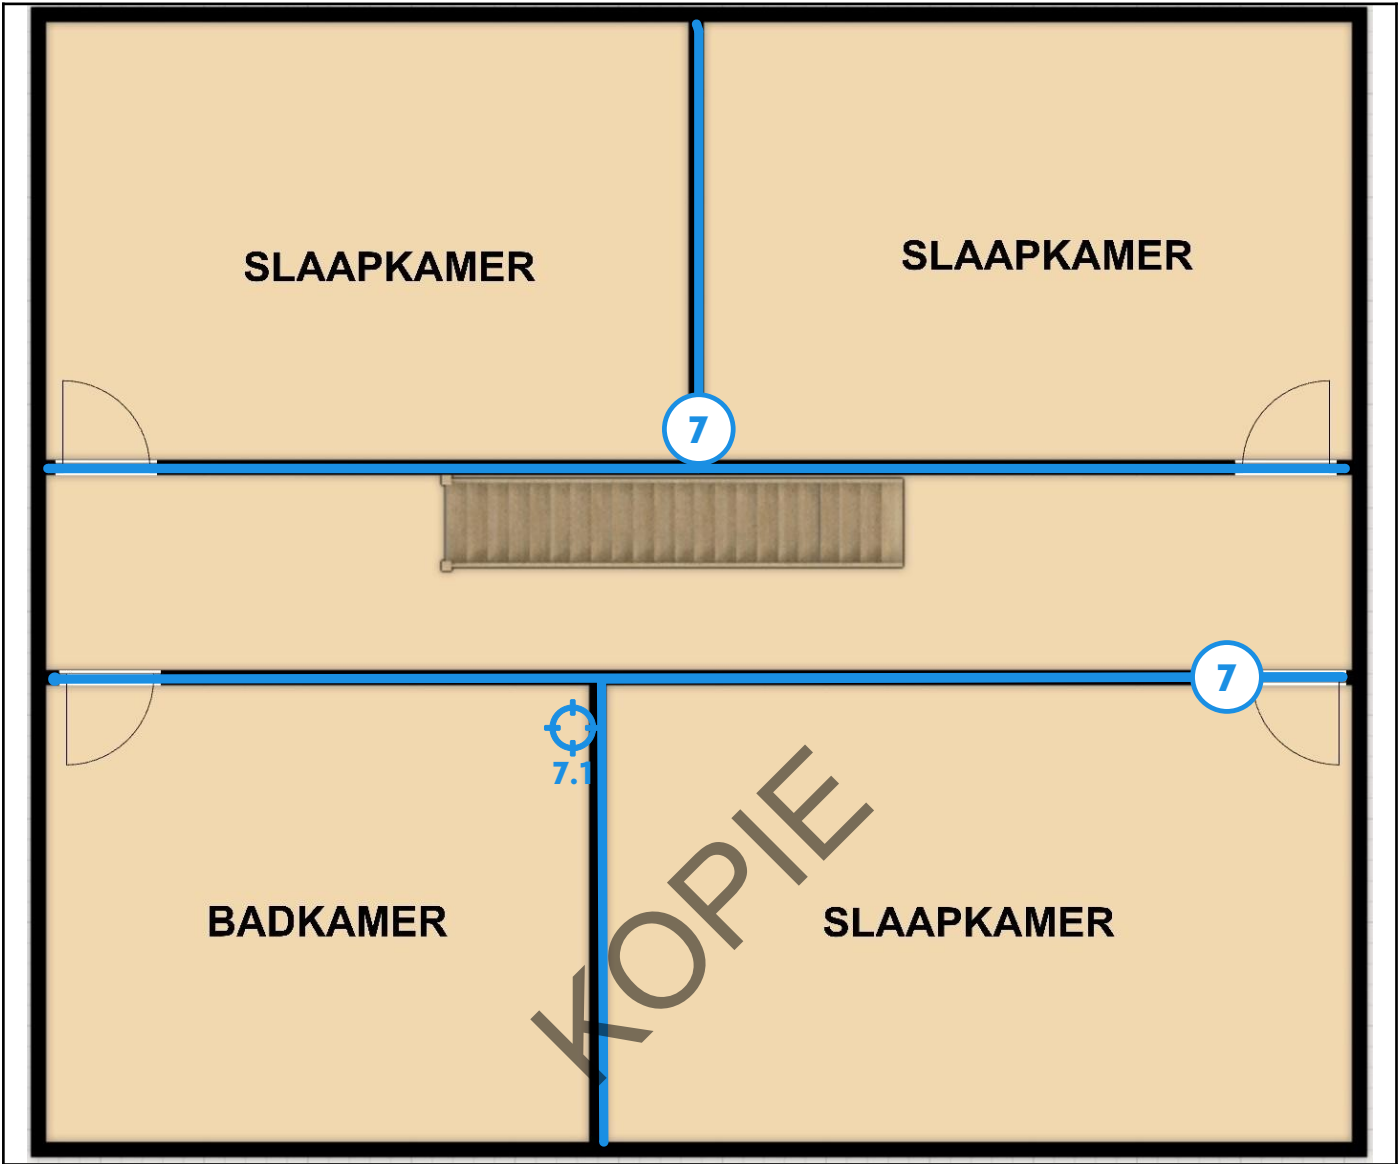
## Plan 1.6: Plan van de eerste verdieping

| Beschrijving | Type | Actie |
|---|---|---|
| 7. Pleisterwerk muren kalk | Geen asbest | - |

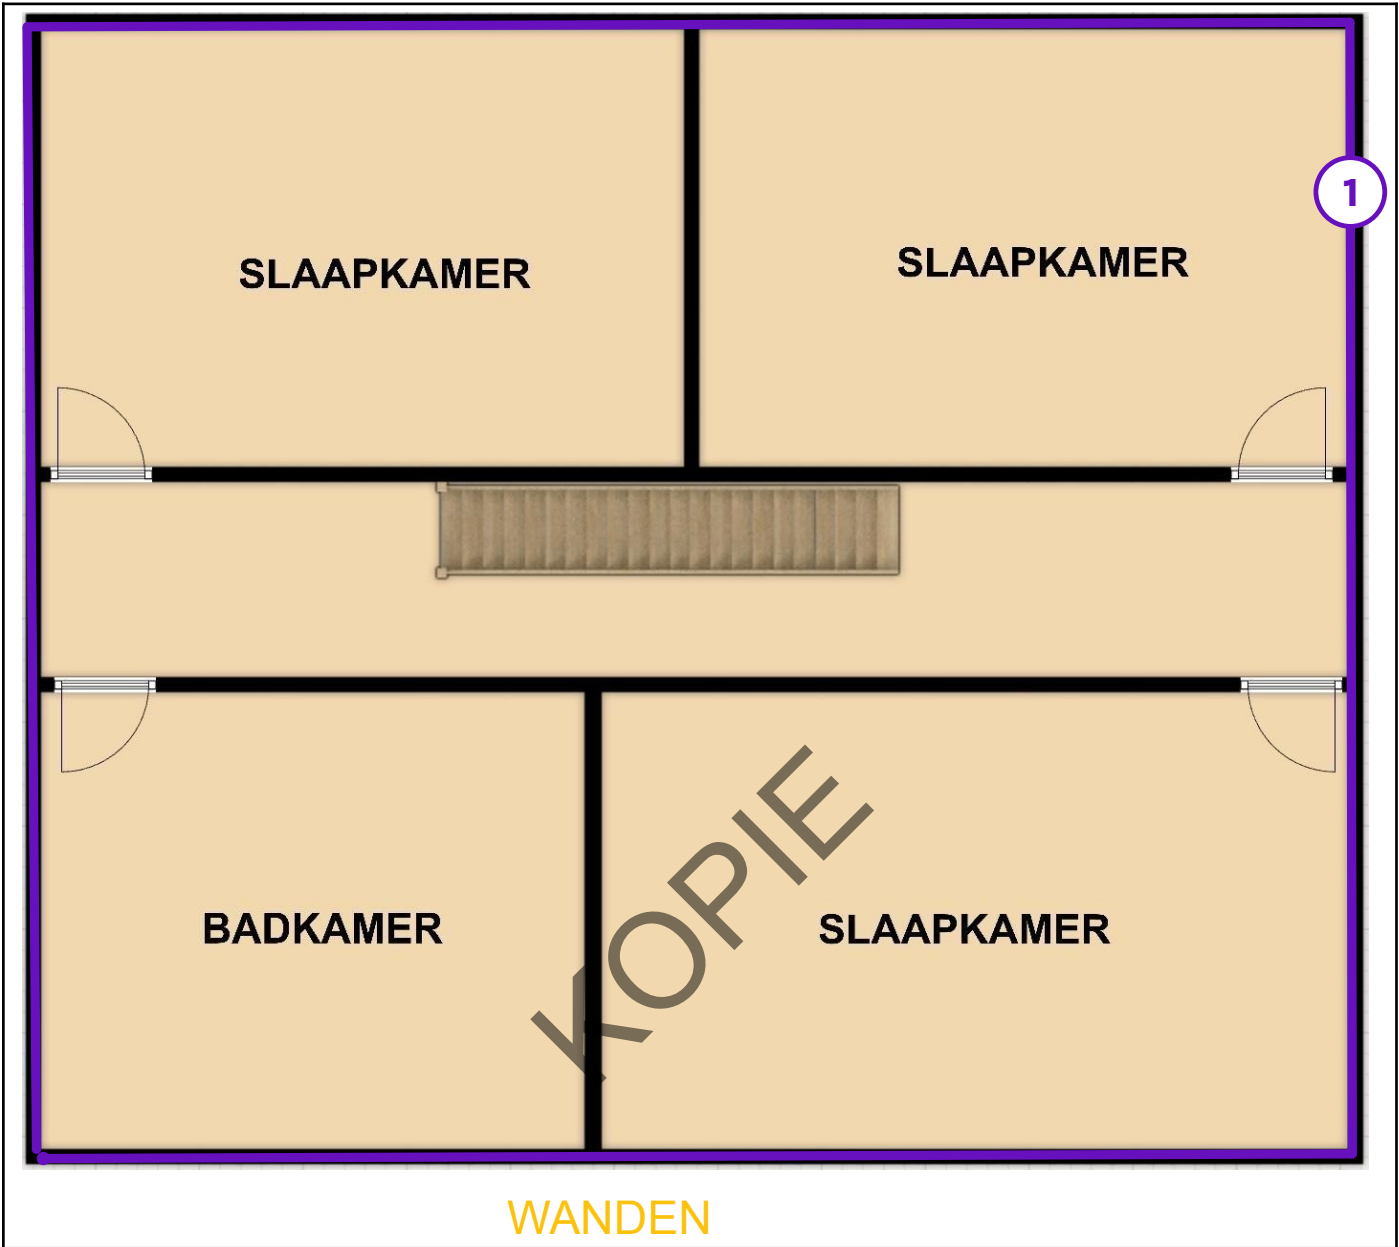
Plan 1.7: Plan van de eerste verdieping

| Beschrijving | Type | Actie |
|---|---|---|
| 1. Gipskarton platen 2018 wanden en plafond | Advies | - |

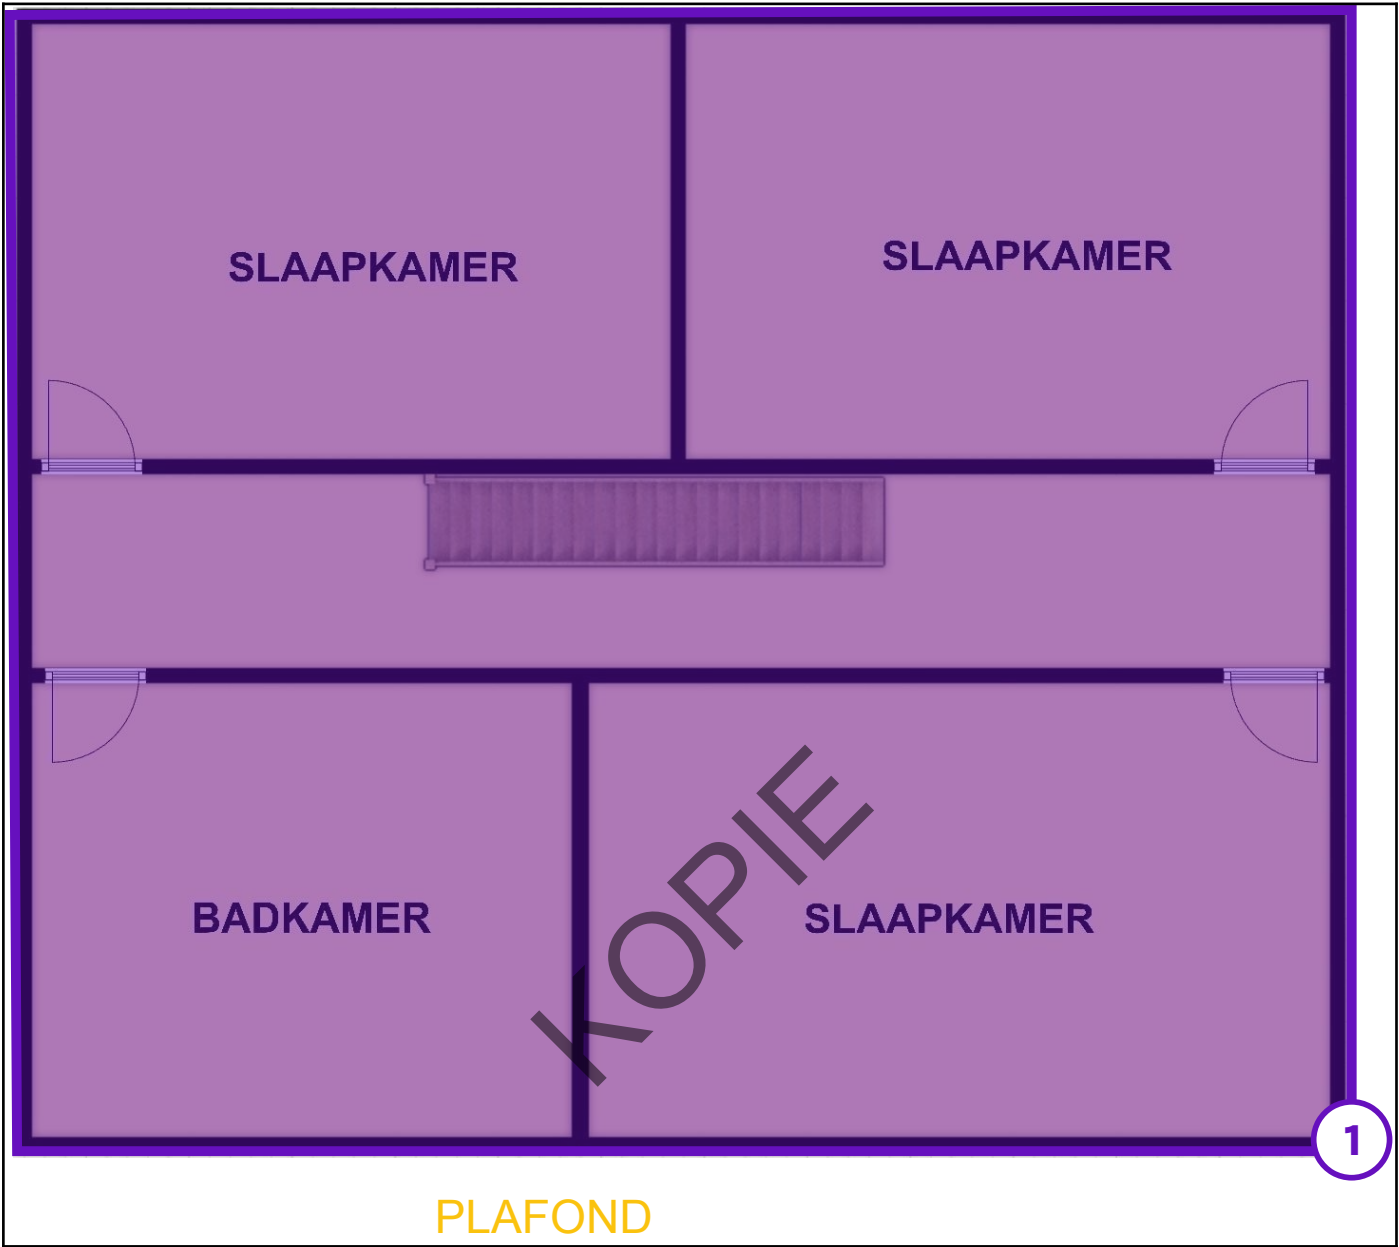
Plan 1.9: Plan van de eerste verdieping

| Beschrijving | Type | Actie |
|---|---|---|
| 1. Gipskarton platen 2018 wanden en plafond | Advies | - |

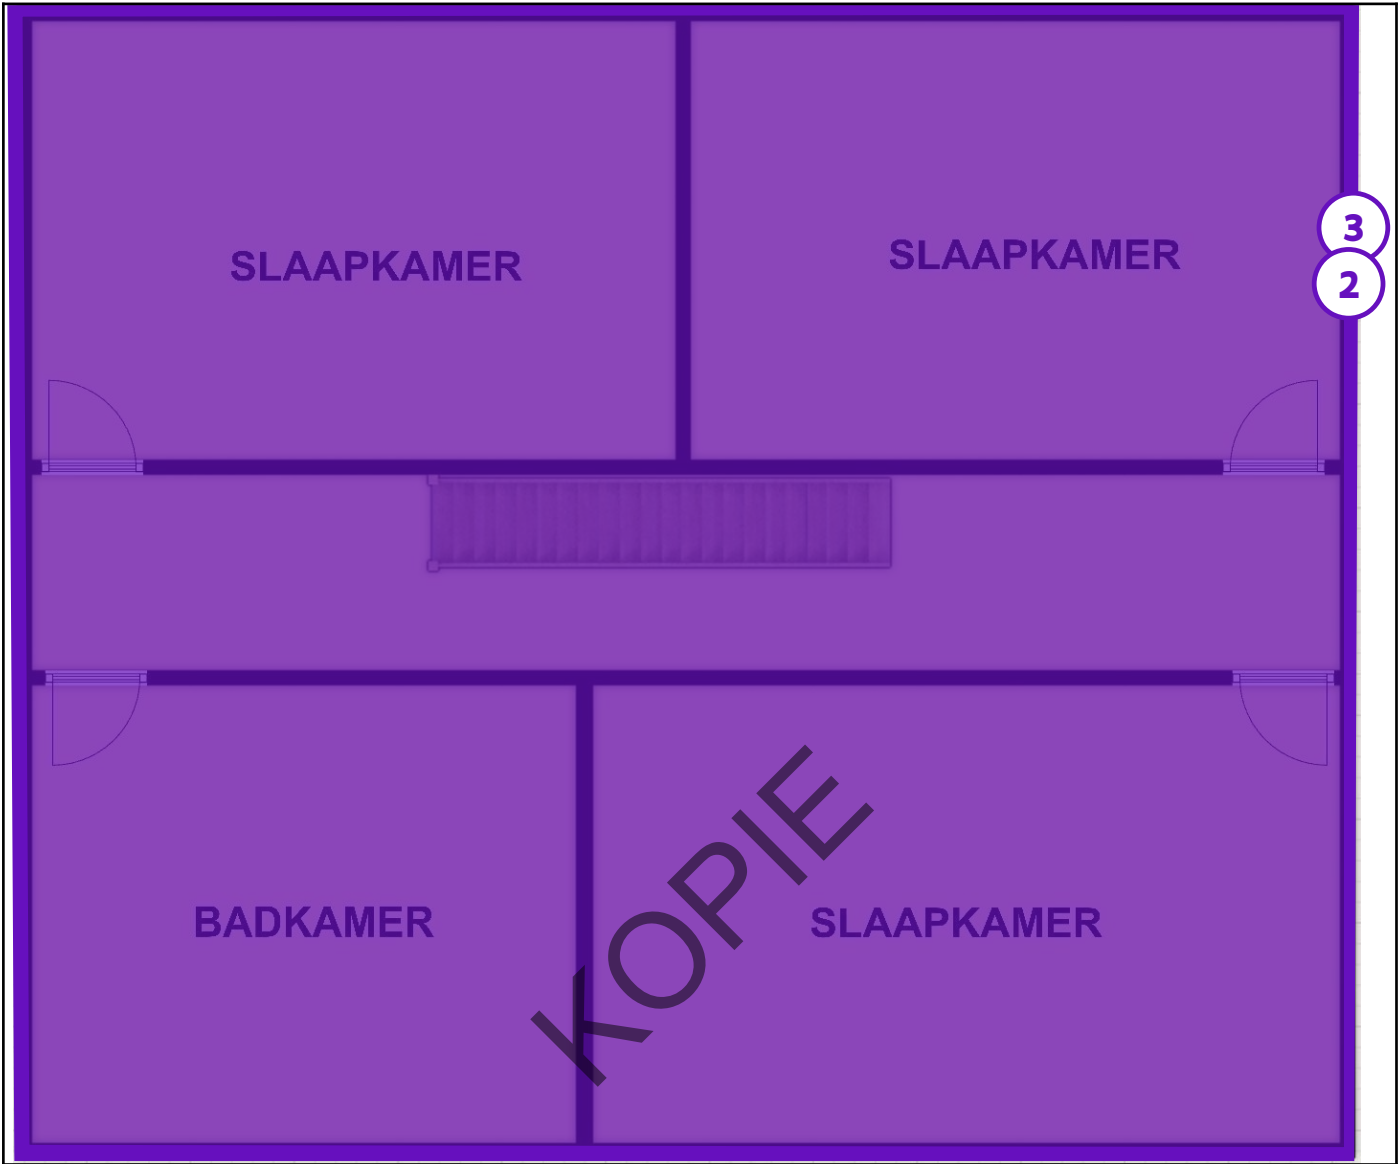
## Plan 1.10: Plan van de eerste verdieping

| Beschrijving | Type | Actie |
|---|---|---|
| 2. Leiding-, verluchting-, wacht- en/of afvoerbuizen | Advies | - |
| 3. Onderliggende vloeren, tegels - lijm (vloeren, wanden en plinten) | Advies | - |

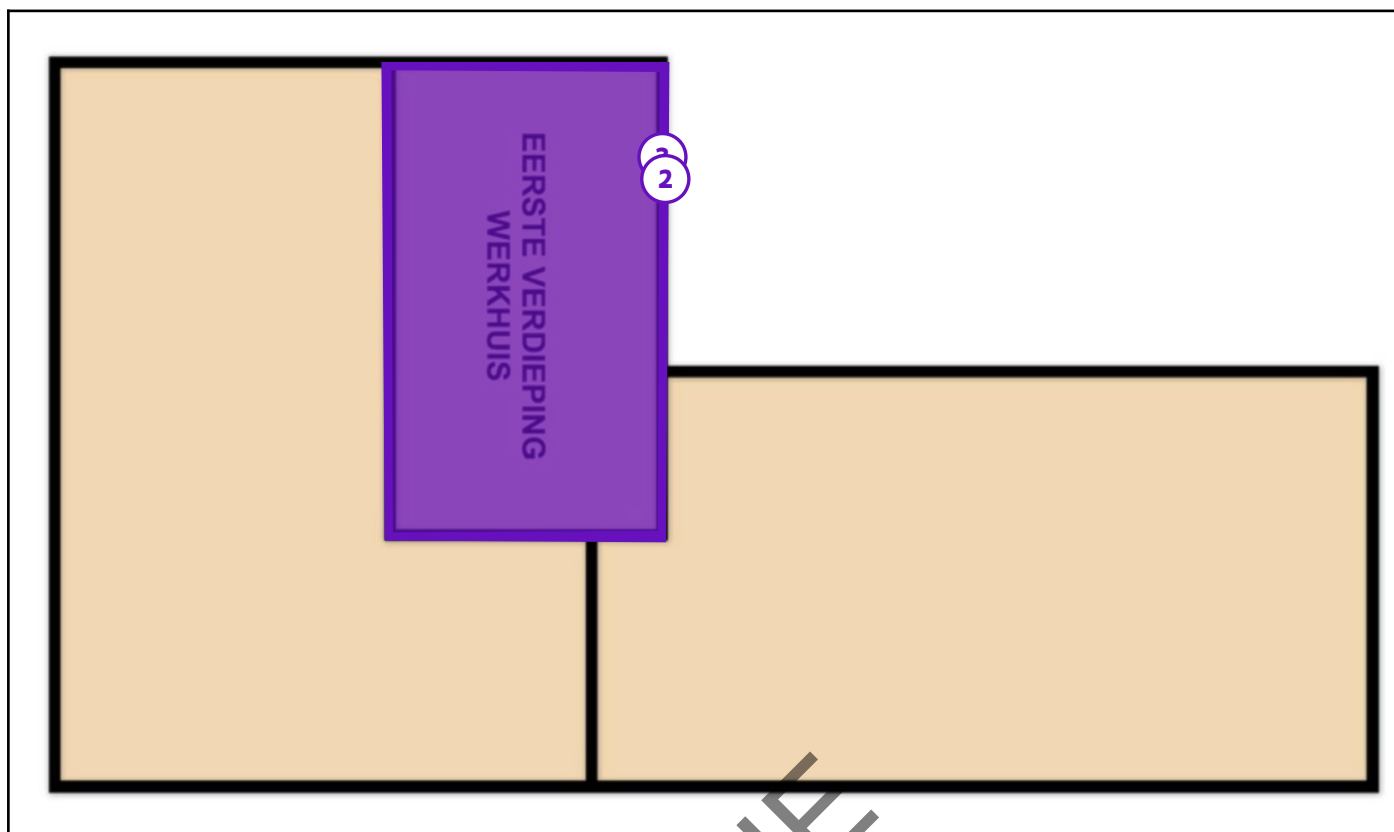
## Plan 1.12: Plan van de zolderruimte werkhuis

| Beschrijving | Type | Actie |
|---|---|---|
| 3. Onderliggende vloeren, tegels - lijm (vloeren, wanden en plinten) | Advies | - |
